Asbestinventarisatetest

Liersebaan 58B, 2240 Zandhoven

Attestnummer : 20230712-000375.000

Uitgegeven op : 12.07.2023

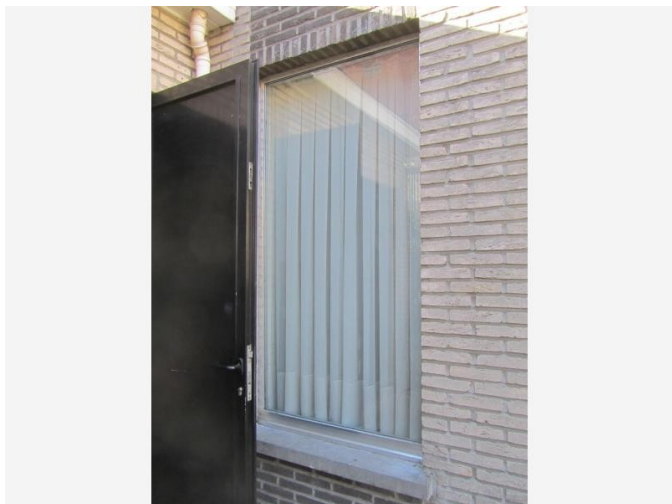
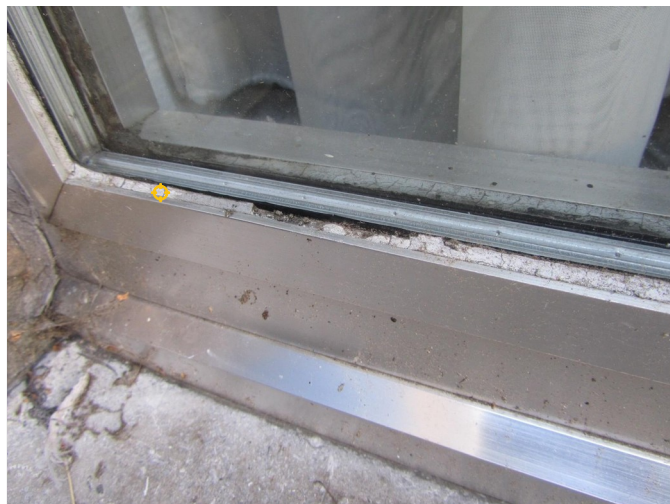
Het asbestmateriaal valt onder de mijlpaal van 2040.

Eindbeoordeling materiaalrisico	Verhoogd materiaalrisico en/of verhoogde kans op vezelvrijgave
---------------------------------	--

Gebondenheid	Categorie 1: hechtgebonden in oorsprong
Asbestsoort (vezeltype)	Alleen chrysotiel
Asbestconcentratie	Laag (< 50%)
Afschermingsgraad van het gehele materiaal	Geheel of deels (ook) vrij aan de binnenlucht
Toestand van het materiaal	Matig beschadigd, matig verweerd

#	Type	Referentie	Resultaat
1.1	Puntmonster	MM06	Chrysotiel

Beschrijving	Mastiek tussen profiel en glas
Omgeving	Grenst aan binnen- en buitenlucht
Primaire drager	Wandopening verticaal (raam, deur, ...)
Asbestmateriaal	In-situ afwerkingslagen - Pasta, stopverf, voegsel, stopsel, vulsel, mastiek, katten, ...
Bindmiddel van asbestmateriaal	Kitten, mastiek, pasta
Gebondenheid op basis van bindmiddel	Hecht
Hoeveelheid (gewicht - aantal)	<ul style="list-style-type: none"> 5,00 kg - 1 stuk

Verwijderen

- Scherm in afwachting van verwijdering het asbestmateriaal af van luchtstromingen en verstoring: bijvoorbeeld door het te verpakken, te fixeren, af te dekken, signalisatie - afbakening aan te brengen, ...
- Verwijder dit asbestmateriaal zo snel mogelijk. Volg de toestand goed op.

- Eenvoudige handelingen: mag via doe-het-zelf of door werknemer(s) met opleidingsattest eenvoudige handelingen
Een werknemer met opleidingsattest mag dit verwijderen.

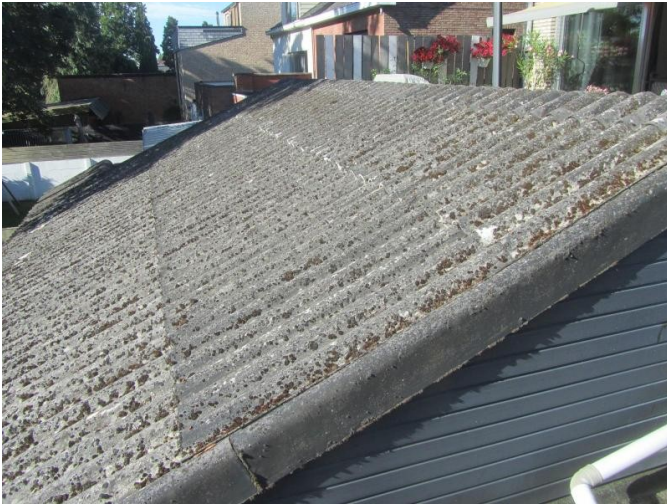
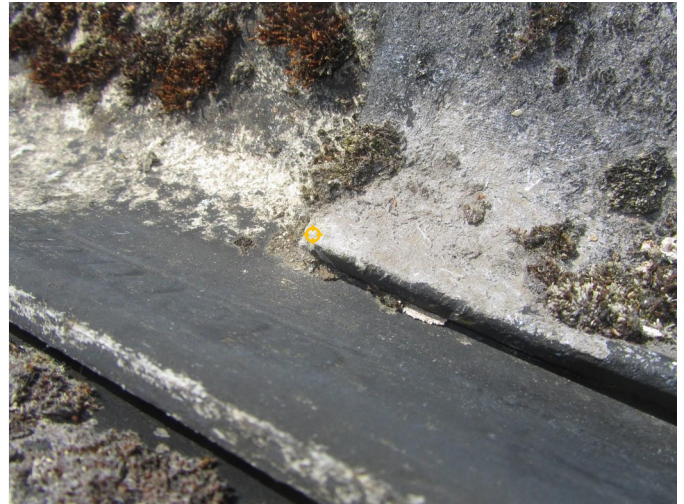
Het asbestmateriaal valt onder de mijlpaal van 2034.

Eindbeoordeling materiaalrisico	Verhoogd materiaalrisico en/of verhoogde kans op vezelvrijgave
---------------------------------	--

Gebondenheid	Categorie 1: hechtgebonden in oorsprong
Asbestsoort (vezeltype)	Alleen chrysotiel
Asbestconcentratie	Laag (< 50%)
Afschermingsgraad van het gehele materiaal	Geheel of deels vrij aan de buitenlucht
Toestand van het materiaal	Matig beschadigd, matig verweerd

#	Type	Referentie	Resultaat
2.1	Puntmonster	MM08	Chrysotiel

Beschrijving	Golfplaten dak
Omgeving	Buiten
Primaire drager	Schuin dak
Asbestmateriaal	Dak- en gevelbekleding - Golfplaat
Bindmiddel van asbestmateriaal	Cement
Gebondenheid op basis van bindmiddel	Hecht
Hoeveelheid (oppervlakte - aantal)	• 50,00 m ² - 1 stuk
Totale oppervlakte	50,00 m ²

Verwijderen

- Verwijder dit asbestmateriaal zo snel mogelijk. Volg de toestand goed op.

- Eenvoudige handelingen: mag via doe-het-zelf of door werknemer(s) met opleidingsattest eenvoudige handelingen
De platen verwijderen, inpakken en afvoeren. Zorg dat ze niet breken!

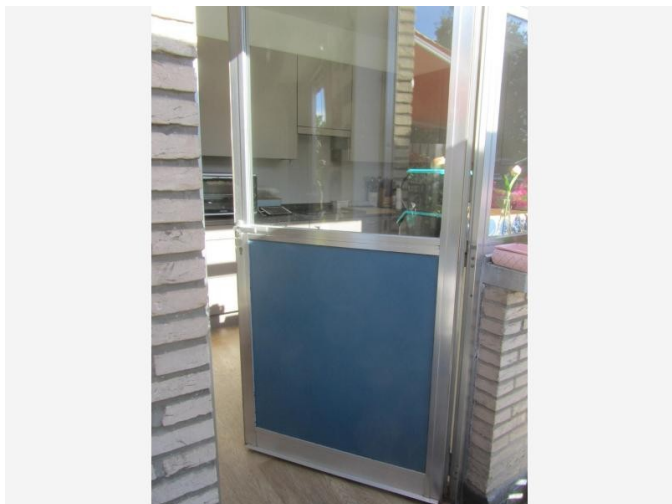
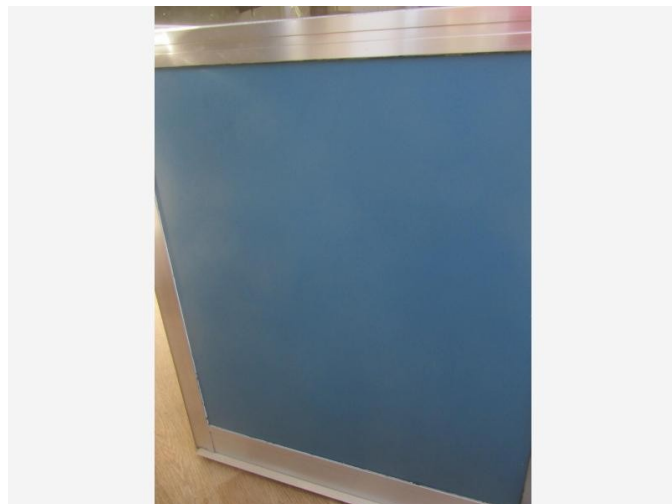
Het asbestmateriaal valt onder de mijlpaal van 2040.

Eindbeoordeling materiaalrisico	Zeer laag materiaalrisico en/of zeer lage kans op vezelvrijgave
---------------------------------	---

Gebondenheid	Categorie 1: hechtgebonden in oorsprong
Asbestsoort (vezeltype)	Crocidoliet aanwezig
Asbestconcentratie	Laag (< 50%)
Afschermingsgraad van het gehele materiaal	Niet stootvaste afscherming
Toestand van het materiaal	Onbeschadigd, niet verweerd

Beschrijving	Glassalplaat achterdeur eerste verdiep
Omgeving	Grenst aan binnen- en buitenlucht
Primaire drager	Wandopening verticaal (raam, deur, ...)
Asbestmateriaal	Plaat, paneel, tablet - Geëmailleerd, type Glasal
Bindmiddel van asbestmateriaal	Cement
Gebondenheid op basis van bindmiddel	Hecht
Hoeveelheid (oppervlakte - dikte - aantal)	• 0,68 m ² - 0,40 cm - 2 stuks
Totaal volume	0,005 m ³
Eenvoudig bereikbaar	Ja
Bevestigingswijze	• Geklemd
Identificatiemethode	Vaststelling zonder monsternamen

Zorgvuldig beheren

- Zorg voor een veilig beheer. Vermijd het beschadigen van het asbestmateriaal. Controleer de toestand jaarlijks op wijzigingen.

- Eenvoudige handelingen: mag via doe-het-zelf of door werknemer(s) met opleidingsattest eenvoudige handelingen
De platen verwijderen, inpakken en afvoeren.

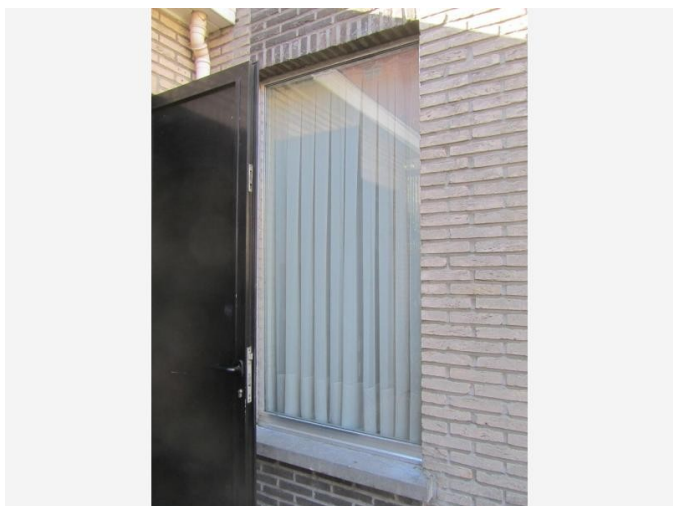
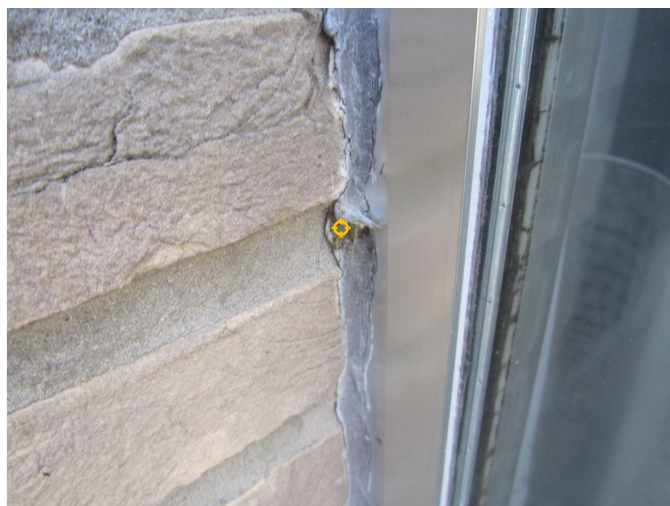
Het asbestmateriaal valt onder de mijlpaal van 2040.

Eindbeoordeling materiaalrisico	Laag materiaalrisico en/of verlaagde kans op vezelvrijgave
---------------------------------	--

Gebondenheid	Categorie 1: hechtgebonden in oorsprong
Asbestsoort (vezeltype)	Alleen chrysotiel
Asbestconcentratie	Laag (< 50%)
Afschermingsgraad van het gehele materiaal	Geheel of deels vrij aan de buitenlucht
Toestand van het materiaal	Licht beschadigd, licht verweerd. Intact materiaal type Pical – asbestboard of categorie III 'gebondenheid'

#	Type	Referentie	Resultaat
4.1	Puntmonster	MM05	Chrysotiel

Beschrijving	Mastiek tussen profiel en gevel
Omgeving	Buiten
Primaire drager	Wandopening verticaal (raam, deur, ...)
Asbestmateriaal	In-situ afwerkingslagen - Pasta, stopverf, voegsel, stopsel, vulsel, mastiek, katten, ...
Bindmiddel van asbestmateriaal	Kitten, mastiek, pasta
Gebondenheid op basis van bindmiddel	Hecht

Zorgvuldig beheren

- Zorg voor een veilig beheer. Vermijd het beschadigen van het asbestmateriaal. Controleer de toestand jaarlijks op wijzigingen.

- Eenvoudige handelingen: mag via doe-het-zelf of door werknemer(s) met opleidingsattest eenvoudige handelingen
Dit kan verwijderd worden door een werknemer met opleidingsattest, aangezien dit slechts in stukken kan gebeuren.

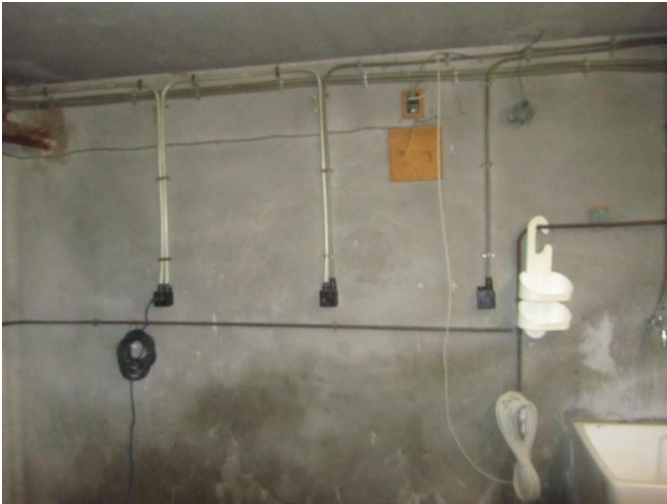
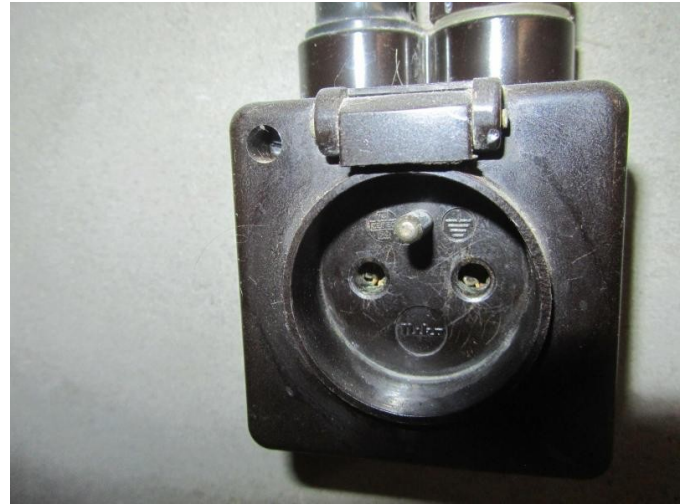
Het asbestmateriaal valt onder de mijlpaal van 2040.

Eindbeoordeling materiaalrisico	Zeer laag materiaalrisico en/of zeer lage kans op vezelvrijgave
---------------------------------	---

Gebondenheid	Categorie 1: hechtgebonden in oorsprong
Asbestsoort (vezeltype)	Crocidoliet aanwezig
Asbestconcentratie	Laag (< 50%)
Afschermingsgraad van het gehele materiaal	Stootvaste afscherming of omkasting
Toestand van het materiaal	Onbeschadigd, niet verweerd

Beschrijving	Bakeliet Stopcontacten
Omgeving	Binnen
Primaire drager	Communicatie en elektrische infrastructuur en uitrusting
Asbestmateriaal	Bakeliet stopcontacten
Bindmiddel van asbestmateriaal	Kunststof of -hars
Gebondenheid op basis van bindmiddel	Hecht
Hoeveelheid (gewicht - aantal)	<ul style="list-style-type: none">• 0,40 kg - 1 stuk
Totaal gewicht	0,40 kg
Eenvoudig bereikbaar	Ja
Bevestigingswijze	<ul style="list-style-type: none">• Geschroefd
Identificatiemethode	Vaststelling zonder monsternamen

Zorgvuldig beheren

- Zorg voor een veilig beheer. Vermijd het beschadigen van het asbestmateriaal. Controleer de toestand jaarlijks op wijzigingen.

- Eenvoudige handelingen: mag via doe-het-zelf of door werknemer(s) met opleidingsattest eenvoudige handelingen
Verwijderen, inpakken en afvoeren.

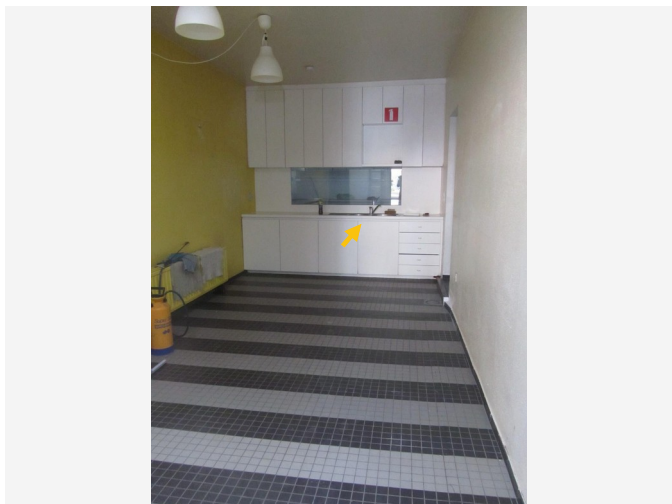
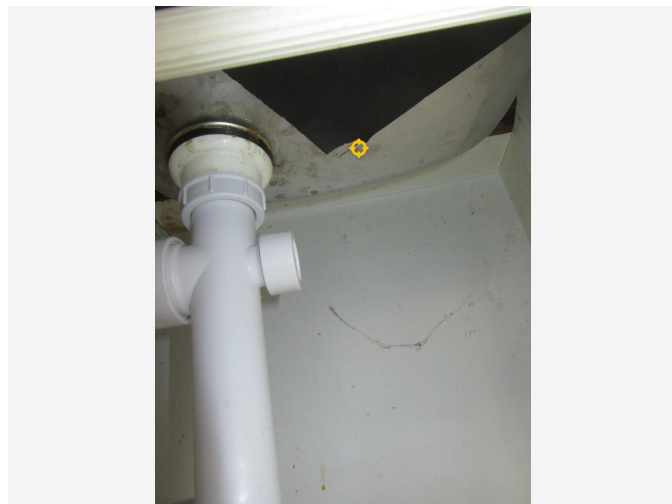
Het asbestmateriaal valt onder de mijlpaal van 2040.

Eindbeoordeling materiaalrisico	Laag materiaalrisico en/of verlaagde kans op vezelvrijgave
---------------------------------	--

Gebondenheid	Categorie 1: hechtgebonden in oorsprong
Asbestsoort (vezeltype)	Alleen chrysotiel
Asbestconcentratie	Laag (< 50%)
Afschermingsgraad van het gehele materiaal	Geheel of deels (ook) vrij aan de binnenlucht
Toestand van het materiaal	Licht beschadigd, licht verweerd. Intact materiaal type Pical – asbestboard of categorie III 'gebondenheid'

#	Type	Referentie	Resultaat
6.1	Puntmonster	MM04	Chrysotiel

Beschrijving	Gootsteenplaatje
Omgeving	Binnen
Primaire drager	Inrichting (meubilair, ...)
Asbestmateriaal	plaatje onder gootsteen
Bindmiddel van asbestmateriaal	Bitumen (roofing, teer, asfalt)
Gebondenheid op basis van bindmiddel	Hecht
Hoeveelheid (gewicht - aantal)	• 0,10 kg - 4 stuks

Totaal gewicht	0,40 kg
Eenvoudig bereikbaar	Ja
Bevestigingswijze	<ul style="list-style-type: none">• Verlijmd, ingegoten, versmeerd
Identificatiemethode	Vaststelling met monstername
Destructieve handeling voor identificatie	Nee
Opmerking	De plaatjes bevinden zich onder de gootstenen in de voormalige garages.

Zorgvuldig beheren

- Zorg voor een veilig beheer. Vermijd het beschadigen van het asbestmateriaal. Controleer de toestand jaarlijks op wijzigingen.

- Eenvoudige handelingen: mag via doe-het-zelf of door werknemer(s) met opleidingsattest eenvoudige handelingen
Het veiligste is om de gootstenen volledig af te voeren, aangezien de plaatjes slechts in stukken kunnen verwijderd worden.

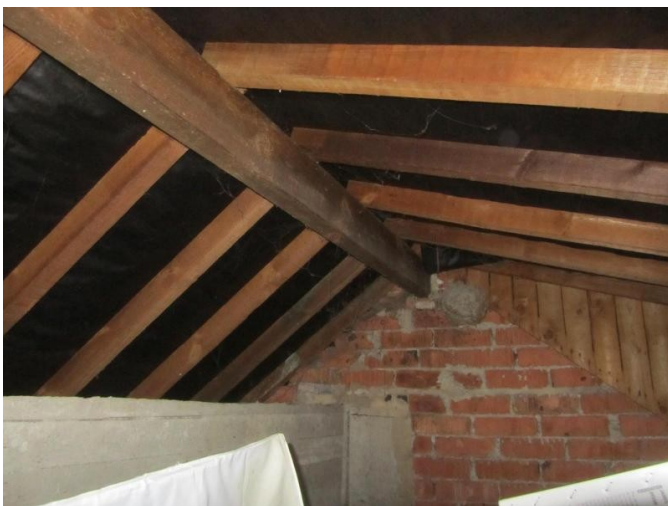
Situeringfoto

Permanente beperking

Reden: Het onderzoek kan niet uitgevoerd worden binnen de bepalingen van de Welzijnswet

Uitleg van de asbestdeskundige: De ruimte is lager dan 1,5m. Van op de ladder werd geen asbestverdacht materiaal vastgesteld

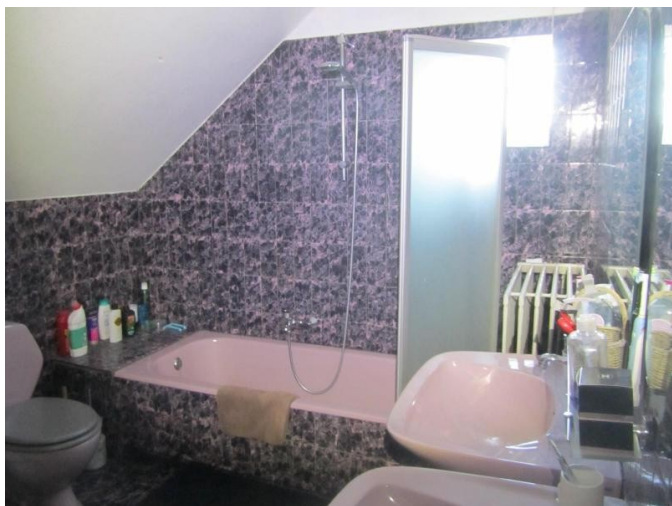
Vrije foto

Mogelijk bevindt er zich asbestverdachte tegelijm achter de wandtegels. Dit was niet waarneembaar, er waren geen bestaande beschadigingen of openingen in de wandtegels.

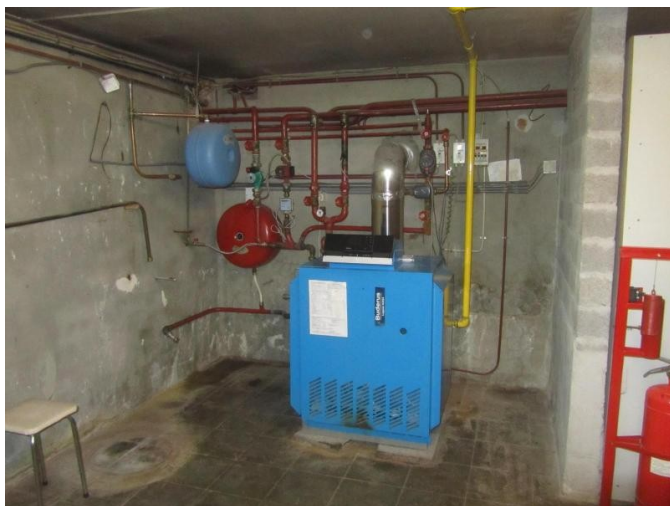
Vrije foto

De installatie is van 2002. zie bijlage

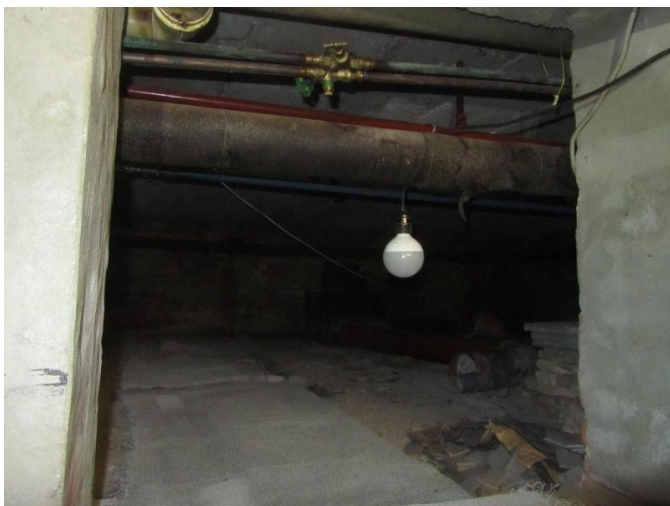
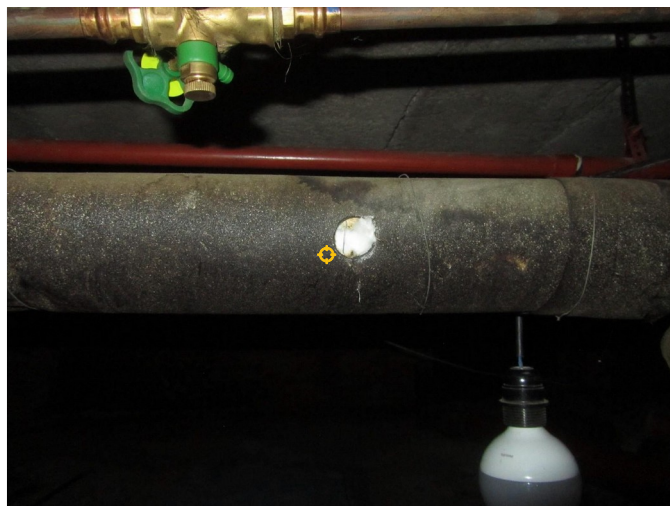
Geen asbest

#	Type	Referentie	Resultaat
10.1	Mengmonster	MM03	Geen asbest

Beschrijving	Leidingisolatie in de kelder
Omgeving	Binnen
Primaire drager	Ruimteverwarming
Bindmiddel van materiaal	Bitumen (roofing, teer, asfalt)

Gebondenheid op basis van bindmiddel	Hecht
Hoeveelheid (lengte - omtrek - dikte - aantal)	<ul style="list-style-type: none">• 24,00 m - 38,00 cm - 2,00 cm - 1 stuk
Totaal volume	0,182 m ³
Identificatiemethode	Vaststelling met monstername
Destructieve handeling voor identificatie	Nee
Opmerking	Van bochten kon geen staal genomen worden.

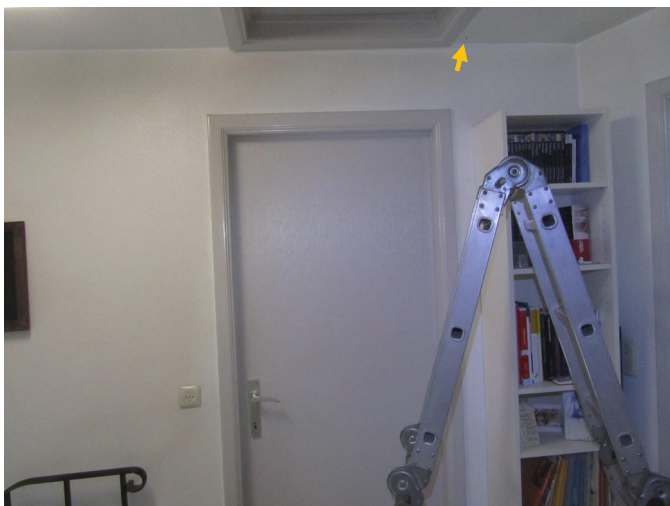
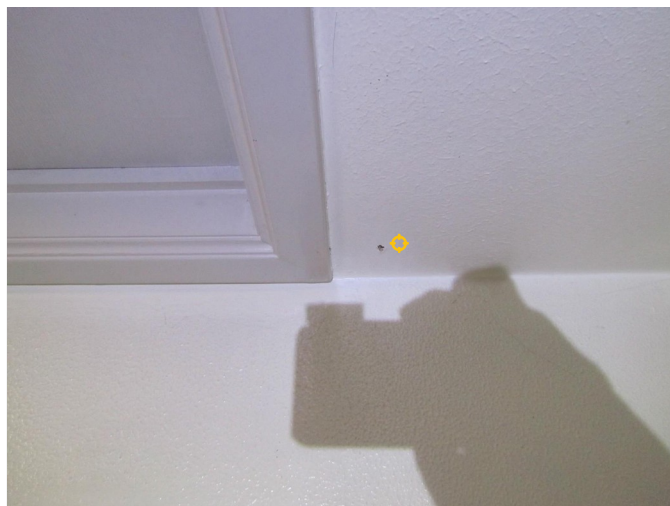
Fiche 11: Plafondpleister

Geen asbest

#	Type	Referentie	Resultaat
11.1	Mengmonster	MM02	Geen asbest

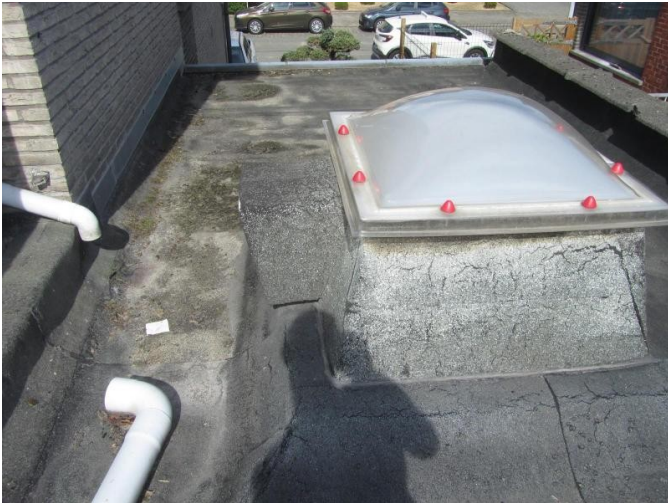
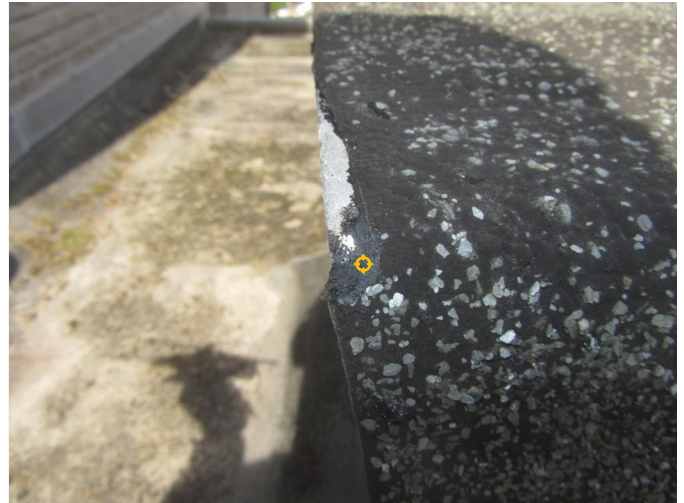
Fiche 12: Roofing platte daken

Geen asbest

#	Type	Referentie	Resultaat
12.1	Puntmonster	MM07	Geen asbest

Gebondenheid op basis van bindmiddel	Hecht
Hoeveelheid (oppervlakte - aantal)	• 82,00 m ² - 1 stuk
Totale oppervlakte	82,00 m ²
Identificatiemethode	Vaststelling met monstername
Destructieve handeling voor identificatie	Nee
Opmerking	Onder het tegel terras loot de roofing ook nog verder.

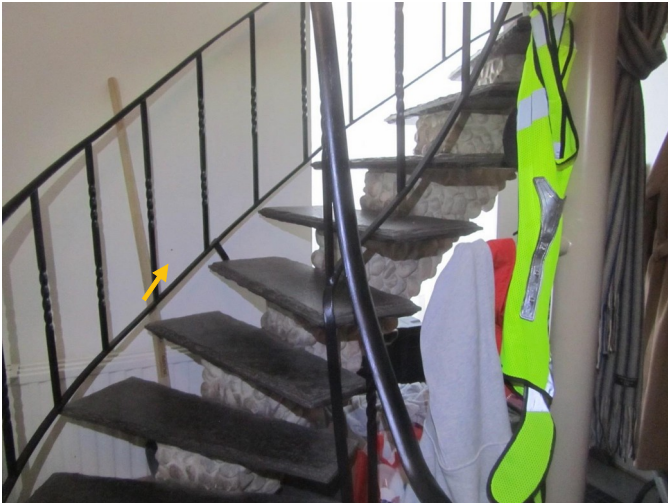
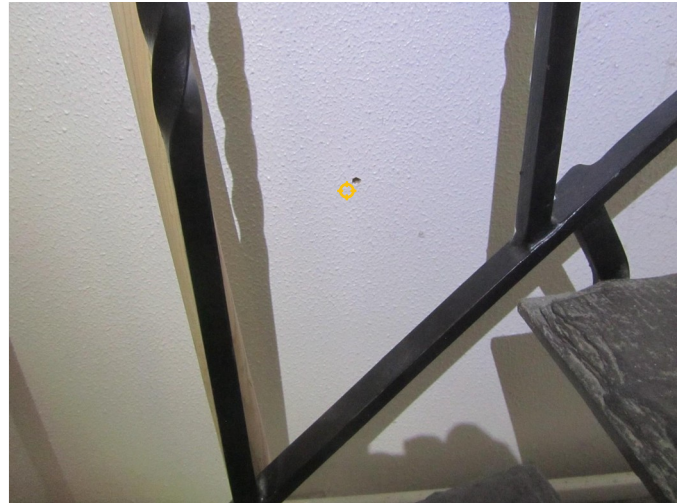
Fiche 13: Muurpleister

Geen asbest

#	Type	Referentie	Resultaat
13.1	Mengmonster	MM01	Geen asbest
