Asbestinventarisatetest

Draaiboomstraat 39/V2, 2160 Wommelgem

Attestnummer : 20260403-000283.000

Uitgegeven op : 03.04.2026

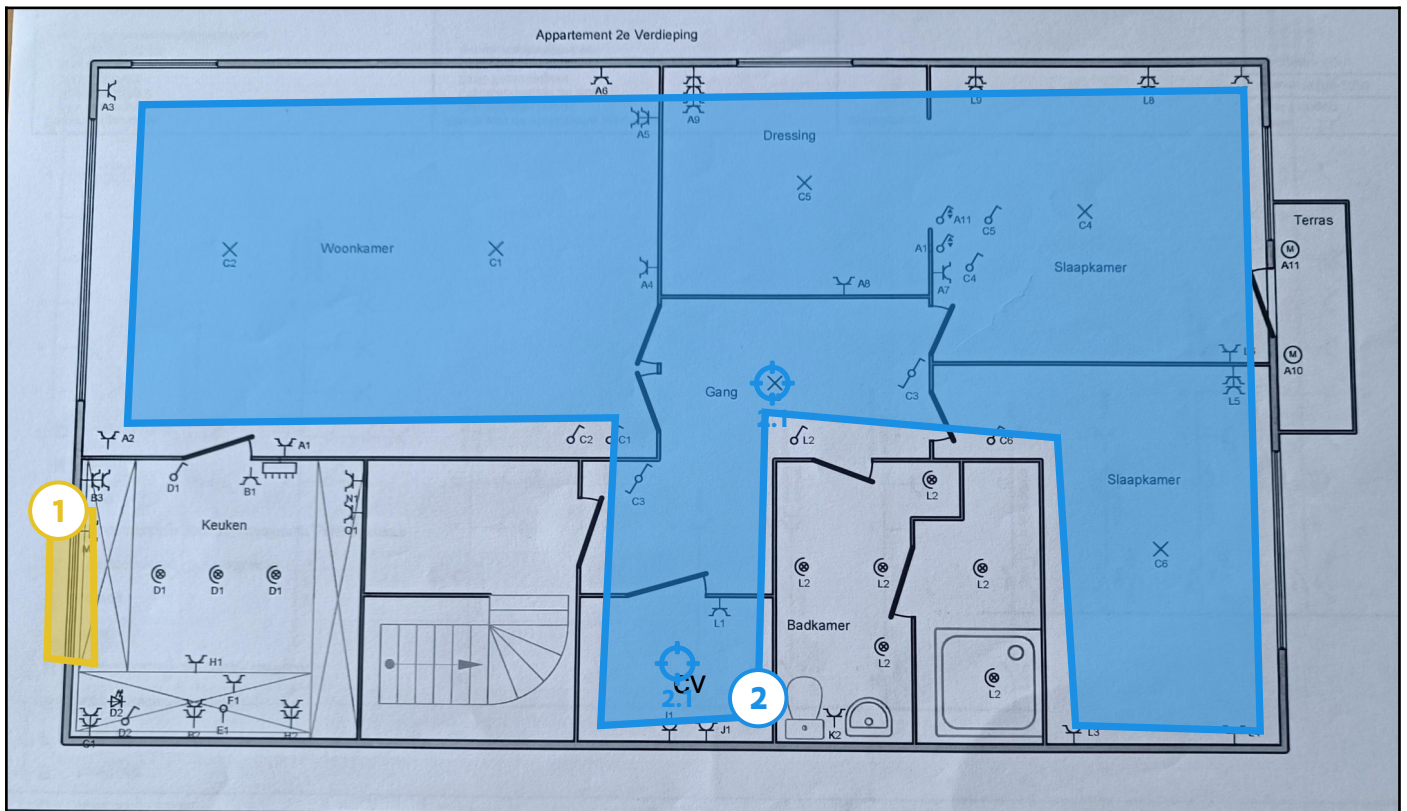
Plan 1.3: plan appartement

Beschrijving	Type	Actie
1. Glasal (visueel vastgesteld)	Asbestmateriaal	Zorgvuldig beheren
2. Plafondpleister	Geen asbest	-
2.1 Code: plafond	Mengmonster	-

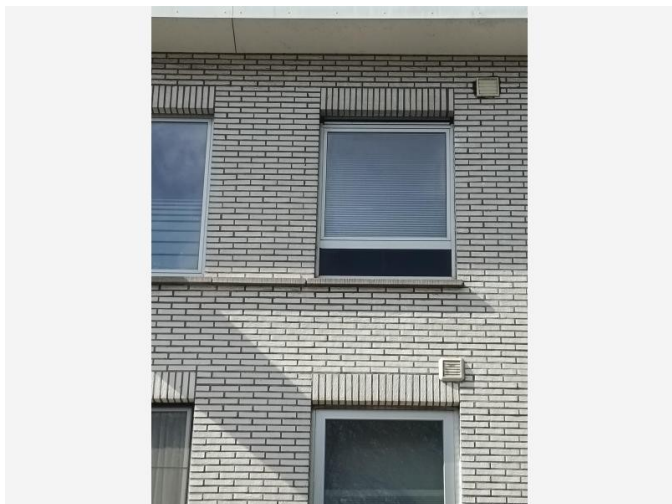
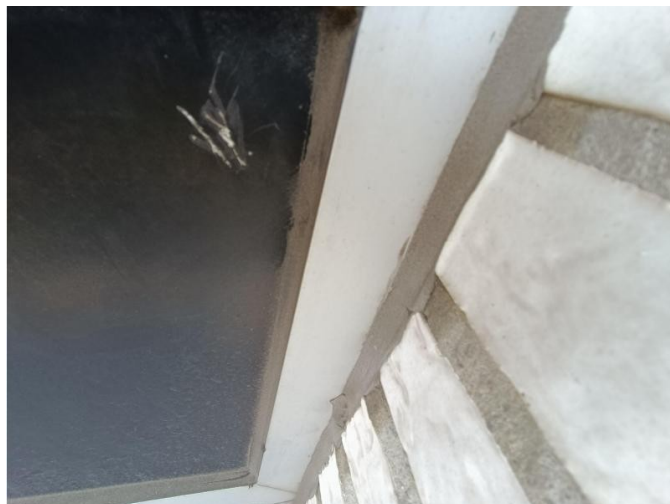
Het asbestmateriaal valt onder de mijlpaal van 2040.

Eindbeoordeling materiaalrisico	Zeer laag materiaalrisico en/of zeer lage kans op vezelvrijgave
---------------------------------	---

Gebondenheid	Categorie 1: hechtgebonden in oorsprong
Asbestsoort (vezeltype)	Crocidoliet aanwezig
Asbestconcentratie	Laag (< 50%)
Afschermingsgraad van het gehele materiaal	Niet-stootvaste afscherming
Toestand van het materiaal	Onbeschadigd, niet verweerd

Beschrijving	Glasal (visueel vastgesteld)
Omgeving	Buiten
Primaire drager	Wandopening verticaal (raam, deur, ...)
Asbestmateriaal	Plaat, paneel, tablet - Geëmailleerd, type Glasal
Bindmiddel van asbestmateriaal	Cement
Gebondenheid op basis van bindmiddel	Hecht
Hoeveelheid (oppervlakte - dikte - aantal)	• 1,00 m ² - 0,30 cm - 1 stuk
Totaal volume	0,003 m ³
Eenvoudig bereikbaar	Ja
Bevestigingswijze	• Geklemd
Identificatiemethode	<p>De asbestdeskundige beoordeelt het materiaal als asbestverdacht en dus asbesthoudend, en dit zonder monsternamen.</p> <p>Motivatie: De materialen behoren niet toe aan de eigenaar voor wie de asbestdeskundige de asbestinventaris uitvoert.</p>
Destructieve handeling voor identificatie	Nee
Opmerking	<p>De platen zijn visueel /auditief als asbestverdacht beschouwd. Er werd geen staalname uitgevoerd wegens kans op breukvlakken.</p> <p>De vermelde oppervlaktes, diktes, gewichten en volumes betreffen een beredeneerde schatting. Er worden geen rechten verleend aan deze oppervlaktes/diktes/volumes.</p>

- Zorg voor een veilig beheer. Vermijd het beschadigen van het asbestmateriaal. Controleer de toestand jaarlijks op wijzigingen.
- Voer bijkomende staalname(s) uit.

- Eenvoudige handelingen: mag via doe-het-zelf of door werknemer(s) met opleidingsattest eenvoudige handelingen
Mag verwijderd worden via EH via doe-het zelf :

Standaard dragen van de nodige wegwerp beschermingsmiddelen FFP 3 masker , handschoenen en tyvec CAT III type 5-6 , afwasbaar schoeisel Fixeer de platen , maak de platen voorzichtig los zonder te breken , verpak dubbel met plastic folie , luchtdicht verpakken en afvoeren naar een plaatselijk containerpark als hechtgebonden afval. Voor hechtgebonden toepassingen: Bij verwijdering door doe-het-zelf moet men dit afval dubbel en luchtdicht verpakt aandienen bij het gemeentelijk recyclagepark. Men raadpleegt best op voorhand de voorwaarden van het recyclagepark.

EH opgeleid personeel 8 u basis . Bij vervangen van de ramen kunnen de panelen mee verwijderd worden door de plaatsers van nieuw raamwerk. Alle werknemer(s) moeten wel beschikken over een opleidingsattest eenvoudige handelingen 8u. Raam/deur kader stofvrij maken dmv hepa stofzuiger met absoluutfilter Zie ook link Zie <https://ovam.vlaanderen.be/wie-mag-wat-verwijderen>
<https://ovam.vlaanderen.be/voorzorgsmaatregelen-bij-asbestverwijdering>
<https://ovam.vlaanderen.be/asbestafval-afvoeren> Zie ook wetgevend kader (website van de OVAM en CODEX boek VI titel 3). <http://werk.belgie.be/sites/default/files/content/documents/Welzijn%20op%20het%20werk/Regelgeving/Codex%20boek%20VI%20titel%203%20Asbest.pdf> methodiek verwijderingsmethodes worden achteraan in het attest verder toegelicht.

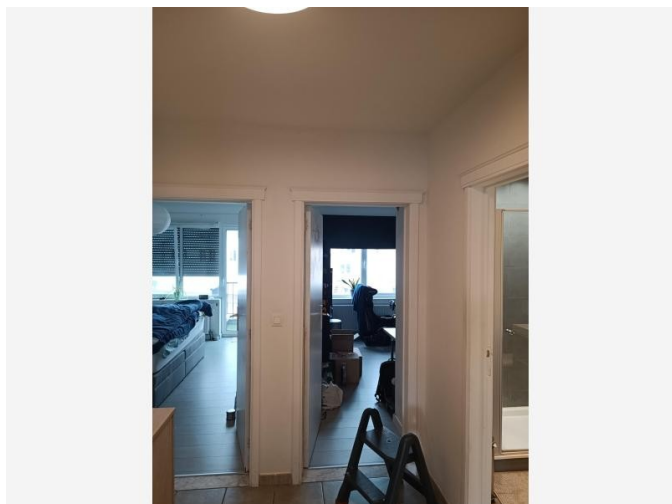
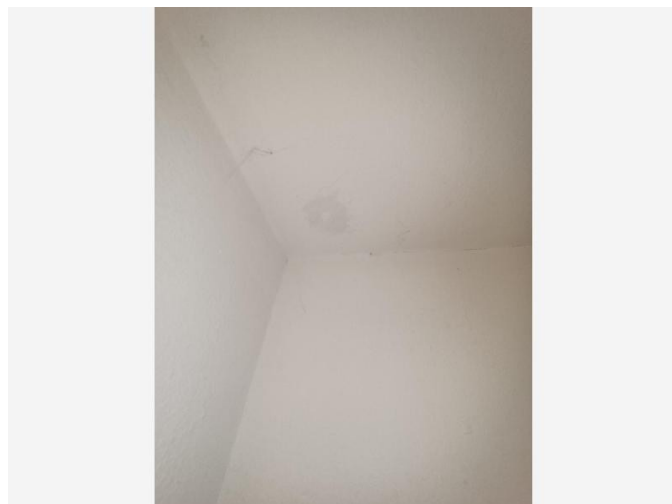
Geen asbest

#	Type	Referentie	Resultaat
2.1	Mengmonster	plafond	Geen asbest

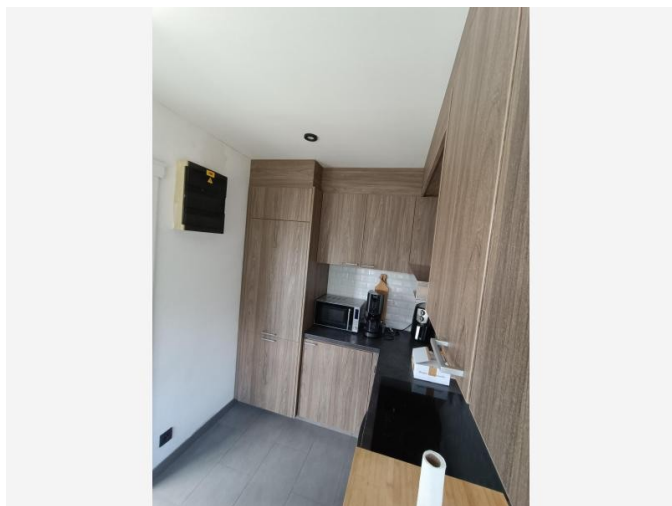
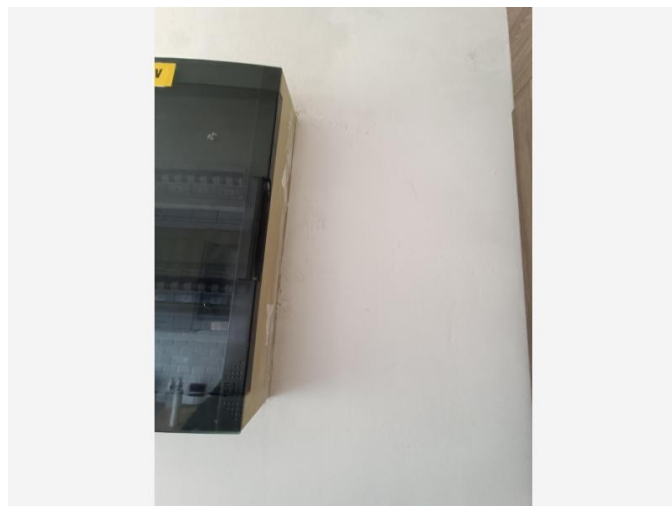
Geen asbest

#	Type	Referentie	Resultaat
3.1	Mengmonster	muur	Geen asbest

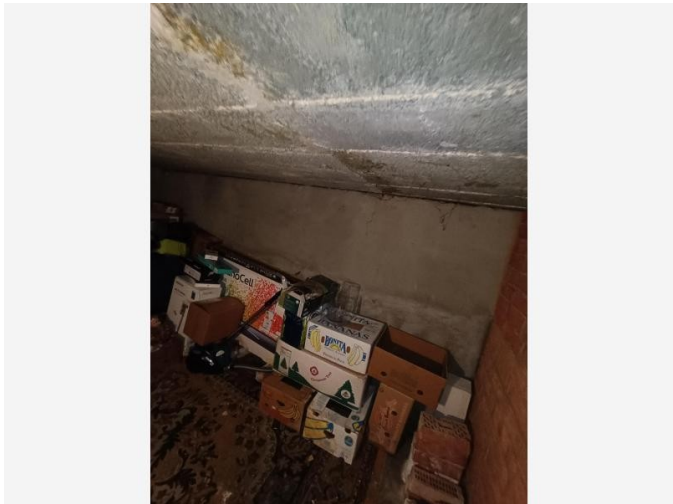
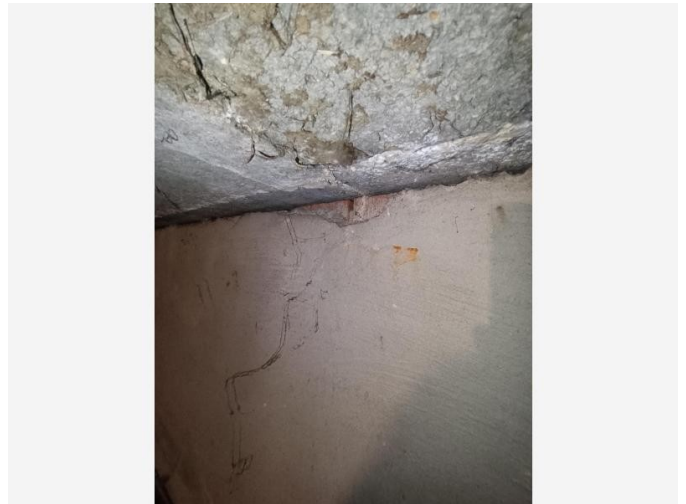
Fiche 4: Cementering binnentoepassing (kelderberging)

Geen asbest

#	Type	Referentie	Resultaat
4.1	Mengmonster	cement	Geen asbest

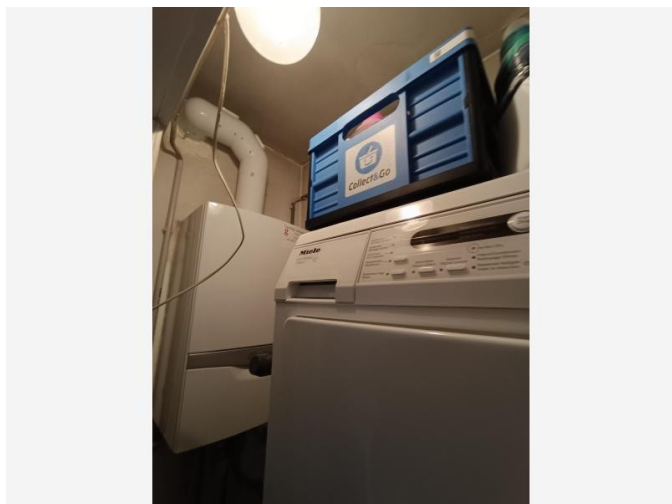
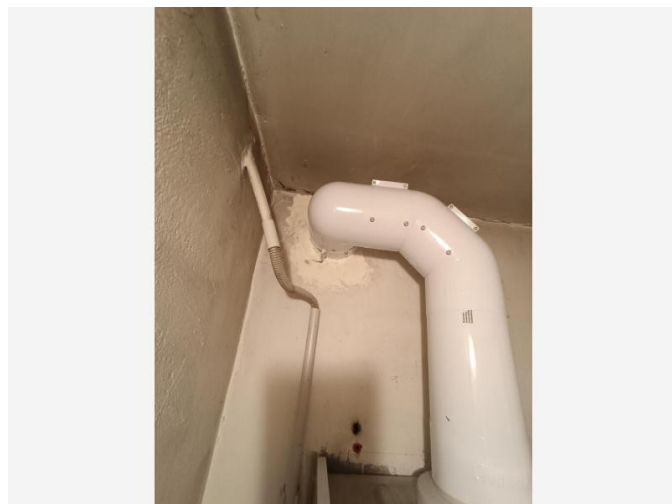
Beschrijving	Notitie	Terug te vinden op plannen
Fiche 8: schouw	Het is niet uitgesloten dat er nog verdacht materiaal aanwezig is in de schouw ,(bij werken extra controle aangewezen.)	Plan 1.4: plan appartement
