# Asbestinventarisatetest

Meeuwenlaan 108, 1800 Vilvoorde

Attestnummer : 20260331-000299.000

Uitgegeven op : 31.03.2026

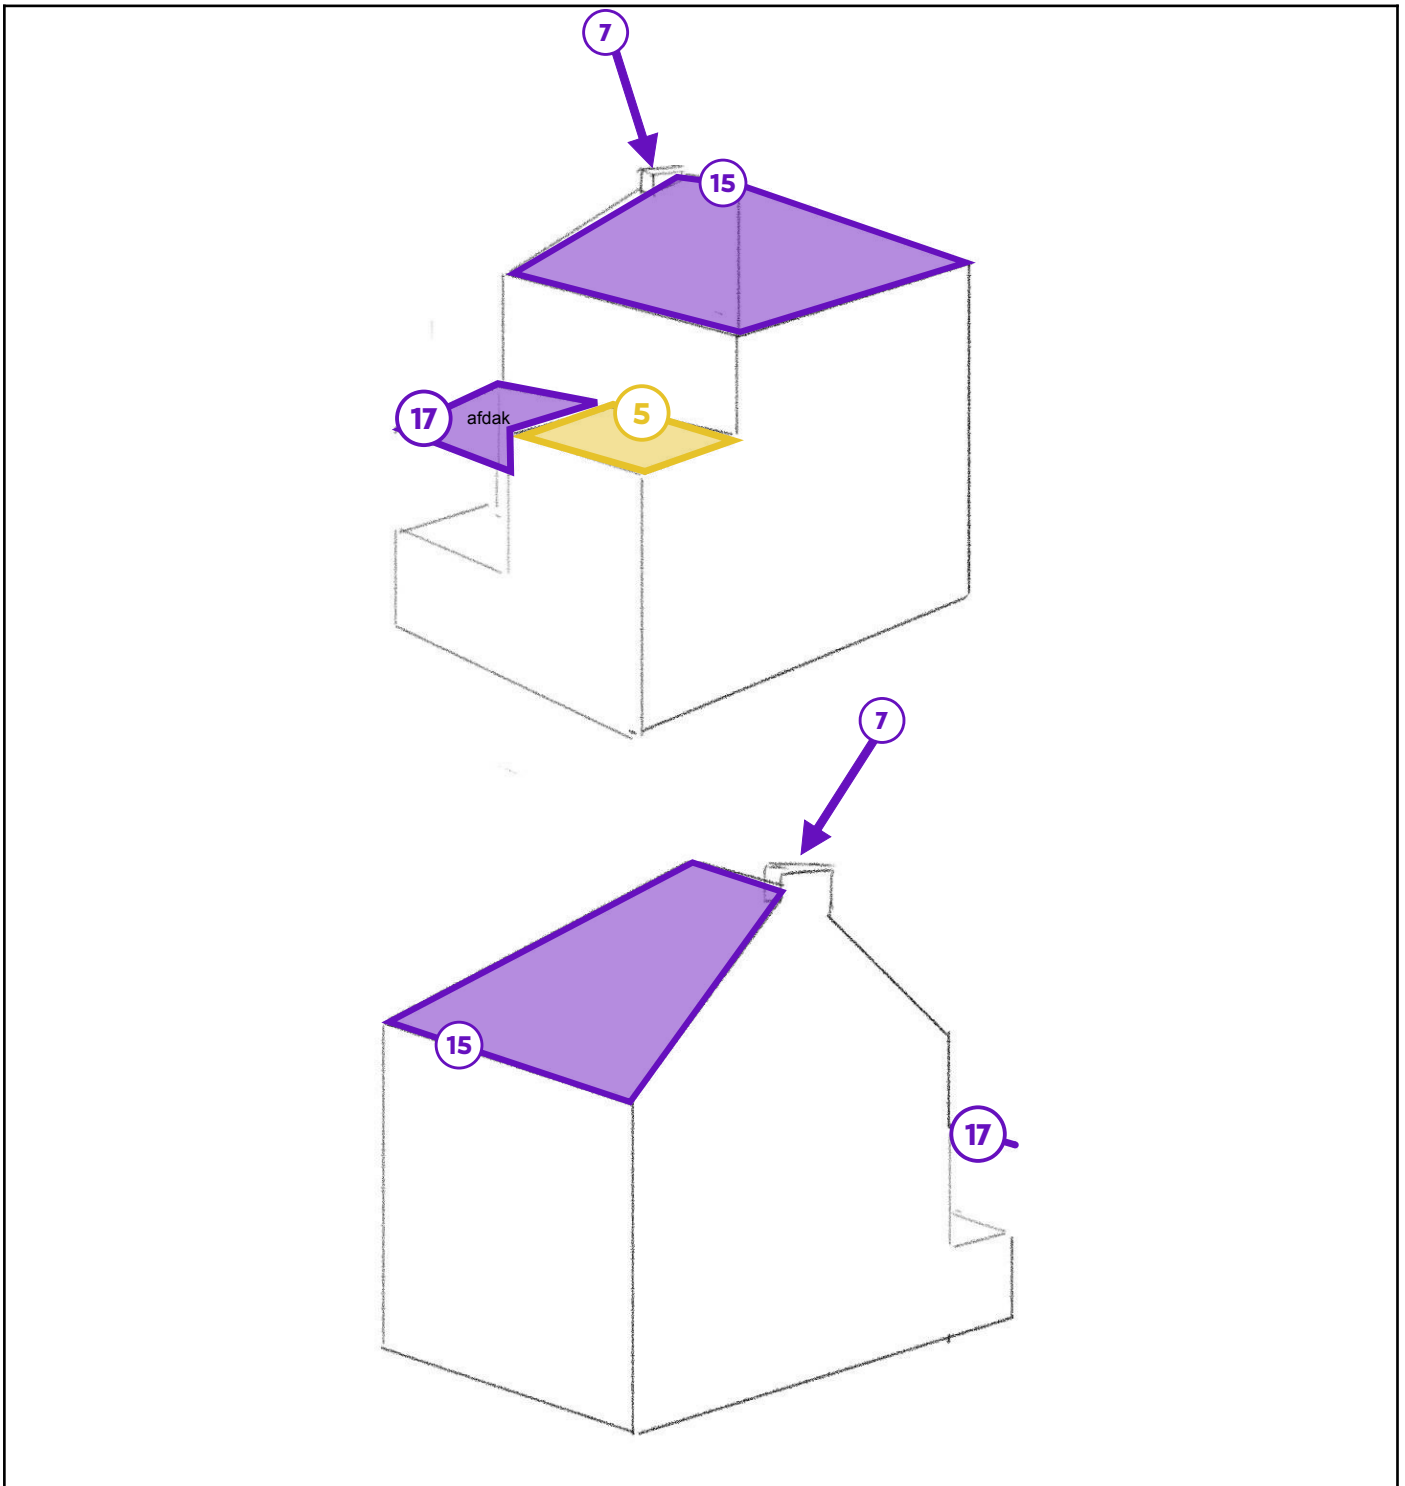
## Plan 1.1: Zijaanzichten

Beschrijving	Type	Actie
5. roofing plat dak	Asbestmateriaal	Zorgvuldig beheren
7. * de schoorsteen op het dak	Beperking	-

15. - geen verdacht dakbedekking	Overige ruimte of materiaal	-
17. Niet verdachte afdak	Overige ruimte of materiaal	-

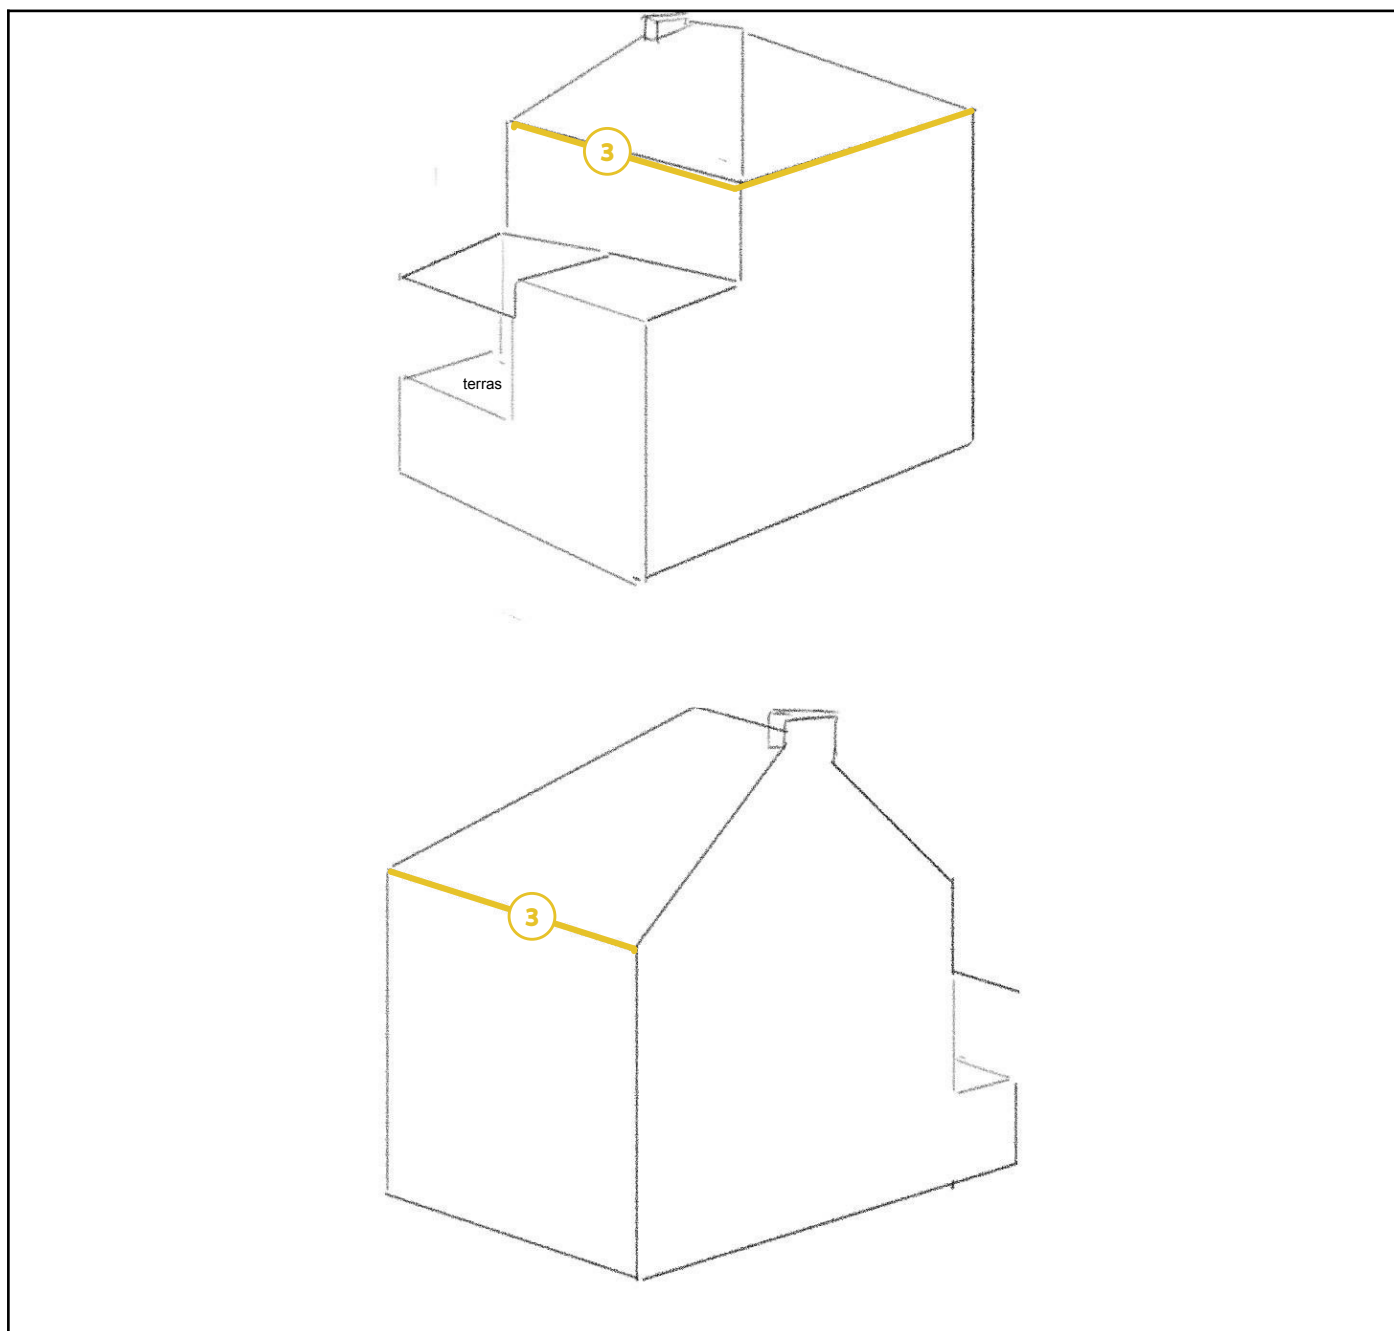
## Plan 1.2: Zijaanzichten

Beschrijving	Type	Actie
3. Roofing is de dakgoot	Asbestmateriaal	Zorgvuldig beheren

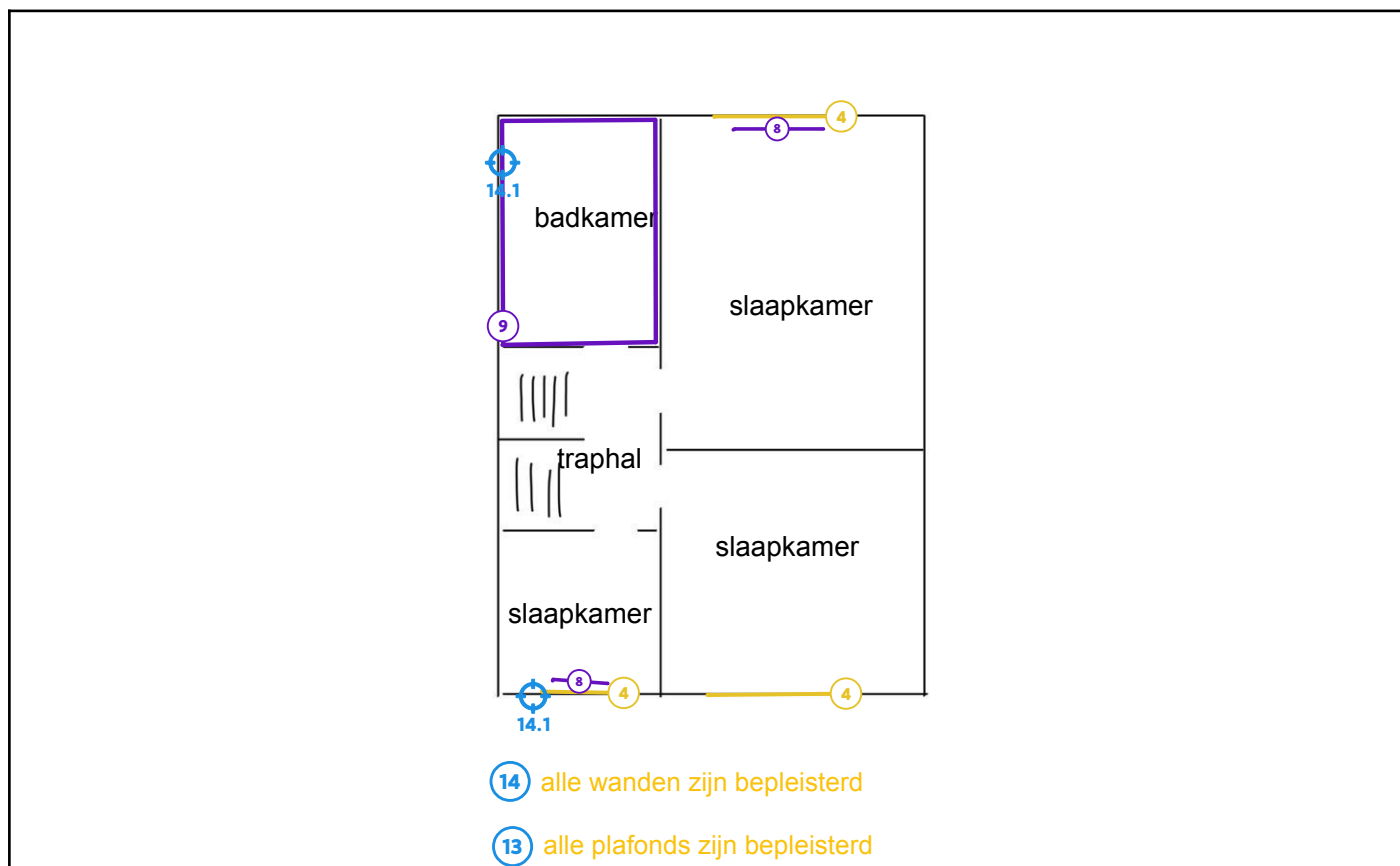
## Plan 1.4: 2de verdieping

Beschrijving	Type	Actie
4. Massal tabletten ( vensterbanken )	Asbestmateriaal	Zorgvuldig beheren
8. Pakkingen tussen radiatorbladeren	Advies	-
9. betegeld / tegellijm	Advies	-
13. * Pleisterwerk plafonds	Geen asbest	-
14. * Pleisterwerk muren	Geen asbest	-
14.1 Code: 26135/01	Mengmonster	-

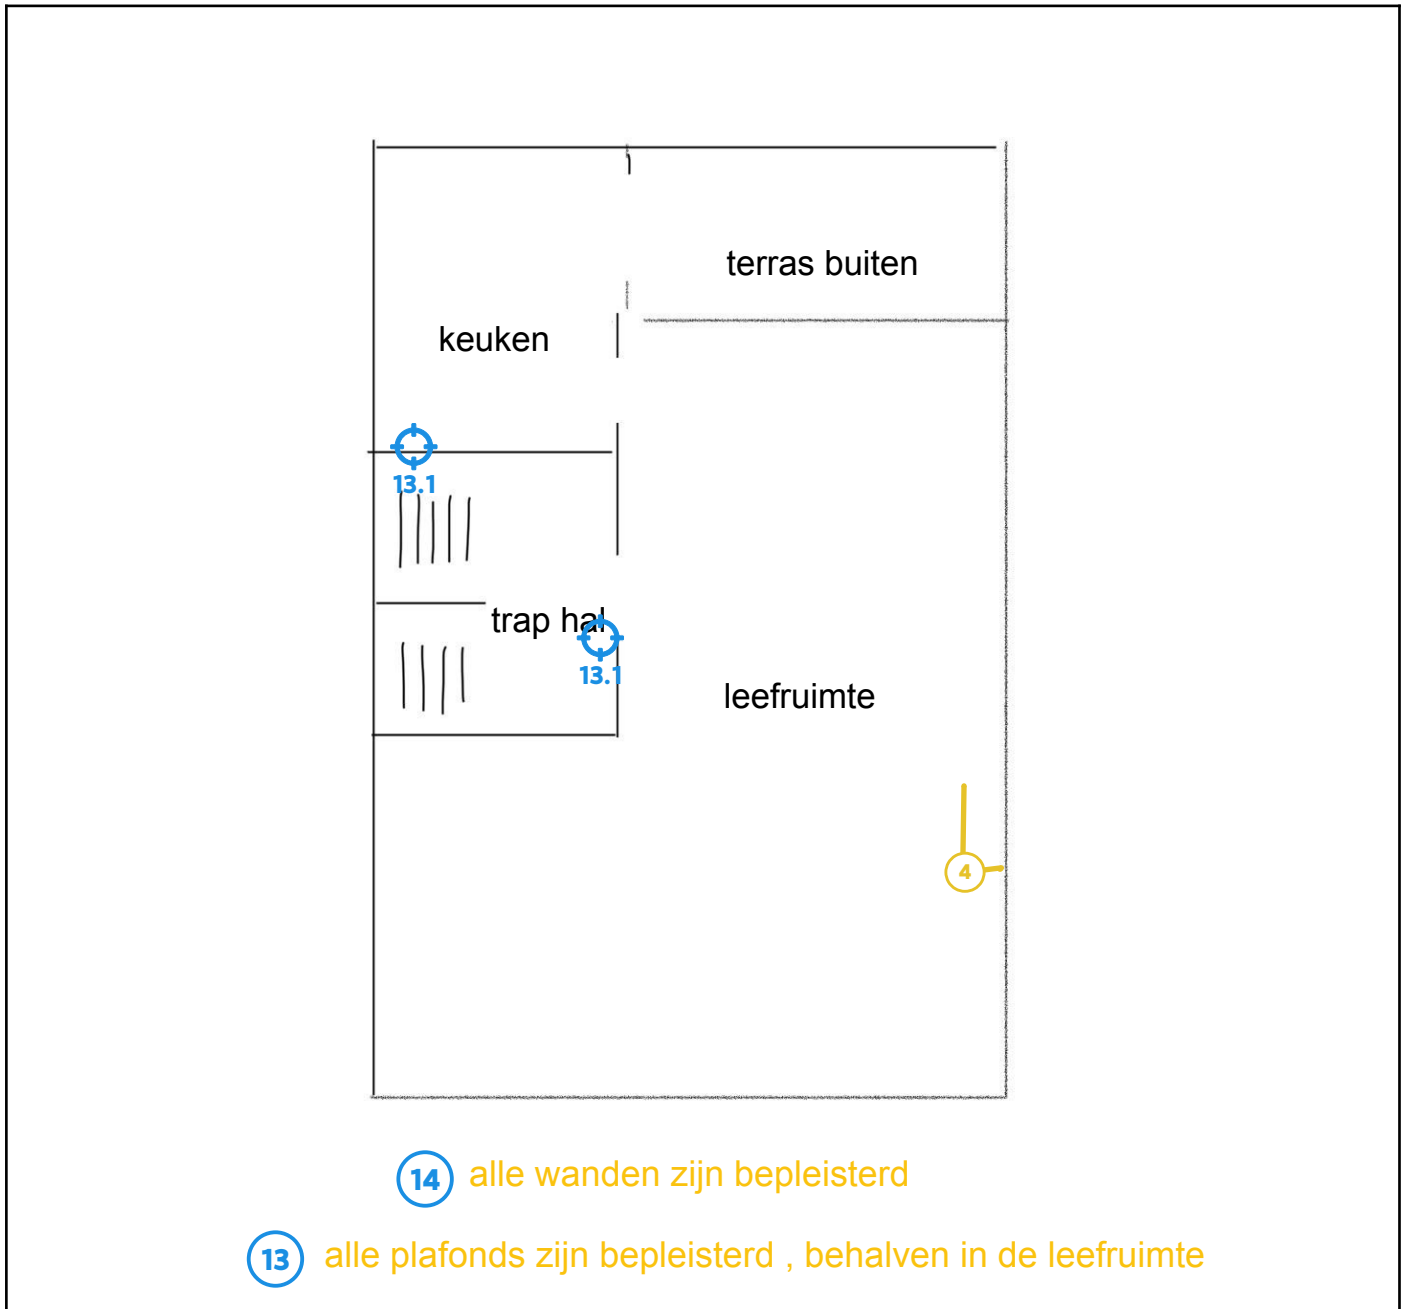
## Plan 1.5: 1 ste verdieping

Beschrijving	Type	Actie
4. Massal tabletten ( vensterbanken )	Asbestmateriaal	Zorgvuldig beheren
13. * Pleisterwerk plafonds	Geen asbest	-
13.1 Code: 26135/02	Mengmonster	-
14. * Pleisterwerk muren	Geen asbest	-

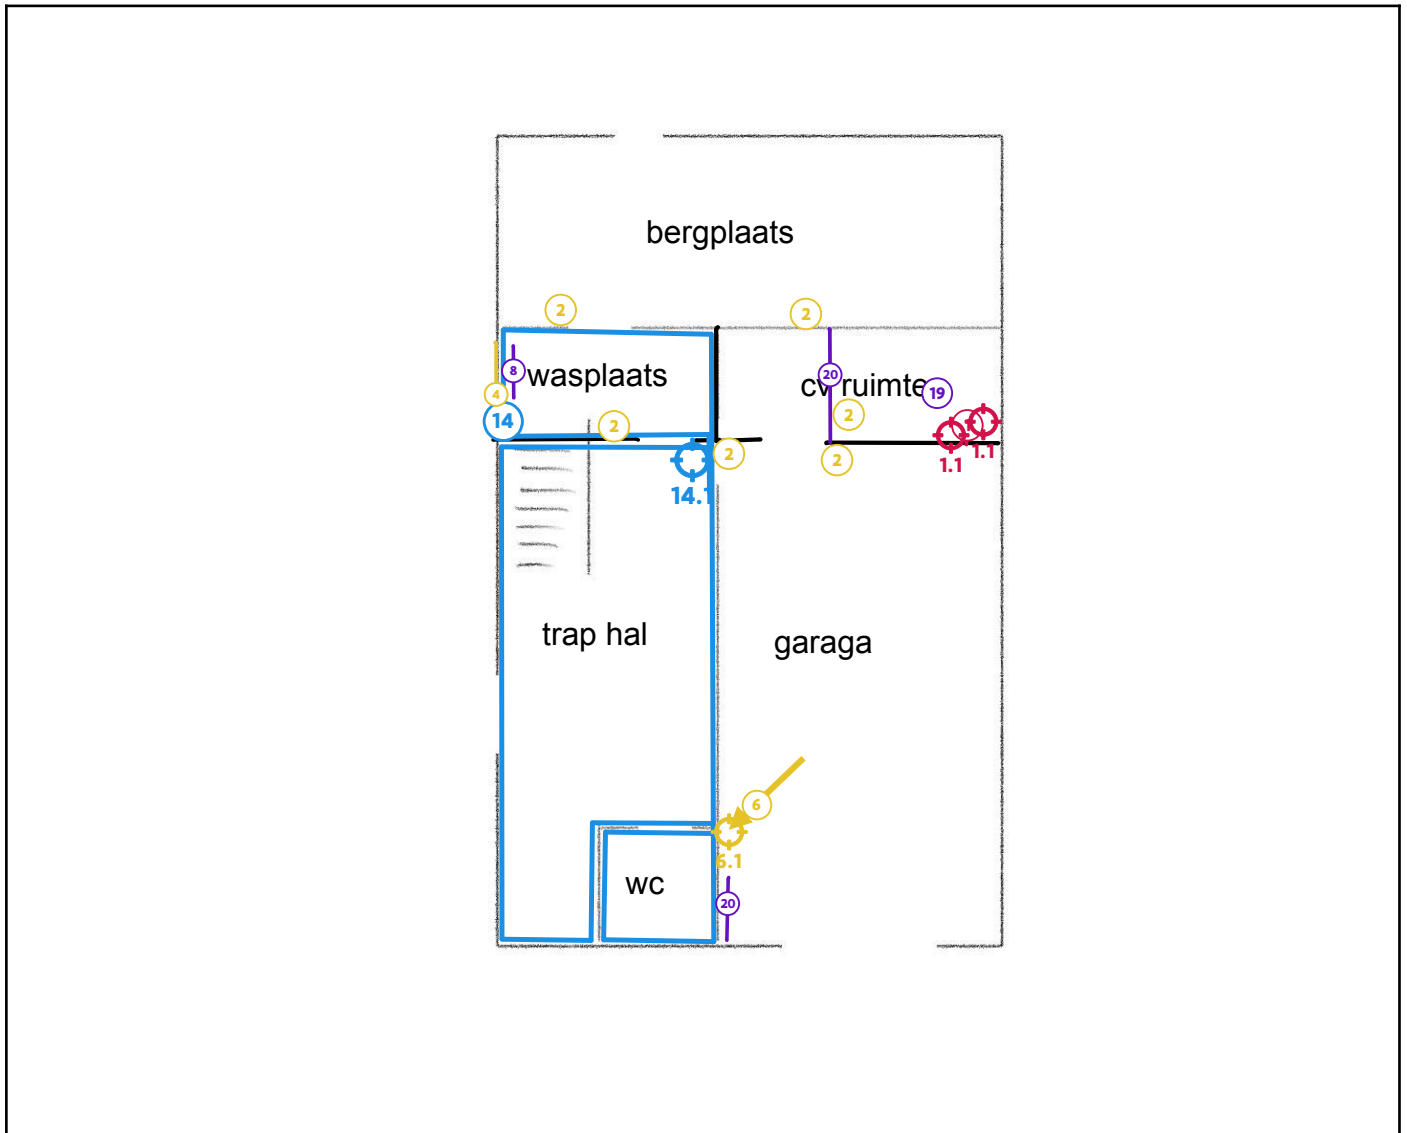
# Plan 1.7: Gelijkvloer

Beschrijving	Type	Actie
1. Gips leiding isolatie	Asbestmateriaal	Dringend verwijderen
1.1 Code: 26135/07	Mengmonster	-
2. Elektrische bakelieten materialen	Asbestmateriaal	Zorgvuldig beheren
4. Massal tabletten ( vensterbanken )	Asbestmateriaal	Zorgvuldig beheren
6. Cementen doorvoer buis	Asbestmateriaal	Zorgvuldig beheren
6.1 Code: 26135/03	Puntmonster	-

8. Pakkingen tussen radiatorbladeren	Advies	-
14. * Pleisterwerk muren	Geen asbest	-
14.1 Code: 26135/01	Mengmonster	-
19. * Stookketel na 2001	Overige ruimte of materiaal	-
20. -geen verdacht leiding isolatie	Overige ruimte of materiaal	-

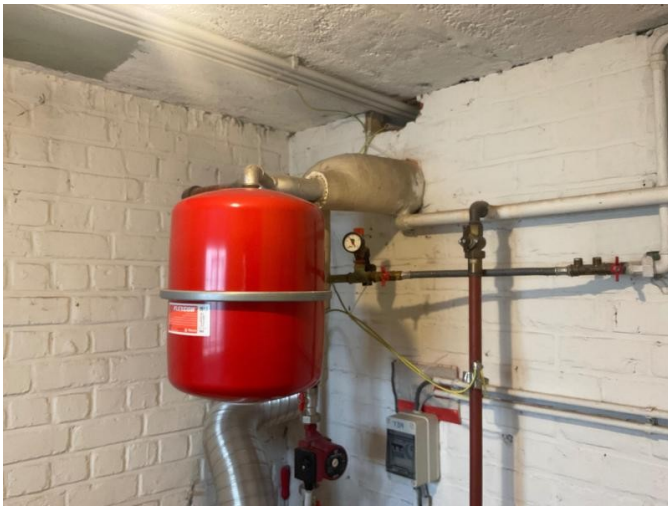
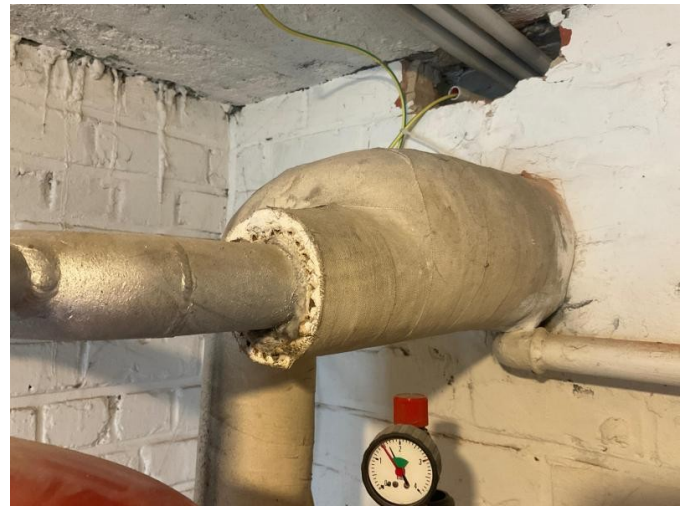
Het asbestmateriaal valt onder de mijlpaal van 2034.

**Dringend verwijderen**

Eindbeoordeling materiaalrisico	Hoog materiaalrisico en/of hoge kans op vezelvrijgave
---------------------------------	---

Gebondenheid	Categorie 2: niet-hechtgebonden met matrix
Asbestsoort (vezeltype)	Amfibool aanwezig, uitgezonderd crocidoliet
Asbestconcentratie	Hoog ( $\geq 50\%$ )
Afschermingsgraad van het gehele materiaal	Geheel of deels vrij aan de binnenlucht, maar geen contact met binnenluchtstromen
Toestand van het materiaal	Zwaar beschadigd, zwaar verweerd

#	Type	Referentie	Resultaat
1.1	Mengmonster	26135/07	Amosiet

<b>Beschrijving</b>	Gips leiding isolatie
<b>Omgeving</b>	Binnen
<b>Primaire drager</b>	HVAC infrastructuur en uitrusting
<b>Asbestmateriaal</b>	In-situ afwerkingslagen - Thermische isolatie
<b>Bindmiddel van asbestmateriaal</b>	Gips - kalk
<b>Gebondenheid op basis van bindmiddel</b>	Niet-hechtgebonden
<b>Hoeveelheid (lengte - omtrek - dikte - aantal)</b>	<ul style="list-style-type: none"><li>• 0,50 m - 45,00 cm - 2,00 cm - 1 stuk</li></ul>
<b>Totaal volume</b>	0,005 m <sup>3</sup>
<b>Eenvoudig bereikbaar</b>	Ja
<b>Bevestigingswijze</b>	<ul style="list-style-type: none"><li>• Verlijmd, ingegoten, versmeerd</li></ul>
<b>Identificatiemethode</b>	Een monstername door de asbestdeskundige met laboanalyse door een asbestlabo.
<b>Destructieve handeling voor identificatie</b>	Nee

- Verwijder dit asbestmateriaal zo snel mogelijk. Volg de toestand goed op.

- Hermetische zone (erkend asbestverwijderaar)  
Dit betreft een niet-hechtgebonden binnentoepassing. Enkel verwijdering in hermetische zone door erkend verwijderaar mogelijk

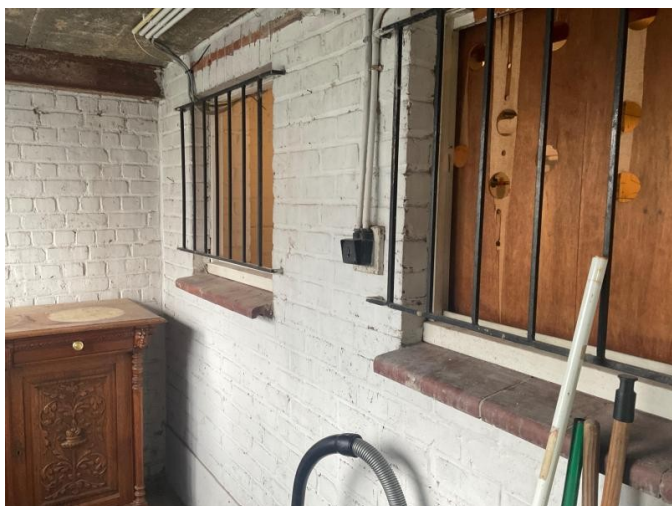
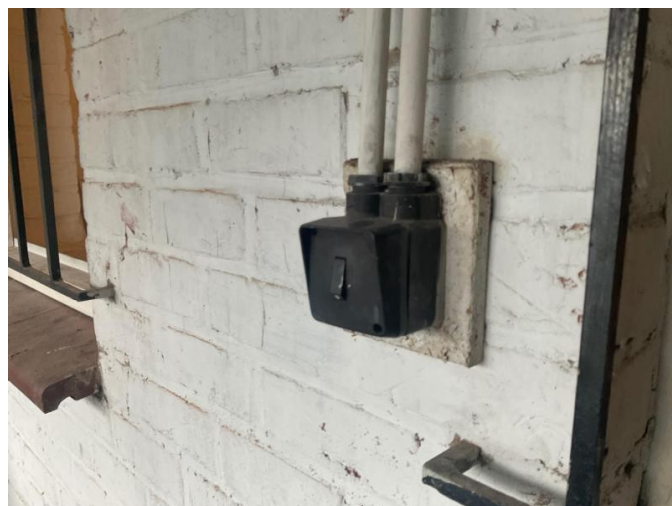
Het asbestmateriaal valt onder de mijlpaal van 2040.

Zorgvuldig beheren

Eindbeoordeling materiaalrisico	Laag materiaalrisico en/of verlaagde kans op vezelvrijgave
---------------------------------	--

Gebondenheid	Categorie 1: hechtgebonden in oorsprong
Asbestsoort (vezeltype)	Crocidoliet aanwezig
Asbestconcentratie	Laag (< 50%)
Afschermingsgraad van het gehele materiaal	Geheel of deels vrij aan de binnenlucht, maar geen contact met binnenluchtstromen
Toestand van het materiaal	Onbeschadigd, niet verweerd

Beschrijving	Elektrische bakelieten materialen
Omgeving	Binnen
Primaire drager	Communicatie en elektrische infrastructuur en uitrusting
Asbestmateriaal	Plaat, paneel, tablet - Type Bakeliet
Bindmiddel van asbestmateriaal	Kunststof of -hars
Gebondenheid op basis van bindmiddel	Hecht
Hoeveelheid (oppervlakte - dikte - aantal)	• 0,30 m <sup>2</sup> - 0,30 cm - 1 stuk
Totaal volume	< 0,001 m <sup>3</sup>
Eenvoudig bereikbaar	Ja
Bevestigingswijze	• Geschroefd
Identificatiemethode	De asbestdeskundige beoordeelt het materiaal als asbestverdacht en dus asbesthoudend, en dit zonder monstername.  Motivatie: De monstername brengt andere schade aan dan schade die inherent is aan de monstername.
Destructieve handeling voor identificatie	Nee
Opmerking	Deze oppervlakte, volumes en gewichten zijn niet gemeten, maar geschat op basis van een benadering van het aanwezig pleisterwerk in alle muren ( de opgegeven hoeveelheden mogen niet gebruikt worden als maatstaf van heffing).

- Zorg voor een veilig beheer. Vermijd het beschadigen van het asbestmateriaal. Controleer de toestand jaarlijks op wijzigingen.
- Voer bijkomende staalname(s) uit.

- Eenvoudige handelingen: mag via doe-het-zelf of door werknemer(s) met opleidingsattest eenvoudige handelingen  
De techniek van de eenvoudige handelingen mag worden toegepast bij de verwijdering van deze toepassing .
  - Vermijd het breken van de asbesttoepassing om vezelvrijgaven te vermijden .
  - Gebruik de correcte persoonlijke beveiligingsmiddelen .
  - Gebruik een stofmasker van met een FFP3 kwaliteit of beter ,

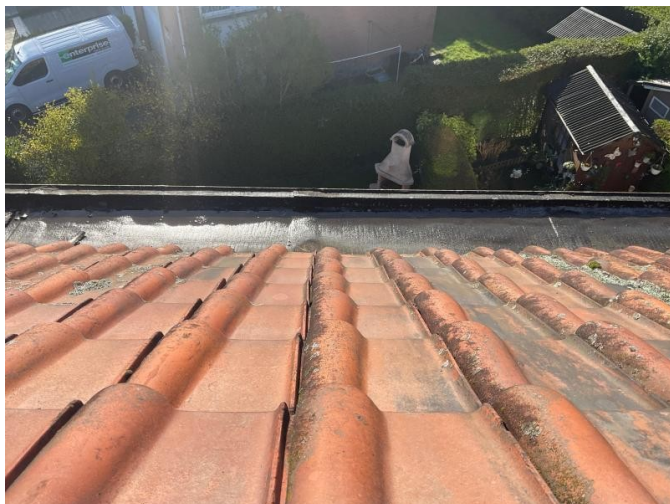
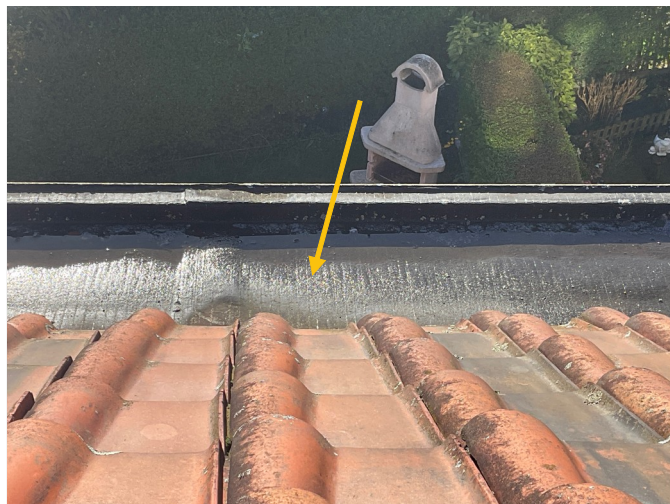
Het asbestmateriaal valt onder de mijlpaal van 2040.

Zorgvuldig beheren

Eindbeoordeling materiaalrisico	Laag materiaalrisico en/of verlaagde kans op vezelvrijgave
---------------------------------	--

Gebondenheid	Categorie 1: hechtgebonden in oorsprong
Asbestsoort (vezeltype)	Alleen chrysotiel aanwezig
Asbestconcentratie	Laag (< 50%)
Afschermingsgraad van het gehele materiaal	Geheel of deels vrij aan de buitenlucht, maar geen contact met binnenlucht
Toestand van het materiaal	Licht beschadigd, licht verweerd. Intacte calciumsilicaatplaat of materiaal met categorie 3-gebondenheid

<b>Beschrijving</b>	Roofing is de dakgoot
<b>Omgeving</b>	Buiten
<b>Primaire drager</b>	Schuin dak
<b>Asbestmateriaal</b>	Dak- en gevelbekleding - Roofing
<b>Bindmiddel van asbestmateriaal</b>	Bitumen (roofing, teer, asfalt)
<b>Gebondenheid op basis van bindmiddel</b>	Hecht
<b>Hoeveelheid (oppervlakte - aantal)</b>	<ul style="list-style-type: none"><li>• 2,00 m<sup>2</sup> - 2 stuks</li></ul>
<b>Totale oppervlakte</b>	4,00 m <sup>2</sup>
<b>Eenvoudig bereikbaar</b>	Ja
<b>Bevestigingswijze</b>	<ul style="list-style-type: none"><li>• Verlijmd, ingegoten, versmeerd</li></ul>
<b>Identificatiemethode</b>	<p>De asbestdeskundige beoordeelt het materiaal als asbestverdacht en dus asbesthoudend, en dit zonder monstername.</p> <p>Motivatie: Er is een onderzoeksbeperking die monstername verhindert; De ruimte of het materiaal bevindt zich hoger dan 3,5 meter vanaf een vaste ondergrond.</p>
<b>Destructieve handeling voor identificatie</b>	Nee

- Zorg voor een veilig beheer. Vermijd het beschadigen van het asbestmateriaal. Controleer de toestand jaarlijks op wijzigingen.
- Voer bijkomende staalname(s) uit.

- Eenvoudige handelingen: enkel door erkend asbestverwijderaar  
De techniek van de eenvoudige handelingen mag worden toegepast bij de verwijdering van deze toepassing .

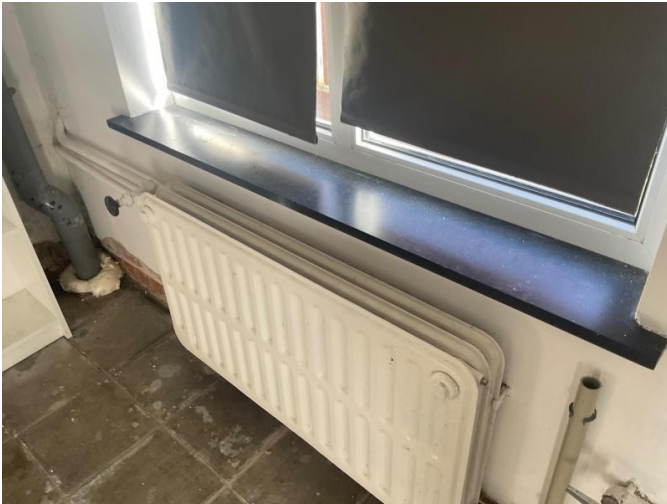
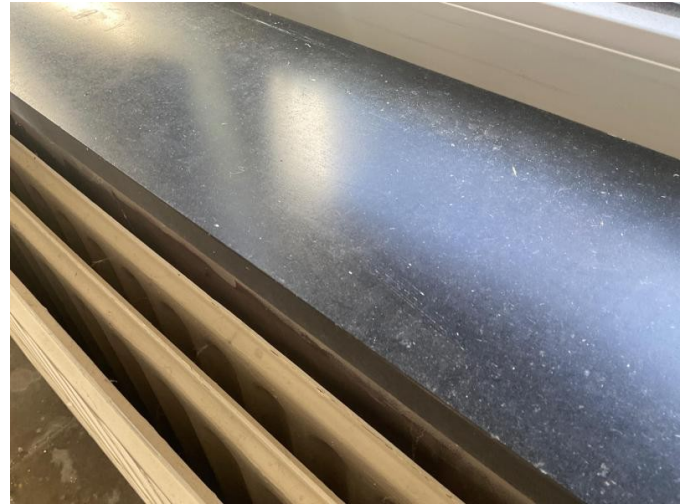
Het asbestmateriaal valt onder de mijlpaal van 2040.

Zorgvuldig beheren

Eindbeoordeling materiaalrisico	Laag materiaalrisico en/of verlaagde kans op vezelvrijgave
---------------------------------	--

Gebondenheid	Categorie 1: hechtgebonden in oorsprong
Asbestsoort (vezeltype)	Alleen chrysotiel aanwezig
Asbestconcentratie	Laag (< 50%)
Afschermingsgraad van het gehele materiaal	Geheel of deels vrij aan binnenluchtstromen
Toestand van het materiaal	Onbeschadigd, niet verweerd

Beschrijving	Massal tabletten ( vensterbanken )
Omgeving	Binnen
Primaire drager	Wandopening verticaal (raam, deur, ...)
Asbestmateriaal	Plaat, paneel, tablet - Type Massal
Bindmiddel van asbestmateriaal	Cement
Gebondenheid op basis van bindmiddel	Hecht
Hoeveelheid (oppervlakte - dikte - aantal)	• 0,60 m <sup>2</sup> - 2,00 cm - 7 stuks
Totaal volume	0,084 m <sup>3</sup>
Eenvoudig bereikbaar	Ja
Bevestigingswijze	• Geklemd
Identificatiemethode	De asbestdeskundige beoordeelt het materiaal als asbesthoudend, en dit zonder monstername.
Destructieve handeling voor identificatie	Nee

- Zorg voor een veilig beheer. Vermijd het beschadigen van het asbestmateriaal. Controleer de toestand jaarlijks op wijzigingen.

- Eenvoudige handelingen: mag via doe-het-zelf of door werknemer(s) met opleidingsattest eenvoudige handelingen  
De techniek van de eenvoudige handelingen mag worden toegepast bij de verwijdering van deze toepassing .

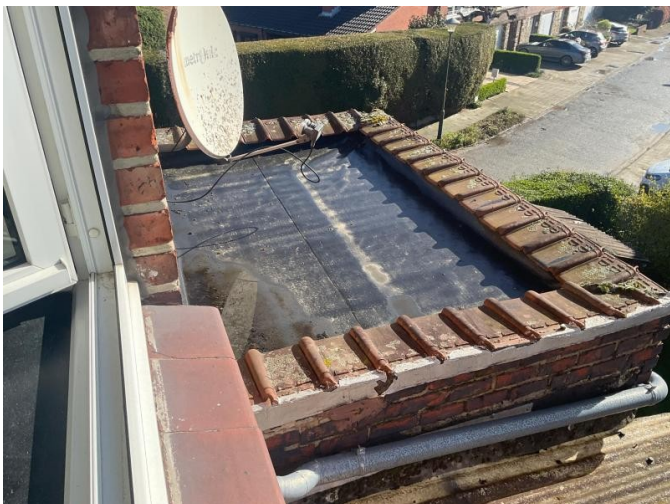
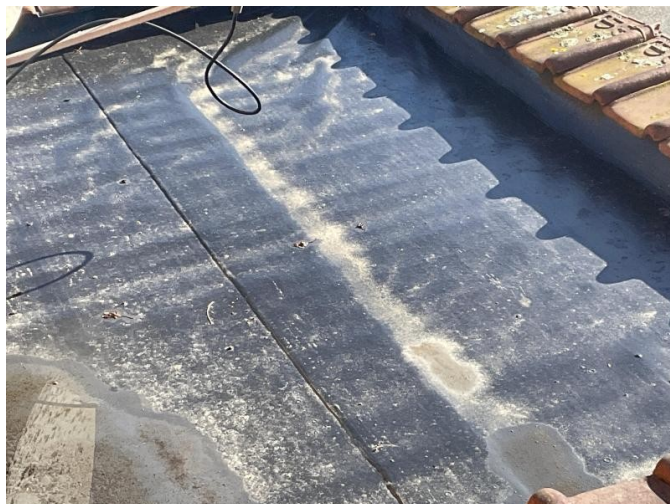
Het asbestmateriaal valt onder de mijlpaal van 2040.

Zorgvuldig beheren

Beschrijving	roofing plat dak
Omgeving	Buiten
Primaire drager	Plat dak
Asbestmateriaal	Dak- en gevelbekleding - Roofing
Bindmiddel van asbestmateriaal	Bitumen (roofing, teer, asfalt)
Gebondenheid op basis van bindmiddel	Hecht
Hoeveelheid (oppervlakte - aantal)	<ul style="list-style-type: none"> <li>• 7,00 m<sup>2</sup> - 2 stuks</li> </ul>
Totale oppervlakte	14,00 m <sup>2</sup>
Eenvoudig bereikbaar	Ja
Bevestigingswijze	<ul style="list-style-type: none"> <li>• Verlijmd, ingegoten, versmeerd</li> </ul>
Identificatiemethode	<p>De asbestdeskundige beoordeelt het materiaal als asbestverdacht en dus asbesthoudend, en dit zonder monstername.</p> <p>Motivatie: De monstername brengt andere schade aan dan schade die inherent is aan de monstername.</p>
Destructieve handeling voor identificatie	Nee
Opmerking	<p>om lekschade te vermijden werden er geen stalen genomen van de roofing .</p> <p>roofing kan asbest houdend zijn .</p> <p>zonder bijkomende bewijsstukken word deze als asbest verdacht aanschouwd .</p> <p>Deze oppervlakte, volumes en gewichten zijn niet gemeten, maar geschat op basis van een benadering van het aanwezig pleisterwerk in alle muren ( de opgegeven hoeveelheden mogen niet gebruikt worden als maatstaf van heffing).</p>

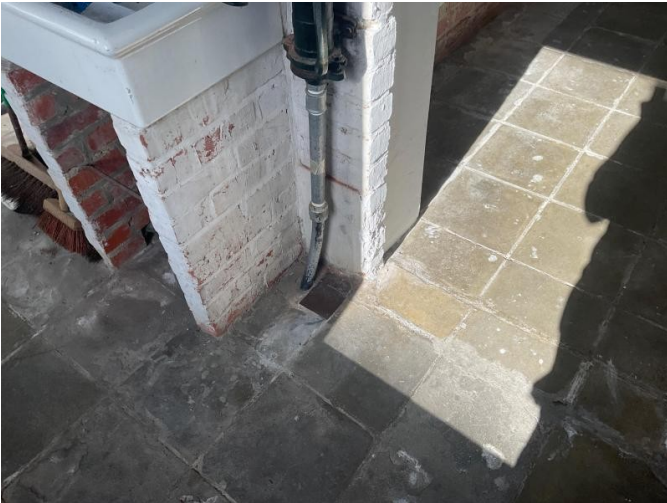
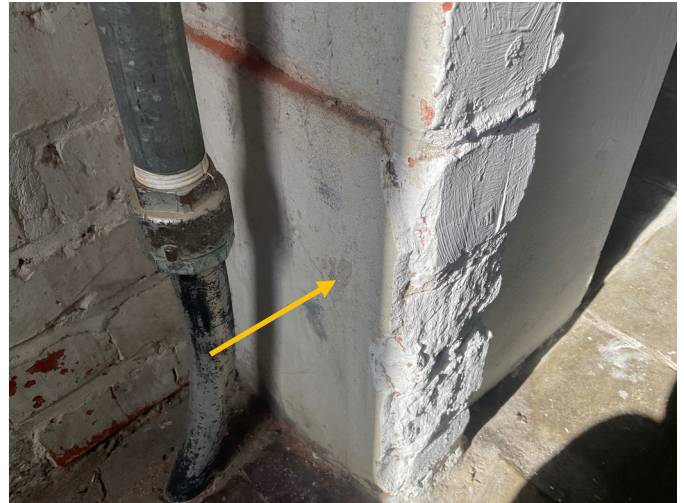
## Fiche 10: Cementering binnenmuren

Geen asbest

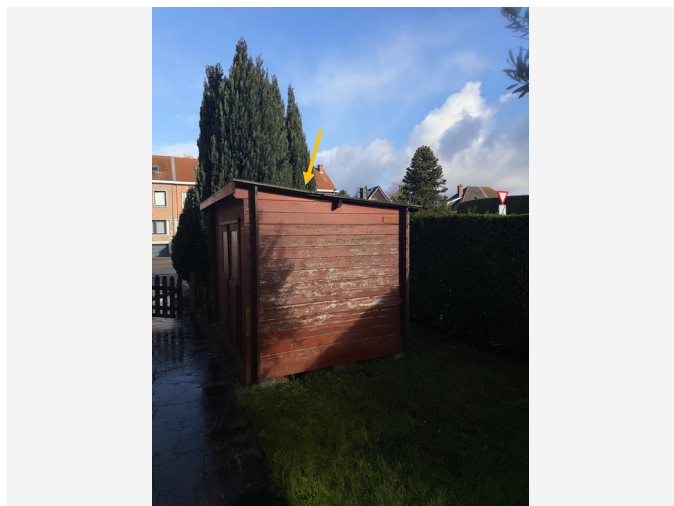
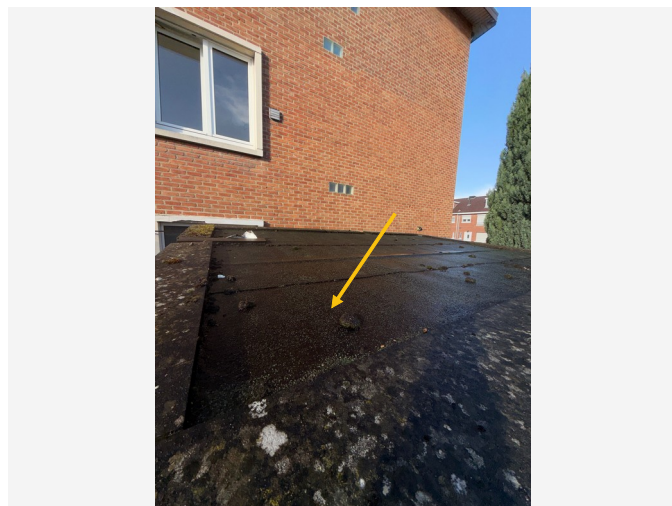
# Fiche 11: roofing plat dak tuinhuis

Geen asbest

Beschrijving	roofing plat dak tuinhuis
Omgeving	Buiten
Primaire drager	Plat dak
Bindmiddel van materiaal	Bitumen (roofing, teer, asfalt)
Gebondenheid op basis van bindmiddel	Hecht
Hoeveelheid (oppervlakte - aantal)	• 10,00 m <sup>2</sup> - 1 stuk
Totale oppervlakte	10,00 m <sup>2</sup>
Identificatiemethode	Een monstername door de asbestdeskundige met laboanalyse door een asbestlabo.
Destructieve handeling voor identificatie	Nee
Opmerking	<p>om lekschade te vermijden werden er geen stalen genomen van de roofing .</p> <p>roofing kan asbest houdend zijn .</p> <p>zonder bijkomende bewijsstukken word deze als asbest verdacht aanschouwd .</p> <p>Deze oppervlakte, volumes en gewichten zijn niet gemeten, maar geschat op basis van een benadering van het aanwezig pleisterwerk in alle muren ( de opgegeven hoeveelheden mogen niet gebruikt worden als maatstaf van heffing).</p>

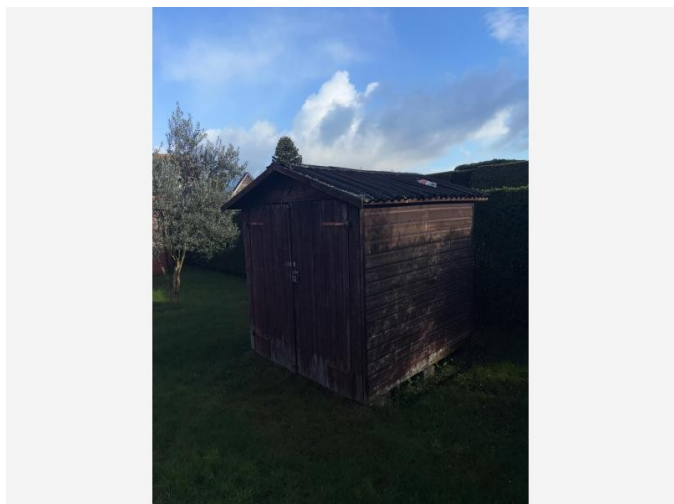
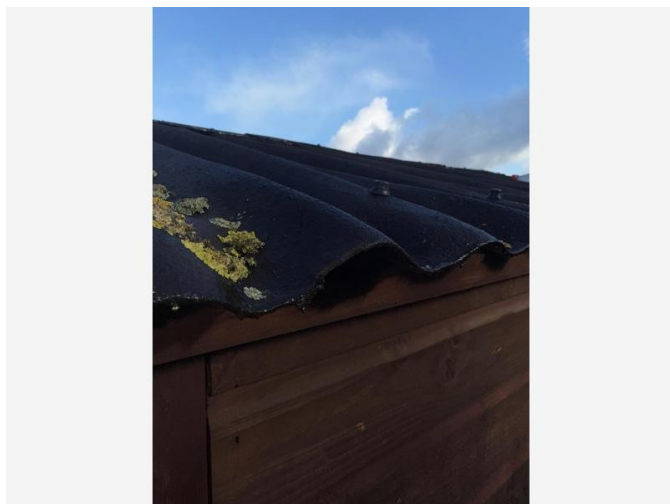
## Fiche 12: Golvende roofing dak tuinhuis

Geen asbest
