Asbestinventarisatetest

Oudstrijdersstraat 11, 1600 Sint-Pieters-Leeuw

Attestnummer : 20231226-000150.000

Uitgegeven op : 26.12.2023

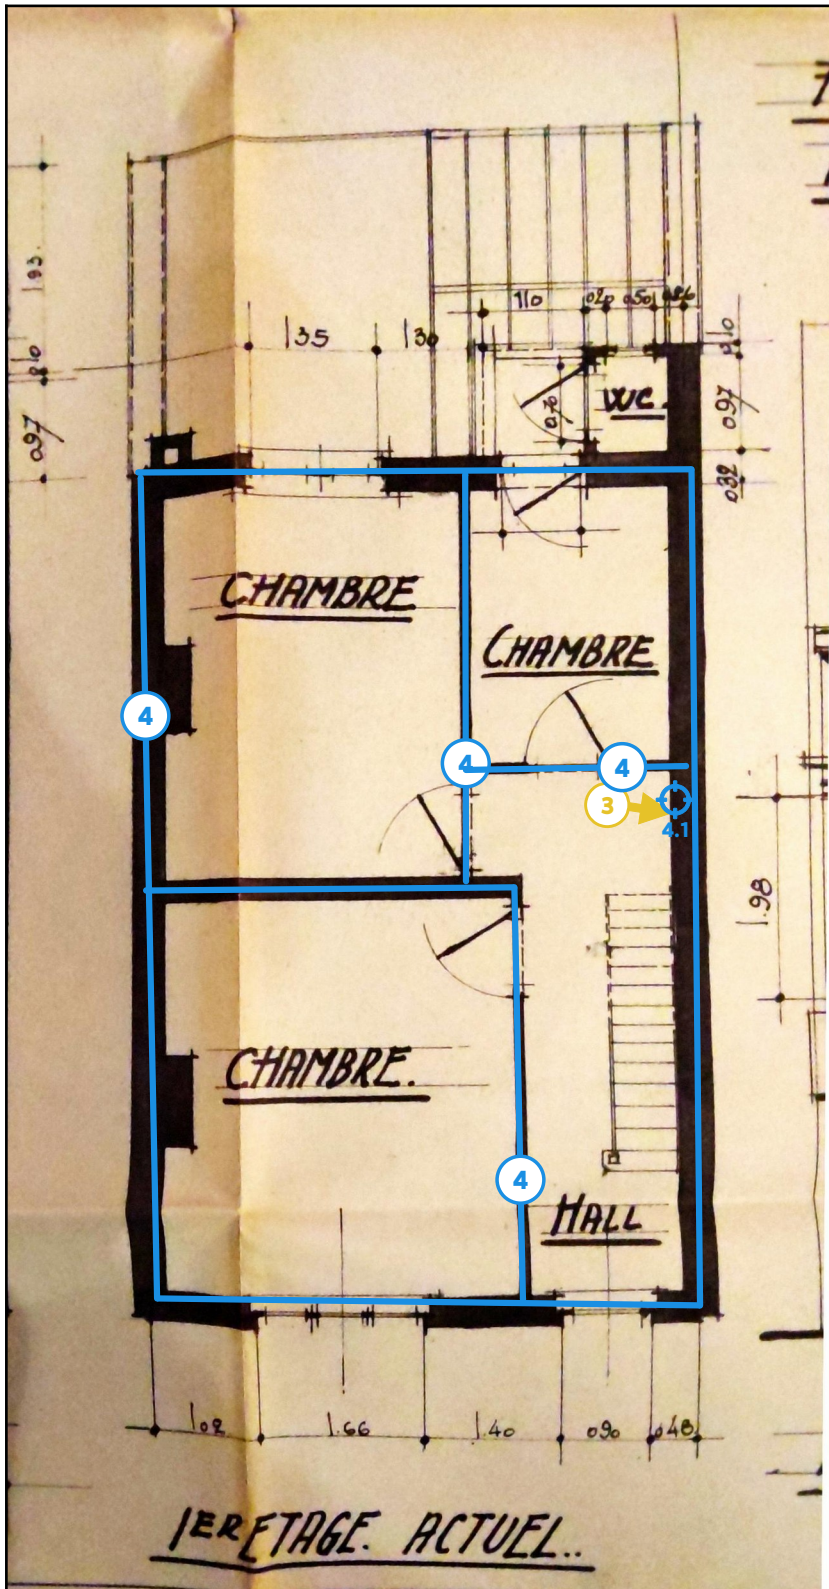
Plan 1.3: Verdiep 1

3. Bakeliet	Asbestmateriaal	Zorgvuldig beheren
4. Pleisterwerk wand	Geen asbest	-
4.1 Code: MM01	Mengmonster	-

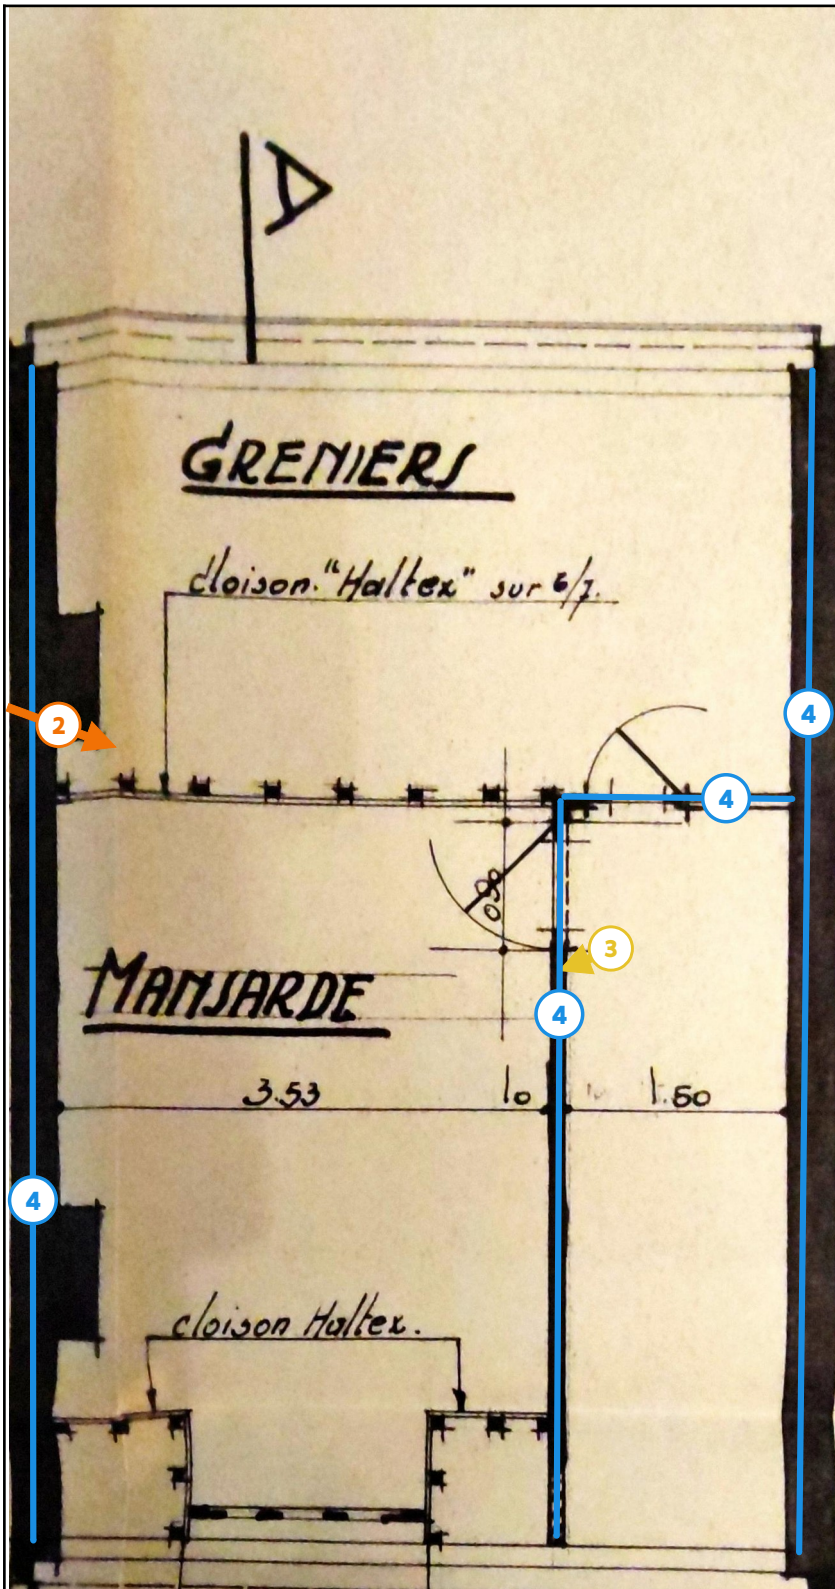
Plan 1.4: Zolder

2. Rookgaskanaal	Asbestmateriaal	Verwijderen
3. Bakeliet	Asbestmateriaal	Zorgvuldig beheren
4. Pleisterwerk wand	Geen asbest	-

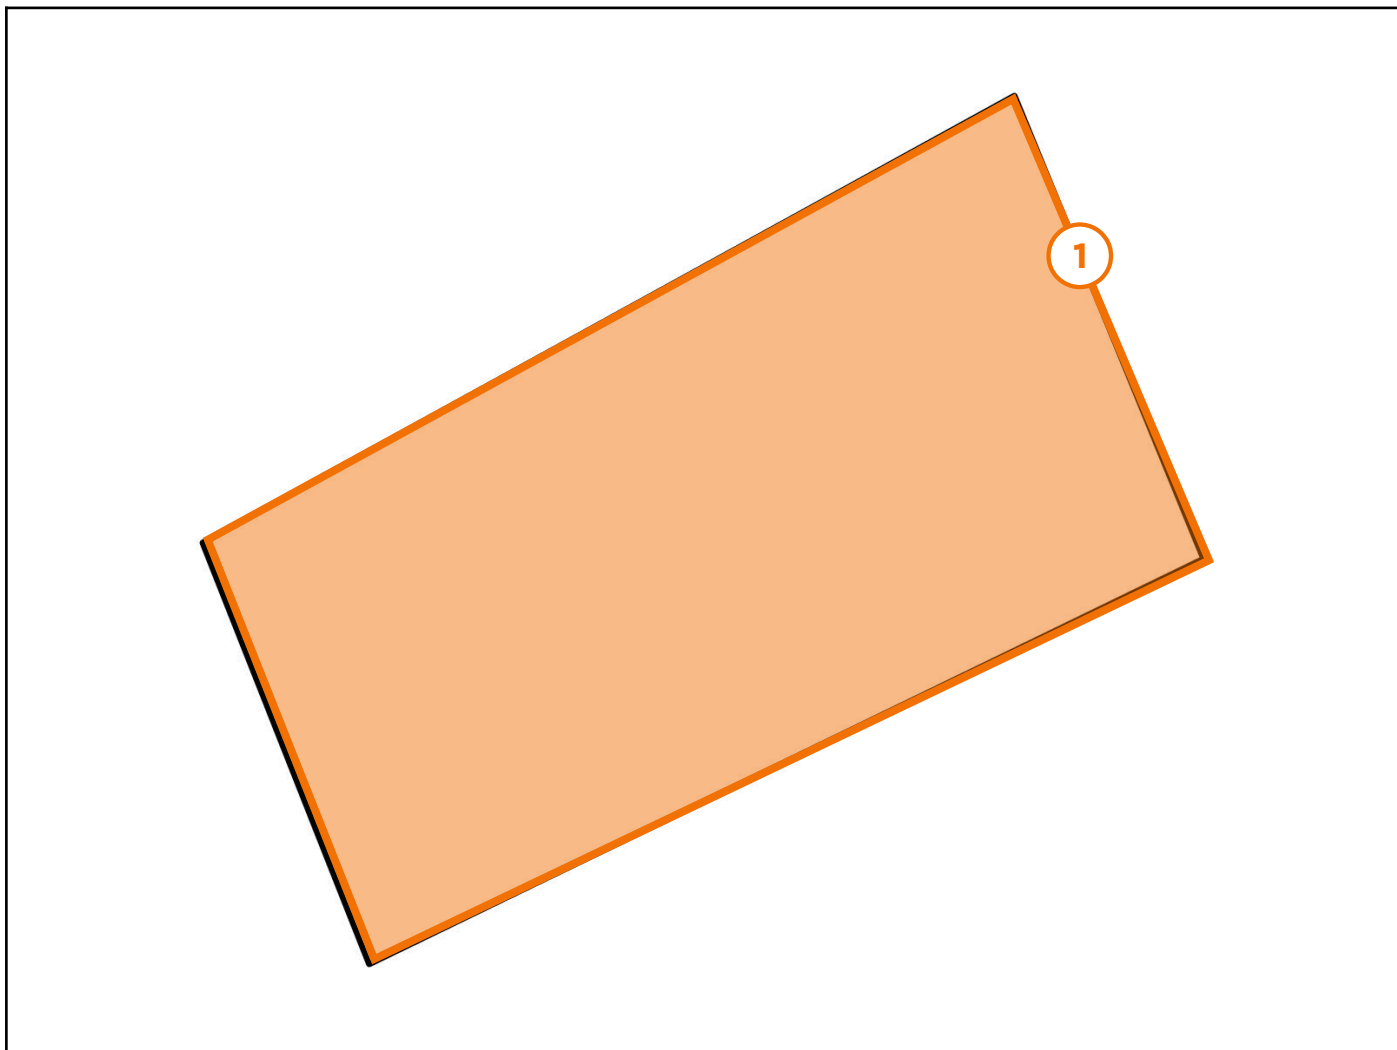
Plan 2.1: Bijgebouw plan

Beschrijving	Type	Actie
1. Golfplaten	Asbestmateriaal	Verwijderen

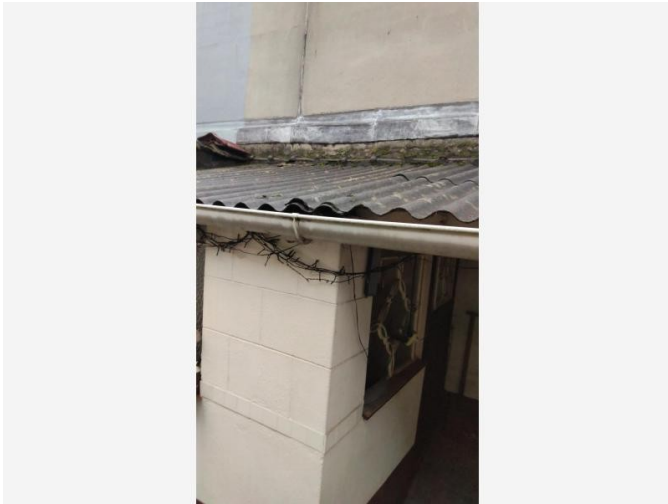
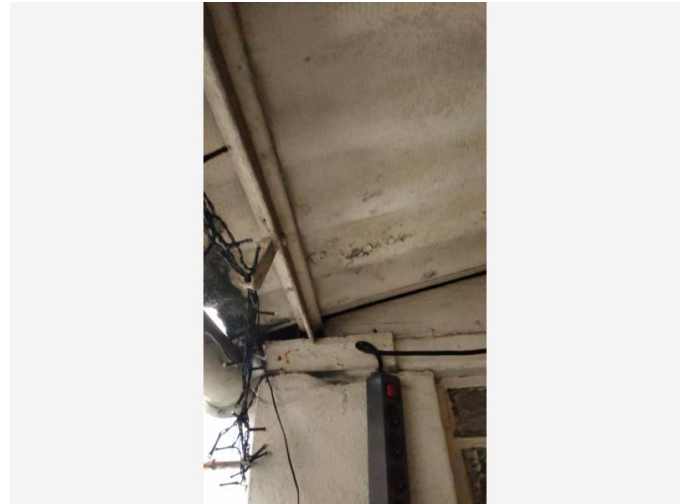
Het asbestmateriaal valt onder de mijlpaal van 2034.

Eindbeoordeling materiaalrisico	Laag materiaalrisico en/of verlaagde kans op vezelvrijgave
---------------------------------	--

Gebondenheid	Categorie 1: hechtgebonden in oorsprong
Asbestsoort (vezeltype)	Crocidoliet aanwezig
Asbestconcentratie	Laag (< 50%)
Afschermingsgraad van het gehele materiaal	Geheel of deels vrij aan de buitenlucht
Toestand van het materiaal	Licht beschadigd, licht verweerd. Intact materiaal type Pical – asbestboard of categorie III 'gebondenheid'

Beschrijving	Golfplaten
Omgeving	Buiten
Primaire drager	Schuin dak
Asbestmateriaal	Dak- en gevelbekleding - Golfplaat
Bindmiddel van asbestmateriaal	Cement
Gebondenheid op basis van bindmiddel	Hecht
Hoeveelheid (oppervlakte - aantal)	• 12,00 m ² - 1 stuk
Totale oppervlakte	12,00 m ²
Eenvoudig bereikbaar	Ja
Bevestigingswijze	• Geschroefd
Identificatiemethode	Vaststelling zonder monsternamen

- Verwijder dit asbestmateriaal zo snel mogelijk. Volg de toestand goed op.

- Eenvoudige handelingen: mag via doe-het-zelf of door werknemer(s) met opleidingsattest eenvoudige handelingen
Mag via doe het zelf

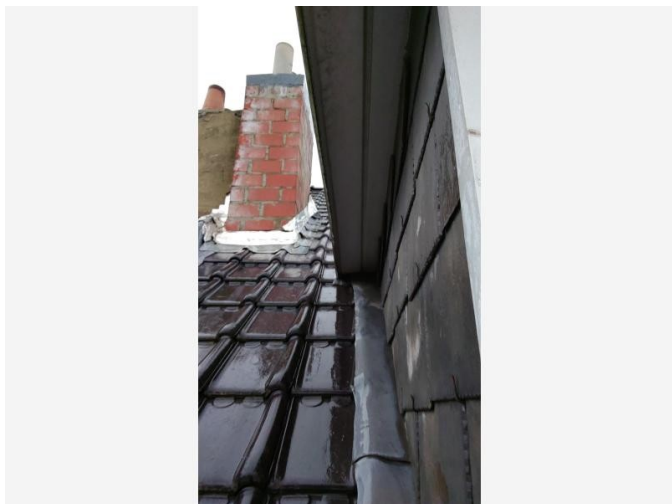
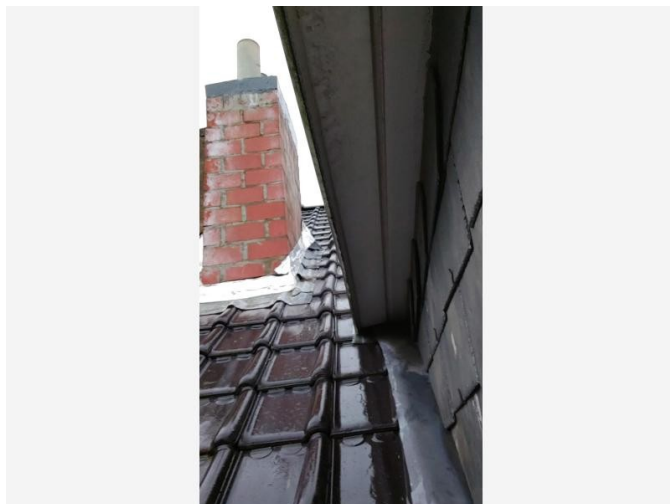
Het asbestmateriaal valt onder de mijlpaal van 2034.

Eindbeoordeling materiaalrisico	Laag materiaalrisico en/of verlaagde kans op vezelvrijgave
---------------------------------	--

Gebondenheid	Categorie 1: hechtgebonden in oorsprong
Asbestsoort (vezeltype)	Crocidoliet aanwezig
Asbestconcentratie	Laag (< 50%)
Afschermingsgraad van het gehele materiaal	Geheel of deels vrij aan de buitenlucht
Toestand van het materiaal	Licht beschadigd, licht verweerd. Intact materiaal type Pical – asbestboard of categorie III 'gebondenheid'

Beschrijving	Rookgaskanaal
Omgeving	Buiten
Primaire drager	Schacht-koker (technisch)
Asbestmateriaal	Rookgaskanaal
Bindmiddel van asbestmateriaal	Cement
Gebondenheid op basis van bindmiddel	Hecht
Hoeveelheid (lengte - omtrek - dikte - aantal)	<ul style="list-style-type: none">• 8,00 m - 30,00 cm - 1,00 cm - 1 stuk
Totaal volume	0,024 m ³
Eenvoudig bereikbaar	Ja
Bevestigingswijze	<ul style="list-style-type: none">• Verlijmd, ingegoten, versmeerd

- Verwijder dit asbestmateriaal zo snel mogelijk. Volg de toestand goed op.

- Eenvoudige handelingen: enkel door erkend asbestverwijderaar
Enkel door erkend asbestverwijderaar

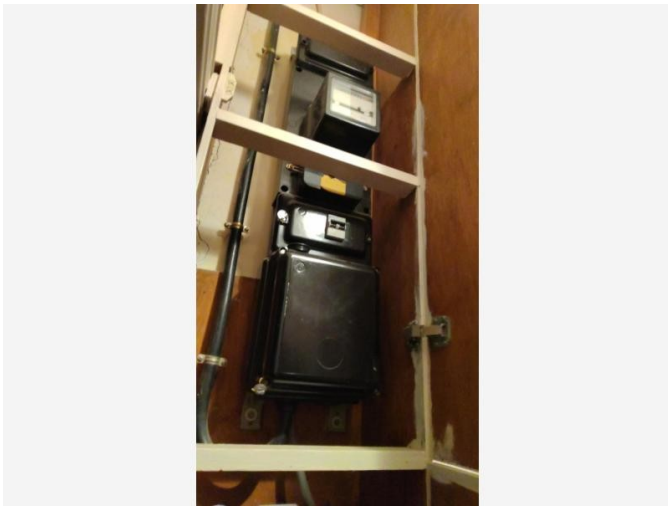
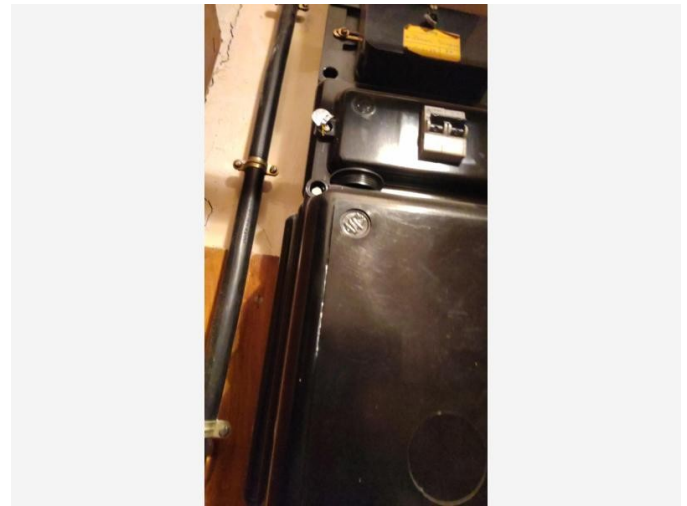
Het asbestmateriaal valt onder de mijlpaal van 2040.

Eindbeoordeling materiaalisico	Laag materiaalisico en/of verlaagde kans op vezelvrijgave
--------------------------------	---

Gebondenheid	Categorie 1: hechtgebonden in oorsprong
Asbestsoort (vezeltype)	Crocidoliet aanwezig
Asbestconcentratie	Laag (< 50%)
Afschermingsgraad van het gehele materiaal	Geheel of deels (ook) vrij aan de binnenlucht
Toestand van het materiaal	Onbeschadigd, niet verweerd

Beschrijving	Bakeliet
Omgeving	Binnen
Primaire drager	Binnenwand
Asbestmateriaal	Plaat, paneel, tablet - Type Bakeliet
Bindmiddel van asbestmateriaal	Kunststof of -hars
Gebondenheid op basis van bindmiddel	Hecht
Hoeveelheid (oppervlakte - dikte - aantal)	• 0,50 m ² - 20,00 cm - 1 stuk
Totaal volume	0,10 m ³
Eenvoudig bereikbaar	Ja
Bevestigingswijze	• Geschroefd
Identificatiemethode	Vaststelling zonder monsternamen

- Zorg voor een veilig beheer. Vermijd het beschadigen van het asbestmateriaal. Controleer de toestand jaarlijks op wijzigingen.

- Eenvoudige handelingen: mag via doe-het-zelf of door werknemer(s) met opleidingsattest eenvoudige handelingen
Mag via doe het zelf

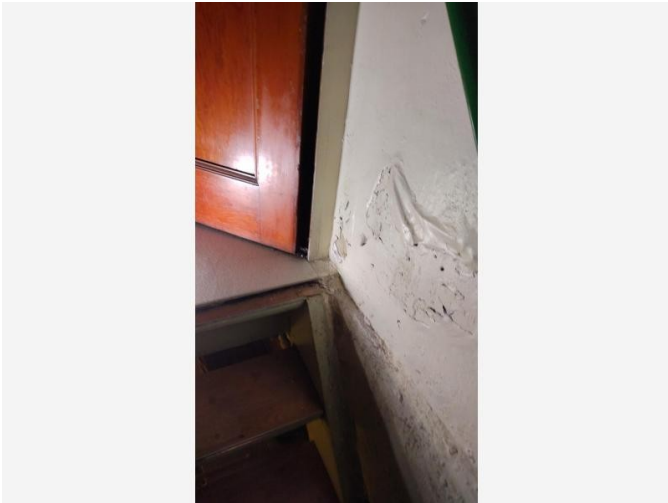
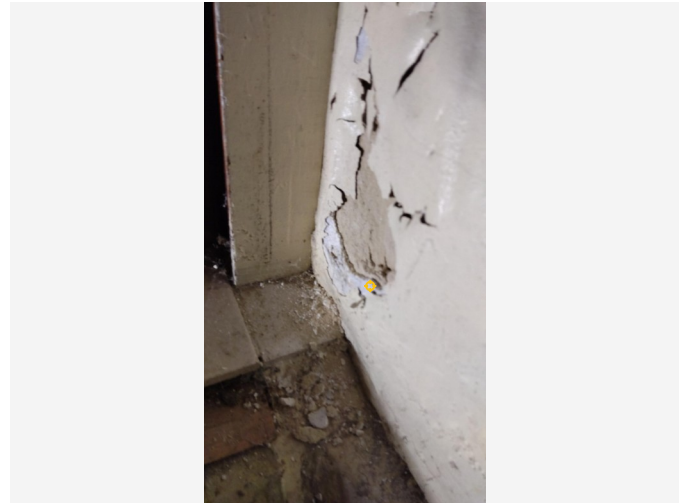
Geen asbest

#	Type	Referentie	Resultaat
4.1	Mengmonster	MM01	Geen asbest

Beschrijving	Pleisterwerk wand
Omgeving	Binnen
Primaire drager	Binnenwand
