# Asbestinventarisatetest

Verkortingstraat 17, 3000 Leuven

Attestnummer : 20260428-000330.000

Uitgegeven op : 28.04.2026

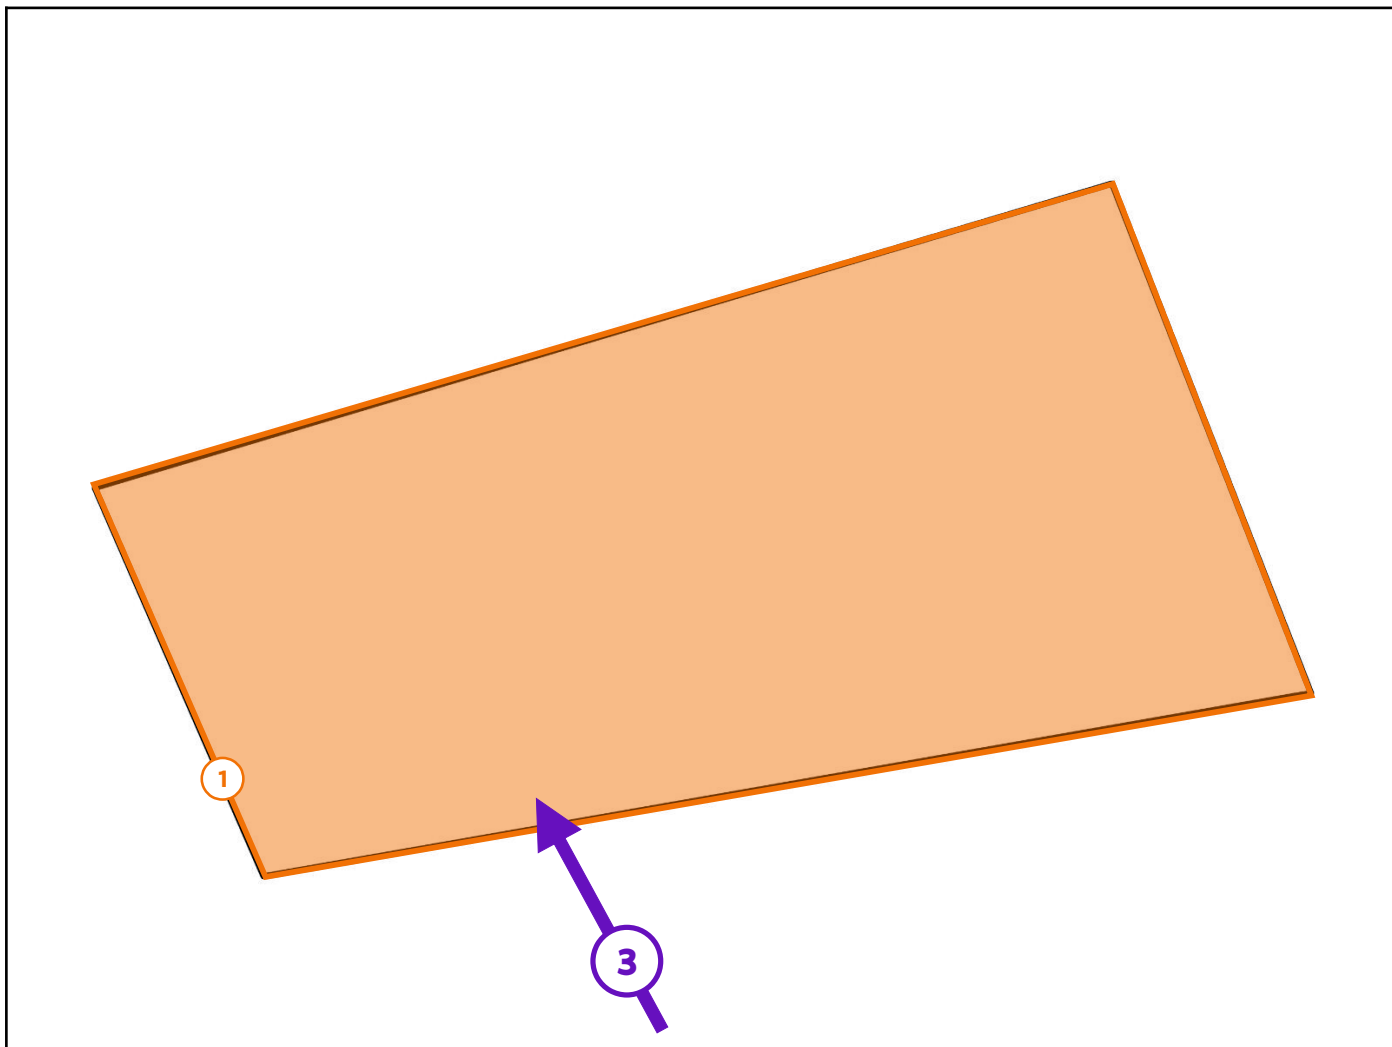
## Plan 1.1: Hoofdgebouw plan

Beschrijving	Type	Actie
1. Dak bestaande uit leien	Asbestmateriaal	<a href="#">Verwijderen</a>
3. Schouw	Beperking	-

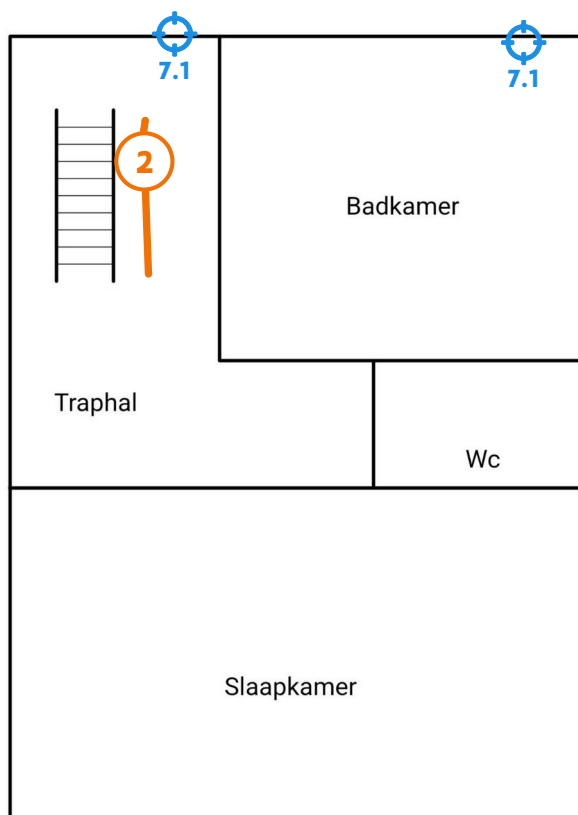
## Plan 1.4: V+1 muren

2. AC wandplaten	Asbestmateriaal	<a href="#">Verwijderen</a>
4. Plafonds bestaande uit voorzetpanelen	Advies	-
7. Pleisterwerk wanden	Geen asbest	-
7.1 Code: MM01	Mengmonster	-

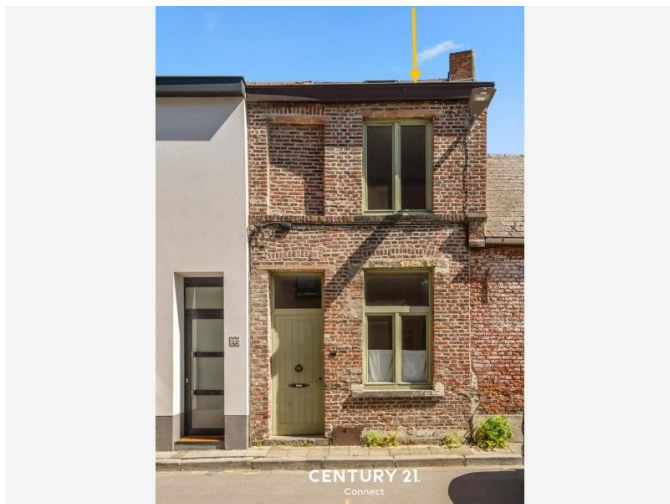
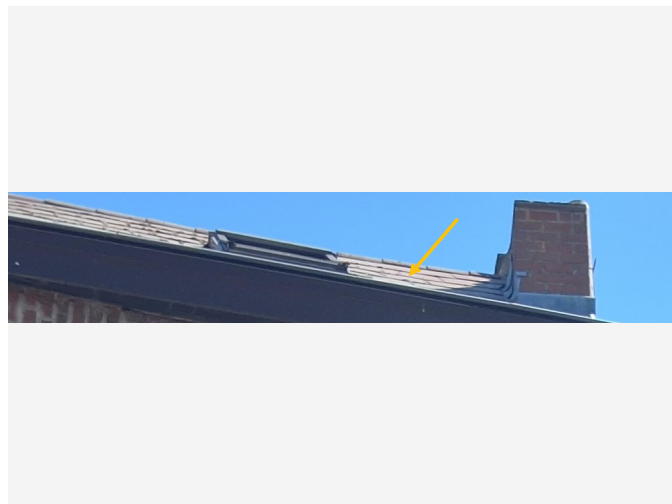
Het asbestmateriaal valt onder de mijlpaal van 2034.

Eindbeoordeling materiaalrisico

Verhoogd materiaalrisico en/of verhoogde kans op vezelvrijgave

Gebondenheid	Categorie 1: hechtgebonden in oorsprong
Asbestsoort (vezeltype)	Crocidoliet aanwezig
Asbestconcentratie	Laag (< 50%)
Afschermingsgraad van het gehele materiaal	Geheel of deels vrij aan de buitenlucht, maar geen contact met binnenlucht
Toestand van het materiaal	Matig beschadigd, matig verweerd

Beschrijving	Dak bestaande uit leien
Omgeving	Buiten
Primaire drager	Schuin dak
Asbestmateriaal	Dak- en gevelbekleding - Lei, shingle
Bindmiddel van asbestmateriaal	Cement
Gebondenheid op basis van bindmiddel	Hecht
Hoeveelheid (oppervlakte - aantal)	<ul style="list-style-type: none"><li>• 40,00 m<sup>2</sup> - 1 stuk</li></ul>
Totale oppervlakte	40,00 m <sup>2</sup>
Eenvoudig bereikbaar	Ja
Bevestigingswijze	<ul style="list-style-type: none"><li>• Geklemd</li><li>• Genageld, geniet</li></ul>
Identificatiemethode	De asbestdeskundige beoordeelt het materiaal als asbesthoudend, en dit zonder monsternamen.
Destructieve handeling voor identificatie	Nee
Opmerking	De hoeveelheid is een zo nauwkeurig mogelijke opmeting. Hieraan kunnen evenwel geen rechten worden ontleend.

Verwijderen

- Verwijder dit asbestmateriaal zo snel mogelijk. Volg de toestand goed op.
- Hemelwater dat afspoelt van asbestcement daken of gevels kan asbestdeeltjes bevatten. Gebruik het enkel voor gesloten circuits (bv. spoelen toiletten). Reinig na het vervangen van het dak of de gevel de dakgoten en regenwaterput of -ton om asbesthoudend sediment of slib te verwijderen

- Eenvoudige handelingen: mag via doe-het-zelf of door werknemer(s) met opleidingsattest eenvoudige handelingen  
Deze toepassing kan door een aannemer die over een opleidingsattest eenvoudige handelingen beschikt of door een particulier (doe-het-zelf), verwijderd worden indien er geen verhoogd risico op vrijgave van asbestvezels (max. concentratie 0,01 vezels/cm<sup>3</sup> - CODEX Art. VI.3-54) ontstaat en de toepassing voorafgaand wordt gefixeerd/bevochtigd; de individuele elementen zonder machinale werktuigen (boormachine, slijpschijf, hogedrukreiniger,...) en zonder breken of gooien een voor een losgemaakt worden; en ten slotte dubbel en luchtdicht verpakt weggevoerd worden naar een erkend afvalpunt (recyclagepark).

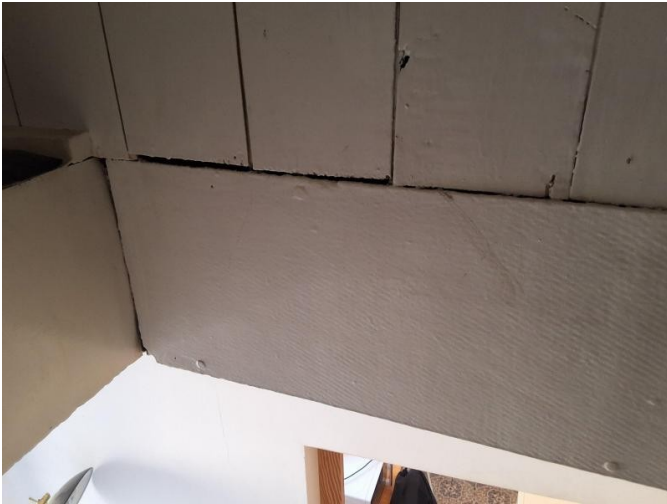
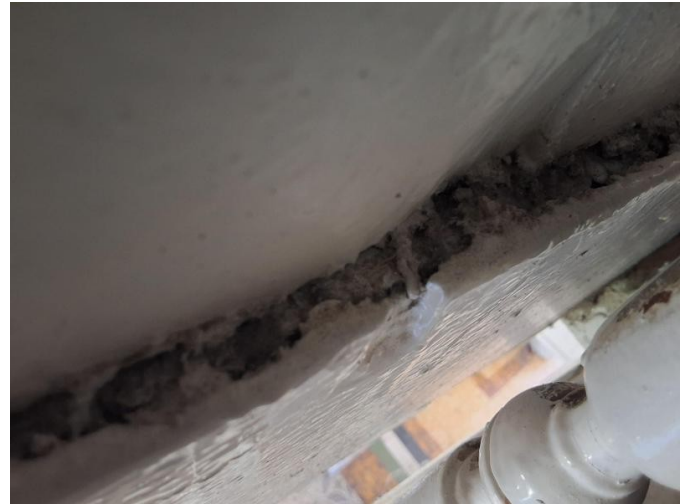
Het asbestmateriaal valt onder de mijlpaal van 2034.

Eindbeoordeling materiaalrisico

Verhoogd materiaalrisico en/of verhoogde kans op vezelvrijgave

Gebondenheid	Categorie 1: hechtgebonden in oorsprong
Asbestsoort (vezeltype)	Crocidoliet aanwezig
Asbestconcentratie	Laag (< 50%)
Afschermingsgraad van het gehele materiaal	Geheel of deels vrij aan binnenluchtstromen
Toestand van het materiaal	Licht beschadigd, licht verweerd. Intacte calciumsilicaatplaat of materiaal met categorie 3-gebondenheid

Beschrijving	AC wandplaten
Omgeving	Buiten
Primaire drager	Wand buitenschil
Asbestmateriaal	Dak- en gevelbekleding - Plaat
Bindmiddel van asbestmateriaal	Cement
Gebondenheid op basis van bindmiddel	Hecht
Hoeveelheid (oppervlakte - dikte - aantal)	<ul style="list-style-type: none"><li>1,00 m<sup>2</sup> - 1,00 cm - 1 stuk</li></ul>
Totaal volume	0,01 m <sup>3</sup>
Eenvoudig bereikbaar	Ja
Bevestigingswijze	<ul style="list-style-type: none"><li>Geschroefd</li></ul>
Identificatiemethode	De asbestdeskundige beoordeelt het materiaal als asbesthoudend, en dit zonder monstername.
Destructieve handeling voor identificatie	Nee
Opmerking	De hoeveelheid is een zo nauwkeurig mogelijke opmeting. Hieraan kunnen evenwel geen rechten worden ontleend.

Verwijderen

- Verwijder dit asbestmateriaal zo snel mogelijk. Volg de toestand goed op.

- Eenvoudige handelingen: mag via doe-het-zelf of door werknemer(s) met opleidingsattest eenvoudige handelingen  
Deze toepassing kan door een aannemer die over een opleidingsattest eenvoudige handelingen beschikt of door een particulier (doe-het-zelf), verwijderd worden indien er geen verhoogd risico op vrijgave van asbestvezels (max. concentratie 0,01 vezels/cm<sup>3</sup> - CODEX Art. VI.3-54) ontstaat en de toepassing voorafgaand wordt gefixeerd/bevochtigd; de individuele elementen zonder machinale werktuigen (boormachine, slijpschijf, hogedrukreiniger,...) en zonder breken of gooien een voor een losgemaakt worden; en ten slotte dubbel en luchtdicht verpakt weggevoerd worden naar een erkend afvalpunt (recyclagepark).

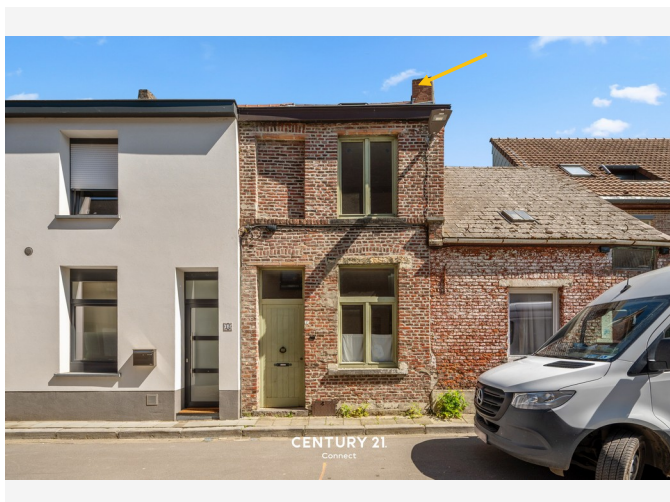
*Situeringfoto*

**Reden:** Het te onderzoeken materiaal situeert zich hoger dan 3,50 m te rekenen vanaf een veilige ondergrond

**Uitleg van de asbestdeskundige:** De binnenkant van de schouw is niet waarneembaar. De schouw bevat binnenin mogelijk een asbestcement rookgaskanaal. Laat dit onderzoeken bij eventuele werken.

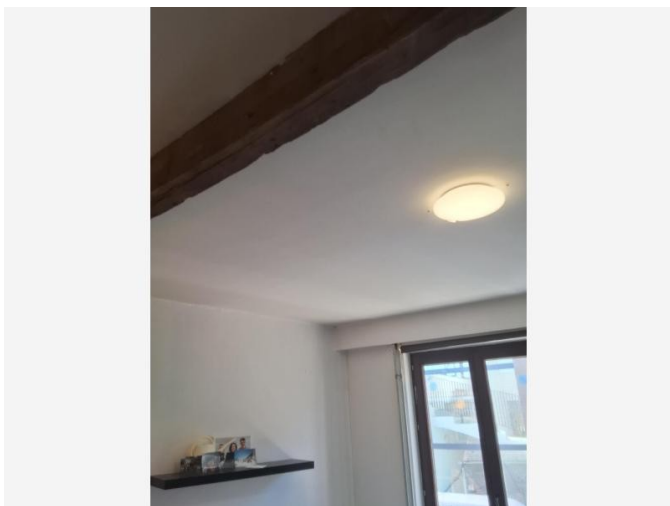
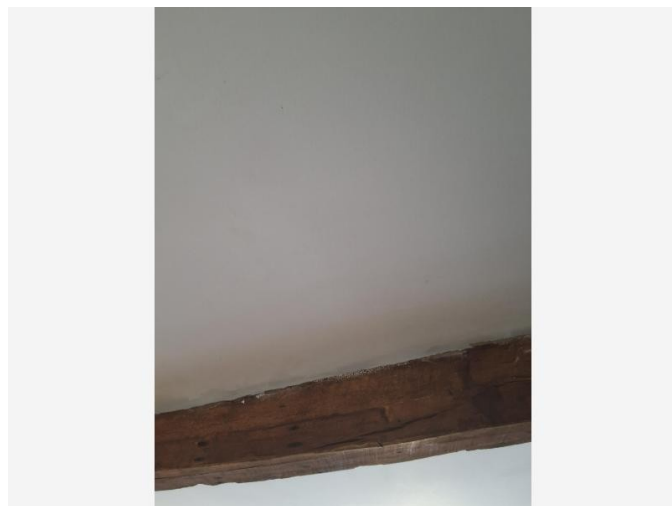
De plafonds werden afgewerkt met niet-asbestverdachte voorzetpanelen die inspectie van de bedekte structuur (opbouw, pleisterwerk) verhinderen.

Basis voor advies	De asbestdeskundige beoordeelt het materiaal als niet-asbestverdacht.
Primaire drager	Plafond

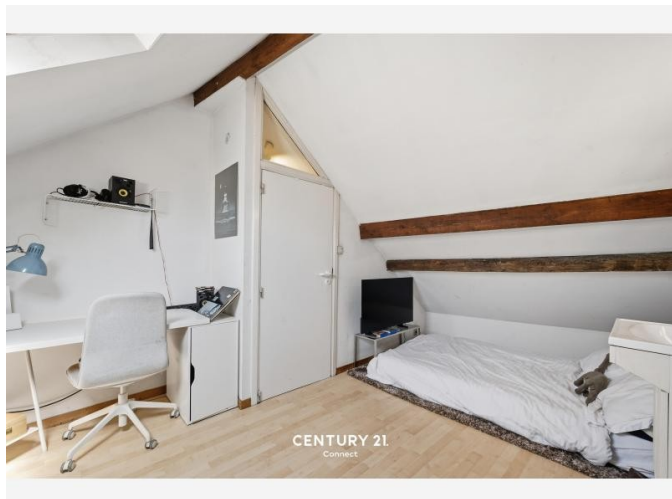
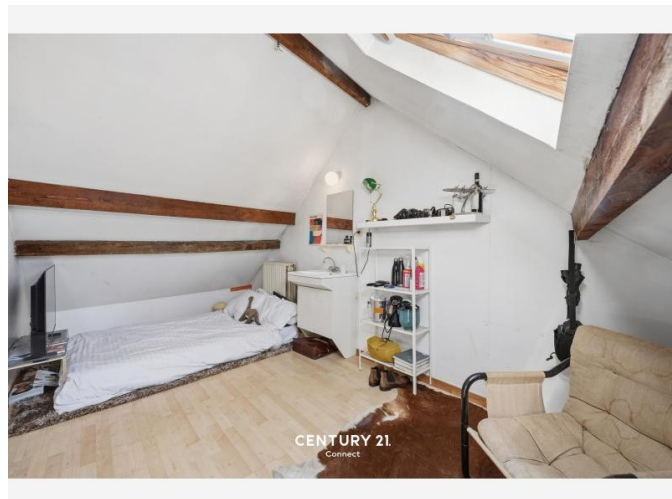
## Fiche 5: Plafonds en muren bestaande uit voorzetpanelen

De plafonds en muren werden afgewerkt met niet-asbestverdachte voorzetpanelen die inspectie van de bedekte structuur (opbouw, pleisterwerk) verhinderen.

Basis voor advies	De asbestdeskundige beoordeelt het materiaal als niet-asbestverdacht.
Primaire drager	Plafond

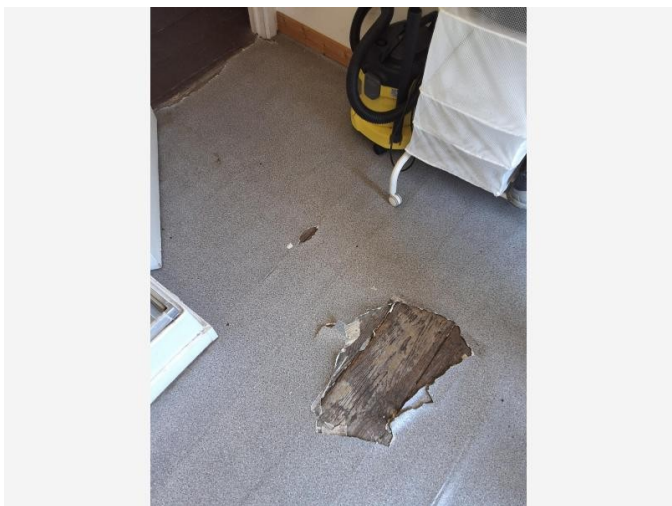
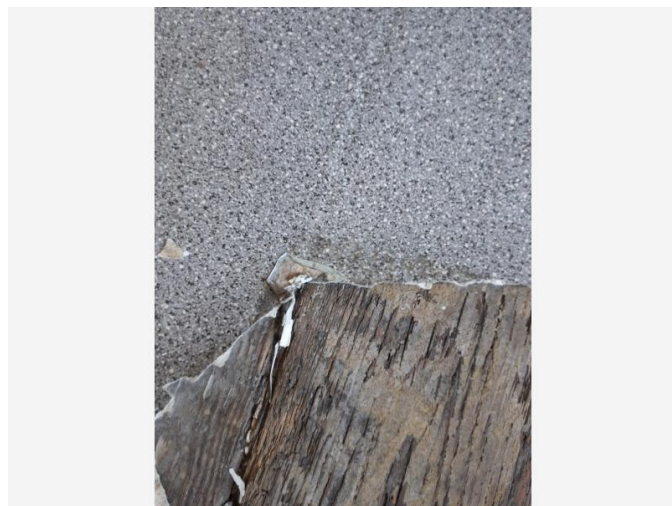
Geen asbest

#	Type	Referentie	Resultaat
6.1	Puntmonster	PM01	Geen asbest

<b>Beschrijving</b>	Vinyl
<b>Omgeving</b>	Binnen
<b>Primaire drager</b>	Vloer
<b>Bindmiddel van materiaal</b>	Karton - papier - viltachtig
<b>Gebondenheid op basis van bindmiddel</b>	Niet-hechtgebonden
<b>Hoeveelheid (oppervlakte - aantal)</b>	• 8,00 m <sup>2</sup> - 1 stuk
<b>Totale oppervlakte</b>	8,00 m <sup>2</sup>
<b>Identificatiemethode</b>	Een monstername door de asbestdeskundige met laboanalyse door een asbestlabo.
<b>Destructieve handeling voor identificatie</b>	Nee
<b>Opmerking</b>	De hoeveelheid is een zo nauwkeurig mogelijke opmeting. Hieraan kunnen evenwel geen rechten worden ontleend.

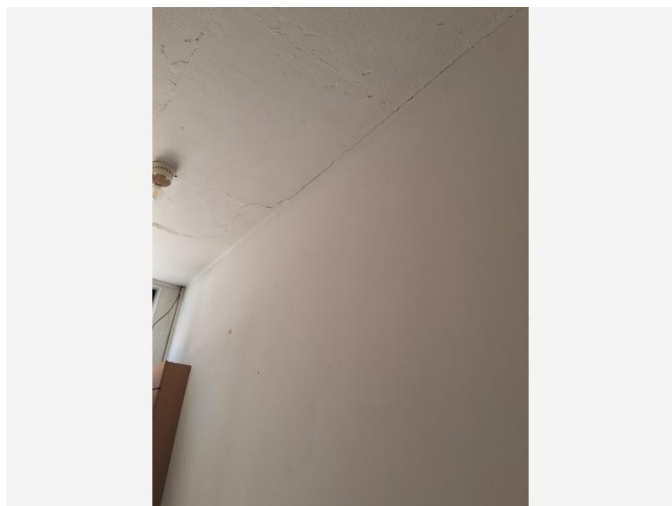
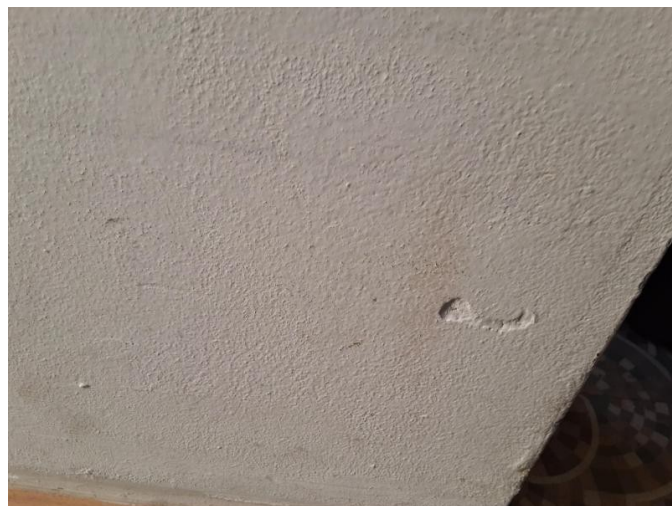
## Fiche 7: Pleisterwerk wanden

Geen asbest

#	Type	Referentie	Resultaat
7.1	Mengmonster	MM01	Geen asbest

<b>Beschrijving</b>	Pleisterwerk wanden
<b>Omgeving</b>	Binnen
<b>Primaire drager</b>	Binnenwand
<b>Bindmiddel van materiaal</b>	Gips - kalk
<b>Gebondenheid op basis van bindmiddel</b>	Niet-hechtgebonden
<b>Hoeveelheid (oppervlakte - dikte - aantal)</b>	• 300,00 m <sup>2</sup> - 1,00 cm - 1 stuk
<b>Totaal volume</b>	3,00 m <sup>3</sup>
<b>Identificatiemethode</b>	Een monstername door de asbestdeskundige met laboanalyse door een asbestlabo.
<b>Destructieve handeling voor identificatie</b>	Nee
<b>Opmerking</b>	De hoeveelheid is een zo nauwkeurig mogelijke opmeting. Hieraan kunnen evenwel geen rechten worden ontleend. Waar mogelijk, wordt staalname uitgevoerd conform het inspectieprotocol: in een droge ruimte zoals een slaapkamer, in een natte ruimte zoals een keuken of badkamer, in een traphal en in een stookruimte.

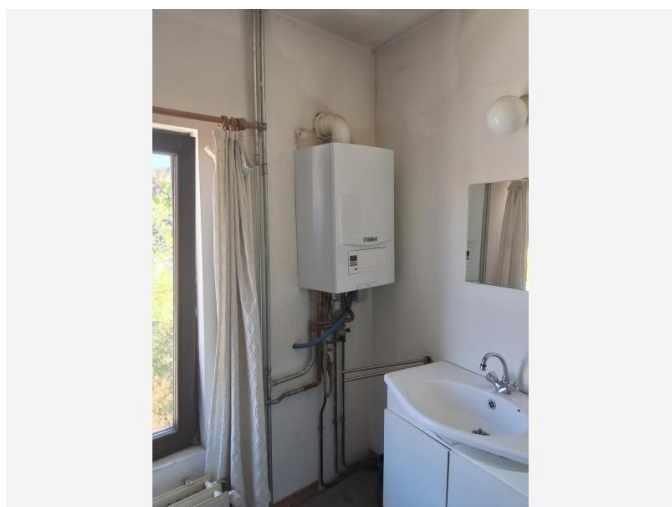
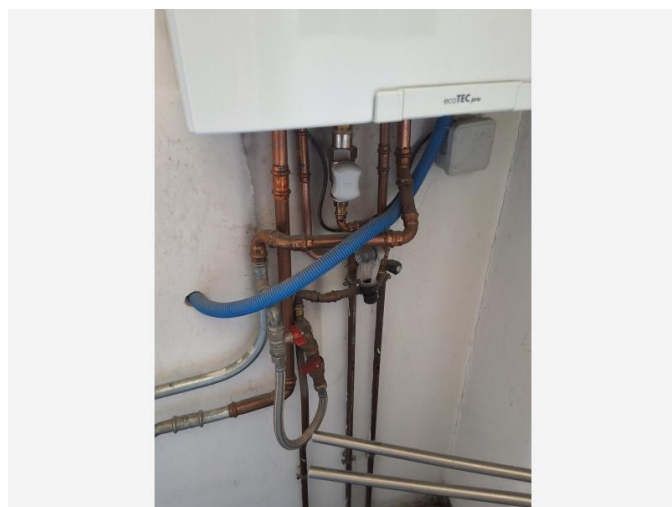
### Fiche 8: CV-ketel (niet verdacht)

Beschrijving	Notitie	Terug te vinden op plannen
Fiche 8: CV-ketel (niet verdacht)	De CV-ketel (dichtingen, isolerend materiaal) is niet asbestverdacht.	-
