# Asbestinventarisatetest

Gemeenteplein 12, 2328 Hoogstraten

Attestnummer : **20260205-000401.000**

Uitgegeven op : **05.02.2026**

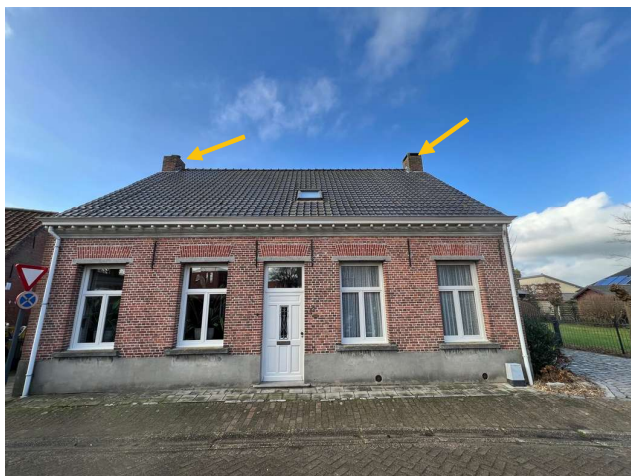
Situeringsfoto

**Reden:** Het te onderzoeken materiaal situeert zich hoger dan 3,50 m te rekenen vanaf een veilige ondergrond

**Uitleg van de asbestdeskundige:** De schouwen bevatten binnenin mogelijk een asbestcement rookgaskanaal. Laat dit onderzoeken bij eventuele werken.

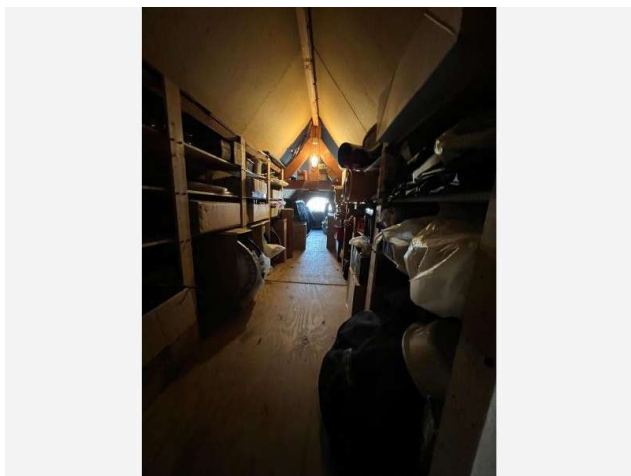
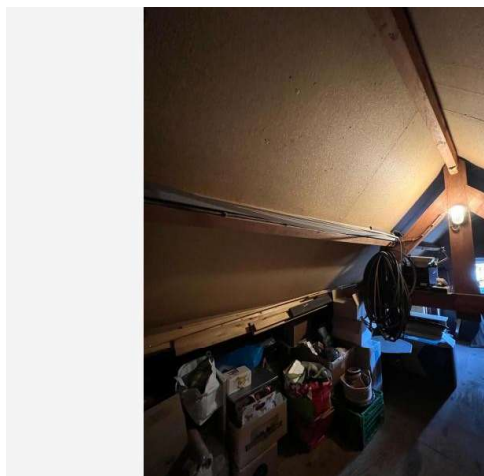
## Fiche 2: Nazicht zolder garage

Wij gaan over tot nazicht van de zolder. Er werden geen asbestverdachte materialen aangetroffen.

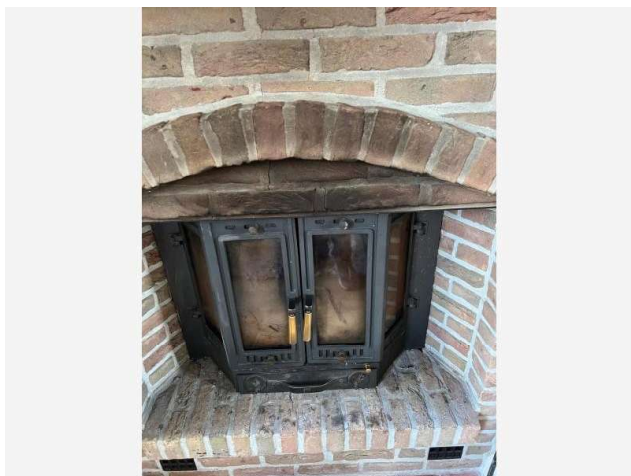
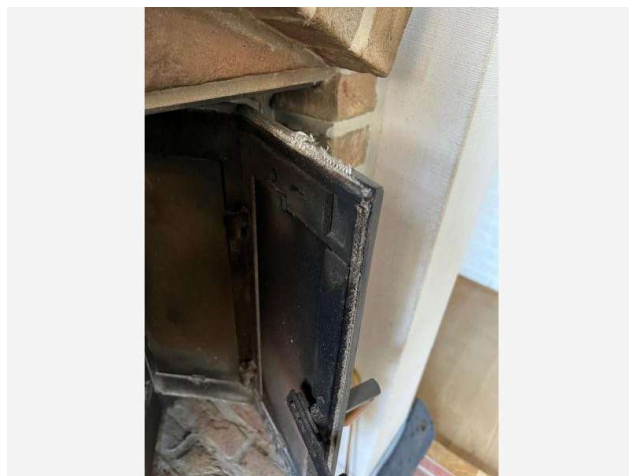
Niet-asbestverdachte koord in de kachel.

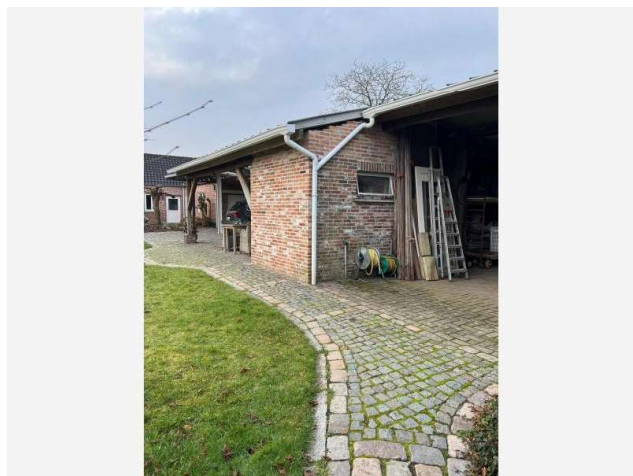
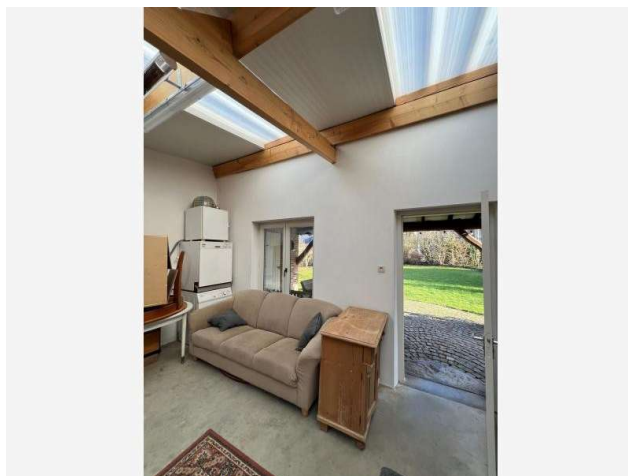
Geen waarneembare asbestverdachte materialen aangetroffen.

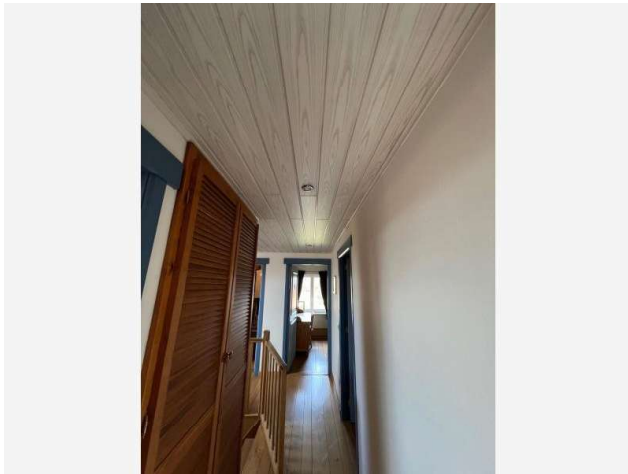
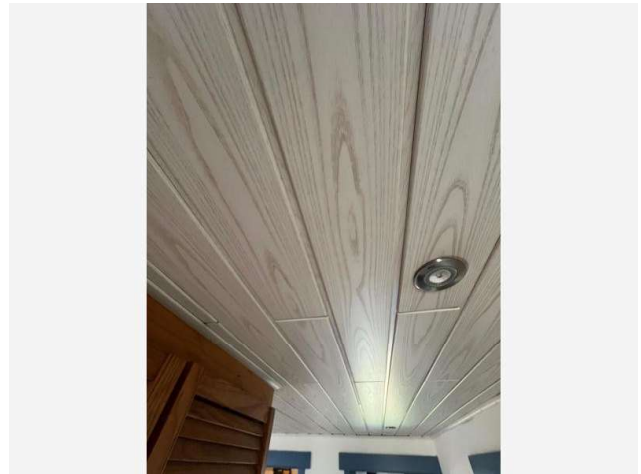
De plafonds werden afgewerkt met niet-asbestverdachte voorzetpanelen die inspectie van de bedekte structuur (opbouw, pleisterwerk) verhinderen.

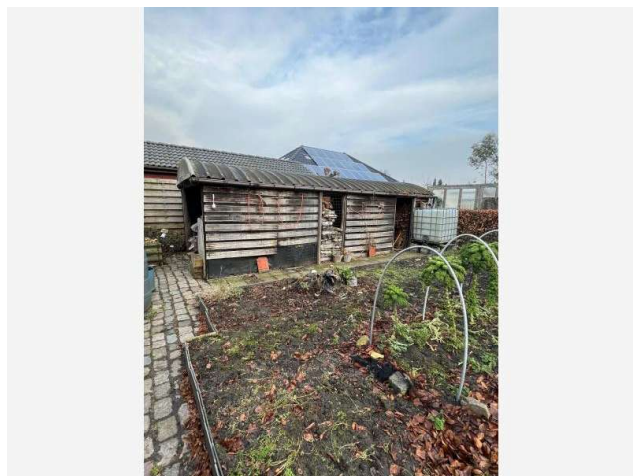
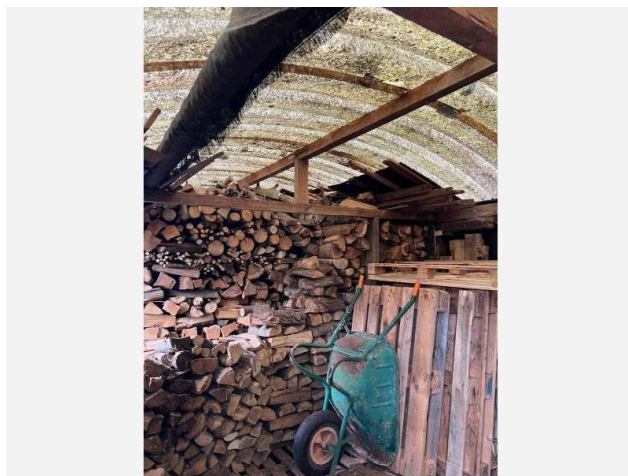
Wij gaan over tot nazicht van het houthok. Er werden geen asbestverdachte materialen aangetroffen.

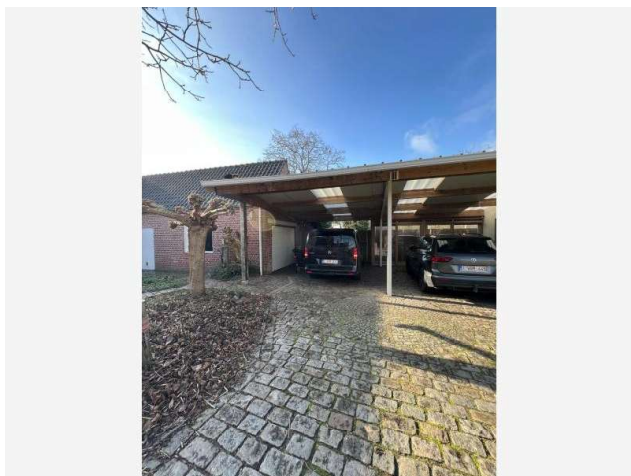
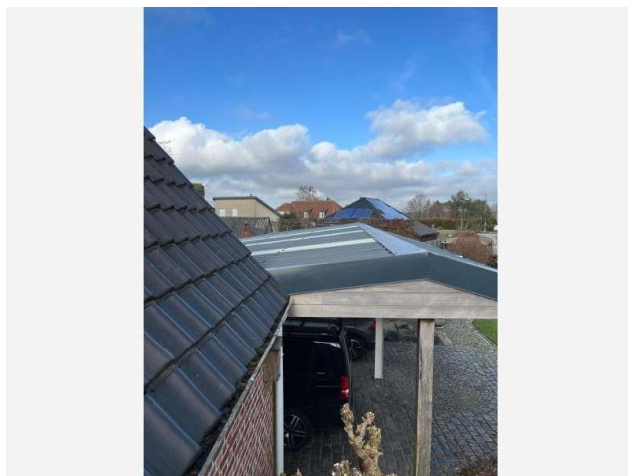
Wij gaan over tot nazicht van het afdak. Er werden geen asbestverdachte materialen aangetroffen.

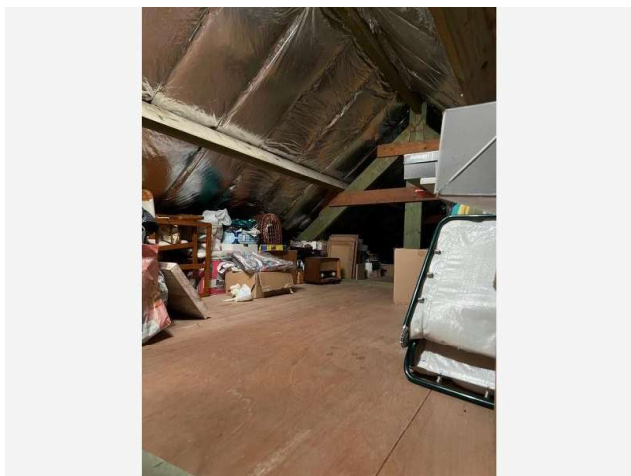
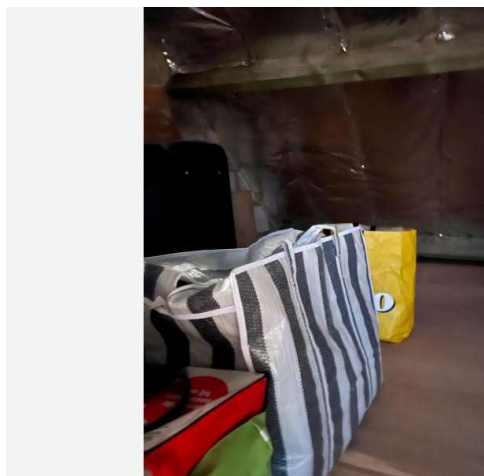
Wij gaan over tot nazicht van de zolder. Er werden geen asbestverdachte materialen aangetroffen.

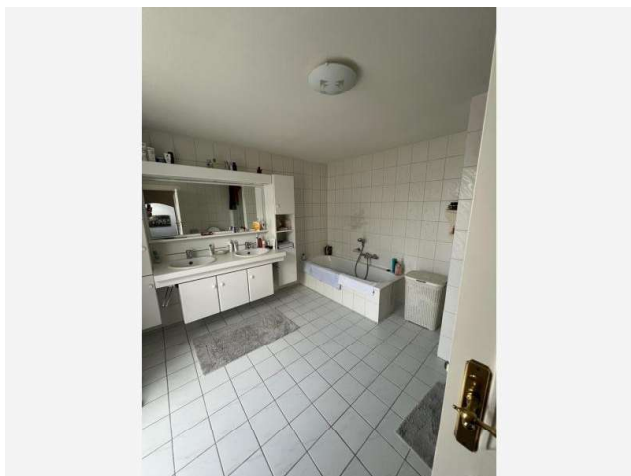
Binnenwanden en/of plafonds afgewerkt met een intacte laag faiencetegels zonder zichtbare beschadigingen. Inspectie van de onderliggende lijmlaag is niet mogelijk zonder uitbreiding naar een destructief onderzoek.

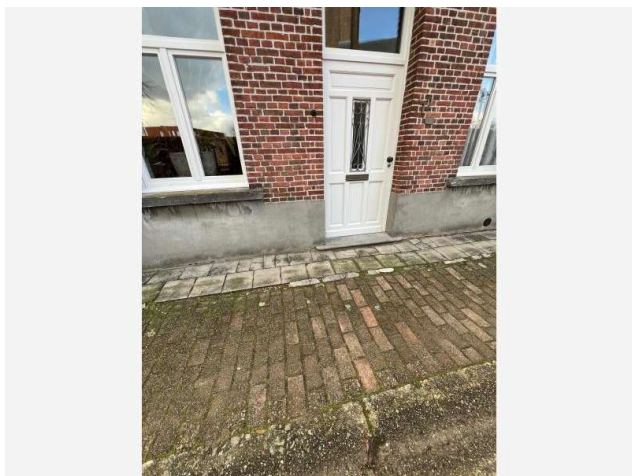
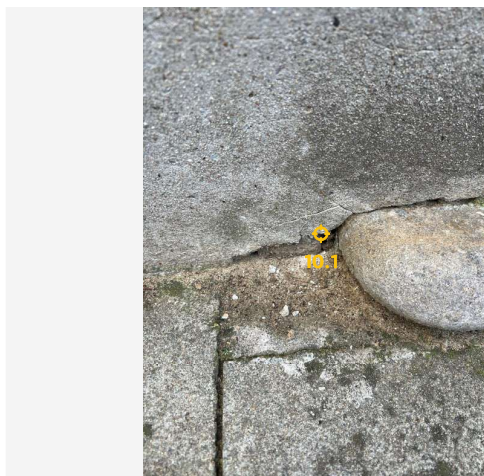
## Fiche 10: Cementen smeerlaag buiten

Geen asbest

#	Type	Referentie	Resultaat
10.1	Mengmonster	MM04	Geen asbest

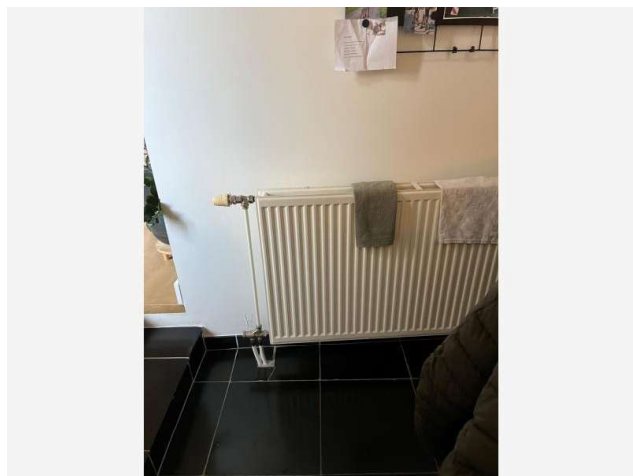
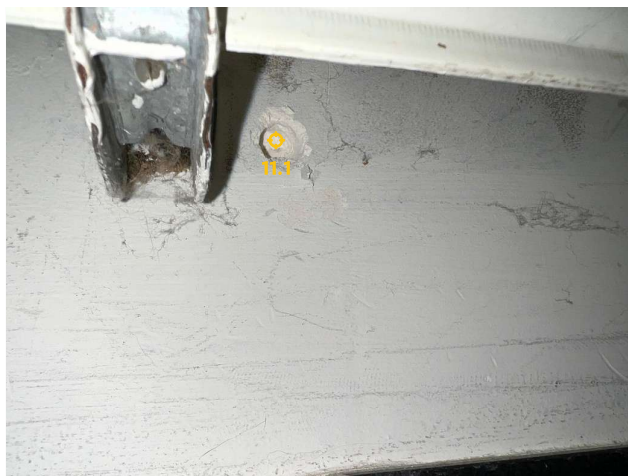
# Fiche 11: Pleisterwerk wanden

Geen asbest

#	Type	Referentie	Resultaat
11.1	Mengmonster	MM01	Geen asbest

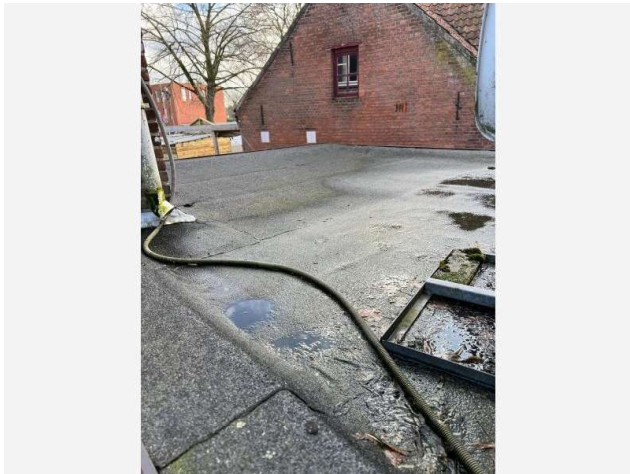
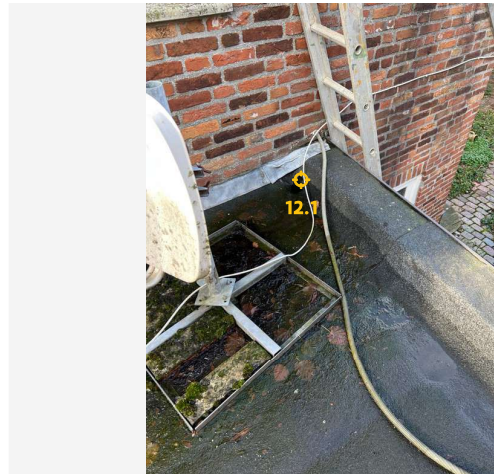
## Fiche 12: Roofing

Geen asbest

#	Type	Referentie	Resultaat
12.1	Puntmonster	MM03	Geen asbest

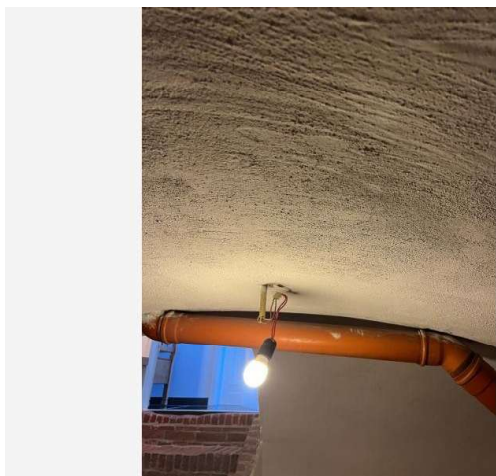
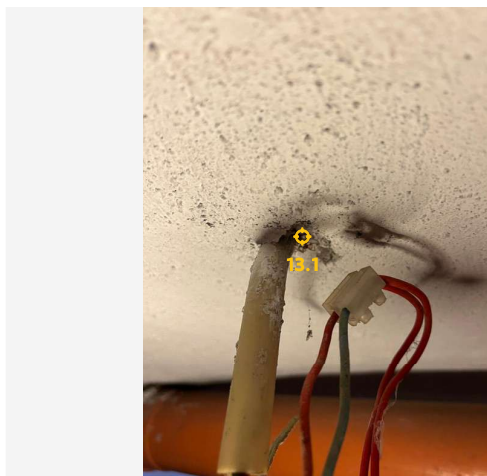
## Fiche 13: Cementen smeerlaag binnen

Geen asbest

#	Type	Referentie	Resultaat
13.1	Mengmonster	MM05	Geen asbest

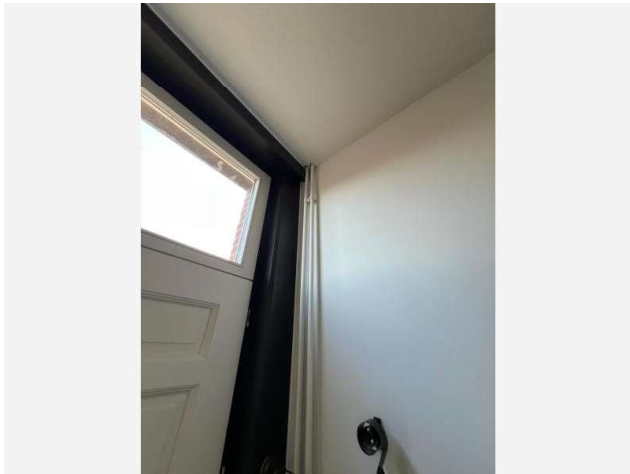
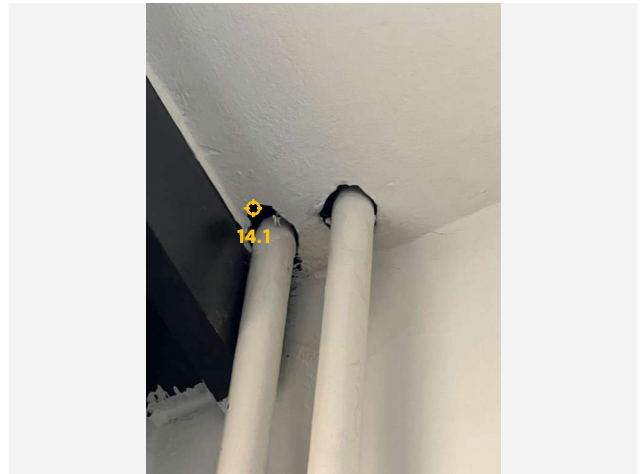
## Fiche 14: Pleisterwerk plafonds

Geen asbest

#	Type	Referentie	Resultaat
14.1	Mengmonster	MM02	Geen asbest
