Asbestinventarisatetest

Gabriëllastraat 14, 2020 Antwerpen

Attestnummer : 20260420-000309.000

Uitgegeven op : 20.04.2026

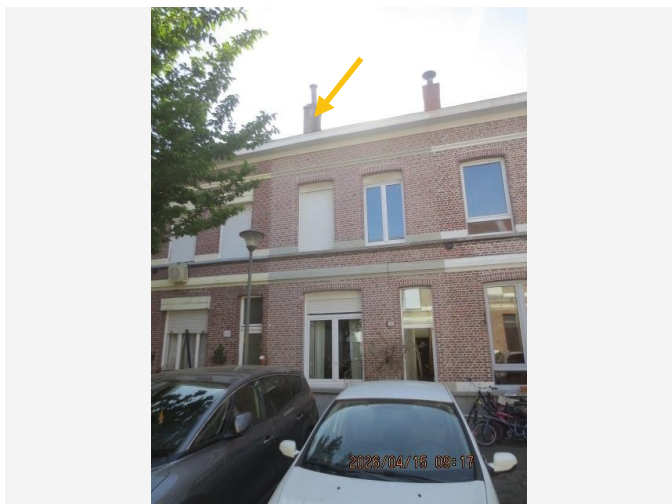
Tijdelijke beperking

Reden: Het te onderzoeken materiaal situeert zich hoger dan 3,50 m te rekenen vanaf een veilige ondergrond

Uitleg van de asbestdeskundige: inspectie van schouw enkel mogelijk mits plaatsing van stelling of gebruik van hoogtewerker

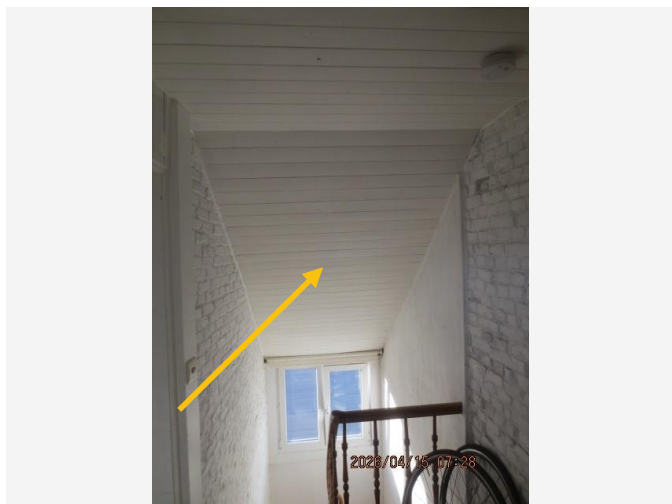
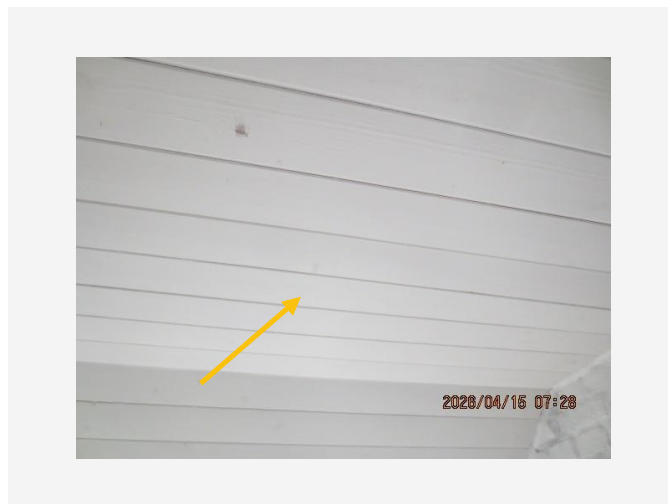
Informatie over een niet-asbestverdacht materiaal

plafond zijn afgewerkt met :

- traphal = houten planchetten
- zolderverdiep = gyproc
- verdiep = houten planchetten
- gelijkvloers = gyproc + houten planchetten

Basis voor advies	De asbestdeskundige beoordeelt het materiaal als niet-asbestverdacht.
-------------------	---

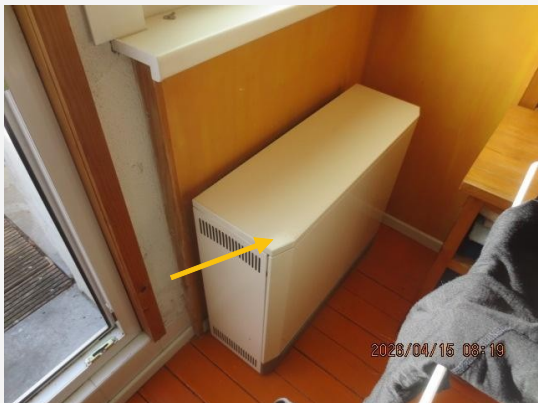
Informatie over een materiaal dat de asbestdeskundige niet kan waarnemen of vaststellen

In de woning bevinden zich nog oude elektrische accumulatiekachels. Deze kachels kunnen nog asbesthoudende onderdelen bevatten. Bij werken aan de kachels dient bijkomend onderzoek uitgevoerd te worden.

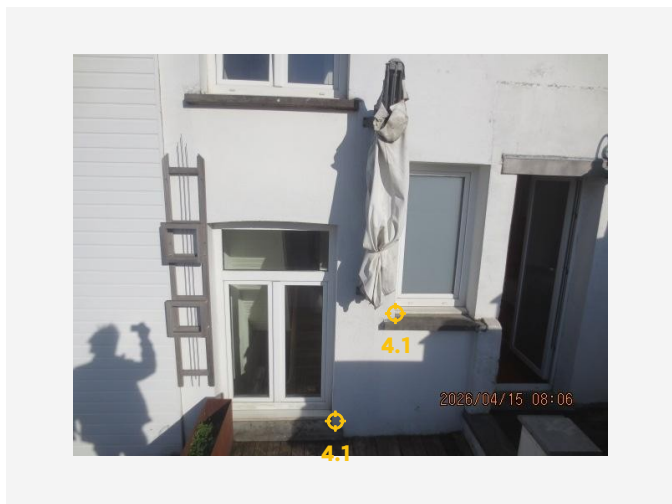
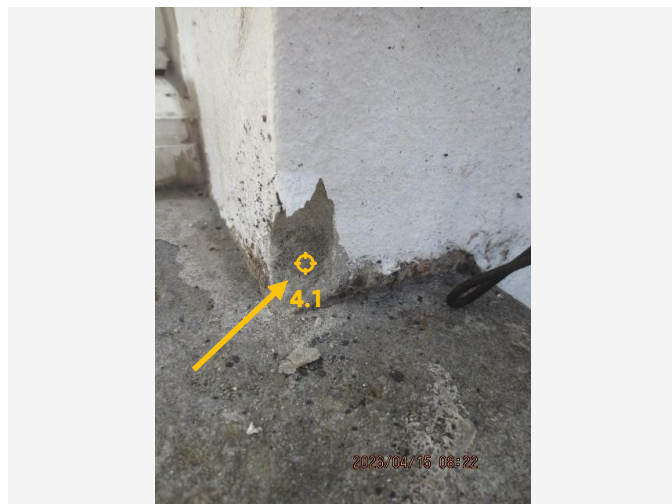
Fiche 4: crepi buitengevel achterzijde

Geen asbest

#	Type	Referentie	Resultaat
4.1	Mengmonster	M004	Geen asbest

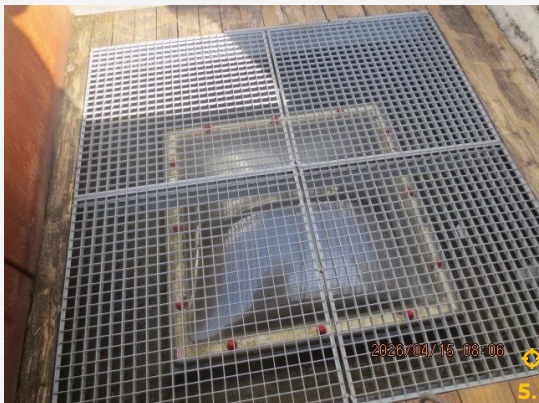
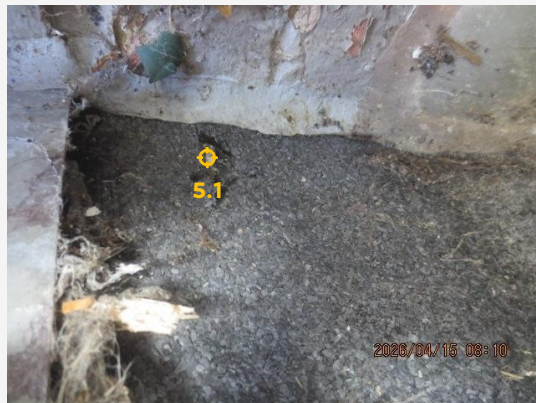
Geen asbest

#	Type	Referentie	Resultaat
5.1	Puntmonster	M006	Geen asbest

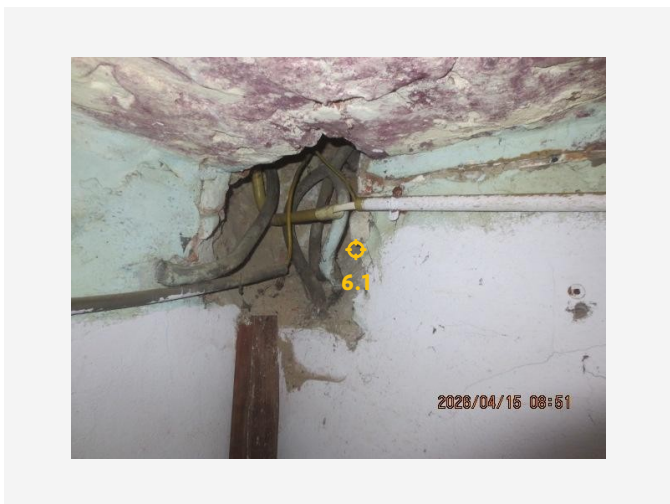
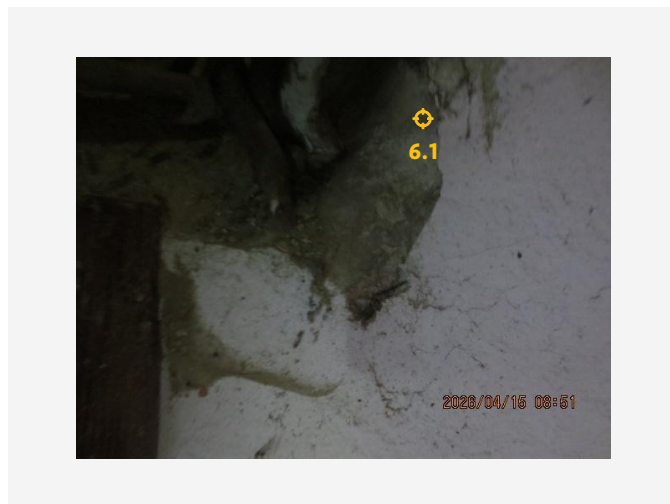
Geen asbest

#	Type	Referentie	Resultaat
6.1	Mengmonster	M002	Geen asbest

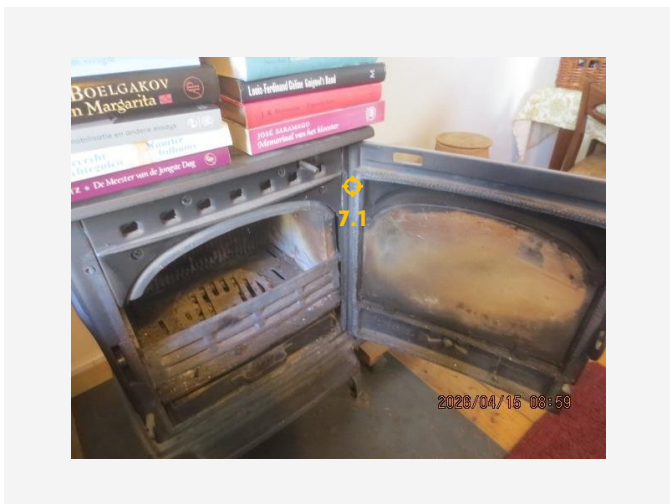
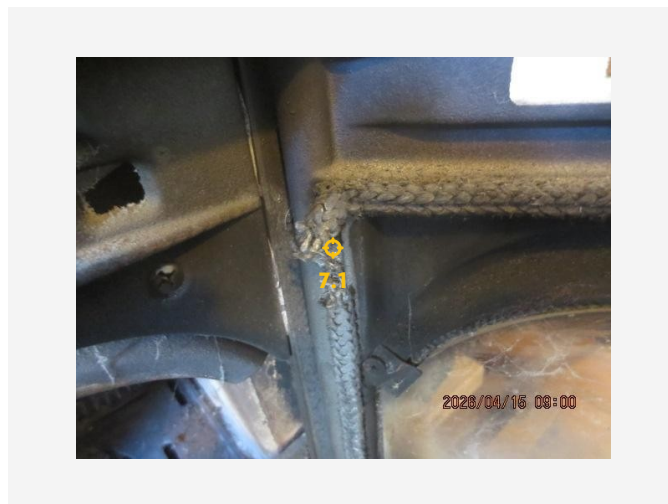
Fiche 7: koord houtkachel

Geen asbest

#	Type	Referentie	Resultaat
7.1	Puntmonster	M010	Geen asbest

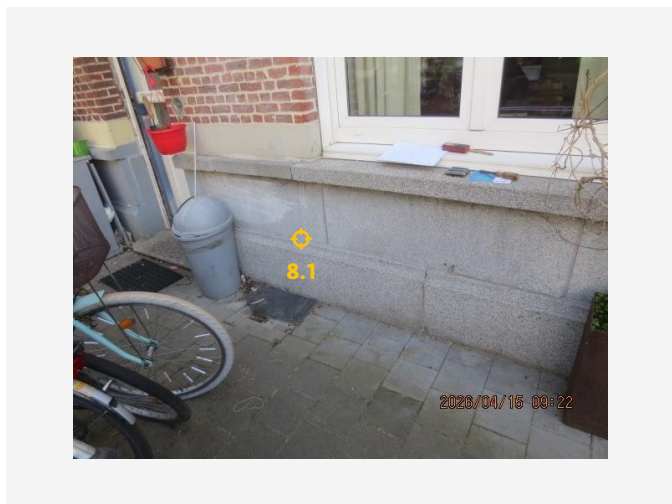
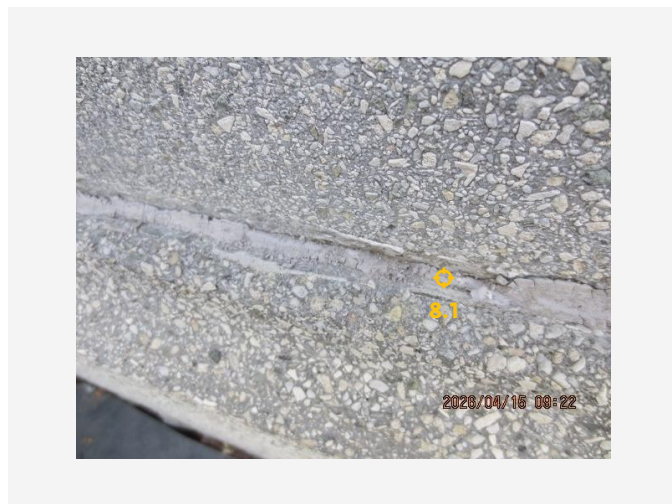
Geen asbest

#	Type	Referentie	Resultaat
8.1	Puntmonster	M008	Geen asbest

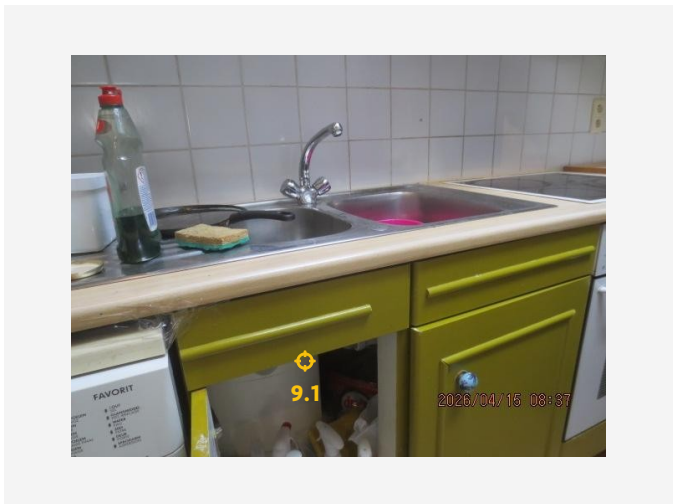
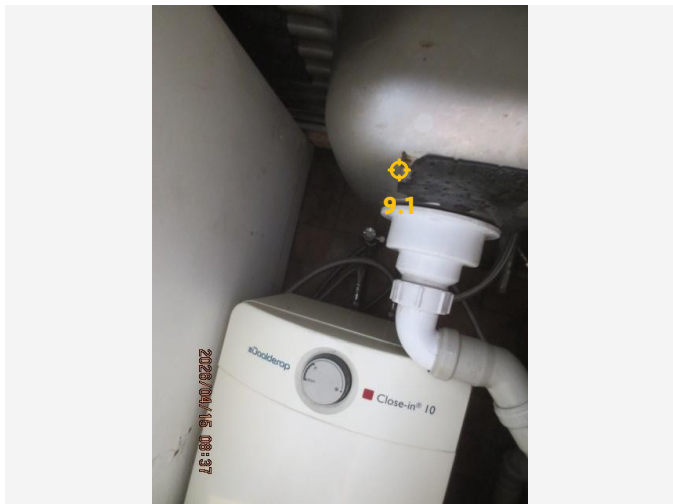
Fiche 9: anti - deun spoelbak keuken

Geen asbest

#	Type	Referentie	Resultaat
9.1	Puntmonster	M005	Geen asbest

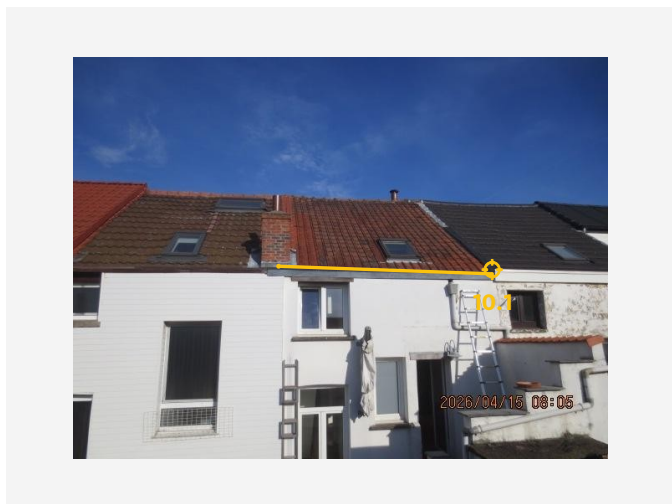
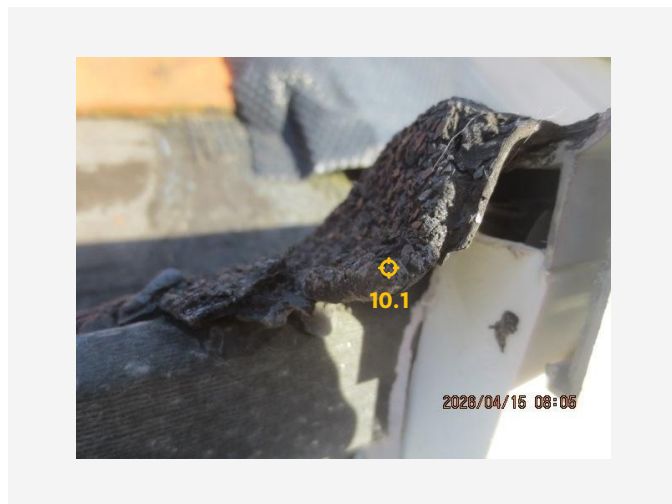
Fiche 10: roofing goot schuin dak

Geen asbest

#	Type	Referentie	Resultaat
10.1	Puntmonster	M007	Geen asbest

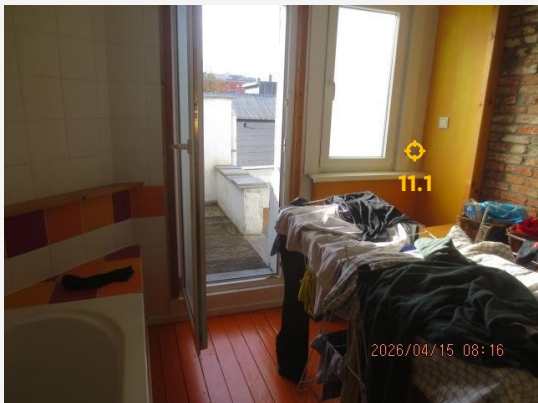
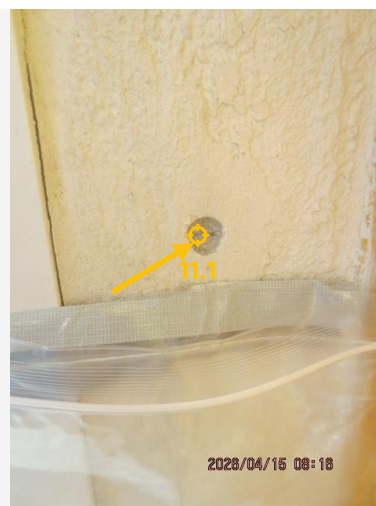
Geen asbest

#	Type	Referentie	Resultaat
11.1	Mengmonster	M001	Geen asbest

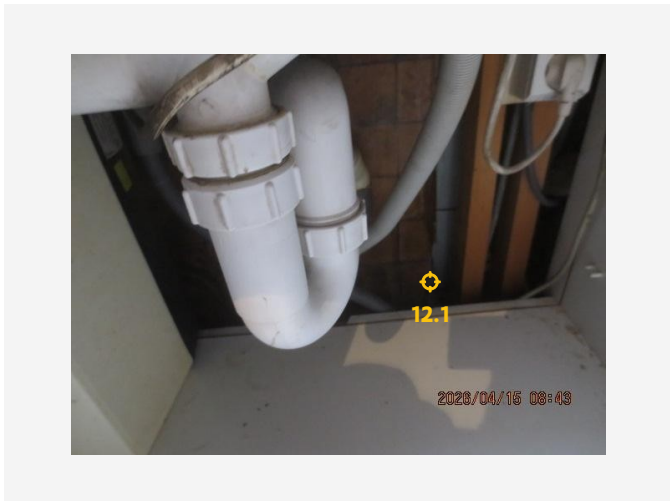
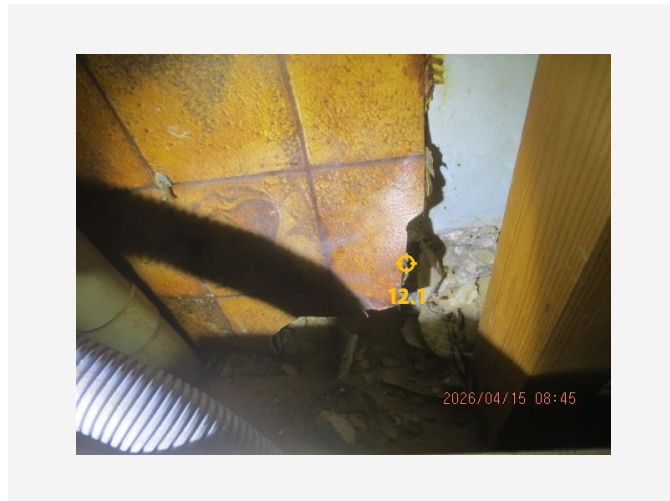
Fiche 12: lijmlaag vinyl bekleding wand achter keukenkast

Geen asbest

#	Type	Referentie	Resultaat
12.1	Puntmonster	M012	Geen asbest

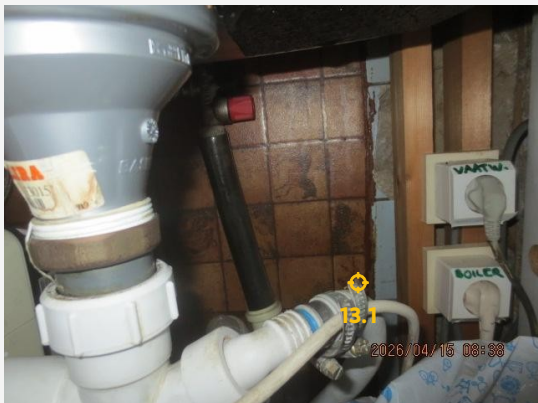
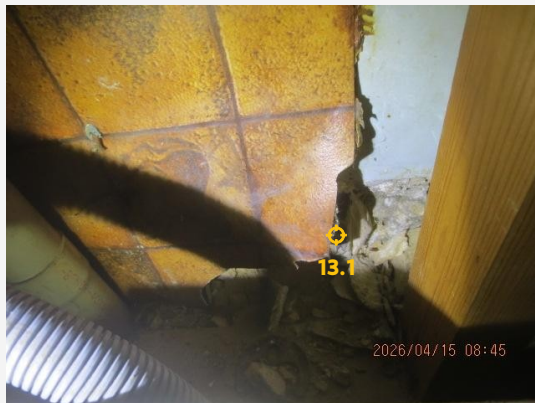
Geen asbest

#	Type	Referentie	Resultaat
13.1	Puntmonster	M011	Geen asbest

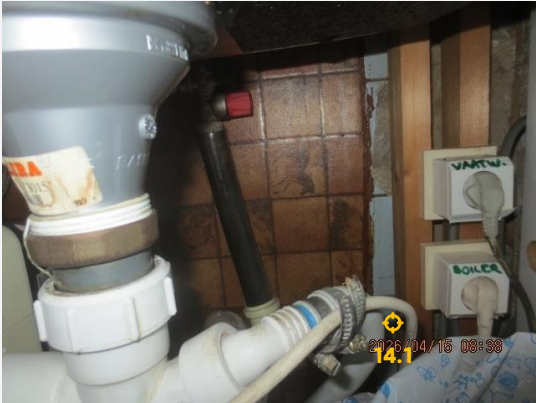
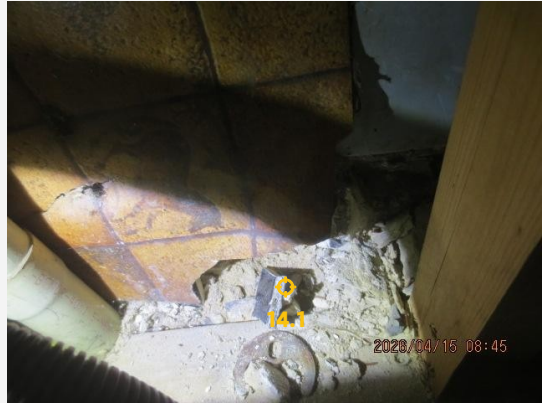
Geen asbest

#	Type	Referentie	Resultaat
14.1	Puntmonster	M003	Geen asbest

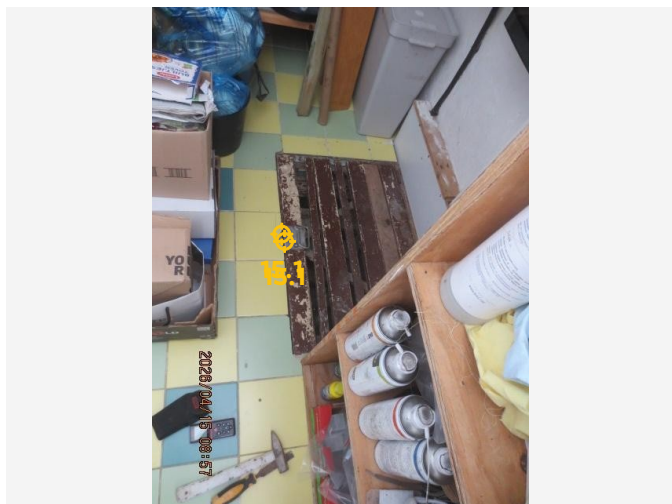
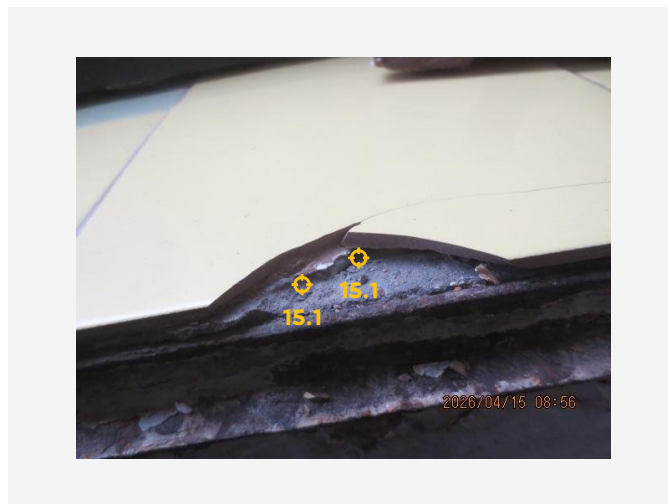
Fiche 15: lijmlaag vloertegels hal

Geen asbest

#	Type	Referentie	Resultaat
15.1	Mengmonster	M009	Geen asbest
