Asbestinventarisatetest

Diestseweg 84/v2 R, 2440 Geel

Attestnummer : 20260427-000295.000

Zone 1: appartement v2 R

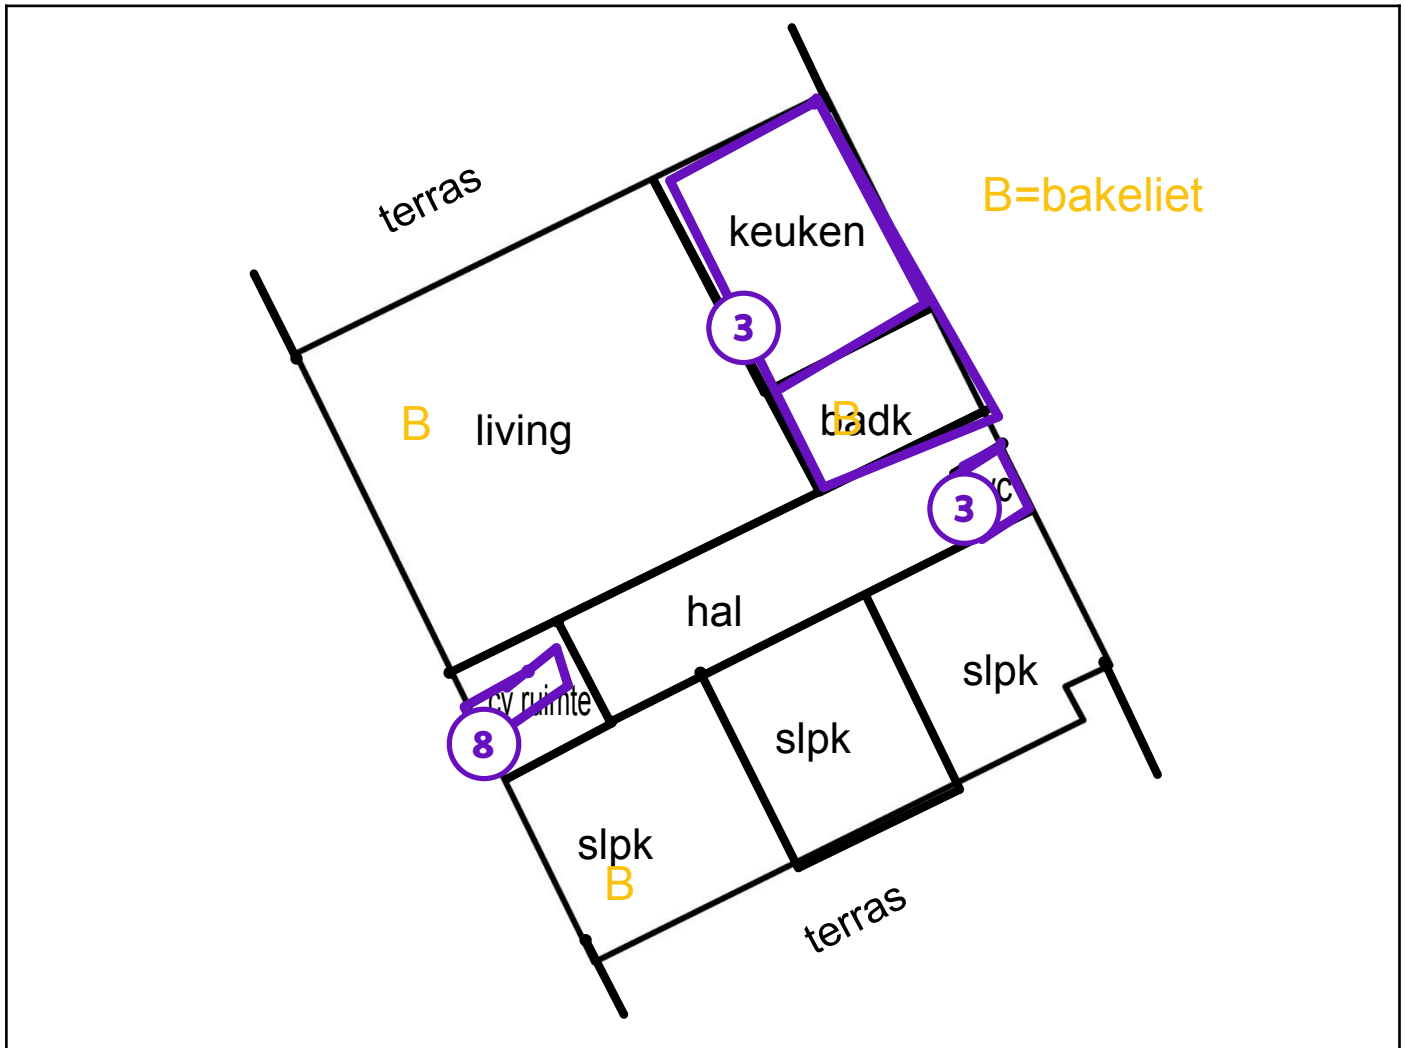
Plan 1.1: plan appartement

Beschrijving	Type	Actie
1. Bakeliet toep.(radiatorknoppen)	Asbestmateriaal	Zorgvuldig beheren
3. Tegellijn niet zichtbaar	Advies	-
8. schouw	Overige ruimte of materiaal	-

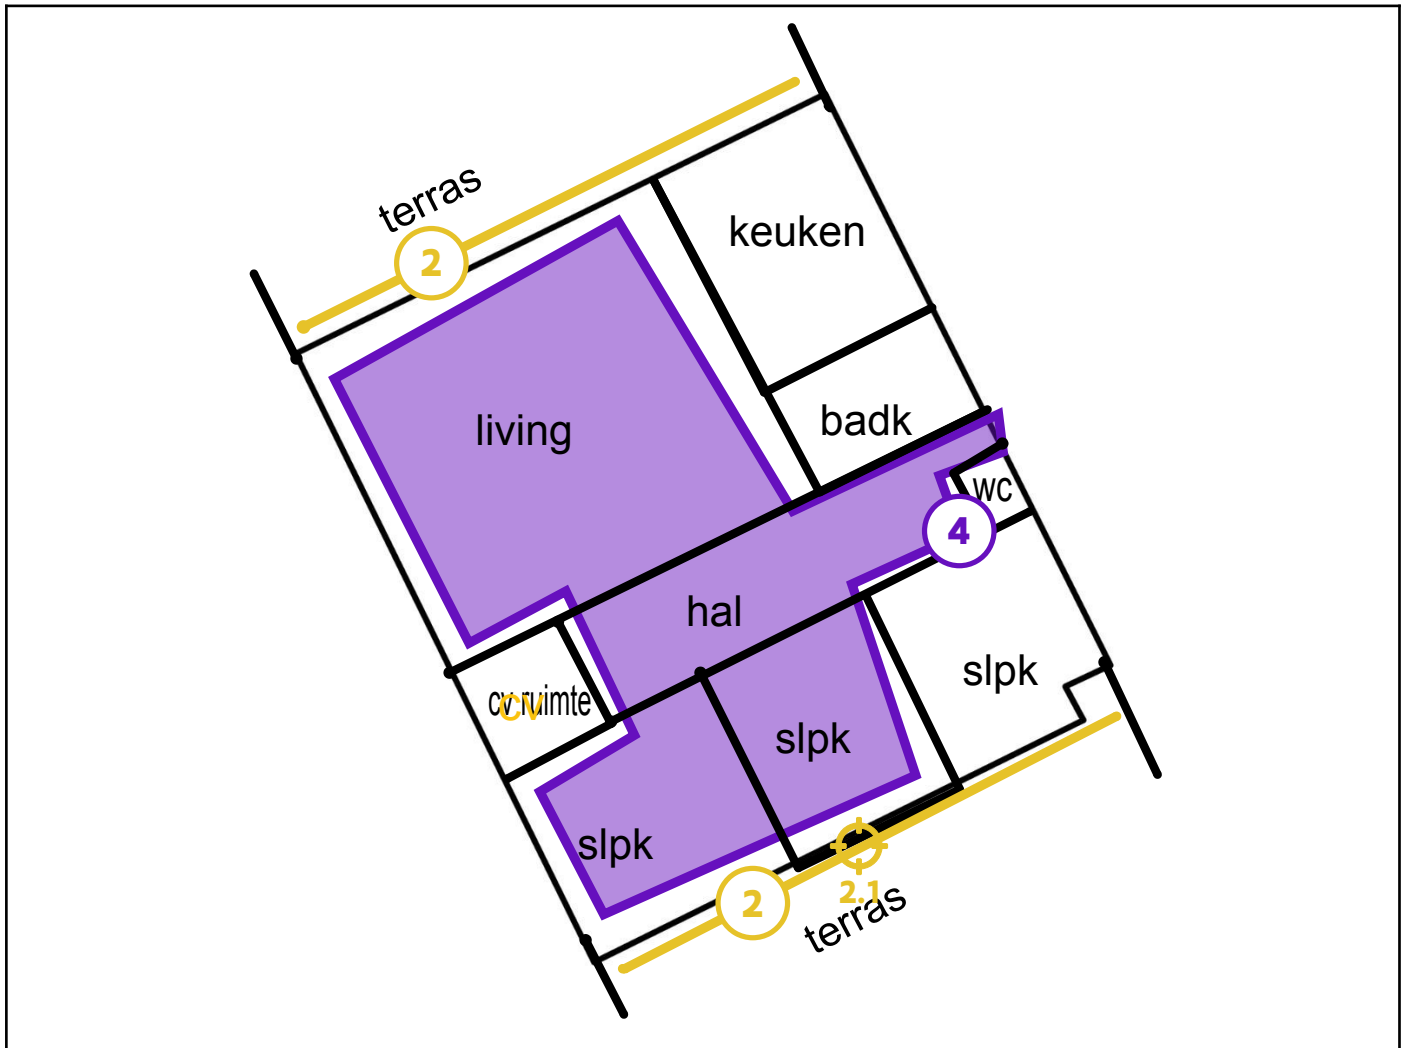
Plan 1.2: plan appartement

Beschrijving	Type	Actie
2. Kit kozijn-muur (met staalname) aluminium raam	Asbestmateriaal	Zorgvuldig beheren
2.1 Code: kit	Puntmonster	-
4. vloer bedekking(tapijt)	Advies	-
7. CV Ketel/boiler	Overige ruimte of materiaal	-

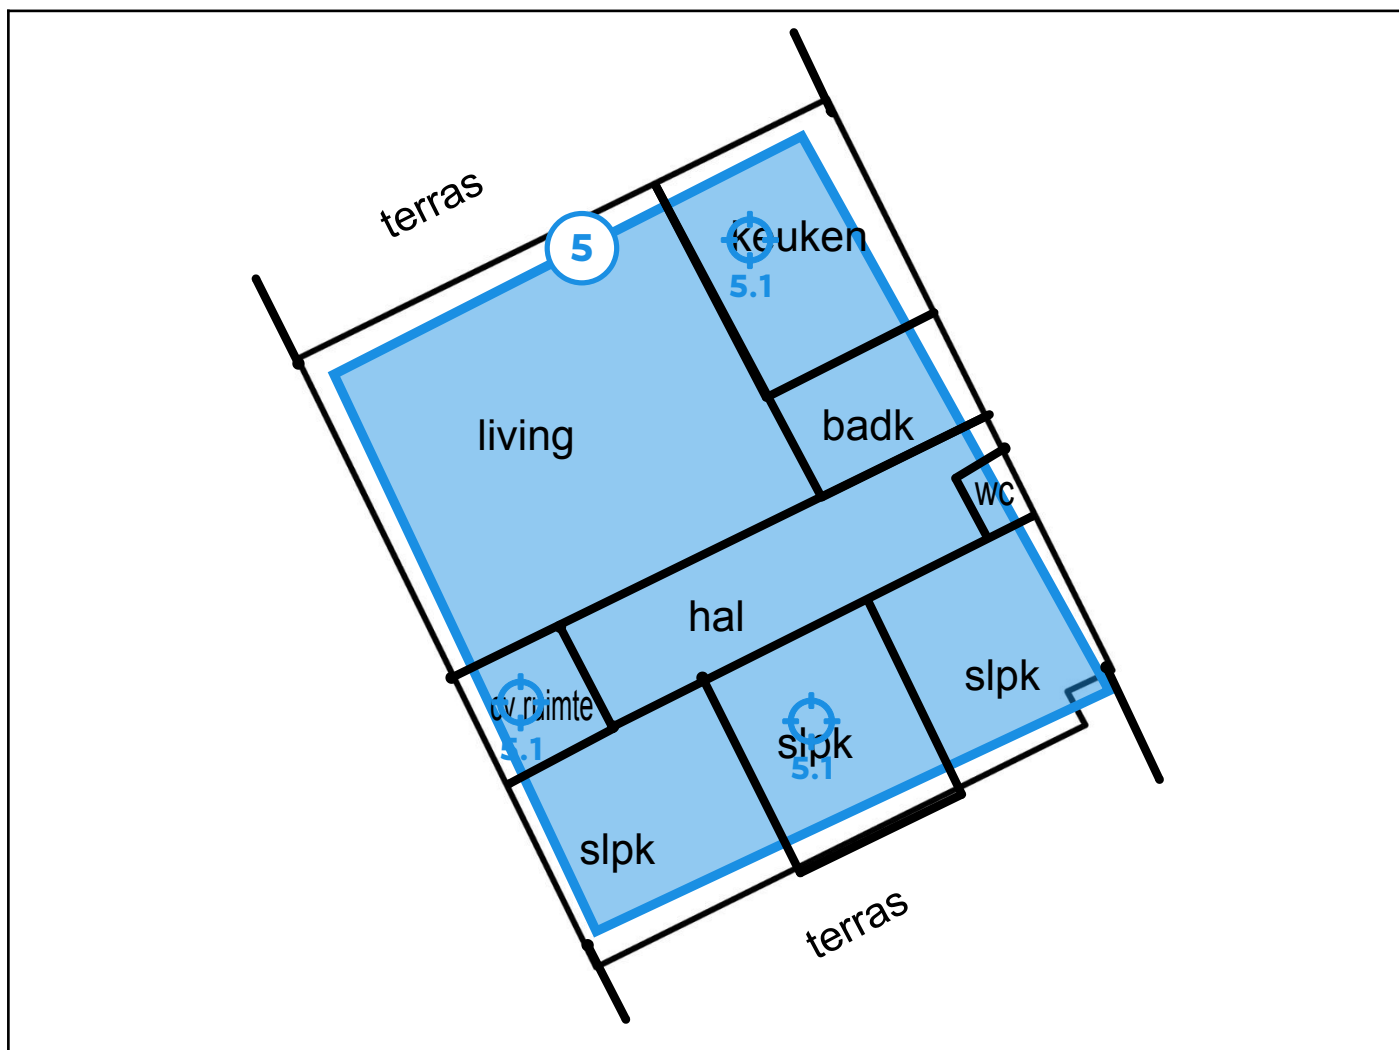
Plan 1.3: plan appartement

Beschrijving	Type	Actie
5. Plafondpleister	Geen asbest	-
5.1 Code: plafond	Mengmonster	-

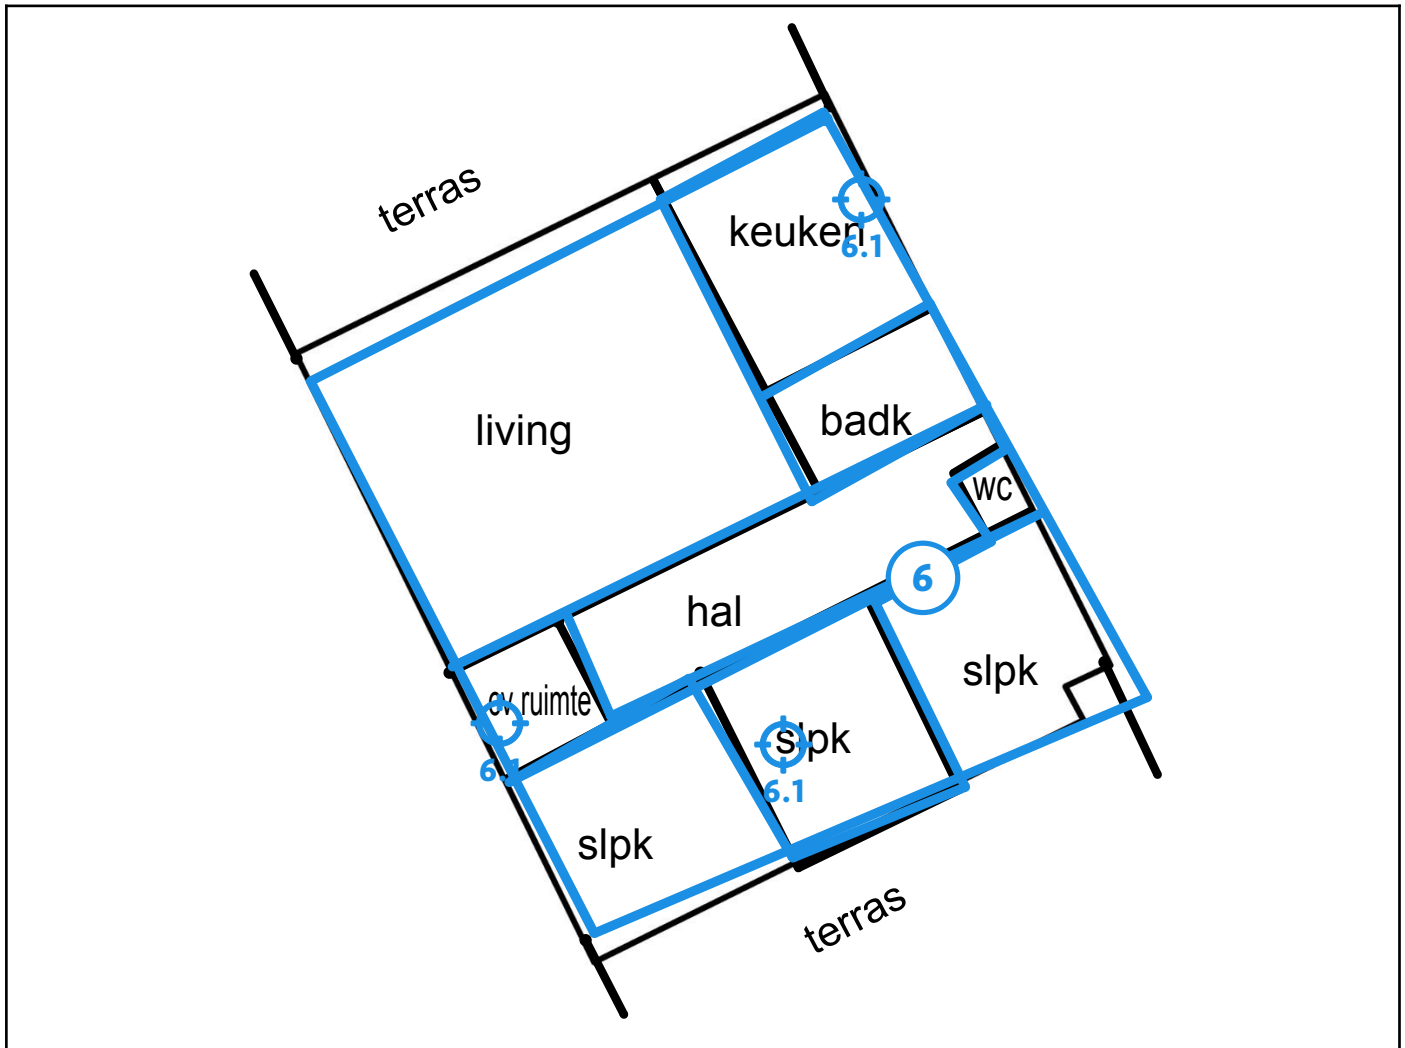
Plan 1.4: plan appartement

Beschrijving	Type	Actie
6. Muurpleister	Geen asbest	-
6.1 Code: muur	Mengmonster	-

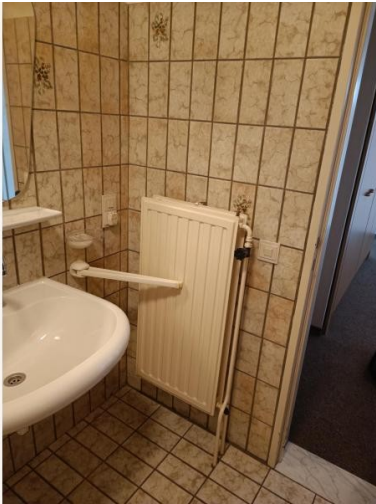
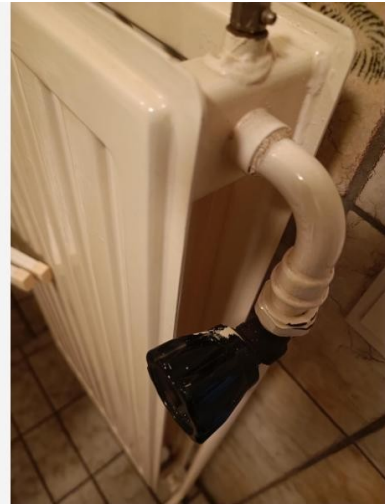
Het asbestmateriaal valt onder de mijlpaal van 2040.

Eindbeoordeling materiaalrisico	Laag materiaalrisico en/of verlaagde kans op vezelvrijgave
---------------------------------	--

Gebondenheid	Categorie 1: hechtgebonden in oorsprong
Asbestsoort (vezeltype)	Crocidoliet aanwezig
Asbestconcentratie	Laag (< 50%)
Afschermingsgraad van het gehele materiaal	Geheel of deels vrij aan de binnenlucht, maar geen contact met binnenluchtstromen
Toestand van het materiaal	Onbeschadigd, niet verweerd

Beschrijving	Bakeliet toep.(radiatorknoppen
Omgeving	Binnen
Primaire drager	HVAC infrastructuur en uitrusting
Asbestmateriaal	Plaat, paneel, tablet - Type Bakeliet
Bindmiddel van asbestmateriaal	Kunststof of -hars
Gebondenheid op basis van bindmiddel	Hecht
Hoeveelheid (oppervlakte - dikte - aantal)	<ul style="list-style-type: none"> • 0,20 m² - 1,00 cm - 3 stuks
Totaal volume	0,006 m ³
Eenvoudig bereikbaar	Ja
Bevestigingswijze	<ul style="list-style-type: none"> • Geschroefd
Identificatiemethode	<p>De asbestdeskundige beoordeelt het materiaal als asbestverdacht en dus asbesthoudend, en dit zonder monstername.</p> <p>Motivatie: De monstername brengt andere schade aan dan schade die inherent is aan de monstername.</p>
Destructieve handeling voor identificatie	Nee
Opmerking	<p>Het is moeilijk te bepalen of de bakeliettoepassingen in de woning ook effectief asbesthoudend zijn (het kan ook gaan om de asbestvrije variant).</p> <p>Er werd geen monster genomen ovw beschadiging aan een elektrisch gerelateerde toepassing, extra controle bij verwijdering van het verdacht materiaal.</p>

- Zorg voor een veilig beheer. Vermijd het beschadigen van het asbestmateriaal. Controleer de toestand jaarlijks op wijzigingen.
- Voer bijkomende staalname(s) uit.

- Eenvoudige handelingen: mag via doe-het-zelf of door werknemer(s) met opleidingsattest eenvoudige handelingen
Schakelaars, stopcontacten en andere gelijkaardige toepassingen kunnen eenvoudig losgeschroefd worden --> EH doe-het-zelf. Afgesloten of verzegelde kast --> EH opgeleid techniek personeel 8u basisopleiding asbest. Voor elektrische infrastructuur en uitrusting dient u vooraleer men deze toepassing gaat bevochtigen de elektriciteit af te sluiten (zoniet elektrocutie-/brandgevaar). standaard dragen van de nodige wegwerp beschermingsmiddelen FFP 3 masker , handschoenen en tyvec CAT III type 5-6 , afspoelbaar schoeisel Losschroeven en dubbel verpakken in plastic , sluit luchtdicht af en breng dit als hechtgebonden afval naar een plaatselijk containerpark. Voor hechtgebonden toepassingen: Bij verwijdering door doe-het-zelf moet men dit afval dubbel en luchtdicht verpakt aandienen bij het gemeentelijk recyclagepark. Men raadpleegt best op voorhand de voorwaarden van het recyclagepark.

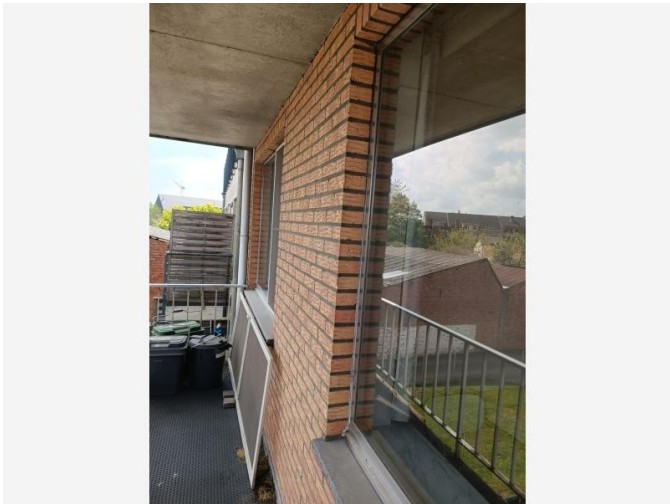
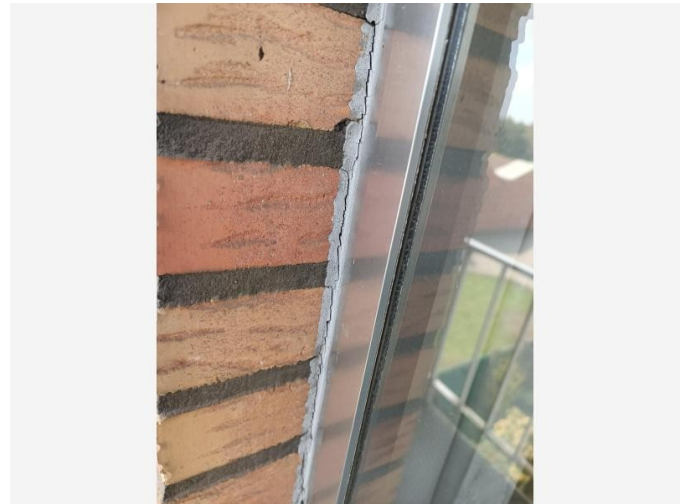
Fiche 2: Kit kozijn-muur (met staalname) aluminium raam

Het asbestmateriaal valt onder de mijlpaal van 2040.

Eindbeoordeling materiaalrisico	Laag materiaalrisico en/of verlaagde kans op vezelvrijgave
---------------------------------	--

Gebondenheid	Categorie 1: hechtgebonden in oorsprong
Asbestsoort (vezeltype)	Alleen chrysotiel aanwezig
Asbestconcentratie	Laag (< 50%)
Afschermingsgraad van het gehele materiaal	Geheel of deels vrij aan de buitenlucht, maar geen contact met binnenlucht
Toestand van het materiaal	Licht beschadigd, licht verweerd. Intacte calciumsilicaatplaat of materiaal met categorie 3-gebondenheid

#	Type	Referentie	Resultaat
2.1	Puntmonster	kit	Chrysotiel

Beschrijving	Kit kozijn-muur (met staalname) aluminium raam
Omgeving	Buiten
Primaire drager	Wandopening verticaal (raam, deur, ...)
Asbestmateriaal	In-situ afwerkingslagen - Pasta, stopverf, voegsel, stopsel, vulsel, mastiek, kitten, ...
Bindmiddel van asbestmateriaal	Kitten, mastiek, pasta
Gebondenheid op basis van bindmiddel	Hecht
Hoeveelheid (gewicht - aantal)	<ul style="list-style-type: none">• 0,20 kg - 4 stuks
Totaal gewicht	0,80 kg
Eenvoudig bereikbaar	Ja
Bevestigingswijze	<ul style="list-style-type: none">• Verlijmd, ingegoten, versmeerd
Identificatiemethode	Een monstername door de asbestdeskundige met laboanalyse door een asbestlabo.
Destructieve handeling voor identificatie	Nee
Opmerking	Het gewicht en lm is een beredeneerde schatting. Er worden geen rechten verleend aan deze oppervlaktes. De dikte is een schatting die voorkomt uit de monsterplaatsen en is daarom niet altijd representatief

- Zorg voor een veilig beheer. Vermijd het beschadigen van het asbestmateriaal. Controleer de toestand jaarlijks op wijzigingen.

- Eenvoudige handelingen: mag via doe-het-zelf of door werknemer(s) met opleidingsattest eenvoudige handelingen aluminium raam:

Wordt sterk afgeraden deze toepassing via doe-het-zelf te verwijderen omwille van reële kans op vezelvrijgave. verwijdering doe het zelf en EH opgeleid personeel : De toepassing extra fixeren en losbeitelen
Standaard dragen van de nodige wegwerp beschermingsmiddelen FFP 3 masker , handschoenen en tyvec
CAT III type 5-6 , afspoelbaar schoeisel

- Eenvoudige handelingen: enkel door erkend asbestverwijderaar EH erkend saneerder.

De saneerder motiveert de verwijderingsmethode in het werkplan. Verwijdering met puntafzuiging dmv een stofzuiger met absoluut filter of (methode inslijpen baksteen voor mastiek gevel/raamkader). Notitie : Bij vernieuwing/vervanging van de ramen : Oud raamwerk word gerecycleerd , er mogen geen restanten aan het raamwerk achter blijven. Zie ook link Zie <https://ovam.vlaanderen.be/wie-mag-wat-verwijderen> <https://ovam.vlaanderen.be/voorzorgsmaatregelen-bij-asbestverwijdering> <https://ovam.vlaanderen.be/asbestafval-afvoeren> Zie ook wetgevend kader (website van de OVAM en CODEX boek VI titel 3). <http://werk.belgie.be/sites/default/files/content/documents/Welzijn%20op%20het%20werk/Regelgeving/Codex%20boek%20VI%20titel%203%20Asbest.pdf> methodiek verwijderingsmethodes worden achteraan in het attest verder toegelicht Mag en wil uzelf verwijderen: Zorg er dan voor dat: -u zich vooraf goed informeert op www.asbestinfo.be -u zich beschermt met een FFP3 mondkap, wegwerphandschoenen, wegwerpoveral Cat III type 5-6, afspoelbaar schoeisel -er geen minderjarigen of derden aanwezig zijn -u beschikt over PE-folie en zakken om loskomende deeltjes en het afval op te vangen en te verpakken -u beschikt over een vernevelaar (water) of fixeermiddel om het abestmateriaal te bevochtigen tijdens de volledige duur van de werken -u weet hoe u asbestmateriaal veilig kan demonteren zonder stof of breuken -u beschikt over natte doeken om eventuele resten en stof weg te nemen

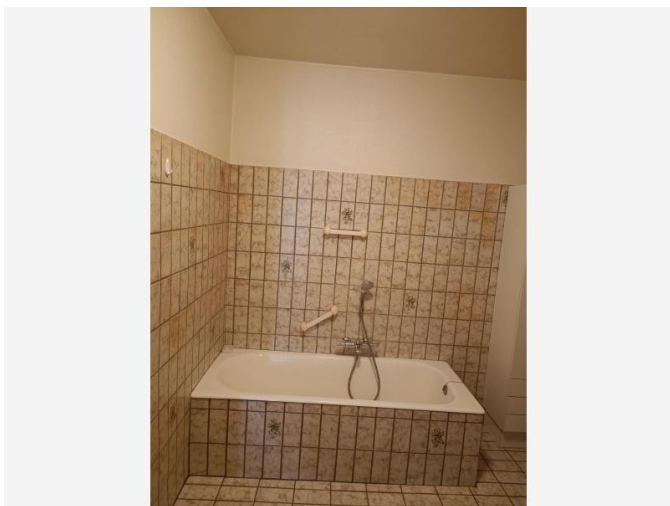
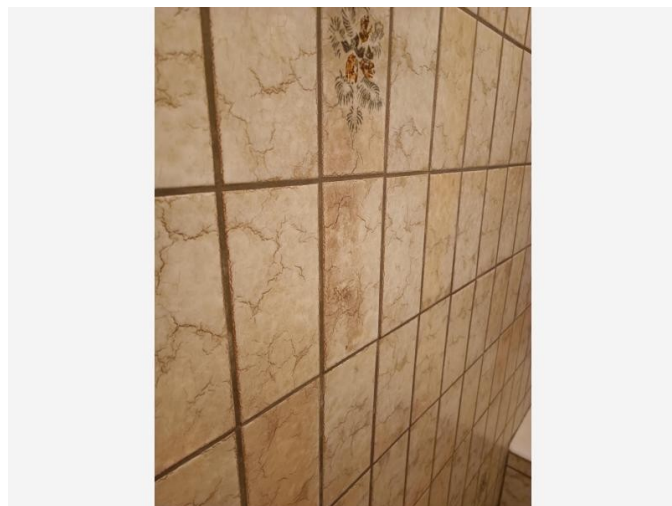
In het inspectieprotocol is een monstername van tegellijm verplicht om dit te identificeren als niet-asbesthoudend. Er waren geen facturen ter beschikking die bevestigen dat de tegels na 2001 waren geplaatst. Er waren geen bestaande beschadigingen aan de wandtegels om de lijm voldoende te kunnen inspecteren. Om dit af te toetsen is het aangewezen om bij eventuele renovatiewerken aan de tegels verder onderzoek/staalname te laten uitvoeren ter controle.

Basis voor advies	Beoordeling op basis van expertise, zonder een vaststelling door de asbestdeskundige.
-------------------	---

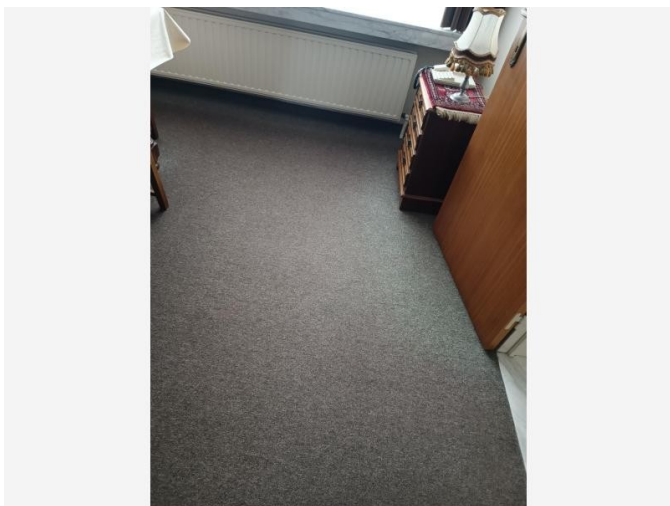
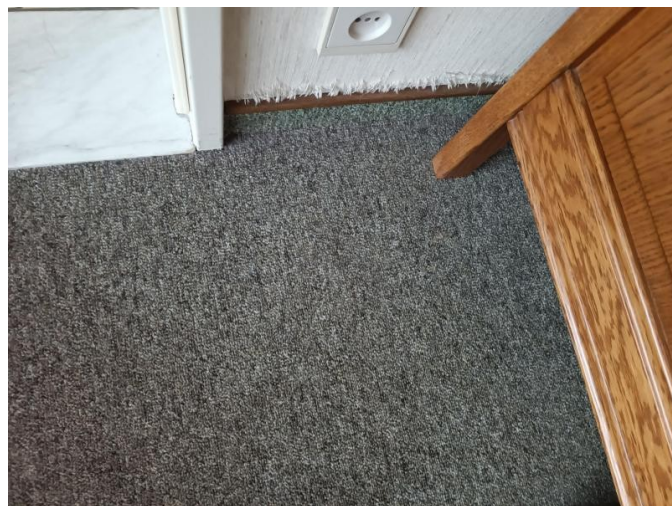
De tapis plein is sterk gelijmd ,het is niet gekend wat eronder bevindt,mogelijks zijn er verdachte onderlagen.
Extra controle aangewezen bij werken.

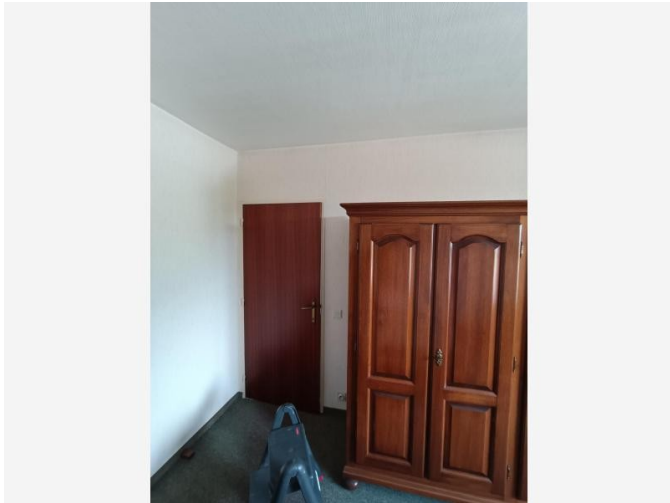
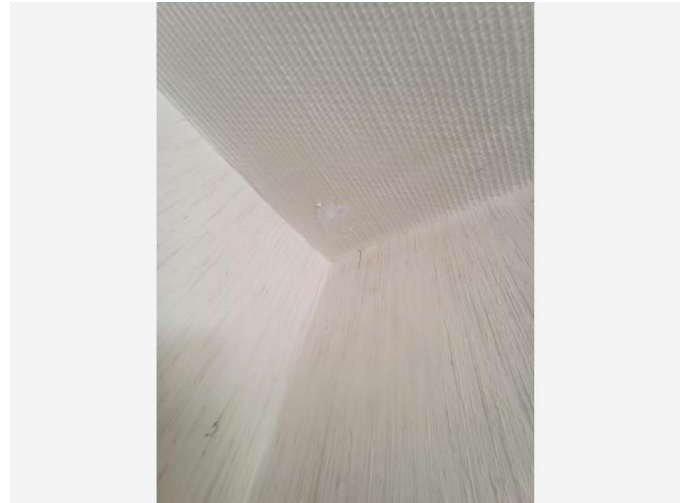
Fiche 5: Plafondpleister

Geen asbest

#	Type	Referentie	Resultaat
5.1	Mengmonster	plafond	Geen asbest

Beschrijving	Plafondpleister
Omgeving	Binnen
Primaire drager	Plafond
Bindmiddel van materiaal	Gips - kalk
Gebondenheid op basis van bindmiddel	Niet-hechtgebonden
Hoeveelheid (oppervlakte - dikte - aantal)	• 96,00 m ² - 0,50 cm - 1 stuk
Totaal volume	0,48 m ³
Identificatiemethode	Een monstername door de asbestdeskundige met laboanalyse door een asbestlabo.
Destructieve handeling voor identificatie	Nee
Opmerking	<p>Volgens het inspectieprotocol is een monstername van het pleisterwerk verplicht om dit te identificeren als niet-asbesthoudend.</p> <p>Locatie staalnames: individuele ruimte: slpk/ natte ruimte: keuken/ stookplaats: cv ruimte/ traphal: nvt</p> <p>De vermelde oppervlaktes en volumes betreffen een beredeneerde schatting. Er worden geen rechten verleend aan deze oppervlaktes/volumes. De dikte is een schatting die voorkomt uit de monsterplaatsen en is daarom niet altijd representatief.</p>

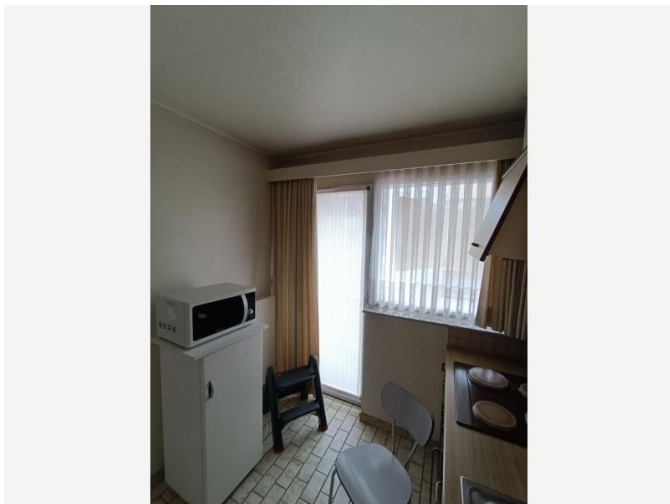
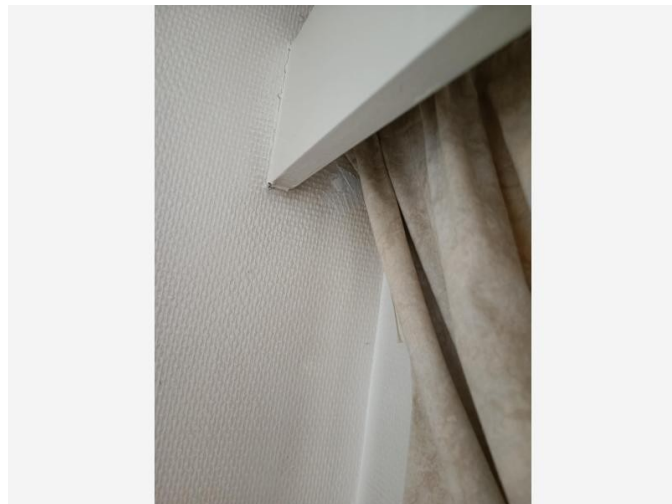
Fiche 6: Muurpleister

Geen asbest

#	Type	Referentie	Resultaat
6.1	Mengmonster	muur	Geen asbest

Beschrijving	Muurpleister
Omgeving	Binnen
Primaire drager	Binnenwand
Bindmiddel van materiaal	Gips - kalk
Gebondenheid op basis van bindmiddel	Niet-hechtgebonden
Hoeveelheid (oppervlakte - dikte - aantal)	• 282,00 m ² - 0,50 cm - 1 stuk
Totaal volume	1,41 m ³
Identificatiemethode	Een monsternamen door de asbestdeskundige met laboanalyse door een asbestlabo.
Destructieve handeling voor identificatie	Nee
Opmerking	<p>Volgens het inspectieprotocol is een monsternamen van het pleisterwerk verplicht om dit te identificeren als niet-asbesthoudend.</p> <p>Locatie staalnames: individuele ruimte: slpk/ natte ruimte: keuken/ stookplaats: cv ruimte/ traphal: nvt</p> <p>De vermelde oppervlaktes en volumes betreffen een berekende schatting. Er worden geen rechten verleend aan deze oppervlaktes/volumes. De dikte is een schatting die voortvloeit uit de monsterplaatsen en is daarom niet altijd representatief.</p>

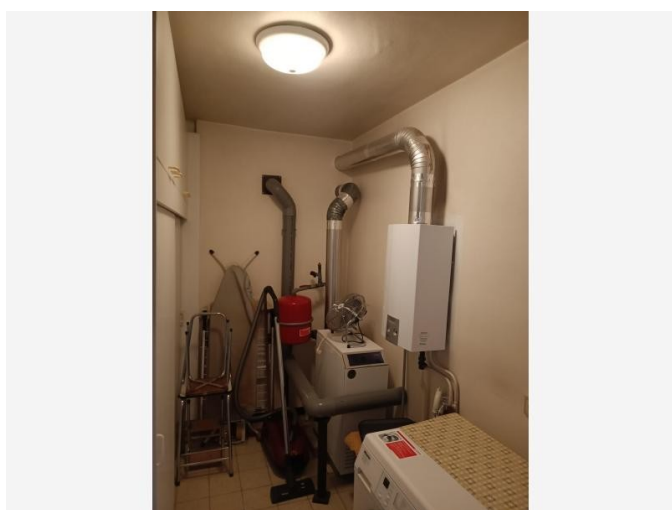
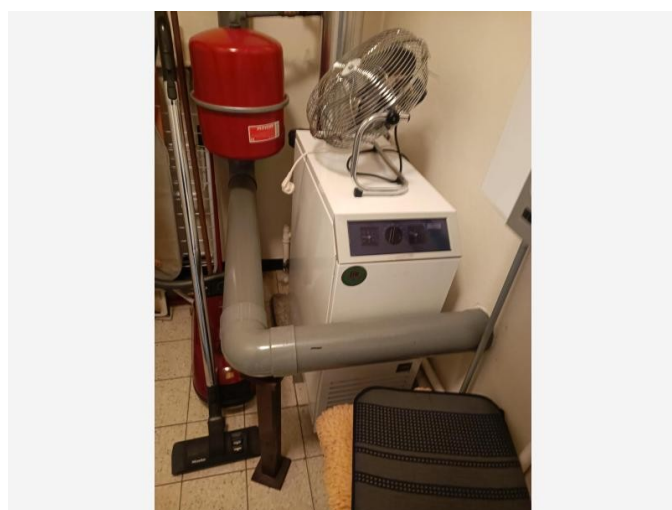
Beschrijving	Notitie	Terug te vinden op plannen
Fiche 7: CV Ketel/boiler	De CV ketel werd gecontroleerd(hr top) en is niet asbest verdacht geen risico bouwjaar.	Plan 1.2: plan appartement

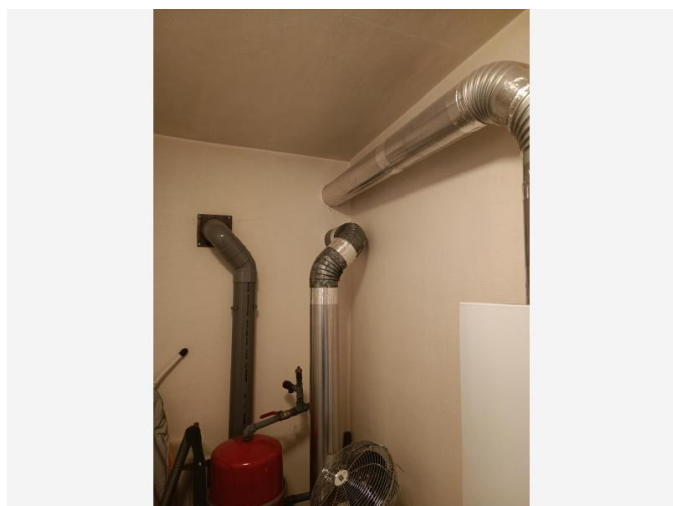
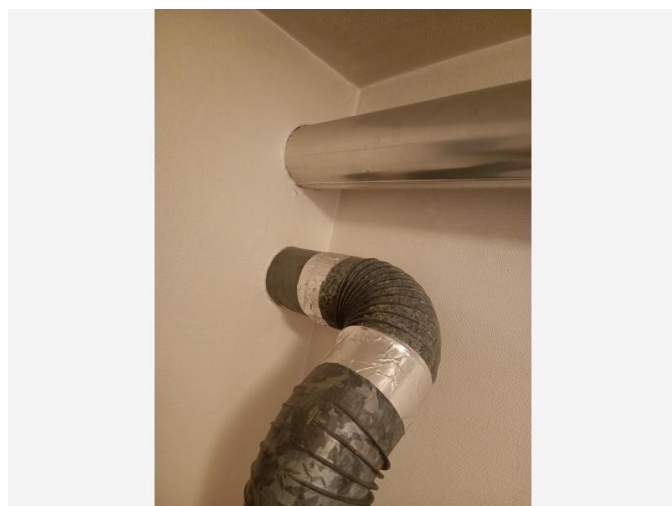
Beschrijving	Notitie	Terug te vinden op plannen
Fiche 8: schouw	Het is niet uitgesloten dat er nog verdacht materiaal aanwezig is in de schouw ,(bij werken extra controle aangewezen.)	Plan 1.1: plan appartement
