# Asbestinventarisatetest

Rubensstraat 71/0001, 2550 Kontich

Attestnummer : **20260422-000239.001**

Uitgegeven op : **22.04.2026**

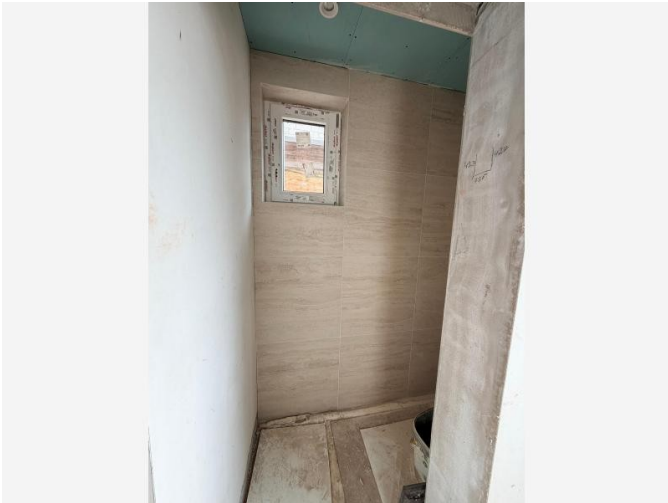
De oude muurtegels werden volledig verwijderd waarbij de muren werden afgekapd en voorzien van nieuwe pleister, tegels en een nieuwe keuken & badkamer.

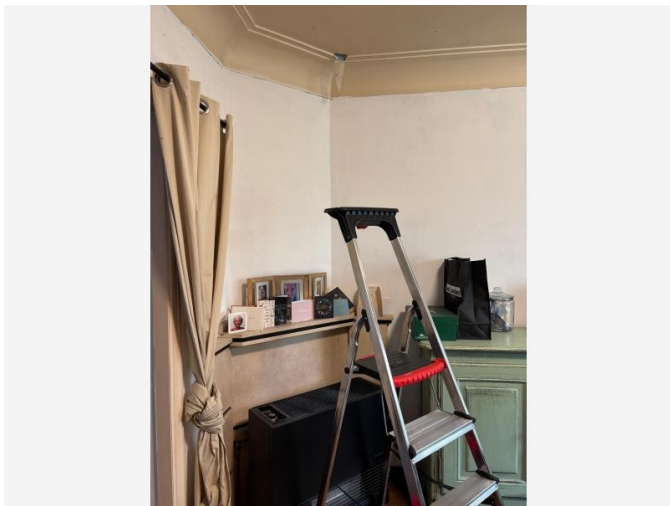
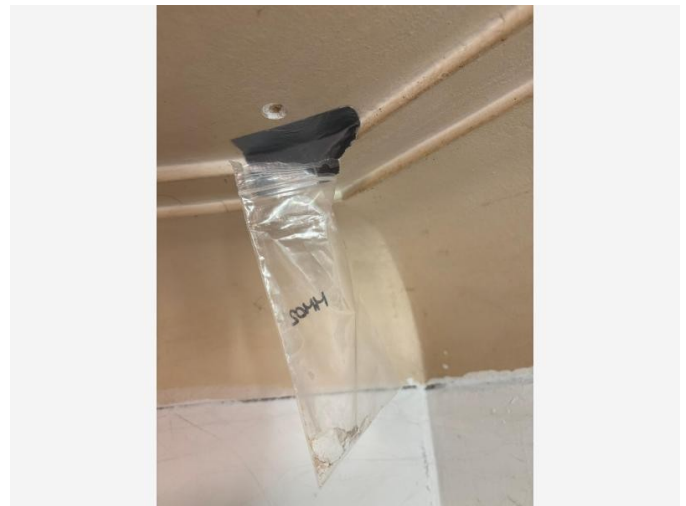
## Fiche 3: Pleisterwerk - plafonds

Geen asbest

#	Type	Referentie	Resultaat
3.1	Mengmonster	MM02	Geen asbest

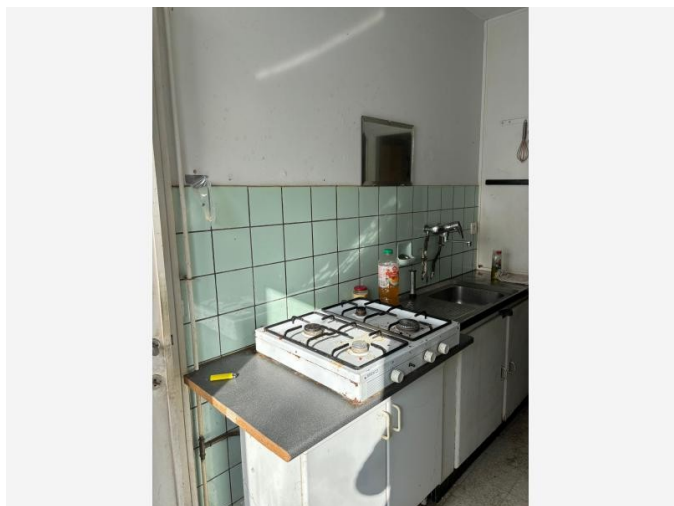
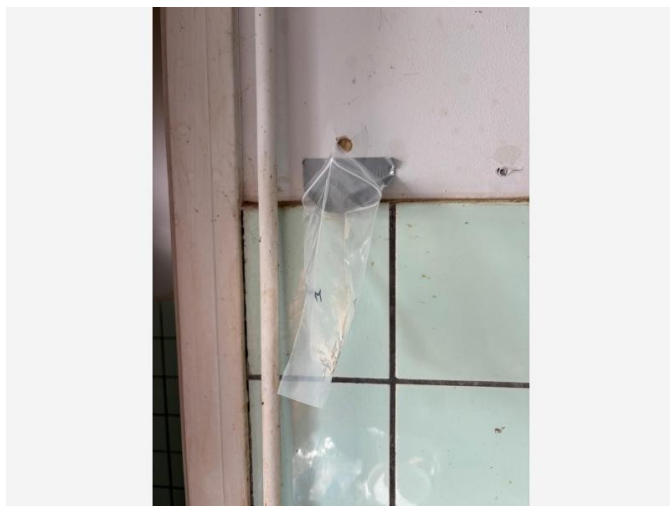
Geen asbest

#	Type	Referentie	Resultaat
4.1	Mengmonster	MM01	Geen asbest

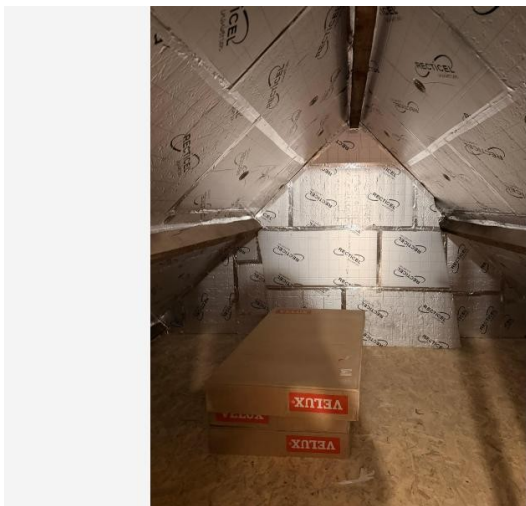
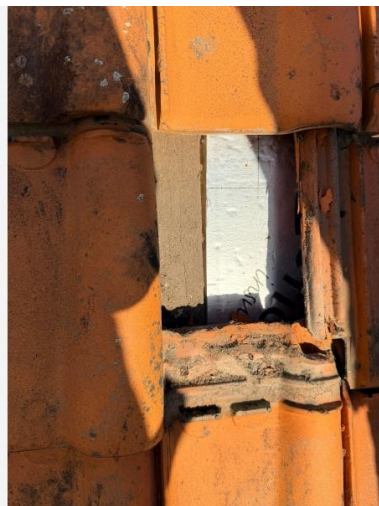
## Fiche 5: Materialen onder de dakbedekking

Beschrijving	Notitie	Terug te vinden op plannen
Fiche 5: Materialen onder de dakbedekking	Voor de renovatiewerken kon men de pannen op de zolder zien - geen onderdak aanwezig. Bij de renovatiewerken werden Recticel platen geplaatst onder de dakpannen. Niet asbesthoudend.	-
Fiche 6: Afdichtingsmateriaal aan schrijnwerk	De ramen en deuren werden vernieuwd en voorzien van siliconen tussen raam en kader, en kader en muur. Het betreft alle ramen en deuren.	-
Fiche 7: Materialen aan de rookgaskanalen	De materialen aan de rookgaskanalen bevinden zich bovenop het zadeldak dat niet kan geïnspecteerd worden gezien de hoogte >3.5m. Voor zover men kon zien vanop het plat dak, zijn de oranje cilindervormige schoorsteenpotten van pvc en de schoorsteenkap van metaal. Niet asbestverdacht.	Plan 1.4: Nieuw plan - Gelijkvloers
Fiche 8: Dakbedekking	Het betreft hier om een pannendak - niet asbesthoudend.	-
Fiche 9: Materialen aan de stookketel	Geen asbesthoudende materialen aanwezig aan deze verwarmingsketel. Deze foto werd nog getrokken voor de renovatiewerken en was toen reeds niet-asbestverdacht. Op het moment van het nieuwe plaatsbezoek was er nog geen verwarmingsketel geplaatst.  Ondertussen werd een nieuwe Bosch condens geplaatst.  Hieruit kan men afleiden dat deze nieuw is en bijgevolg niet asbestverdacht.	Plan 1.4: Nieuw plan - Gelijkvloers
