Asbestinventarisatetest

Lambrechtshoekenlaan 228/302, 2170 Antwerpen

Attestnummer : 20260416-000026.000

Uitgegeven op : 16.04.2026

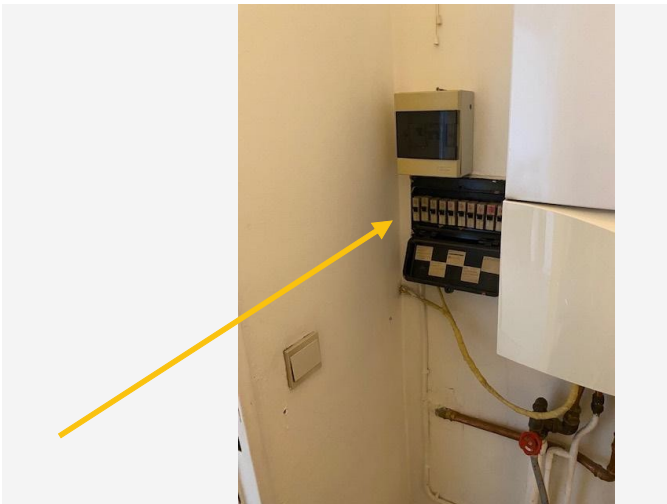
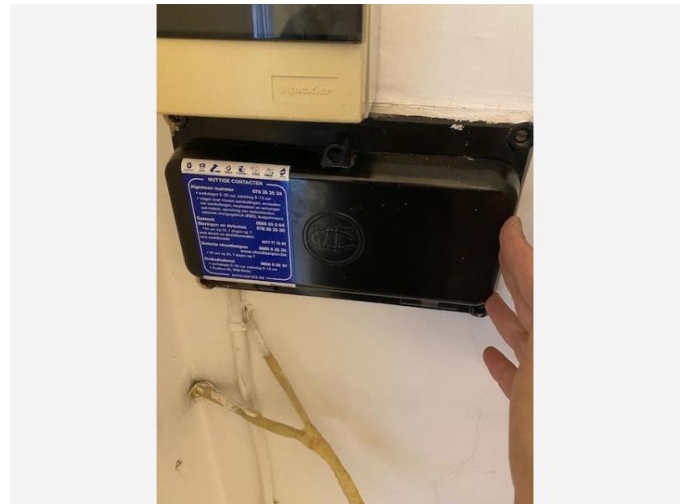
Eindbeoordeling materiaalrisico	Verhoogd materiaalrisico en/of verhoogde kans op vezelvrijgave
---------------------------------	--

Gebondenheid	Categorie 1: hechtgebonden in oorsprong
Asbestsoort (vezeltype)	Crocidoliet aanwezig
Asbestconcentratie	Laag (< 50%)
Afschermingsgraad van het gehele materiaal	Geheel of deels vrij aan de binnenlucht, maar geen contact met binnenluchtstromen
Toestand van het materiaal	Licht beschadigd, licht verweerd. Intacte calciumsilicaatplaat of materiaal met categorie 3-gebondenheid

Beschrijving	Electrische componenten
Omgeving	Binnen
Primaire drager	Communicatie en elektrische infrastructuur en uitrusting
Asbestmateriaal	Plaat, paneel, tablet - Type Bakeliet
Bindmiddel van asbestmateriaal	Kunststof of -hars
Gebondenheid op basis van bindmiddel	Hecht
Hoeveelheid (oppervlakte - dikte - aantal)	• 0,10 m ² - 2,00 cm - 1 stuk
Totaal volume	0,002 m ³
Eenvoudig bereikbaar	Ja
Bevestigingswijze	• Geschroefd
Identificatiemethode	De asbestdeskundige beoordeelt het materiaal als asbestverdacht en dus asbesthoudend, en dit zonder monstername. Motivatie: De monstername brengt andere schade aan dan schade die inherent is aan de monstername.
Destructieve handeling voor identificatie	Nee
Opmerking	Opp is indicatief

Verwijderen

- Zorg voor een veilig beheer. Vermijd het beschadigen van het asbestmateriaal. Controleer de toestand jaarlijks op wijzigingen.
- Verwijder dit asbestmateriaal zo snel mogelijk. Volg de toestand goed op.
- Voer bijkomende staalname(s) uit.

- Eenvoudige handelingen: mag via doe-het-zelf of door werknemer(s) met opleidingsattest eenvoudige handelingen
De verwijderingsmethodiek moet gebeuren volgens de huidige wetgeving

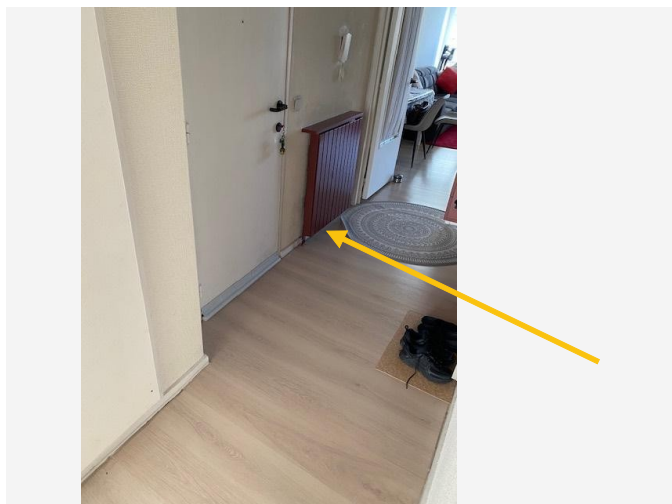
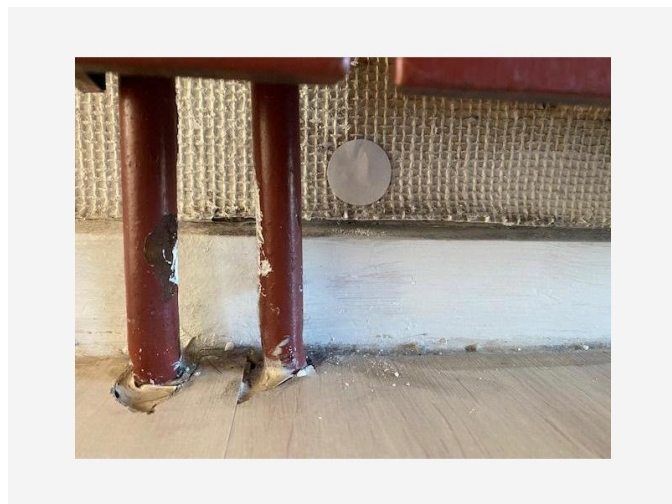
Fiche 2: Stucwerk muur

Geen asbest

#	Type	Referentie	Resultaat
2.1	Mengmonster	Mm01	Geen asbest

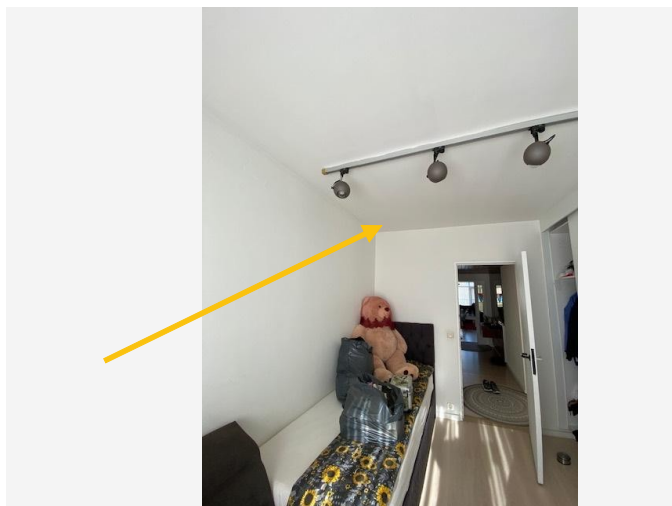
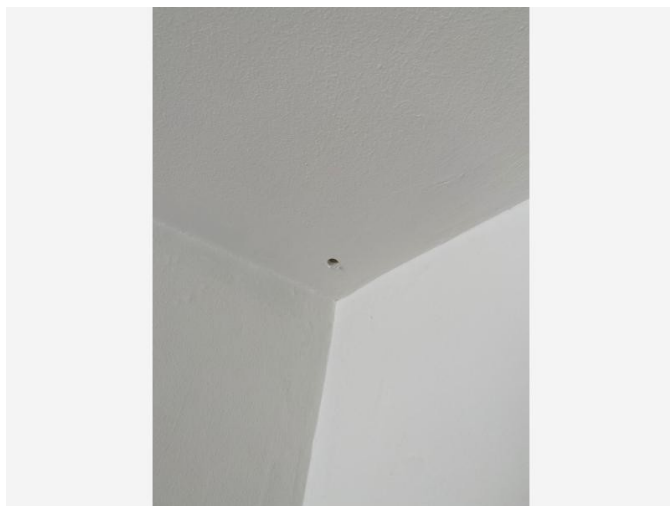
Fiche 3: Stucwerk plafond

Geen asbest

#	Type	Referentie	Resultaat
3.1	Mengmonster	Mm02	Geen asbest
