Asbestinventarisatetest

Raghenoplein 15/29, 2800 Mechelen

Attestnummer : 20260428-000635.000

Uitgegeven op : 28.04.2026

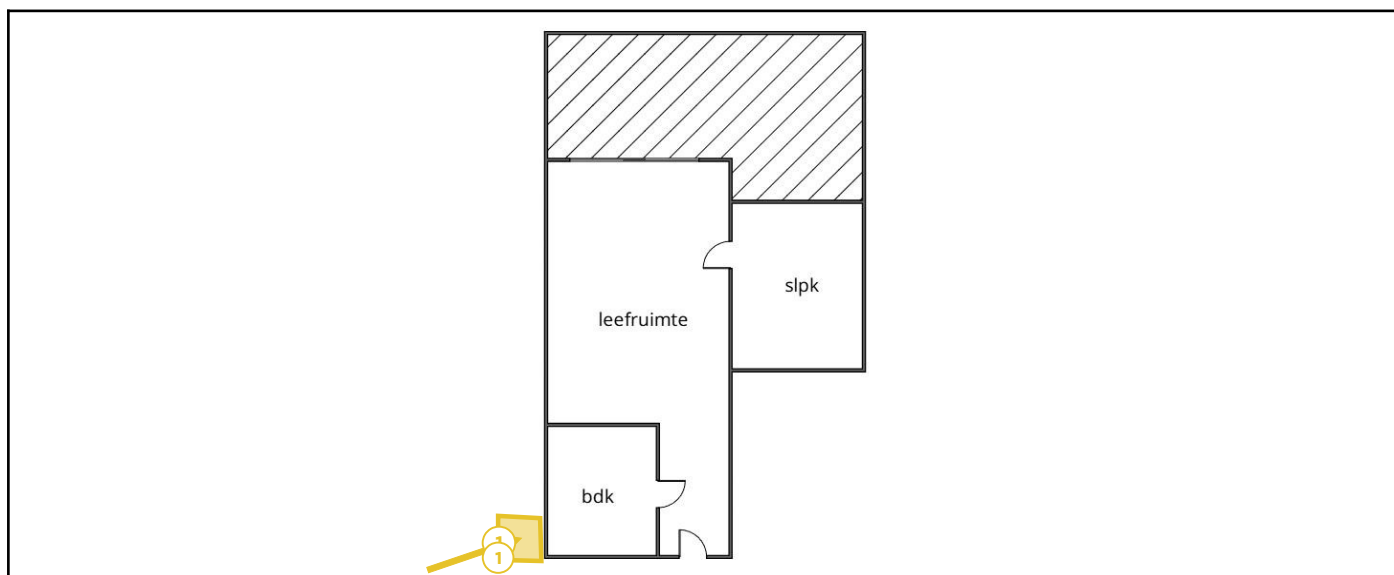
Plan 1.1: glv (1)

Beschrijving	Type	Actie
1. Bakeliet teller	Asbestmateriaal	Zorgvuldig beheren

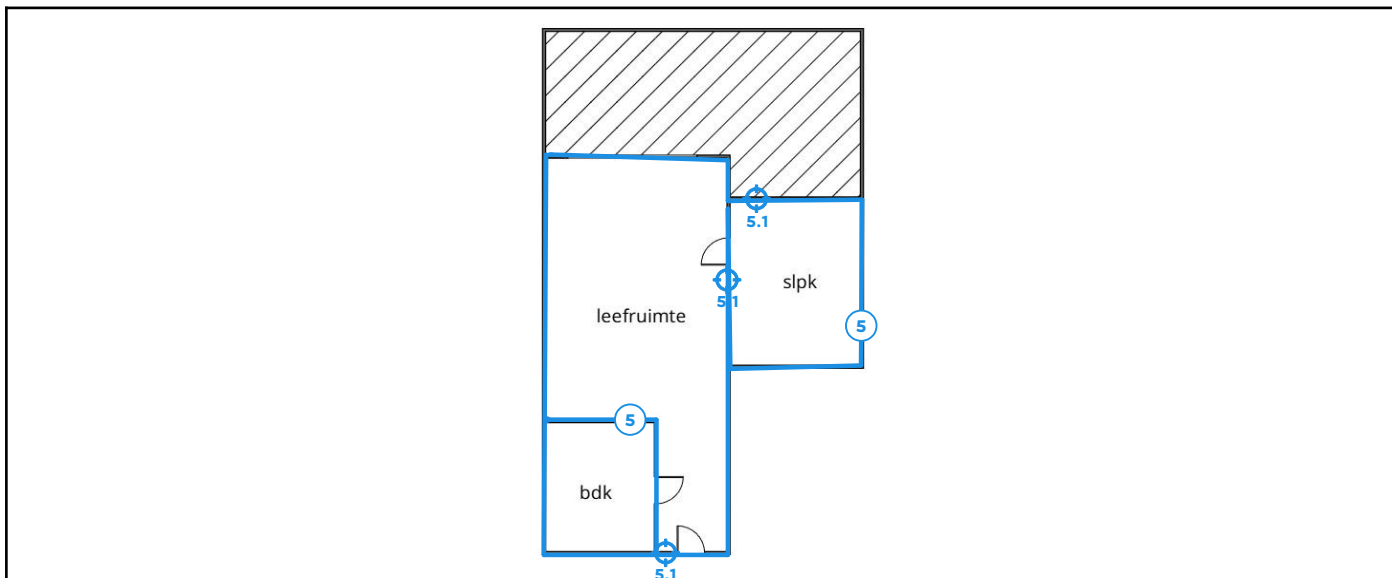
Plan 1.2: glv (1)

Beschrijving	Type	Actie
5. Pleisterwerk wanden.	Geen asbest	-
5.1 Code: 3.08230	Mengmonster	-

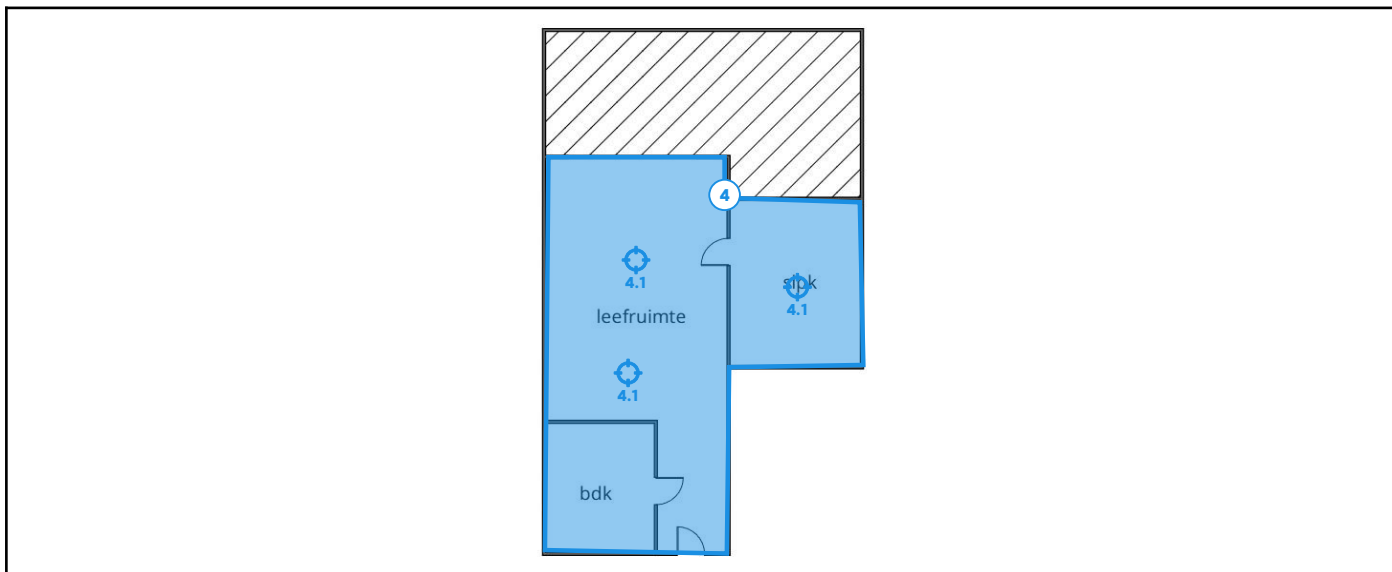
Plan 1.3: glv (1)

Beschrijving	Type	Actie
4. Pleisterwerk plafonds.	Geen asbest	-
4.1 Code: 3.08231	Mengmonster	-

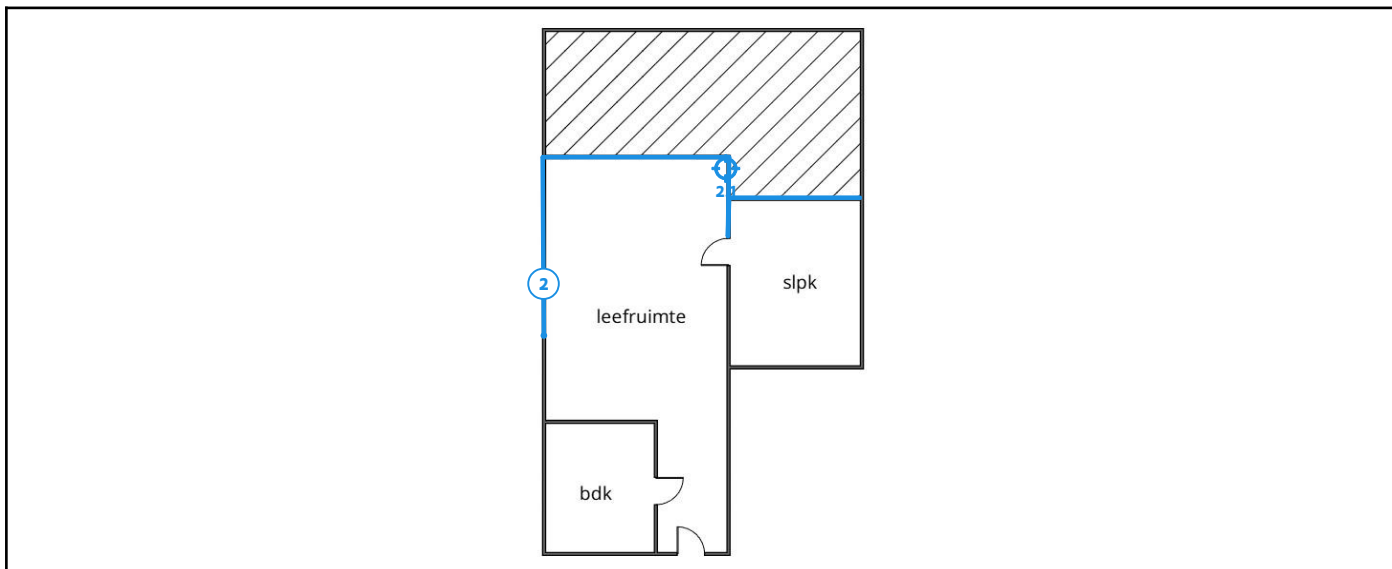
Plan 1.4: glv (1)

Beschrijving	Type	Actie
2. Lambrisering	Geen asbest	-
2.1 Code: 3.08233	Puntmonster	-

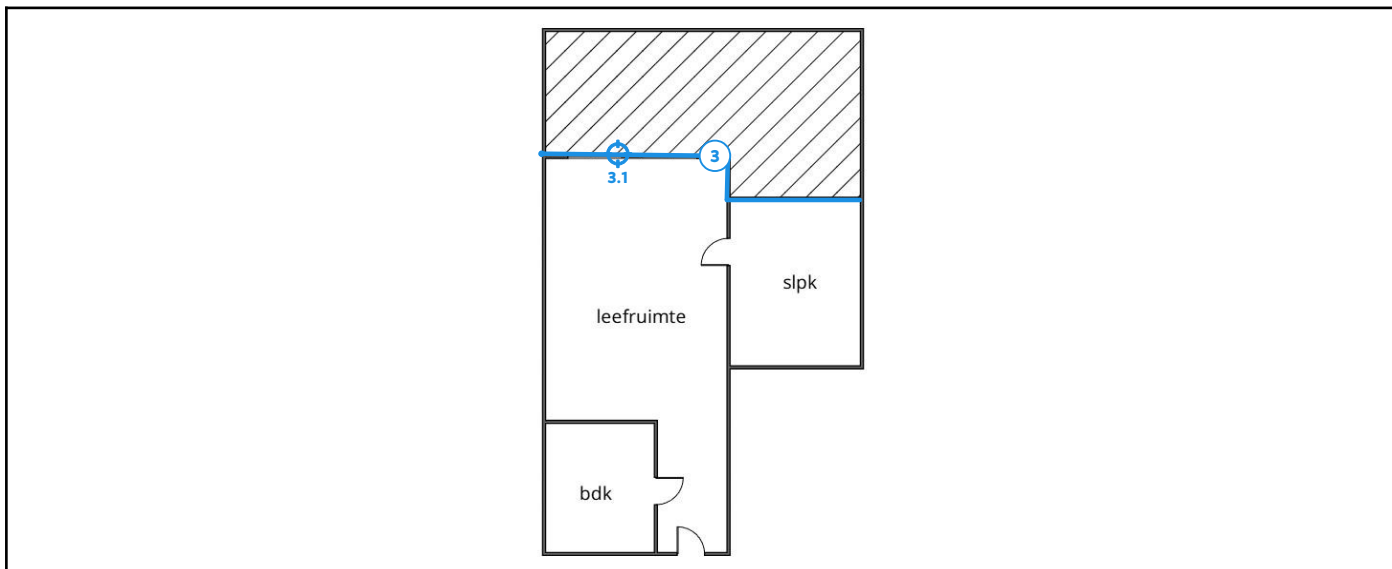
Plan 1.5: glv (1)

Beschrijving	Type	Actie
3. Mastiek.	Geen asbest	-
3.1 Code: 3.08232	Puntmonster	-

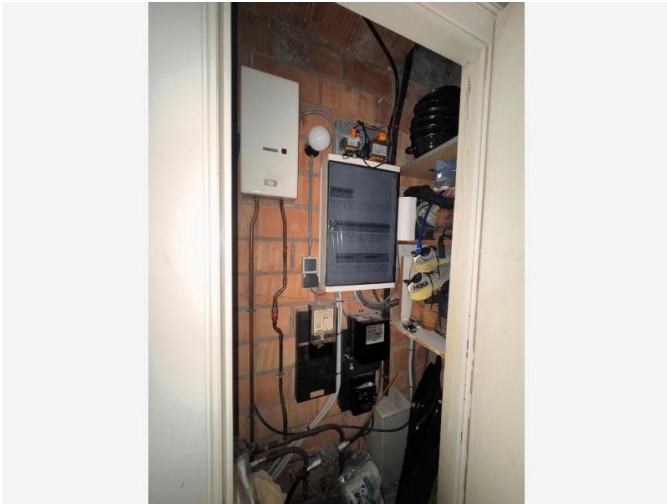
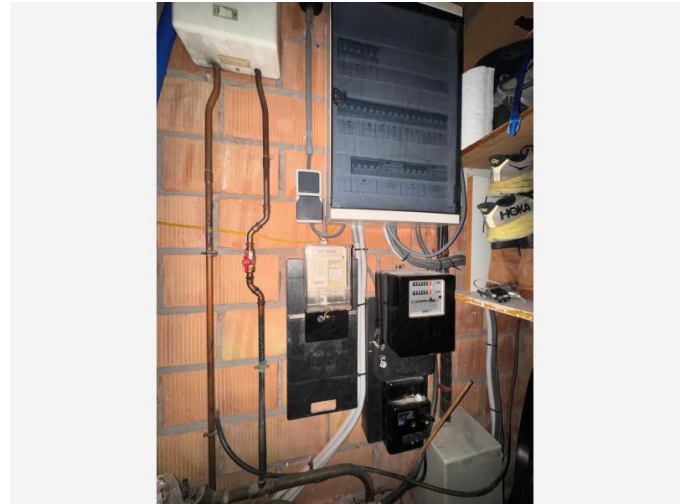
Het asbestmateriaal valt onder de mijlpaal van 2040.

Eindbeoordeling materiaalrisico	Zeer laag materiaalrisico en/of zeer lage kans op vezelvrijgave
---------------------------------	---

Gebondenheid	Categorie 1: hechtgebonden in oorsprong
Asbestsoort (vezeltype)	Alleen chrysotiel aanwezig
Asbestconcentratie	Laag (< 50%)
Afschermingsgraad van het gehele materiaal	Stootvaste afscherming of omkasting
Toestand van het materiaal	Licht beschadigd, licht verweerd. Intacte calciumsilicaatplaat of materiaal met categorie 3-gebondenheid

Beschrijving	Bakeliet teller
Omgeving	Binnen
Primaire drager	Communicatie en elektrische infrastructuur en uitrusting
Asbestmateriaal	Plaat, paneel, tablet - Type Bakeliet
Bindmiddel van asbestmateriaal	Kunststof of -hars
Gebondenheid op basis van bindmiddel	Hecht
Hoeveelheid (oppervlakte - dikte - aantal)	• 0,10 m ² - 1,00 cm - 1 stuk
Totaal volume	0,001 m ³
Eenvoudig bereikbaar	Ja
Bevestigingswijze	• Geschroefd
Identificatiemethode	De asbestdeskundige beoordeelt het materiaal als asbestverdacht en dus asbesthoudend, en dit zonder monstername. Motivatie: De monstername brengt andere schade aan dan schade die inherent is aan de monstername.
Destructieve handeling voor identificatie	Nee
Opmerking	De hoeveelheid is een schatting

- Zorg voor een veilig beheer. Vermijd het beschadigen van het asbestmateriaal. Controleer de toestand jaarlijks op wijzigingen.

- Eenvoudige handelingen: mag via doe-het-zelf of door werknemer(s) met opleidingsattest eenvoudige handelingen
Deze toepassing kan door een aannemer die over een opleidingsattest eenvoudige handelingen beschikt of door een particulier (doe-het-zelf), verwijderd worden indien er geen verhoogd risico op vrijgave van asbestvezels (max. concentratie 0,01 vezels/cm³ - CODEX Art. VI.3-54) ontstaat en de toepassing voorafgaand wordt gefixeerd/bevochtigd; de individuele elementen zonder machinale werktuigen en zonder breken of gooien een voor een losgemaakt worden; en ten slotte in gesloten verpakking weggevoerd worden naar een erkend afvalpunt (recyclagepark).

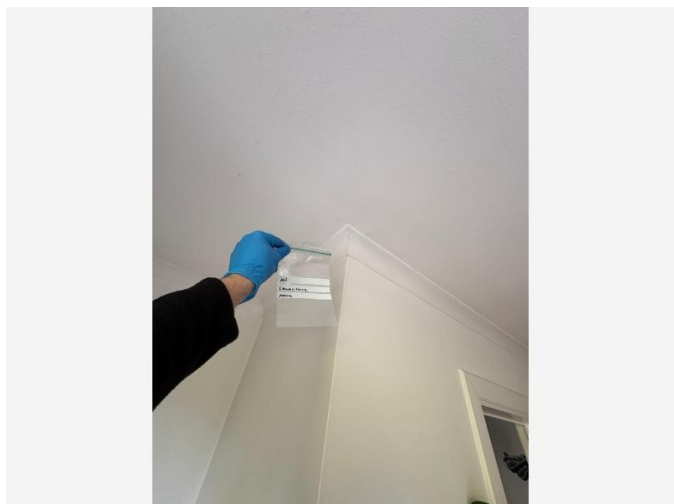
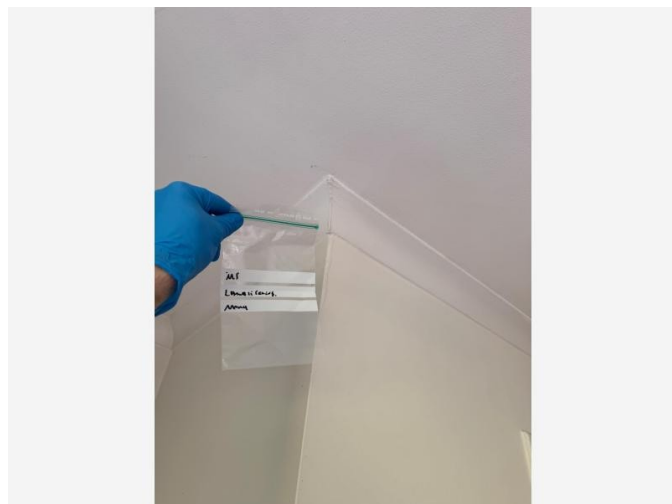
Geen asbest

#	Type	Referentie	Resultaat
2.1	Puntmonster	3.08233	Geen asbest

Beschrijving	Lambrisering
Omgeving	Binnen
Primaire drager	Binnenwand
Bindmiddel van materiaal	Cement
Gebondenheid op basis van bindmiddel	Hecht
Hoeveelheid (oppervlakte - dikte - aantal)	• 30,00 m ² - 0,19 cm - 1 stuk
Totaal volume	0,057 m ³
Identificatiemethode	Een monstername door de asbestdeskundige met laboanalyse door een asbestlabo.
Destructieve handeling voor identificatie	Nee
Opmerking	De hoeveelheid is een schatting en kan afwijken van de werkelijke toestand.

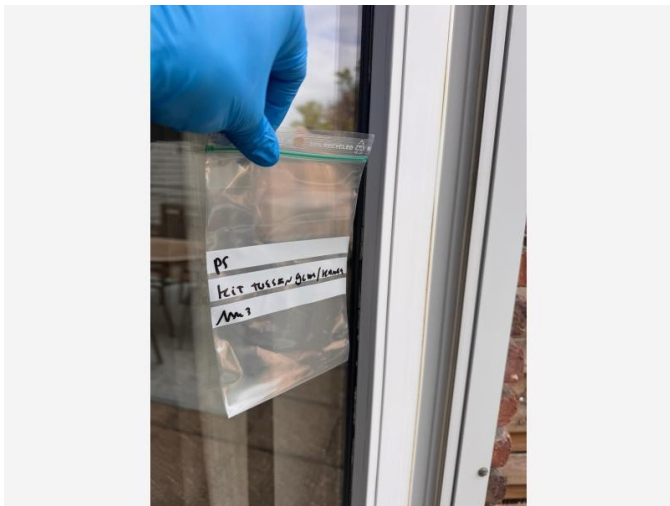
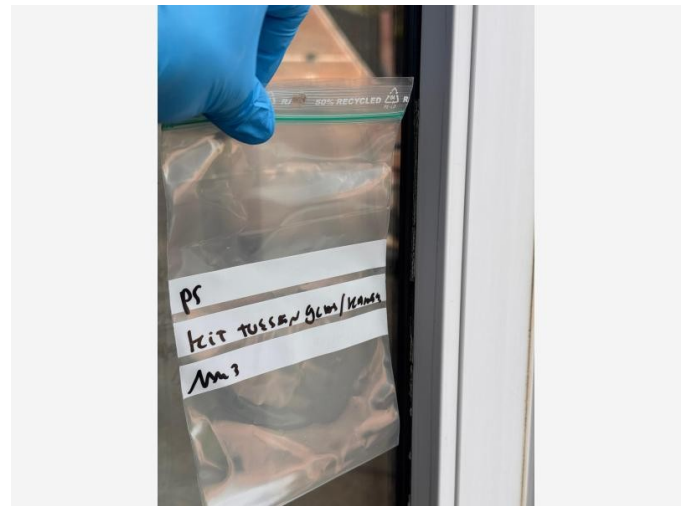
Geen asbest

#	Type	Referentie	Resultaat
3.1	Puntmonster	3.08232	Geen asbest

Beschrijving	Mastiek.
Omgeving	Buiten
Primaire drager	Wandopening verticaal (raam, deur, ...)
Bindmiddel van materiaal	Cement
Gebondenheid op basis van bindmiddel	Hecht
Hoeveelheid (gewicht - aantal)	<ul style="list-style-type: none">• 24,99 kg - 1 stuk
Totaal gewicht	24,99 kg
Identificatiemethode	Een monstername door de asbestdeskundige met laboanalyse door een asbestlabo.
Destructieve handeling voor identificatie	Nee
Opmerking	De precieze hoeveelheid is een schatting en kan afwijken van de werkelijke toestand.

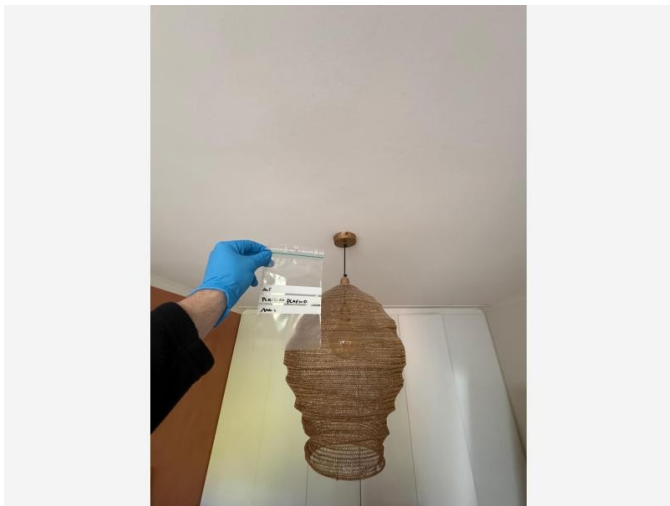
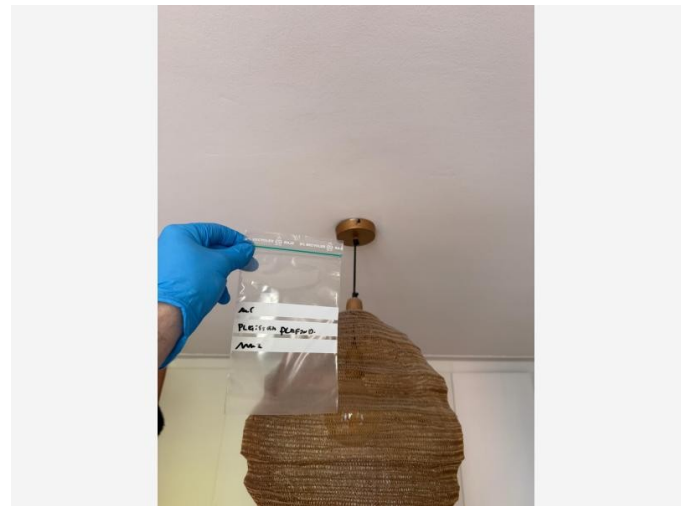
Fiche 4: Pleisterwerk plafonds.

Geen asbest

#	Type	Referentie	Resultaat
4.1	Mengmonster	3.08231	Geen asbest

Beschrijving	Pleisterwerk plafonds.
Omgeving	Binnen
Primaire drager	Plafond
Bindmiddel van materiaal	Gips - kalk
Gebondenheid op basis van bindmiddel	Niet-hechtgebonden
Hoeveelheid (oppervlakte - dikte - aantal)	• 120,00 m ² - 1,00 cm - 1 stuk
Totaal volume	1,20 m ³
Identificatiemethode	Een monstername door de asbestdeskundige met laboanalyse door een asbestlabo.
Destructieve handeling voor identificatie	Nee
Opmerking	De hoeveelheid is een schatting en kan afwijken van de werkelijke toestand. Waar mogelijk, wordt staalname uitgevoerd conform het inspectieprotocol: in een droge ruimte zoals een slaapkamer, in een natte ruimte zoals een keuken of badkamer, in een traphal en in een stookruimte.

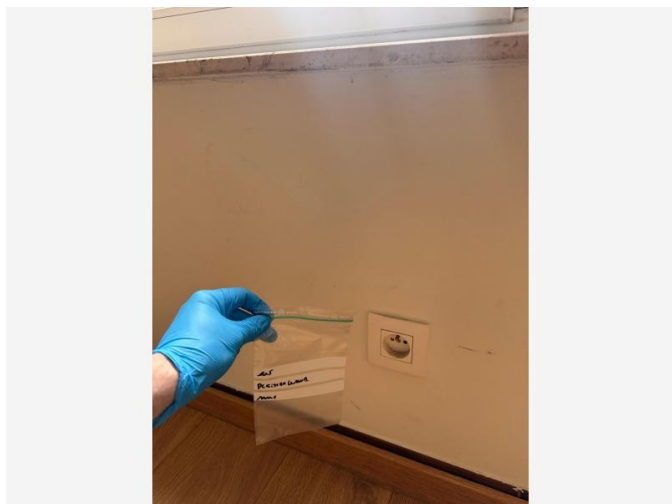
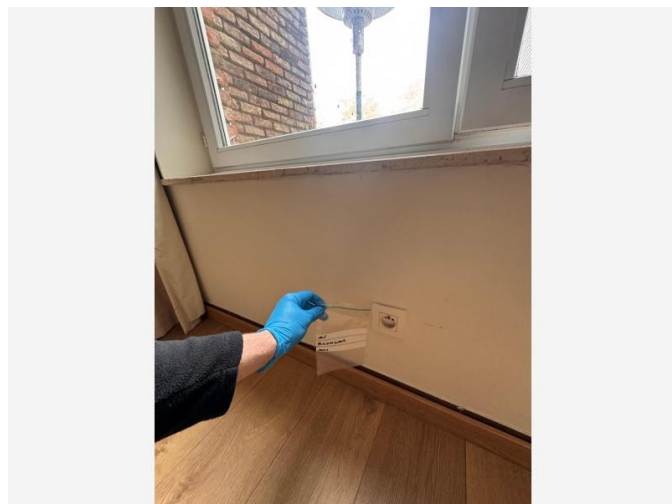
Fiche 5: Pleisterwerk wanden.

Geen asbest

#	Type	Referentie	Resultaat
5.1	Mengmonster	3.08230	Geen asbest

Beschrijving	Pleisterwerk wanden.
Omgeving	Binnen
Primaire drager	Binnenwand
Bindmiddel van materiaal	Gips - kalk
Gebondenheid op basis van bindmiddel	Niet-hechtgebonden
Hoeveelheid (oppervlakte - dikte - aantal)	• 120,00 m ² - 1,00 cm - 1 stuk
Totaal volume	1,20 m ³
Identificatiemethode	Een monstername door de asbestdeskundige met laboanalyse door een asbestlabo.
Destructieve handeling voor identificatie	Nee
Opmerking	De hoeveelheid is een schatting en kan afwijken van de werkelijke toestand. Waar mogelijk, wordt staalname uitgevoerd conform het inspectieprotocol: in een droge ruimte zoals een slaapkamer, in een natte ruimte zoals een keuken of badkamer, in een traphal en in een stookruimte.
