# Asbestinventarisatetest

Groteweg 417, 9500 Geraardsbergen

Attestnummer : 20260218-000103.000

Uitgegeven op : 18.02.2026

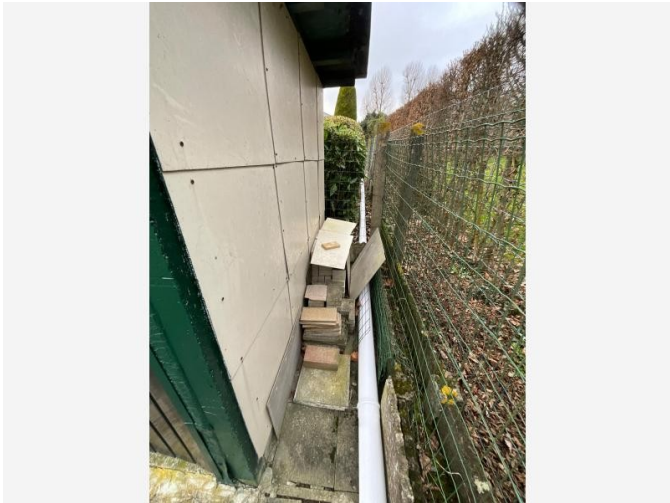
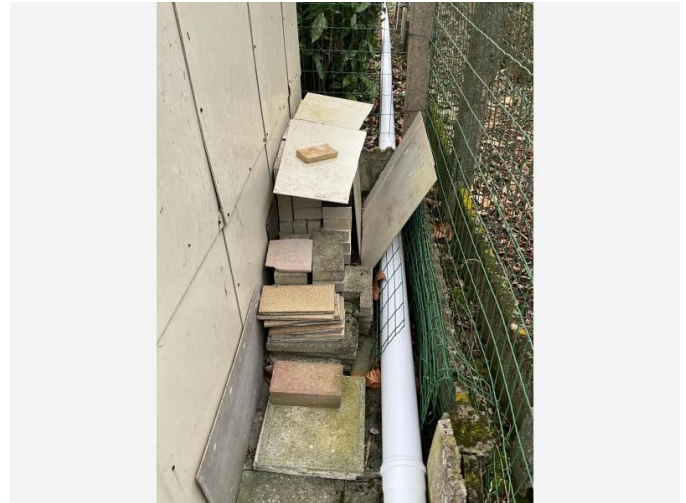
Het asbestmateriaal valt onder de mijlpaal van 2040.

**Dringend verwijderen**

Om het juiste type asbest te bepalen kan bijkomende staalname uitgevoerd worden.

Beschrijving	Afval asbestcement
Type afvalstof	Betreft stock-voorraad of gedemonteerde asbestmaterialen
Aanwezige resten	Geen resten aanwezig
Omgeving	Buiten
Primaire drager	Bodem
Asbestmaterialen	<ul style="list-style-type: none"><li>Dak- en gevelbekleding - Plaat</li></ul>
Bindmiddel van asbestmateriaal	Cement
Gebondenheid op basis van bindmiddel	Hecht
Hoeveelheid (gewicht - aantal)	<ul style="list-style-type: none"><li>10,00 kg - 1 stuk</li></ul>
Totaal gewicht	10,00 kg
Eenvoudig bereikbaar	Ja
Identificatiemethode	De asbestdeskundige beoordeelt het materiaal als asbestverdacht en dus asbesthoudend, en dit zonder monsternamen.
Opmerking	Hoeveelheden zijn een inschatting op basis van opmetingen ter plaatse.

- Verwijder het asbestafval.
- Voer bijkomende staalname(s) uit.

- Eenvoudige handelingen: mag via doe-het-zelf of door werknemer(s) met opleidingsattest eenvoudige handelingen  
Het afval ligt los & kan in zijn geheel worden verwijderd.

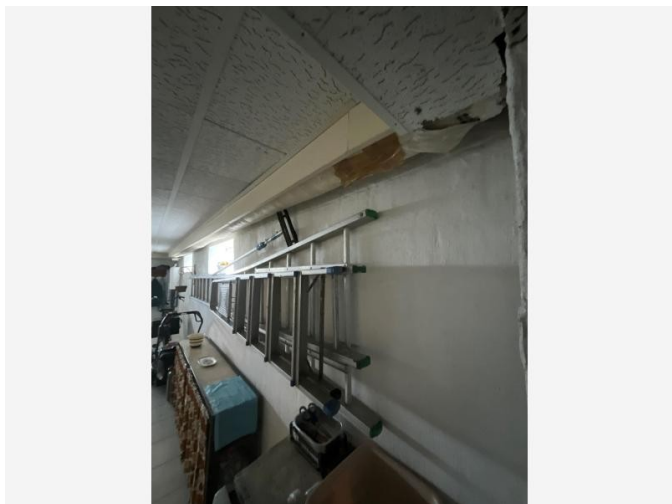
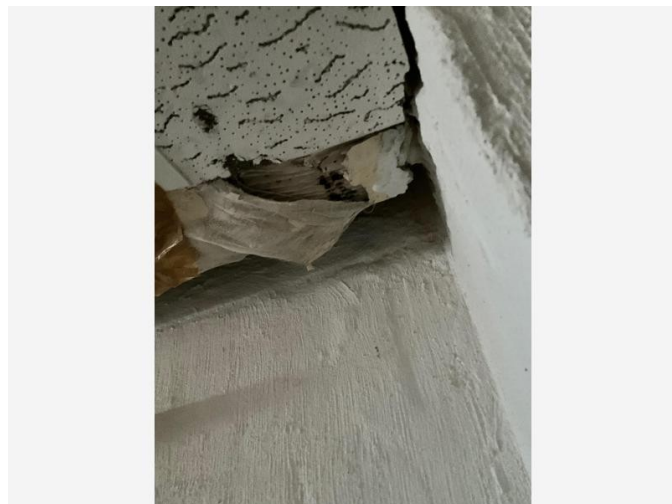
Het asbestmateriaal valt onder de mijlpaal van 2034.

Verwijderen

Eindbeoordeling materiaalrisico	Verhoogd materiaalrisico en/of verhoogde kans op vezelvrijgave
---------------------------------	--

Gebondenheid	Categorie 2: niet-hechtgebonden met matrix
Asbestsoort (vezeltype)	Amfibool aanwezig, uitgezonderd crocidoliet
Asbestconcentratie	Hoog ( $\geq 50\%$ )
Afschermingsgraad van het gehele materiaal	Geheel of deels (ook) vrij aan de binnenlucht
Toestand van het materiaal	Licht beschadigd, licht verweerd. Intact calciumsilicaatmateriaal of categorie III 'gebondenheid'

#	Type	Referentie	Resultaat
2.1	Mengmonster	MM07	Amosiet
2.2	Mengmonster	MM08	Amosiet
2.3	Mengmonster	Mm09	Amosiet

Beschrijving	Buisisolatie
Omgeving	Binnen
Primaire drager	HVAC infrastructuur en uitrusting
Asbestmateriaal	In-situ afwerkingslagen - Thermische isolatie
Bindmiddel van asbestmateriaal	Gips - kalk
Gebondenheid op basis van bindmiddel	Niet-hechtgebonden
Hoeveelheid (lengte - omtrek - dikte - aantal)	<ul style="list-style-type: none"><li>• 50,00 m - 30,00 cm - 1,00 cm - 1 stuk</li></ul>
Totaal volume	0,15 m <sup>3</sup>
Eenvoudig bereikbaar	Ja
Bevestigingswijze	<ul style="list-style-type: none"><li>• Verlijmd, ingegoten, versmeerd</li></ul>
Identificatiemethode	Een monstername door de asbestdeskundige met laboanalyse door een asbestlabo.
Destructieve handeling voor identificatie	Nee
Opmerking	Hoeveelheden zijn een inschatting op basis van opmetingen ter plaatse.

- Zorg voor een veilig beheer. Vermijd het beschadigen van het asbestmateriaal. Controleer de toestand jaarlijks op wijzigingen.
- Scherm in afwachting van verwijdering het asbestmateriaal af van luchtstromingen en verstoring: bijvoorbeeld door het te verpakken, te fixeren, af te dekken, signalisatie - afbakening aan te brengen, ...

- Hermetische zone (erkend asbestverwijderaar)  
De thermische isolatie is losgebonden en kan niet worden verwijderd zonder emissie.

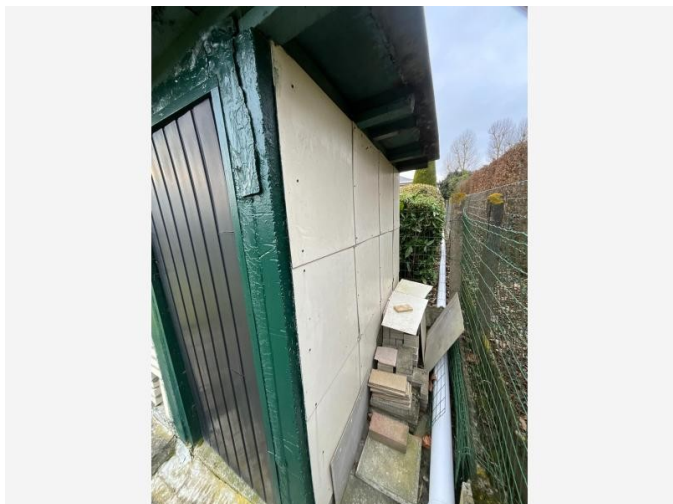
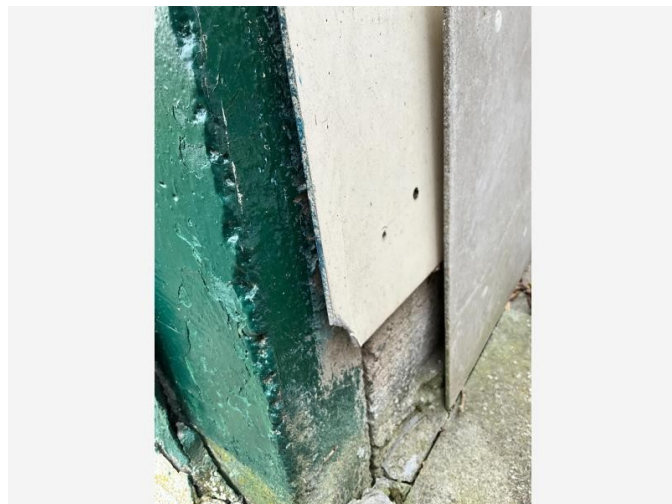
Het asbestmateriaal valt onder de mijlpaal van 2034.

Verwijderen

Eindbeoordeling materiaalrisico	Verhoogd materiaalrisico en/of verhoogde kans op vezelvrijgave
---------------------------------	--

Gebondenheid	Categorie 1: hechtgebonden in oorsprong
Asbestsoort (vezeltype)	Alleen chrysotiel
Asbestconcentratie	Laag (< 50%)
Afschermingsgraad van het gehele materiaal	Geheel of deels vrij aan de buitenlucht
Toestand van het materiaal	Matig beschadigd, matig verweerd

#	Type	Referentie	Resultaat
3.1	Puntmonster	MM14	Chrysotiel

Beschrijving	gevelbekleding bijgebouw
Omgeving	Buiten
Primaire drager	Wand buitenschil
Asbestmateriaal	Dak- en gevelbekleding - Plaat
Bindmiddel van asbestmateriaal	Cement
Gebondenheid op basis van bindmiddel	Hecht
Hoeveelheid (oppervlakte - dikte - aantal)	• 12,00 m <sup>2</sup> - 0,30 cm - 1 stuk
Totaal volume	0,036 m <sup>3</sup>
Eenvoudig bereikbaar	Ja
Bevestigingswijze	• Genageld, geniet
Identificatiemethode	Een monstername door de asbestdeskundige met laboanalyse door een asbestlabo.
Destructieve handeling voor identificatie	Nee
Opmerking	Hoeveelheden zijn een inschatting op basis van opmetingen ter plaatse.

- Zorg voor een veilig beheer. Vermijd het beschadigen van het asbestmateriaal. Controleer de toestand jaarlijks op wijzigingen.

- Eenvoudige handelingen: mag via doe-het-zelf of door werknemer(s) met opleidingsattest eenvoudige handelingen  
Indien de leien in zijn geheel kunnen worden verwijderd zonder breken, kan dit via eenvoudige handelingen.

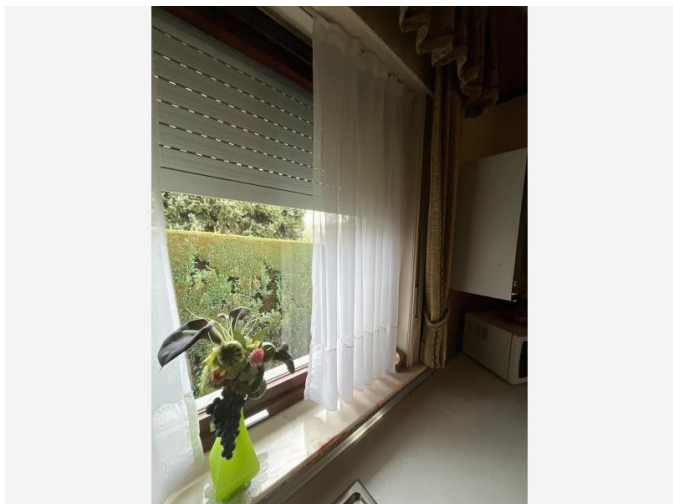
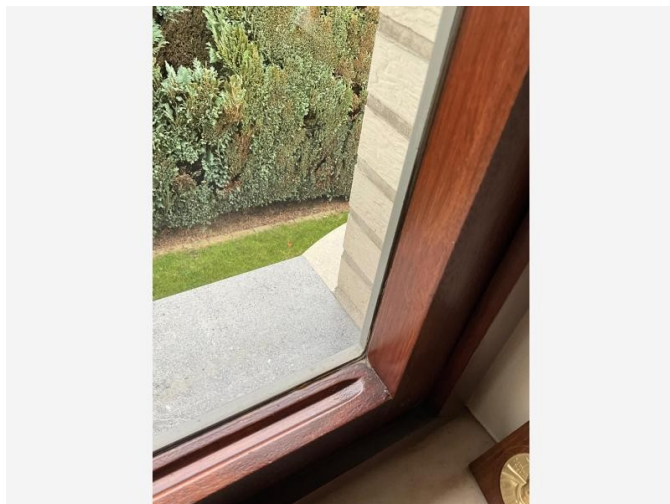
Het asbestmateriaal valt onder de mijlpaal van 2040.

Zorgvuldig beheren

Eindbeoordeling materiaalisico	Laag materiaalisico en/of verlaagde kans op vezelvrijgave
--------------------------------	---

Gebondenheid	Categorie 1: hechtgebonden in oorsprong
Asbestsoort (vezeltype)	Amfibool aanwezig, uitgezonderd crocidoliet
Asbestconcentratie	Laag (< 50%)
Afschermingsgraad van het gehele materiaal	Geheel of deels (ook) vrij aan de binnenlucht
Toestand van het materiaal	Licht beschadigd, licht verweerd. Intact calciumsilicaatmateriaal of categorie III 'gebondenheid'

<b>Beschrijving</b>	Mastiek ramen (in schrijnwerk)
<b>Omgeving</b>	Binnen
<b>Primaire drager</b>	Wandopening verticaal (raam, deur, ...)
<b>Asbestmateriaal</b>	In-situ afwerkingslagen - Pasta, stopverf, voegsel, stopsel, vulsel, mastiek, kitten, ...
<b>Bindmiddel van asbestmateriaal</b>	Kitten, mastiek, pasta
<b>Gebondenheid op basis van bindmiddel</b>	Hecht
<b>Hoeveelheid (gewicht - aantal)</b>	<ul style="list-style-type: none"><li>• 0,25 kg - 7 stuks</li></ul>
<b>Totaal gewicht</b>	1,75 kg
<b>Eenvoudig bereikbaar</b>	Ja
<b>Bevestigingswijze</b>	<ul style="list-style-type: none"><li>• Verlijmd, ingegoten, versmeerd</li></ul>
<b>Identificatiemethode</b>	<p>De asbestdeskundige beoordeelt het materiaal als asbestverdacht en dus asbesthoudend, en dit zonder monstername.</p> <p>Motivatie: De monstername brengt andere schade aan dan schade die inherent is aan de monstername.</p>
<b>Destructieve handeling voor identificatie</b>	Nee

<b>Opmerking</b>	Risico op glasbreuk is te groot om mastiek tussen de ramen & de kozijnen te verwijderen.

- Zorg voor een veilig beheer. Vermijd het beschadigen van het asbestmateriaal. Controleer de toestand jaarlijks op wijzigingen.
- Voer bijkomende staalname(s) uit.

- Eenvoudige handelingen: mag via doe-het-zelf of door werknemer(s) met opleidingsattest eenvoudige handelingen  
De ramen/deuren kunnen in zijn geheel worden verwijderd.  
Regelgeving wie mag wat verwijderen: <https://ovam.vlaanderen.be/wie-mag-wat-verwijderen>  
Voorzorgen & beschermingsmiddelen: <https://ovam.vlaanderen.be/voorzorgsmaatregelen-bij-asbestverwijdering>

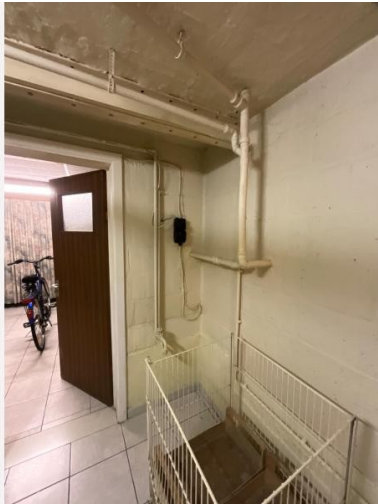
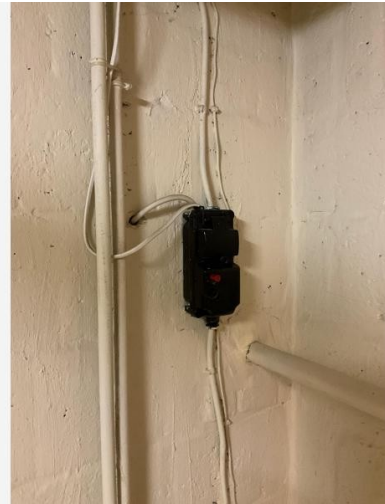
Het asbestmateriaal valt onder de mijlpaal van 2040.

Zorgvuldig beheren

Eindbeoordeling materiaalisico	Laag materiaalisico en/of verlaagde kans op vezelvrijgave
--------------------------------	---

Gebondenheid	Categorie 1: hechtgebonden in oorsprong
Asbestsoort (vezeltype)	Crocidoliet aanwezig
Asbestconcentratie	Laag (< 50%)
Afschermingsgraad van het gehele materiaal	Geheel of deels (ook) vrij aan de binnenlucht
Toestand van het materiaal	Onbeschadigd, niet verweerd

Beschrijving	Bakeliet toepassingen
Omgeving	Binnen
Primaire drager	Communicatie en elektrische infrastructuur en uitrusting
Asbestmateriaal	Plaat, paneel, tablet - Type Bakeliet
Bindmiddel van asbestmateriaal	Kunststof of -hars
Gebondenheid op basis van bindmiddel	Hecht
Hoeveelheid (oppervlakte - dikte - aantal)	<ul style="list-style-type: none"><li>• 0,05 m<sup>2</sup> - 0,50 cm - 1 stuk</li></ul>
Totaal volume	< 0,001 m <sup>3</sup>
Eenvoudig bereikbaar	Ja
Bevestigingswijze	<ul style="list-style-type: none"><li>• Geschroefd</li></ul>
Identificatiemethode	<p>De asbestdeskundige beoordeelt het materiaal als asbestverdacht en dus asbesthoudend, en dit zonder monstername.</p> <p>Motivatie: De monstername brengt andere schade aan dan schade die inherent is aan de monstername.</p>
Destructieve handeling voor identificatie	Nee
Opmerking	Hoeveelheden zijn een inschatting op basis van opmetingen ter plaatse.

- Zorg voor een veilig beheer. Vermijd het beschadigen van het asbestmateriaal. Controleer de toestand jaarlijks op wijzigingen.
- Voer bijkomende staalname(s) uit.

- Eenvoudige handelingen: mag via doe-het-zelf of door werknemer(s) met opleidingsattest eenvoudige handelingen  
De toepassingen kunnen worden losgeschroefd en in zijn geheel worden verwijderd.

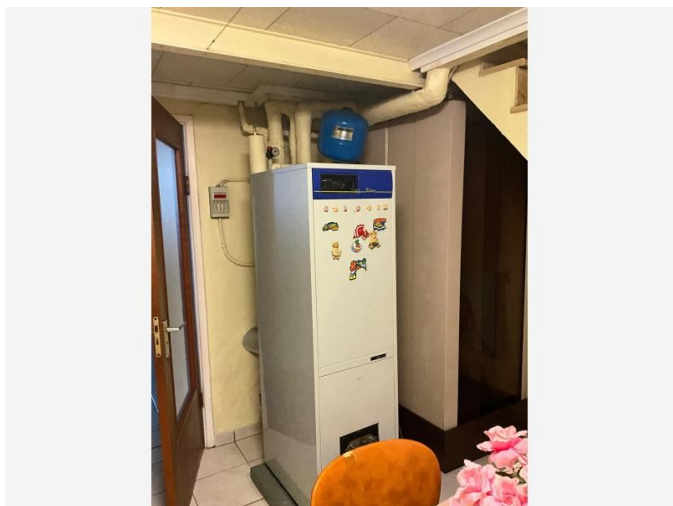
Situeringsfoto

**Reden:** Er is geen volledige risicobeoordeling mogelijk

**Uitleg van de asbestdeskundige:** Beperking voor advies van oude ketels die niet vast te stellen zijn.

Oude ketels bevatten mogelijks asbesthoudende pakkingen.

(Asbest)materiaal	Pakking, dichting
Karakterisatie	Asbest (verdacht)
Primaire drager	HVAC infrastructuur en uitrusting

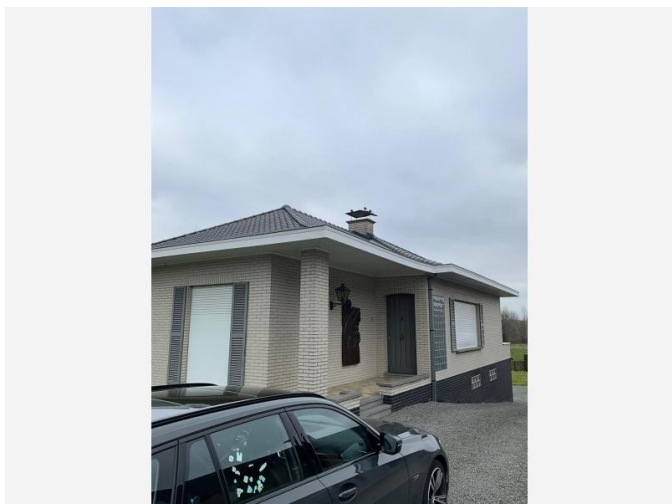
*Situeringfoto*

**Reden:** Het te onderzoeken materiaal situeert zich hoger dan 3,50 m te rekenen vanaf een veilige ondergrond

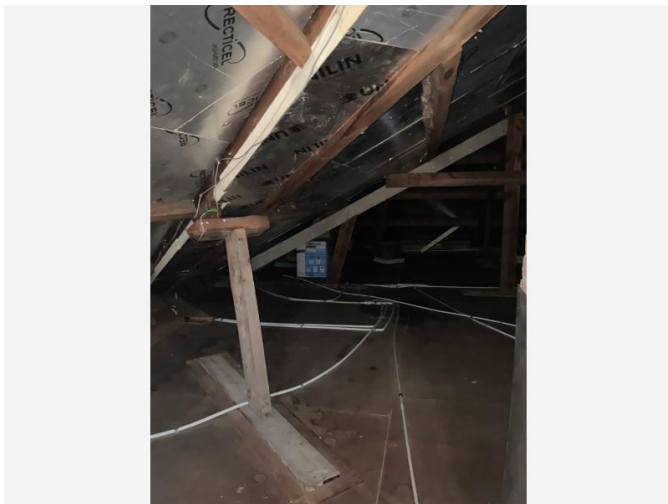
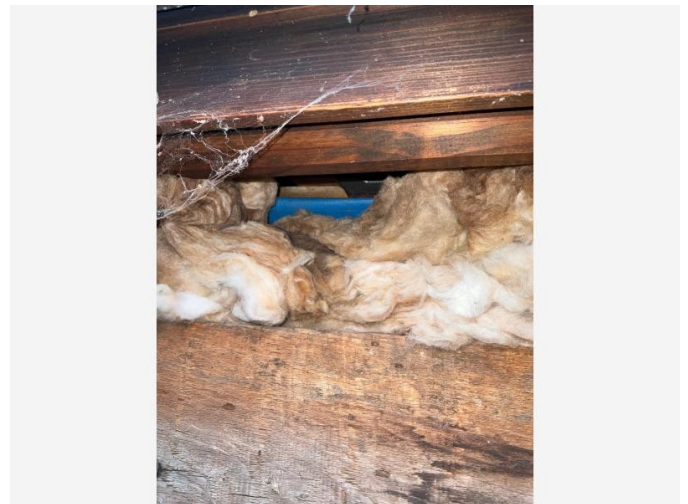
## Fiche 14: Kunststof onderdak

Beschrijving	Notitie	Terug te vinden op plannen
Fiche 14: Kunststof onderdak	Het onderdak bestaat uit kunststof & is niet asbestverdacht.	Plan 1.3: Zolder
Fiche 15: Dakbedekking (anders dan leien of golfplaten)	De dakbedekking bestaat uit pannen en is niet asbestverdacht.	Plan 1.3: Zolder
