# Asbestinventarisatetest

Sint Gomaruslaan 10, 9120 Beveren-Kruibeke-Zwijndrecht

Attestnummer : 20260427-000412.000

Uitgegeven op : 27.04.2026

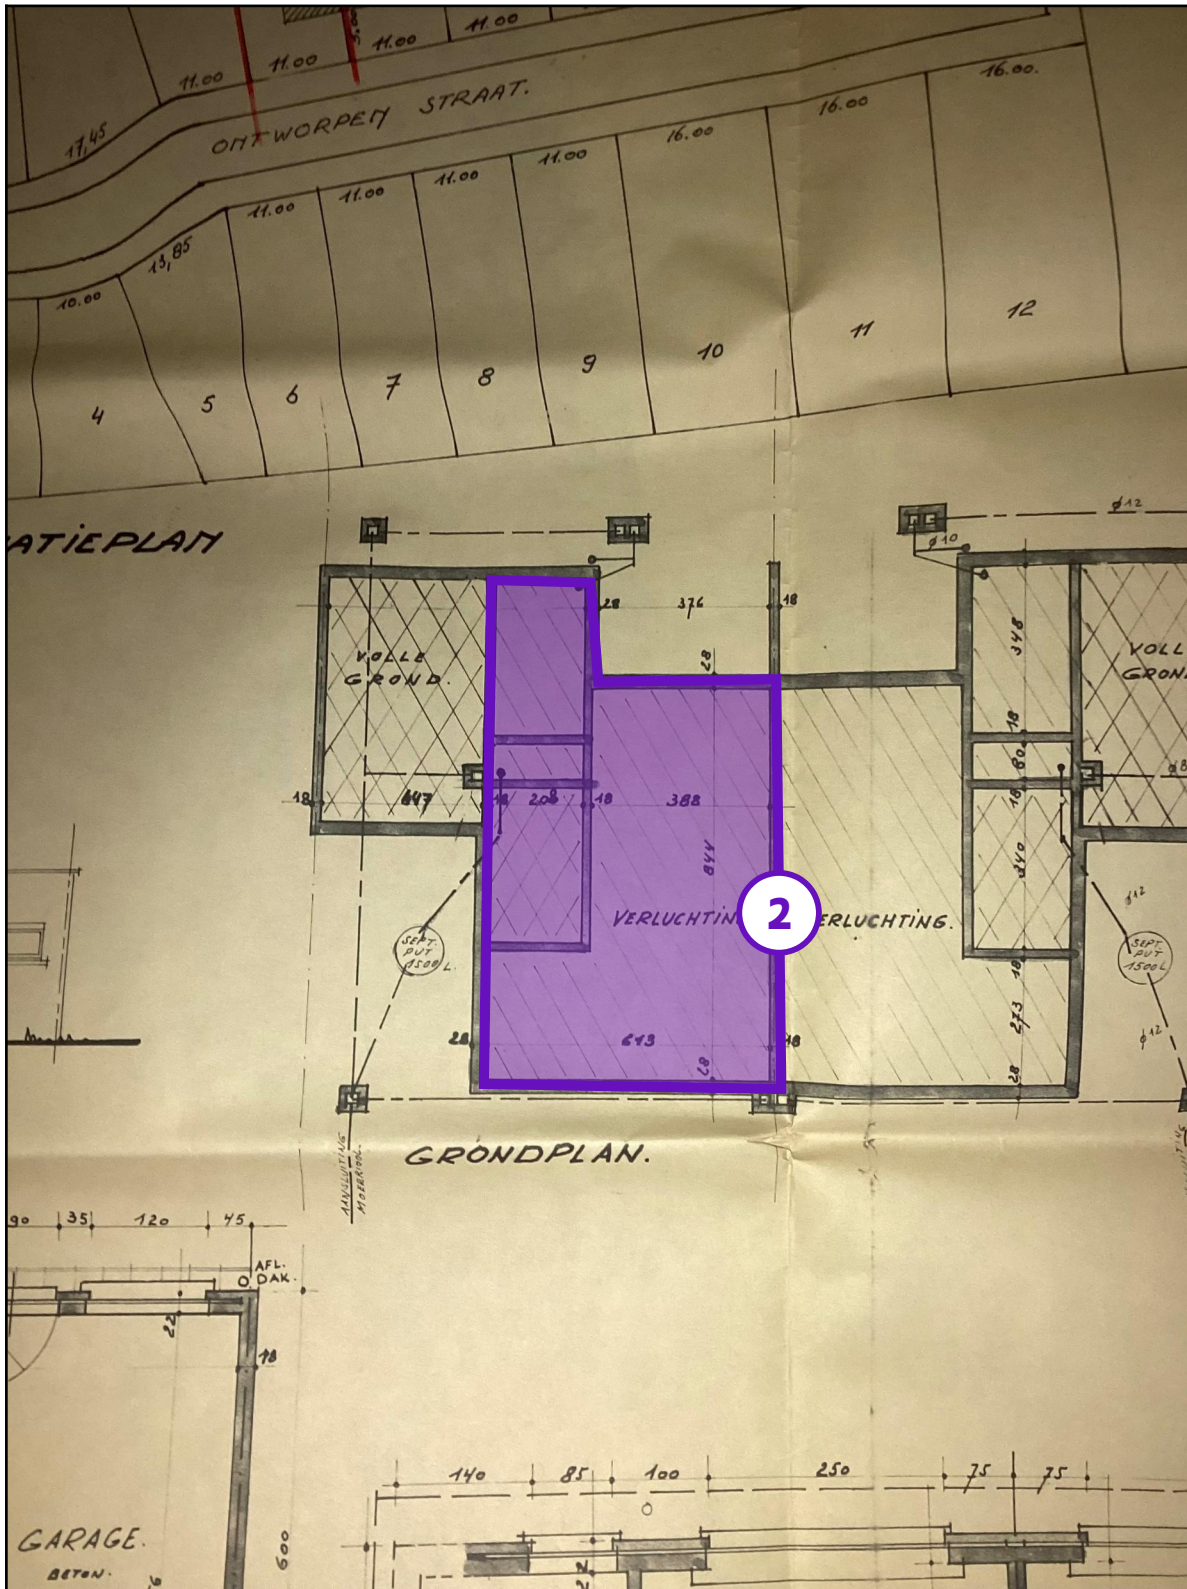
# Plan 1.1: Kelder

2. Kruipkelder	Beperking	-
----------------	-----------	---

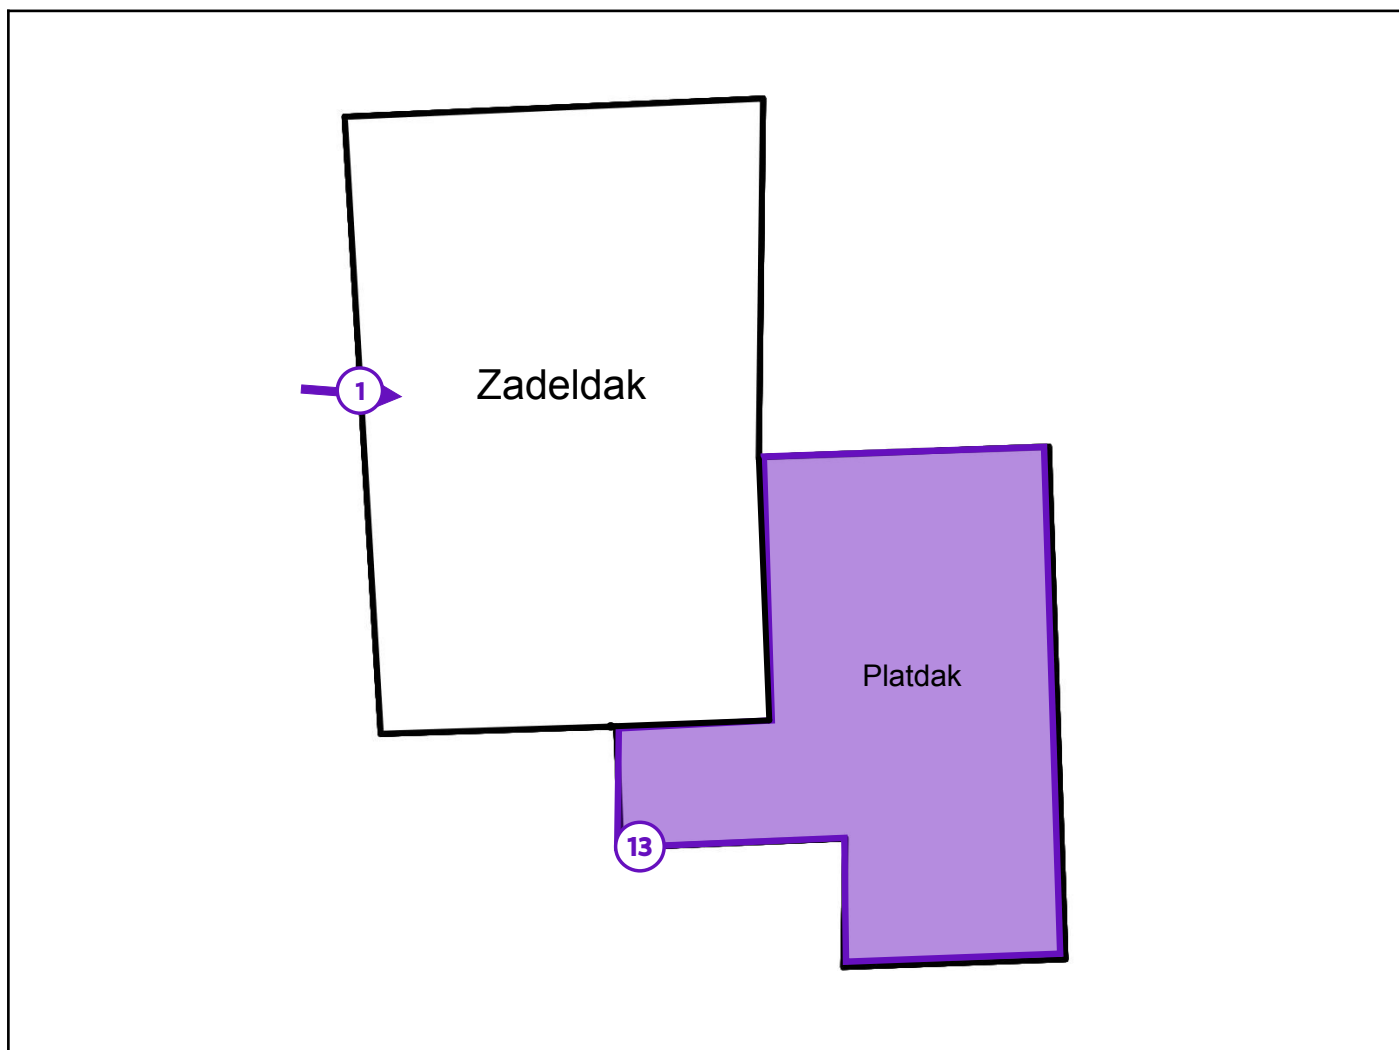
## Plan 1.8: Dakenplan

Beschrijving	Type	Actie
1. Materialen van rookgaskanalen	Beperking	-
13. EPDM platdak	Overige ruimte of materiaal	-

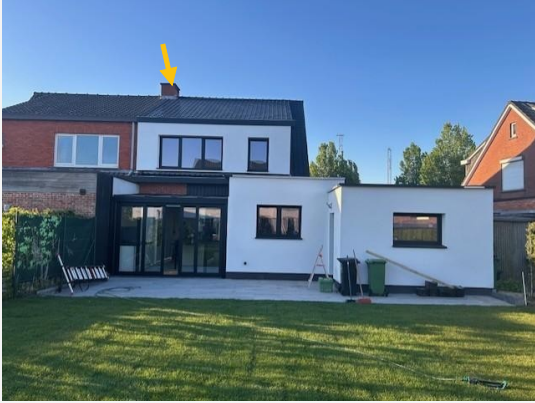
*Situeringfoto*

### Tijdelijke beperking

**Reden:** Het te onderzoeken materiaal situeert zich hoger dan 3,50 m te rekenen vanaf een veilige ondergrond

**Uitleg van de asbestdeskundige:** Het is niet zichtbaar of er een asbestverdacht rookgaskanaal aanwezig is in de schoorsteen. Conform ons inspectieprotocol mogen wij een beperking inroepen voor hoogtes hoger dan 3,5 m. Indien men dit wil laten onderzoeken, dient er een nieuwe afspraak gemaakt te worden en moet er een hoogtewerker voorzien worden, evenals iemand die bevoegd is om deze te bedienen en eventueel een techniek die de al dan niet aanwezige schouwhoed kan afnemen en weer terugplaatsen.

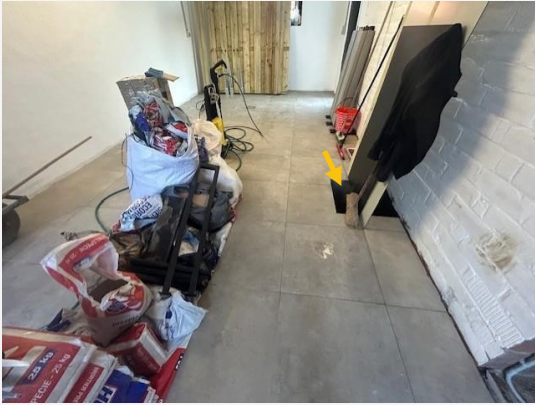
*Situeringfoto*

#### Permanente beperking

**Reden:** Het onderzoek kan niet uitgevoerd worden binnen de bepalingen van de Welzijnswet

**Uitleg van de asbestdeskundige:** De hoogte van de kruipruimte is lager dan 1,5 meter.

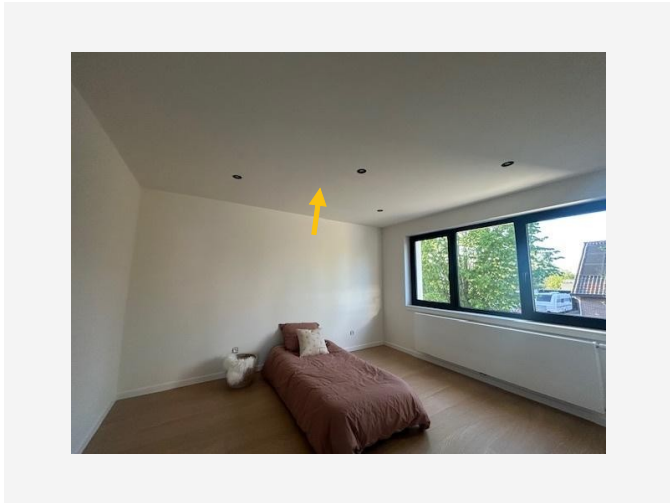
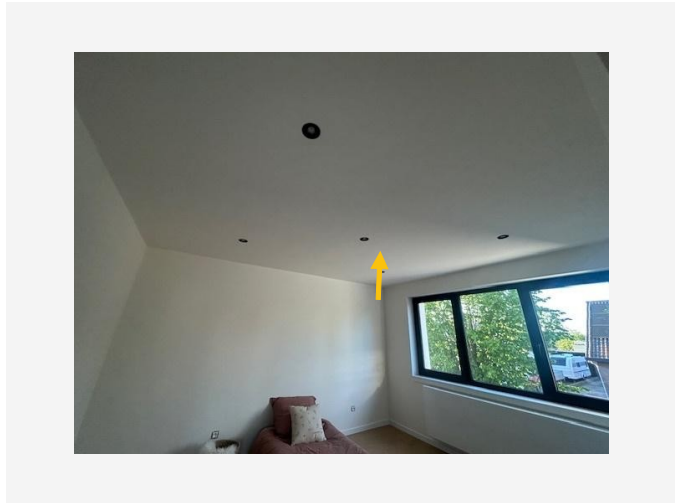
De plafonds zijn afgewerkt met niet-asbestverdachte voorzetpanelen. Controle en staalname van eventuele onderliggende materialen is enkel mogelijk mits uitbreiding naar een aanvullend destructief onderzoek. Heel de woning werd in 2025 gerenoveerd.

<b>Basis voor advies</b>	De asbestdeskundige beoordeelt het materiaal als niet-asbestverdacht.
--------------------------	---

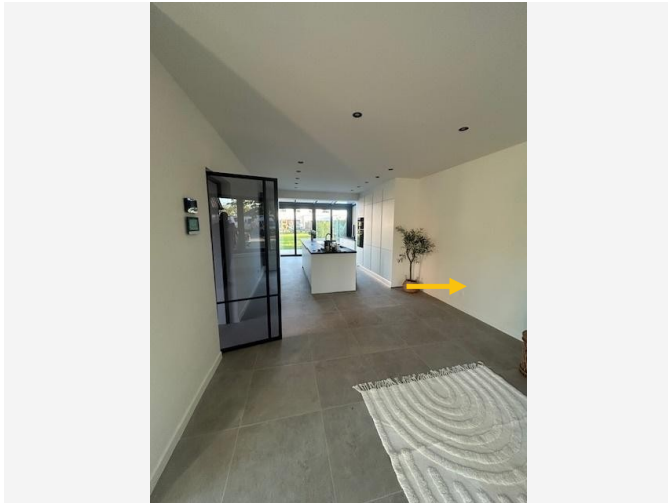
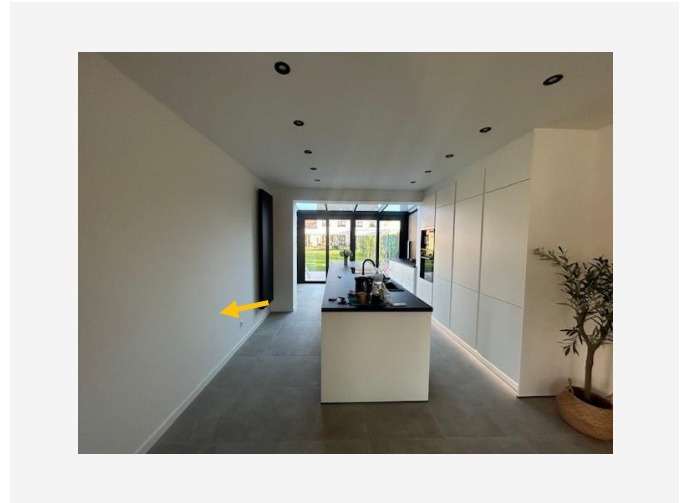
De muren zijn afgewerkt met niet-asbestverdachte voorzetpanelen. Controle en staalname van eventuele onderliggende materialen is enkel mogelijk mits uitbreiding naar een aanvullend destructief onderzoek. Heel de woning werd in 2025 gerenoveerd.

<b>Basis voor advies</b>	De asbestdeskundige beoordeelt het materiaal als niet-asbestverdacht.
--------------------------	---

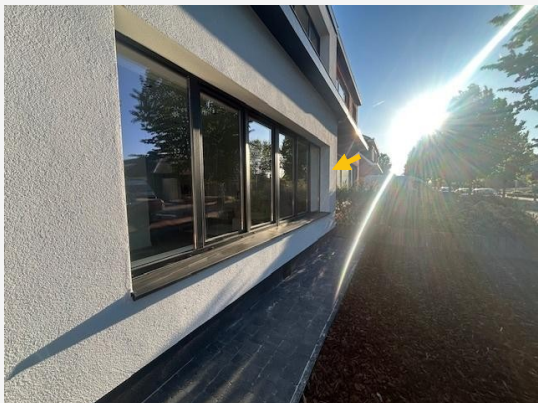
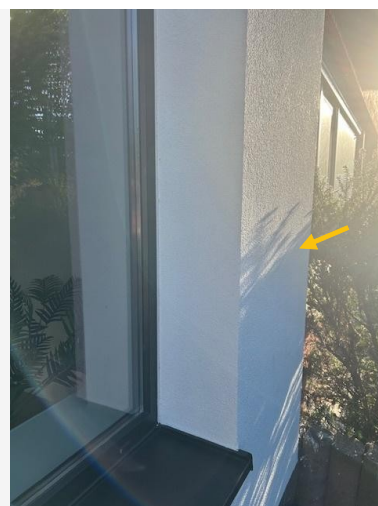
De crepi werd in 2025 geplaatst ( Zie bewijsstukken).

<b>Basis voor advies</b>	Beoordeling op basis van een bewijsdocument.
--------------------------	--

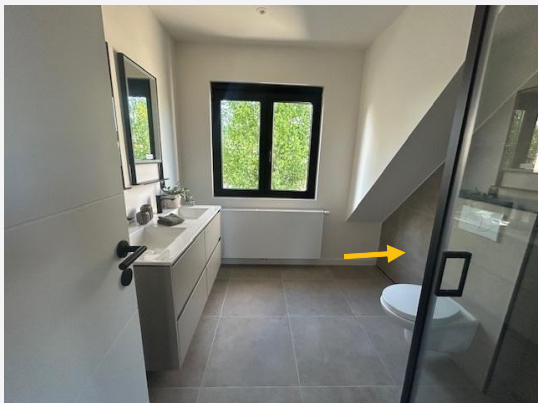
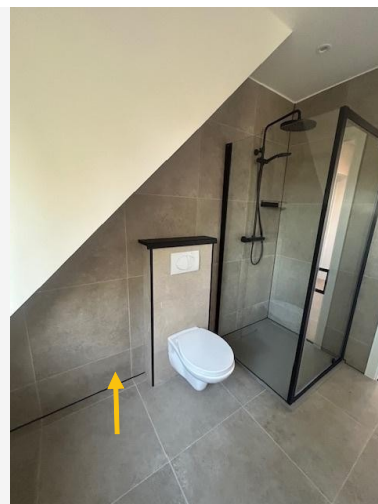
Afwerking met intacte faiencetegels zonder zichtbare beschadigingen. Controle en monsternamen van de lijmlaag is enkel mogelijk mits uitbreiding naar een aanvullend destructief onderzoek.

Basis voor advies	Beoordeling op basis van expertise, zonder een vaststelling door de asbestdeskundige.
-------------------	---

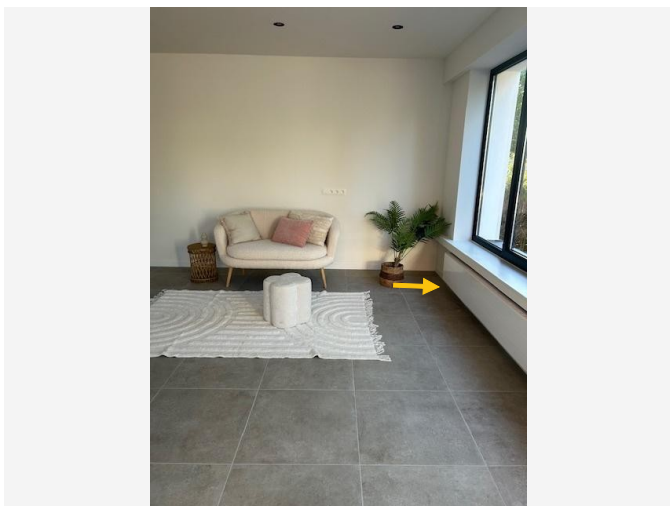
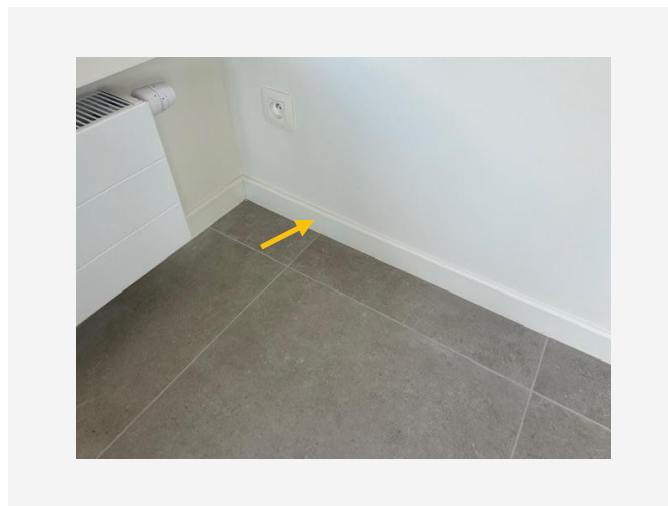
Afwerking met intacte plinten zonder zichtbare beschadigingen. Controle en monsternamen van de lijmlaag is enkel mogelijk mits uitbreiding naar een aanvullend destructief onderzoek.

Basis voor advies	Beoordeling op basis van expertise, zonder een vaststelling door de asbestdeskundige.
-------------------	---

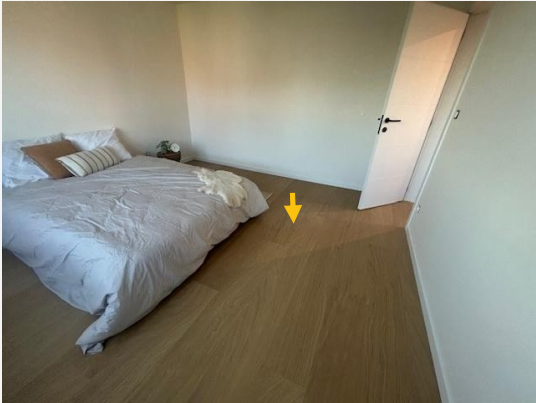
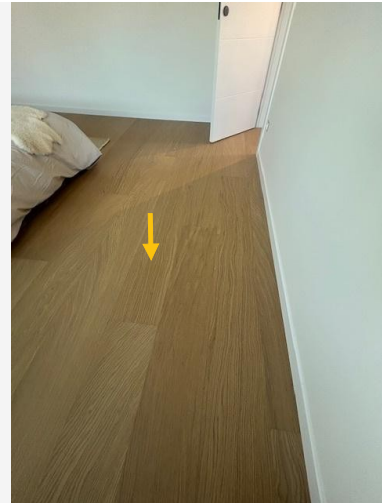
De vloeren zijn intact zonder zichtbare beschadigingen. Controle en monsternamen van de lijmlaag is enkel mogelijk mits uitbreiding naar een aanvullend destructief onderzoek.

Beoordeling op basis van expertise, zonder een vaststelling door de asbestdeskundige.
