Asbestinventarisatetest

Churchillaan 177, 2900 Schoten

Attestnummer : 20260420-000468.000

Uitgegeven op : 20.04.2026

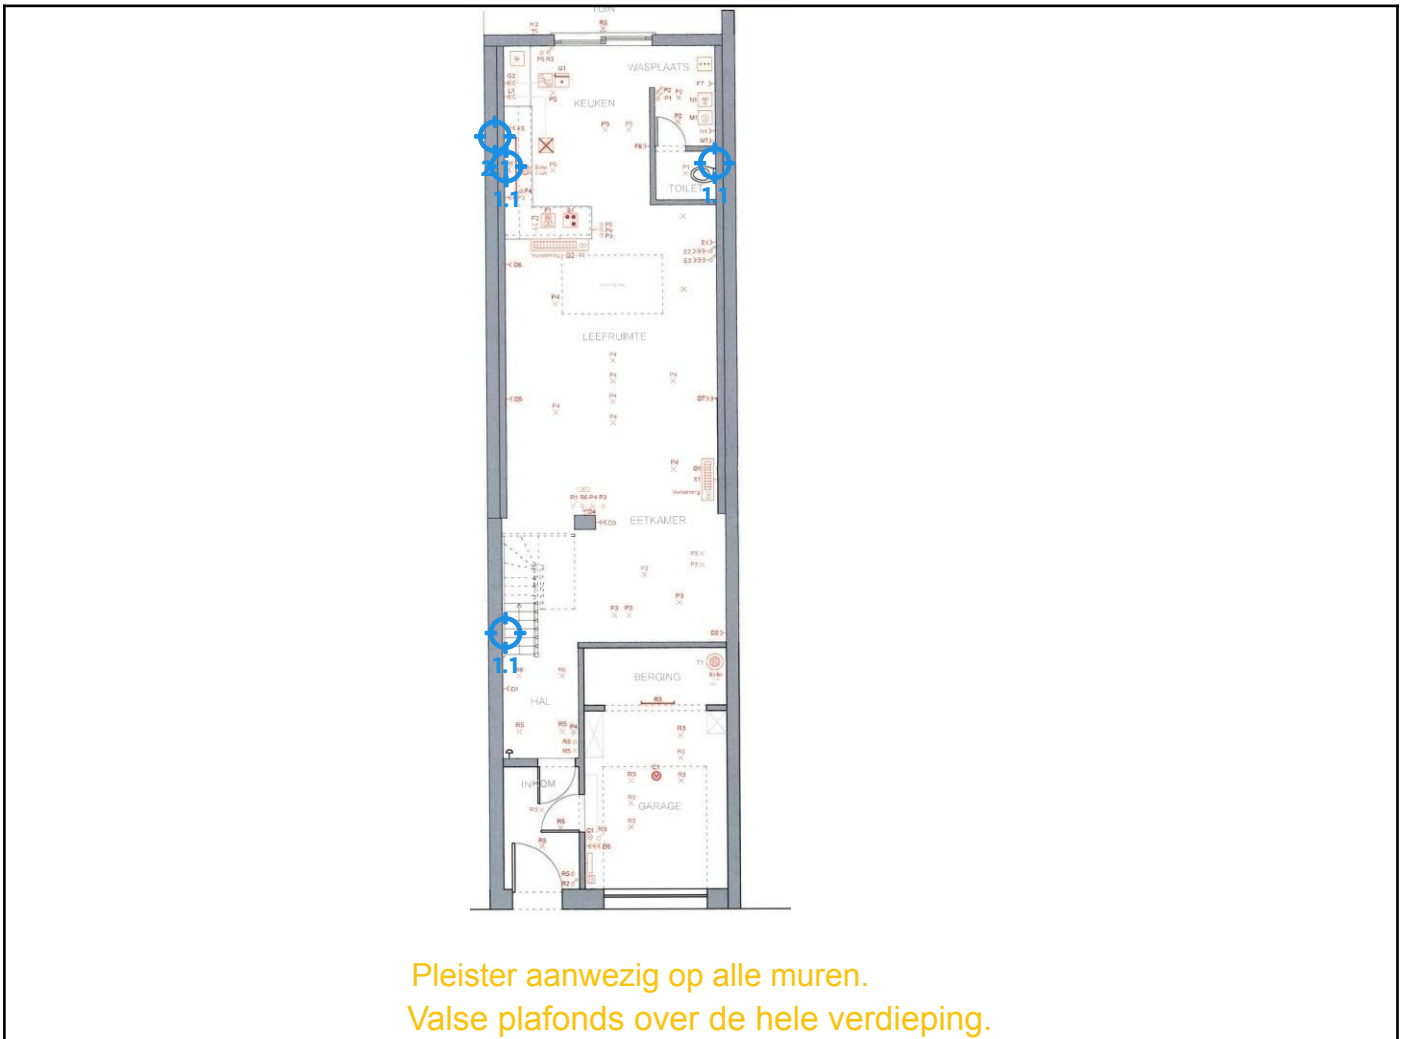
Plan 1.2: Gelijkvloers plan

Beschrijving	Type	Actie
1. Pleisterwerk wanden	Geen asbest	-
1.1 Code: Staal 1.1 pleister muren	Mengmonster	-
2. Anti-dreun	Geen asbest	-
2.1 Code: Staal 3.1 bitume lavabo	Puntmonster	-
3. Valse plafonds	Overige ruimte of materiaal	-

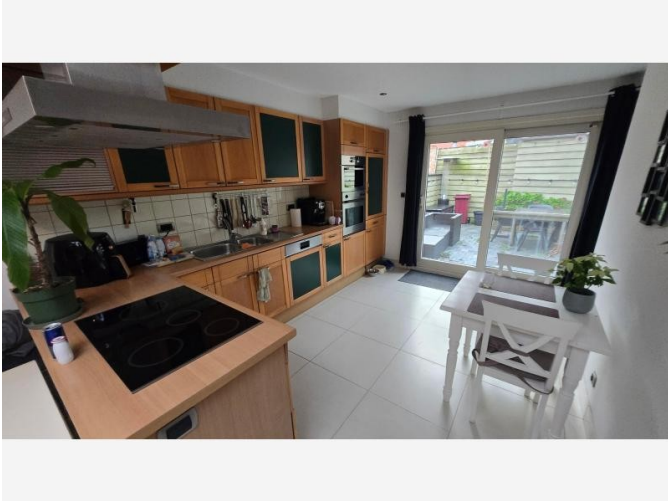
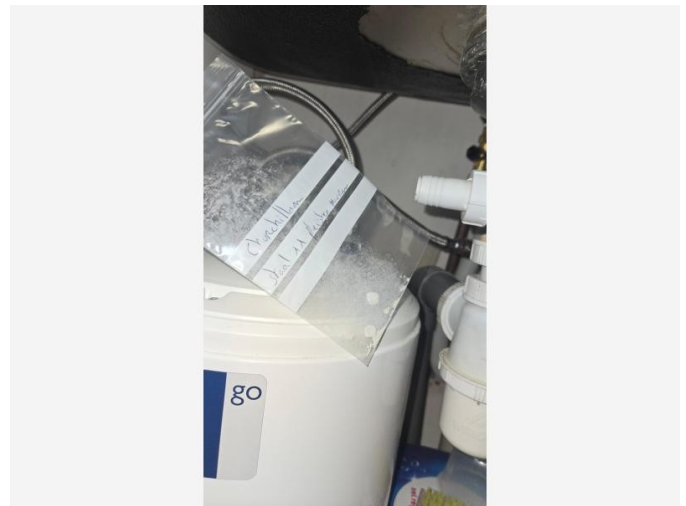
Fiche 1: Pleisterwerk wanden

Conclusie

Geen asbest

#	Type	Referentie	Resultaat
1.1	Mengmonster	Staal 1.1 pleister muren	Geen asbest

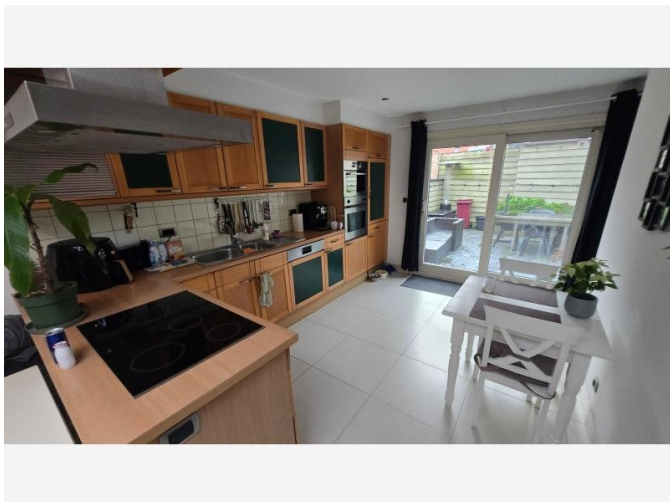
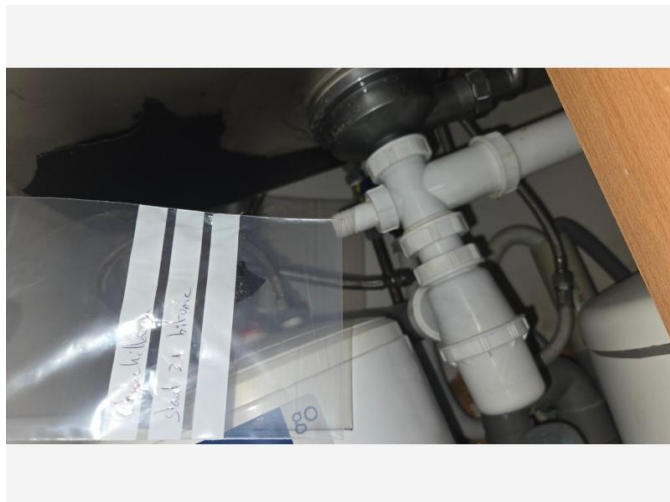
Fiche 2: Anti-dreun

Conclusie

Geen asbest

#	Type	Referentie	Resultaat
2.1	Puntmonster	Staal 3.1 bitume lavabo	Geen asbest
