Asbestinventarisatetest

Braakstraat 9A, 2960 Brecht

Attestnummer : 20260420-000430.000

Uitgegeven op : 20.04.2026

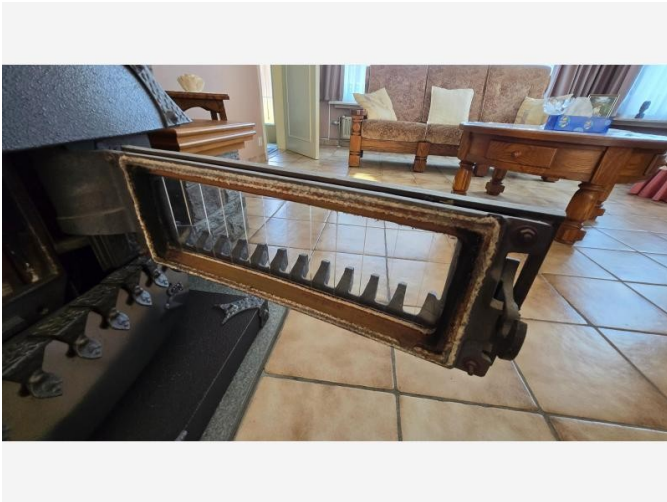
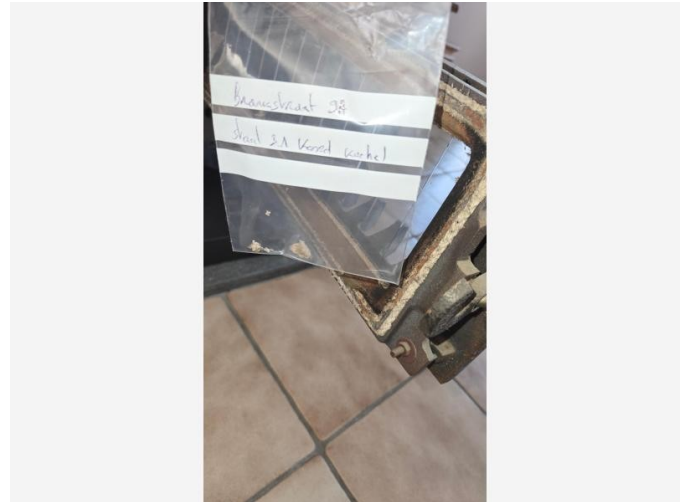
Eindbeoordeling materiaalrisico	Hoog materiaalrisico en/of hoge kans op vezelvrijgave
---------------------------------	---

Gebondenheid	Categorie 3: niet-hechtgebonden met weinig of geen matrix
Asbestsoort (vezeltype)	Alleen chrysotiel aanwezig
Asbestconcentratie	Hoog ($\geq 50\%$)
Afschermingsgraad van het gehele materiaal	Geheel of deels vrij aan binnenluchtstromen
Toestand van het materiaal	Matig beschadigd, matig verweerd

#	Type	Referentie	Resultaat
1.1	Puntmonster	Staal 3.1 koord kachel	Chrysotiel

Beschrijving	Koord kachel
Omgeving	Binnen
Primaire drager	Ruimteverwarming
Asbestmateriaal	Koord, lint, band, strip
Bindmiddel van asbestmateriaal	Weinig of geen bindmiddel (textiel, bevloeking, ...)
Gebondenheid op basis van bindmiddel	Niet-hechtgebonden
Hoeveelheid (lengte - omtrek - aantal)	<ul style="list-style-type: none">• 2,00 m - 3,00 cm - 1 stuk
Totale oppervlakte	0,06 m ²
Eenvoudig bereikbaar	Ja
Bevestigingswijze	<ul style="list-style-type: none">• Geklemd• Verlijmd, ingegoten, versmeerd
Identificatiemethode	Een monstername door de asbestdeskundige met laboanalyse door een asbestlabo.
Destructieve handeling voor identificatie	Nee
Opmerking	De hoeveelheid is een zo nauwkeurig mogelijke opmeting. Hieraan kunnen evenwel geen rechten worden ontleend.

Dringend verwijderen

- Verwijder dit asbestmateriaal zo snel mogelijk. Volg de toestand goed op.

- Eenvoudige handelingen: mag via doe-het-zelf of door werknemer(s) met opleidingsattest eenvoudige handelingen
Deze toepassing kan door een aannemer die over een opleidingsattest eenvoudige handelingen beschikt of door een particulier (doe-het-zelf), verwijderd worden indien er geen verhoogd risico op vrijgave van asbestvezels (max. concentratie 0,01 vezels/cm³ - CODEX Art. VI.3-54) ontstaat en de toepassing voorafgaand wordt gefixeerd/bevochtigd; de individuele elementen zonder machinale werktuigen (boormachine, slijpschijf, hogedrukreiniger, etc.) en zonder breken of gooien een voor een losgemaakt worden; en ten slotte dubbel en luchtdicht verpakt weggevoerd worden naar een geregistreerd asbestinzamelaar of via een erkende asbestverwijderaar. (In het recyclagepark kan je niet terecht met niet-hechtgebonden asbest)

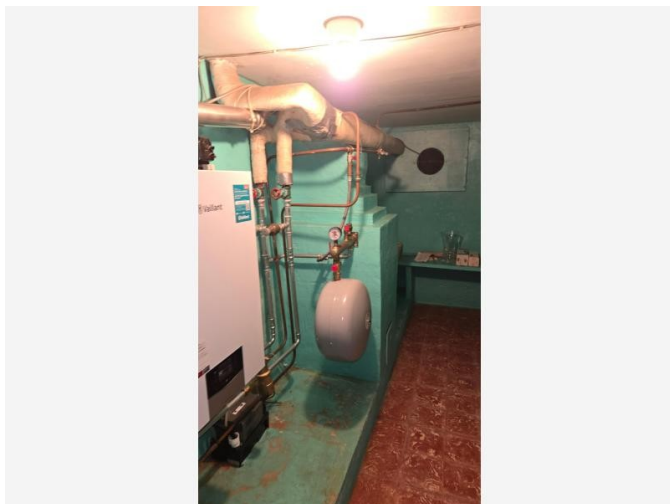
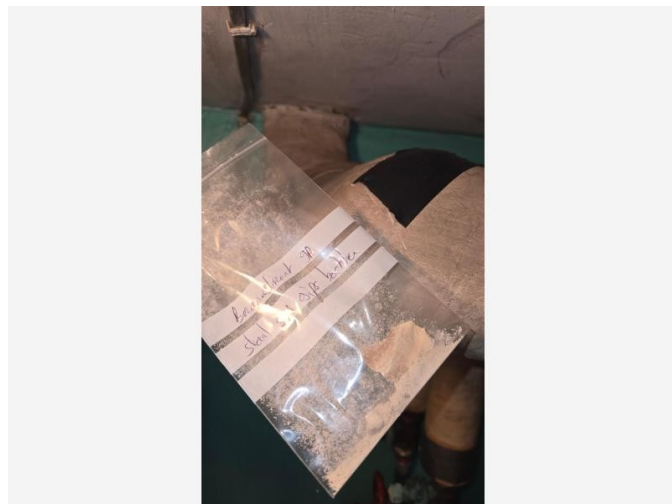
Eindbeoordeling materiaalrisico	Verhoogd materiaalrisico en/of verhoogde kans op vezelvrijgave
---------------------------------	--

Gebondenheid	Categorie 2: niet-hechtgebonden met matrix
Asbestsoort (vezeltype)	Amfibool aanwezig, uitgezonderd crocidoliet
Asbestconcentratie	Laag (< 50%)
Afschermingsgraad van het gehele materiaal	Geheel of deels vrij aan de binnenlucht, maar geen contact met binnenluchtstromen
Toestand van het materiaal	Licht beschadigd, licht verweerd. Intacte calciumsilicaatplaat of materiaal met categorie 3-gebondenheid

#	Type	Referentie	Resultaat
2.1	Mengmonster	Staal 4.1 gipsisolatie rechte stukken	Amosiet
2.2	Mengmonster	Staal 5.1 gipsisolatie bochten	Amosiet

Beschrijving	Leidingisolatie (gips)
Omgeving	Binnen
Primaire drager	HVAC infrastructuur en uitrusting
Asbestmateriaal	In-situ afwerkingslagen - Thermische isolatie
Bindmiddel van asbestmateriaal	Gips - kalk
Gebondenheid op basis van bindmiddel	Niet-hechtgebonden
Hoeveelheid (lengte - omtrek - dikte - aantal)	<ul style="list-style-type: none">• 3,00 m - 15,00 cm - 6,00 cm - 1 stuk
Totaal volume	0,027 m ³
Eenvoudig bereikbaar	Ja
Bevestigingswijze	<ul style="list-style-type: none">• Verlijmd, ingegoten, versmeerd
Identificatiemethode	Een monstername door de asbestdeskundige met laboanalyse door een asbestlabo.
Destructieve handeling voor identificatie	Nee
Opmerking	De hoeveelheid is een zo nauwkeurig mogelijke opmeting. Hieraan kunnen evenwel geen rechten worden ontleend. Rechte stukken en bochten worden waar mogelijk apart bemonsterd.

Verwijderen

- Zorg voor een veilig beheer. Vermijd het beschadigen van het asbestmateriaal. Controleer de toestand jaarlijks op wijzigingen.
- Verwijder dit asbestmateriaal zo snel mogelijk. Volg de toestand goed op.

- Hermetische zone (erkend asbestverwijderaar)
Deze toepassing kan enkel door een erkende asbestverwijderaar via de methodiek van hermetische zone verwijderd worden omdat verwijdering via de methodiek van eenvoudige handelingen en/of couveusezakmethode niet mogelijk is; en er automatisch een verhoogd risico op vrijgave van asbestvezels (max. concentratie 0,01 vezels/cm - CODEX Art. VI.3-54) ontstaat. (Bron: CODEX - Art. VI.3-61.- par 1.)

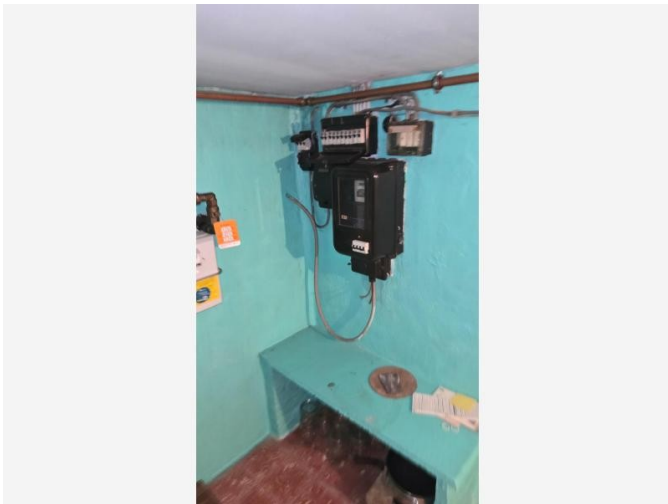
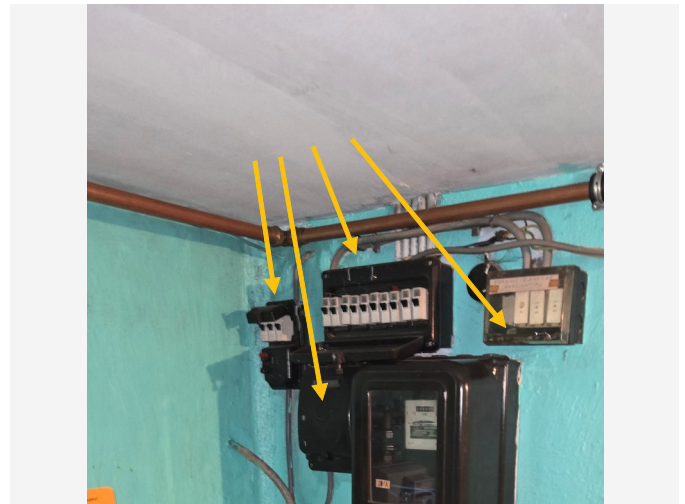
Eindbeoordeling materiaalrisico	Laag materiaalrisico en/of verlaagde kans op vezelvrijgave
---------------------------------	--

Gebondenheid	Categorie 1: hechtgebonden in oorsprong
Asbestsoort (vezeltype)	Crocidoliet aanwezig
Asbestconcentratie	Laag (< 50%)
Afschermingsgraad van het gehele materiaal	Geheel of deels vrij aan de binnenlucht, maar geen contact met binnenluchtstromen
Toestand van het materiaal	Onbeschadigd, niet verweerd

Beschrijving	Bakeliet schakelkast
Omgeving	Binnen
Primaire drager	Communicatie en elektrische infrastructuur en uitrusting
Asbestmateriaal	Plaat, paneel, tablet - Type Bakeliet
Bindmiddel van asbestmateriaal	Kunststof of -hars
Gebondenheid op basis van bindmiddel	Hecht
Hoeveelheid (oppervlakte - dikte - aantal)	<ul style="list-style-type: none"> • 0,10 m² - 1,00 cm - 1 stuk
Totaal volume	0,001 m ³
Eenvoudig bereikbaar	Ja
Bevestigingswijze	<ul style="list-style-type: none"> • Geschroefd
Identificatiemethode	<p>De asbestdeskundige beoordeelt het materiaal als asbestverdacht en dus asbesthoudend, en dit zonder monstername.</p> <p>Motivatie: De monstername brengt andere schade aan dan schade die inherent is aan de monstername.</p>
Destructieve handeling voor identificatie	Nee
Opmerking	De hoeveelheid is een zo nauwkeurig mogelijke opmeting. Hieraan kunnen evenwel geen rechten worden ontleend.

Zorgvuldig beheren

- Zorg voor een veilig beheer. Vermijd het beschadigen van het asbestmateriaal. Controleer de toestand jaarlijks op wijzigingen.
- Voer bijkomende staalname(s) uit.

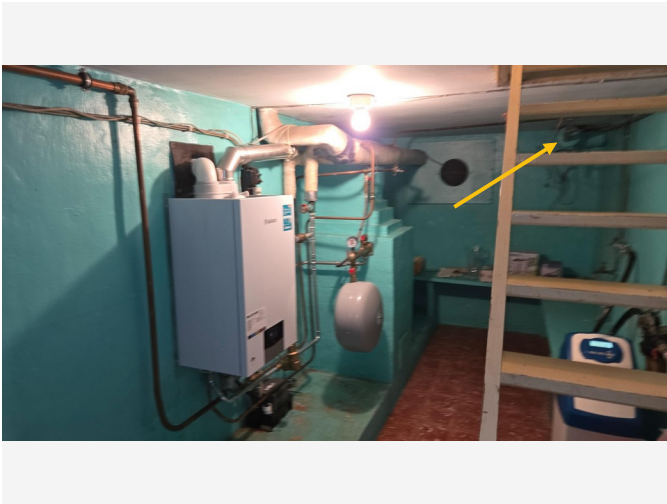
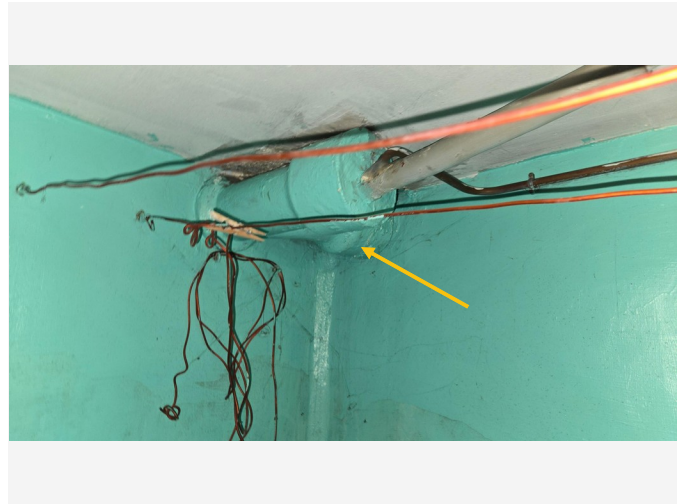
Eindbeoordeling materiaalrisico	Laag materiaalrisico en/of verlaagde kans op vezelvrijgave
---------------------------------	--

Gebondenheid	Categorie 1: hechtgebonden in oorsprong
Asbestsoort (vezeltype)	Crocidoliet aanwezig
Asbestconcentratie	Laag (< 50%)
Afschermingsgraad van het gehele materiaal	Niet-stootvaste afscherming
Toestand van het materiaal	Licht beschadigd, licht verweerd. Intacte calciumsilicaatplaat of materiaal met categorie 3-gebondenheid

Beschrijving	Cementbuis
Omgeving	Binnen
Primaire drager	Schacht-koker (technisch)
Asbestmateriaal	Buis, koker, leiding, pijp, doorvoer
Bindmiddel van asbestmateriaal	Cement
Gebondenheid op basis van bindmiddel	Hecht
Hoeveelheid (lengte - omtrek - dikte - aantal)	<ul style="list-style-type: none">• 1,00 m - 20,00 cm - 1,00 cm - 1 stuk
Totaal volume	0,002 m ³
Eenvoudig bereikbaar	Nee <ul style="list-style-type: none">• Het asbestmateriaal is bedekt (uitgezonderd laag verf, coating, behang, kunststof, textiel) en het wegnemen van het bedekkende materiaal kan niet zonder het bedekkende materiaal te beschadigen.
Bevestigingswijze	<ul style="list-style-type: none">• Verlijmd, ingegoten, versmeerd
Identificatiemethode	De asbestdeskundige beoordeelt het materiaal als asbestverdacht en dus asbesthoudend, en dit zonder monstername. Motivatie: De monstername brengt andere schade aan dan schade die inherent is aan de monstername.

Destructieve handeling voor identificatie	Nee
Opmerking	De precieze lengte is onbekend.

Zorgvuldig beheren

- Zorg voor een veilig beheer. Vermijd het beschadigen van het asbestmateriaal. Controleer de toestand jaarlijks op wijzigingen.

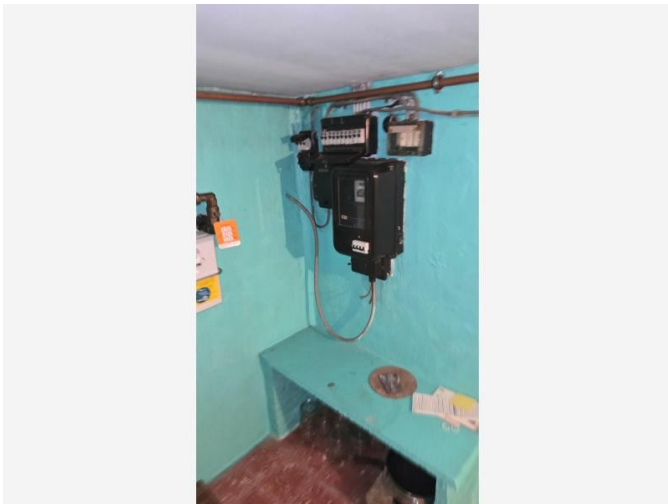
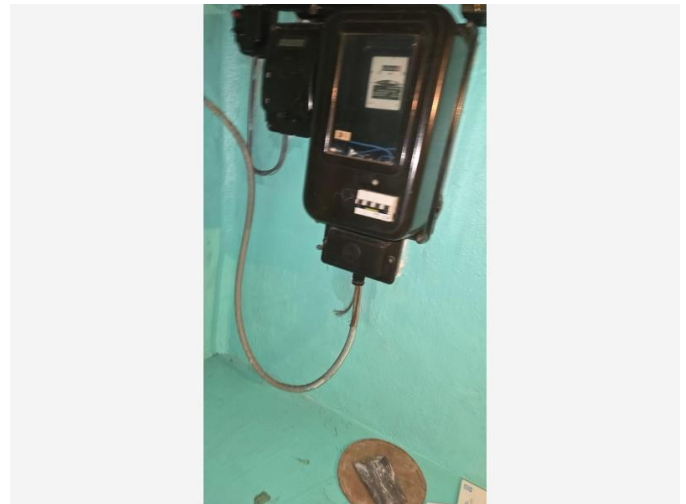
Eindbeoordeling materiaalrisico	Laag materiaalrisico en/of verlaagde kans op vezelvrijgave
---------------------------------	--

Gebondenheid	Categorie 1: hechtgebonden in oorsprong
Asbestsoort (vezeltype)	Crocidoliet aanwezig
Asbestconcentratie	Laag (< 50%)
Afschermingsgraad van het gehele materiaal	Geheel of deels vrij aan de binnenlucht, maar geen contact met binnenluchtstromen
Toestand van het materiaal	Onbeschadigd, niet verweerd

Beschrijving	Bakeliet meter
Omgeving	Binnen
Primaire drager	Binnenwand
Asbestmateriaal	Plaat, paneel, tablet - Type Bakeliet
Bindmiddel van asbestmateriaal	Kunststof of -hars
Gebondenheid op basis van bindmiddel	Hecht
Hoeveelheid (oppervlakte - dikte - aantal)	• 0,20 m ² - 1,00 cm - 1 stuk
Totaal volume	0,002 m ³
Eenvoudig bereikbaar	Ja
Bevestigingswijze	• Geschroefd
Identificatiemethode	De asbestdeskundige beoordeelt het materiaal als asbestverdacht en dus asbesthoudend, en dit zonder monstername. Motivatie: De monstername brengt andere schade aan dan schade die inherent is aan de monstername.
Destructieve handeling voor identificatie	Nee

Zorgvuldig beheren

- Zorg voor een veilig beheer. Vermijd het beschadigen van het asbestmateriaal. Controleer de toestand jaarlijks op wijzigingen.

- Eenvoudige handelingen: mag via doe-het-zelf of door werknemer(s) met opleidingsattest eenvoudige handelingen
Kan men mits gebruik van de juiste PBM's, na fixatie en zonder beschadigingen veilig verwijderen en afvoeren via een erkend asbestafvalverwerker.

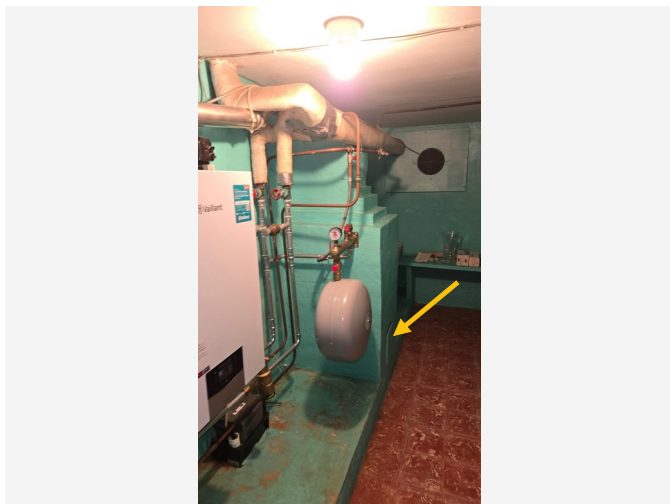
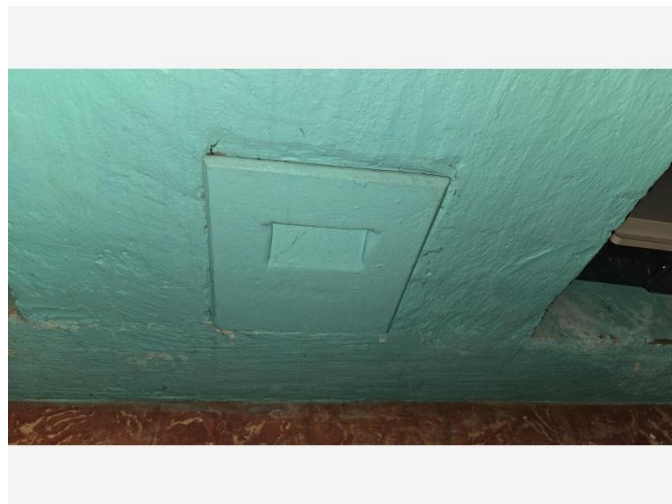
Eindbeoordeling materiaalrisico	Laag materiaalrisico en/of verlaagde kans op vezelvrijgave
---------------------------------	--

Gebondenheid	Categorie 1: hechtgebonden in oorsprong
Asbestsoort (vezeltype)	Crocidoliet aanwezig
Asbestconcentratie	Laag (< 50%)
Afschermingsgraad van het gehele materiaal	Geheel of deels vrij aan de binnenlucht, maar geen contact met binnenluchtstromen
Toestand van het materiaal	Onbeschadigd, niet verweerd

Beschrijving	Inspectieel schouw
Omgeving	Binnen
Primaire drager	Fundering-draagstructuur (horizontaal, verticaal)
Asbestmateriaal	Inspectieel
Bindmiddel van asbestmateriaal	Cement
Gebondenheid op basis van bindmiddel	Hecht
Hoeveelheid (gewicht - aantal)	<ul style="list-style-type: none">• 2,00 kg - 2 stuks
Totaal gewicht	4,00 kg
Eenvoudig bereikbaar	Ja
Bevestigingswijze	<ul style="list-style-type: none">• Geklemd
Identificatiemethode	<p>De asbestdeskundige beoordeelt het materiaal als asbestverdacht en dus asbesthoudend, en dit zonder monstername.</p> <p>Motivatie: De monstername brengt andere schade aan dan schade die inherent is aan de monstername.</p>
Destructieve handeling voor identificatie	Nee

Zorgvuldig beheren

- Zorg voor een veilig beheer. Vermijd het beschadigen van het asbestmateriaal. Controleer de toestand jaarlijks op wijzigingen.
- Verwijder dit asbestmateriaal zo snel mogelijk. Volg de toestand goed op.

- Eenvoudige handelingen: mag via doe-het-zelf of door werknemer(s) met opleidingsattest eenvoudige handelingen
Kan men mits gebruik van de juiste PBM's, na fixatie en zonder beschadigingen veilig verwijderen en afvoeren via een erkend asbestafvalverwerker.

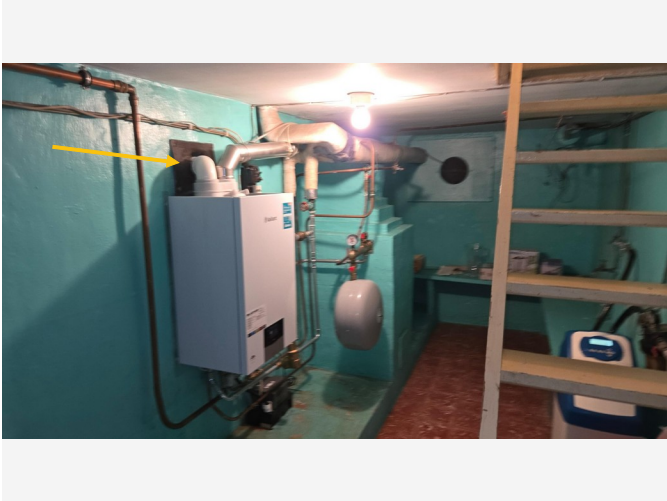
Situeringfoto

Permanente beperking

Reden: Het onderzoek kan niet uitgevoerd worden binnen de bepalingen van de Welzijnswet

Uitleg van de asbestdeskundige: Ruimtes met een hoogte lager dan 1,5 meter hoeven in het kader van een asbestattest voor verkoop of schenking niet onderzocht te worden.
