Asbestinventarisatetest

Sportstraat 19/201, 2610 Antwerpen

Attestnummer : 20260422-000296.000

Uitgegeven op : 22.04.2026

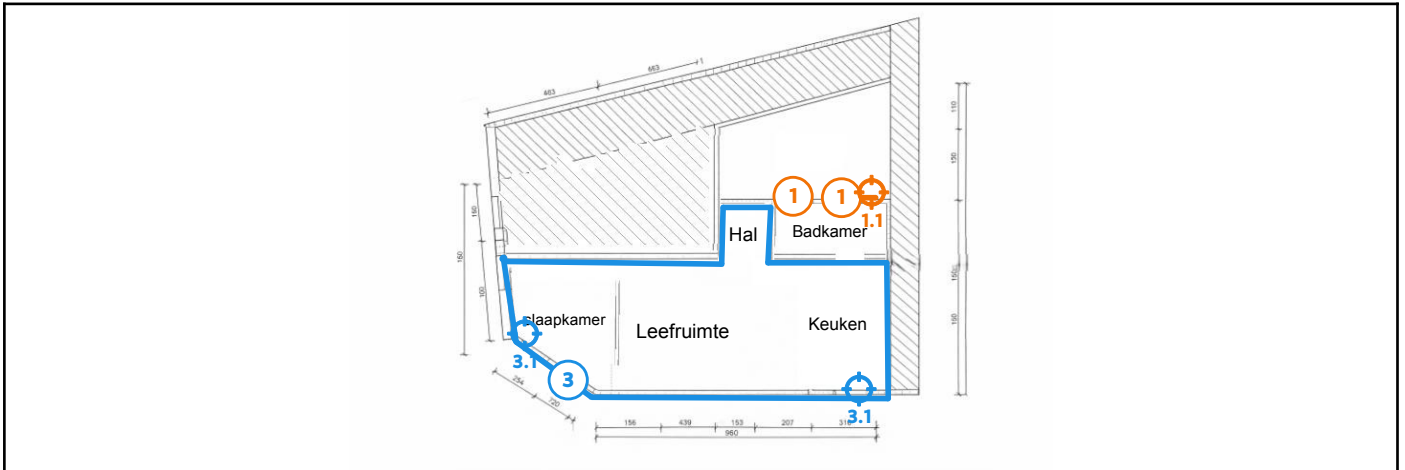
Plan 1.3: Grondplan Appartement muren

Beschrijving	Type	Actie
1. Venstertablet cement	Asbestmateriaal	Verwijderen
1.1 Code: 101	Puntmonster	-
3. Pleisterwerk wanden	Geen asbest	-
3.1 Code: 001	Mengmonster	-

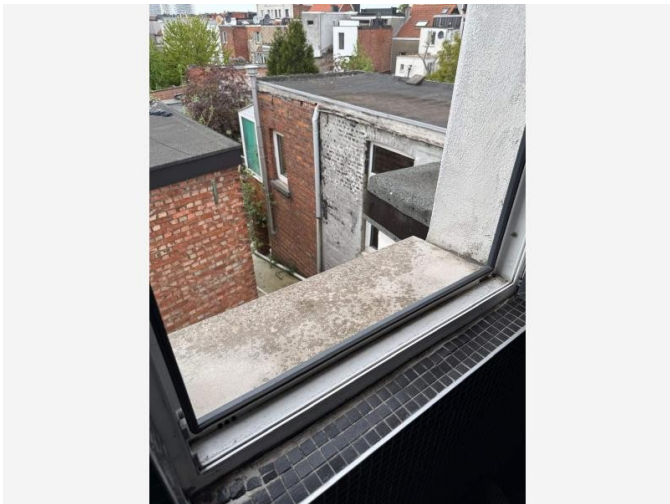
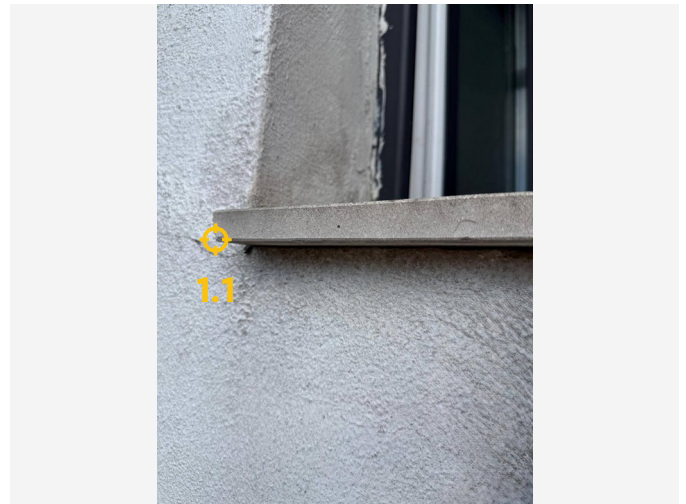
Conclusie

Actie

Het asbestmateriaal valt onder de mijlpaal van 2040.

Eindbeoordeling materiaalrisico	Verhoogd materiaalrisico en/of verhoogde kans op vezelvrijgave
---------------------------------	--

Gebondenheid	Categorie 1: hechtgebonden in oorsprong
Asbestsoort (vezeltype)	Alleen chrysotiel aanwezig
Asbestconcentratie	Laag (< 50%)
Afschermingsgraad van het gehele materiaal	Geheel of deels vrij aan de buitenlucht, maar geen contact met binnenlucht
Toestand van het materiaal	Matig beschadigd, matig verweerd

#	Type	Referentie	Resultaat
1.1	Puntmonster	101	Chrysotiel

Beschrijving	Venstertablet cement
Omgeving	Buiten
Primaire drager	Wandopening verticaal (raam, deur, ...)
Asbestmateriaal	Deksteen, muurkap - Hol
Bindmiddel van asbestmateriaal	Cement
Gebondenheid op basis van bindmiddel	Hecht
Hoeveelheid (oppervlakte - dikte - aantal)	<ul style="list-style-type: none">• 0,50 m² - 2,00 cm - 2 stuks
Totaal volume	0,02 m ³
Eenvoudig bereikbaar	Ja
Bevestigingswijze	<ul style="list-style-type: none">• Verlijmd, ingegoten, versmeerd
Identificatiemethode	Een monstername door de asbestdeskundige met laboanalyse door een asbestlabo.
Destructieve handeling voor identificatie	Nee
Opmerking	De hoeveelheid is een zo nauwkeurig mogelijke opmeting, waar evenwel kleine afwijkingen op mogelijk zijn.

Verwijderen

- Zorg voor een veilig beheer. Vermijd het beschadigen van het asbestmateriaal. Controleer de toestand jaarlijks op wijzigingen.

- Eenvoudige handelingen: mag via doe-het-zelf of door werknemer(s) met opleidingsattest eenvoudige handelingen
Deze toepassing mag door een aannemer die over een opleidingsattest eenvoudige handelingen beschikt of door een particulier (doe-het-zelver), verwijderd worden indien er geen verhoogd risico op vrijgave van asbestvezels (max. concentratie 0,01 vezels/cm³ - CODEX Art. VI.3-54) ontstaat en de toepassing voorafgaand wordt gefixeerd/bevochtigd. De individuele elementen moeten zonder machinale werktuigen (boormachine, slijpschijf, hogedrukreiniger) en zonder breken of gooien een voor een losgemaakt worden en dubbel en luchtdicht verpakt afgevoerd worden naar een erkend afvalpunt (recyclagepark). Daar moeten ze voorzichtig in de container voor asbestafval worden gelegd. Op het recyclagepark worden uitsluitend hechtgebonden asbestmaterialen aanvaard. Niet-hechtgebonden asbestmaterialen kunnen enkel bij een erkend asbestverwijderaar of asbestafvalverwerker worden aangeboden.

- Eenvoudige handelingen: enkel door erkend asbestverwijderaar
Indien bovenstaande criteria worden overschreden:

Deze toepassing kan enkel door een erkende asbestverwijderaar verwijderd worden omdat er hier automatisch een verhoogd risico op vrijgave van asbestvezels (max. concentratie 0,01 vezels/cm³ - CODEX - Art. VI.3-54) ontstaat. (Bron: VLAREM II: 6.4.0.1 par1, par2 en par3). Een erkend asbestverwijderaar moet ingeschakeld worden voor deze toepassingen die niet (kunnen) worden verwijderd door de couveuzemethode, door hermetische zone of door de materialen beschreven in Vlarem II, art. 6.4.0.1 par2. (Bron: Leidraad bij het Inspectieprotocol)

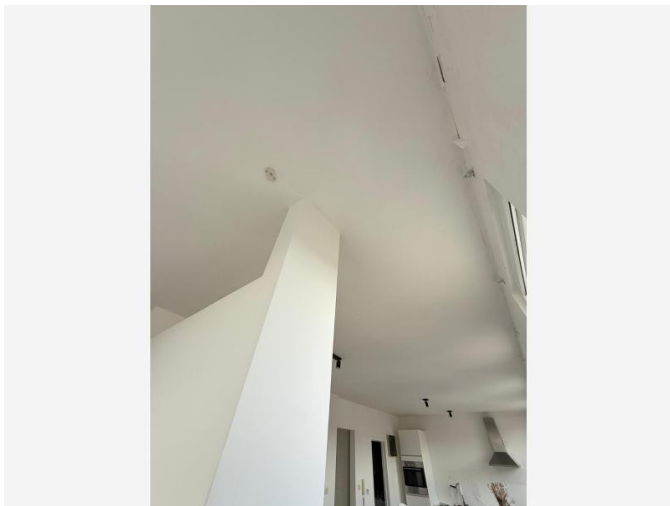
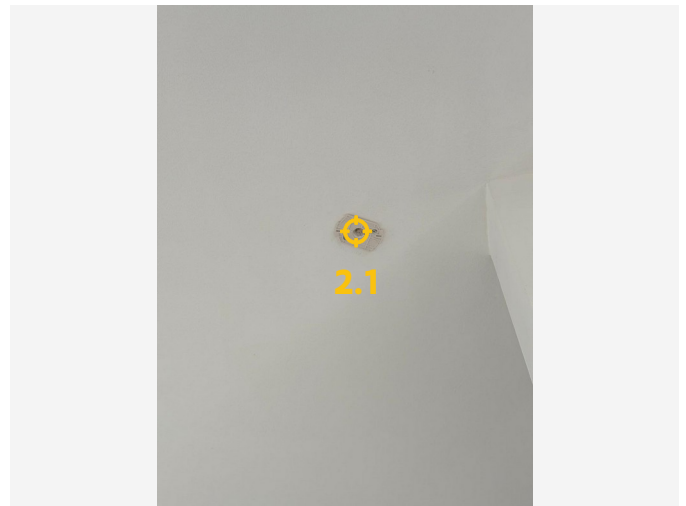
Fiche 2: Pleisterwerk plafonds

Geen asbest

#	Type	Referentie	Resultaat
2.1	Mengmonster	002	Geen asbest

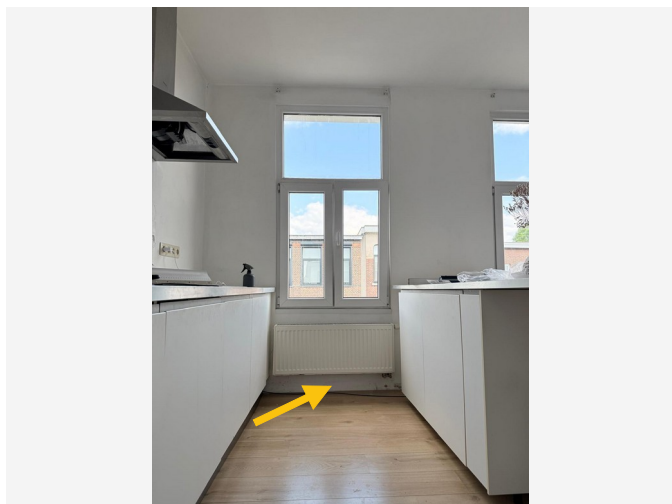
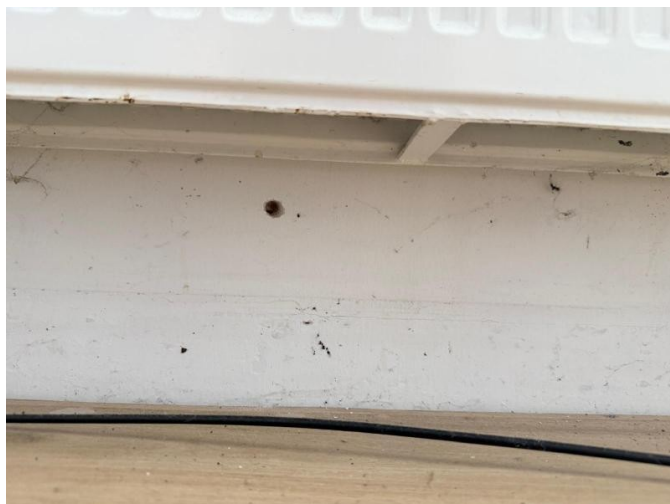
Fiche 3: Pleisterwerk wanden

Geen asbest

#	Type	Referentie	Resultaat
3.1	Mengmonster	001	Geen asbest

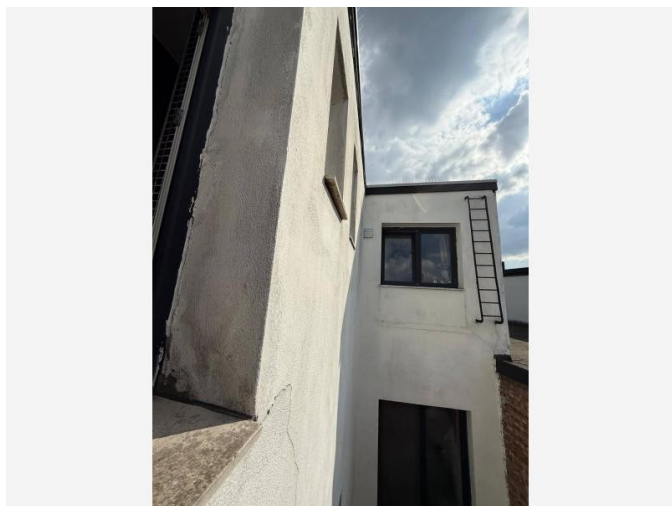
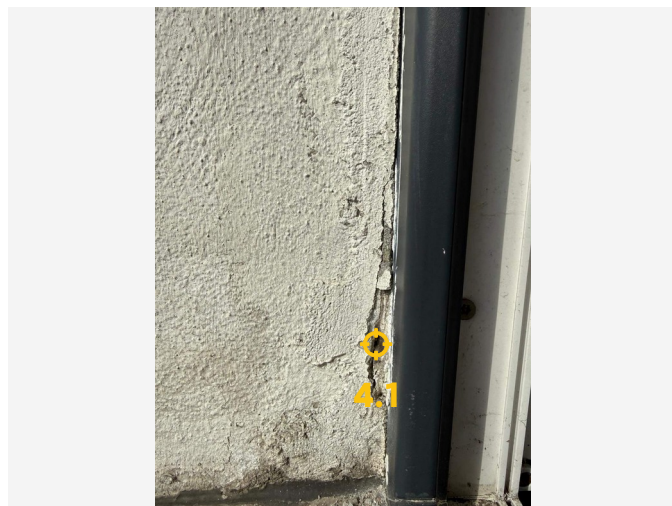
Fiche 4: Crepi achtergevel

Geen asbest

#	Type	Referentie	Resultaat
4.1	Puntmonster	102	Geen asbest

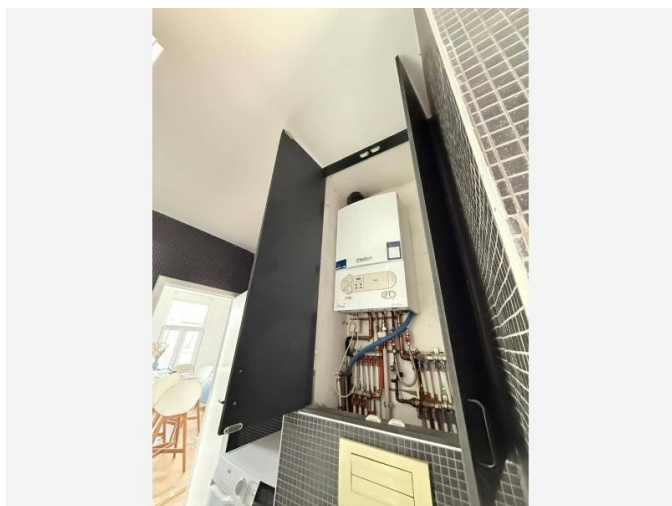
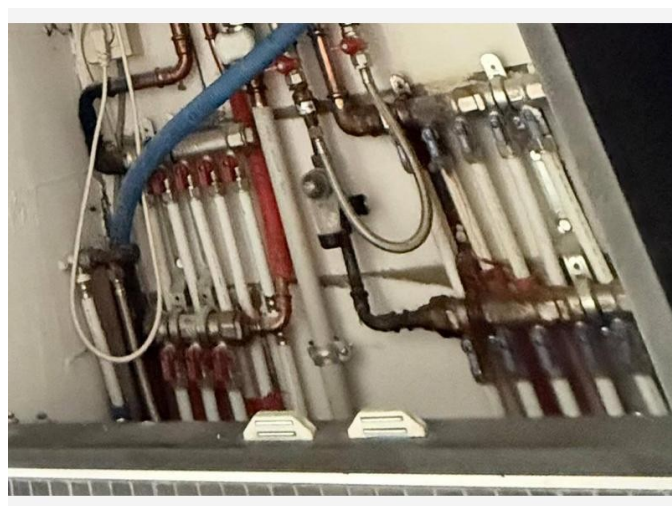
Beschrijving	Notitie	Terug te vinden op plannen
Fiche 5: Materialen aan de stookketel	De verwarmingsketel/stookketel in de badkamer werd visueel geïnspecteerd. De ketel is van recente datum en vertoont geen asbestverdachte materialen. Er werden geen asbestverdachte dichtingen of isolatiematerialen vastgesteld aan of in de stookketel. De zichtbare dichtingen bestaan uit moderne rubberachtige materialen en de eventuele isolatie is van synthetische oorsprong.	-
Fiche 6: Afdichtingsmateriaal (mestiek/kit) aan schrijnwerk	Bij inspectie van het afdichtingsmateriaal aan het schrijnwerk werd geen asbestverdacht materiaal waargenomen. Het betreft siliconenkit. Bijgevolg is er geen asbestverdacht afdichtingsmateriaal aan het schrijnwerk aanwezig.	Plan 1.2: Grondplan Appartement
