Asbestinventarisatetest

Kapelstraat 12, 1700 Dilbeek

Attestnummer : 20251024-000191.000

Uitgegeven op : 24.10.2025

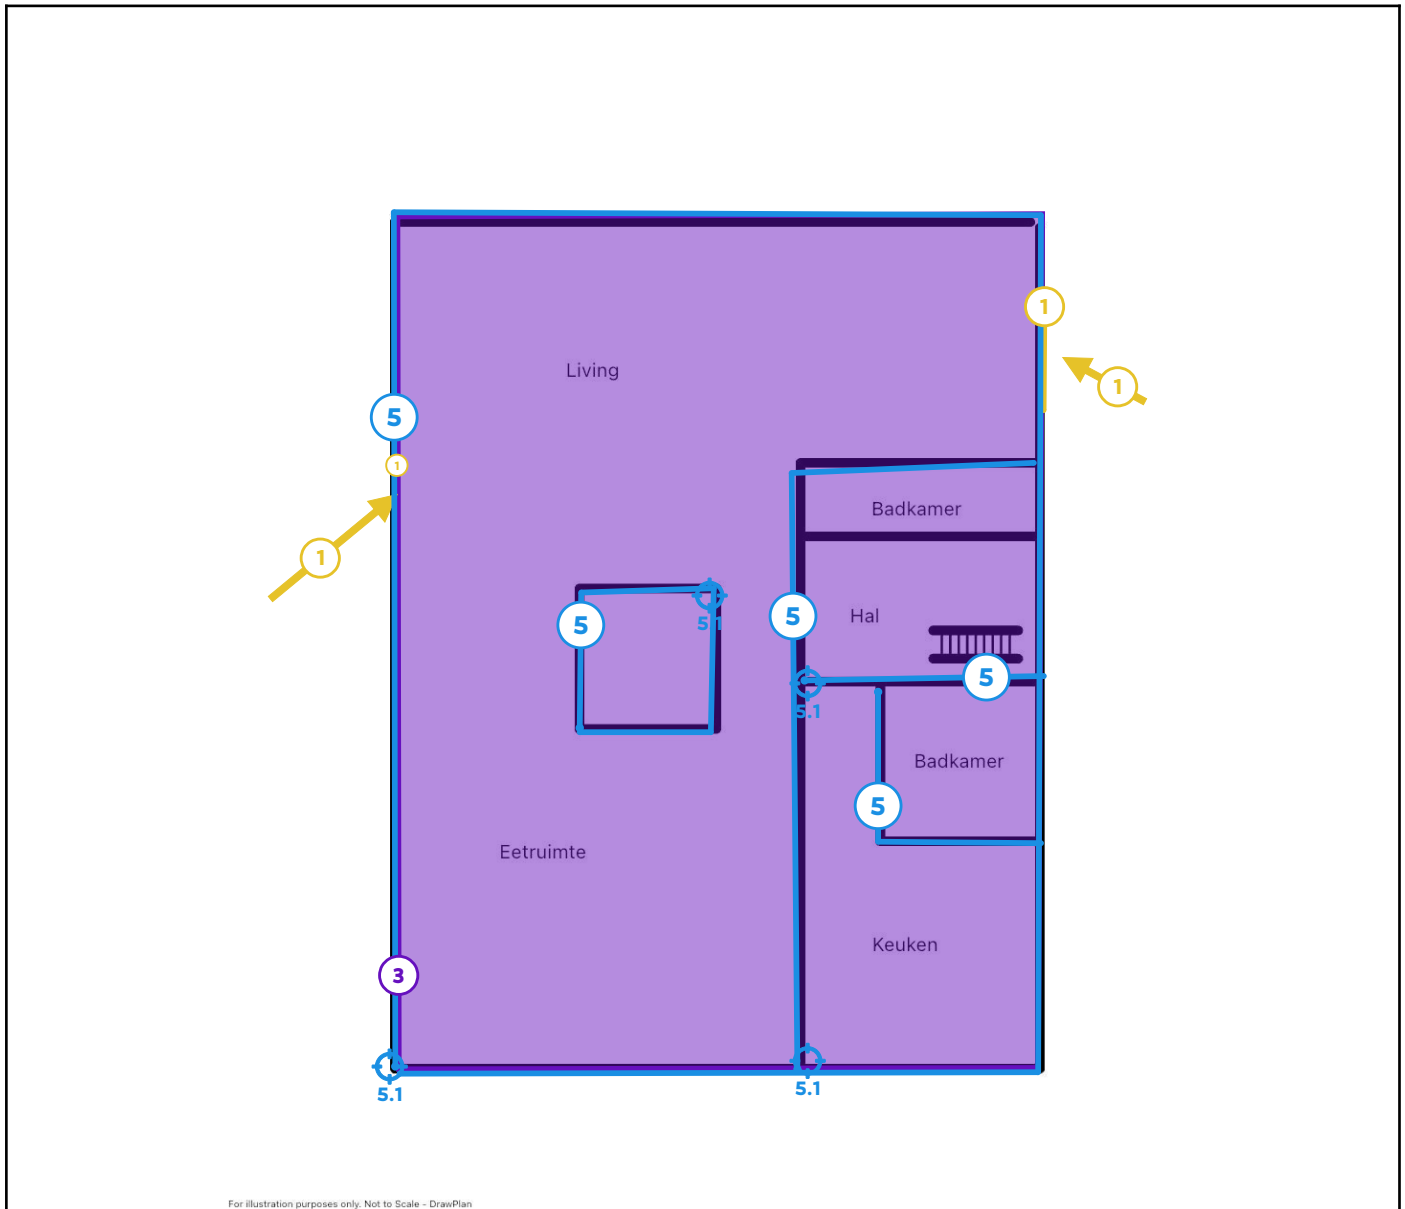
Plan 1.1: Verdieping

Beschrijving	Type	Actie
1. Mastiek	Asbestmateriaal	Zorgvuldig beheren
3. Plafonds bestaande uit voorzetpanelen	Advies	-
5. Pleisterwerk wanden	Geen asbest	-
5.1 Code: 211025-Plei-kap	Mengmonster	-

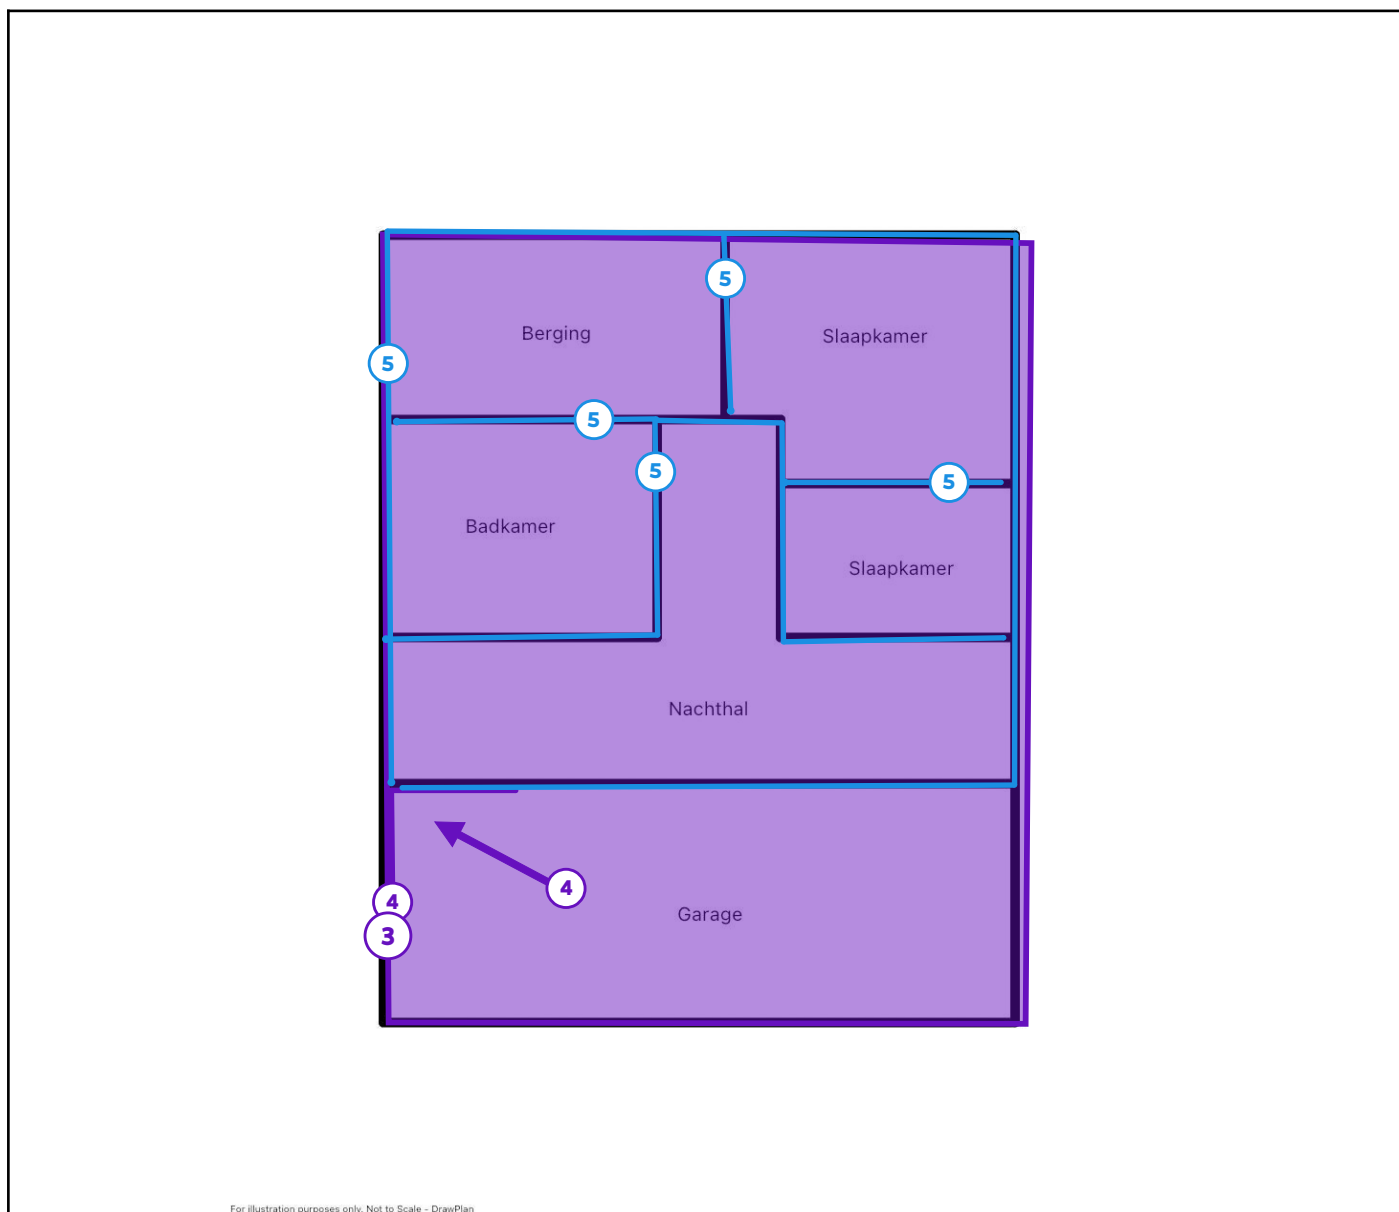
Plan 1.2: Gelijkvloers

Beschrijving	Type	Actie
3. Plafonds bestaande uit voorzetpanelen	Advies	-
4. Leidingisolatie kunststof	Advies	-
5. Pleisterwerk wanden	Geen asbest	-

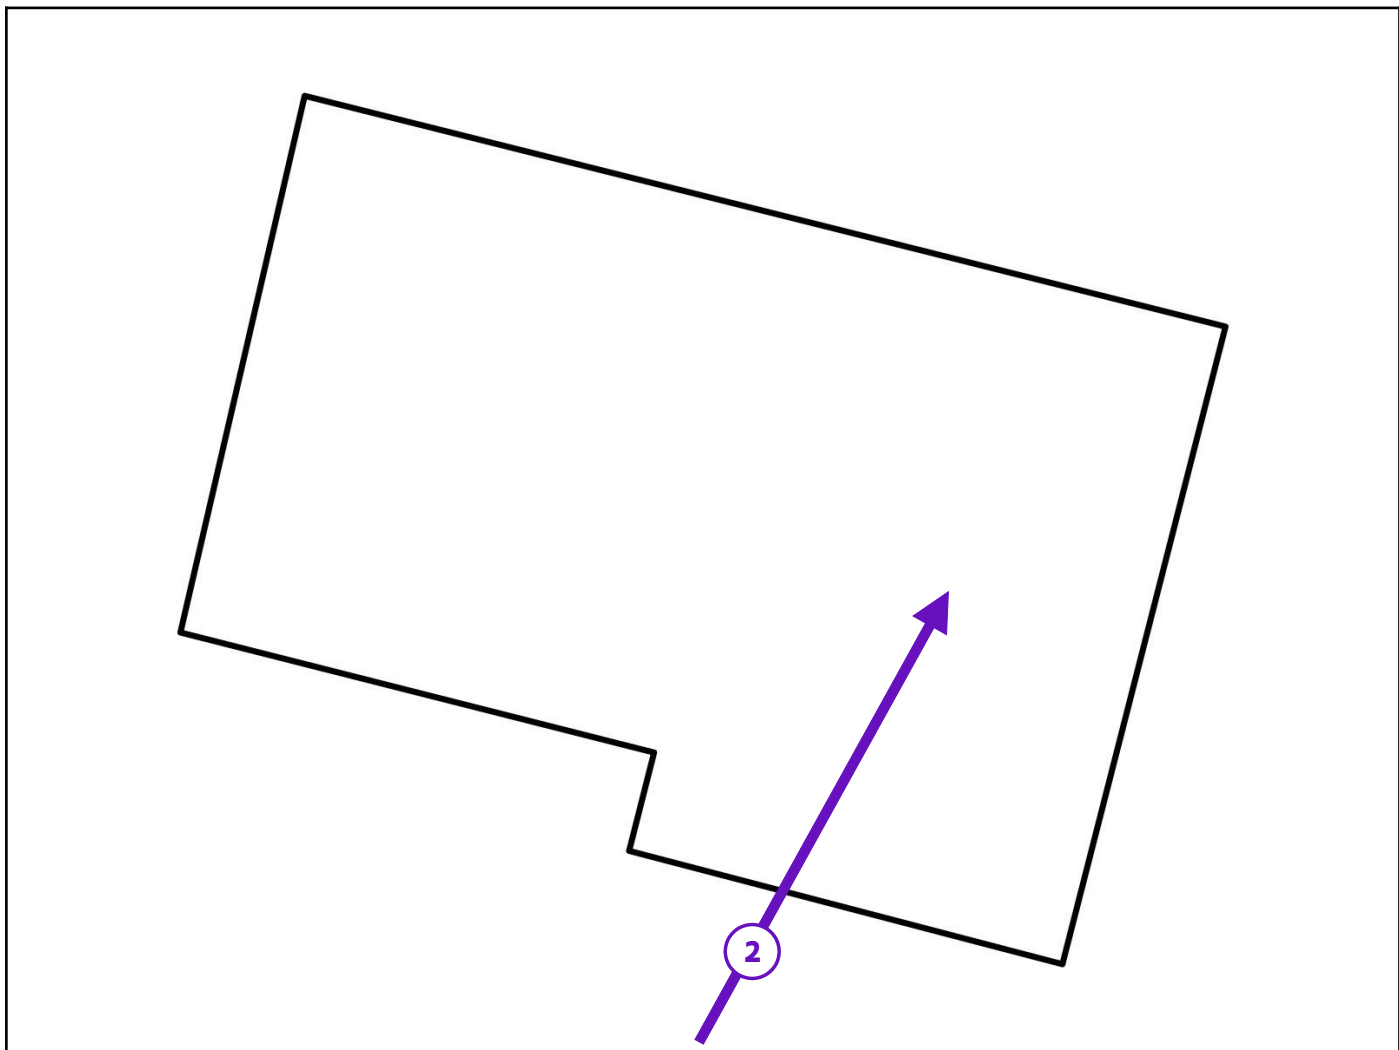
Plan 1.3: Hoofdgebouw plan

Beschrijving	Type	Actie
2. Schouw	Beperking	-

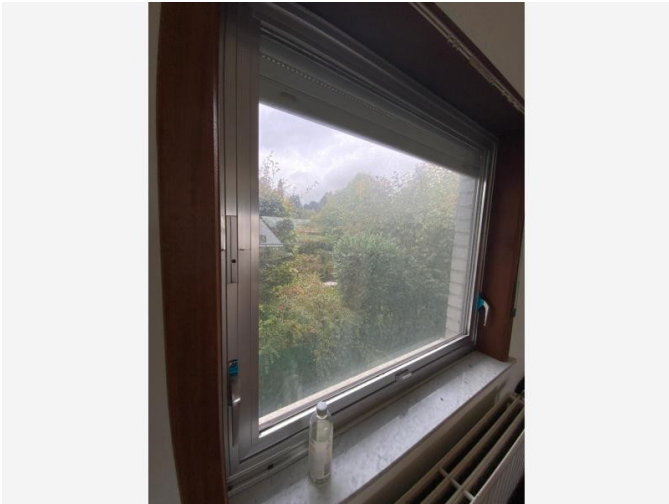
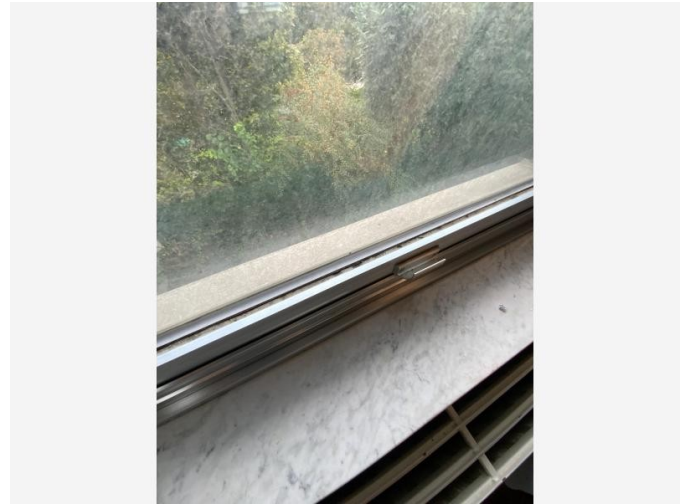
Het asbestmateriaal valt onder de mijlpaal van 2040.

Zeer laag materiaalrisico en/of zeer lage kans op vezelvrijgave

Beschrijving	Mastiek
Omgeving	Binnen
Primaire drager	Wandopening verticaal (raam, deur, ...)
Asbestmateriaal	In-situ afwerkingslagen - Pasta, stopverf, voegsel, stopsel, vulsel, mastiek, kitten, ...
Bindmiddel van asbestmateriaal	Kitten, mastiek, pasta
Gebondenheid op basis van bindmiddel	Hecht
Hoeveelheid (gewicht - aantal)	<ul style="list-style-type: none">• 1,00 kg - 3 stuks
Totaal gewicht	3,00 kg
Eenvoudig bereikbaar	Ja
Bevestigingswijze	<ul style="list-style-type: none">• Verlijmd, ingegoten, versmeerd
Identificatiemethode	Vaststelling zonder monstername
Destructieve handeling voor identificatie	Nee
Opmerking	De hoeveelheid is een schatting en kan afwijken van de werkelijke toestand.

- Zorg voor een veilig beheer. Vermijd het beschadigen van het asbestmateriaal. Controleer de toestand jaarlijks op wijzigingen.

- Eenvoudige handelingen: mag via doe-het-zelf of door werknemer(s) met opleidingsattest eenvoudige handelingen
Deze toepassing kan door een aannemer die over een opleidingsattest eenvoudige handelingen beschikt of door een particulier (doe-het-zelf), verwijderd worden indien er geen verhoogd risico op vrijgave van asbestvezels (max. concentratie 0,01 vezels/cm³ - CODEX Art. VI.3-54) ontstaat en de toepassing voorafgaand wordt gefixeerd/bevochtigd; de individuele elementen zonder machinale werktuigen (boormachine, slijpschijf, hogedrukreiniger,...) en zonder breken of gooien een voor een losgemaakt worden; en ten slotte dubbel en luchtdicht verpakt weggevoerd worden naar een erkend afvalpunt (recyclagepark).

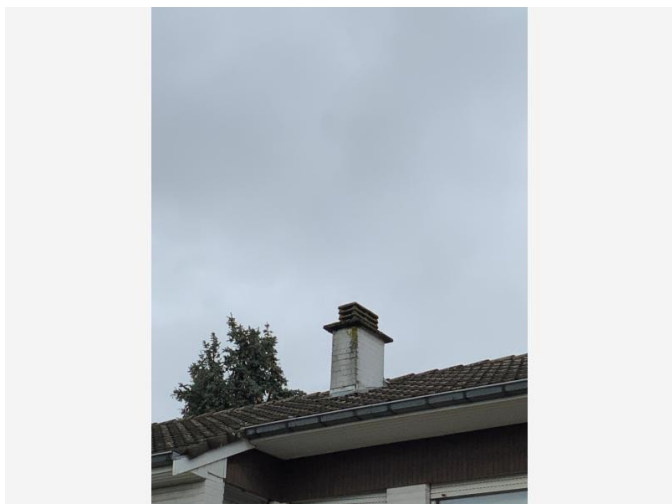
Tijdelijke beperking

Reden: Het te onderzoeken materiaal situeert zich hoger dan 3,50 m te rekenen vanaf een veilige ondergrond

Uitleg van de asbestdeskundige: De schouw bevat binnenin mogelijk een asbestcement rookgaskanaal. Laat dit onderzoeken bij eventuele werken.

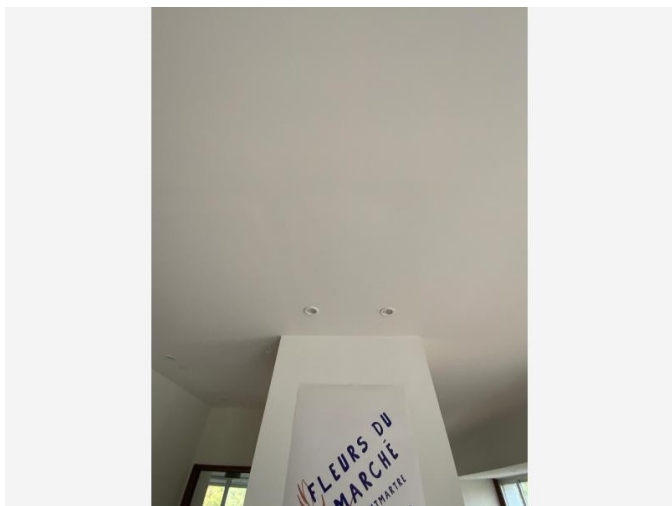
De plafonds werden afgewerkt met niet-asbestverdachte voorzetpanelen die inspectie van de bedekte structuur (opbouw, pleisterwerk) verhinderen.

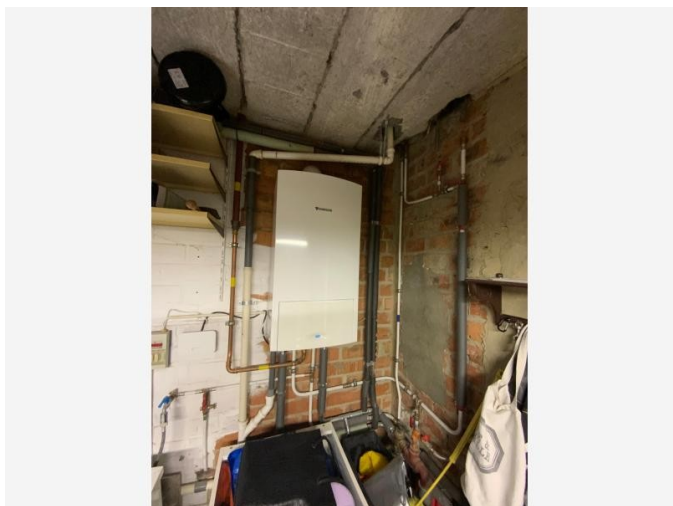
Tijdens het plaatsbezoek werd er leidingisolatie uit kunststof aangetroffen. Deze leidingisolatie is niet-asbestverdacht.
