Asbestinventarisatetest

Pluyseghemstraat 12/0001, 2550 Kontich

Attestnummer : 20260430-000081.000

Niet-asbestveilig

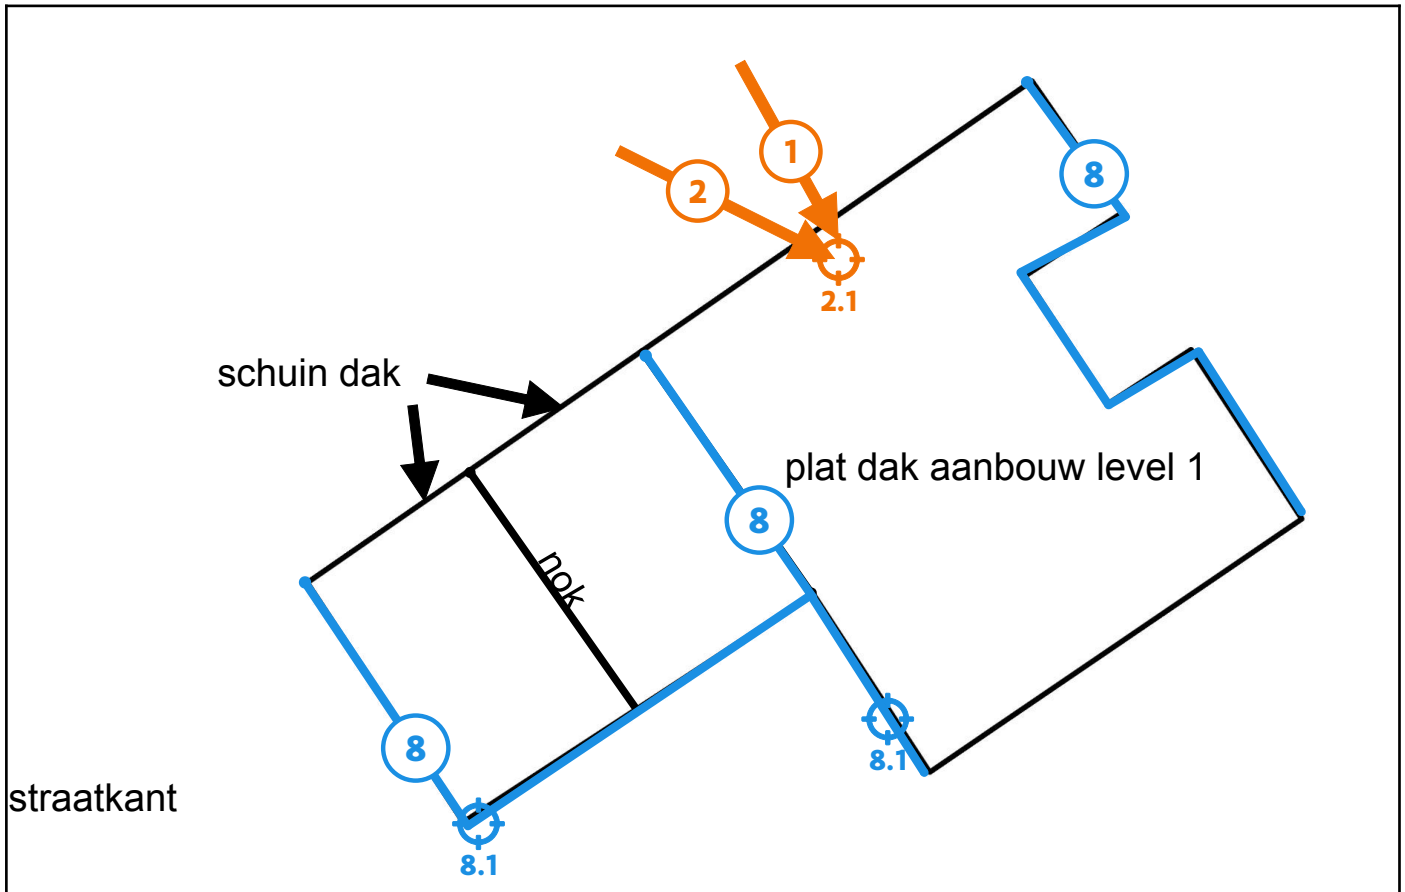
Plan 1.5: Hoofdgebouw plan

Beschrijving	Type	Actie
1. Schouwbuis	Asbestmateriaal	Verwijderen
2. Schouwhoed	Asbestmateriaal	Verwijderen
2.1 Code: schouwhoed	Puntmonster	-
8. Crepi gevel	Geen asbest	-
8.1 Code: crepi	Mengmonster	-

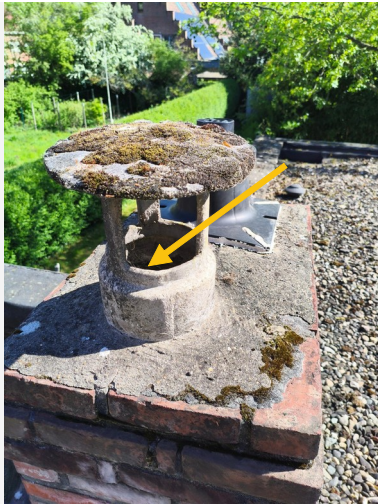
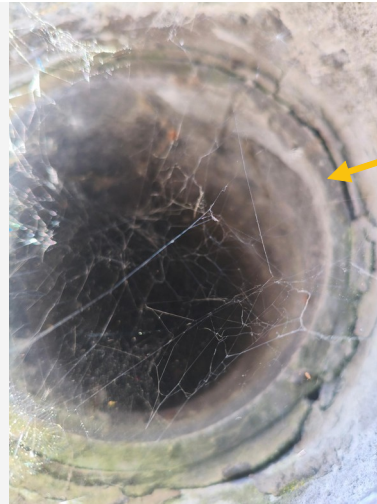
Het asbestmateriaal valt onder de mijlpaal van 2034.

Eindbeoordeling materiaalrisico	Verhoogd materiaalrisico en/of verhoogde kans op vezelvrijgave
---------------------------------	----------------------------------------------------------------

Gebondenheid	Categorie 1: hechtgebonden in oorsprong
Asbestsoort (vezeltype)	Crocidoliet aanwezig
Asbestconcentratie	Laag (< 50%)
Afschermingsgraad van het gehele materiaal	Geheel of deels vrij aan binnenluchtstromen
Toestand van het materiaal	Licht beschadigd, licht verweerd. Intacte calciumsilicaatplaat of materiaal met categorie 3-gebondenheid

Beschrijving	Schouwbus
Omgeving	Buiten
Primaire drager	HVAC infrastructuur en uitrusting
Asbestmateriaal	Rookgaskanaal
Bindmiddel van asbestmateriaal	Cement
Gebondenheid op basis van bindmiddel	Hecht
Hoeveelheid (lengte - omtrek - dikte - aantal)	<ul style="list-style-type: none"> • 0,10 m - 50,00 cm - 1,00 cm - 1 stuk
Totaal volume	< 0,001 m ³
Eenvoudig bereikbaar	Ja
Bevestigingswijze	<ul style="list-style-type: none"> • Verlijmd, ingegoten, versmeerd
Identificatiemethode	<p>De asbestdeskundige beoordeelt het materiaal als asbestverdacht en dus asbesthoudend, en dit zonder monstername.</p> <p>Motivatie: De monstername brengt andere schade aan dan schade die inherent is aan de monstername.</p>
Destructieve handeling voor identificatie	Nee
Opmerking	<p>Op het dak is een schouwbus aanwezig in de schoorsteen. We kunnen niet vaststellen hoelang de bus juist is.</p> <p>De vermelde oppervlaktes, diktes en volumes betreffen een beredeneerde schatting. Er worden geen rechten verleend aan deze oppervlaktes/diktes/volumes.</p>

- Verwijder dit asbestmateriaal zo snel mogelijk. Volg de toestand goed op.
- Voer bijkomende staalname(s) uit.

- Eenvoudige handelingen: mag via doe-het-zelf of door werknemer(s) met opleidingsattest eenvoudige handelingen
EH via doe-het zelf De buis kan voorzichtig losgebeiteld worden , extra bevochtigen om stof te voorkomen
Standaard dragen van de nodige wegwerp beschermingsmiddelen FFP 3 masker , handschoenen en tyvec CAT III type 5-6 , afwasbaar schoeisel Bij de gemeente/containerpark afsluitzakken halen om dubbel in te pakken , sluit luchtdicht af en breng naar het plaatselijk containerpark als hechtgebonden asbestafval. Voor hechtgebonden toepassingen: Bij verwijdering door doe-het-zelf moet men dit afval dubbel en luchtdicht verpakt aandienen bij het gemeentelijk recyclagepark. Men raadpleegt best op voorhand de voorwaarden van het recyclagepark. Zie ook link Zie <https://ovam.vlaanderen.be/wie-mag-wat-verwijderen>
<https://ovam.vlaanderen.be/voorzorgsmaatregelen-bij-asbestverwijdering>
<https://ovam.vlaanderen.be/asbestafval-afvoeren> Zie ook wetgevend kader (website van de OVAM en CODEX boek VI titel 3). <http://werk.belgie.be/sites/default/files/content/documents/Welzijn%20op%20het%20werk/Regelgeving/Codex%20boek%20VI%20titel%203%20Asbest.pdf> methodiek verwijderingsmethodes

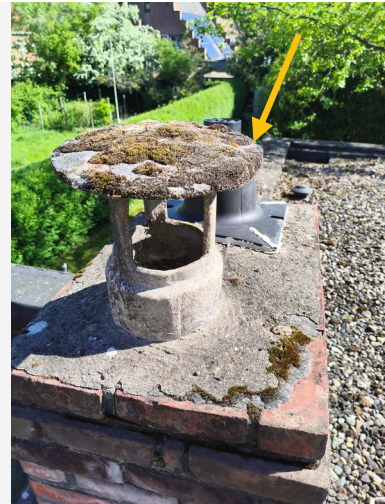
Het asbestmateriaal valt onder de mijlpaal van 2034.

Eindbeoordeling materiaalrisico	Verhoogd materiaalrisico en/of verhoogde kans op vezelvrijgave
---------------------------------	----------------------------------------------------------------

Gebondenheid	Categorie 1: hechtgebonden in oorsprong
Asbestsoort (vezeltype)	Alleen chrysotiel aanwezig
Asbestconcentratie	Laag (< 50%)
Afschermingsgraad van het gehele materiaal	Geheel of deels vrij aan de buitenlucht, maar geen contact met binnenlucht
Toestand van het materiaal	Matig beschadigd, matig verweerd

#	Type	Referentie	Resultaat
2.1	Puntmonster	schouwhoed	Chrysotiel

Beschrijving	Schouwhoed
Omgeving	Buiten
Primaire drager	Schuin dak
Asbestmateriaal	Schouwhoed, ventilatiekap (anti-windval)
Bindmiddel van asbestmateriaal	Cement
Gebondenheid op basis van bindmiddel	Hecht
Hoeveelheid (gewicht - aantal)	<ul style="list-style-type: none">• 5,00 kg - 1 stuk
Totaal gewicht	5,00 kg
Eenvoudig bereikbaar	Ja
Bevestigingswijze	<ul style="list-style-type: none">• Geklemd• Geschroefd
Identificatiemethode	Een monstername door de asbestdeskundige met laboanalyse door een asbestlabo.
Destructieve handeling voor identificatie	Nee
Opmerking	De hoeveelheid is een zo nauwkeurig mogelijke opmeting. Hieraan kunnen evenwel geen rechten worden ontleend.

- Zorg voor een veilig beheer. Vermijd het beschadigen van het asbestmateriaal. Controleer de toestand jaarlijks op wijzigingen.
- Voer bijkomende staalname(s) uit.

- Eenvoudige handelingen: mag via doe-het-zelf of door werknemer(s) met opleidingsattest eenvoudige handelingen
Deze toepassing kan door een aannemer die over een opleidingsattest eenvoudige handelingen beschikt of door een particulier (doe-het-zelf), verwijderd worden indien er geen verhoogd risico op vrijgave van asbestvezels (max. concentratie 0,01 vezels/cm³ - CODEX Art. VI.3-54) ontstaat en de toepassing voorafgaand wordt gefixeerd/bevochtigd; de individuele elementen zonder machinale werktuigen (boormachine, slijpschijf, hogedrukreiniger,...) en zonder breken of gooien een voor een losgemaakt worden; en ten slotte dubbel en luchtdicht verpakt weggevoerd worden naar een erkend afvalpunt (recyclagepark).

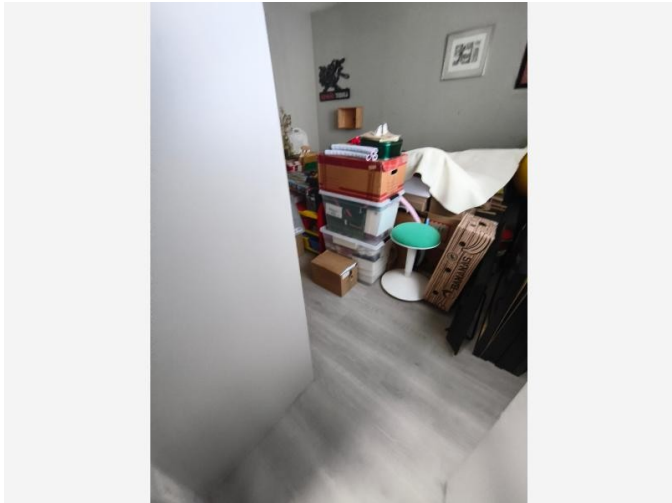
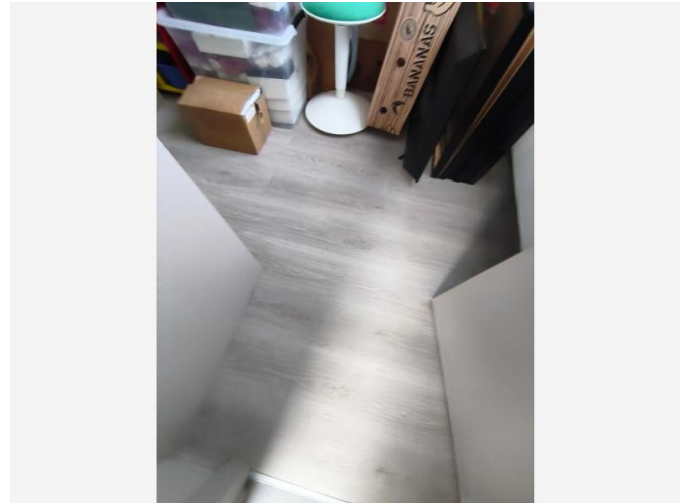
De laminaat vloer is niet asbest verdacht, het is niet gekend wat eronder bevindt, bij vloer werken extra controle aangewezen.

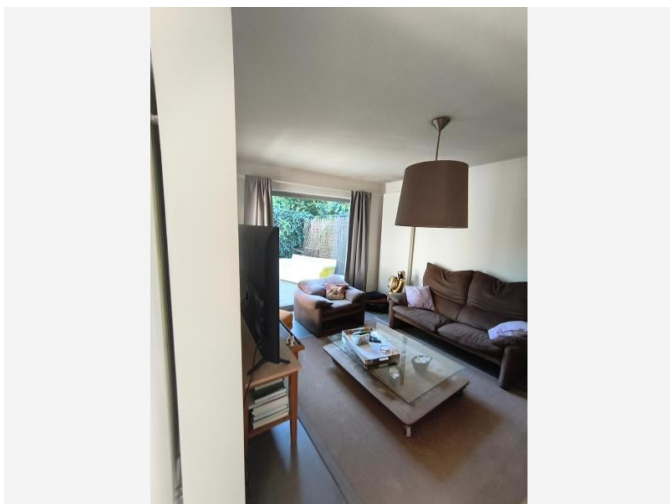
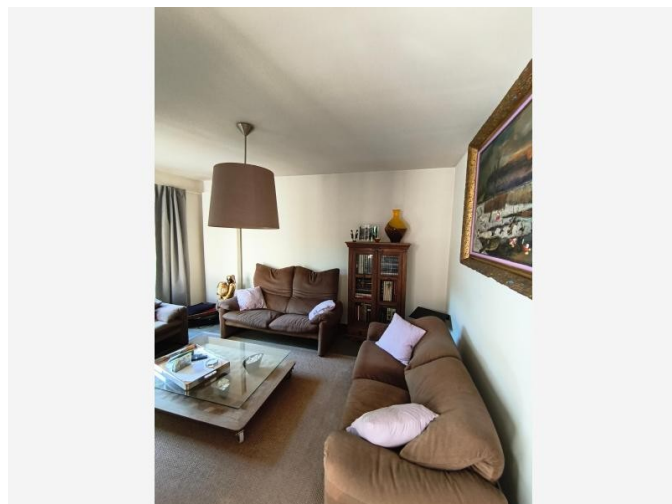
Alle plafonds zijn afgewerkt met valse plafonds in plaatmateriaal. Het is niet duidelijk of er pleisterwerk of ander verdacht asbestmateriaal aanwezig is achter / op deze valse plafonds, het is aangewezen om bijkomend onderzoek uit te voeren bij werken. Het plafond bestaat uit gipskarton. Zonder destructieve handeling is het niet mogelijk om na te gaan of er asbesthoudende materialen aanwezig zijn achter de plafond afwerking. Als bij sloop of renovatie blijkt dat er achter deze plafonds nog pleisterwerk of asbest verdachte toepassingen aanwezig zijn, moet dit bemonsterd worden.

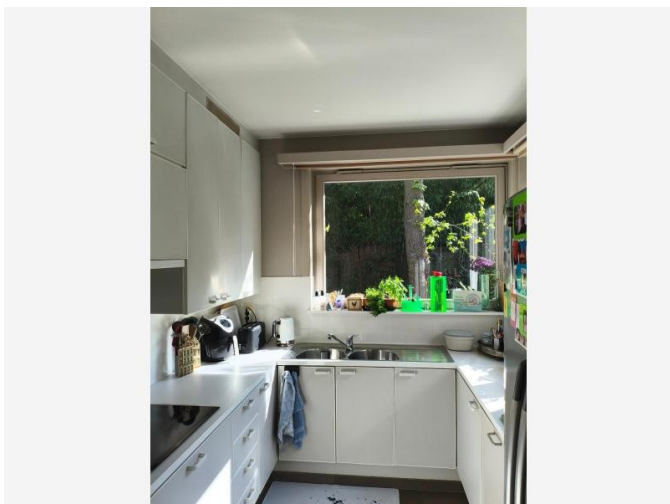
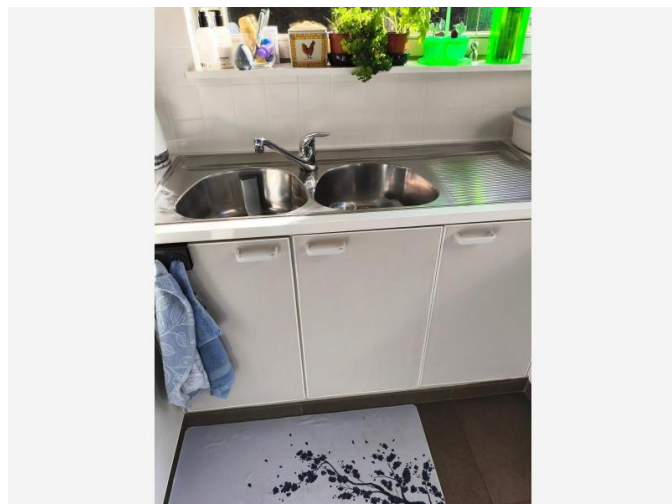
Historisch werd bij de plaatsing van faiencetegels mogelijk asbesthoudende lijm toegepast.

De aanwezigheid hiervan kan niet visueel worden vastgesteld zonder ingreep.

Bij toekomstige werken waarbij de tegels verwijderd worden, wordt bijkomend onderzoek aanbevolen.

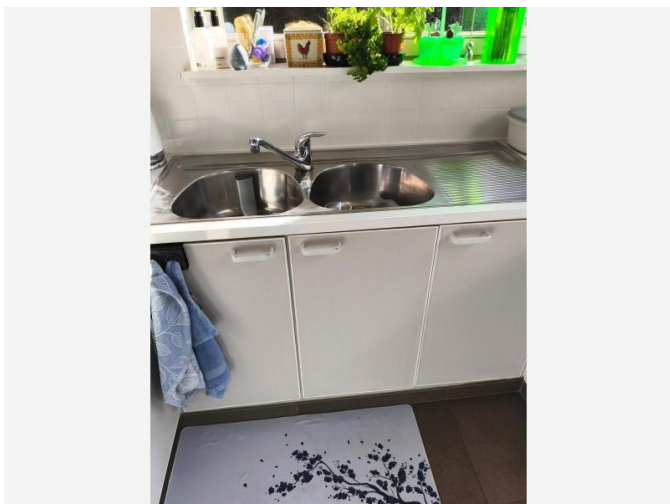
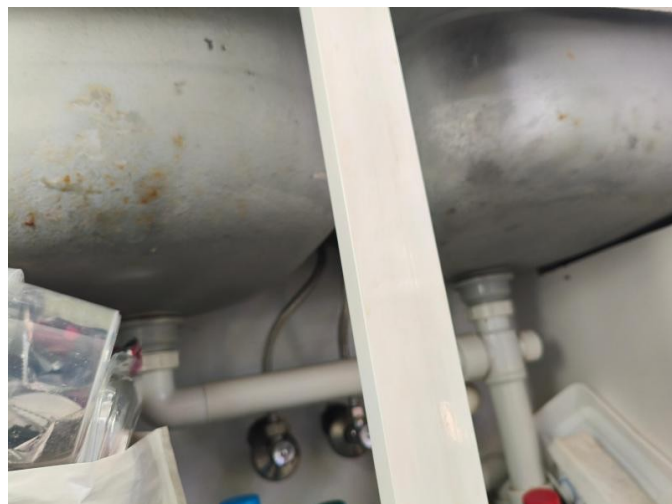
De keuken is van een recent bouwjaar, de ontbreuningsplaat spoelbak keuken werd gecontroleerd en is niet aanwezig

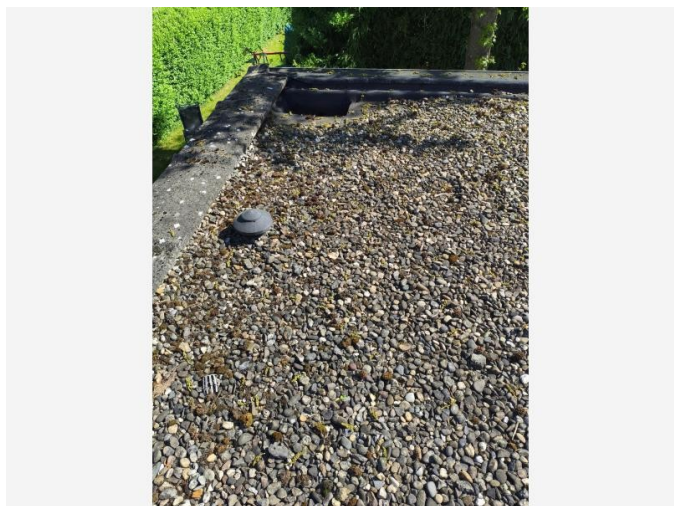
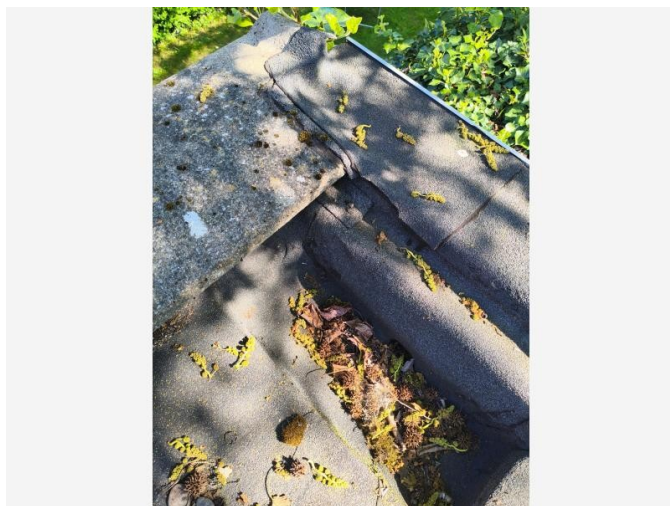
Fiche 7: Roofing plat dak aanbouw

Geen asbest

#	Type	Referentie	Resultaat
7.1	Puntmonster	roofing aanbouw	Geen asbest

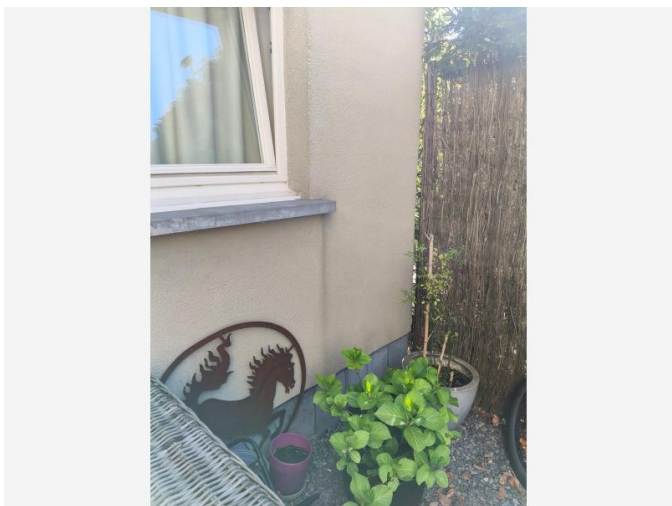
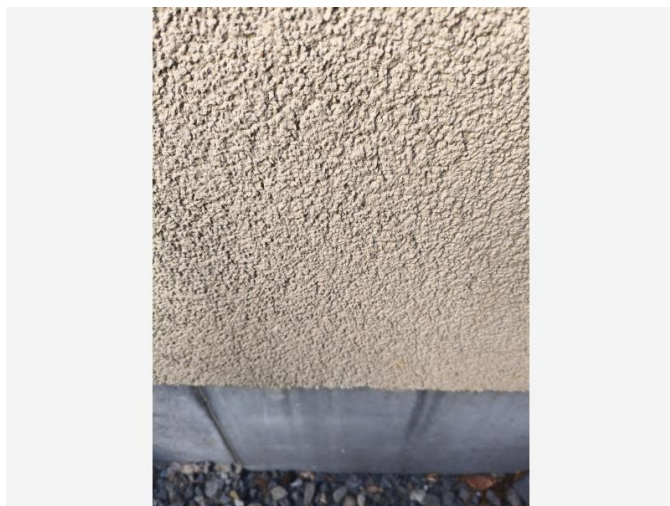
Fiche 8: Crepi gevel

Geen asbest

#	Type	Referentie	Resultaat
8.1	Mengmonster	crepi	Geen asbest

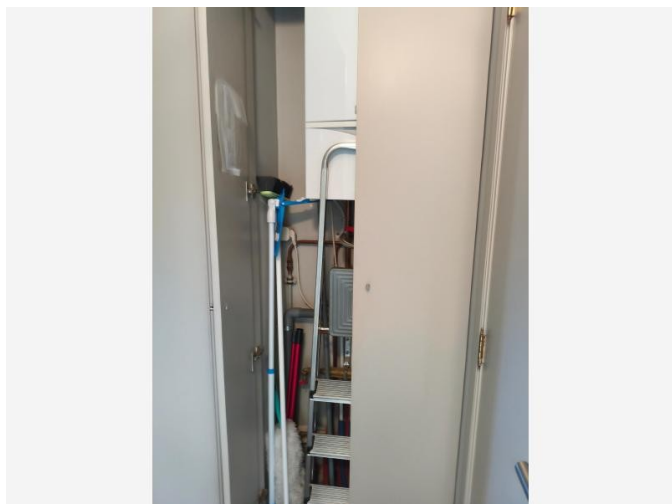
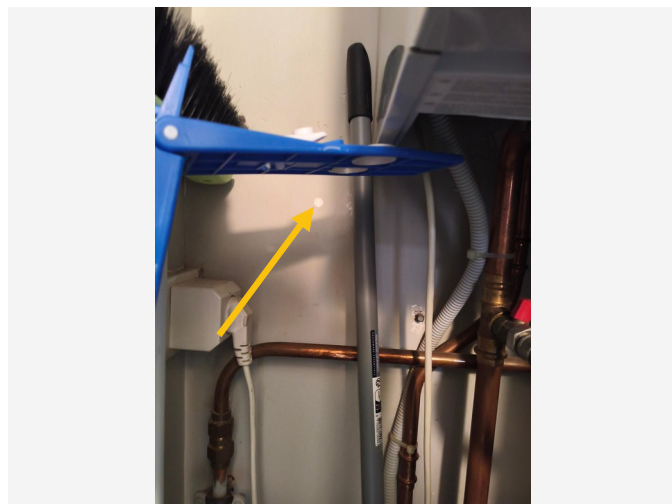
Geen asbest

#	Type	Referentie	Resultaat
9.1	Mengmonster	muren	Geen asbest
