Asbestinventarisatetest

Pluyseghemstraat 12/0101, 2550 Kontich

Attestnummer : 20260430-000095.000

Uitgegeven op : 30.04.2026

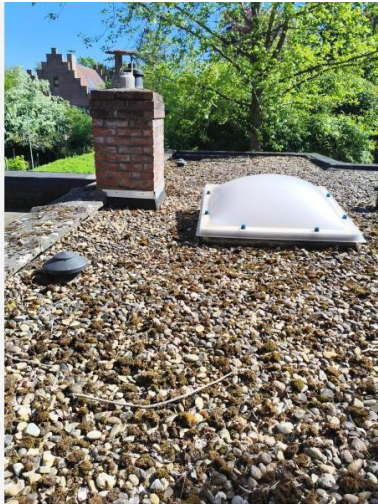
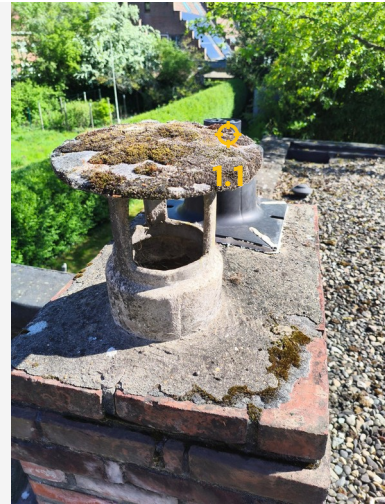
Het asbestmateriaal valt onder de mijlpaal van 2034.

Eindbeoordeling materiaalrisico	Verhoogd materiaalrisico en/of verhoogde kans op vezelvrijgave
---------------------------------	--

Gebondenheid	Categorie 1: hechtgebonden in oorsprong
Asbestsoort (vezeltype)	Alleen chrysotiel aanwezig
Asbestconcentratie	Laag (< 50%)
Afschermingsgraad van het gehele materiaal	Geheel of deels vrij aan de buitenlucht, maar geen contact met binnenlucht
Toestand van het materiaal	Zwaar beschadigd, zwaar verweerd

#	Type	Referentie	Resultaat
1.1	Puntmonster	schouwhoed	Chrysotiel

Beschrijving	Schouwhoed
Omgeving	Buiten
Primaire drager	Schuin dak
Asbestmateriaal	Schouwhoed, ventilatiekap (anti-windval)
Bindmiddel van asbestmateriaal	Cement
Gebondenheid op basis van bindmiddel	Hecht
Hoeveelheid (gewicht - aantal)	<ul style="list-style-type: none">• 5,00 kg - 1 stuk
Totaal gewicht	5,00 kg
Eenvoudig bereikbaar	Ja
Bevestigingswijze	<ul style="list-style-type: none">• Geklemd• Geschroefd
Identificatiemethode	Een monstername door de asbestdeskundige met laboanalyse door een asbestlabo.
Destructieve handeling voor identificatie	Nee
Opmerking	De hoeveelheid is een zo nauwkeurig mogelijke opmeting. Hieraan kunnen evenwel geen rechten worden ontleend.

Verwijderen

- Zorg voor een veilig beheer. Vermijd het beschadigen van het asbestmateriaal. Controleer de toestand jaarlijks op wijzigingen.

- Eenvoudige handelingen: mag via doe-het-zelf of door werknemer(s) met opleidingsattest eenvoudige handelingen
Deze toepassing kan door een aannemer die over een opleidingsattest eenvoudige handelingen beschikt of door een particulier (doe-het-zelf), verwijderd worden indien er geen verhoogd risico op vrijgave van asbestvezels (max. concentratie 0,01 vezels/cm³ - CODEX Art. VI.3-54) ontstaat en de toepassing voorafgaand wordt gefixeerd/bevochtigd; de individuele elementen zonder machinale werktuigen (boormachine, slijpschijf, hogedrukreiniger,...) en zonder breken of gooien een voor een losgemaakt worden; en ten slotte dubbel en luchtdicht verpakt weggevoerd worden naar een erkend afvalpunt (recyclagepark).

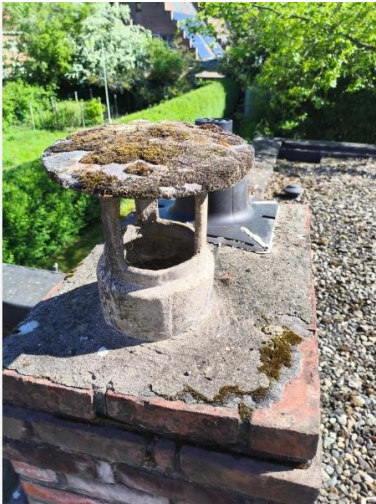
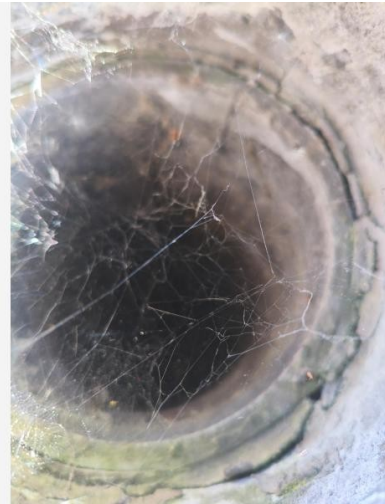
Het asbestmateriaal valt onder de mijlpaal van 2034.

Eindbeoordeling materiaalrisico	Verhoogd materiaalrisico en/of verhoogde kans op vezelvrijgave
---------------------------------	--

Gebondenheid	Categorie 1: hechtgebonden in oorsprong
Asbestsoort (vezeltype)	Crocidoliet aanwezig
Asbestconcentratie	Laag (< 50%)
Afschermingsgraad van het gehele materiaal	Geheel of deels vrij aan binnenluchtstromen
Toestand van het materiaal	Licht beschadigd, licht verweerd. Intacte calciumsilicaatplaat of materiaal met categorie 3-gebondenheid

Beschrijving	Schouwbus op plat dak aanbouw
Omgeving	Buiten
Primaire drager	HVAC infrastructuur en uitrusting
Asbestmateriaal	Rookgaskanaal
Bindmiddel van asbestmateriaal	Cement
Gebondenheid op basis van bindmiddel	Hecht
Hoeveelheid (lengte - omtrek - dikte - aantal)	<ul style="list-style-type: none">• 0,30 m - 50,00 cm - 1,00 cm - 1 stuk
Totaal volume	0,002 m ³
Eenvoudig bereikbaar	Ja
Bevestigingswijze	<ul style="list-style-type: none">• Verlijmd, ingegoten, versmeerd
Identificatiemethode	<p>De asbestdeskundige beoordeelt het materiaal als asbestverdacht en dus asbesthoudend, en dit zonder monstername.</p> <p>Motivatie: De monstername brengt andere schade aan dan schade die inherent is aan de monstername.</p>
Destructieve handeling voor identificatie	Nee
Opmerking	<p>Op het plat dak aanbouw is een schouwbus aanwezig. het is niet vast te stellen hoelan deze bus werkelijk is.</p> <p>De vermelde oppervlaktes, diktes en volumes betreffen een beredeneerde schatting. Er worden geen rechten verleend aan deze oppervlaktes/diktes/volumes.</p>

Verwijderen

- Zorg voor een veilig beheer. Vermijd het beschadigen van het asbestmateriaal. Controleer de toestand jaarlijks op wijzigingen.
- Voer bijkomende staalname(s) uit.

- Eenvoudige handelingen: mag via doe-het-zelf of door werknemer(s) met opleidingsattest eenvoudige handelingen
EH via doe-het zelf De buis kan voorzichtig losgebeiteld worden , extra bevochtigen om stof te voorkomen
Standaard dragen van de nodige wegwerp beschermingsmiddelen FFP 3 masker , handschoenen en tyvec CAT III type 5-6 , afwasbaar schoeisel Bij de gemeente/containerpark afsluitzakken halen om dubbel in te pakken , sluit luchtdicht af en breng naar het plaatselijk containerpark als hechtgebonden asbestafval. Voor hechtgebonden toepassingen: Bij verwijdering door doe-het-zelf moet men dit afval dubbel en luchtdicht verpakt aandienen bij het gemeentelijk recyclagepark. Men raadpleegt best op voorhand de voorwaarden van het recyclagepark. Zie ook link Zie <https://ovam.vlaanderen.be/wie-mag-wat-verwijderen>
<https://ovam.vlaanderen.be/voorzorgsmaatregelen-bij-asbestverwijdering>
<https://ovam.vlaanderen.be/asbestafval-afvoeren> Zie ook wetgevend kader (website van de OVAM en CODEX boek VI titel 3). <http://werk.belgie.be/sites/default/files/content/documents/Welzijn%20op%20het>

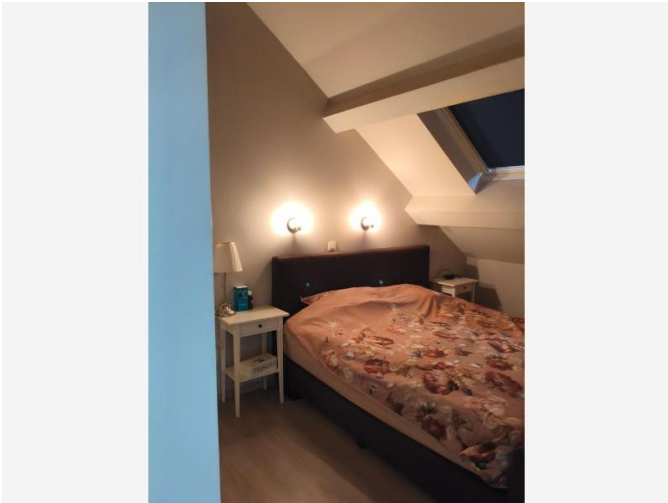
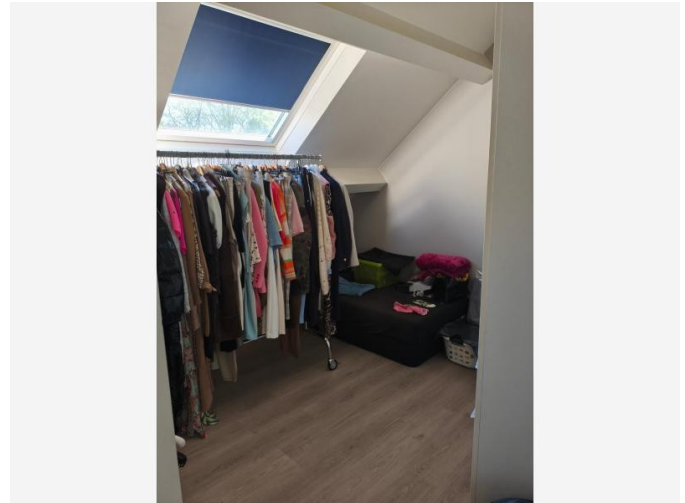
De laminaat vloer is niet asbest verdacht, het is niet gekend wat eronder bevindt, bij vloer werken extra controle aangewezen.

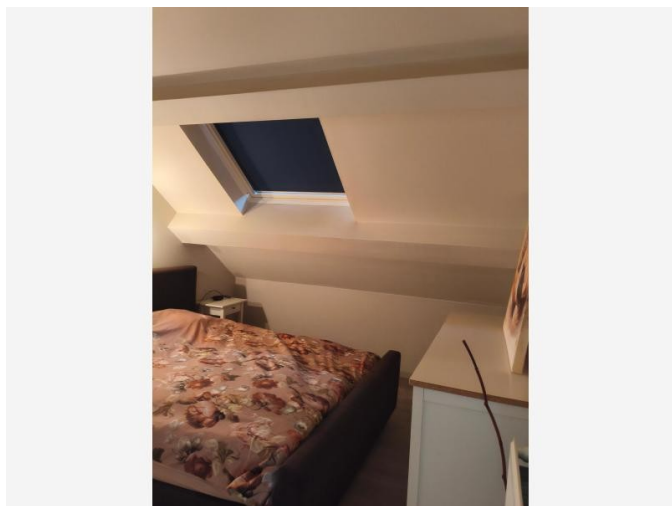
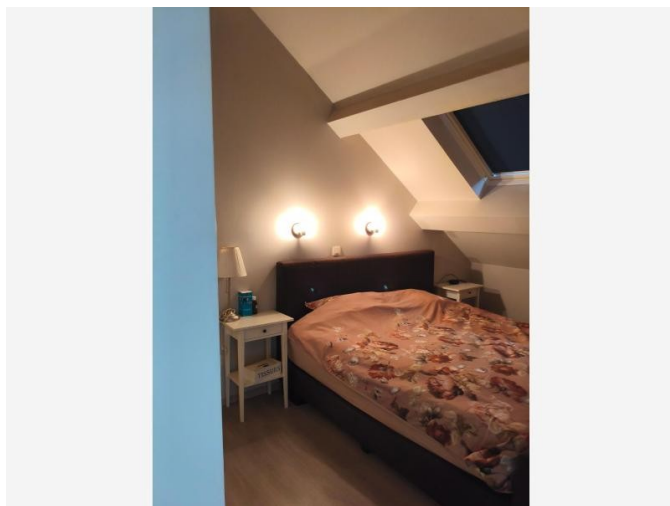
Bepaalde binnenwanden zijn afgewerkt met valse wanden uit gipskarton. Het is niet duidelijk of er pleisterwerk of asbest toepassingen aanwezig zijn achter/op deze valse wanden, het is aangewezen om bijkomend onderzoek uit te voeren bij werken.

Zonder destructieve handeling is het niet mogelijk om na te gaan of er asbesthoudende materialen aanwezig zijn achter de wand afwerking. Als bij sloop of renovatie blijkt dat er achter deze wanden nog pleisterwerk of asbest verdachte toepassingen aanwezig zijn, moet dit bemonsterd worden.

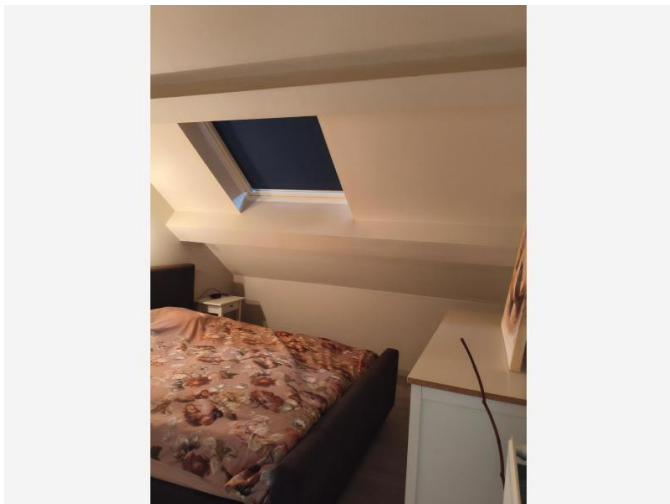
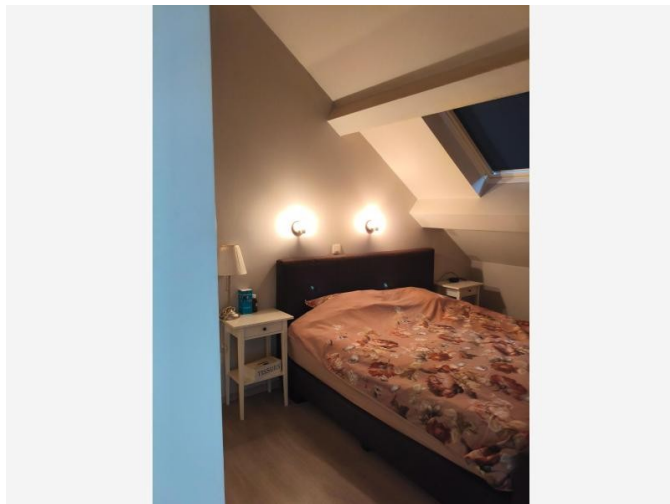
Bepaalde plafonds zijn afgewerkt met valse plafonds in plaatmateriaal. Het is niet duidelijk of er pleisterwerk of ander verdacht asbestmateriaal aanwezig is achter / op deze valse plafonds, het is aangewezen om bijkomend onderzoek uit te voeren bij werken. Het plafond bestaat uit gipskarton . Zonder destructieve handeling is het niet mogelijk om na te gaan of er asbesthoudende materialen aanwezig zijn achter de plafond afwerking. Als bij sloop of renovatie blijkt dat er achter deze plafonds nog pleisterwerk of asbest verdachte toepassingen aanwezig zijn, moet dit bemonsterd worden.

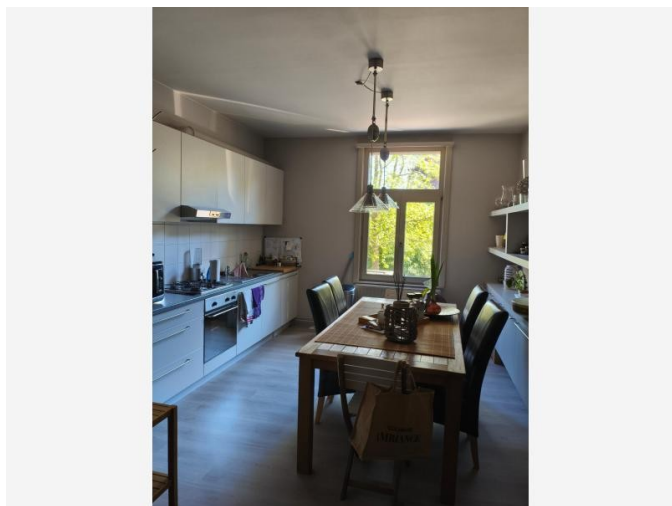
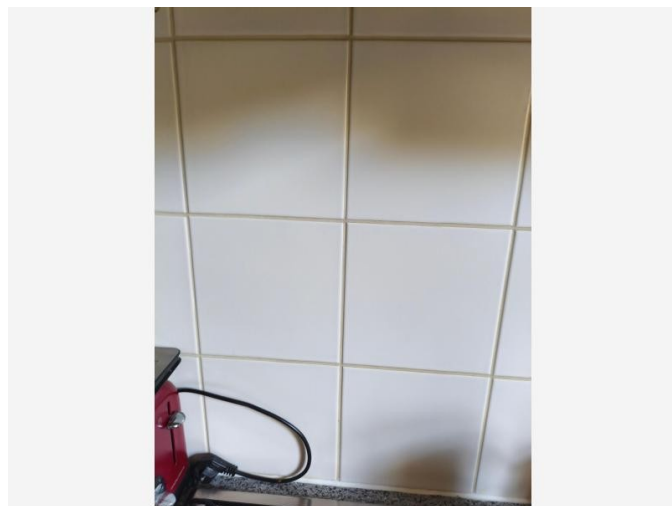
Historisch werd bij de plaatsing van faiencetegels mogelijk asbesthoudende lijm toegepast.

De aanwezigheid hiervan kan niet visueel worden vastgesteld zonder ingreep.

Bij toekomstige werken waarbij de tegels verwijderd worden, wordt bijkomend onderzoek aanbevolen.

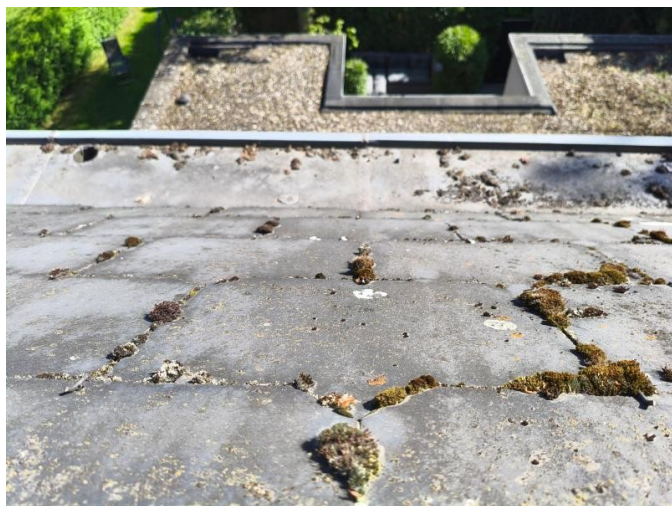
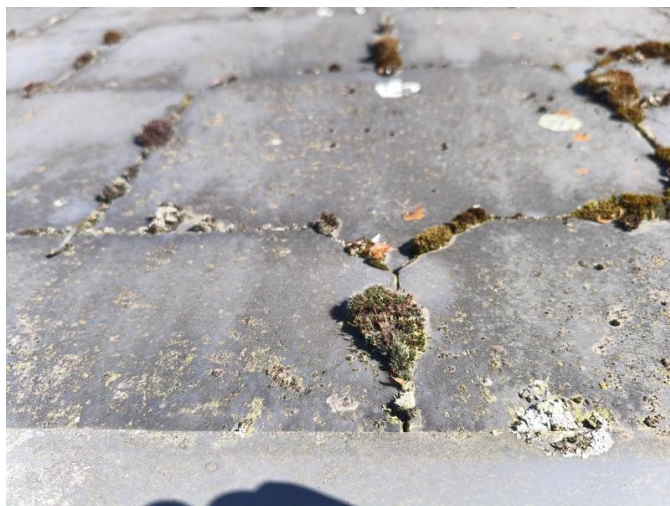
Fiche 7: Dakleien op het schuine dak

Geen asbest

#	Type	Referentie	Resultaat
7.1	Puntmonster	daklei	Geen asbest

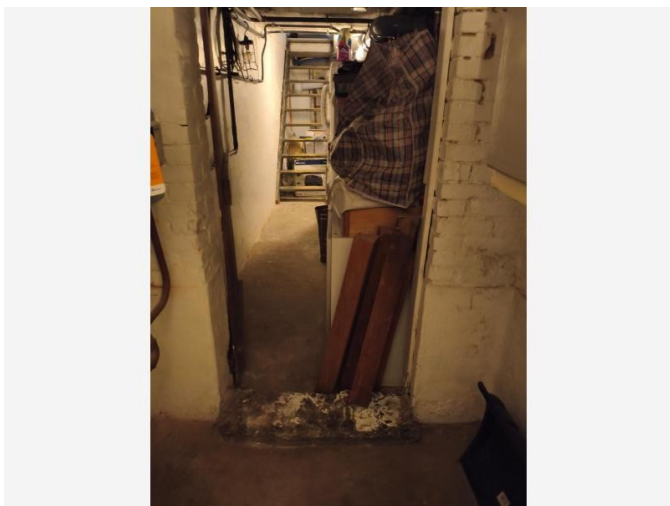
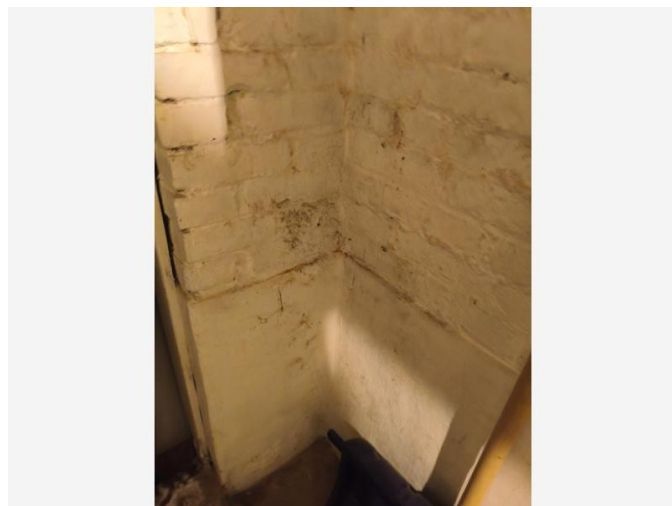
Fiche 8: Cementering kelder

Geen asbest

#	Type	Referentie	Resultaat
8.1	Mengmonster	3 cementering kelder	Geen asbest

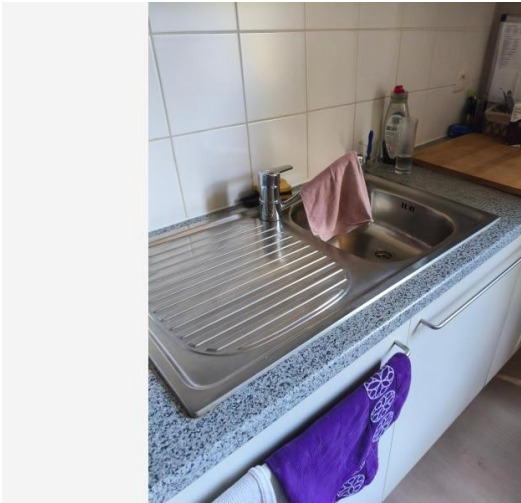
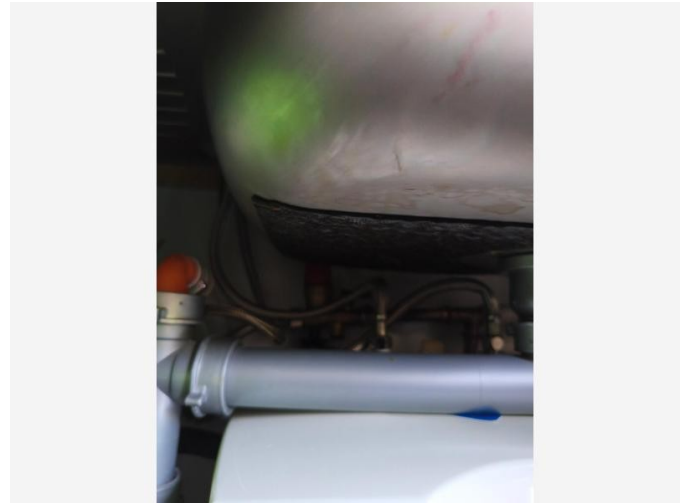
Fiche 9: Ontdreuningsplaat spoelbak

Geen asbest

#	Type	Referentie	Resultaat
9.1	Puntmonster	ontdreuningsplaatje	Geen asbest

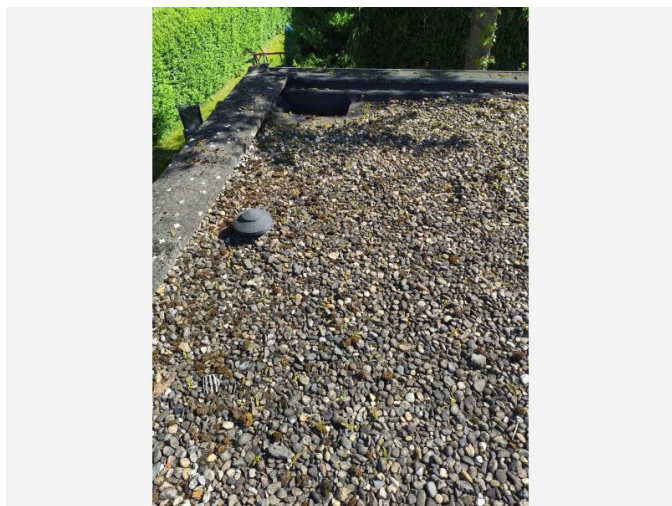
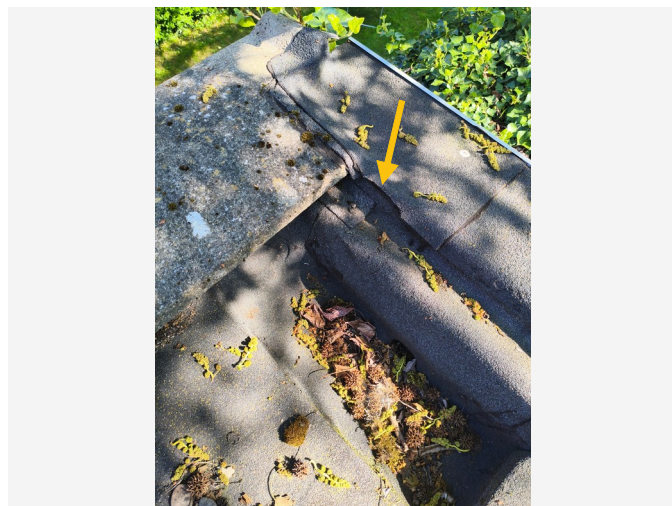
Geen asbest

#	Type	Referentie	Resultaat
10.1	Puntmonster	roofing aanbouw	Geen asbest

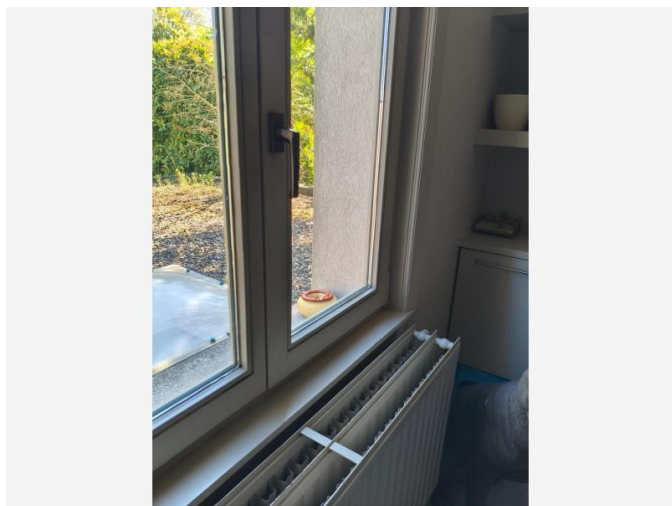
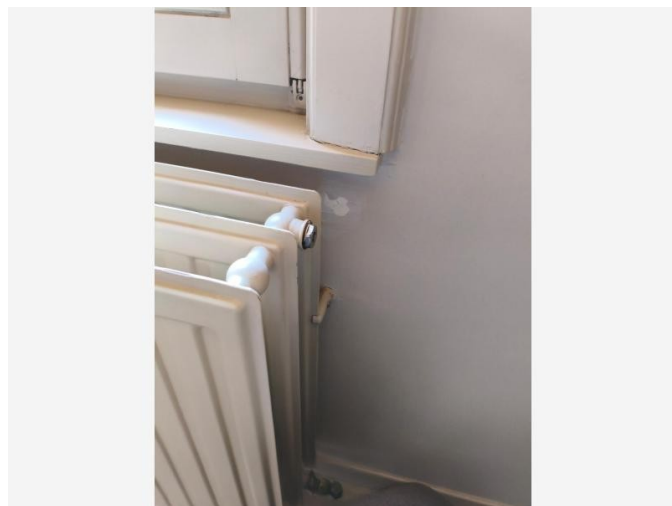
Geen asbest

#	Type	Referentie	Resultaat
11.1	Mengmonster	muren	Geen asbest

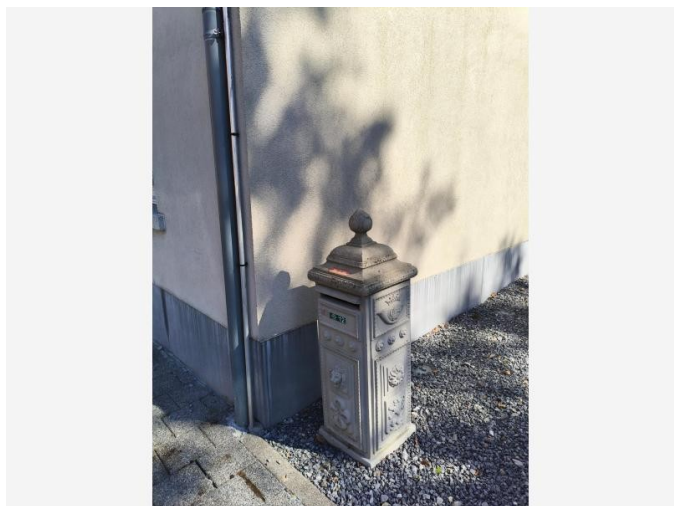
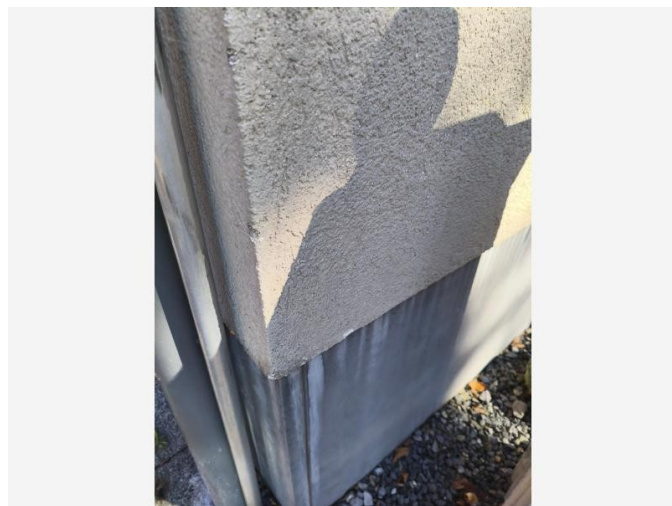
Geen asbest

#	Type	Referentie	Resultaat
12.1	Mengmonster	crepi gevels	Geen asbest

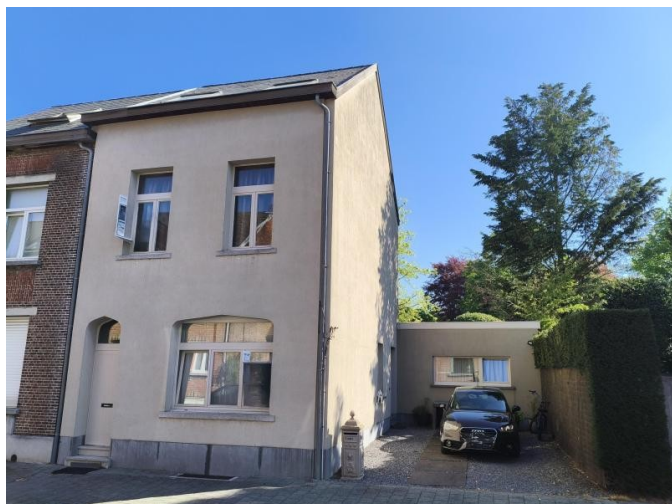
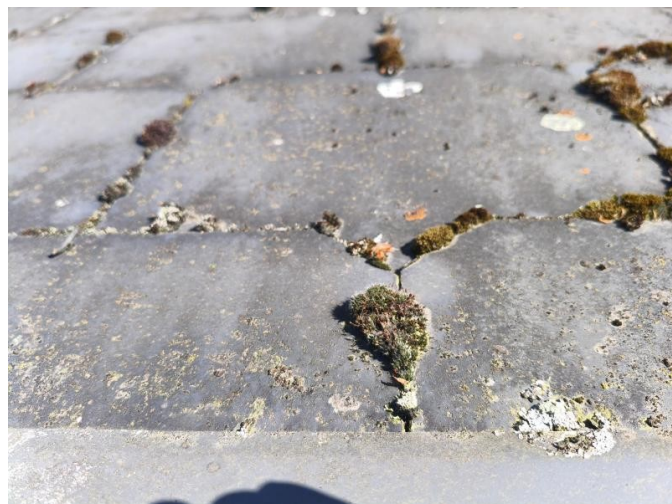
Beschrijving	Notitie	Terug te vinden op plannen
Fiche 17: Onderdak schuine dak niet waarneembaar (stormhaken)	Er is geen asbestverdacht onderdak waarneembaar van binnenuit, noch van buitenaf. De dakpannen liggen vast met stormhaken. Bij werken, onderzoek of een eventueel aanwezig onderdak asbest bevat.	Plan 1.10: Hoofdgebouw plan
