Asbestinventarisatetest

Kerkstraat 20, 2845 Niel

Attestnummer : 20260212-000297.000

Uitgegeven op : 12.02.2026

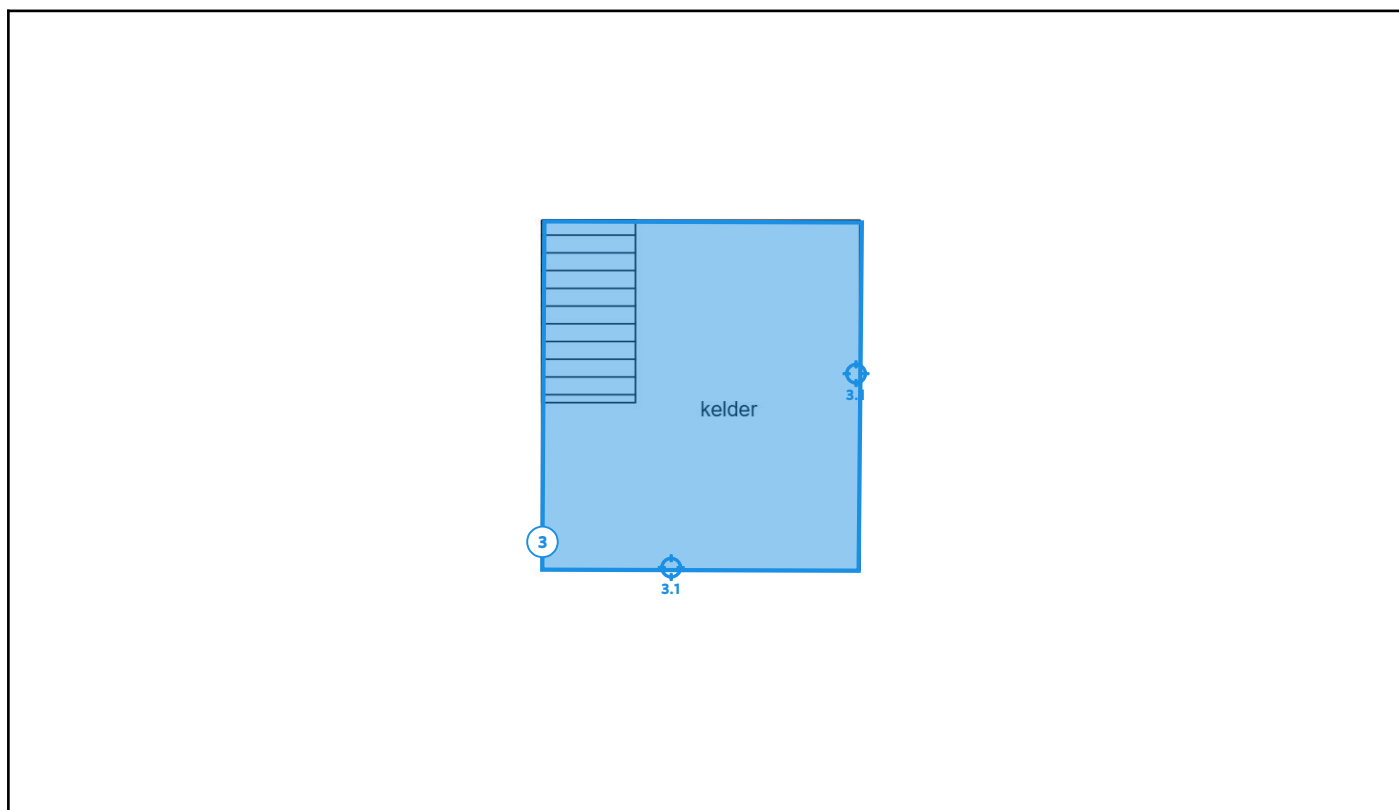
Plan 1.1: Kelder

Beschrijving	Type	Actie
3. Cementage kelder	Geen asbest	-
3.1 Code: MM01	Mengmonster	-

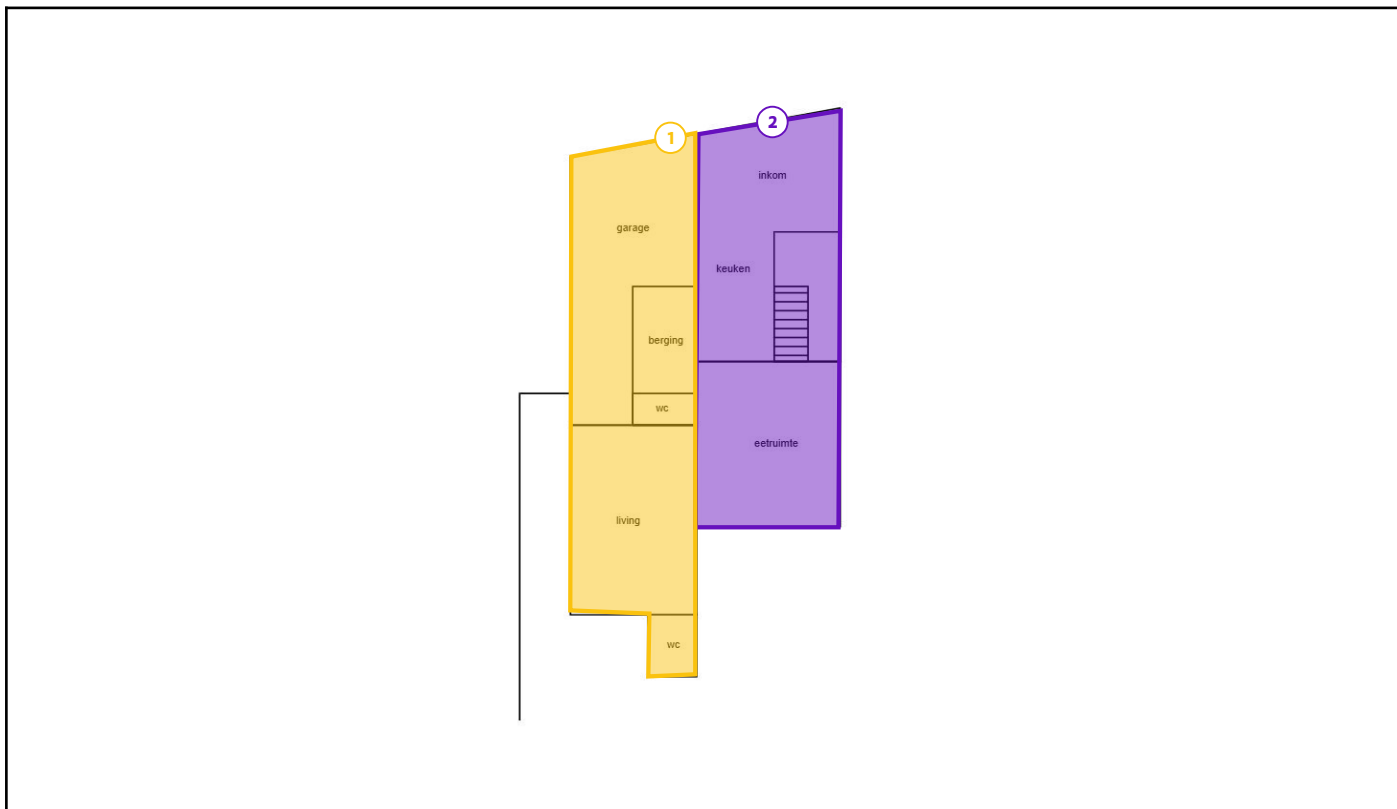
Plan 1.2: Gelijkvloers

Beschrijving	Type	Actie
1. Bijbouw in 2011	Uitsluiting	-
2. Verlaagde plafonds en voorzetmuren	Advies	-

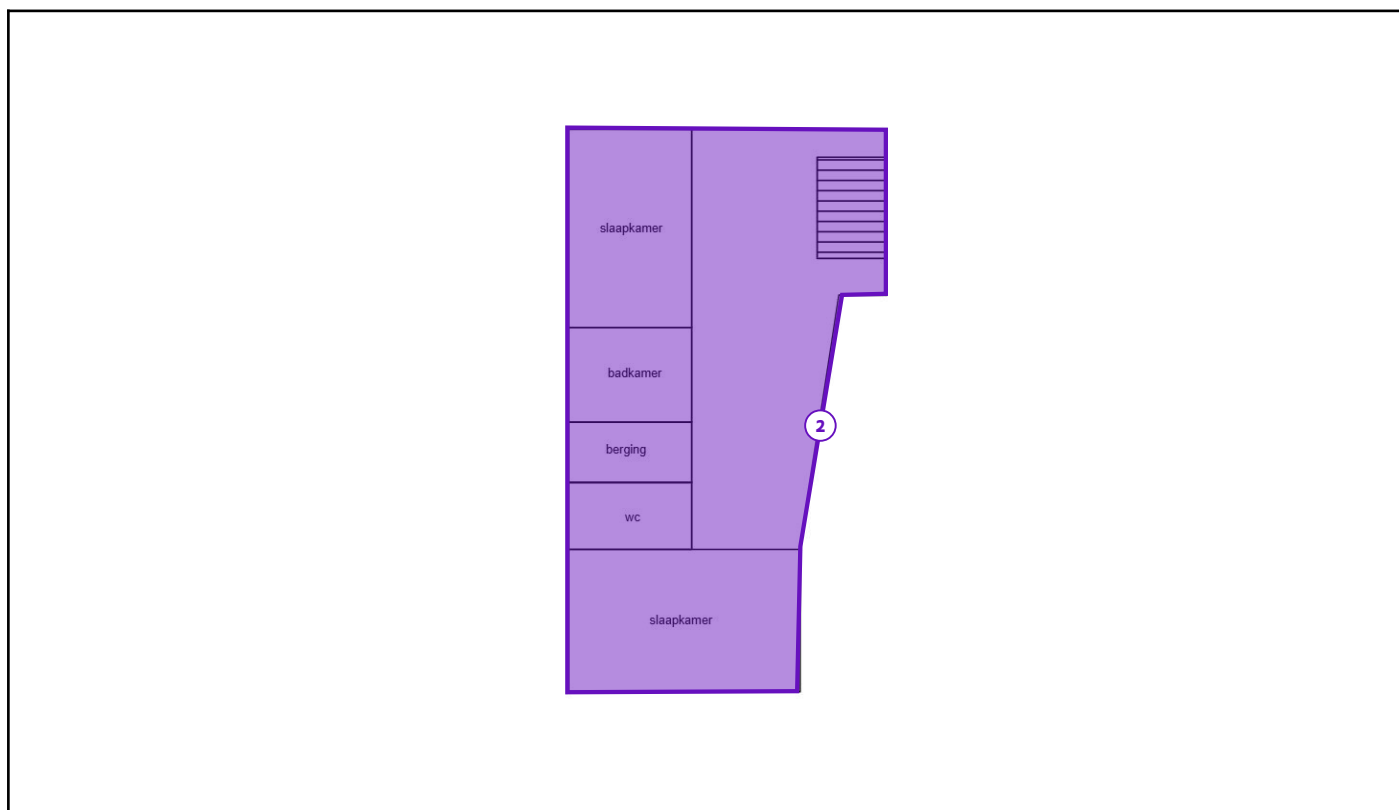
Plan 1.3: Verdieping

Beschrijving	Type	Actie
2. Verlaagde plafonds en voorzetmuren	Advies	-

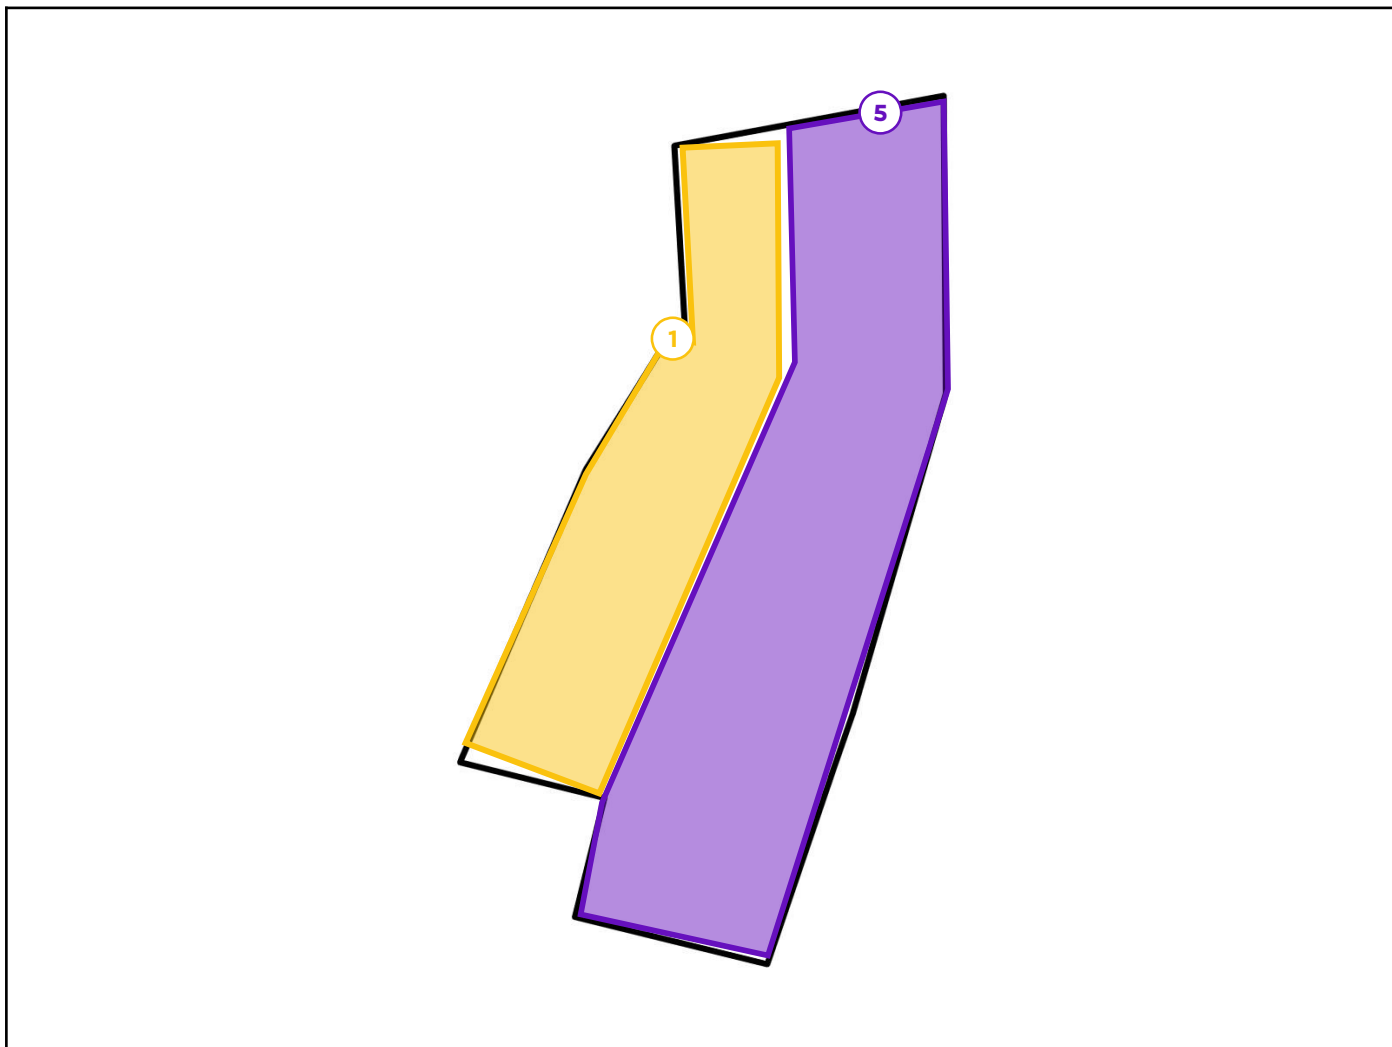
Plan 1.5: Hoofdgebouw plan

Beschrijving	Type	Actie
1. Bijbouw in 2011	Uitsluiting	-
5. Onderdak (niet waarneembaar)	Overige ruimte of materiaal	-

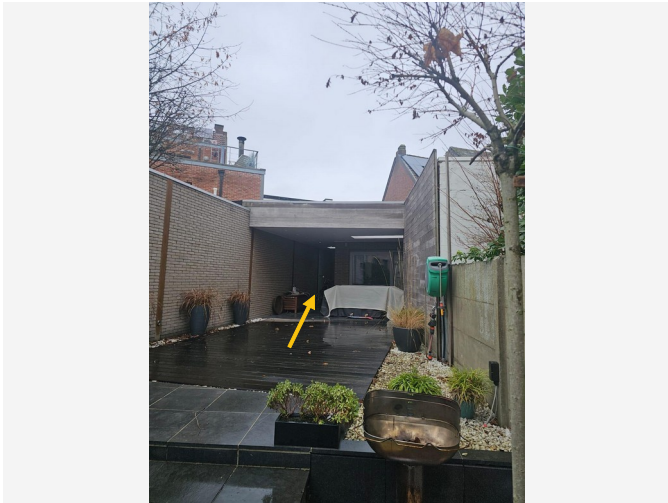
Situeringfoto

Uitgesloten van inspectie

Bouwjaar: 2011

Constructies gebouwd vanaf 2001 moeten niet onderzocht worden

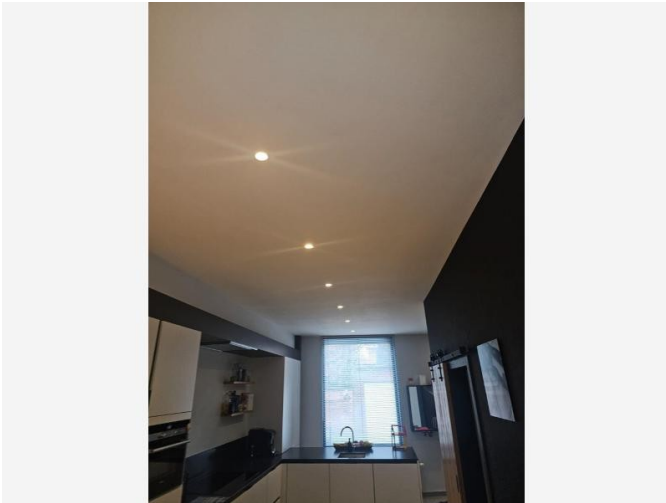
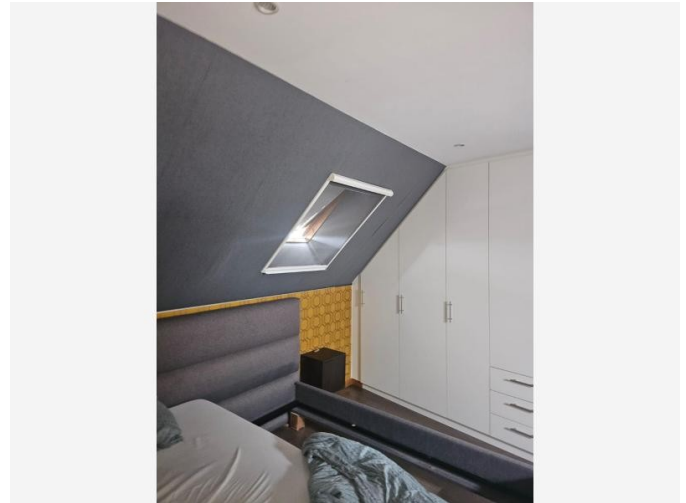
Informatie over een materiaal dat de asbestdeskundige niet kan waarnemen of vaststellen

Alle plafonds en wanden zijn voorzien van gipskartonplaten.

Basis voor advies	Beoordeling op basis van expertise met een vaststelling door de asbestdeskundige.
-------------------	---

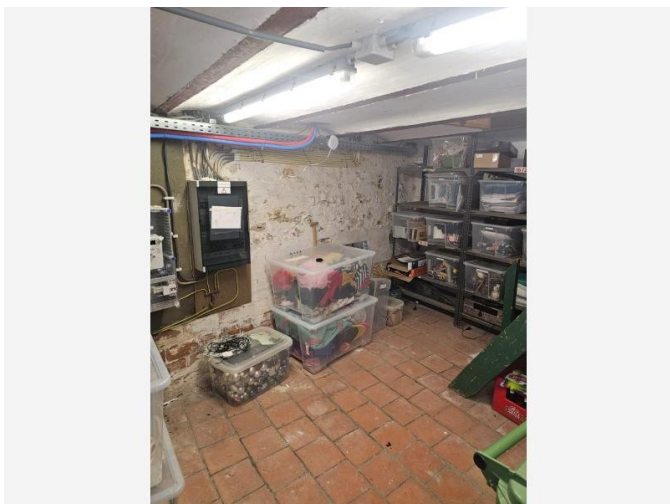
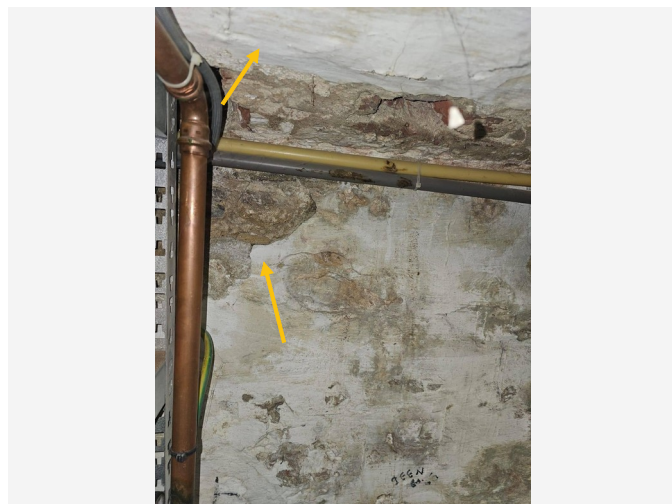
Fiche 3: Cementage kelder

Geen asbest

#	Type	Referentie	Resultaat
3.1	Mengmonster	MM01	Geen asbest

Beschrijving	Cementage kelder
Omgeving	Binnen
Primaire drager	Binnenwand
Bindmiddel van materiaal	Cement
Gebondenheid op basis van bindmiddel	Hecht
Hoeveelheid (oppervlakte - dikte - aantal)	• 25,00 m ² - 0,50 cm - 1 stuk
Totaal volume	0,125 m ³
Identificatiemethode	Een monstername door de asbestdeskundige met laboanalyse door een asbestlabo.
Destructieve handeling voor identificatie	Nee

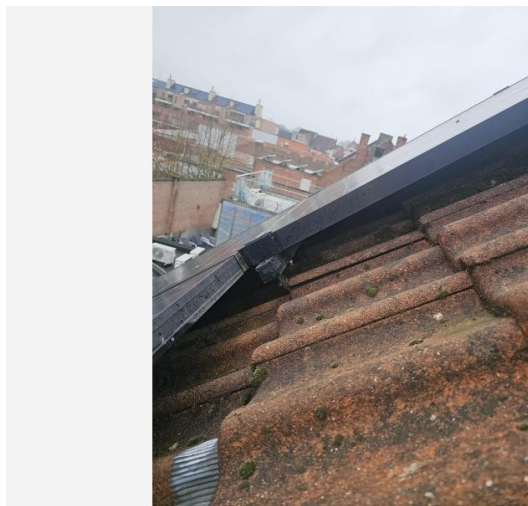
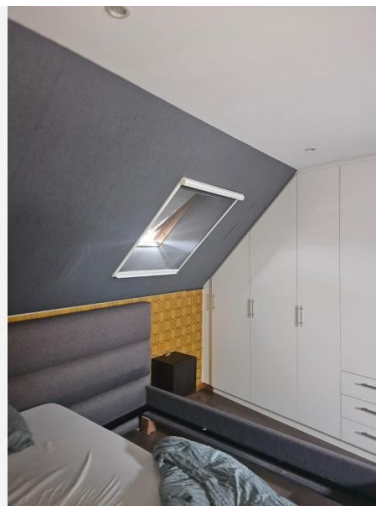
Beschrijving	Notitie	Terug te vinden op plannen
Fiche 5: Onderdak (niet waarneembaar)	<p>Het onderdak is van binnenuit niet bereikbaar. Langs buiten zijn de dakpannen vastgemaakt met storomhaken. Hierdoor is een eventueel asbestverdacht onderdak niet waarneembaar zonder uitbreiding naar een aanvullend destructief onderzoek.</p> <p>Laat dit controleren bij werken door een bevoegd technicus.</p>	Plan 1.5: Hoofdgebouw plan
Fiche 6: Dakbedekking: niet asbestverdacht: pannen	-	-
Fiche 7: Liftinfrastructuur: niet aanwezig	-	-
Fiche 8: Pleisterwerk: niet aanwezig	Er is geen pleisterwerk aanwezig in de woning die op een niet-destructieve manier bereikbaar is. Alle wanden en plafonds zijn bedekt met gipskartonplaten.	-
Fiche 9: Materialen aan stookketel: niet aanwezig	-	-
Fiche 10: Leidingsisolatie: niet aanwezig	-	-
Fiche 11: Materialen van rookgaskanalen: niet aanwezig	-	-
