# Asbestinventarisatetest

Boswachtersdreef 22, 2920 Kalmthout

Attestnummer : **20260430-000223.000**

Uitgegeven op : **30.04.2026**

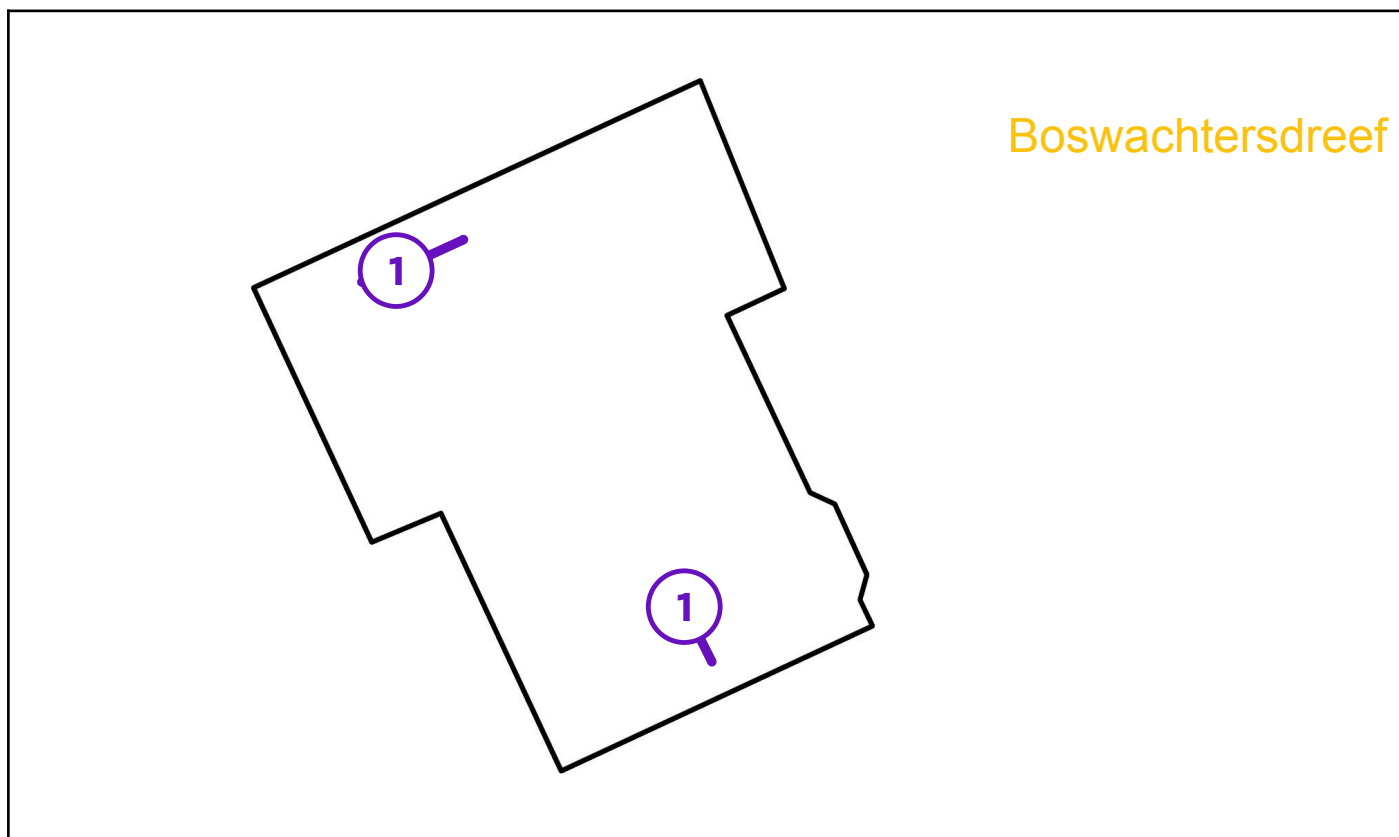
## Plan 1.4: dakplan

Beschrijving	Type	Actie
1. rookgaskanalen	Beperking	-

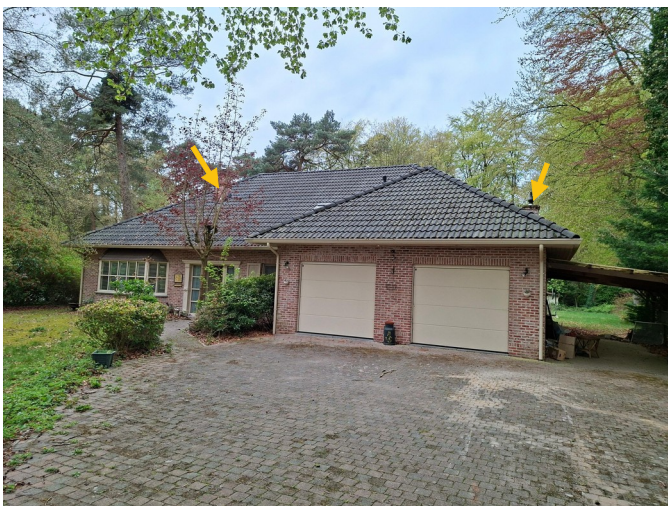
*Situeringfoto*

**Reden:** Het te onderzoeken materiaal situeert zich hoger dan 3,50 m te rekenen vanaf een veilige ondergrond

**Uitleg van de asbestdeskundige:** Van buitenaf zijn de rookgaskanalen niet inspecteerbaar zonder hulpmiddelen zoals een hoogtewerker.

Van binnenuit zijn deze niet inspecteerbaar.

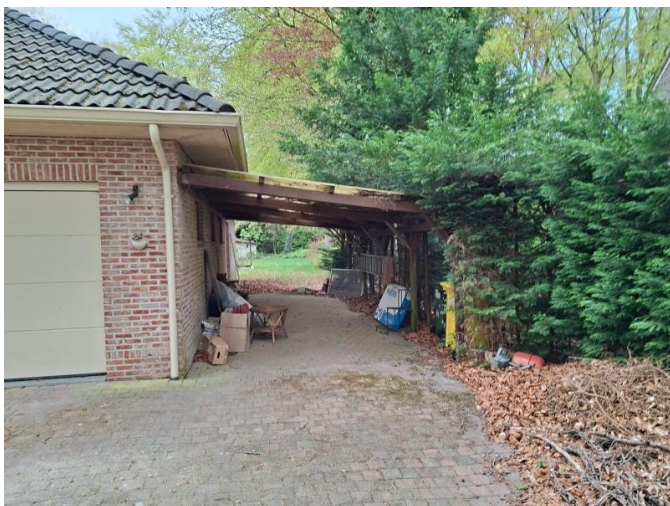
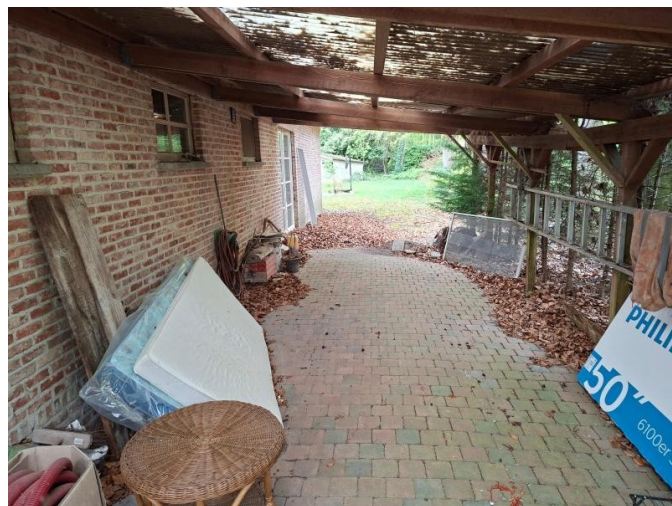
## Fiche 2: afdak (carport)

Er zijn geen asbestverdachte materialen aan de carport / afdak.

Basis voor advies	De asbestdeskundige beoordeelt het materiaal als niet-asbestverdacht.
-------------------	---

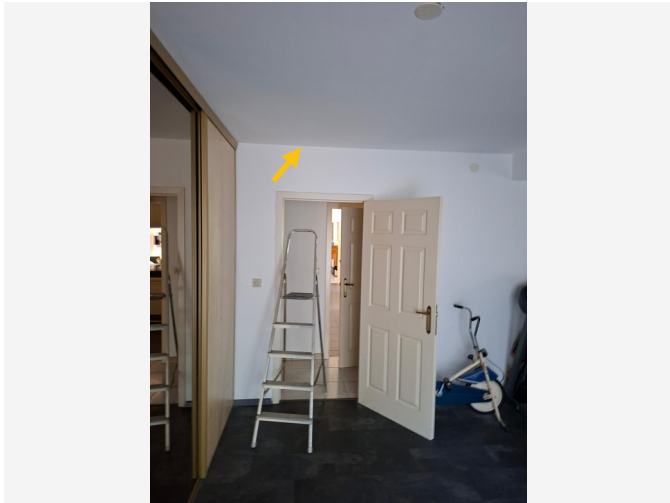
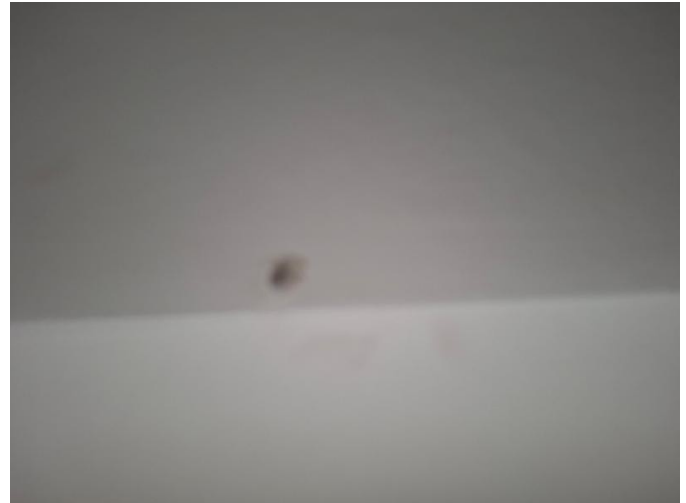
## Fiche 3: Pleisterwerk plafond

Geen asbest

#	Type	Referentie	Resultaat
3.1	Mengmonster	2. Bezetting plafond	Geen asbest

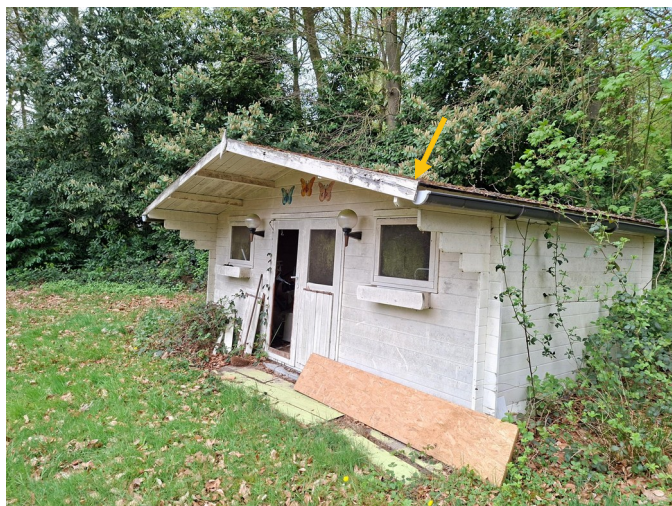
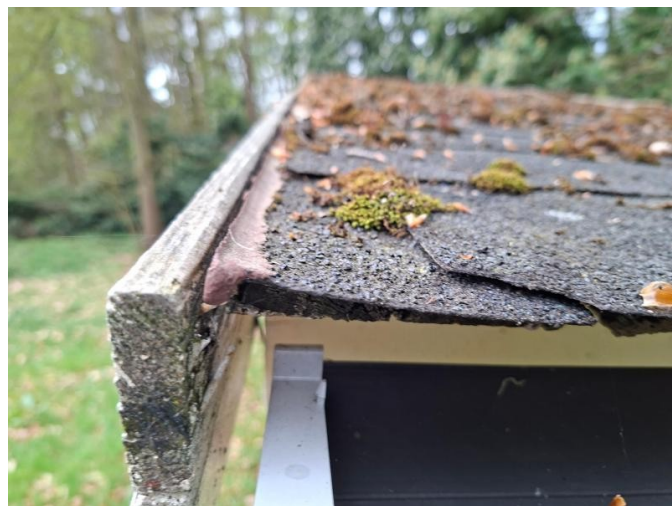
## Fiche 4: shingle tuinhuis

Geen asbest

#	Type	Referentie	Resultaat
4.1	Puntmonster	shingel tuinhuis	Geen asbest

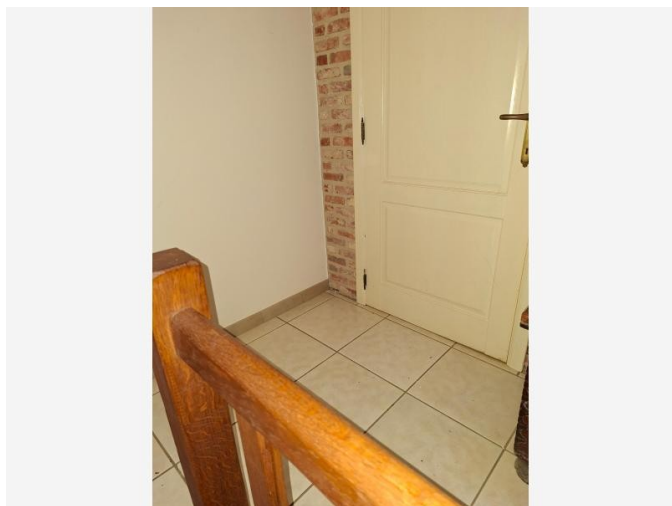
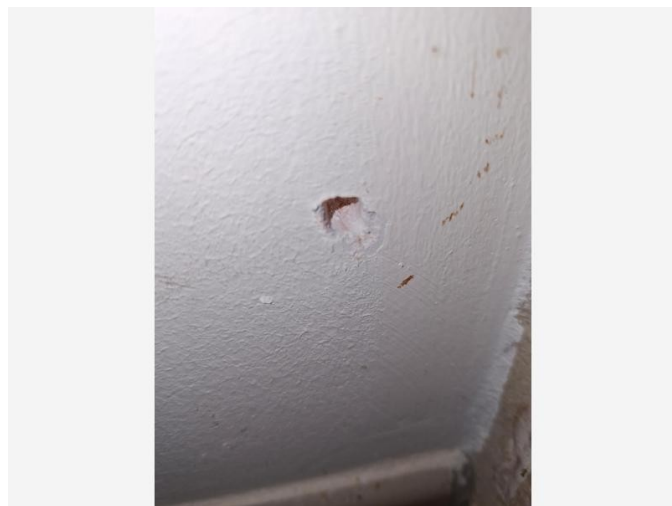
Geen asbest

#	Type	Referentie	Resultaat
5.1	Mengmonster	bezetting muren	Geen asbest

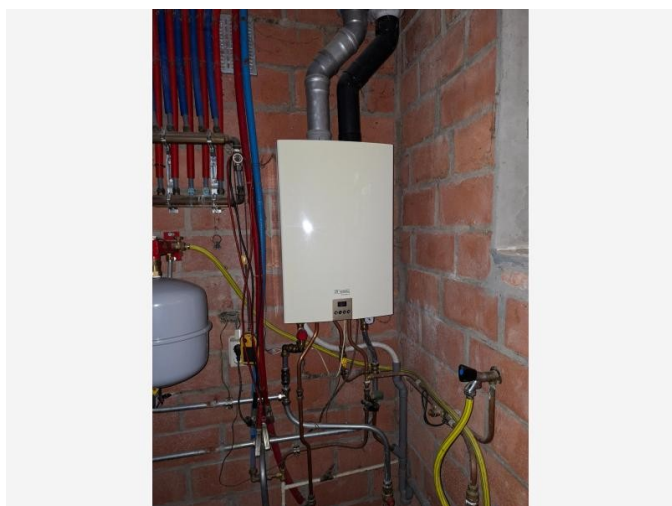
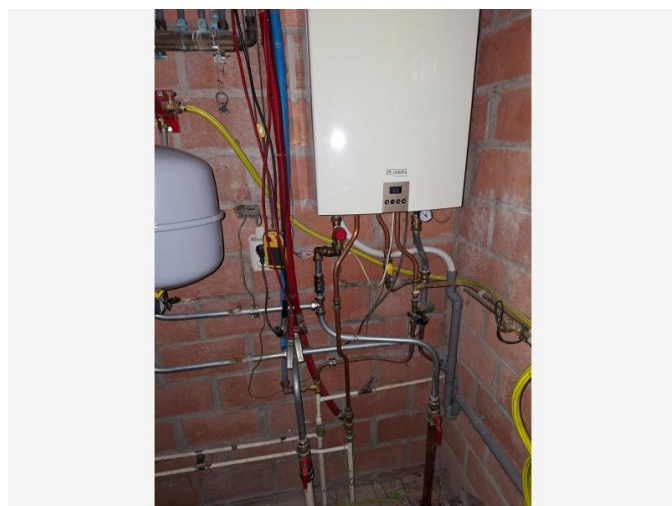
### Fiche 11: Leidingisolatie - niet aanwezig

Beschrijving	Notitie	Terug te vinden op plannen
Fiche 10: liftinfrastructuur	Er is geen lift aanwezig.	-
Fiche 11: Leidingisolatie - niet aanwezig	Er is geen zichtbare leidingisolatie aanwezig.	-
