Asbestinventarisatetest

Hemelrijklaan 19, 2910 Essen

Attestnummer : 20260430-000229.000

Uitgegeven op : 30.04.2026

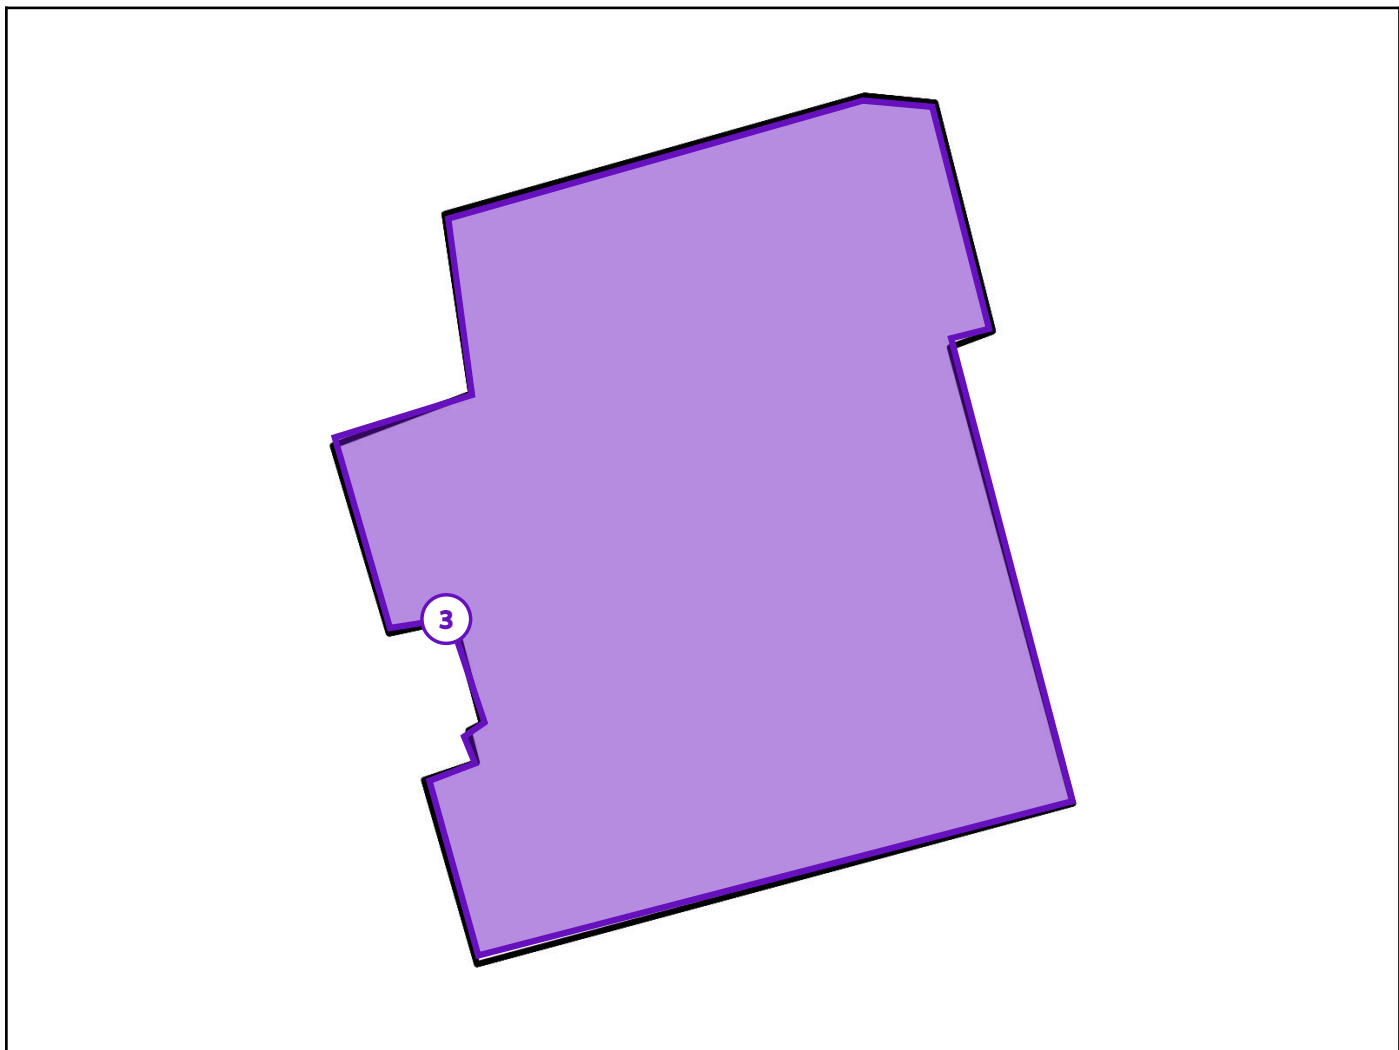
Plan 1.1: grondplan fundering

Beschrijving	Type	Actie
3. Kruipkelder	Beperking	-

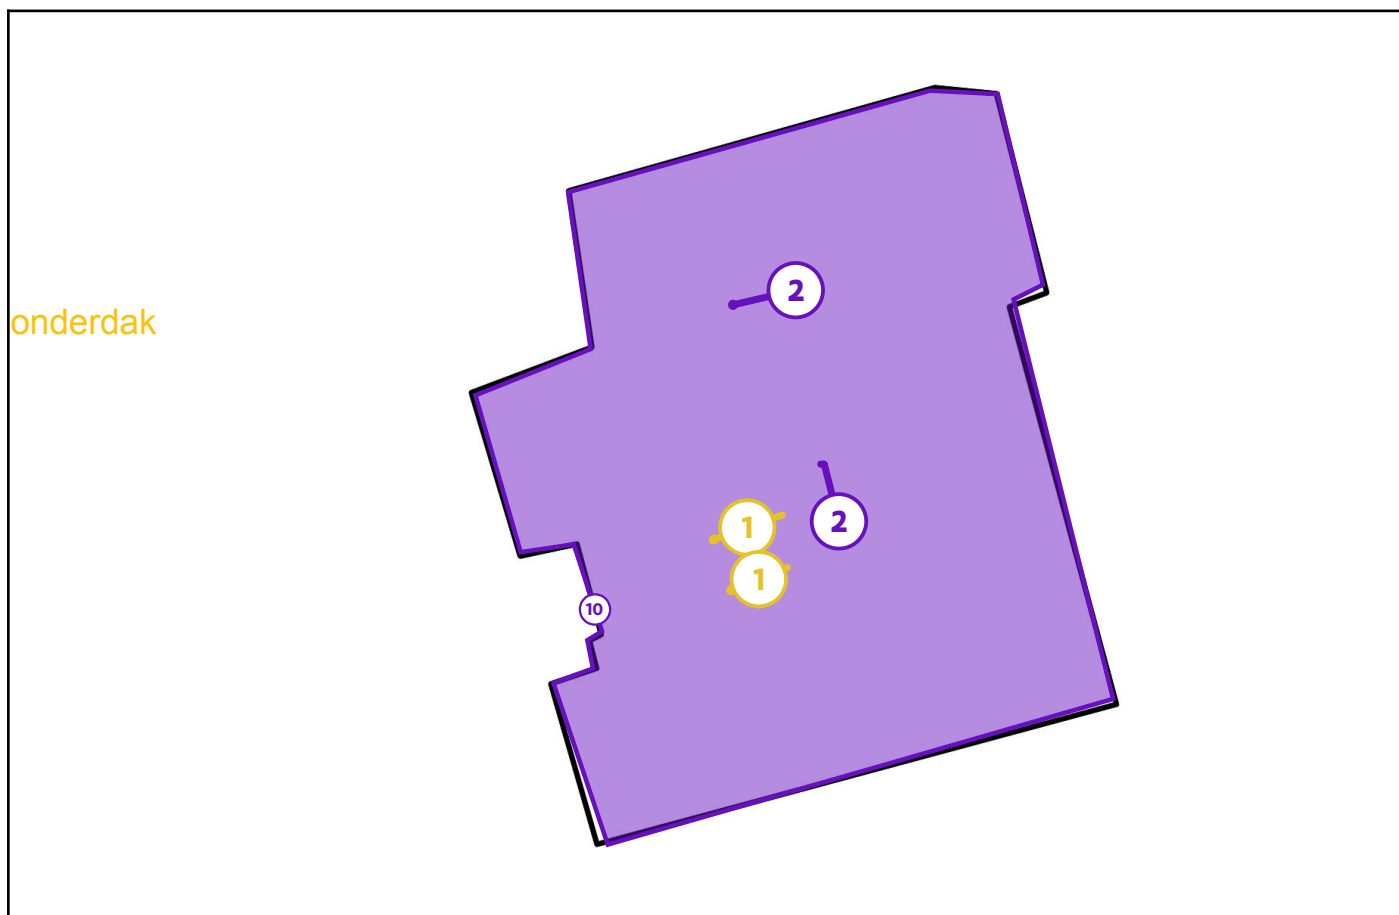
Plan 1.5: dakplan

Beschrijving	Type	Actie
1. Roofing dakkapel	Asbestmateriaal	Zorgvuldig beheren
2. rookgaskanalen	Beperking	-
10. Dakbedekking in dakpannen	Overige ruimte of materiaal	-
12. Onderdak (niet-asbestverdacht)	Overige ruimte of materiaal	-

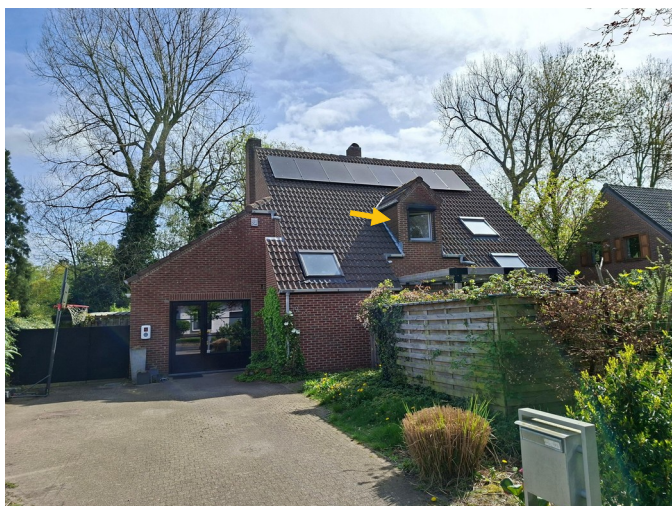
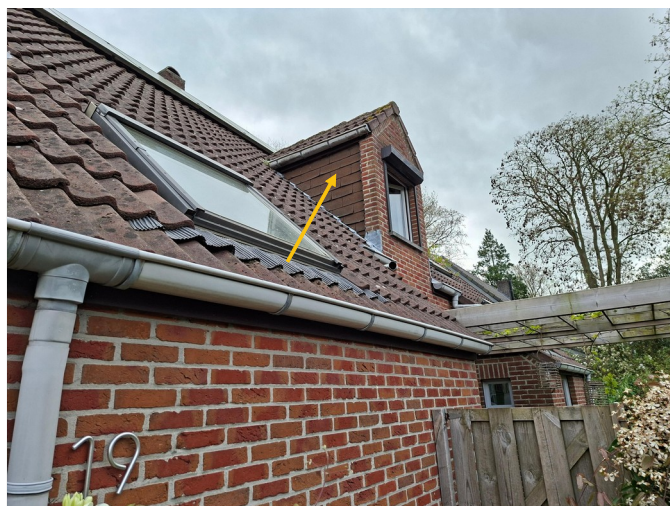
Het asbestmateriaal valt onder de mijlpaal van 2040.

Eindbeoordeling materiaalrisico	Laag materiaalrisico en/of verlaagde kans op vezelvrijgave
---------------------------------	--

Gebondenheid	Categorie 1: hechtgebonden in oorsprong
Asbestsoort (vezeltype)	Alleen chrysotiel aanwezig
Asbestconcentratie	Laag (< 50%)
Afschermingsgraad van het gehele materiaal	Geheel of deels vrij aan de buitenlucht, maar geen contact met binnenlucht
Toestand van het materiaal	Licht beschadigd, licht verweerd. Intacte calciumsilicaatplaat of materiaal met categorie 3-gebondenheid

Beschrijving	Roofing dakkapel
Omgeving	Buiten
Primaire drager	Schuin dak
Asbestmateriaal	Dak- en gevelbekleding - Roofing
Bindmiddel van asbestmateriaal	Bitumen (roofing, teer, asfalt)
Gebondenheid op basis van bindmiddel	Hecht
Hoeveelheid (oppervlakte - aantal)	<ul style="list-style-type: none">• 4,00 m² - 1 stuk
Totale oppervlakte	4,00 m ²
Eenvoudig bereikbaar	Ja
Bevestigingswijze	<ul style="list-style-type: none">• Verlijmd, ingegoten, versmeerd
Identificatiemethode	<p>De asbestdeskundige beoordeelt het materiaal als asbestverdacht en dus asbesthoudend, en dit zonder monstername.</p> <p>Motivatie: Er is een onderzoeksbeperring die monstername verhindert; De ruimte of het materiaal bevindt zich hoger dan 3,5 meter vanaf een vaste ondergrond.</p>
Destructieve handeling voor identificatie	Nee

Zorgvuldig beheren

- Zorg voor een veilig beheer. Vermijd het beschadigen van het asbestmateriaal. Controleer de toestand jaarlijks op wijzigingen.
- Voer bijkomende staalname(s) uit.

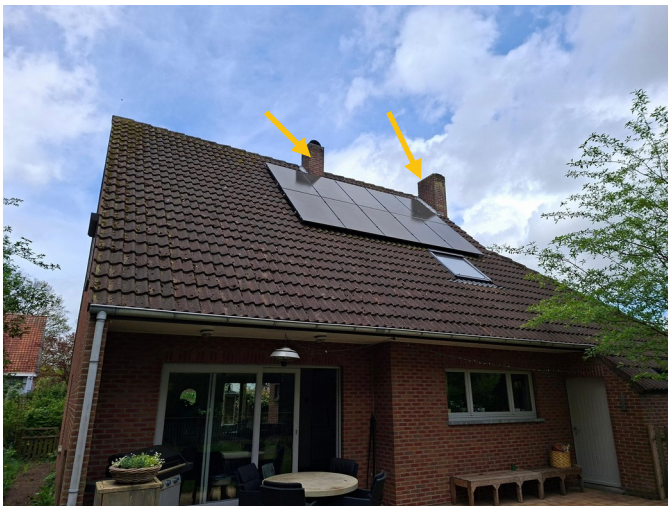
Tijdelijke beperking

Reden: Het te onderzoeken materiaal situeert zich hoger dan 3,50 m te rekenen vanaf een veilige ondergrond

Uitleg van de asbestdeskundige: Van buitenaf zijn de rookgaskanalen niet inspecteerbaar zonder hulpmiddelen zoals een hoogtewerker.

Van binnenuit zijn deze niet inspecteerbaar.

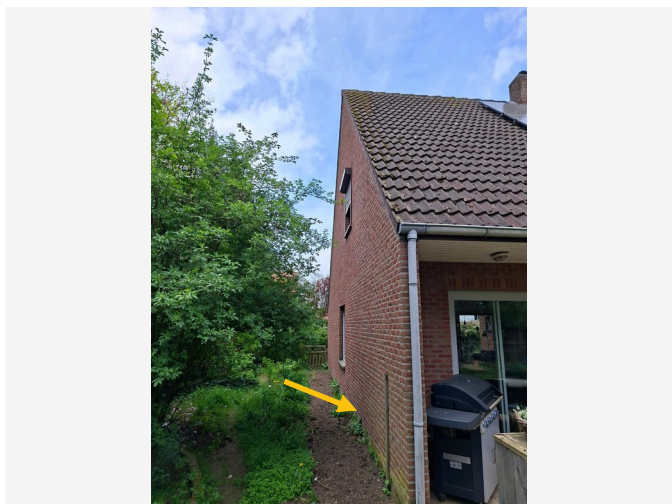
Permanente beperking

Reden: Hoogte minder dan 1,5 meter

Uitleg van de asbestdeskundige: Ruimtes een hoogte van minder dan 150cm maken geen deel uit van de te onderzoeken ruimtes in het kader van een niet-destructief asbestinventarisatetest.

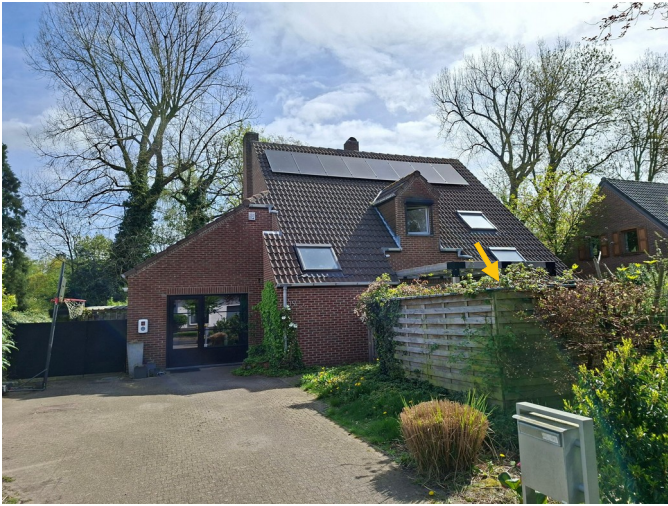
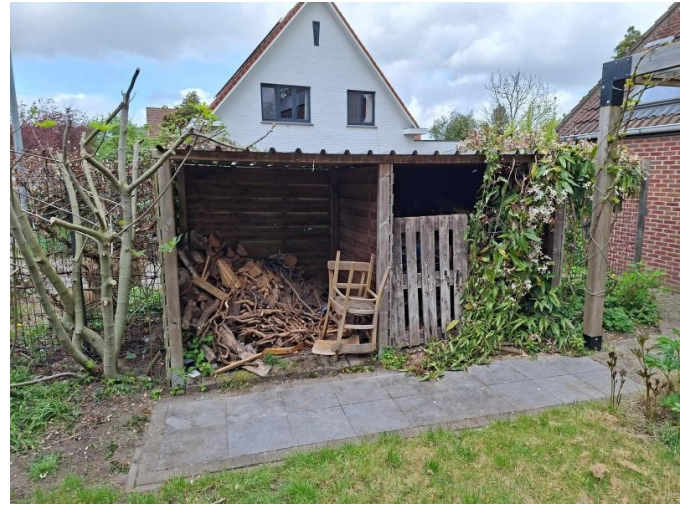
Fiche 4: houthok vooraan

Er zijn geen asbestverdachte materialen in het houthok vooraan.

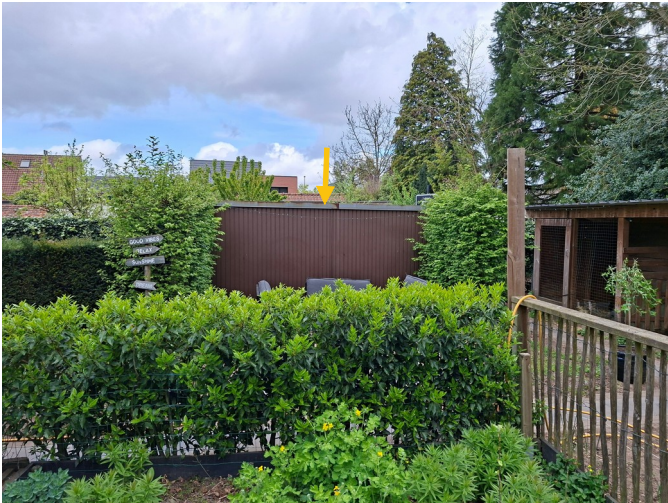
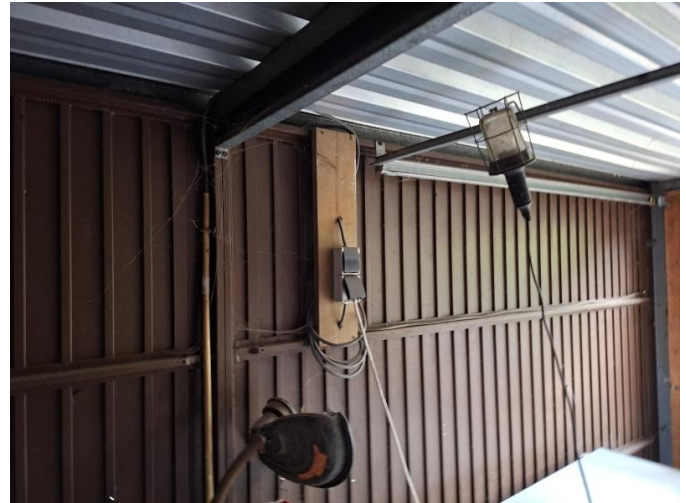
Er zijn geen asbestverdachte materialen in de garage.

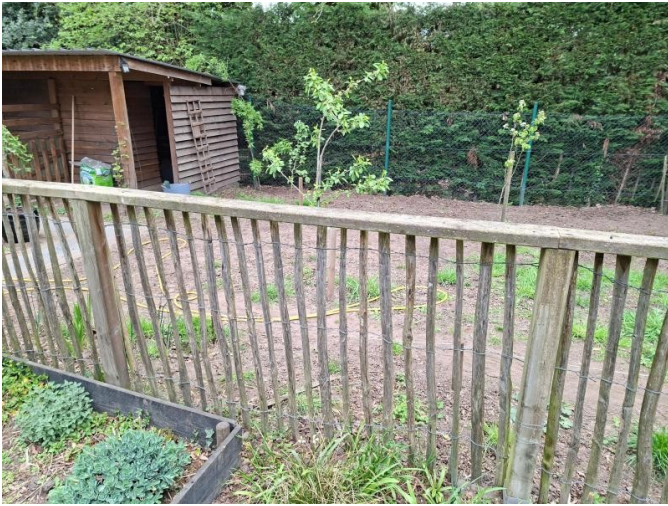
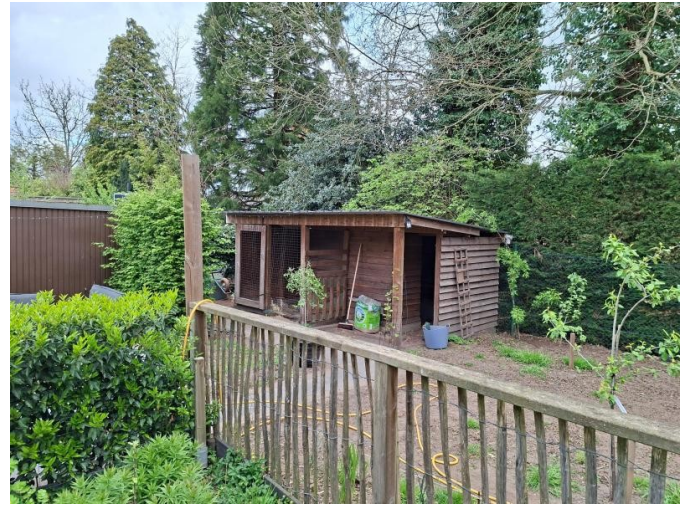
Er zijn geen asbestverdachte materialen in het houthok achteraan.

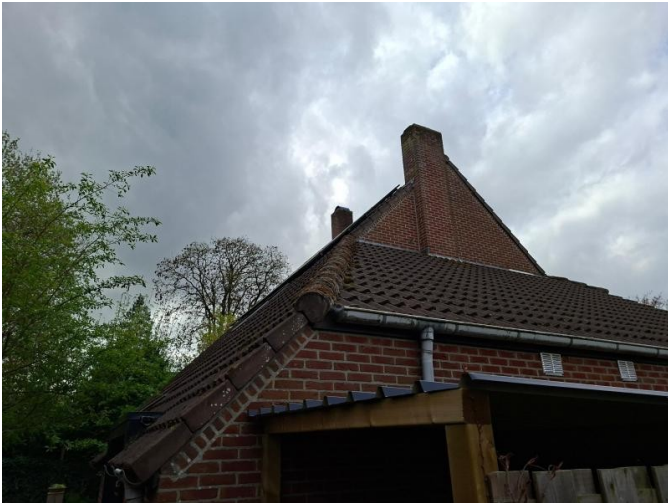
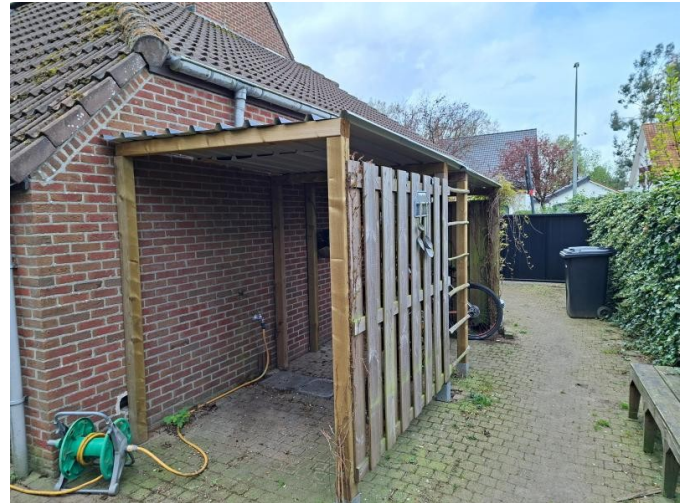
Er zijn geen asbestverdachte materialen in de fietsenberging.

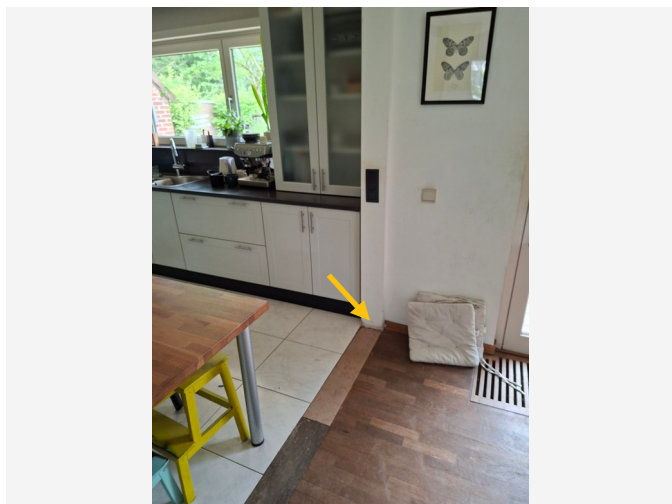
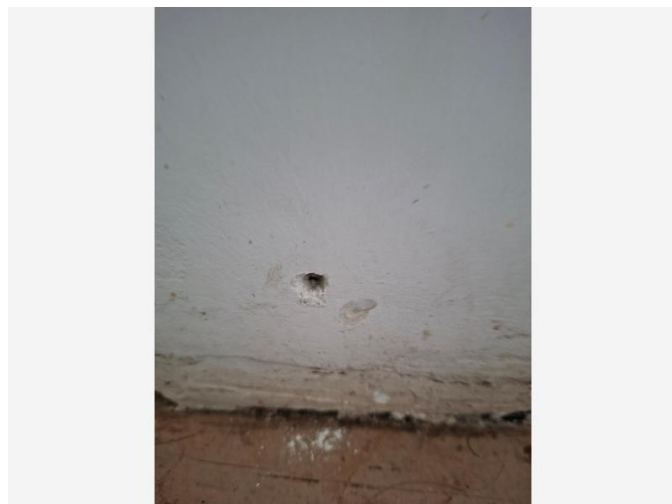
Fiche 8: Bepleistering muren

Geen asbest

#	Type	Referentie	Resultaat
8.1	Mengmonster	bezetting muren	Geen asbest

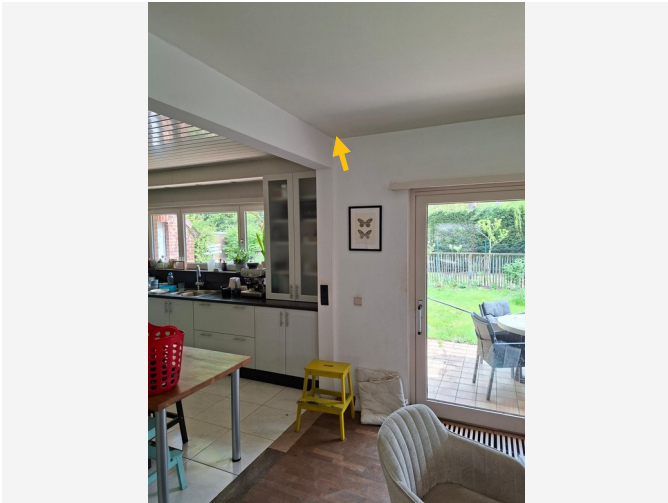
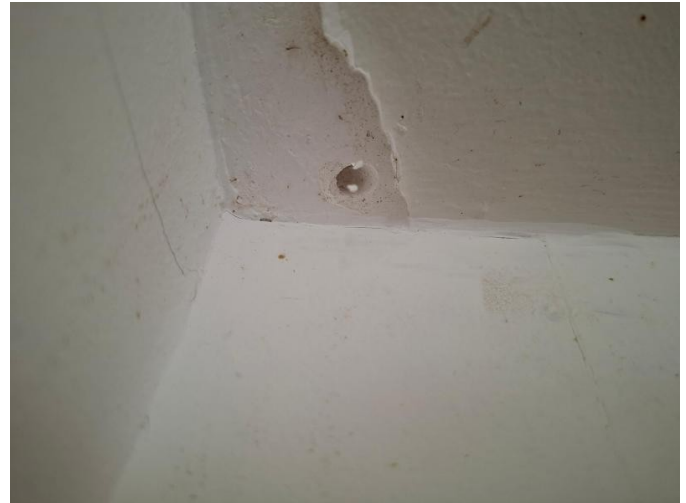
Fiche 9: Pleisterwerk plafond

Geen asbest

#	Type	Referentie	Resultaat
9.1	Mengmonster	2. Bezetting plafond	Geen asbest

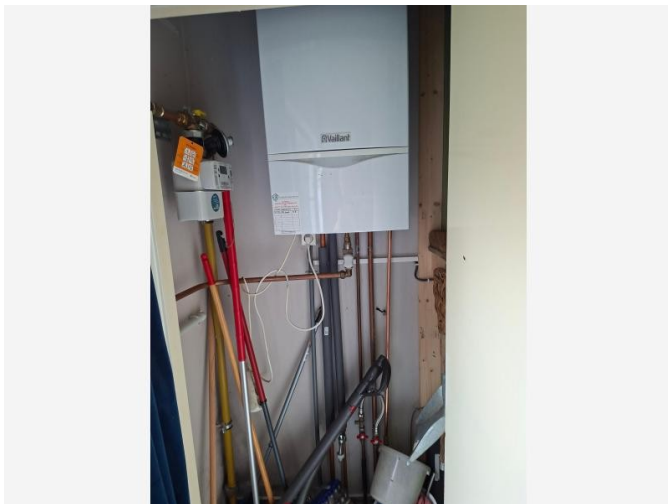
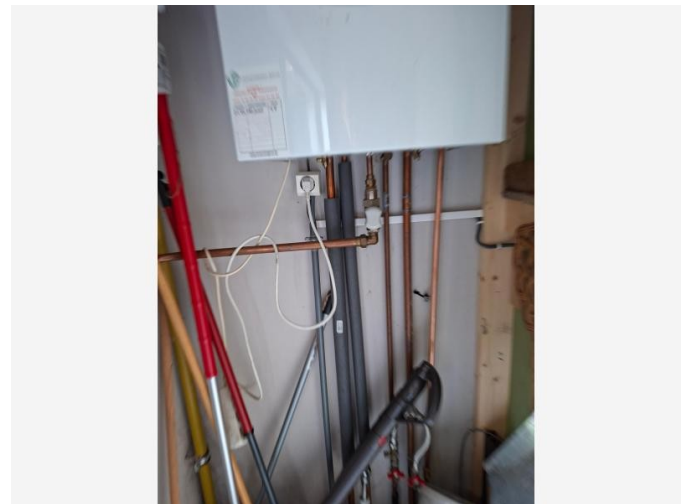
Beschrijving	Notitie	Terug te vinden op plannen
Fiche 14: liftinfrastructuur - niet aanwezig		-
Fiche 15: Leidingisolatie - niet aanwezig	Er is geen zichtbare leidingisolatie aanwezig.	-
