# Asbestinventarisatetest

Paepmunte 24, 9571 Lierde

Attestnummer : 20260430-000156.000

Uitgegeven op : 30.04.2026

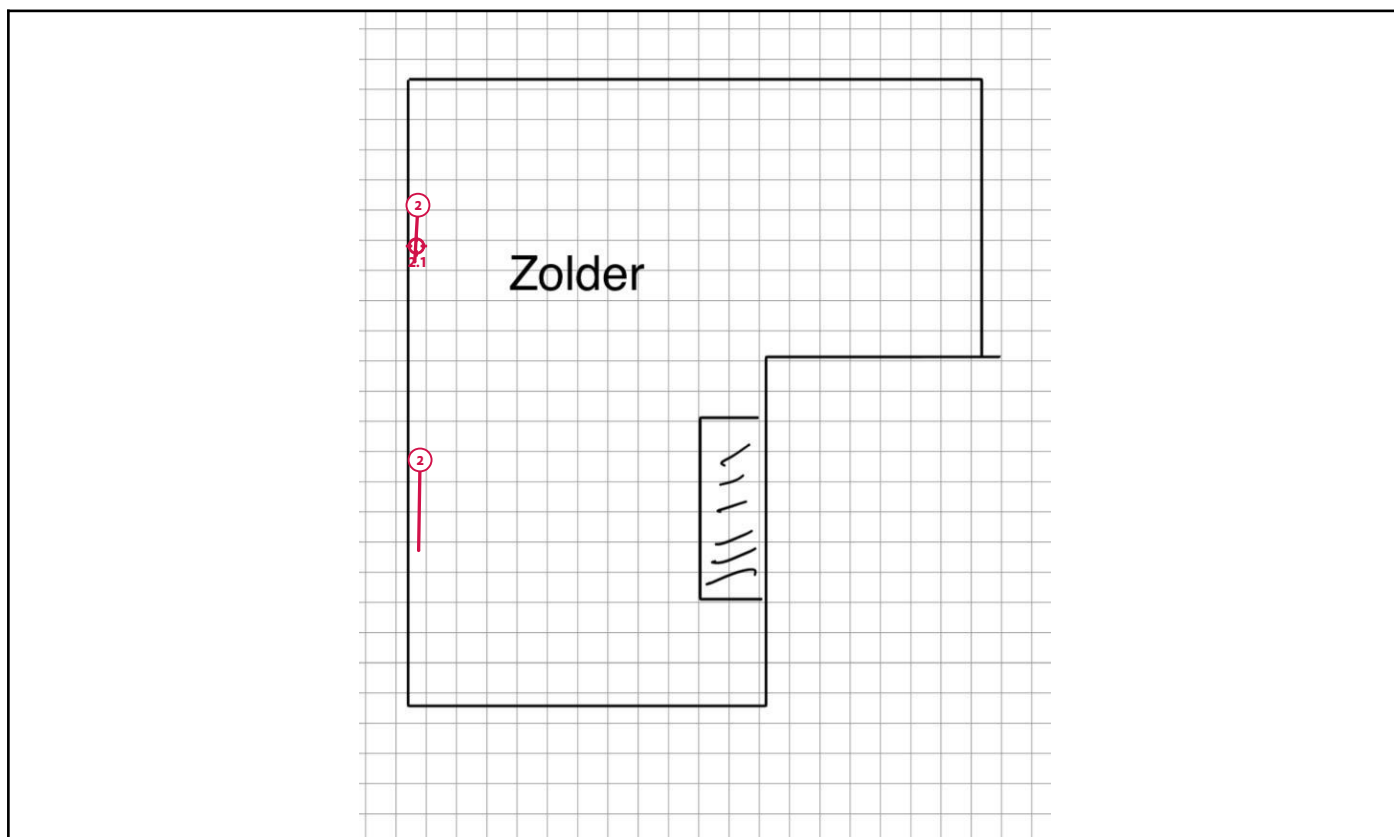
## Plan 1.10: Zolder

Beschrijving	Type	Actie
2. Koord inspectie luiken aan schouw zolder.	Asbestmateriaal	Dringend verwijderen
2.1 Code: M01	Puntmonster	-

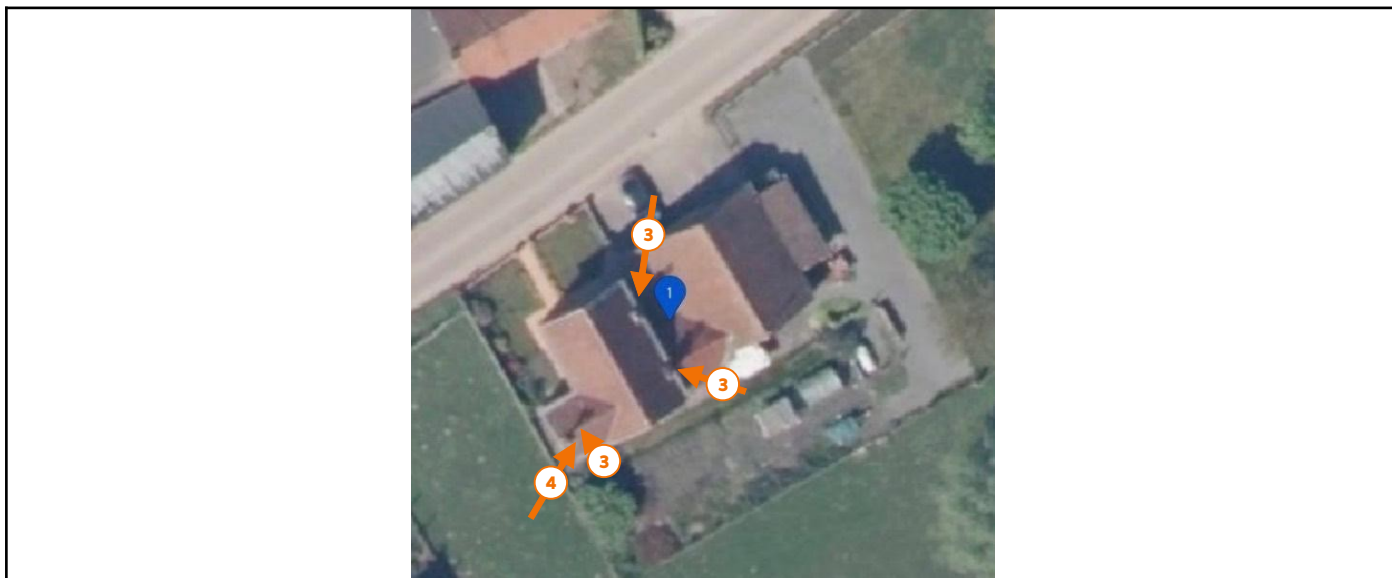
## Plan 1.12: Dak

Beschrijving	Type	Actie
3. Schouwbus in gesloten systeem	Asbestmateriaal	<a href="#">Verwijderen</a>
4. Schouwhoed in een 'gesloten systeem'	Asbestmateriaal	<a href="#">Verwijderen</a>

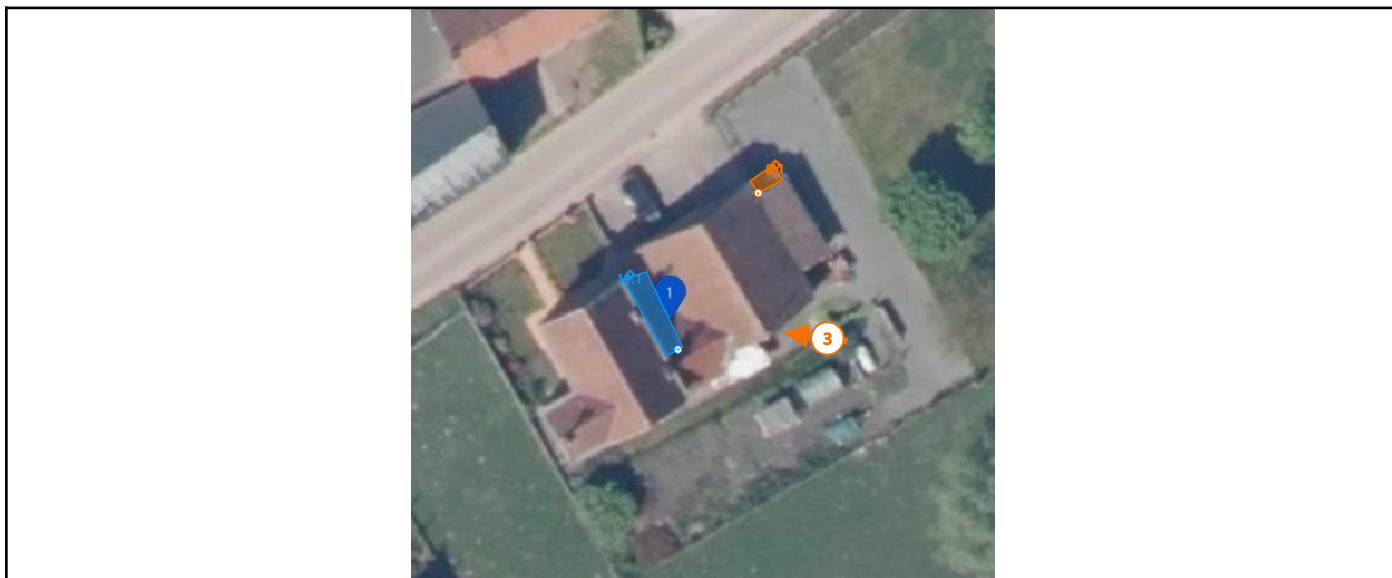
## Plan 2.8: Dak

Beschrijving	Type	Actie
3. Schouwbuis in gesloten systeem	Asbestmateriaal	<a href="#">Verwijderen</a>
8. dakbedekking - golfplaten	Asbestmateriaal	<a href="#">Verwijderen</a>
8.1 Code: M08	Puntmonster	-
19. Dakbedekking - Roofing	Geen asbest	-
19.1 Code: M09	Puntmonster	-

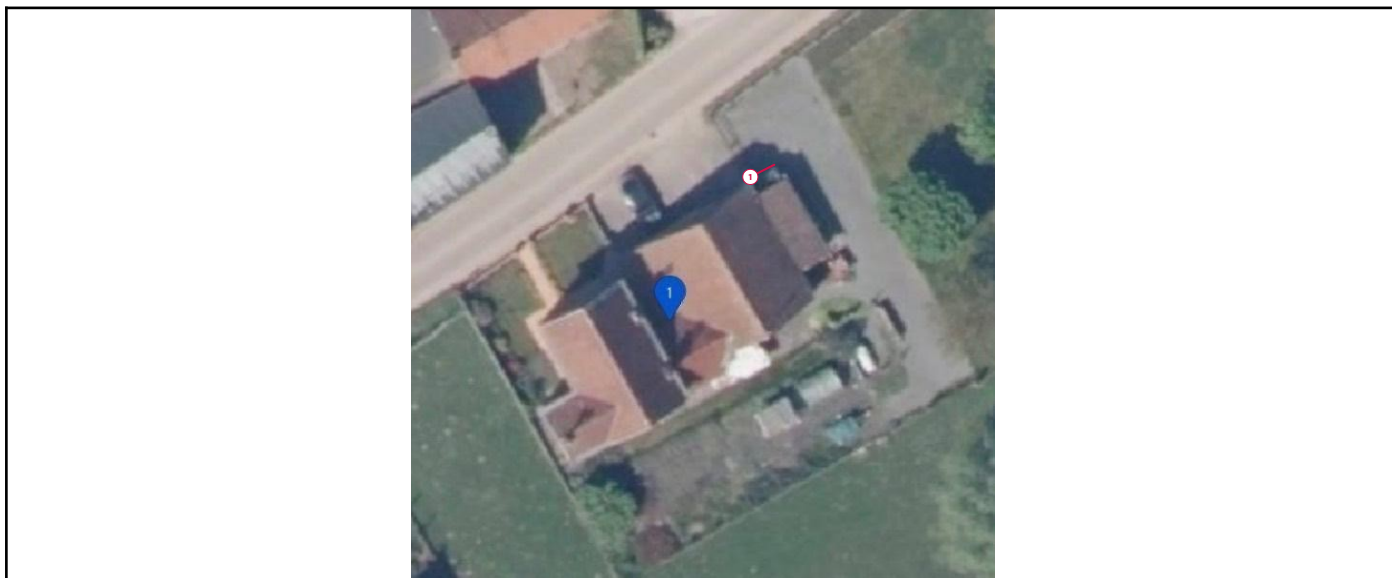
## Plan 2.10: Dak

Beschrijving	Type	Actie
1. Dakgoot - Contaminatie	Asbestmateriaal	Dringend verwijderen

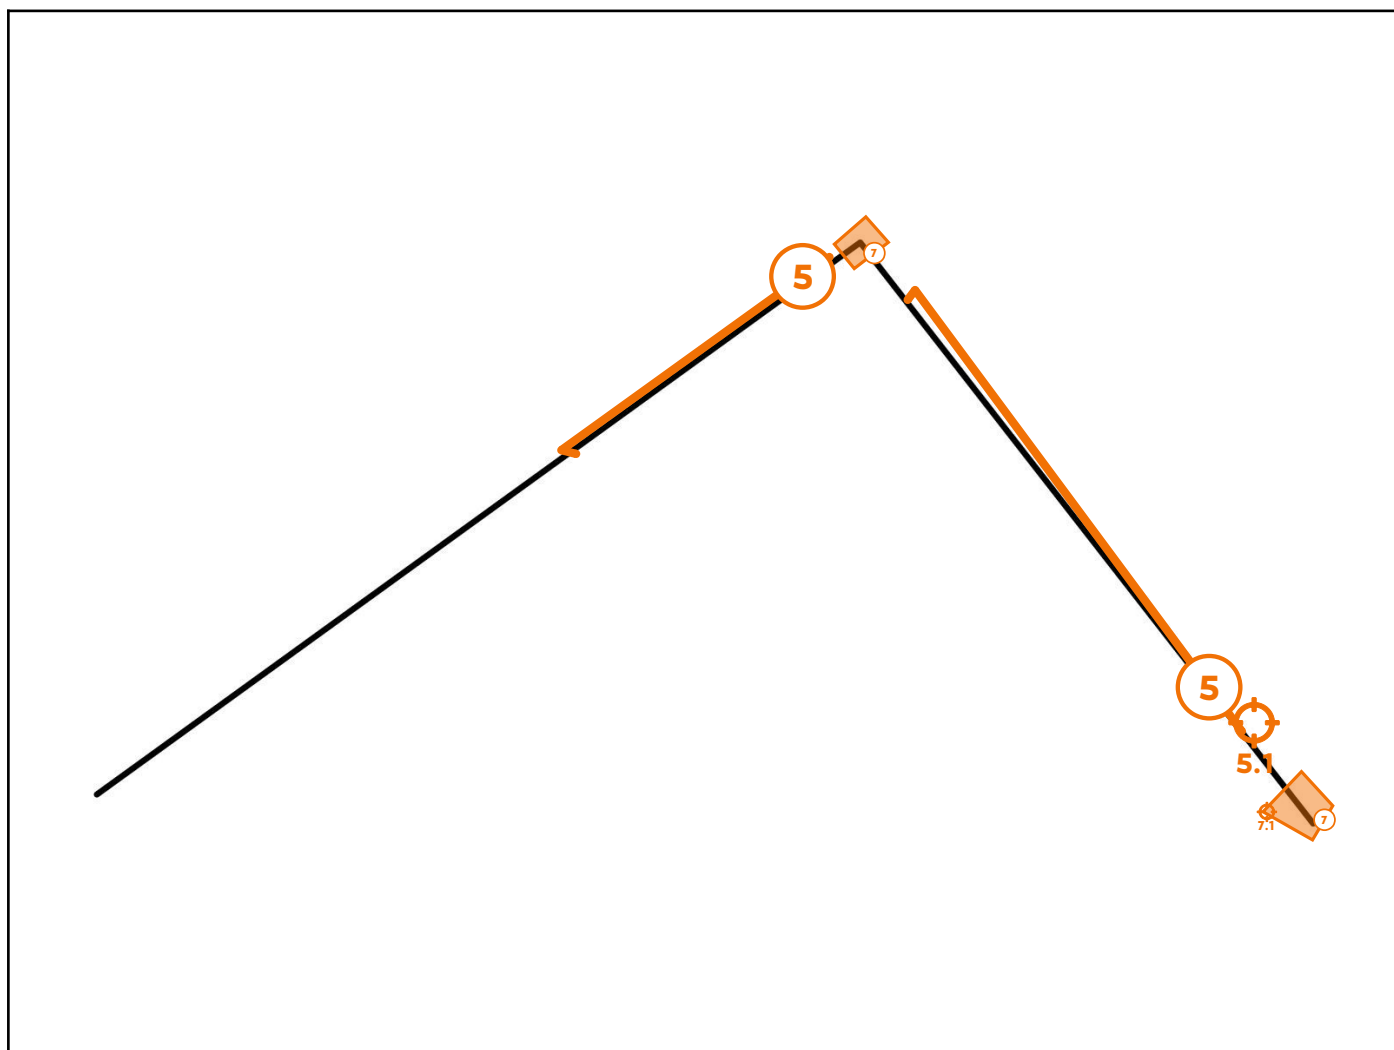
## Plan 3.1: Muurtje

Beschrijving	Type	Actie
5. Deksteen	Asbestmateriaal	Verwijderen
5.1 Code: M10	Puntmonster	-
7. Cementplaat afdekking muurtje	Asbestmateriaal	Verwijderen
7.1 Code: M11	Puntmonster	-

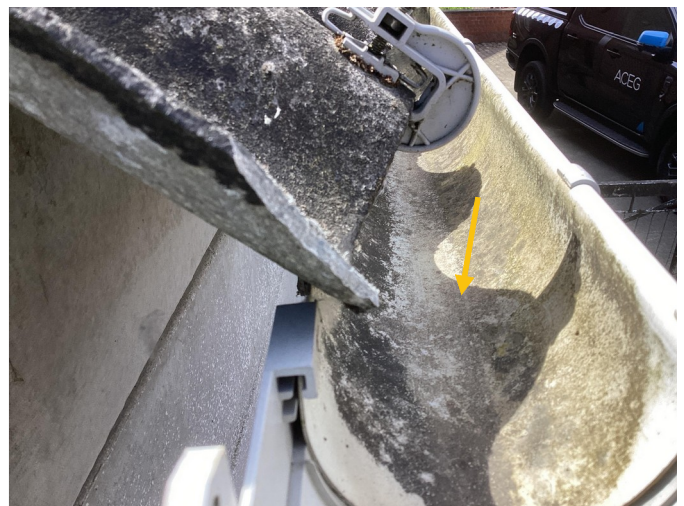
**Dringend verwijderen**

Beschrijving	Dakgoot - Contaminatie
Type afvalstof	Betreft resten (contaminatie) van verwerking of beschadiging
Type resten (contaminatie)	<ul style="list-style-type: none"><li>• Stof, deeltjes &lt; 4 mm, flinters, gruis (los, opliggend)</li></ul>
Besmette materialen	<ul style="list-style-type: none"><li>• Sediment (dakgoot, afvoerbuï, regenwaterput, ...)</li></ul>
Bron van de resten	Golfplaten
Omgeving	Buiten
Primaire drager	Infrastructuur hemelwater (opvang en afvoer)
Gebondenheid resten	Niet hecht
Hoeveelheid (gewicht - aantal)	<ul style="list-style-type: none"><li>• 2,00 kg - 1 stuk</li></ul>
Totaal gewicht	2,00 kg
Eenvoudig bereikbaar	Ja
Identificatiemethode	De asbestdeskundige beoordeelt het materiaal als asbestverdacht en dus asbesthoudend, en dit zonder monstername.
Opmerking	De hoeveelheid betreft een schatting

- Verwijder het asbestafval.

- De toepassingen dienen in zijn geheel, zonder te breken en zonder stofvorming, verdere vergruizing verwijderd te worden. Gebruik hiervoor een vernevelaar of fixeermiddel om het asbestmateriaal eerst te fixeren.

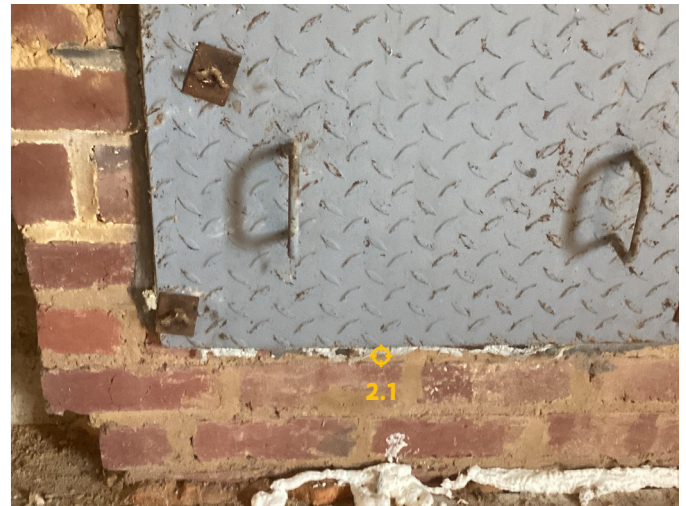
**Dringend verwijderen**

Door de losgebondenheid en mate van beschadiging adviseren wij om deze koord te laten verwijderen door een erkend asbestverwijderaar

Eindbeoordeling materiaalrisico	Hoog materiaalrisico en/of hoge kans op vezelvrijgave
---------------------------------	---

Gebondenheid	Categorie 3: niet-hechtgebonden met weinig of geen matrix
Asbestsoort (vezeltype)	Alleen chrysotiel aanwezig
Asbestconcentratie	Hoog ( $\geq 50\%$ )
Afschermingsgraad van het gehele materiaal	Geheel of deels vrij aan de binnenlucht, maar geen contact met binnenluchtstromen
Toestand van het materiaal	Matig beschadigd, matig verweerd

#	Type	Referentie	Resultaat
2.1	Puntmonster	M01	Chrysotiel

- Zorg voor een veilig beheer. Vermijd het beschadigen van het asbestmateriaal. Controleer de toestand jaarlijks op wijzigingen.

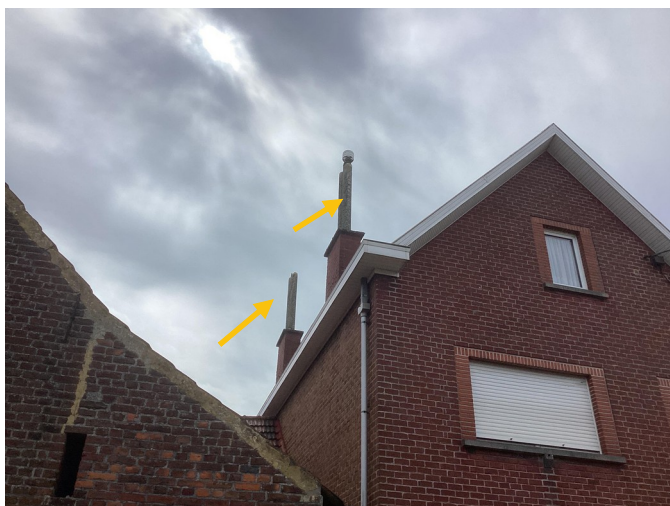
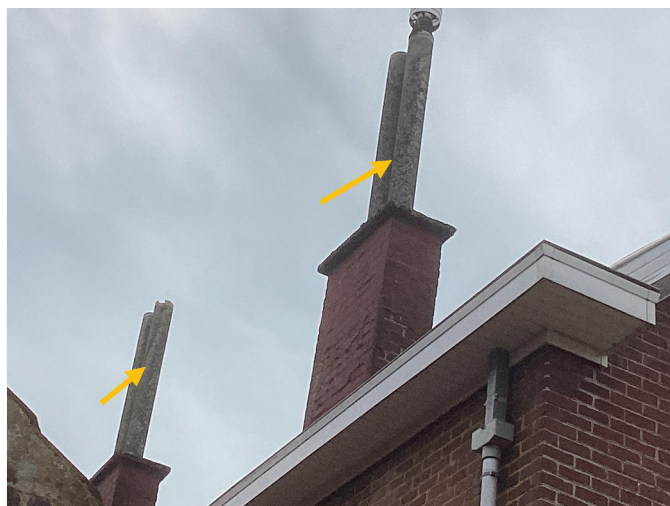
Verwijderen

- Zorg voor een veilig beheer. Vermijd het beschadigen van het asbestmateriaal. Controleer de toestand jaarlijks op wijzigingen.

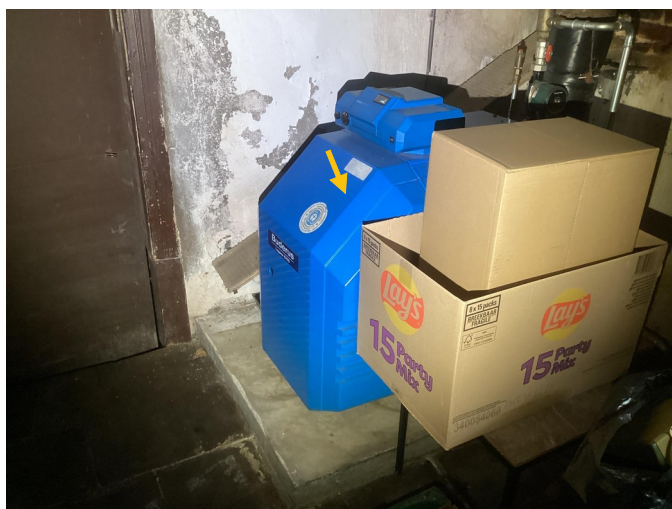
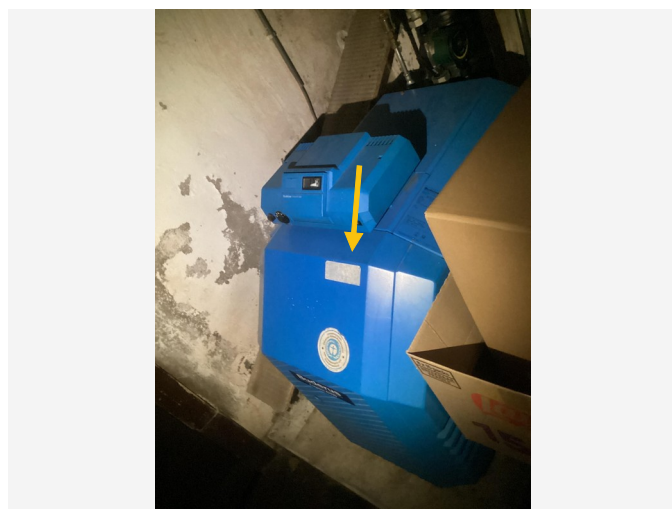
### Fiche 29: Brander/CV-ketel - Isolatie/pakkingen

Beschrijving	Notitie	Terug te vinden op plannen
Fiche 29: Brander/CV-ketel - Isolatie/pakkingen	Mogelijk bevat de brander/CV-ketel asbestverdachte isolatie en/of pakkingen. Inspectie zonder demontage was niet mogelijk op moment van de inspectie.	Plan 2.1: Gelijkvloers
