# Asbestinventarisatattest

Zemstsesteenweg 123, 1981 Zemst

Attestnummer : 20260421-000205.000

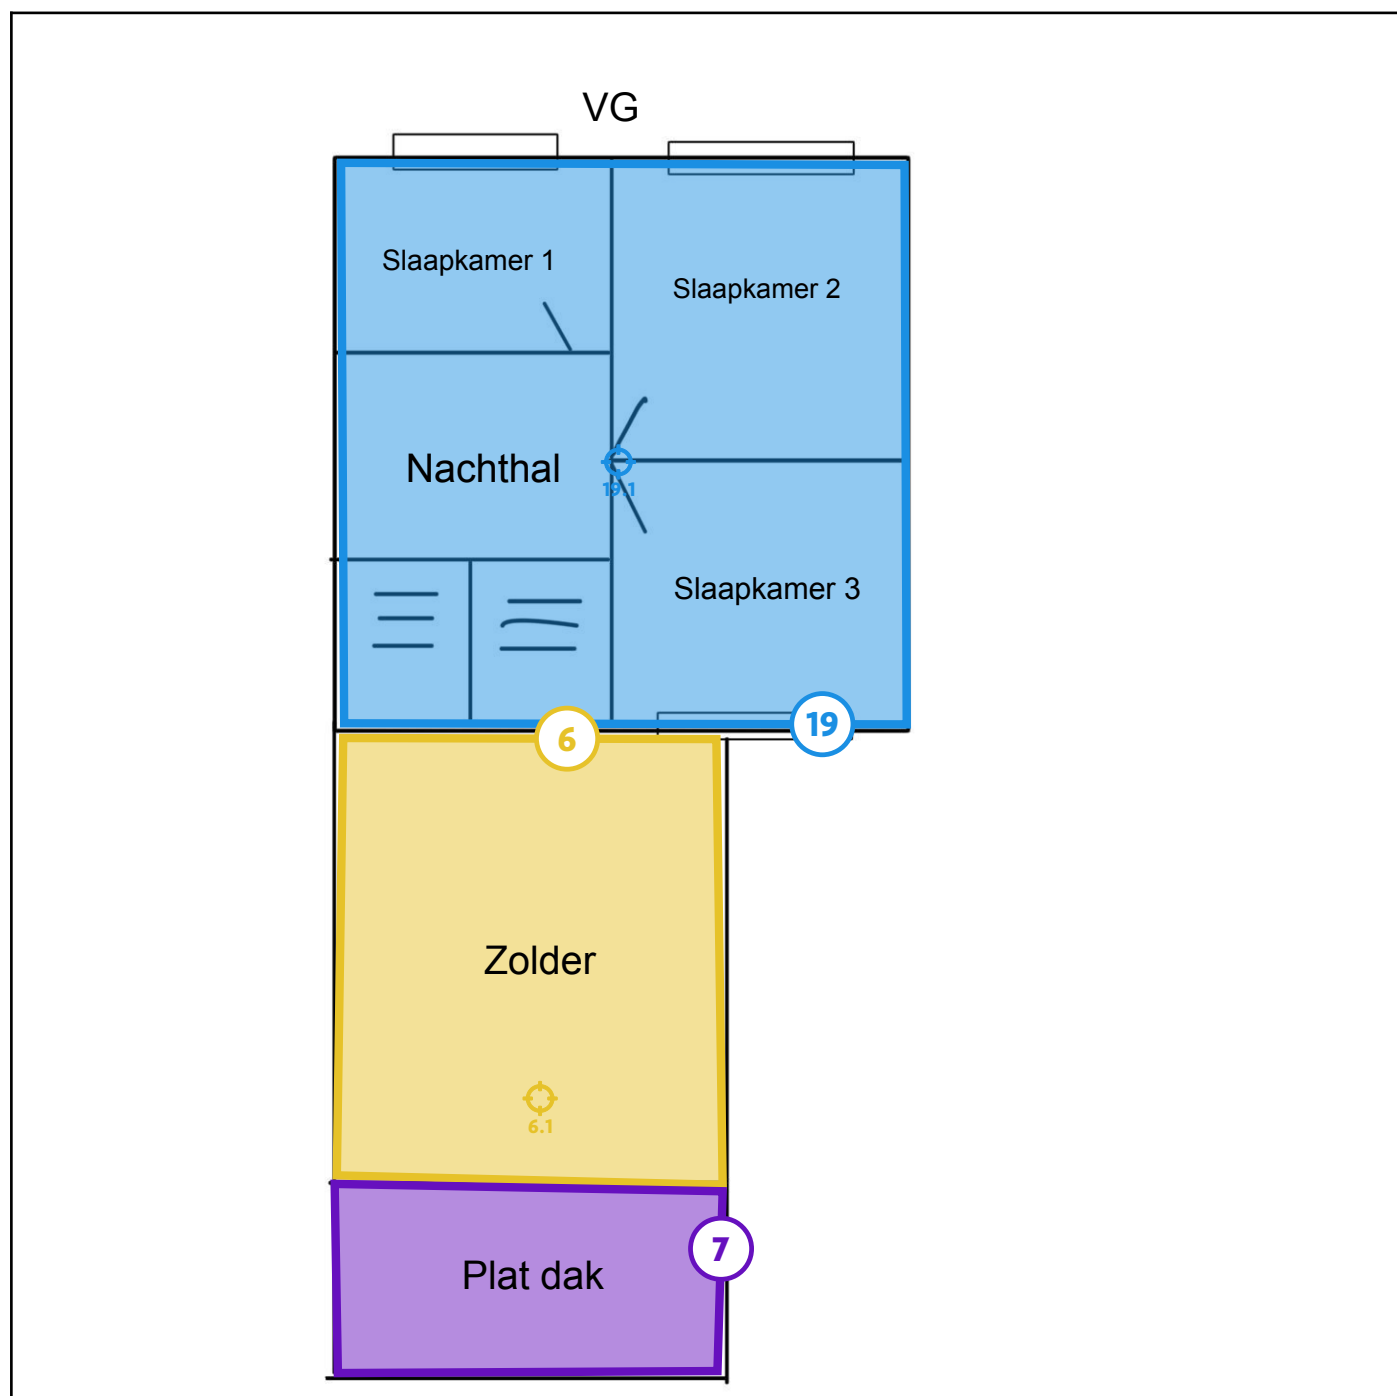
## Plan 1.7: 1ste verdieping

| Beschrijving | Type | Actie |
|---|---|---|
| 6. Onderdak cementplaat (achterbouw) | Asbestmateriaal | Zorgvuldig beheren |

| 7. Onderdak - Niet waarneembaar (Plat dak achterbouw) | Beperking | - |

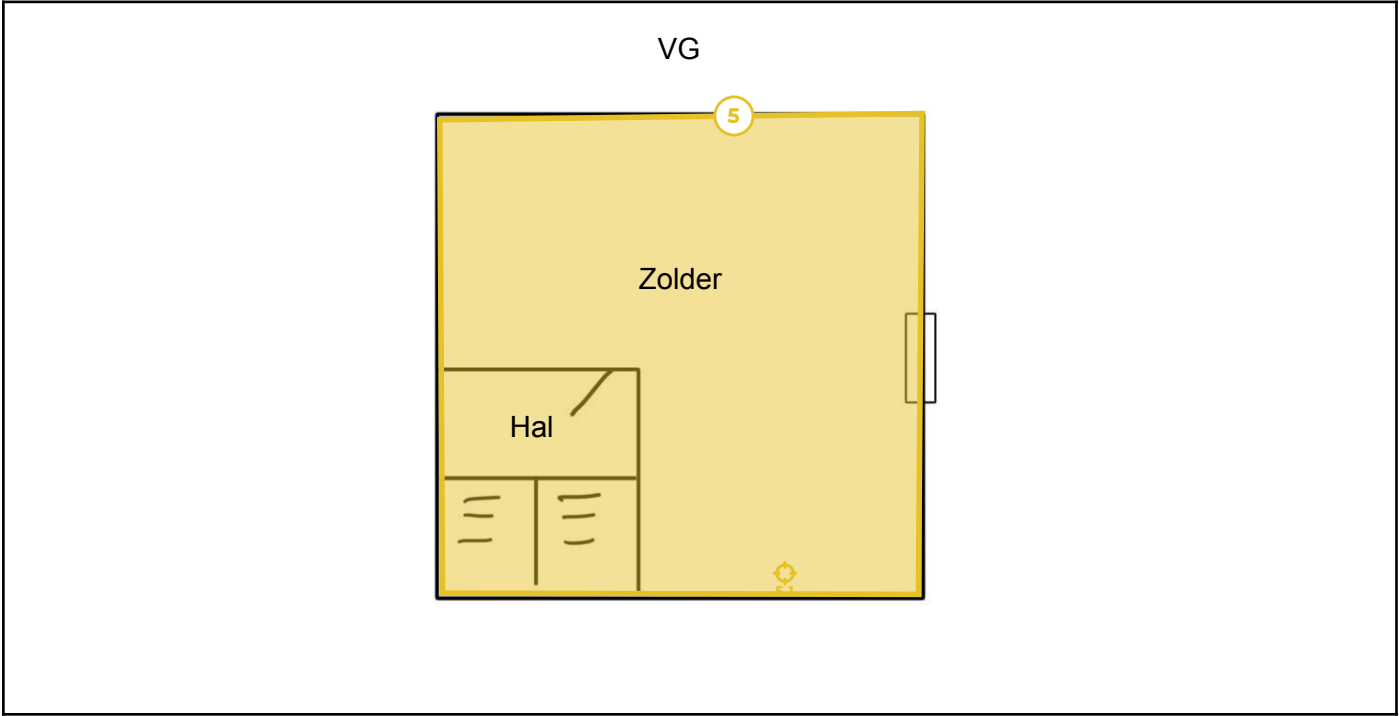
# Plan 1.12: Zolder

| Beschrijving | Type | Actie |
|---|---|---|
| 5. Onderdak cementplaat (Hoofdwoning) | Asbestmateriaal | Zorgvuldig beheren |

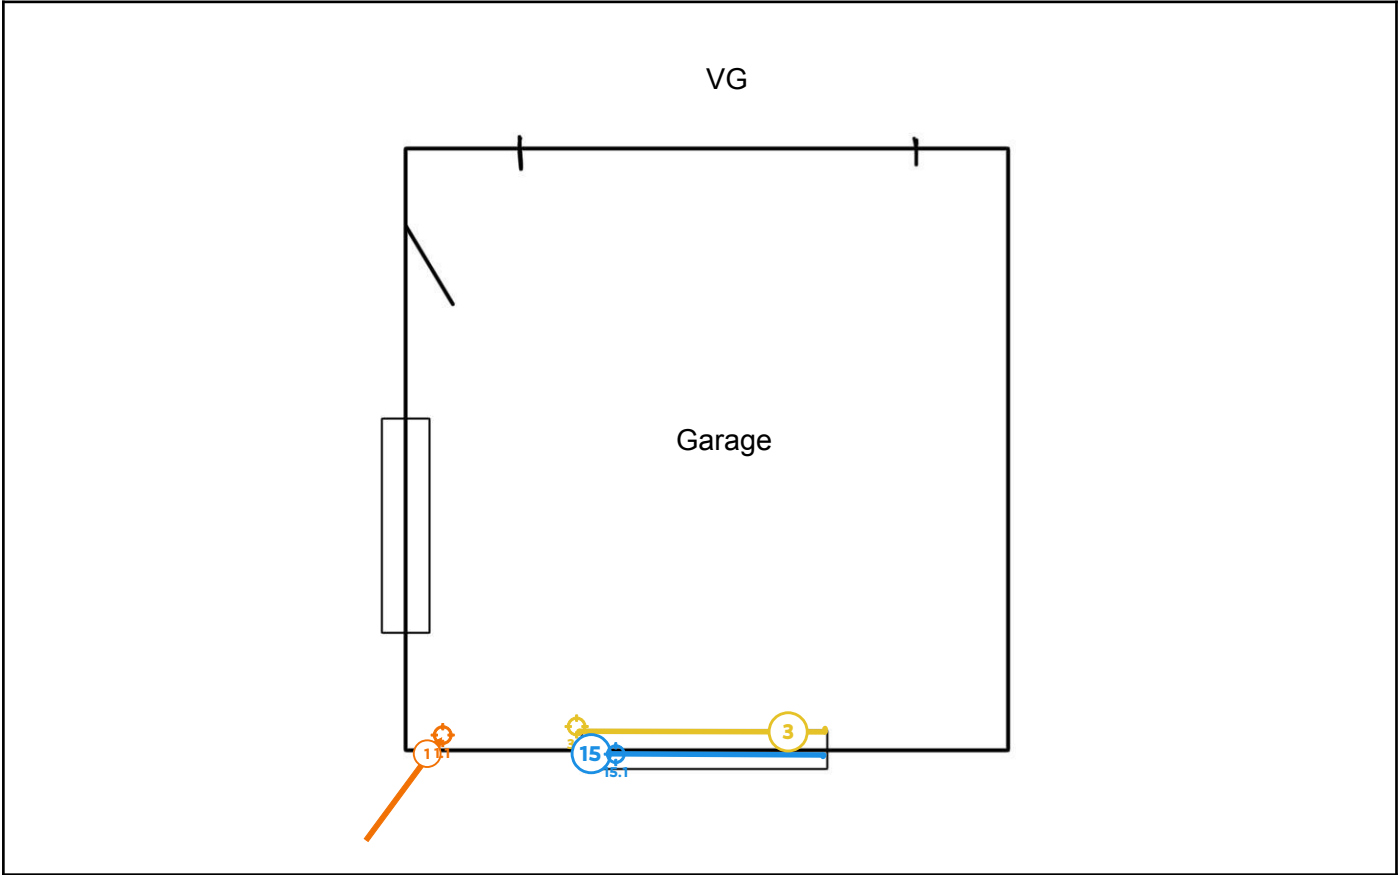
# Plan 3.1: Garage

| Beschrijving | Type | Actie |
|---|---|---|
| 1. Schouwbus in gesloten systeem (Garage) | Asbestmateriaal | Verwijderen |
| 3. Vensterbank-binnen (Garage) | Asbestmateriaal | Zorgvuldig beheren |

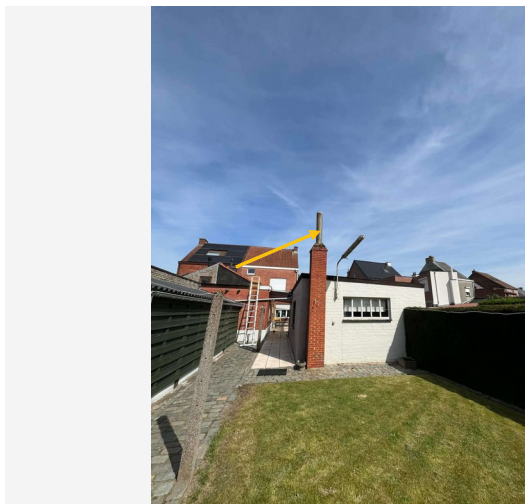
Overzichtsfoto

| Eindbeoordeling materiaalarisico | Verhoogd materiaalarisico en/of verhoogde kans op vezelvrijgave |

| Gebondenheid | Categorie 1: hechtgebonden in oorsprong |
| Asbestsoort (vezeltype) | Alleen chrysotiel aanwezig |
| Asbestconcentratie | Laag (< 50%) |
| Afschermingsgraad van het gehele materiaal | Geheel of deels vrij aan de binnenlucht, maar geen contact met binnenluchtstromen |
| Toestand van het materiaal | Matig beschadigd, matig verweerd |

| # | Type | Referentie | Resultaat |
|---|---|---|---|
| 1.1 | Puntmonster | M07 | Chrysotiel |

| Beschrijving | Schouwbus in gesloten systeem (Garage) |
| Opmerking | Schouwbus in een 'gesloten systeem' wil zeggen dat er in het verlengde van deze schouwbus een CV ketel is aangesloten of deze volledig dichtgemaakt is en niet meer in gebruik is. De hoeveelheid is een schatting. |

Het asbestmateriaal valt onder de mijlpaal van 2040.

Verwijderen

- Zorg voor een veilig beheer. Vermijd het beschadigen van het asbestmateriaal. Controleer de toestand jaarlijks op wijzigingen.

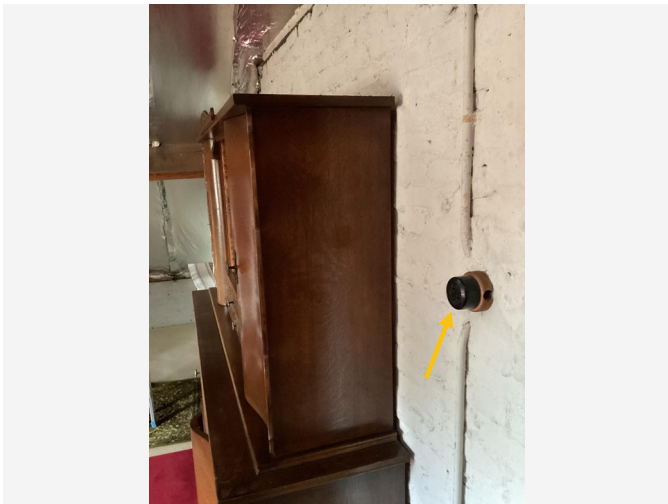
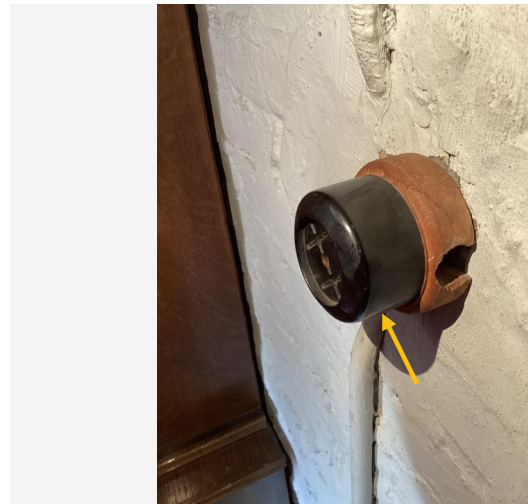
Overzichtsfoto

| Opmerking | <p>De genoteerde hoeveelheid betreft een schatting.</p> <p>Deze bevindt zich op zolder.</p> |

Het asbestmateriaal valt onder de mijlpaal van 2040.

Zorgvuldig beheren

- Zorg voor een veilig beheer. Vermijd het beschadigen van het asbestmateriaal. Controleer de toestand jaarlijks op wijzigingen.
