Asbestinventarisatetest

Groenstraat 55, 1740 Ternat

Attestnummer : 20260417-000030.000

Uitgegeven op : 17.04.2026

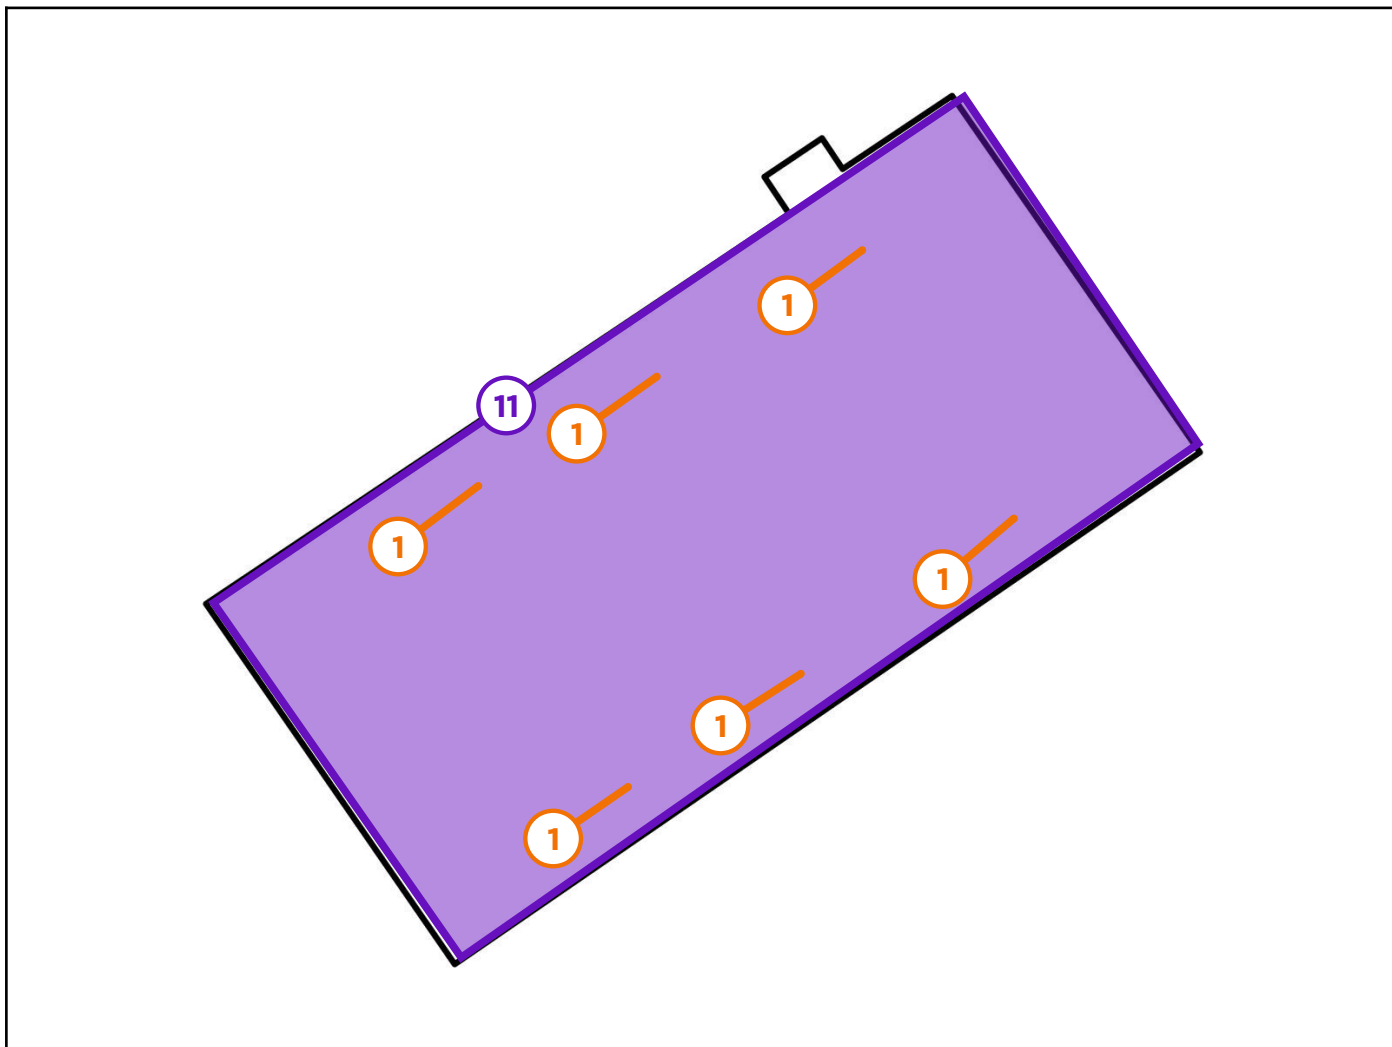
Plan 1.1: Hoofdgebouw plan

Beschrijving	Type	Actie
1. Dak bestaande uit leien	Asbestmateriaal	Verwijderen
11. Dakbedekking bestaande uit pannen (niet verdacht)	Overige ruimte of materiaal	-

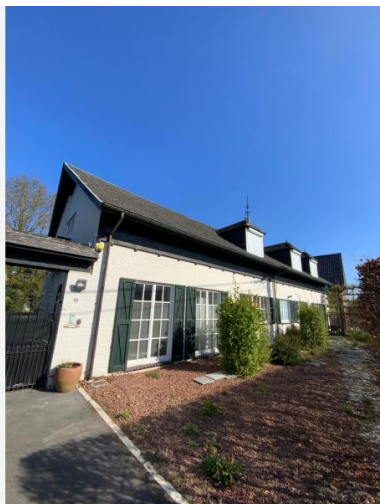
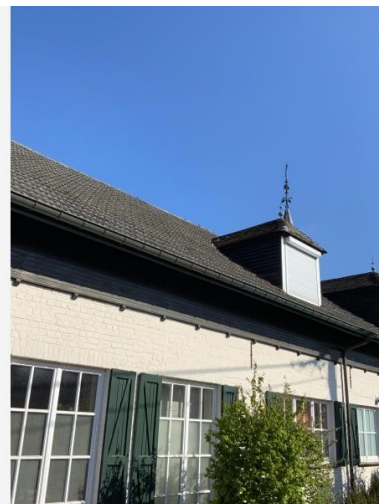
Eindbeoordeling materiaalrisico	Laag materiaalrisico en/of verlaagde kans op vezelvrijgave
---------------------------------	--

Gebondenheid	Categorie 1: hechtgebonden in oorsprong
Asbestsoort (vezeltype)	Crocidoliet aanwezig
Asbestconcentratie	Laag (< 50%)
Afschermingsgraad van het gehele materiaal	Geheel of deels vrij aan de buitenlucht, maar geen contact met binnenlucht
Toestand van het materiaal	Licht beschadigd, licht verweerd. Intacte calciumsilicaatplaat of materiaal met categorie 3-gebondenheid

Beschrijving	Dak bestaande uit leien
Omgeving	Buiten
Primaire drager	Schuin dak
Asbestmateriaal	Dak- en gevelbekleding - Lei, shingle
Bindmiddel van asbestmateriaal	Cement
Gebondenheid op basis van bindmiddel	Hecht
Hoeveelheid (oppervlakte - aantal)	<ul style="list-style-type: none">• 5,00 m² - 6 stuks
Totale oppervlakte	30,00 m ²
Eenvoudig bereikbaar	Ja
Bevestigingswijze	<ul style="list-style-type: none">• Geklemd• Genageld, geniet
Identificatiemethode	<p>De asbestdeskundige beoordeelt het materiaal als asbestverdacht en dus asbesthoudend, en dit zonder monstername.</p> <p>Motivatie: Er is een onderzoeksbeperking die monstername verhindert; De ruimte of het materiaal bevindt zich hoger dan 3,5 meter vanaf een vaste ondergrond.</p>
Destructieve handeling voor identificatie	Nee
Opmerking	De hoeveelheid is een zo nauwkeurig mogelijke opmeting. Hieraan kunnen evenwel geen rechten worden ontleend.

Het asbestmateriaal valt onder de mijlpaal van 2034.

- Verwijder dit asbestmateriaal zo snel mogelijk. Volg de toestand goed op.
- Hemelwater dat afspoelt van asbestcement daken of gevels kan asbestdeeltjes bevatten. Gebruik het enkel voor gesloten circuits (bv. spoelen toiletten). Reinig na het vervangen van het dak of de gevel de dakgoten en regenwaterput of -ton om asbesthoudend sediment of slib te verwijderen
- Voer bijkomende staalname(s) uit.

- Eenvoudige handelingen: mag via doe-het-zelf of door werknemer(s) met opleidingsattest eenvoudige handelingen
Deze toepassing kan door een aannemer die over een opleidingsattest eenvoudige handelingen beschikt of door een particulier (doe-het-zelf), verwijderd worden indien er geen verhoogd risico op vrijgave van asbestvezels (max. concentratie 0,01 vezels/cm³ - CODEX Art. VI.3-54) ontstaat en de toepassing voorafgaand wordt gefixeerd/bevochtigd; de individuele elementen zonder machinale werktuigen (boormachine, slijpschijf, hogedrukreiniger,...) en zonder breken of gooien een voor een losgemaakt worden; en ten slotte dubbel en luchtdicht verpakt weggevoerd worden naar een erkend afvalpunt (recyclagepark).

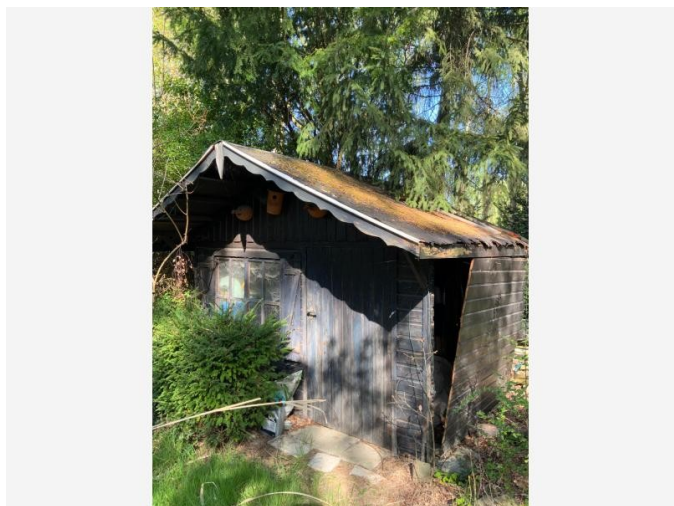
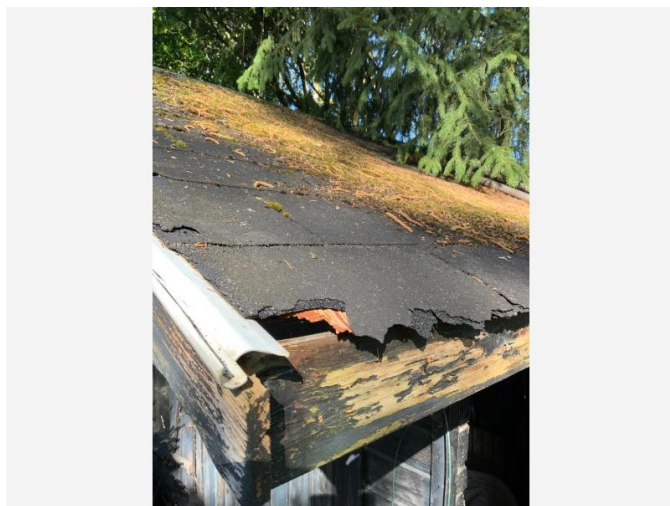
Fiche 2: Roofing tuinhuis

Geen asbest

#	Type	Referentie	Resultaat
2.1	Puntmonster	14426-rooftuinhuis-groen	Geen asbest

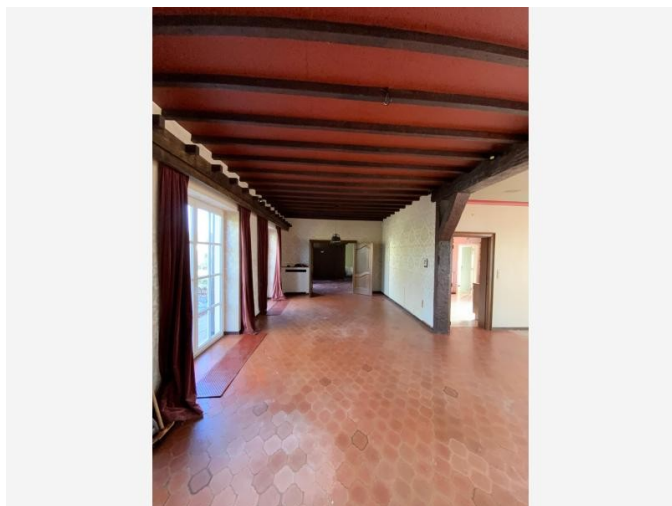
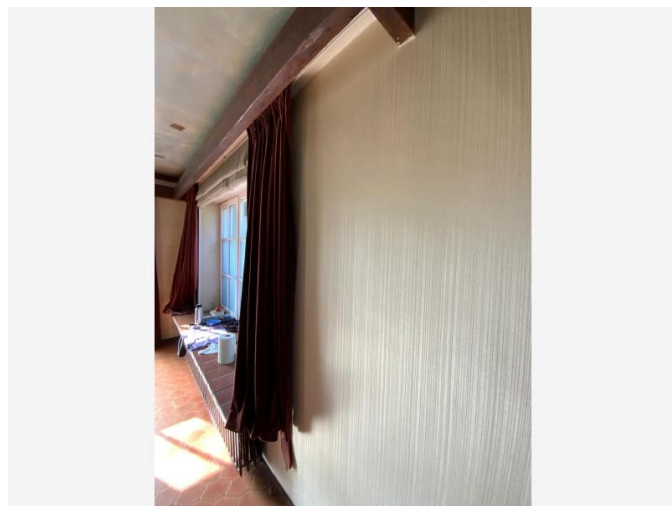
Geen asbest

#	Type	Referentie	Resultaat
3.1	Mengmonster	14426-Plei-groen	Geen asbest

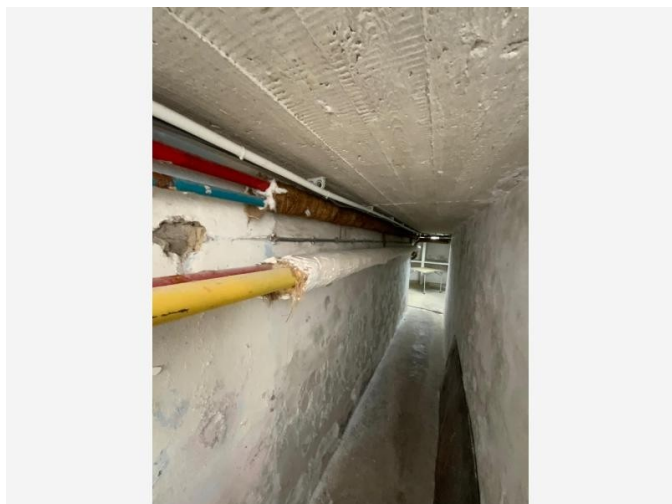
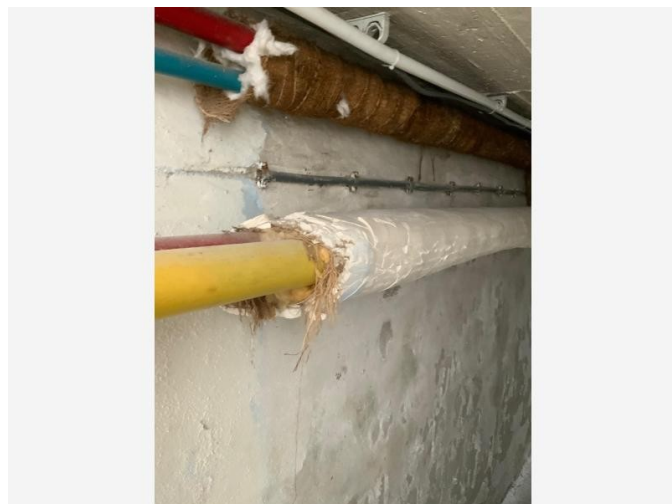
Geen asbest

#	Type	Referentie	Resultaat
4.1	Mengmonster	14426-therm-groen	Geen asbest

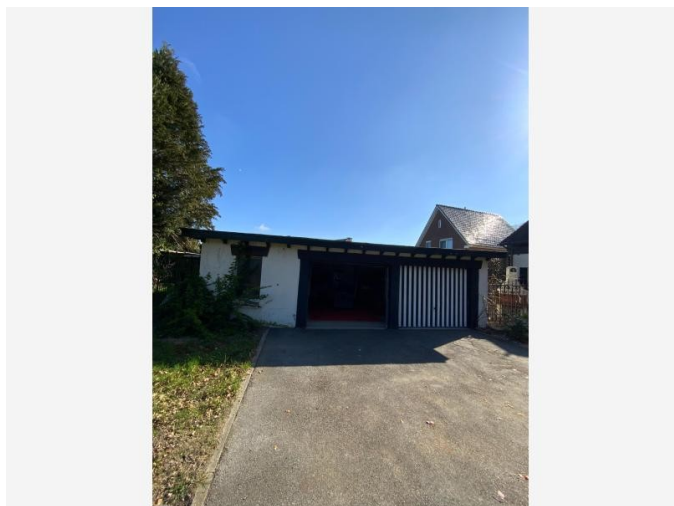
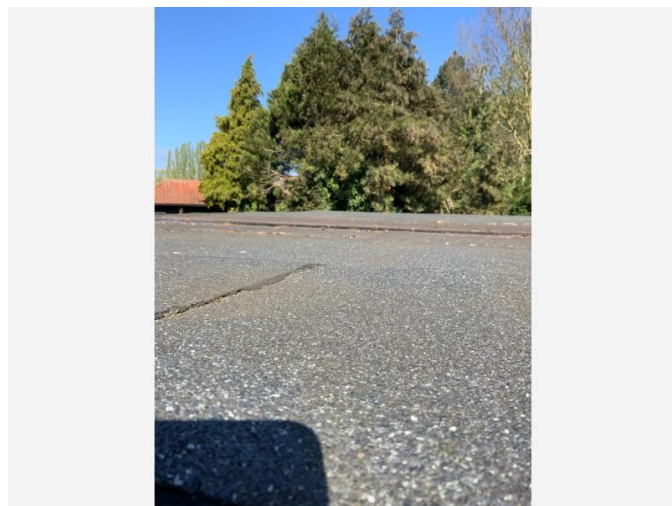
Fiche 5: Roofing garages

Geen asbest

#	Type	Referentie	Resultaat
5.1	Puntmonster	14426-roof-groen	Geen asbest

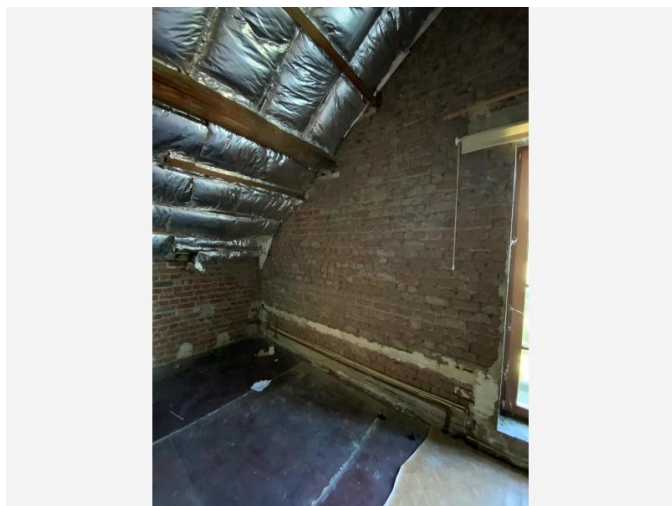
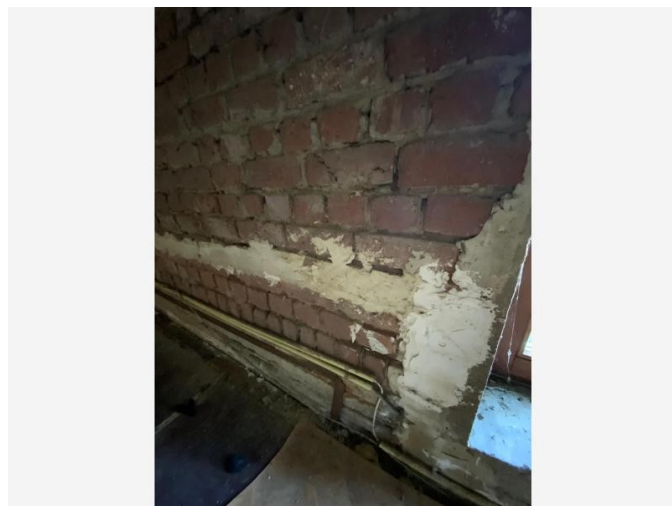
Fiche 6: Cementen smeerlaag zolder

Geen asbest

#	Type	Referentie	Resultaat
6.1	Mengmonster	14426-cement-groen	Geen asbest
