Asbestinventarisatetest

Elisabethlaan 40, 9400 Ninove

Attestnummer : 20260415-000194.000

Zone 1: Hoofdgebouw

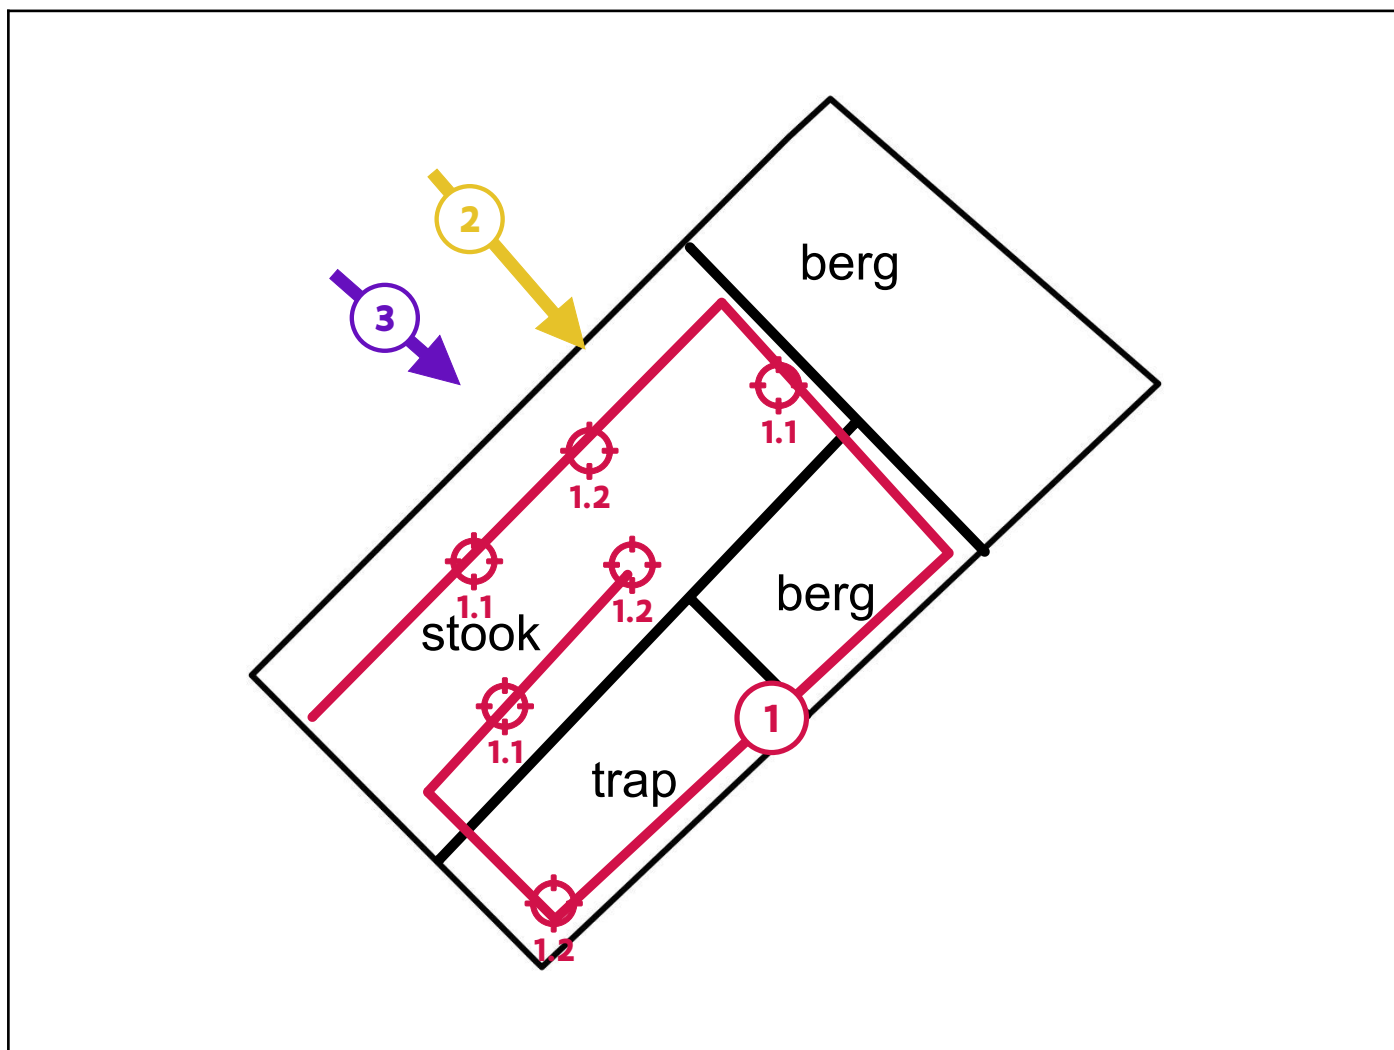
Plan 1.1: Hoofdgebouw plan kelder

Beschrijving	Type	Actie
1. buisisolatie verwarmingsbuizen	Asbestmateriaal	Dringend verwijderen
1.1 Code: Mm4	Mengmonster	-
1.2 Code: Mm5	Mengmonster	-
2. Bakeliet electra	Asbestmateriaal	Zorgvuldig beheren
3. Ketel van voor 2001	Beperking	-

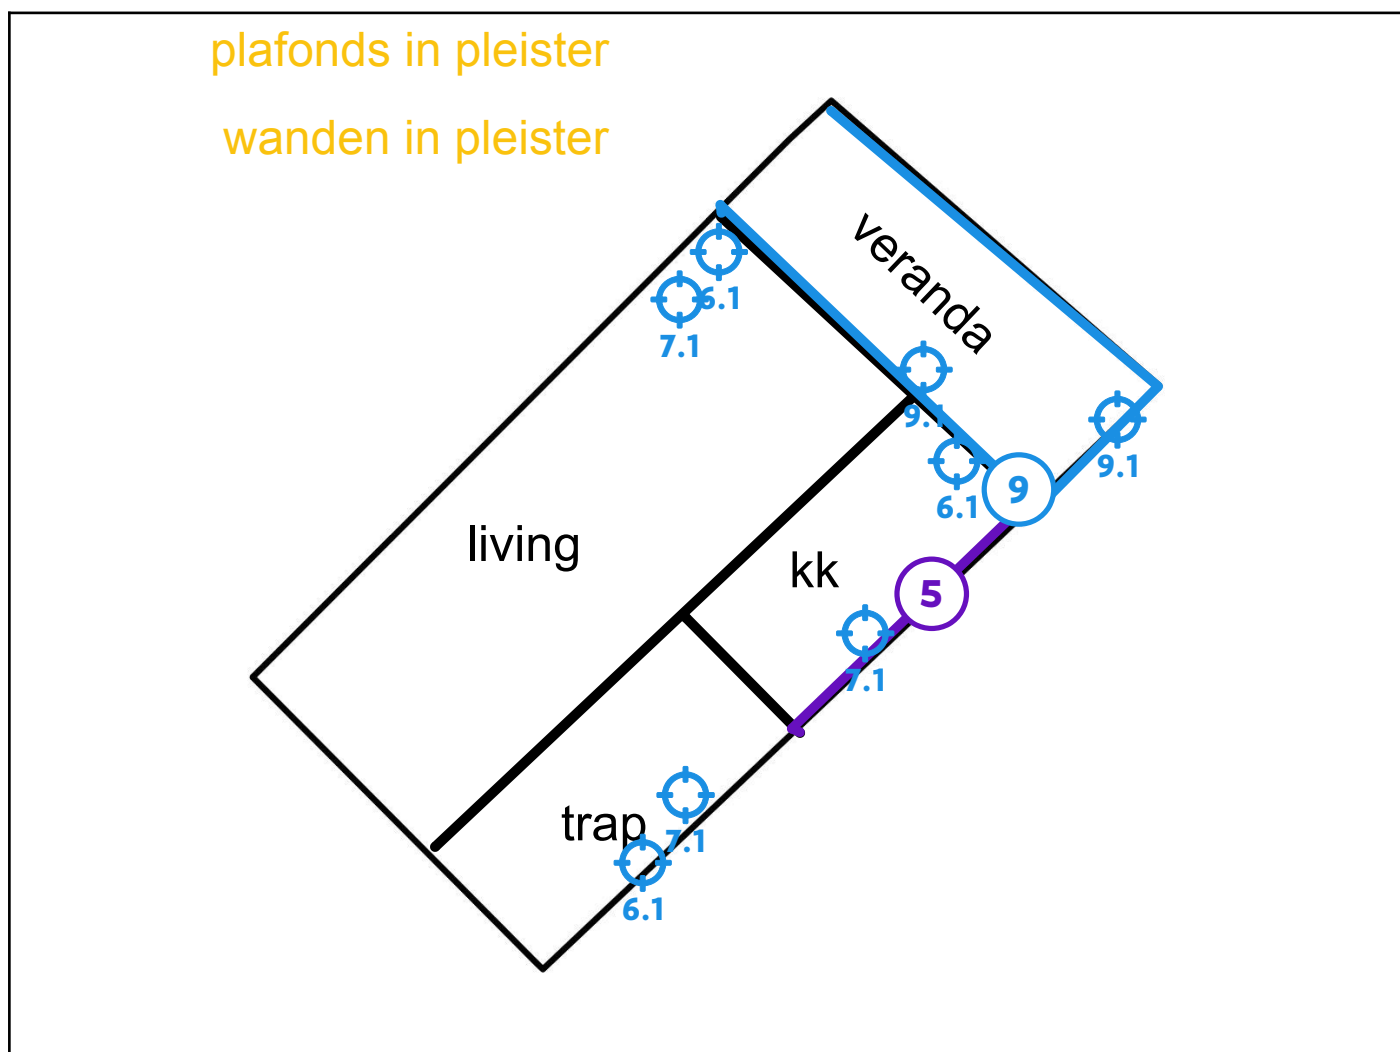
Plan 1.2: Hoofdgebouw plan gvl

Beschrijving	Type	Actie
5. faiancelijm achter tegels	Advies	-
6. pleisterwerk wanden	Geen asbest	-
6.1 Code: mm01	Mengmonster	-
7. pleisterwerk plafond	Geen asbest	-
7.1 Code: mm02	Mengmonster	-
9. crepi gevel	Geen asbest	-
9.1 Code: Mm3	Mengmonster	-

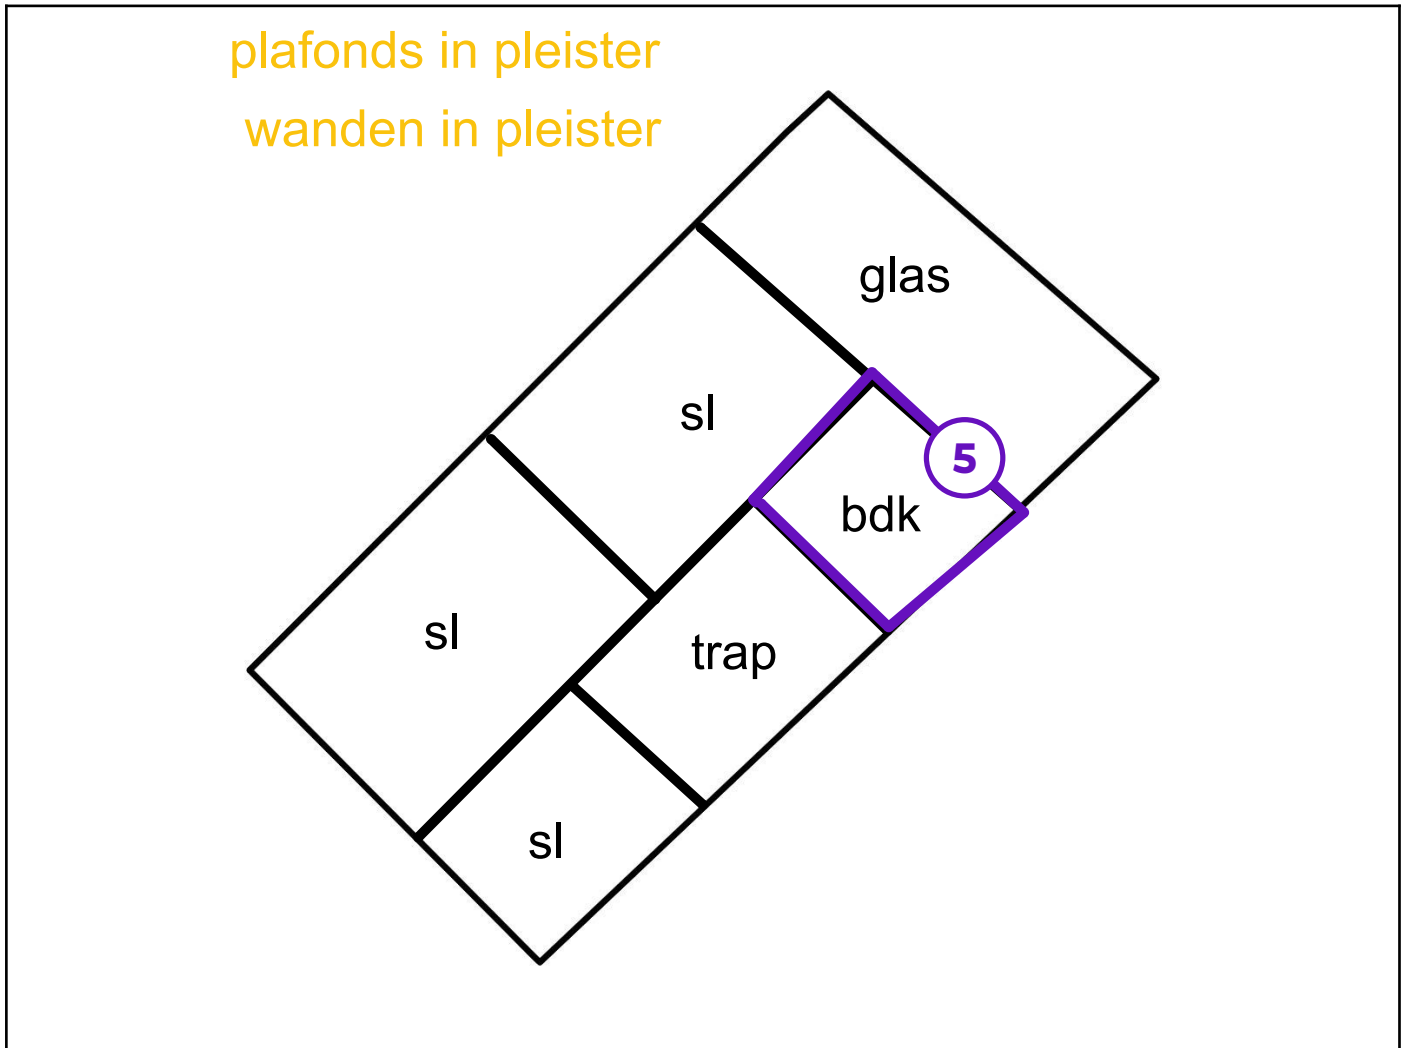
Plan 1.3: Hoofdgebouw plan 1e

Beschrijving	Type	Actie
5. faiancelijm achter tegels	Advies	-
6. pleisterwerk wanden	Geen asbest	-
7. pleisterwerk plafond	Geen asbest	-

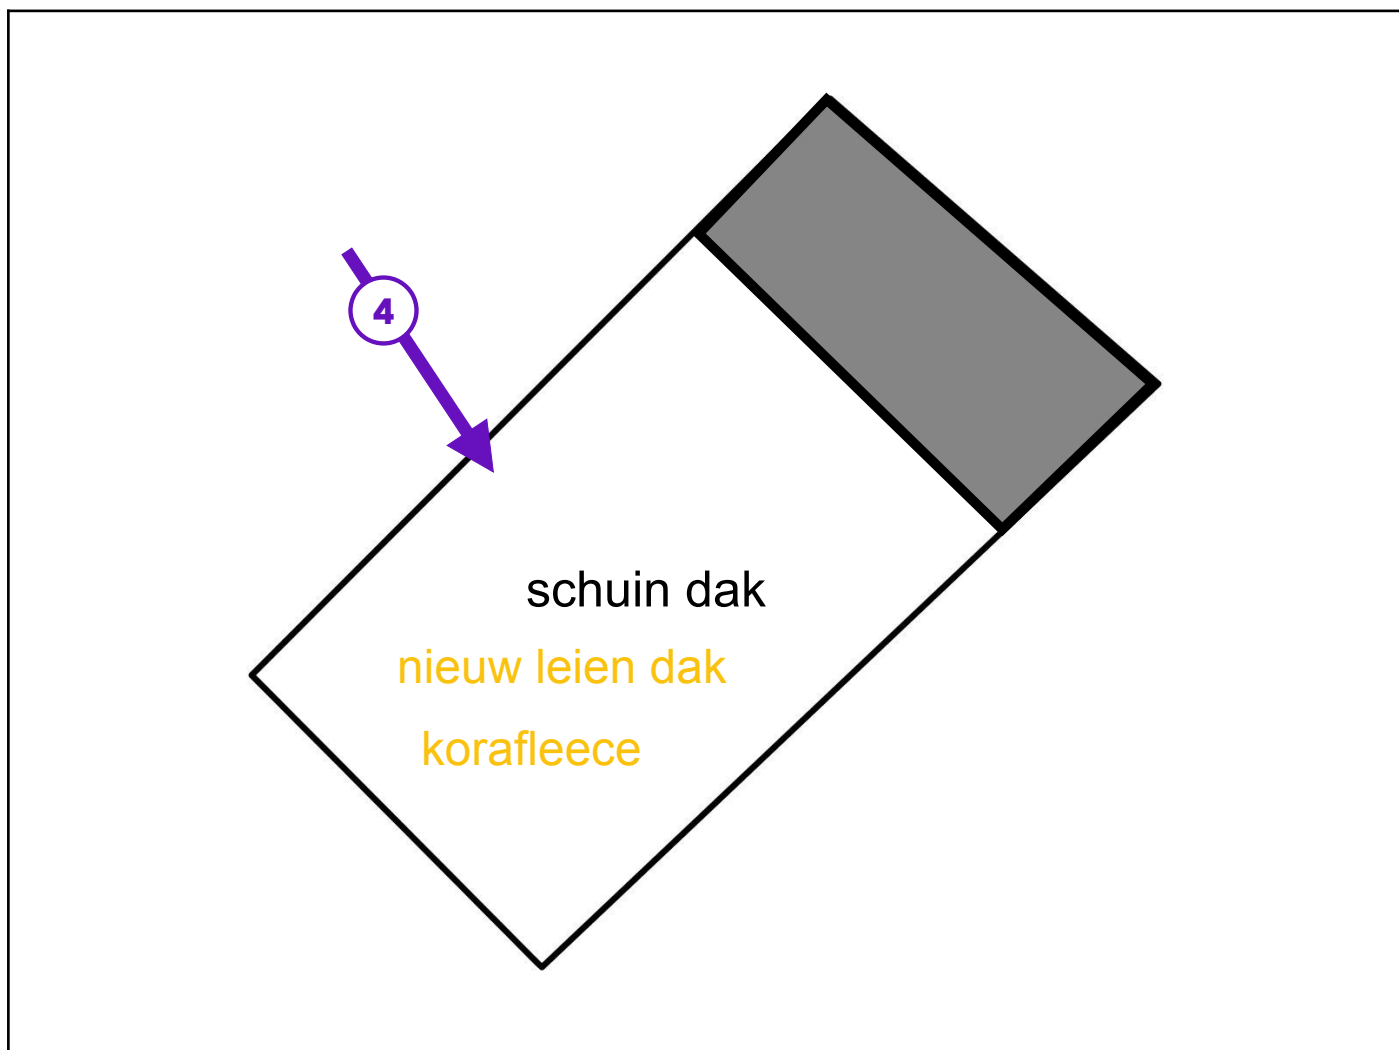
Plan 1.4: Hoofdgebouw plan dak

Beschrijving	Type	Actie
4. Binnenkant schouw	Beperking	-
8. leien dak	Geen asbest	-
11. Onderdak type: korafleece	Overige ruimte of materiaal	-

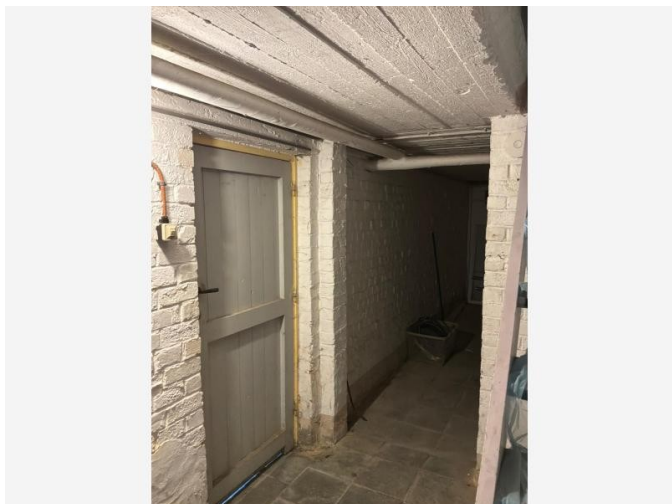
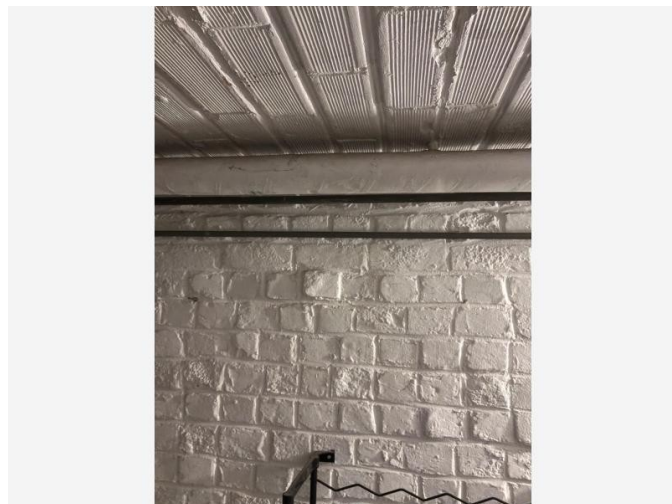
Eindbeoordeling materiaalrisico	Hoog materiaalrisico en/of hoge kans op vezelvrijgave
---------------------------------	---

Gebondenheid	Categorie 2: niet-hechtgebonden met matrix
Asbestsoort (vezeltype)	Amfibool aanwezig, uitgezonderd crocidoliet
Asbestconcentratie	Hoog ($\geq 50\%$)
Afschermingsgraad van het gehele materiaal	Geheel of deels vrij aan de binnenlucht, maar geen contact met binnenluchtstromen
Toestand van het materiaal	Matig beschadigd, matig verweerd

#	Type	Referentie	Resultaat
1.1	Mengmonster	Mm4	Amosiet
1.2	Mengmonster	Mm5	Amosiet

Beschrijving	buisisolatie verwarmingsbuizen
Omgeving	Binnen
Primaire drager	HVAC infrastructuur en uitrusting
Asbestmateriaal	In-situ afwerkingslagen - Thermische isolatie
Bindmiddel van asbestmateriaal	Gips - kalk
Gebondenheid op basis van bindmiddel	Niet-hechtgebonden
Hoeveelheid (lengte - omtrek - dikte - aantal)	<ul style="list-style-type: none">• 15,00 m - 30,00 cm - 1,00 cm - 1 stuk
Totaal volume	0,045 m ³
Eenvoudig bereikbaar	Ja
Bevestigingswijze	<ul style="list-style-type: none">• Verlijmd, ingegoten, versmeerd
Identificatiemethode	Een monstername door de asbestdeskundige met laboanalyse door een asbestlabo.
Destructieve handeling voor identificatie	Nee
Opmerking	Geschatte hoeveelheid. MM : Rechten 4 MM: Bochten 5

Dringend verwijderen

- Zorg voor een veilig beheer. Vermijd het beschadigen van het asbestmateriaal. Controleer de toestand jaarlijks op wijzigingen.
- Verwijder dit asbestmateriaal zo snel mogelijk. Volg de toestand goed op.

- Hermetische zone (erkend asbestverwijderaar)
Groot risico op contaminaties, enkel te verwijderen door gespecialiseerde firma's. Enkel te verwijderen door middel van hermetische zone.

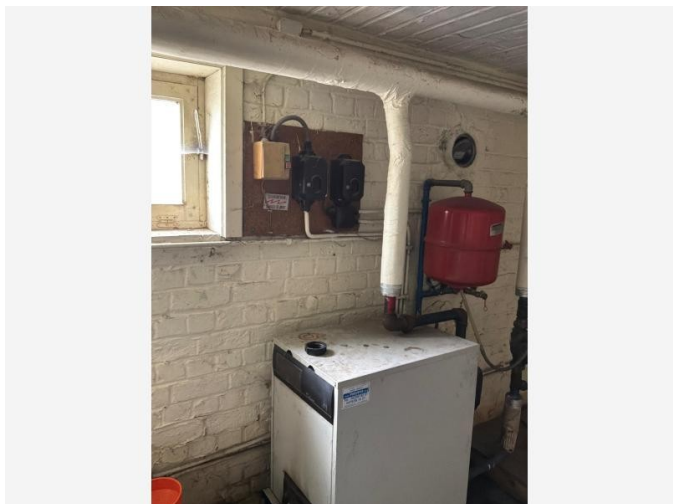
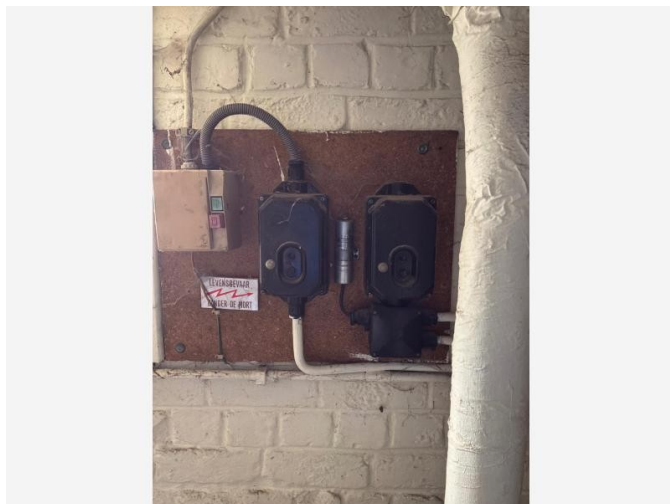
Eindbeoordeling materiaalrisico	Laag materiaalrisico en/of verlaagde kans op vezelvrijgave
---------------------------------	--

Gebondenheid	Categorie 1: hechtgebonden in oorsprong
Asbestsoort (vezeltype)	Crocidoliet aanwezig
Asbestconcentratie	Laag (< 50%)
Afschermingsgraad van het gehele materiaal	Geheel of deels vrij aan de binnenlucht, maar geen contact met binnenluchtstromen
Toestand van het materiaal	Onbeschadigd, niet verweerd

Beschrijving	Bakeliet electra
Omgeving	Binnen
Primaire drager	Communicatie en elektrische infrastructuur en uitrusting
Asbestmateriaal	Plaat, paneel, tablet - Type Bakeliet
Bindmiddel van asbestmateriaal	Kunststof of -hars
Gebondenheid op basis van bindmiddel	Hecht
Hoeveelheid (oppervlakte - dikte - aantal)	• 0,59 m ² - 0,30 cm - 1 stuk
Totaal volume	0,002 m ³
Eenvoudig bereikbaar	Ja
Bevestigingswijze	• Onbekend
Identificatiemethode	<p>De asbestdeskundige beoordeelt het materiaal als asbestverdacht en dus asbesthoudend, en dit zonder monstername.</p> <p>Motivatie: De monstername brengt andere schade aan dan schade die inherent is aan de monstername.</p>
Destructieve handeling voor identificatie	Nee
Opmerking	<p>Geschatte hoeveelheid</p> <p>Betreft verschillende toepassingen in bakeliet</p>

Zorgvuldig beheren

- Zorg voor een veilig beheer. Vermijd het beschadigen van het asbestmateriaal. Controleer de toestand jaarlijks op wijzigingen.
- Voer bijkomende staalname(s) uit.

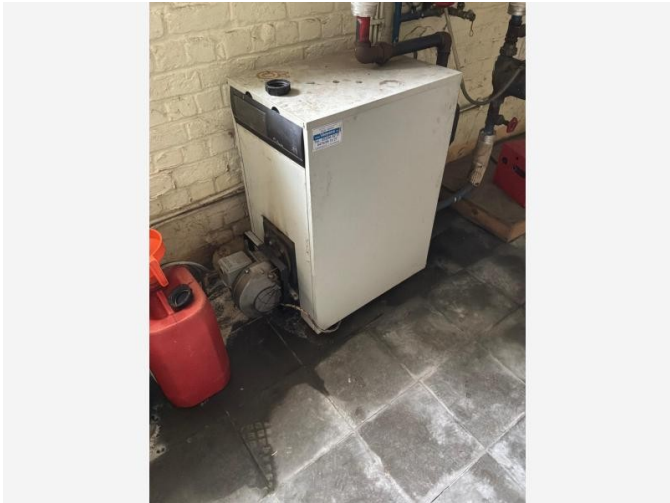
Permanente beperking

Reden: Er is geen volledige risicobeoordeling mogelijk

Uitleg van de asbestdeskundige: Langs de buitenkant werd aan de ketel geen asbest aangetroffen. Aangezien de ketel van voor 2001 is, kan er mogelijks langs de binnekant van de ketel nog asbesthoudend materiaal aanwezig zijn.

(Asbest)materiaal	Pakking, dichting
Karakterisatie	Asbest (verdacht)
Primaire drager	HVAC infrastructuur en uitrusting

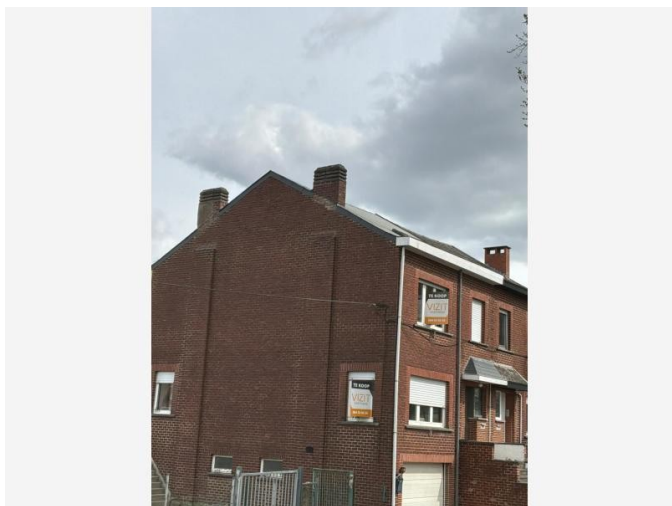
Tijdelijke beperking

Reden: Het te onderzoeken materiaal situeert zich hoger dan 3,50 m te rekenen vanaf een veilige ondergrond

Uitleg van de asbestdeskundige: De binnenkant van de schouw is niet inspecteerbaar, aan de buitenkant van de schouw werd zichtbaar geen asbest aangetroffen. Bij werken in of aan de schouw extra aandacht besteden, hier kan zich mogelijks nog asbest schuilhouden. De inspecteur kon dit tijdens zijn bezoek niet vaststellen, daar deze handelingen onder een destructieve handeling zou vallen.

(Asbest)materiaal	Rookgaskanaal
Karakterisatie	Asbest (verdacht)
Primaire drager	HVAC infrastructuur en uitrusting

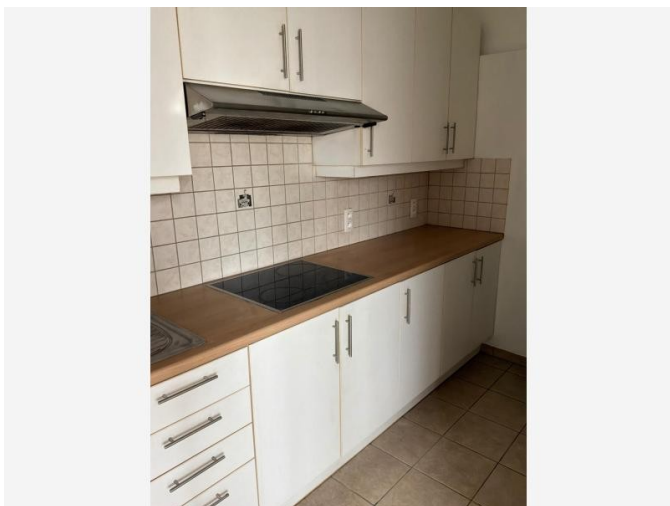
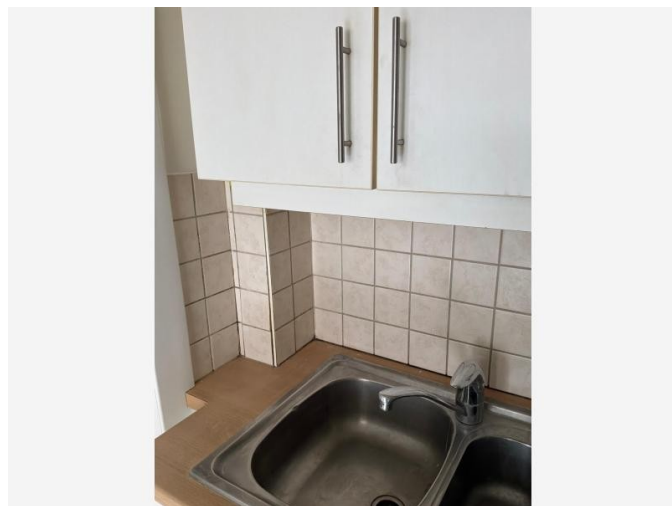
Informatie over een materiaal dat de asbestdeskundige niet kan waarnemen of vaststellen

Volgens het IP moeten lijmlagen steeds bemonsterd worden. De inspecteur kon tijdens zijn bezoek geen lijmlagen vaststellen. Echter is er een redelijk vermoeden dat achter de tegels zich een lijmlaag zou bevinden. Indien blijkt tijdens werken dat zich hier een lijmlaag bevindt, is extra staalname aangewezen.

Beoordeling op basis van expertise, zonder een vaststelling door de asbestdeskundige.

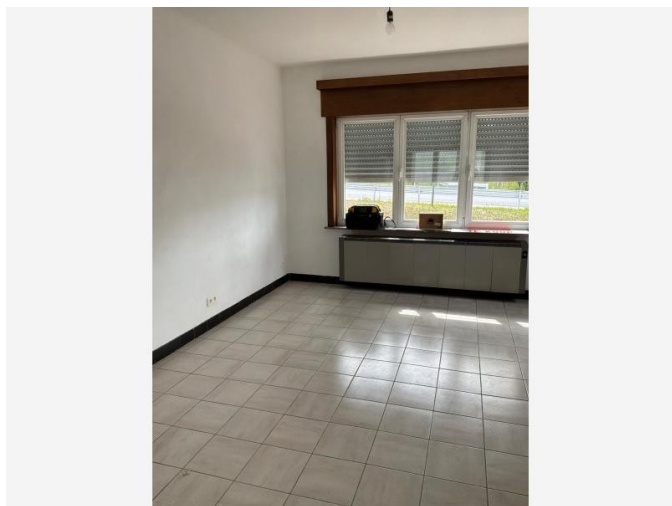
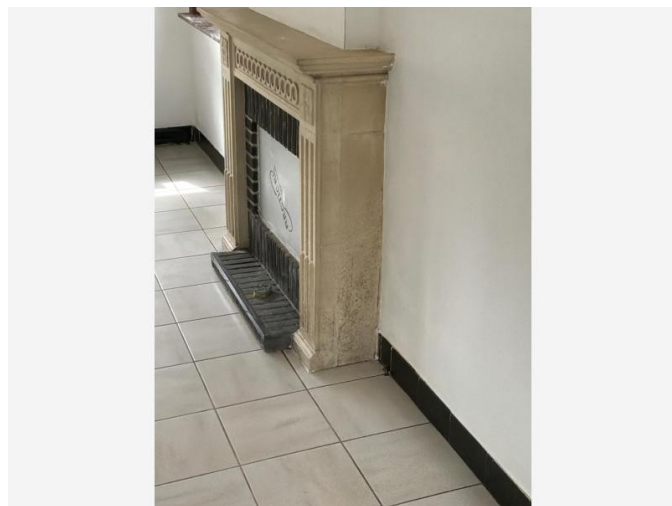
Geen asbest

#	Type	Referentie	Resultaat
6.1	Mengmonster	mm01	Geen asbest

Beschrijving	pleisterwerk wanden
Omgeving	Binnen
Primaire drager	Binnenwand
Bindmiddel van materiaal	Gips - kalk
Gebondenheid op basis van bindmiddel	Niet-hechtgebonden
Hoeveelheid (oppervlakte - dikte - aantal)	• 115,00 m ² - 1,00 cm - 1 stuk
Totaal volume	1,15 m ³
Identificatiemethode	Een monstername door de asbestdeskundige met laboanalyse door een asbestlabo.
Destructieve handeling voor identificatie	Nee
Opmerking	Geschatte hoeveelheid. Monsters genomen conform IP2. Ruimtes niet aanwezig:

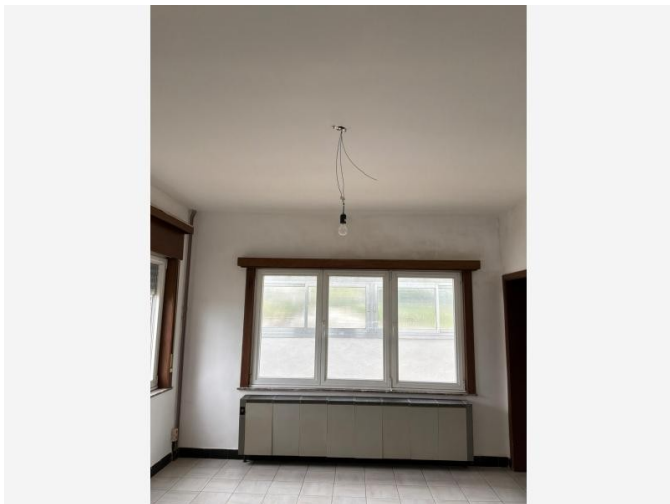
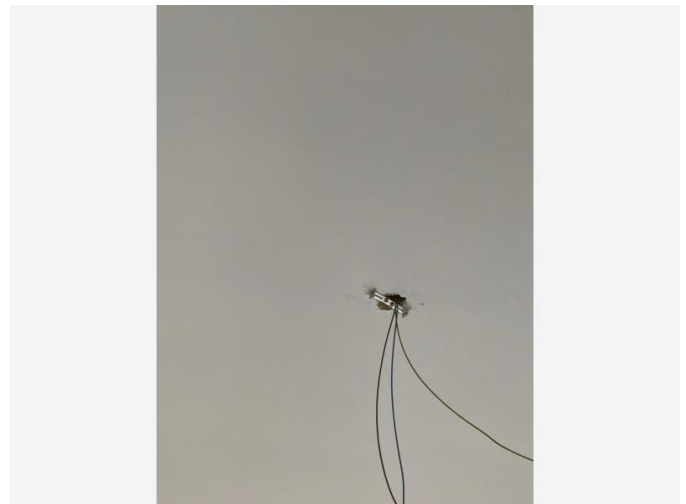
Fiche 7: pleisterwerk plafond

Geen asbest

#	Type	Referentie	Resultaat
7.1	Mengmonster	mm02	Geen asbest

Beschrijving	pleisterwerk plafond
Omgeving	Binnen
Primaire drager	Plafond
Bindmiddel van materiaal	Gips - kalk
Gebondenheid op basis van bindmiddel	Niet-hechtgebonden
Hoeveelheid (oppervlakte - dikte - aantal)	• 120,00 m ² - 1,00 cm - 1 stuk
Totaal volume	1,20 m ³
Identificatiemethode	Een monstername door de asbestdeskundige met laboanalyse door een asbestlabo.
Destructieve handeling voor identificatie	Nee
Opmerking	Geschatte hoeveelheid. Monsters genomen conform IP2. Ruimtes niet aanwezig:

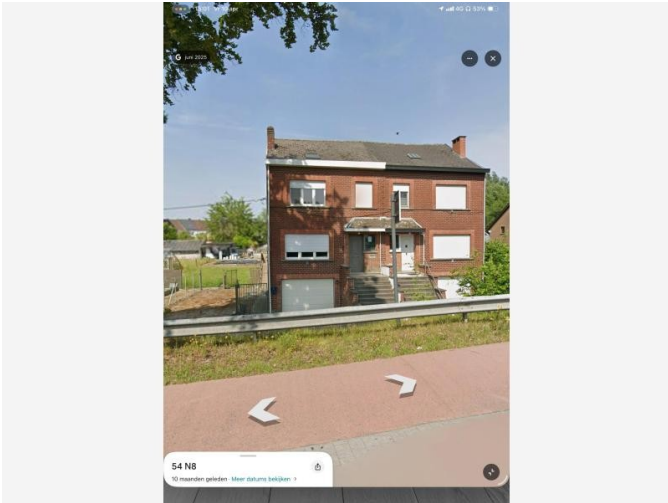
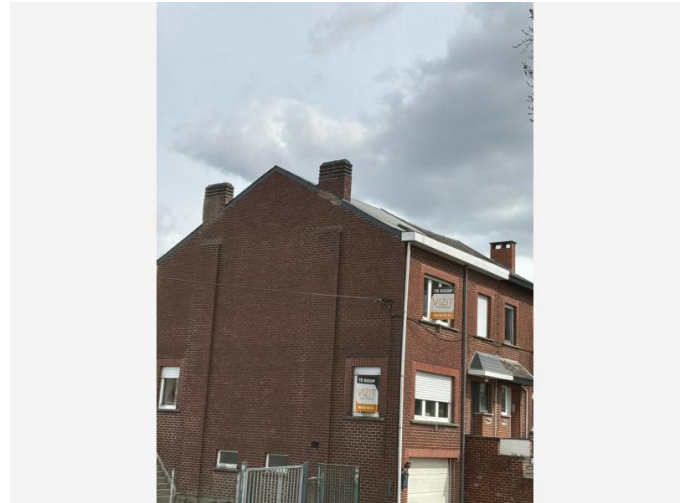
Geen asbest

Beschrijving	leien dak
Omgeving	Buiten
Primaire drager	Schuin dak
Bindmiddel van materiaal	Cement
Gebondenheid op basis van bindmiddel	Hecht
Hoeveelheid (oppervlakte - aantal)	• 90,00 m ² - 1 stuk
Totale oppervlakte	90,00 m ²
Identificatiemethode	De asbestdeskundige gebruikt een bewijsdocument andere dan een bestaande laboanalyse, met bevestiging door vaststelling en expertise en dit zonder monstername.
Destructieve handeling voor identificatie	Nee
Opmerking	Geschatte hoeveelheid

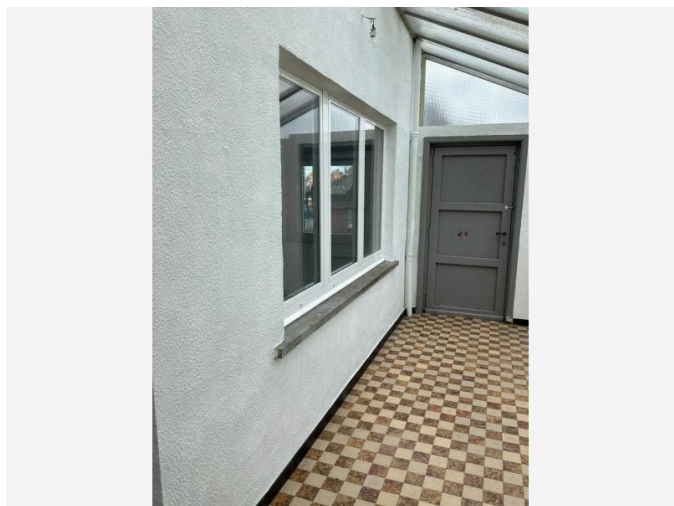
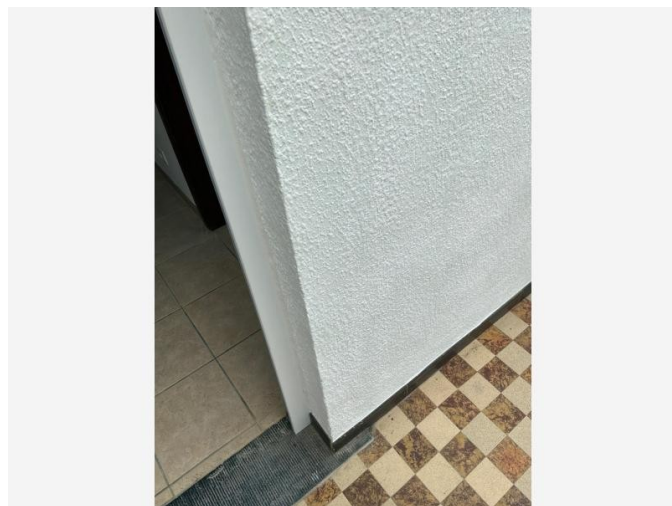
Fiche 9: crepi gevel

Geen asbest

#	Type	Referentie	Resultaat
9.1	Mengmonster	Mm3	Geen asbest

Beschrijving	crepi gevel
Omgeving	Buiten
Primaire drager	Wand buitenschil
Bindmiddel van materiaal	Gips - kalk
Gebondenheid op basis van bindmiddel	Niet-hechtgebonden
Hoeveelheid (oppervlakte - dikte - aantal)	• 50,00 m ² - 1,00 cm - 1 stuk
Totaal volume	0,50 m ³
Identificatiemethode	Een monstername door de asbestdeskundige met laboanalyse door een asbestlabo.
Destructieve handeling voor identificatie	Nee
Opmerking	Geschatte hoeveelheid
