Asbestinventarisatetest

Rubensstraat 71/0101, 2550 Kontich

Attestnummer : **20260421-000066.001**

Uitgegeven op : **22.04.2026**

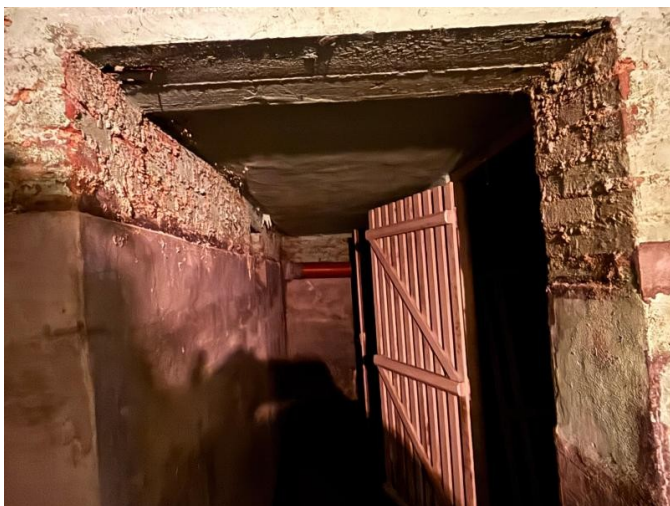
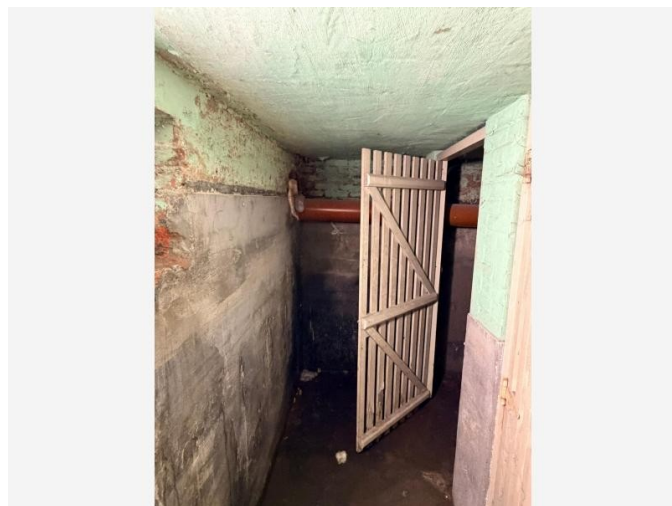
Informatie over een niet-asbestverdacht materiaal

Geen asbestverdachte toepassingen te bemerken.

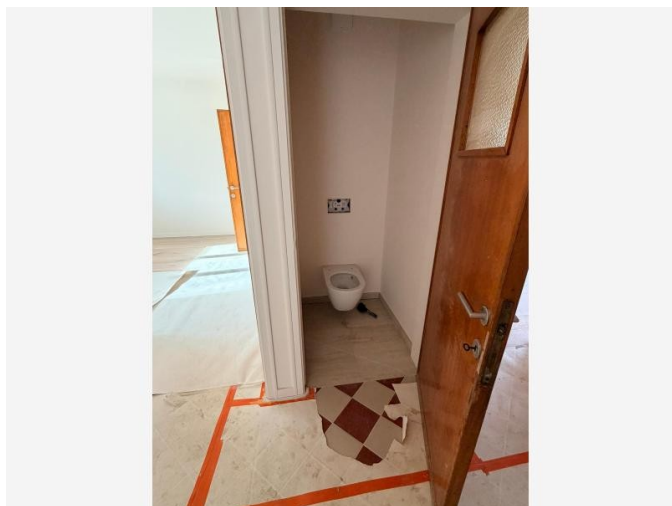
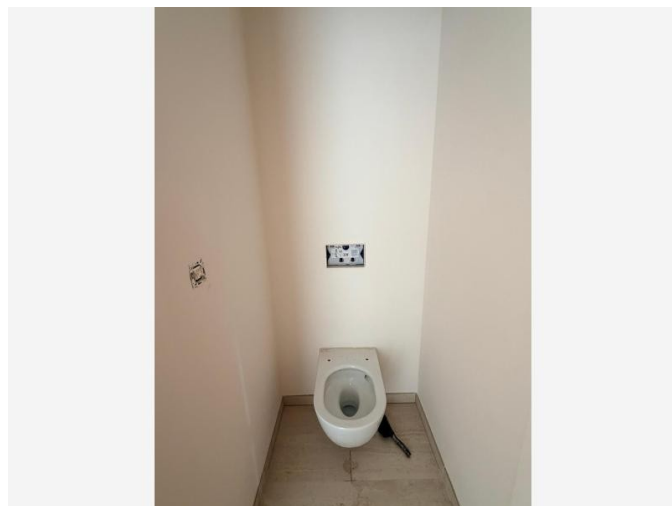
Informatie over een materiaal dat de asbestdeskundige niet kan waarnemen of vaststellen

Deze wooneenheid heeft een grondige renovatie ondergaan waarbij de asbestcementen doorvoerleiding werd verwijderd. Er kon geen buis meer worden gedetecteerd.

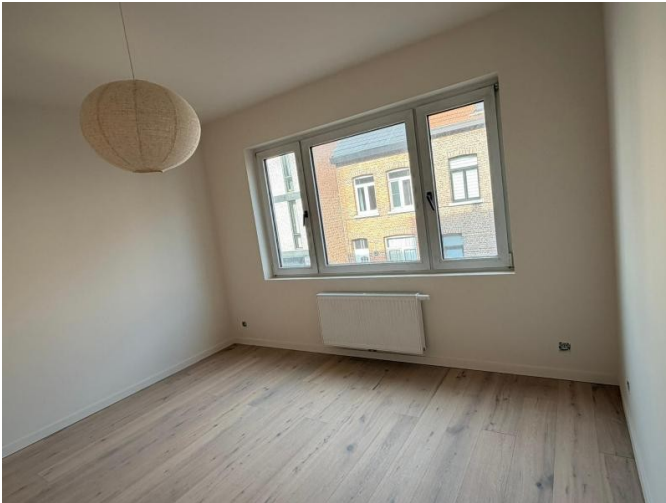
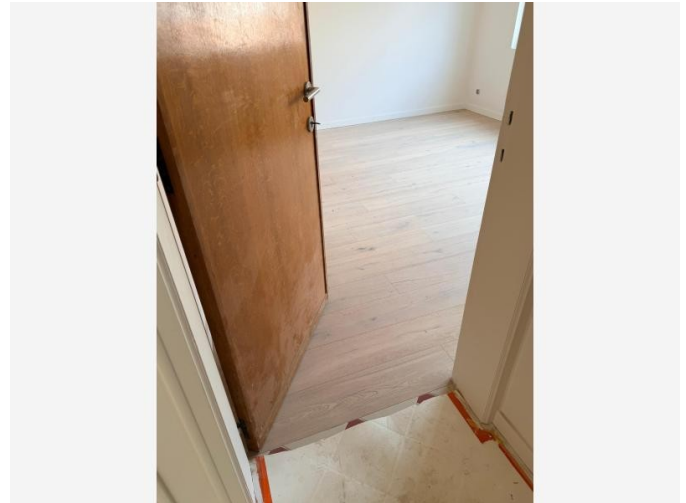
Informatie over een materiaal dat de asbestdeskundige niet meer kan waarnemen of vaststellen

De oude vloerbekleding werd volgens de aannemer weggenomen en vervangen door nieuwe vloerbekleding; houten parket in beide slaapkamers.

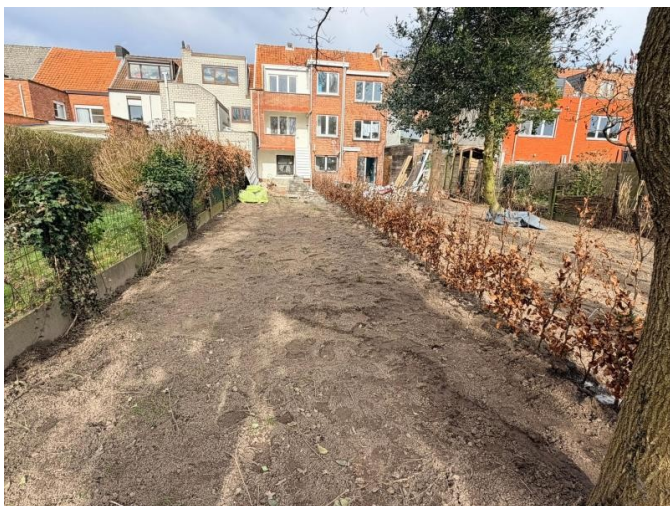
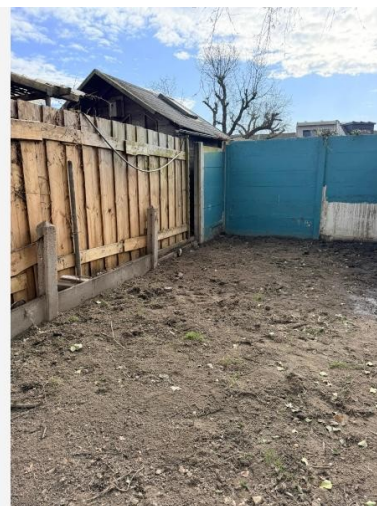
Informatie over een materiaal dat de asbestdeskundige niet meer kan waarnemen of vaststellen

De tuin werd bij de totaal renovatie aangepakt waarbij alle voordien aanwezige asbesthoudende materialen (waspalen, tuinberging) werden weggenomen.

De tuin was tijdens het plaatsbezoek helemaal omgewoeld. Er kan echter geen uitspraak worden gedaan over eventuele onderliggende brokstukken die zich mogelijks onder het maaiveld kunnen bevinden.

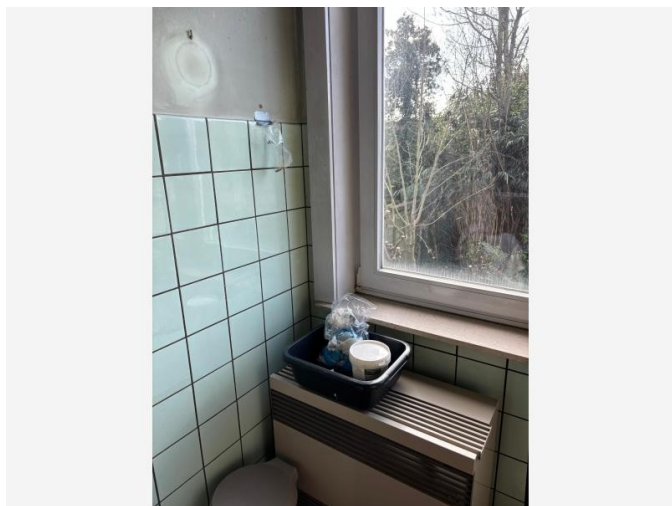
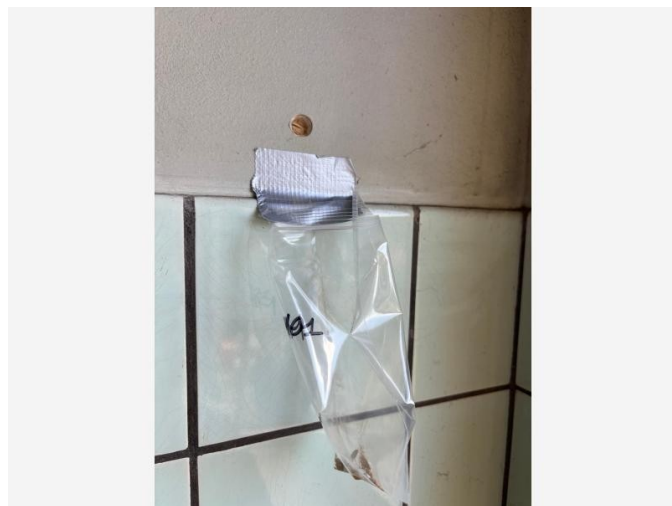
Conclusie

Geen asbest

#	Type	Referentie	Resultaat
5.1	Mengmonster	MM01	Geen asbest

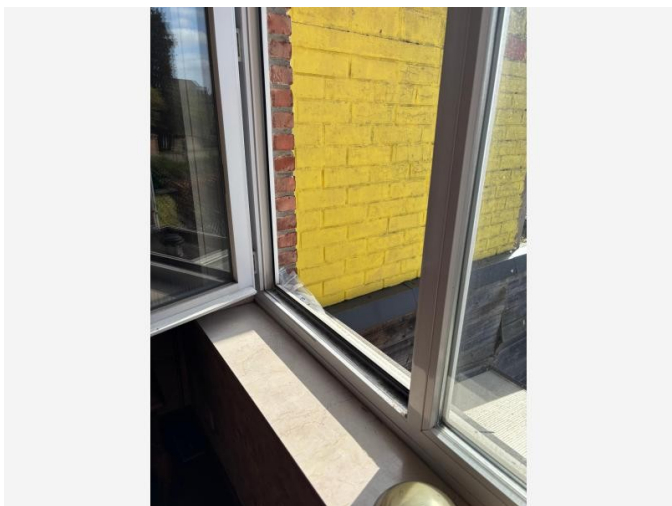
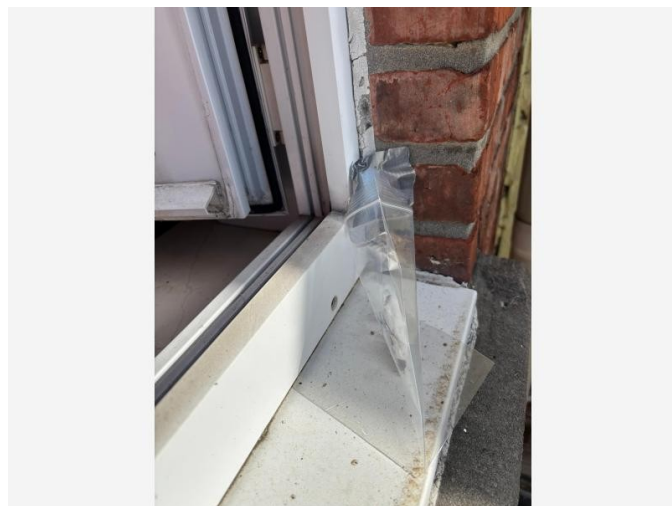
Conclusie

Geen asbest

#	Type	Referentie	Resultaat
6.1	Puntmonster	MM03	Geen asbest

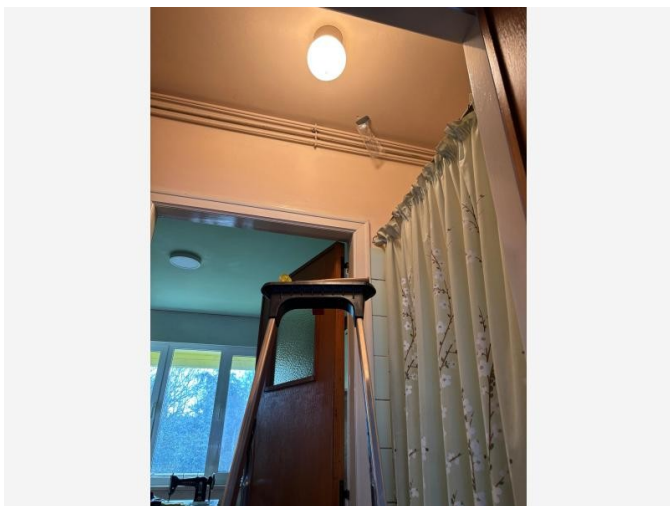
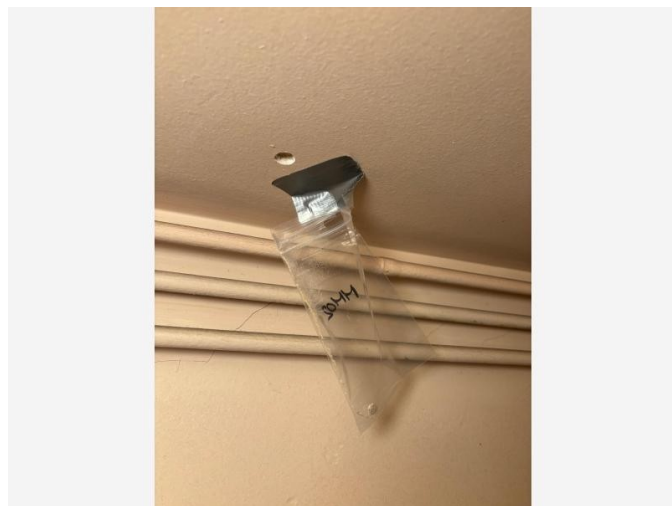
Fiche 7: Pleisterwerk - plafonds

Conclusie

Geen asbest

#	Type	Referentie	Resultaat
7.1	Mengmonster	MM02	Geen asbest
