Asbestinventarisatetest

Lijsterbesstraat 20, 9320 Aalst

Attestnummer : 20260425-000103.000

Uitgegeven op : 25.04.2026

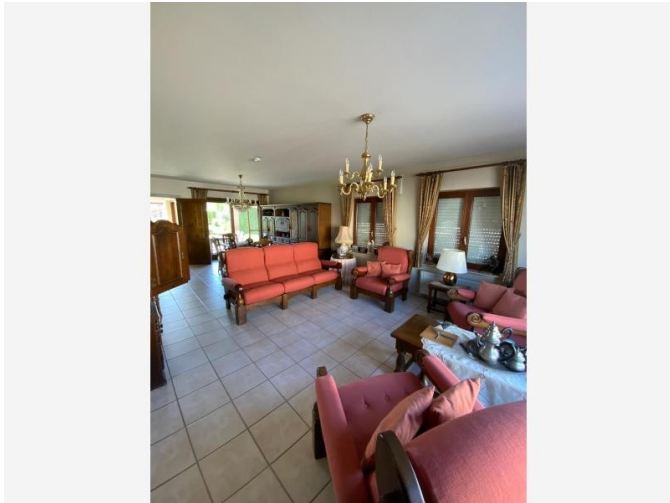
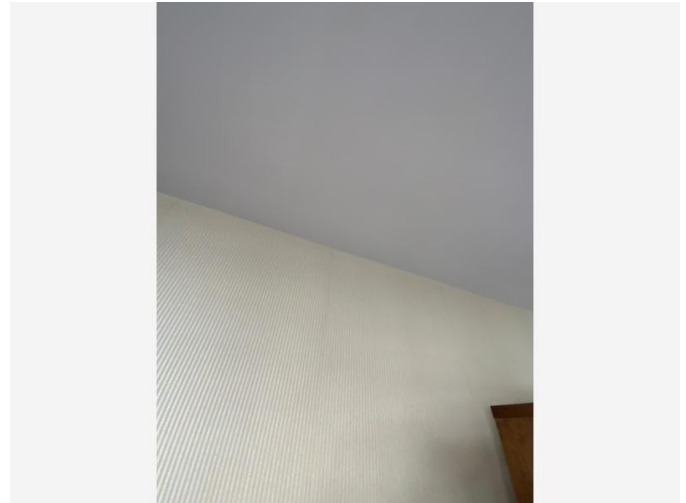
Fiche 1: Pleisterwerk plafonds

Geen asbest

#	Type	Referentie	Resultaat
1.1	Mengmonster	23426-Pleipla-lijjs	Geen asbest

Beschrijving	Pleisterwerk plafonds
Omgeving	Binnen
Primaire drager	Plafond
Bindmiddel van materiaal	Gips - kalk
Gebondenheid op basis van bindmiddel	Niet-hechtgebonden
Hoeveelheid (oppervlakte - dikte - aantal)	• 200,00 m ² - 1,00 cm - 1 stuk
Totaal volume	2,00 m ³
Identificatiemethode	Een monstername door de asbestdeskundige met laboanalyse door een asbestlabo.
Destructieve handeling voor identificatie	Nee
Opmerking	De hoeveelheid is een zo nauwkeurig mogelijke opmeting. Hieraan kunnen evenwel geen rechten worden ontleend. Waar mogelijk, wordt staalname uitgevoerd conform het inspectieprotocol: in een droge ruimte zoals een slaapkamer, in een natte ruimte zoals een keuken of badkamer, in een traphal en in een stookruimte.

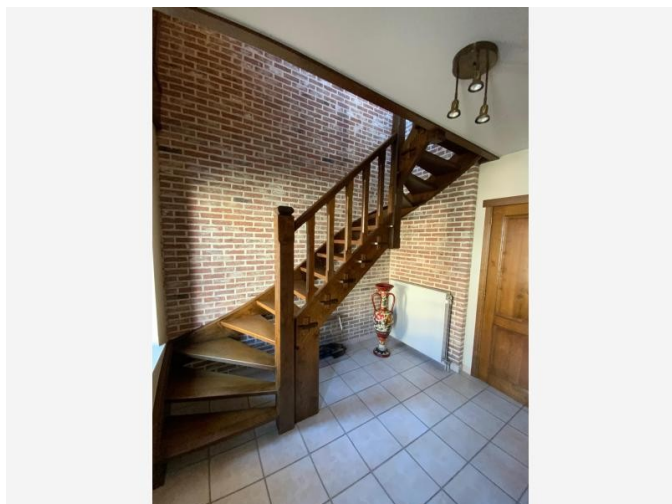
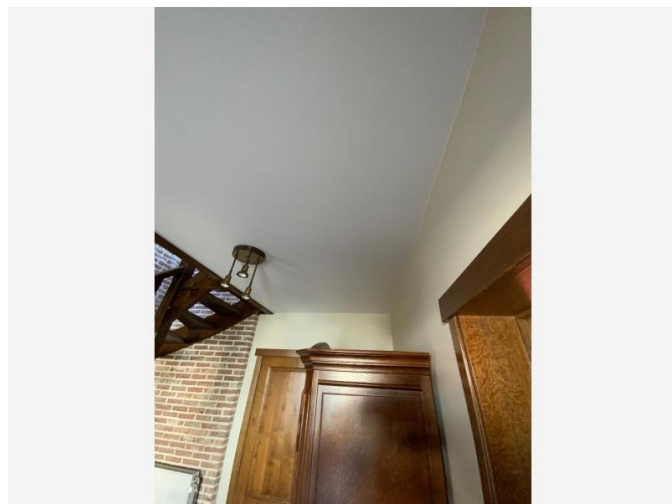
Fiche 2: Pleisterwerk wanden

Geen asbest

#	Type	Referentie	Resultaat
2.1	Mengmonster	23426-plei-lijs	Geen asbest

Beschrijving	Pleisterwerk wanden
Omgeving	Binnen
Primaire drager	Binnenwand
Bindmiddel van materiaal	Gips - kalk
Gebondenheid op basis van bindmiddel	Niet-hechtgebonden
Hoeveelheid (oppervlakte - dikte - aantal)	• 650,00 m ² - 1,00 cm - 1 stuk
Totaal volume	6,50 m ³
Identificatiemethode	Een monstername door de asbestdeskundige met laboanalyse door een asbestlabo.
Destructieve handeling voor identificatie	Nee
Opmerking	De hoeveelheid is een zo nauwkeurig mogelijke opmeting. Hieraan kunnen evenwel geen rechten worden ontleend. Waar mogelijk, wordt staalname uitgevoerd conform het inspectieprotocol: in een droge ruimte zoals een slaapkamer, in een natte ruimte zoals een keuken of badkamer, in een traphal en in een stookruimte.

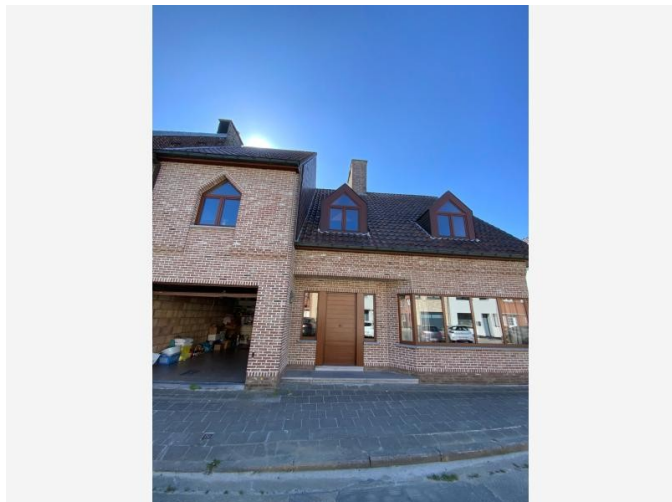
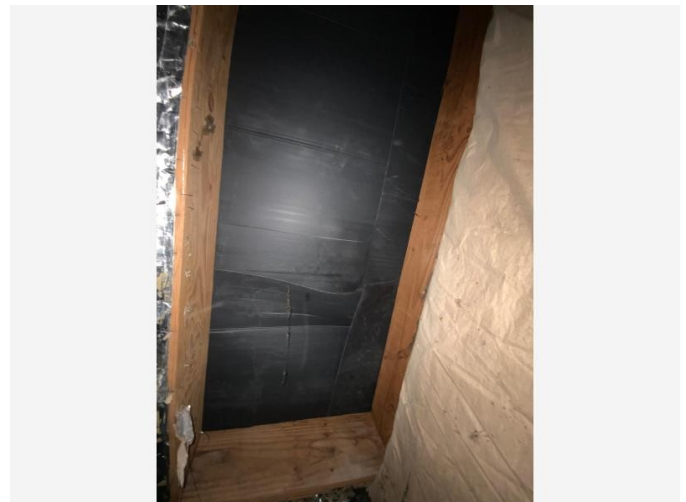
Fiche 11: Geen asbestverdacht onderdak aangetroffen

11. Geen asbestverdacht onderdak aangetroffen	Overige ruimte of materiaal	-
---	-----------------------------	---
