# Asbestinventarisatattest

Opaaigem 38, 9420 Erpe-Mere

Attestnummer : 20260430-000173.000

**Niet-asbestveilig**

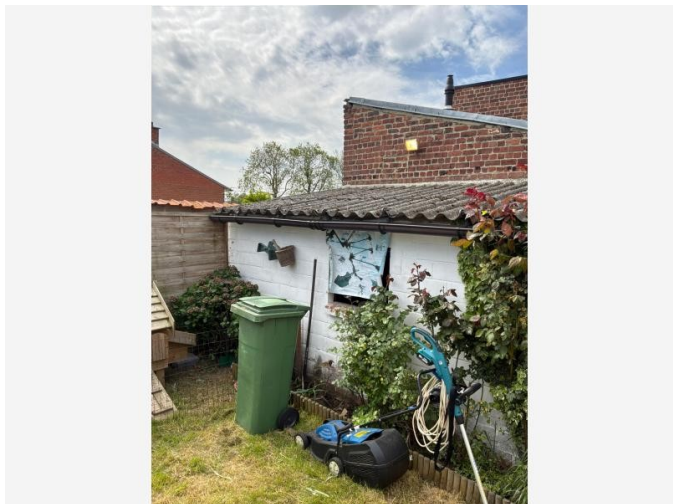
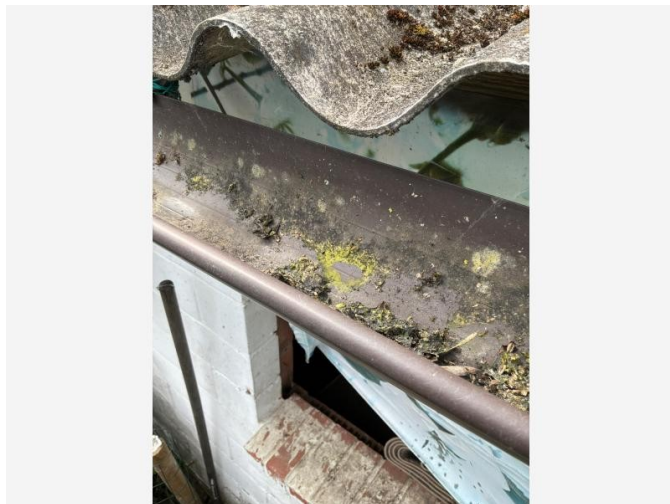
Het asbestmateriaal valt onder de mijlpaal van 2040.

**Dringend verwijderen**

Beschrijving	Sediment en slib in goot
Type afvalstof	Betreft resten (contaminatie) van verwerking of beschadiging
Type resten (contaminatie)	<ul style="list-style-type: none"><li>• Stof, deeltjes &lt; 4 mm, flinters, gruis (vermengd in materiaal)</li></ul>
Besmette materialen	<ul style="list-style-type: none"><li>• Sediment (dakgoot, afvoerbuï, regenwaterput, ...)</li></ul>
Bron van de resten	Dak / Gevel
Omgeving	Buiten
Primaire drager	Infrastructuur hemelwater (opvang en afvoer)
Gebondenheid resten	Niet hecht
Hoeveelheid (gewicht - aantal)	<ul style="list-style-type: none"><li>• 20,00 kg - 1 stuk</li></ul>
Totaal gewicht	20,00 kg
Eenvoudig bereikbaar	Ja
Identificatiemethode	De asbestdeskundige beoordeelt het materiaal als asbestverdacht en dus asbesthoudend, en dit zonder monstername.
Opmerking	geschatte hoeveelheid

- Verwijder het asbestafval.
- Voer bijkomende staalname(s) uit.

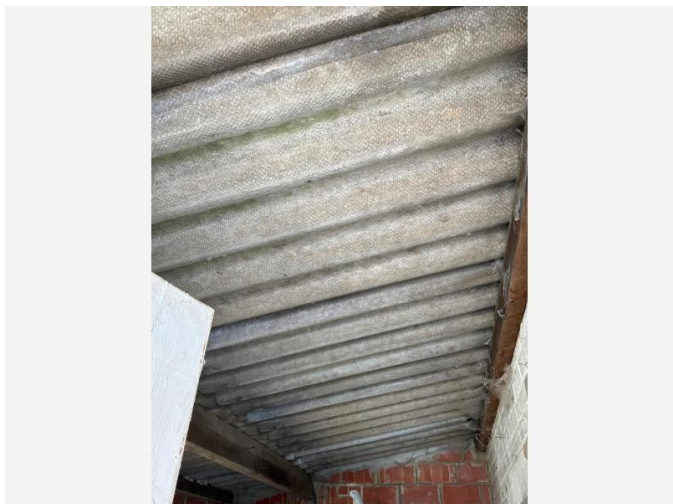
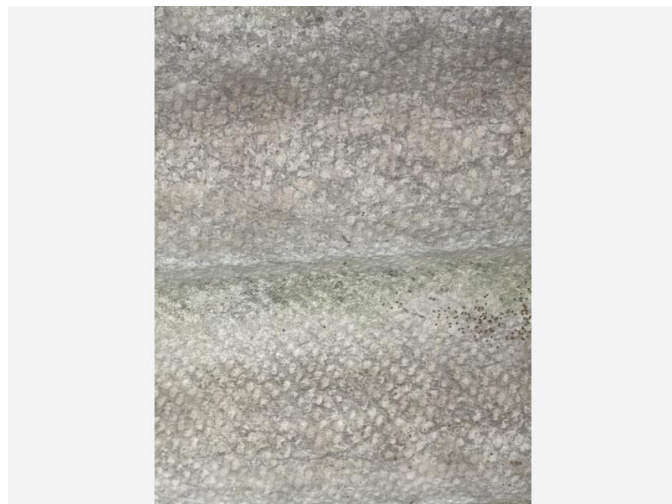
Het asbestmateriaal valt onder de mijlpaal van 2034.

Verwijderen

Eindbeoordeling materiaalrisico	Verhoogd materiaalrisico en/of verhoogde kans op vezelvrijgave
---------------------------------	--

Gebondenheid	Categorie 1: hechtgebonden in oorsprong
Asbestsoort (vezeltype)	Crocidoliet aanwezig
Asbestconcentratie	Laag (< 50%)
Afschermingsgraad van het gehele materiaal	Geheel of deels vrij aan de buitenlucht, maar geen contact met binnenlucht
Toestand van het materiaal	Matig beschadigd, matig verweerd

Beschrijving	golfplaten dak
Omgeving	Buiten
Primaire drager	Schuin dak
Asbestmateriaal	Dak- en gevelbekleding - Golfplaat
Bindmiddel van asbestmateriaal	Cement
Gebondenheid op basis van bindmiddel	Hecht
Hoeveelheid (oppervlakte - aantal)	<ul style="list-style-type: none"><li>• 30,00 m<sup>2</sup> - 1 stuk</li></ul>
Totale oppervlakte	30,00 m <sup>2</sup>
Eenvoudig bereikbaar	Ja
Bevestigingswijze	<ul style="list-style-type: none"><li>• Geschroefd</li></ul>
Identificatiemethode	De asbestdeskundige beoordeelt het materiaal als asbesthoudend, en dit zonder monsternamen.
Destructieve handeling voor identificatie	Nee
Opmerking	Geschatte hoeveelheid. Breukvlak gemaakt: duidelijk asbestvezels aanwezig.

- Zorg voor een veilig beheer. Vermijd het beschadigen van het asbestmateriaal. Controleer de toestand jaarlijks op wijzigingen.
- Hemelwater dat afspoelt van asbestcement daken of gevels kan asbestdeeltjes bevatten. Gebruik het enkel voor gesloten circuits (bv. spoelen toiletten). Reinig na het vervangen van het dak of de gevel de dakgoten en regenwaterput of -ton om asbesthoudend sediment of slib te verwijderen
- Voer bijkomende staalname(s) uit.

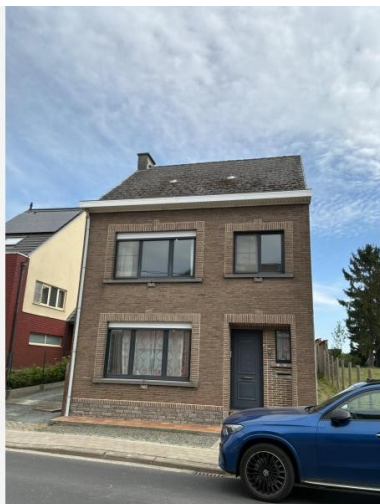
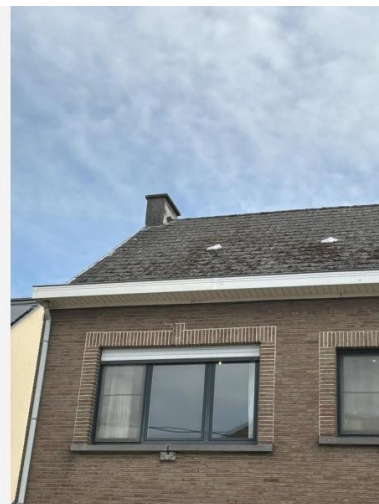
Het asbestmateriaal valt onder de mijlpaal van 2034.

Verwijderen

Eindbeoordeling materiaalrisico	Verhoogd materiaalrisico en/of verhoogde kans op vezelvrijgave
---------------------------------	--

<b>Gebondenheid</b>	Categorie 1: hechtgebonden in oorsprong
<b>Asbestsoort (vezeltype)</b>	Crocidoliet aanwezig
<b>Asbestconcentratie</b>	Laag (< 50%)
<b>Afschermingsgraad van het gehele materiaal</b>	Geheel of deels vrij aan de buitenlucht, maar geen contact met binnenlucht
<b>Toestand van het materiaal</b>	Matig beschadigd, matig verweerd

<b>Beschrijving</b>	leien dak
<b>Omgeving</b>	Buiten
<b>Primaire drager</b>	Schuin dak
<b>Asbestmateriaal</b>	Dak- en gevelbekleding - Lei, shingle
<b>Bindmiddel van asbestmateriaal</b>	Cement
<b>Gebondenheid op basis van bindmiddel</b>	Hecht
<b>Hoeveelheid (oppervlakte - aantal)</b>	<ul style="list-style-type: none"><li>• 90,00 m<sup>2</sup> - 1 stuk</li></ul>
<b>Totale oppervlakte</b>	90,00 m <sup>2</sup>
<b>Eenvoudig bereikbaar</b>	Ja
<b>Bevestigingswijze</b>	<ul style="list-style-type: none"><li>• Geschroefd</li><li>• Genageld, geniet</li></ul>
<b>Identificatiemethode</b>	<p>De asbestdeskundige beoordeelt het materiaal als asbestverdacht en dus asbesthoudend, en dit zonder monstername.</p> <p>Motivatie: Er is een onderzoeksbeperking die monstername verhindert; De ruimte of het materiaal bevindt zich hoger dan 3,5 meter vanaf een vaste ondergrond.</p>
<b>Destructieve handeling voor identificatie</b>	Nee

- Zorg voor een veilig beheer. Vermijd het beschadigen van het asbestmateriaal. Controleer de toestand jaarlijks op wijzigingen.
- Hemelwater dat afspoelt van asbestcement daken of gevels kan asbestdeeltjes bevatten. Gebruik het enkel voor gesloten circuits (bv. spoelen toiletten). Reinig na het vervangen van het dak of de gevel de dakgoten en regenwaterput of -ton om asbesthoudend sediment of slib te verwijderen
- Voer bijkomende staalname(s) uit.

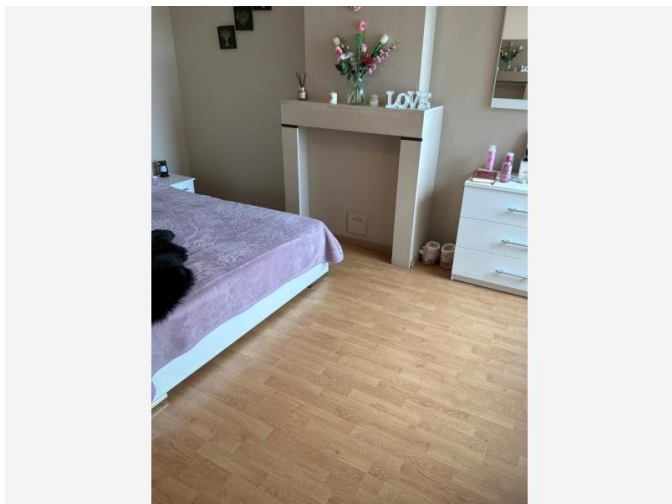
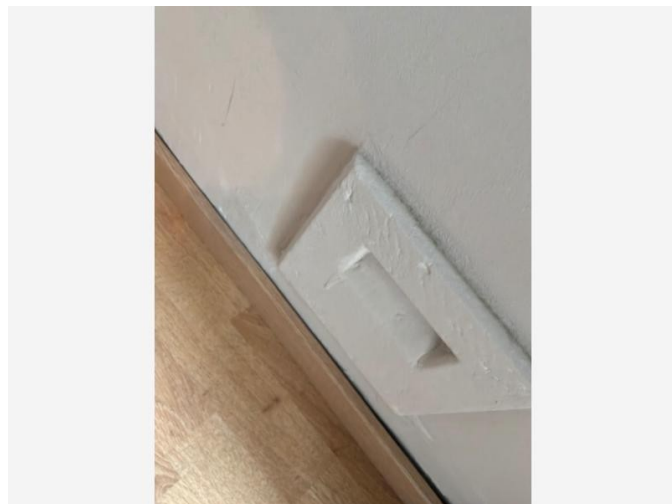
Het asbestmateriaal valt onder de mijlpaal van 2040.

Zorgvuldig beheren

Eindbeoordeling materiaalrisico	Laag materiaalrisico en/of verlaagde kans op vezelvrijgave
---------------------------------	--

Gebondenheid	Categorie 1: hechtgebonden in oorsprong
Asbestsoort (vezeltype)	Crocidoliet aanwezig
Asbestconcentratie	Laag (< 50%)
Afschermingsgraad van het gehele materiaal	Geheel of deels vrij aan binnenluchtstromen
Toestand van het materiaal	Onbeschadigd, niet verweerd

Beschrijving	Asbest cement luikje
Omgeving	Binnen
Primaire drager	HVAC infrastructuur en uitrusting
Asbestmateriaal	Brandwerende afsluiting (prefab geheel) - Luik
Bindmiddel van asbestmateriaal	Cement
Gebondenheid op basis van bindmiddel	Hecht
Hoeveelheid (gewicht - aantal)	<ul style="list-style-type: none"><li>• 5,00 kg - 1 stuk</li></ul>
Totaal gewicht	5,00 kg
Eenvoudig bereikbaar	Ja
Bevestigingswijze	<ul style="list-style-type: none"><li>• Los (al dan niet bedekt)</li><li>• Geklemd</li></ul>
Identificatiemethode	De asbestdeskundige beoordeelt het materiaal als asbesthoudend, en dit zonder monsternamen.
Destructieve handeling voor identificatie	Nee
Opmerking	Geschatte hoeveelheid Vezels zichtbaar met blote oog

- Zorg voor een veilig beheer. Vermijd het beschadigen van het asbestmateriaal. Controleer de toestand jaarlijks op wijzigingen.
- Voer bijkomende staalname(s) uit.

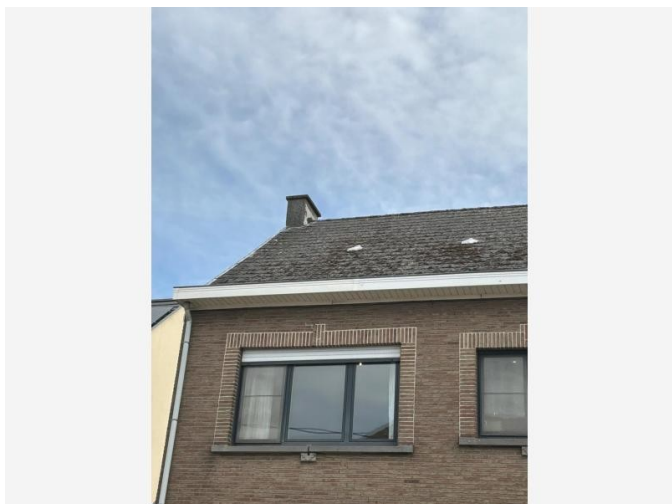
**Reden:** Het te onderzoeken materiaal situeert zich hoger dan 3,50 m te rekenen vanaf een veilige ondergrond

**Uitleg van de asbestdeskundige:** De binnenkant van de schouw is niet inspecteerbaar, aan de buitenkant van de schouw werd zichtbaar geen asbest aangetroffen. Bij werken in of aan de schouw extra aandacht besteden, hier kan zich mogelijks nog asbest schuilhouden. De inspecteur kon dit tijdens zijn bezoek niet vaststellen, daar deze handelingen onder een destructieve handeling zou vallen.

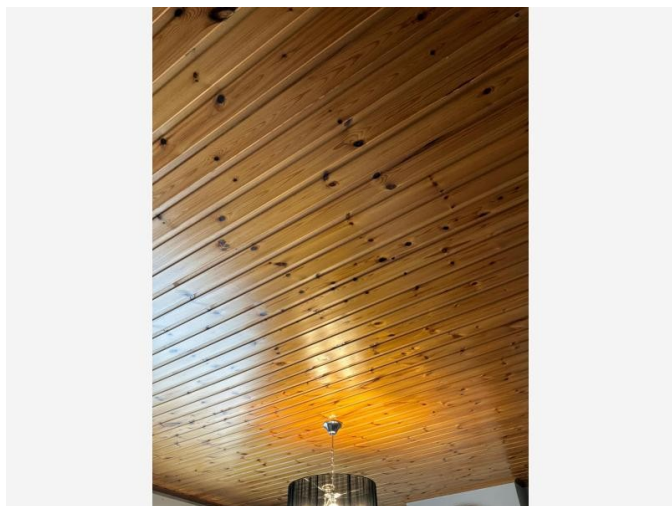
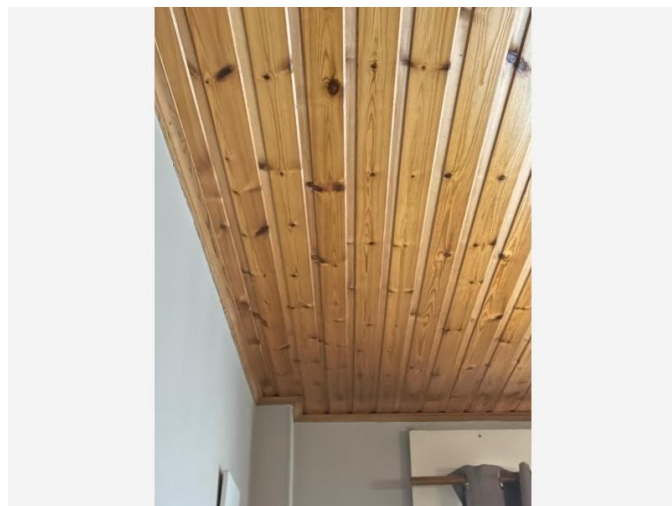
Dit type plafond is niet asbest verdacht. Er kan echter geen uitspraak gedaan worden over de achterligende delen. Hier kunnen zich mogelijk nog verdacht materialen bevinden.

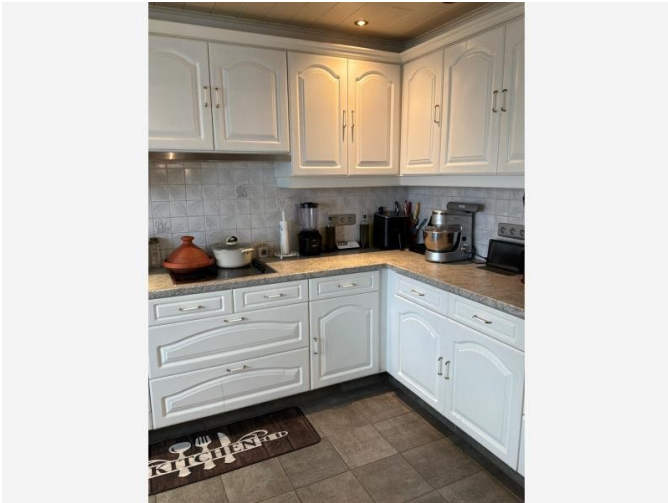
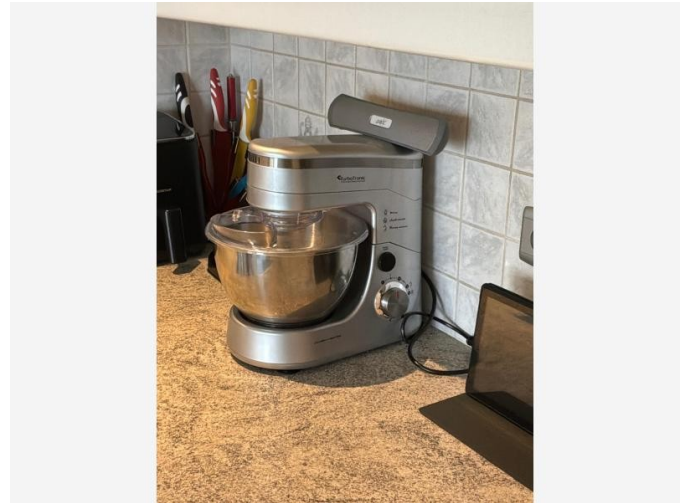
Mogelijk bevinden zich achter deze tegels verdachte lijmen. Bij werken aan de tegels is een aanvullend onderzoek aangewezen om de aard van de lijmen te bepalen.
