Asbestinventarisatetest

Stationsstraat 205, 9880 Aalter

Attestnummer : 20260326-000287.000

Uitgegeven op : 26.03.2026

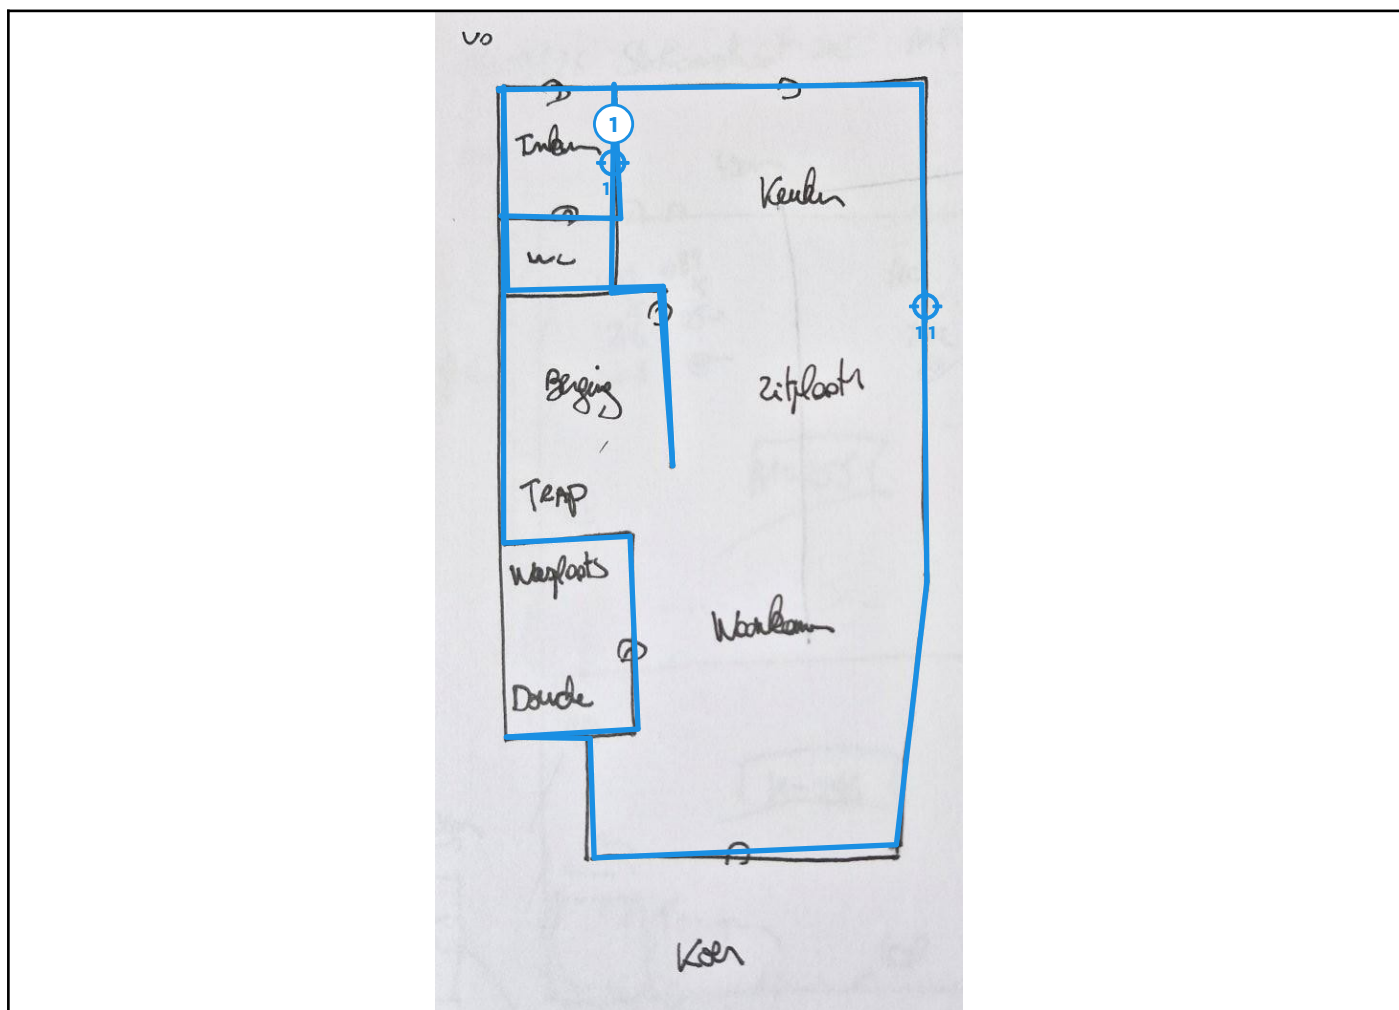
Plan 1.1: gelijkvloers

Beschrijving	Type	Actie
1. PW (muren)	Geen asbest	-
1.1 Code: MM1	Mengmonster	-

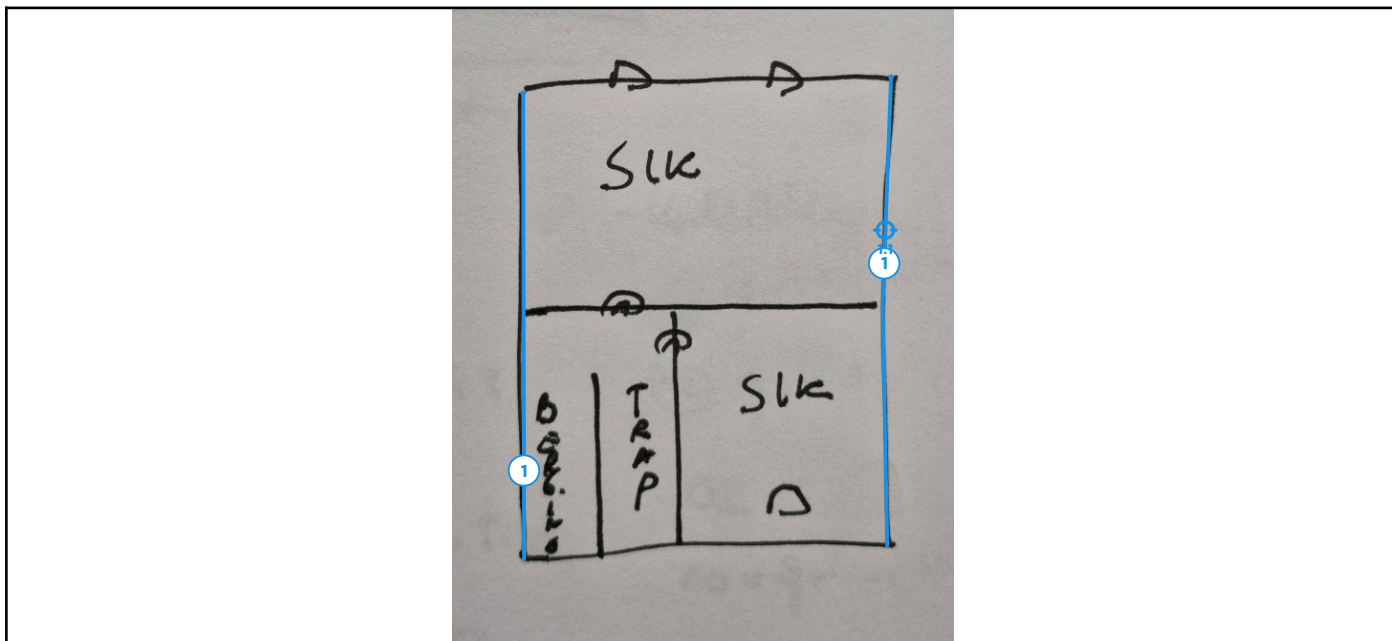
Plan 1.3: 1ste verdieping

Beschrijving	Type	Actie
1. PW (muren)	Geen asbest	-
1.1 Code: MM1	Mengmonster	-

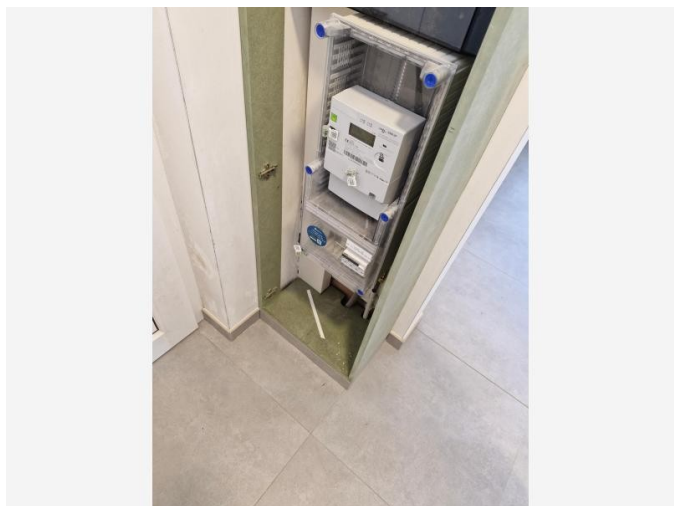
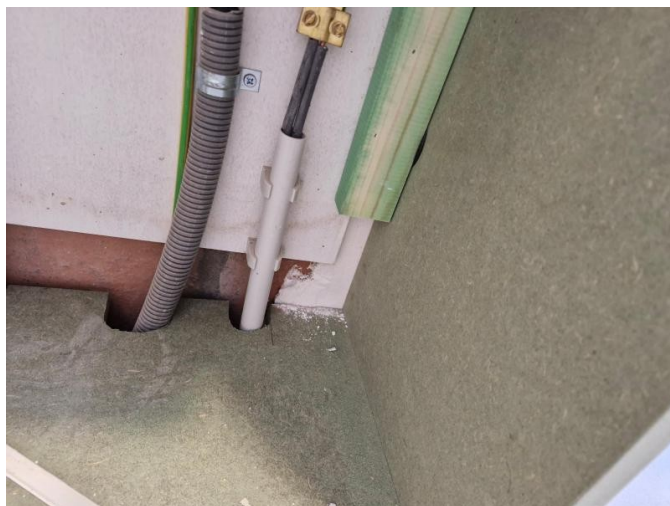
Fiche 1: PW (muren)

Geen asbest

#	Type	Referentie	Resultaat
1.1	Mengmonster	MM1	Geen asbest

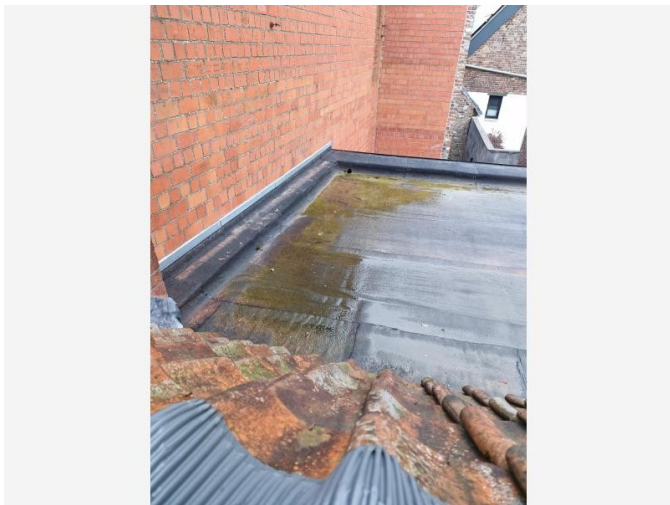
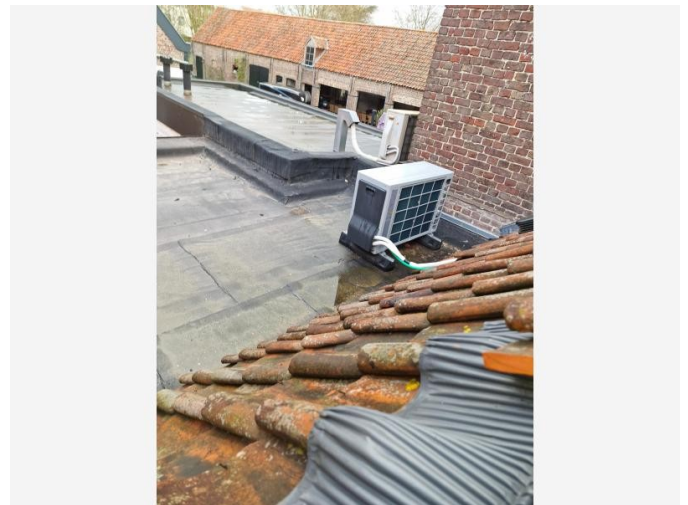
Beschrijving	Notitie	Terug te vinden op plannen
Fiche 2: Roofing (platte dak)	De toplaag is vernieuwd, zie foto's in bewijsstukken. Indien er nog roofinglagen onderliggend zijn, kunnen deze asbesthoudend zijn.	Plan 1.2: gelijkvloers kopie Plan 1.6: doorsnede
Fiche 3: Afdichtingsmateriaal (mastiek, kit, ...)	De ramen zijn vernieuwd. De kit is indrukbaar en laat geen markeringen achter, niet asbestverdacht.	Plan 1.2: gelijkvloers kopie Plan 1.5: 1ste verdieping kopie
Fiche 4: Onderdak (zadeldak)	Het dak is volledig vernieuwd, zie foto's in bewijsstukken.	Plan 1.4: 1ste verdieping Plan 1.6: doorsnede
