Asbestinventarisatetest

Rubensstraat 71/0201, 2550 Kontich

Attestnummer : **20260422-000151.001**

Uitgegeven op : **22.04.2026**

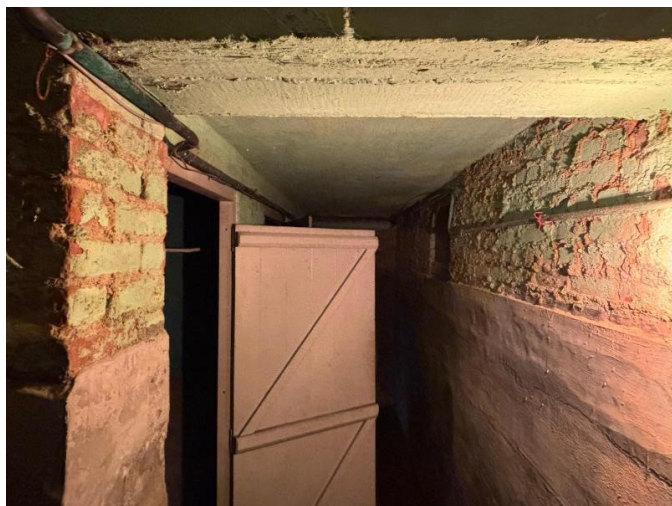
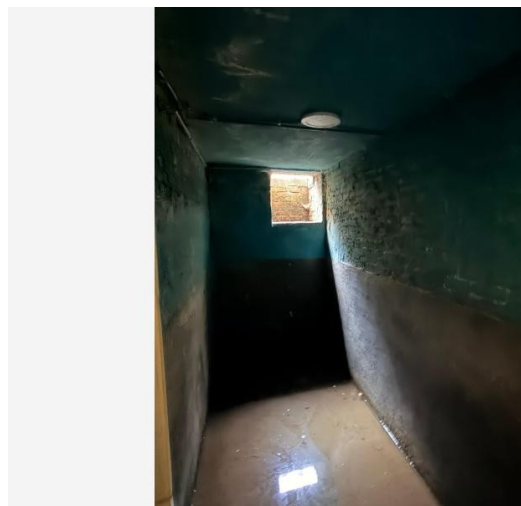
Geen asbestverdachte toepassingen aanwezig.

Basis voor advies	De asbestdeskundige beoordeelt het materiaal als niet-asbestverdacht.
-------------------	---

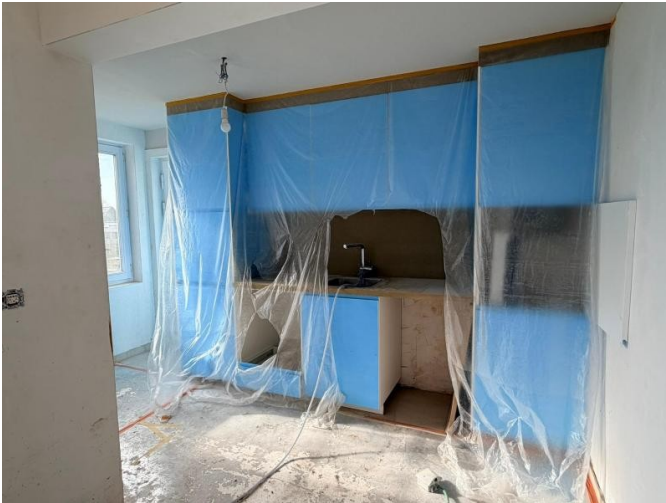
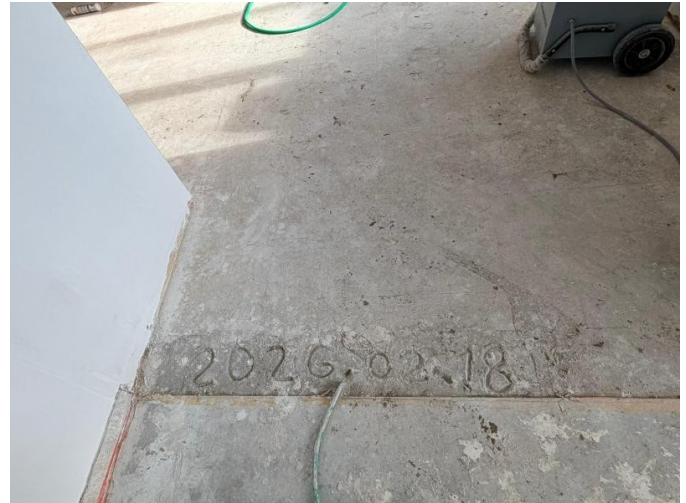
De oude muurtegels werden volledig verwijderd waarbij de muren werden afgekapd en voorzien van nieuwe pleister, tegels en een nieuwe keuken & badkamer.

Basis voor advies	Beoordeling op basis van expertise, zonder een vaststelling door de asbestdeskundige.
-------------------	---

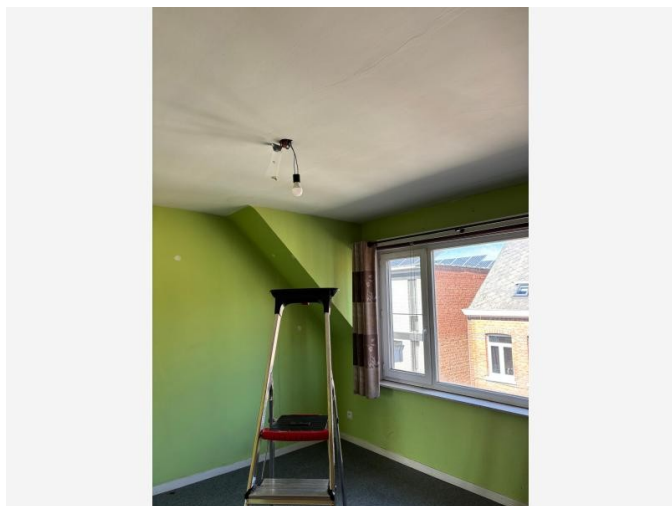
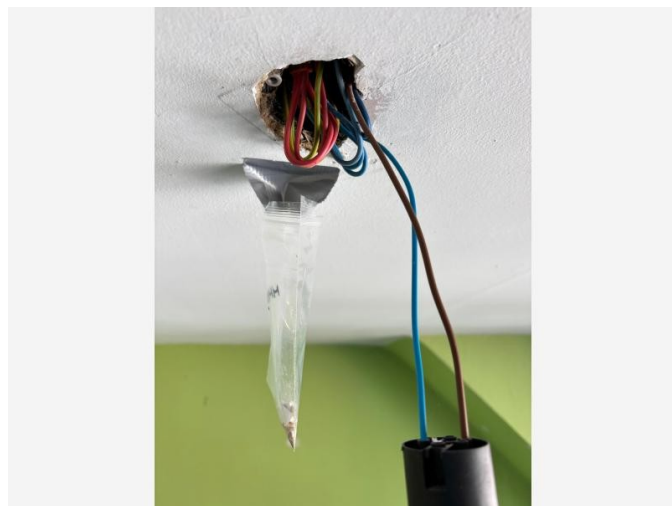
Fiche 3: Pleisterwerk - plafonds

Geen asbest

#	Type	Referentie	Resultaat
3.1	Mengmonster	MM02	Geen asbest

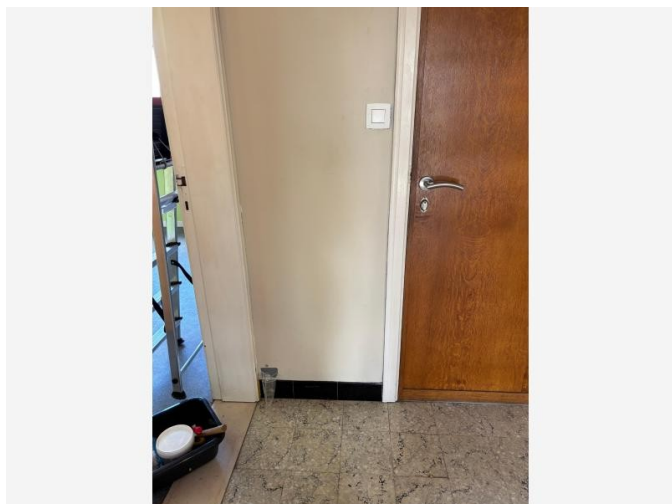
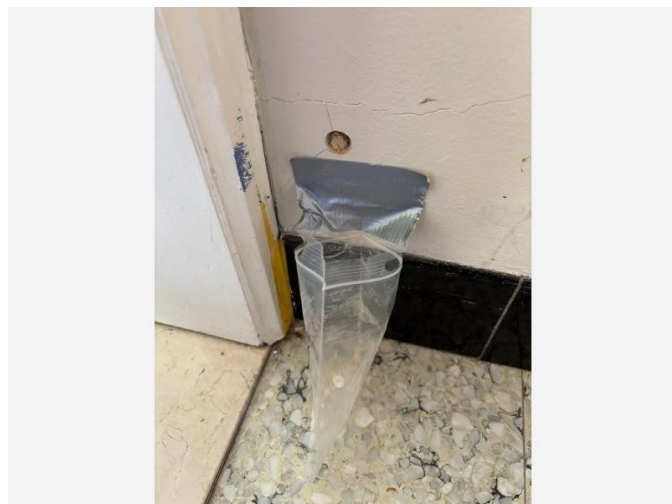
Fiche 4: Pleisterwerk - muren

Geen asbest

#	Type	Referentie	Resultaat
4.1	Mengmonster	MM01	Geen asbest

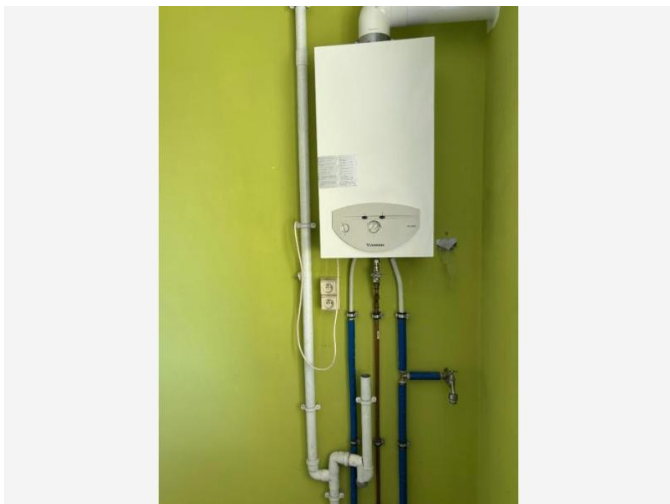
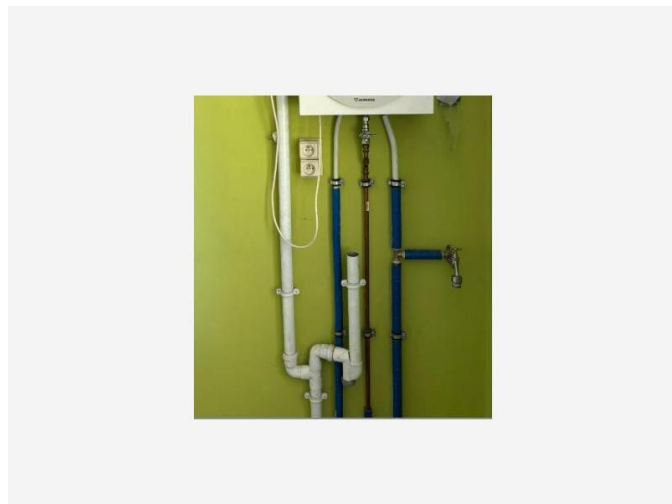
Beschrijving	Notitie	Terug te vinden op plannen
Fiche 5: Materialen aan de stookketel	Geen asbesthoudende materialen aanwezig aan deze verwarmingsketel. Deze foto werd nog getrokken voor de renovatiewerken en was toen reeds niet-asbestverdacht.	-
Fiche 6: Dakbedekking	Ook de dakpannen behoren toe aan de VME. Niet asbesthoudend.	-
Fiche 7: Afdichtingsmateriaal aan schrijnwerk	Alle ramen werden vernieuwd en zijn voorzien van siliconen. Niet asbestverdacht. Dit geldt voor alle ramen en deuren.	-
Fiche 8: Materialen aan de rookgaskanalen	De materialen aan de rookgaskanalen bevinden zich bovenop het zadeldak dat niet kan geïnspecteerd worden gezien de hoogte. Voor zover men kon zien vanop het plat dak, zijn de oranje cilindervormige schoorsteenpotten van pvc en de schoorsteenkap van metaal. Niet asbestverdacht.	Plan 1.3: Plan - 2de verdieping
Fiche 9: Materialen onder de dakbedekking	Voor de renovatiewerken kon men de pannen op de zolder zien - geen onderdak aanwezig. Bij de renovatiewerken werden Recticel platen geplaatst onder de dakpannen. Niet asbesthoudend.	-
