Asbestinventarisatetest

Rubensstraat 71, 2550 Kontich
Gemeenschappelijke delen

Attestnummer : 20260421-000080.000

Uitgegeven op : 21.04.2026

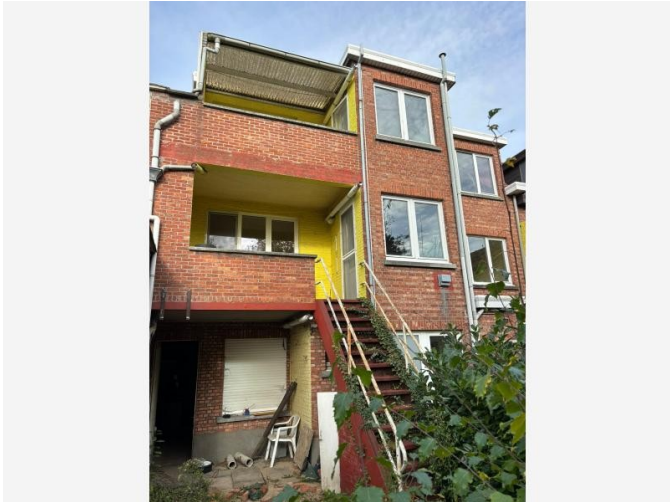
Fiche 1: Hoofdgebouw - Materialen aan de rookgaskanalen

Tijdelijke beperking

Reden: Het te onderzoeken materiaal situeert zich hoger dan 3,50 m te rekenen vanaf een veilige ondergrond

Uitleg van de asbestdeskundige: De materialen aan de rookgaskanalen bevinden zich bovenop het zadeldak dat niet kan geïnspecteerd worden gezien de hoogte.

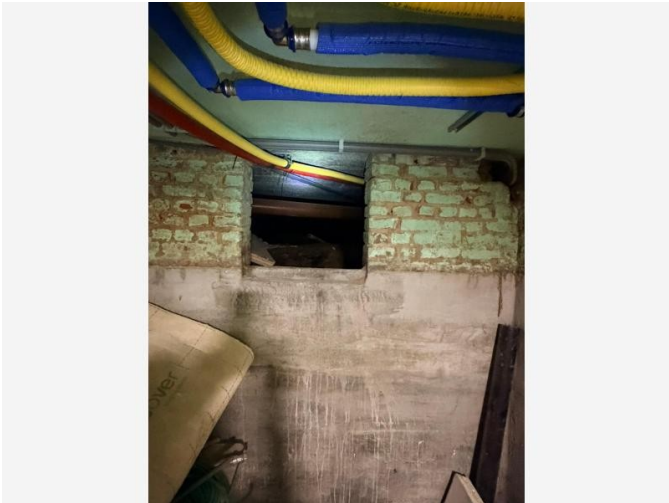
Permanente beperking

Reden: Het onderzoek kan niet uitgevoerd worden binnen de bepalingen van de Welzijnswet

Uitleg van de asbestdeskundige: De kruipkelder is te laag om te inspecteren op een veilige manier volgens de bepalingen van de Welzijnswet. Er kon weliswaar met de zaklamp in de openingen schijnen en vanop een afstand geen asbesthoudende materialen waarnemen. Mochten er later wél werken worden uitgevoerd in deze kleine kruipruimtes wordt aangeraden om de juiste veiligheidszorgen te nemen volgens - www.asbestinfo.be en/of de CODEX boek VI titel 3.

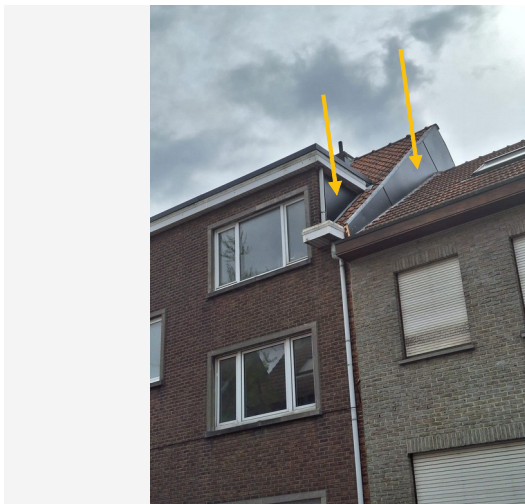
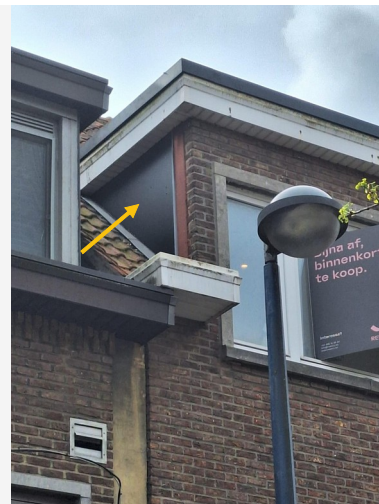
Informatie over een niet-asbestverdacht materiaal

Voor de renovatie bevonden er zich asbesthoudende zijgevelleien aan beide zijden van de woning; zowel vooraan als achteraan. Deze werden bij de renovatiewerken van 2026 weggehaald door de aannemer.

Basis voor advies	De asbestdeskundige beoordeelt het materiaal als niet-asbestverdacht.
--------------------------	---

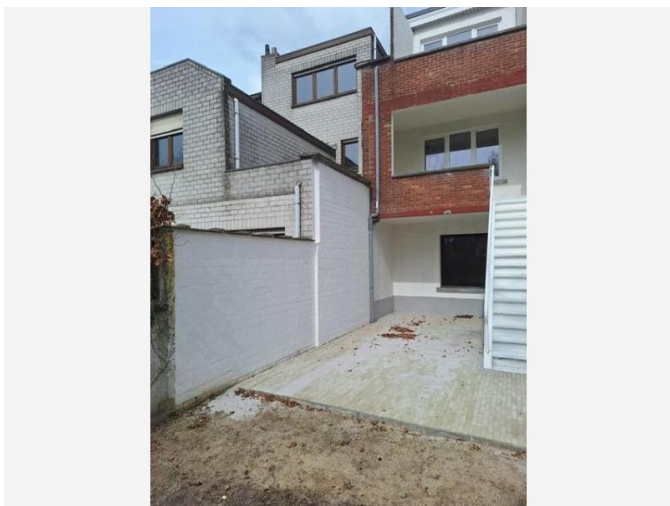
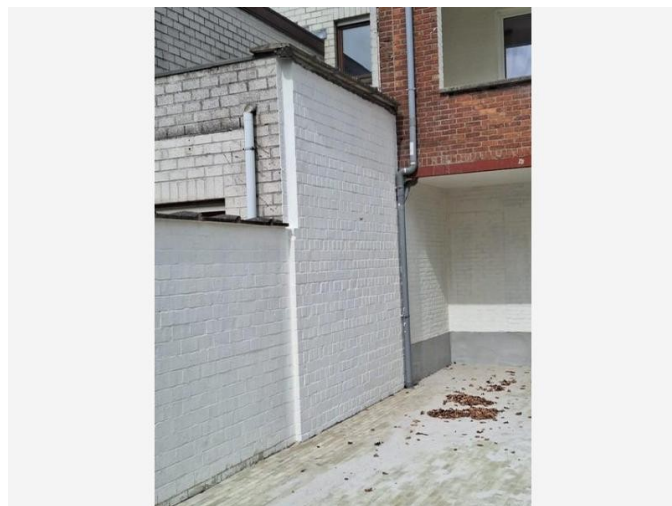
Informatie over een materiaal dat niet aanwezig is

Vóór de renovatie was deze muur voorzien van asbesthoudende gevelleien. Deze werden weggehaald en de muur werd netjes wit geschilderd.

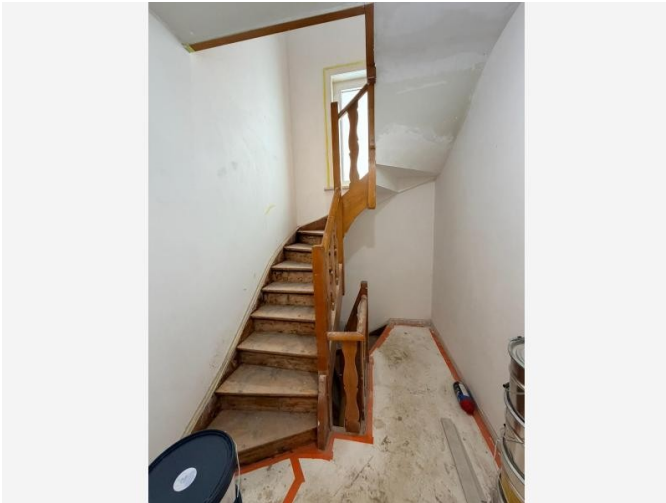
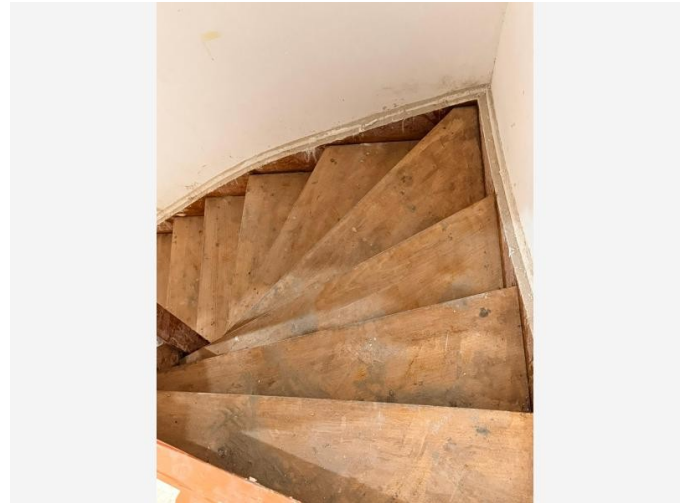
Informatie over een materiaal dat niet aanwezig is

Dezelfde tegel werd reeds bemonsterd in een voorgaande inspectie van een individuele kavel in dit appartementsblok. Hieruit bleek dat zowel de tegel als de lijm asbesthoudend was. Gezien het gaat om exact dezelfde tegel mag men deze analyse resultaten overnemen. Het betreft om de tegels op het looppad op de 1ste en 2de verdieping in de trappenhal; NIET om de vloerbekleding op de trap zelf. NA de renovatiewerken werden alle tegels weggehaald; zowel in de trappenhal als in de individuele kavel.

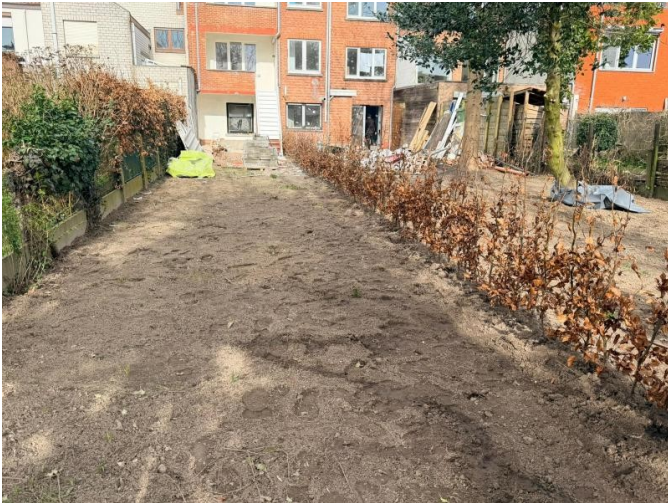
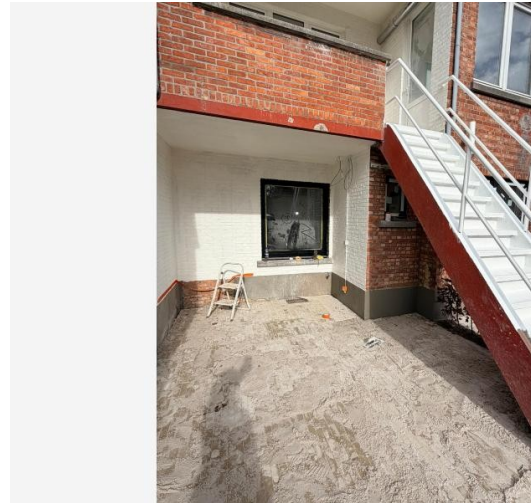
Informatie over een niet-asbestverdacht materiaal

Voordien was er asbestverdacht afvalmateriaal vastgesteld in de tuin en op het terras, zoals restanten golfplaten, leien en een asbestcementen rookgaskanaal en waspalen. Deze werden verwijderd. Er kon niets meer worden vastgesteld tijdens het plaatsbezoek. Er kan echter geen zekerheid worden gegeven over eventueel onder gewoelde brokstukken onder het maaiveld.

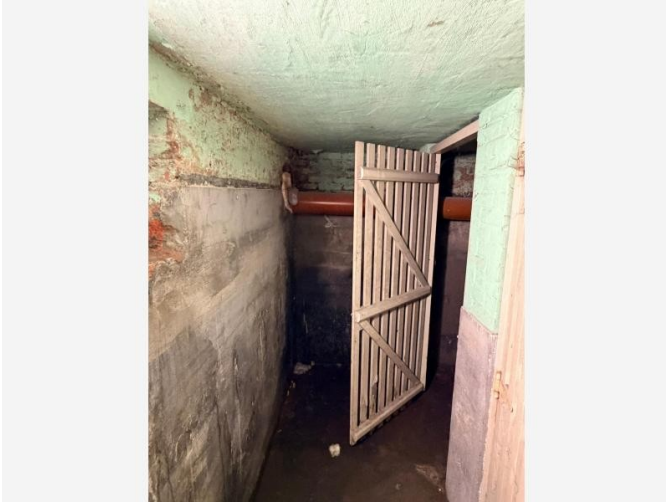
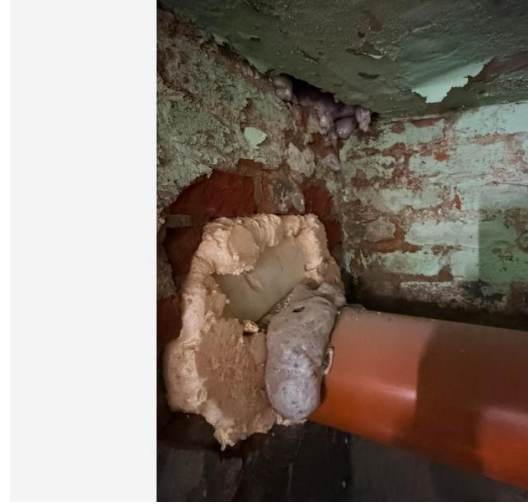
Informatie over een niet-asbestverdacht materiaal

De leidingen in de kelder die voorheen werden aangeduid als asbestverdacht, werden verwijderd bij de renovatie werken.

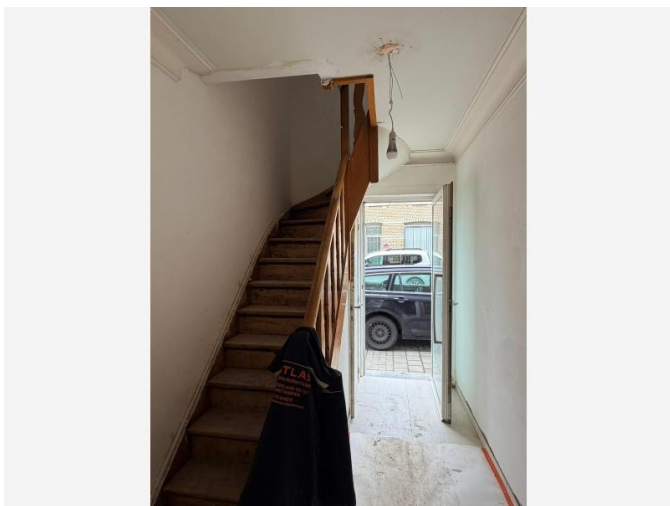
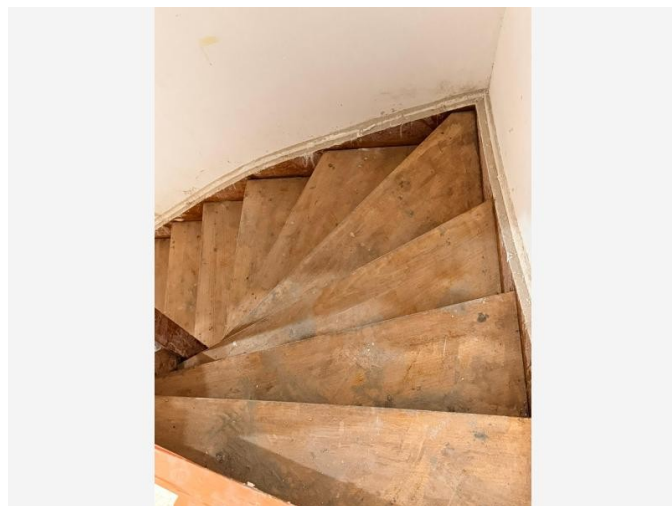
Informatie over een materiaal dat de asbestdeskundige niet meer kan waarnemen of vaststellen

De voormalige tegels die in de trappenhal lagen, zijn weggenomen bij de totaal renovatie.

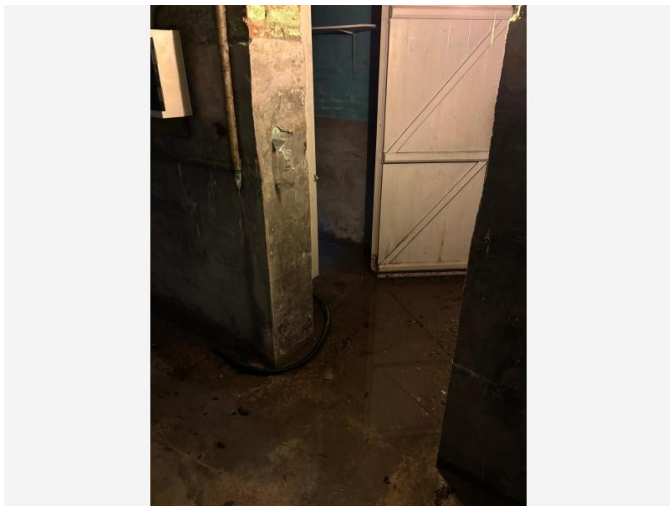
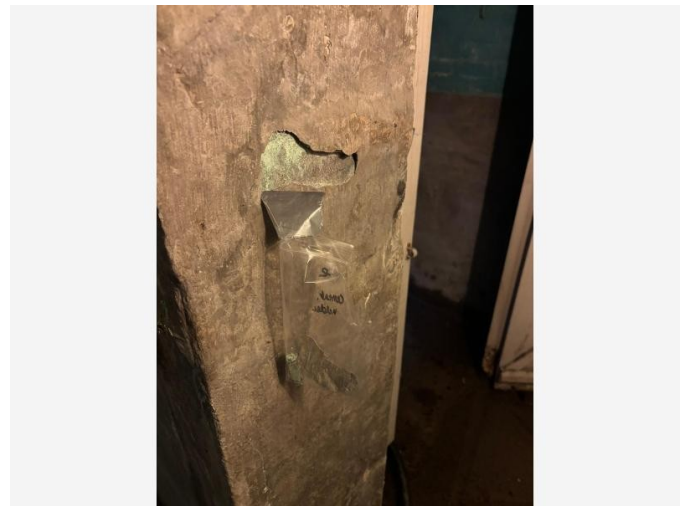
Geen asbest

#	Type	Referentie	Resultaat
9.1	Mengmonster	MM02	Geen asbest

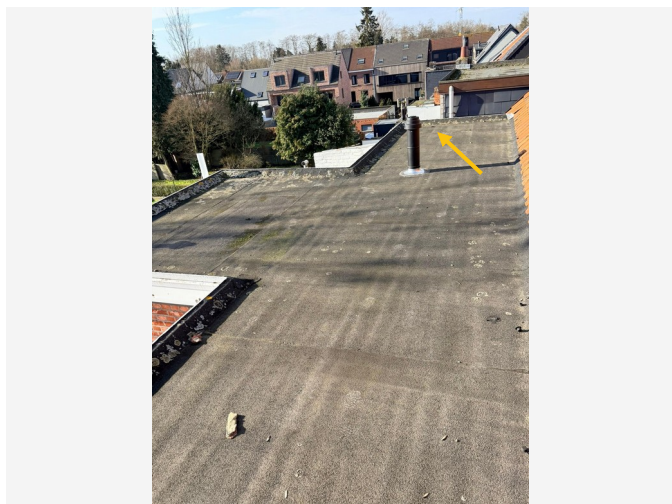
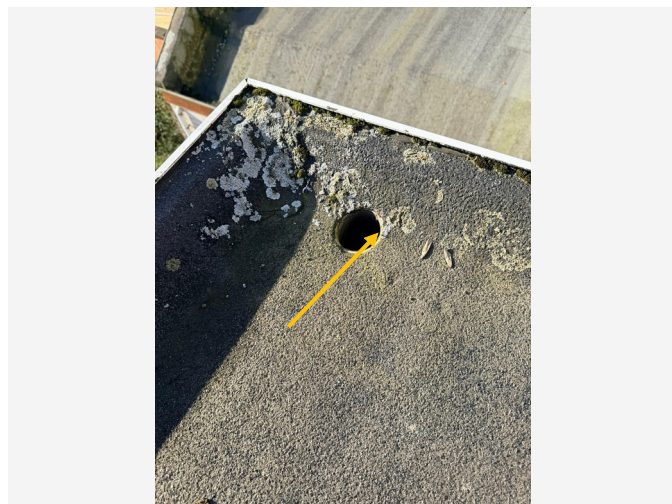
Geen asbest

#	Type	Referentie	Resultaat
10.1	Puntmonster	MM01-01	Geen asbest

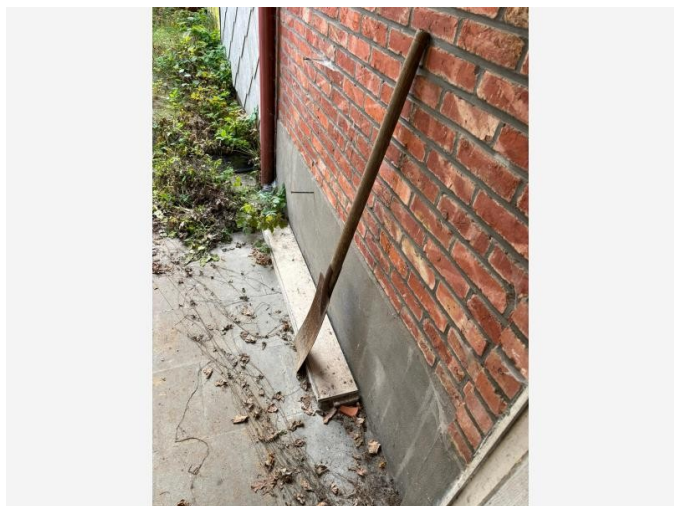
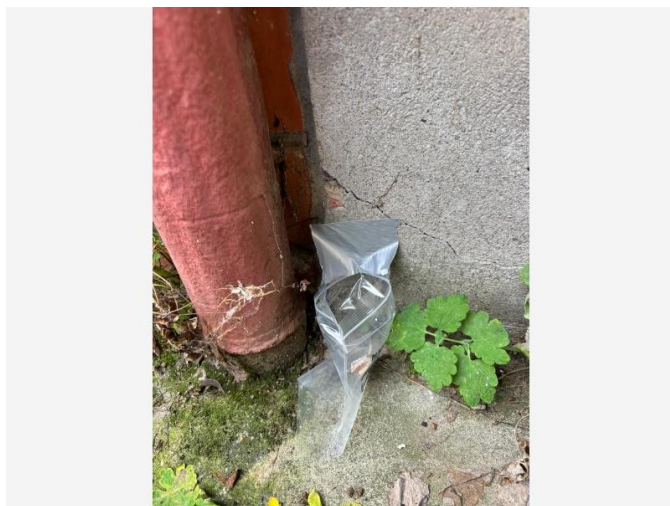
Geen asbest

#	Type	Referentie	Resultaat
11.1	Mengmonster	MM04	Geen asbest

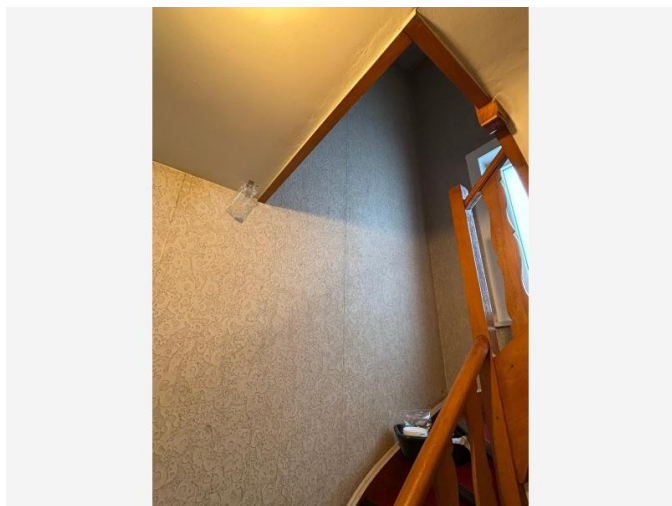
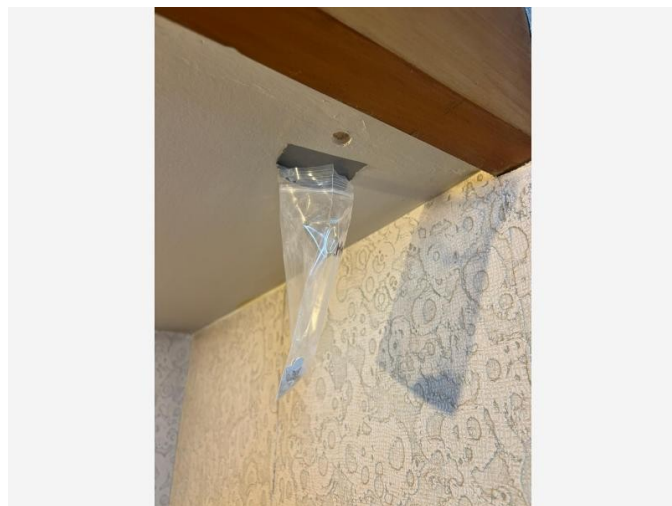
Geen asbest

#	Type	Referentie	Resultaat
12.1	Mengmonster	MM01	Geen asbest
