Asbestinventarisatetest

Dorpsstraat 104, 3390 Tielt-Winge

Attestnummer : 20260422-000150.001

Uitgegeven op : 30.04.2026

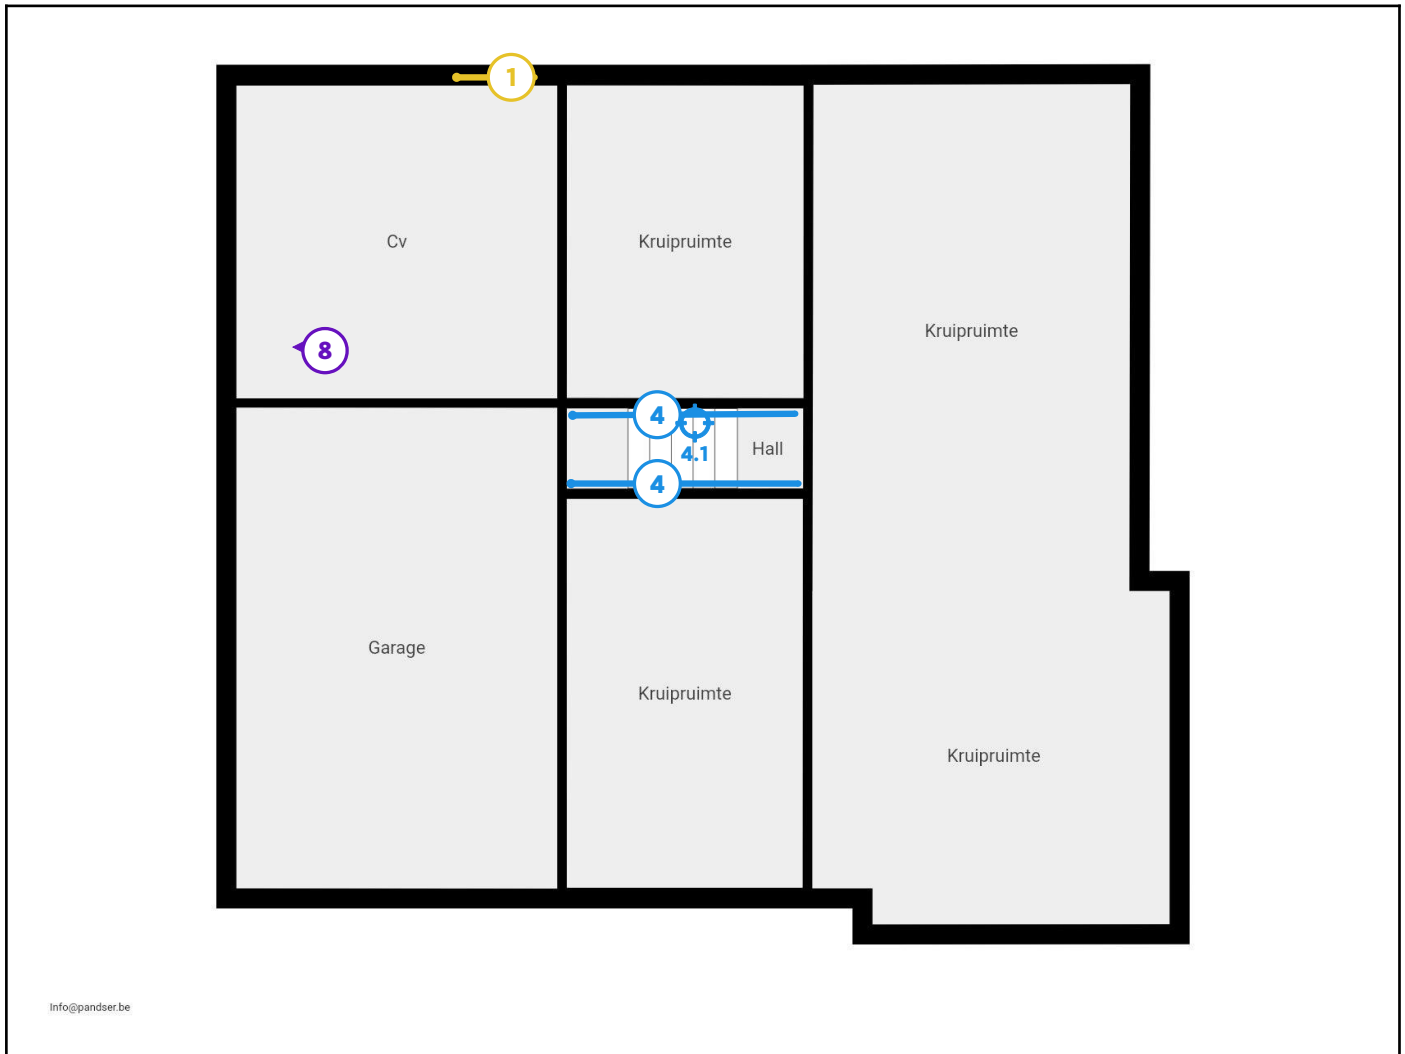
Plan 1.1: Kelder

Beschrijving	Type	Actie
1. Glasal deurpaneel	Asbestmateriaal	Zorgvuldig beheren
4. Pleisterwerk wanden	Geen asbest	-
4.1 Code: 170426B1	Mengmonster	-
8. CV-ketel (niet verdacht)	Overige ruimte of materiaal	-

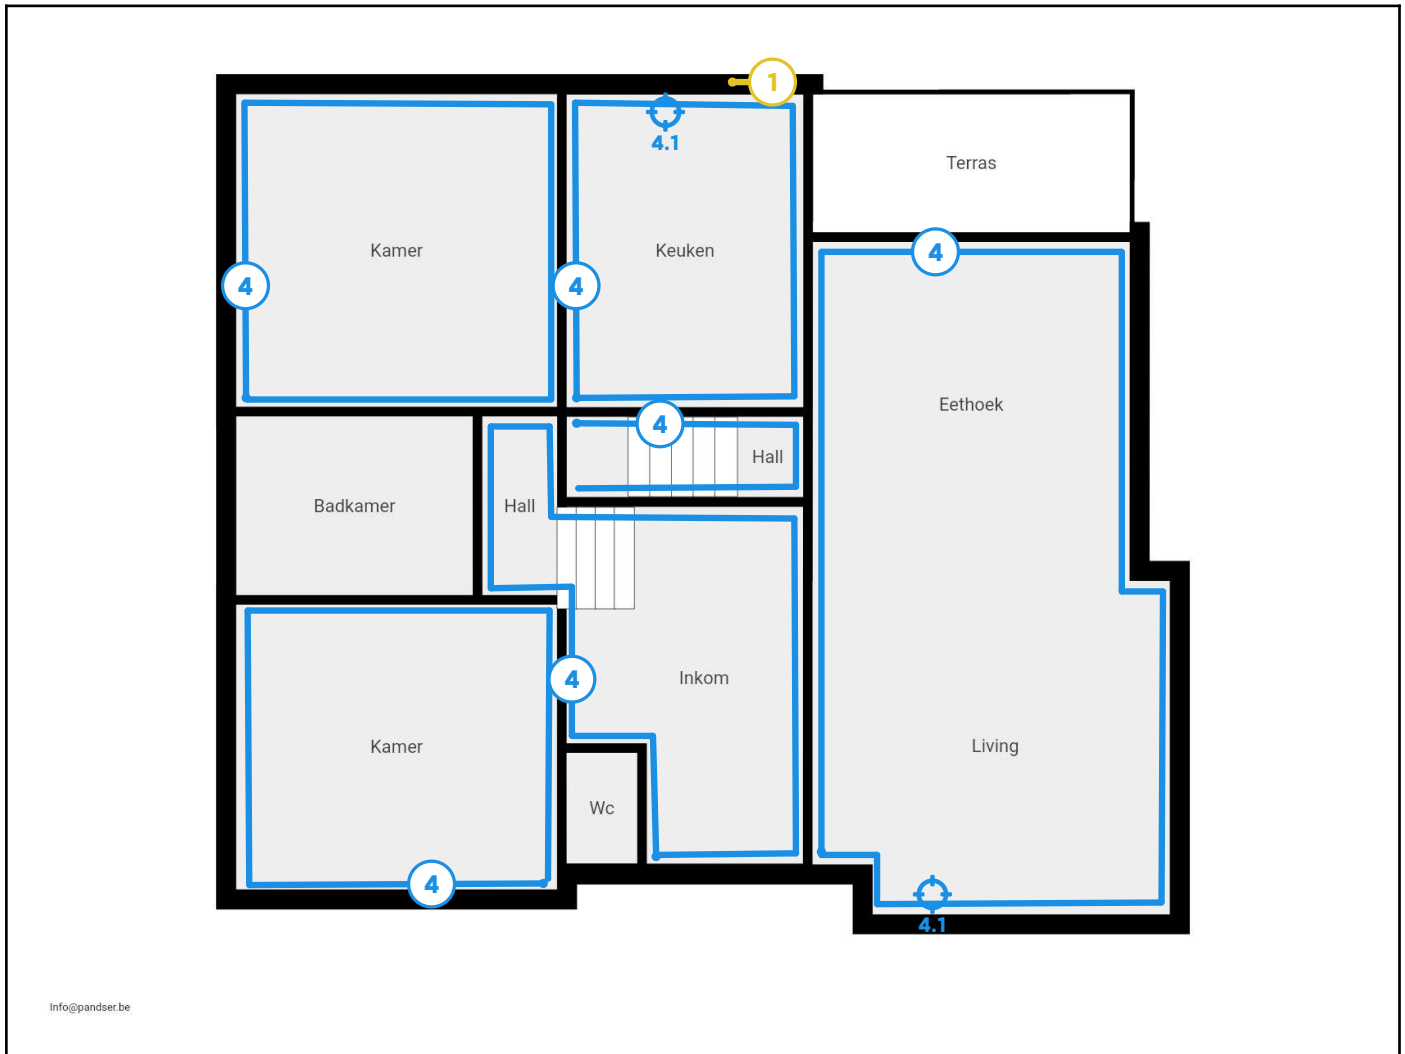
Plan 1.3: Gelijkvloers

Beschrijving	Type	Actie
1. Glasal deurpaneel	Asbestmateriaal	Zorgvuldig beheren
4. Pleisterwerk wanden	Geen asbest	-
4.1 Code: 170426B1	Mengmonster	-

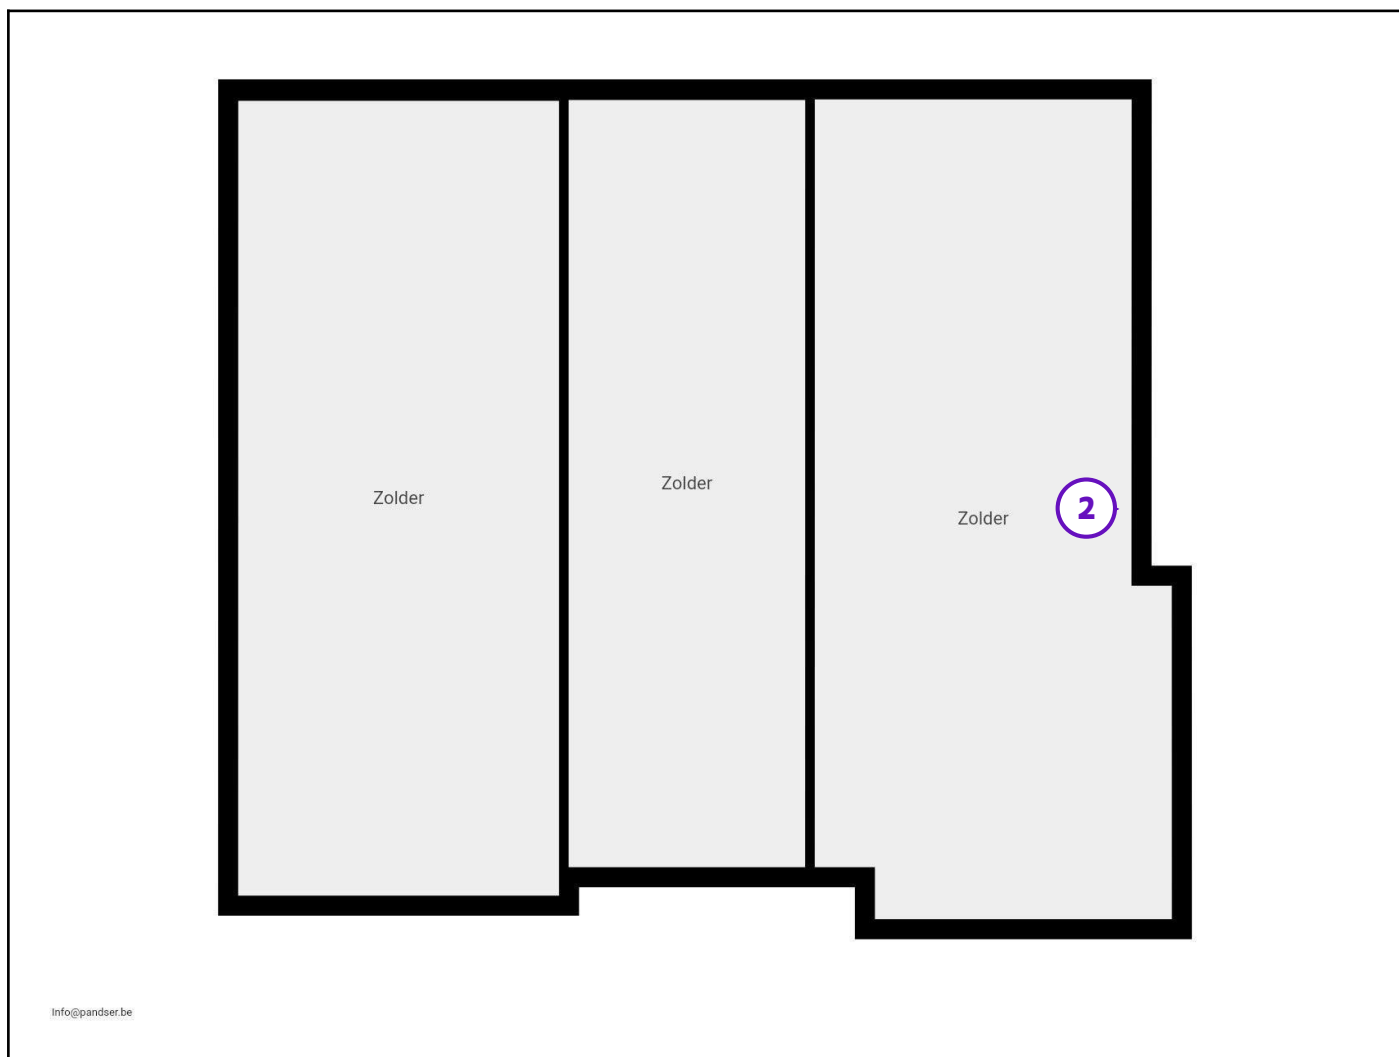
Plan 1.5: Zolder

Beschrijving	Type	Actie
2. Oude asbestleien op zolder werden verwijderd	Advies	-

In het originele attest werden oude asbestleien vermeld die nog op zolder lagen. Deze waren afkomstig van het oude dak dat recent vernieuwd werd. Er werd bewijs geleverd dat de leien veilig naar het containerpark werden afgevoerd.

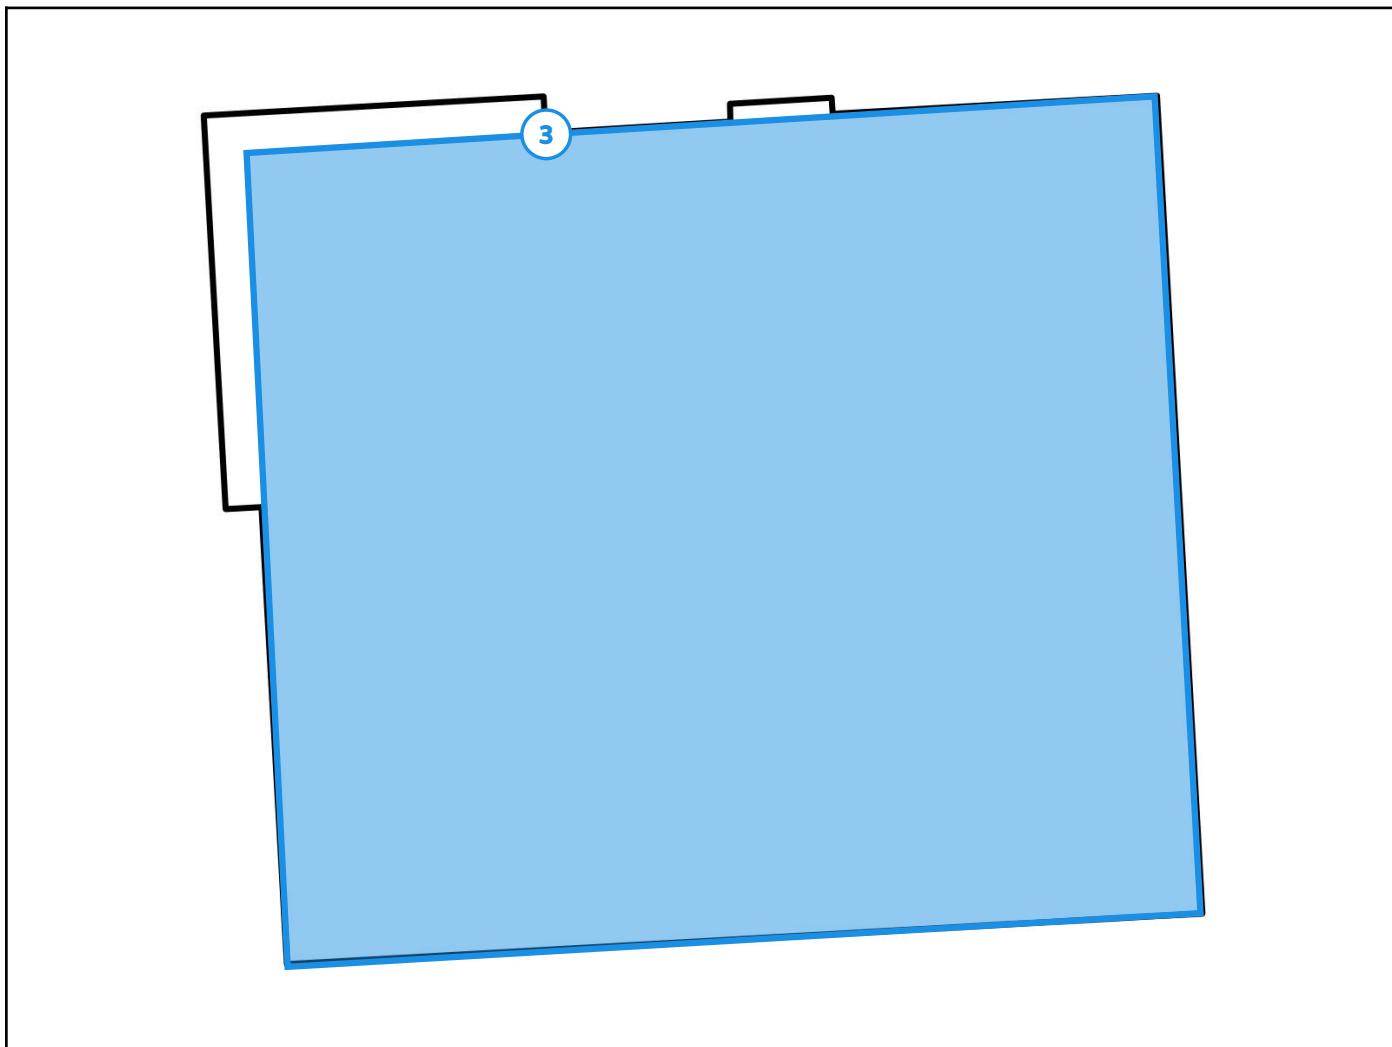
Plan 1.6: Dak

Beschrijving	Type	Actie
3. Dak bestaande uit leien	Geen asbest	-

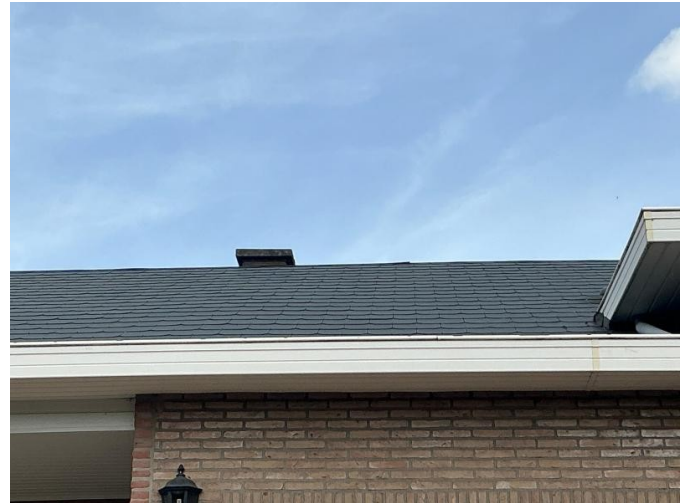
Fiche 3: Dak bestaande uit leien

Geen asbest

Beschrijving	Dak bestaande uit leien
Omgeving	Buiten
Primaire drager	Schuin dak
Bindmiddel van materiaal	Cement
Gebondenheid op basis van bindmiddel	Hecht
Hoeveelheid (oppervlakte - aantal)	• 140,00 m ² - 1 stuk
Totale oppervlakte	140,00 m ²
Identificatiemethode	De asbestdeskundige gebruikt een bewijsdocument andere dan een bestaande laboanalyse, met bevestiging door vaststelling en expertise en dit zonder monstername.
Destructieve handeling voor identificatie	Nee
Opmerking	Het dak werd vernieuwd in 2016. De gebruikte leien zijn nieuw en bevatten geen asbest.

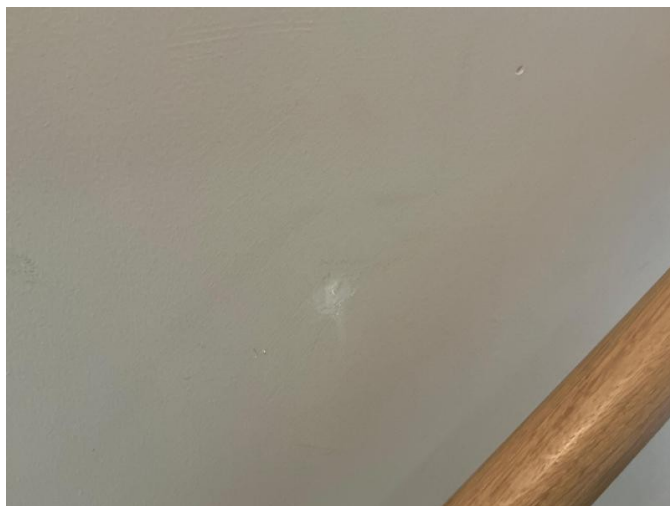
Fiche 4: Pleisterwerk wanden

Geen asbest

#	Type	Referentie	Resultaat
4.1	Mengmonster	170426B1	Geen asbest

Beschrijving	Pleisterwerk wanden
Omgeving	Binnen
Primaire drager	Binnenwand
Bindmiddel van materiaal	Gips - kalk
Gebondenheid op basis van bindmiddel	Niet-hechtgebonden
Hoeveelheid (oppervlakte - dikte - aantal)	• 300,00 m ² - 1,00 cm - 1 stuk
Totaal volume	3,00 m ³
Identificatiemethode	Een monstername door de asbestdeskundige met laboanalyse door een asbestlabo.
Destructieve handeling voor identificatie	Nee
Opmerking	<p>De hoeveelheid is een zo nauwkeurig mogelijke opmeting. Hieraan kunnen evenwel geen rechten worden ontleend. Waar mogelijk, wordt staalname uitgevoerd conform het inspectieprotocol: in een droge ruimte zoals een slaapkamer, in een natte ruimte zoals een keuken of badkamer, in een traphal en in een stookruimte.</p> <p>Er werd een staal genomen in de keuken, in de gang naar de kelder, in de living. De stookruimte is niet voorzien van pleisterwerk. Hier kon geen staal worden genomen.</p>
