Asbestinventarisatetest

Kabienstraat 10, 2382 Ravels

Attestnummer : 20260426-000187.000

Asbestveilig (maar niet asbestvrij)

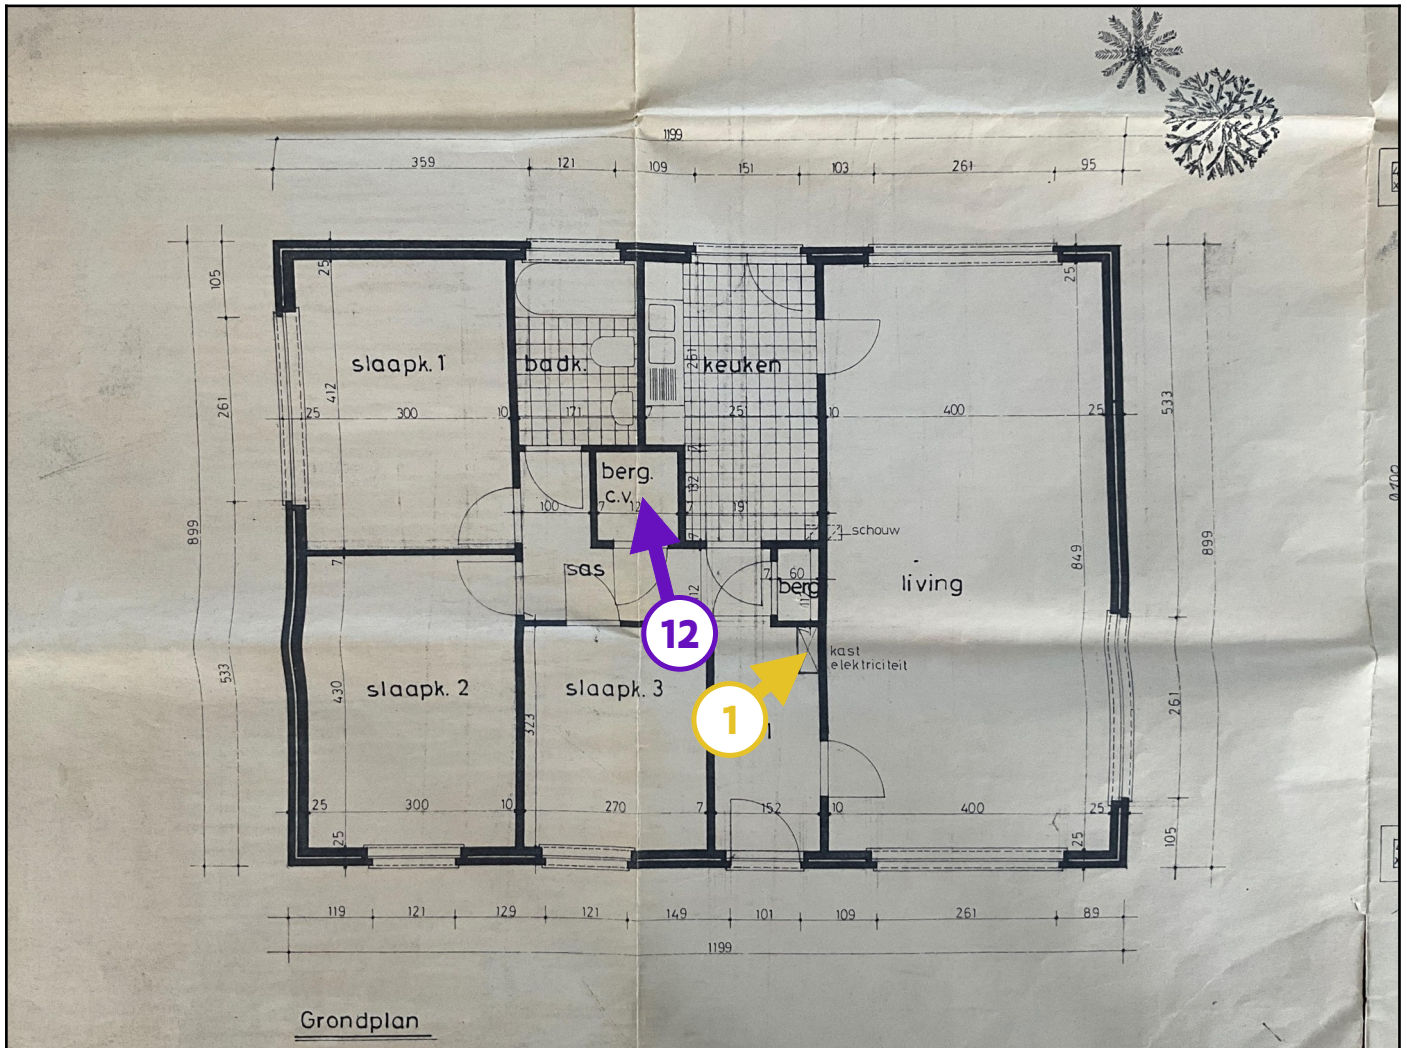
Plan 1.1: Woning: HVAC / bakeliet

Beschrijving	Type	Actie
1. Bakeliet toep.(verdeeldoos)	Asbestmateriaal	Zorgvuldig beheren
12. CV ketel	Overige ruimte of materiaal	-

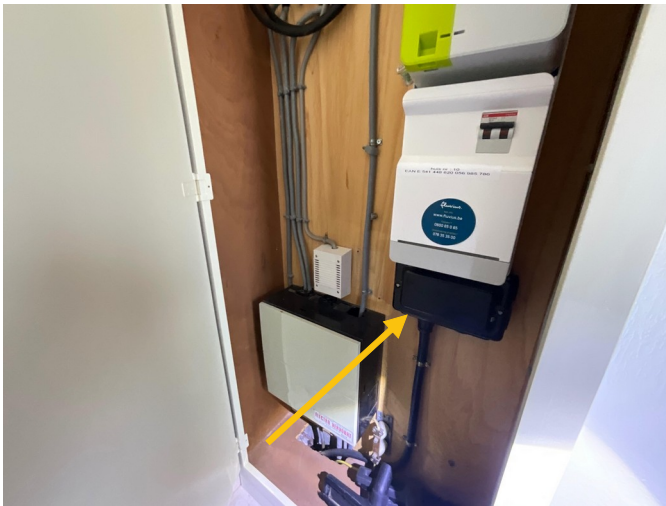
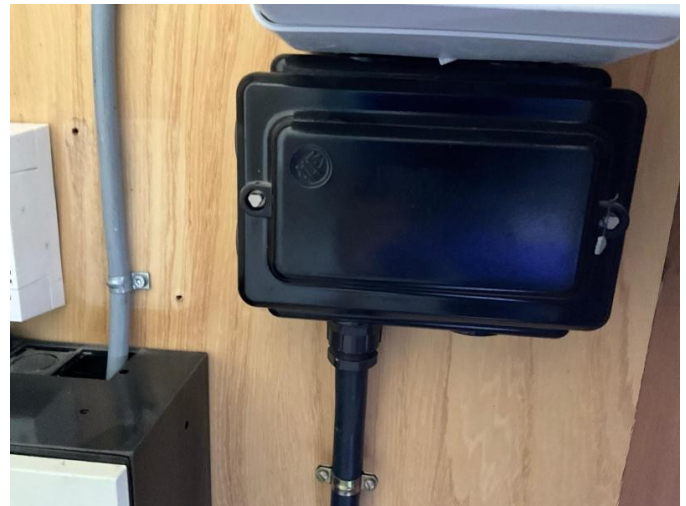
Eindbeoordeling materiaalrisico	Laag materiaalrisico en/of verlaagde kans op vezelvrijgave
---------------------------------	--

Gebondenheid	Categorie 1: hechtgebonden in oorsprong
Asbestsoort (vezeltype)	Crocidoliet aanwezig
Asbestconcentratie	Laag (< 50%)
Afschermingsgraad van het gehele materiaal	Geheel of deels vrij aan de binnenlucht, maar geen contact met binnenluchtstromen
Toestand van het materiaal	Onbeschadigd, niet verweerd

Beschrijving	Bakeliet toep.(verdeeldoos)
Omgeving	Binnen
Primaire drager	Communicatie en elektrische infrastructuur en uitrusting
Asbestmateriaal	Bakeliet
Bindmiddel van asbestmateriaal	Kunststof of -hars
Gebondenheid op basis van bindmiddel	Hecht
Hoeveelheid (gewicht - aantal)	<ul style="list-style-type: none"> • 0,50 kg - 1 stuk
Totaal gewicht	0,50 kg
Eenvoudig bereikbaar	Ja
Bevestigingswijze	<ul style="list-style-type: none"> • Geschroefd
Identificatiemethode	<p>De asbestdeskundige beoordeelt het materiaal als asbestverdacht en dus asbesthoudend, en dit zonder monstername.</p> <p>Motivatie: De monstername brengt andere schade aan dan schade die inherent is aan de monstername.</p>
Destructieve handeling voor identificatie	Nee
Opmerking	<p>Het is moeilijk te bepalen of de bakeliettoepassingen in de woning ook effectief asbesthoudend zijn (het kan ook gaan om de asbestvrije variant).</p> <p>Er werd geen monster genomen ovw beschadiging aan een elektrisch gerelateerde toepassing, extra controle bij verwijdering van het verdacht materiaal.</p>

- Zorg voor een veilig beheer. Vermijd het beschadigen van het asbestmateriaal. Controleer de toestand jaarlijks op wijzigingen.
- Voer bijkomende staalname(s) uit.

- Eenvoudige handelingen: mag via doe-het-zelf of door werknemer(s) met opleidingsattest eenvoudige handelingen
Schakelaars, stopcontacten en andere gelijkaardige toepassingen kunnen eenvoudig losgeschroefd worden --> EH doe-het-zelf. Afgesloten of verzegelde kast --> EH opgeleid techniek personeel 8u basisopleiding asbest. Voor elektrische infrastructuur en uitrusting dient u vooraleer men deze toepassing gaat bevochtigen de elektriciteit af te sluiten (zoniet elektrocutie-/brandgevaar). standaard dragen van de nodige wegwerp beschermingsmiddelen FFP 3 masker , handschoenen en tyvec CAT III type 5-6 , afspoelbaar schoeisel Losschroeven en dubbel verpakken in plastic , sluit luchtdicht af en breng dit als hechtgebonden afval naar een plaatselijk containerpark. Voor hechtgebonden toepassingen: Bij verwijdering door doe-het-zelf moet men dit afval dubbel en luchtdicht verpakt aandienen bij het gemeentelijk recyclagepark. Men raadpleegt best op voorhand de voorwaarden van het recyclagepark.

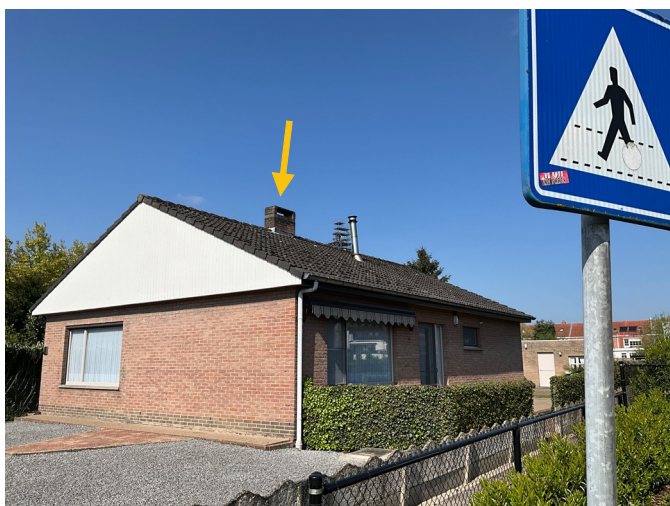
Reden: Het te onderzoeken materiaal situeert zich hoger dan 3,50 m te rekenen vanaf een veilige ondergrond

Uitleg van de asbestdeskundige: Bij werken (dak of reiniging schouw) kan een stelling geplaatst worden, het is niet duidelijk of er asbestverdachte materialen aanwezig zijn in/rond de schouw.

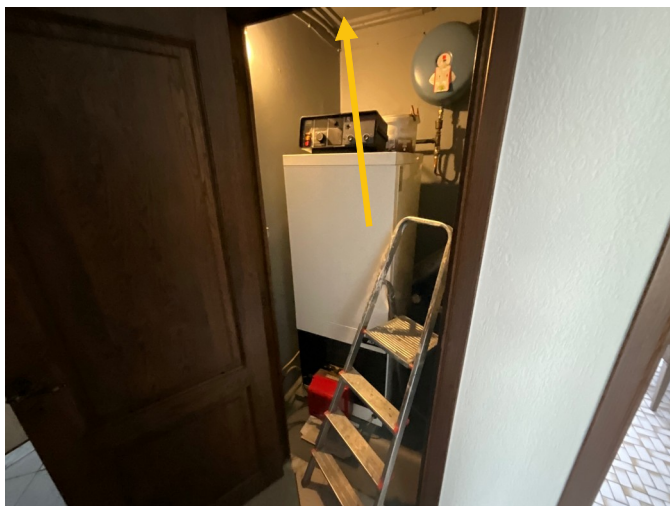
Reden: Onveilig

Uitleg van de asbestdeskundige: De zolder kan niet op een veilige manier bereikt worden.

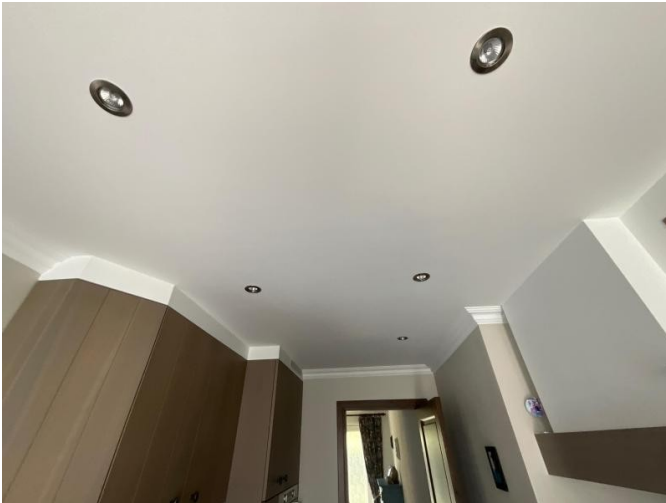
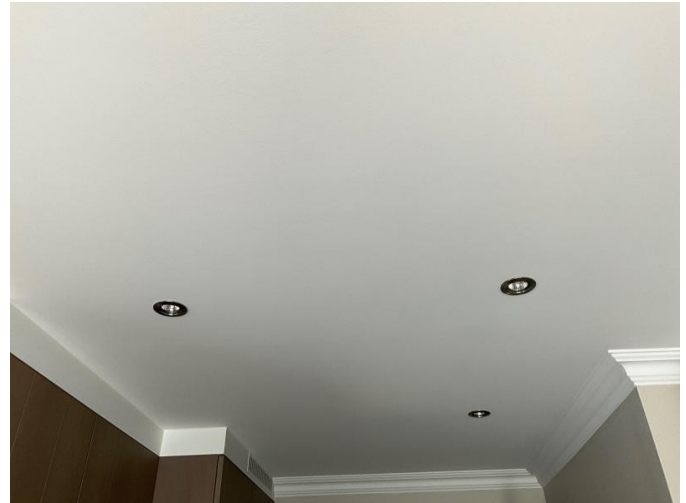
Plafonds zijn afgewerkt met valse plafonds in plaatmateriaal. Het is niet duidelijk of er pleisterwerk of ander verdacht asbestmateriaal aanwezig is achter / op deze valse plafonds, het is aangewezen om bijkomend onderzoek uit te voeren bij werken. Zonder destructieve handeling is het niet mogelijk om na te gaan of er asbesthoudende materialen aanwezig zijn achter de plafond afwerking. Als bij sloop of renovatie blijkt dat er achter deze plafonds nog pleisterwerk of asbest verdachte toepassingen aanwezig zijn, moet dit bemonsterd worden.

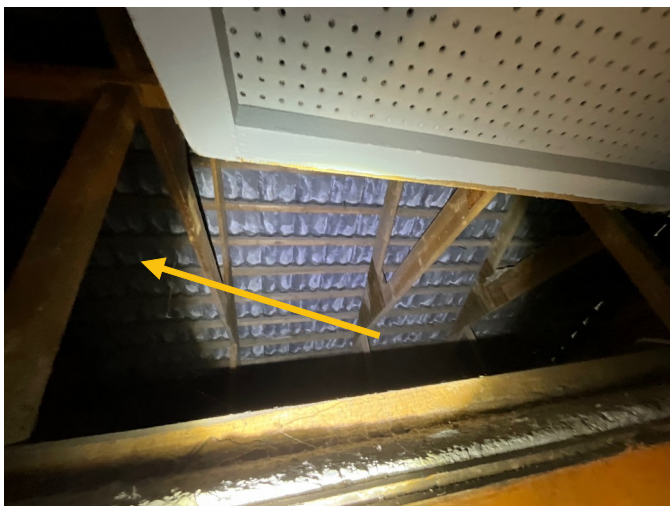
Het is niet duidelijk welke materialen achter de schouw aanwezig zijn.

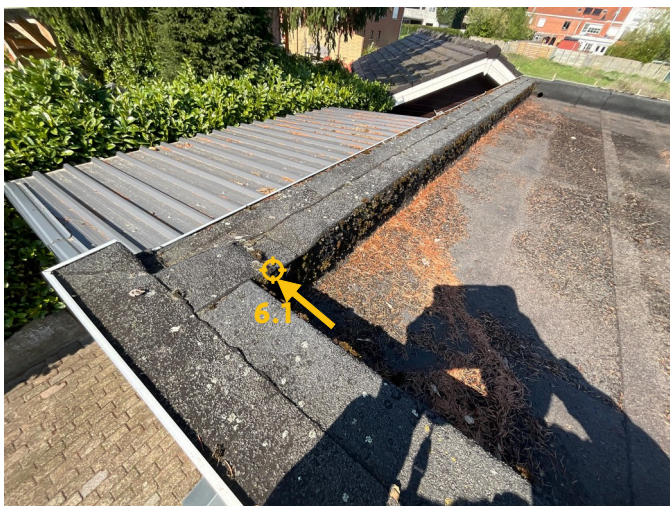
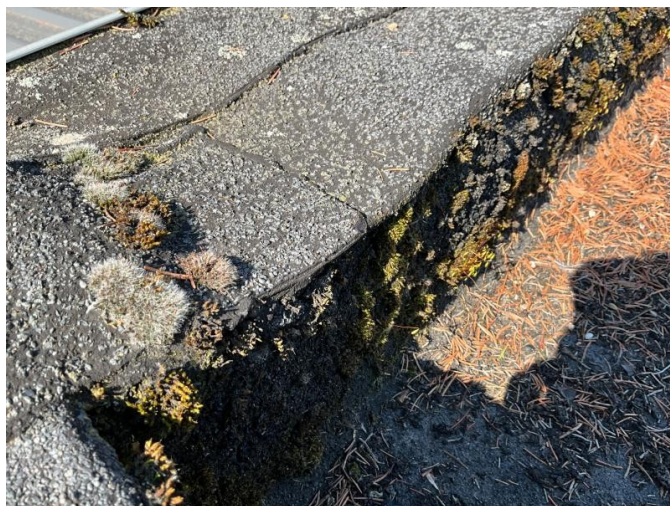
Fiche 6: Roofing (met staalname)

Geen asbest

#	Type	Referentie	Resultaat
6.1	Puntmonster	3	Geen asbest

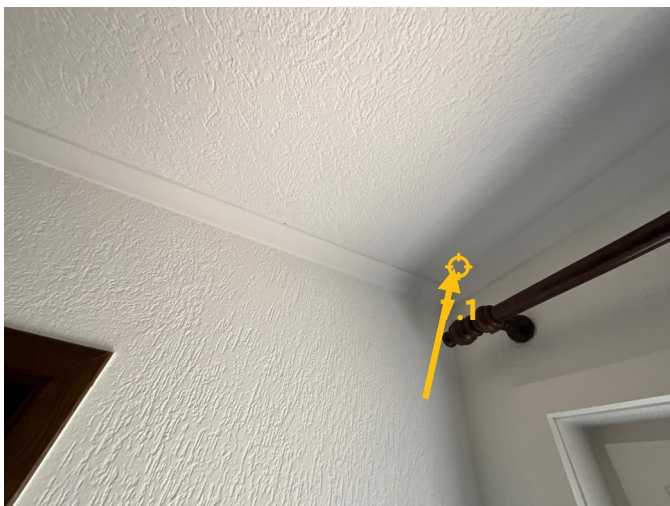
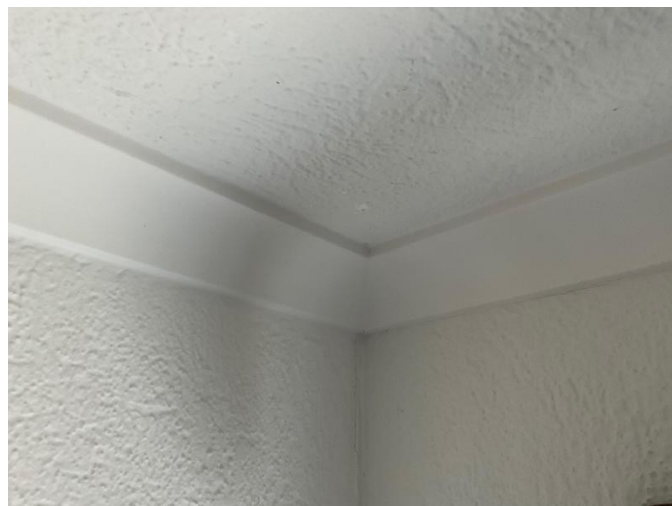
Fiche 7: Plafondpleister

Geen asbest

#	Type	Referentie	Resultaat
7.1	Mengmonster	2	Geen asbest

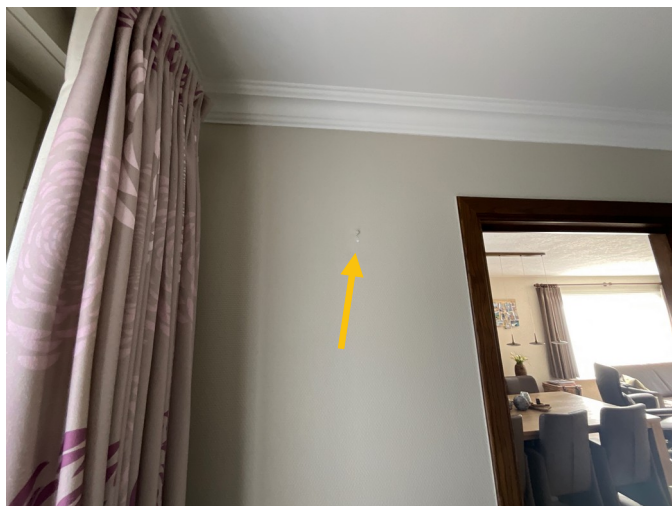
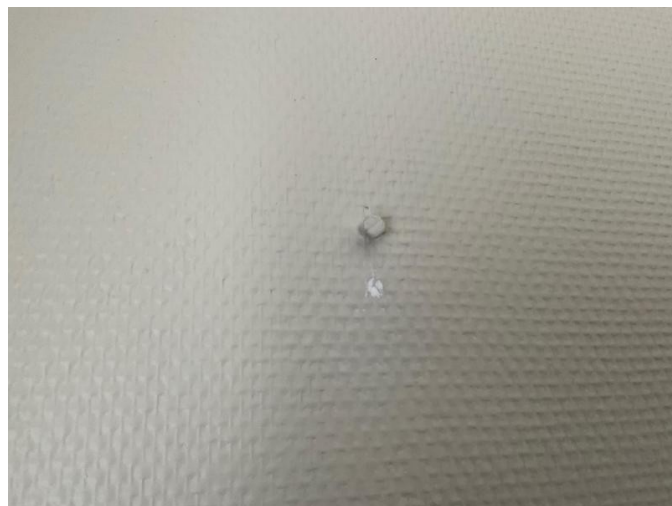
Fiche 8: Muurpleister

Geen asbest

#	Type	Referentie	Resultaat
8.1	Mengmonster	1	Geen asbest
