Asbestinventarisatetest

Langestraat 136, 1620 Drogenbos

Attestnummer : 20251121-000011.000

Niet-asbestveilig

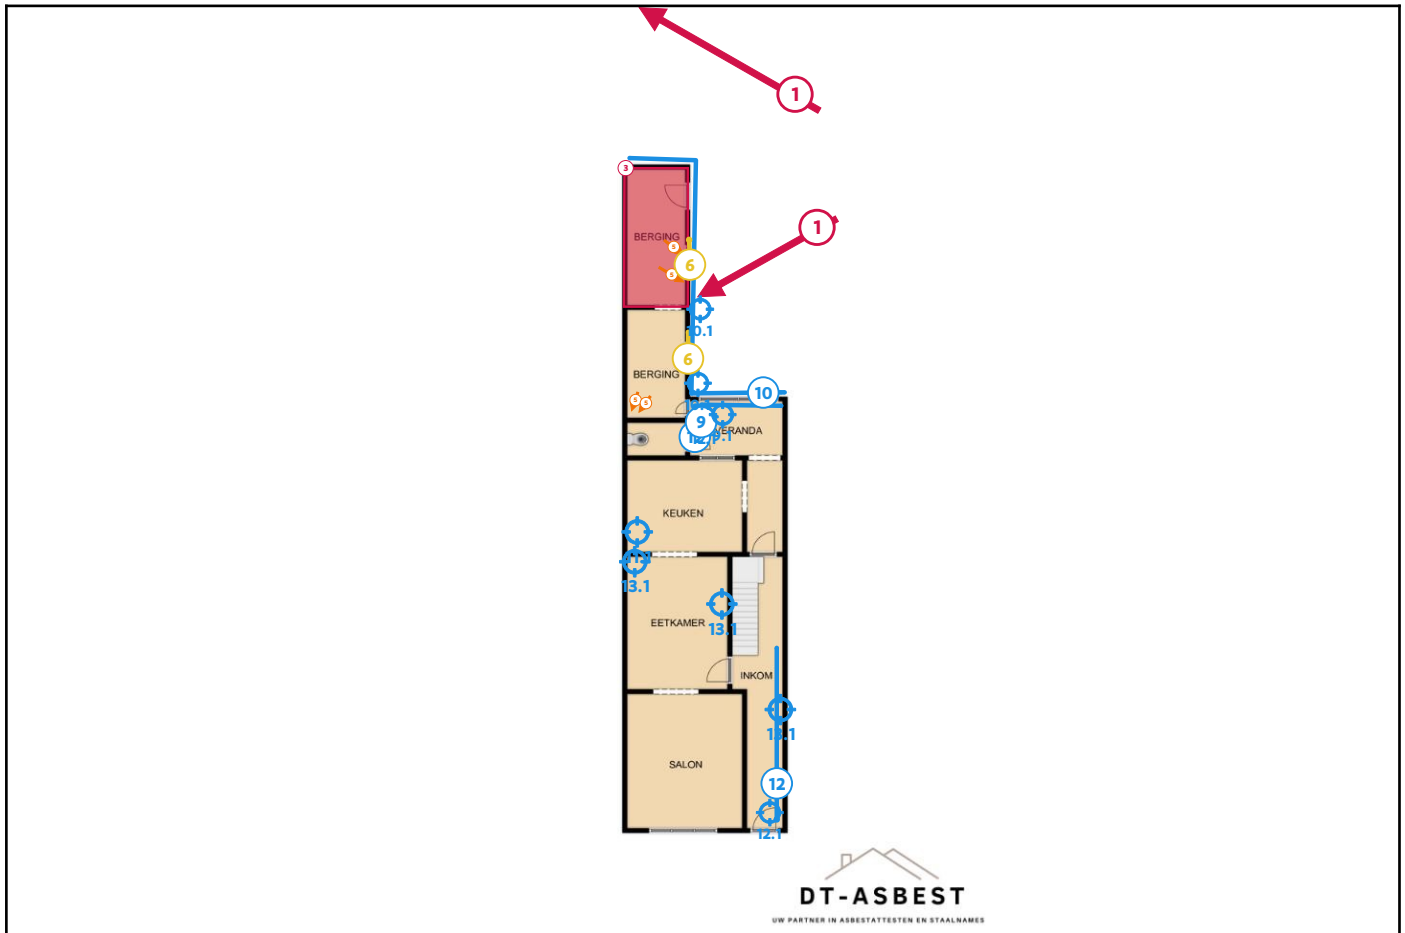
Plan 1.1: Plan glv

Beschrijving	Type	Actie
1. Resten van asbestbuis, vlakke asbestplaat en asbestgolfplaat	Asbestmateriaal	Dringend verwijderen
3. Golfplaten dak tuinberging	Asbestmateriaal	Dringend verwijderen
5. Bakeliet schakelmateriaal	Asbestmateriaal	Verwijderen
6. Mastiek	Asbestmateriaal	Zorgvuldig beheren
9. Lijm	Geen asbest	-
9.1 Code: 10329	Puntmonster	-
10. Cementen smeerlaag buiten	Geen asbest	-
10.1 Code: 10331	Mengmonster	-

11. Pleisterwerk plafonds	Geen asbest	-
11.1 Code: MM02	Mengmonster	-
12. Cementen smeerlaag binnen	Geen asbest	-
12.1 Code: 10330	Mengmonster	-
13. Pleisterwerk muren	Geen asbest	-
13.1 Code: MM01	Mengmonster	-

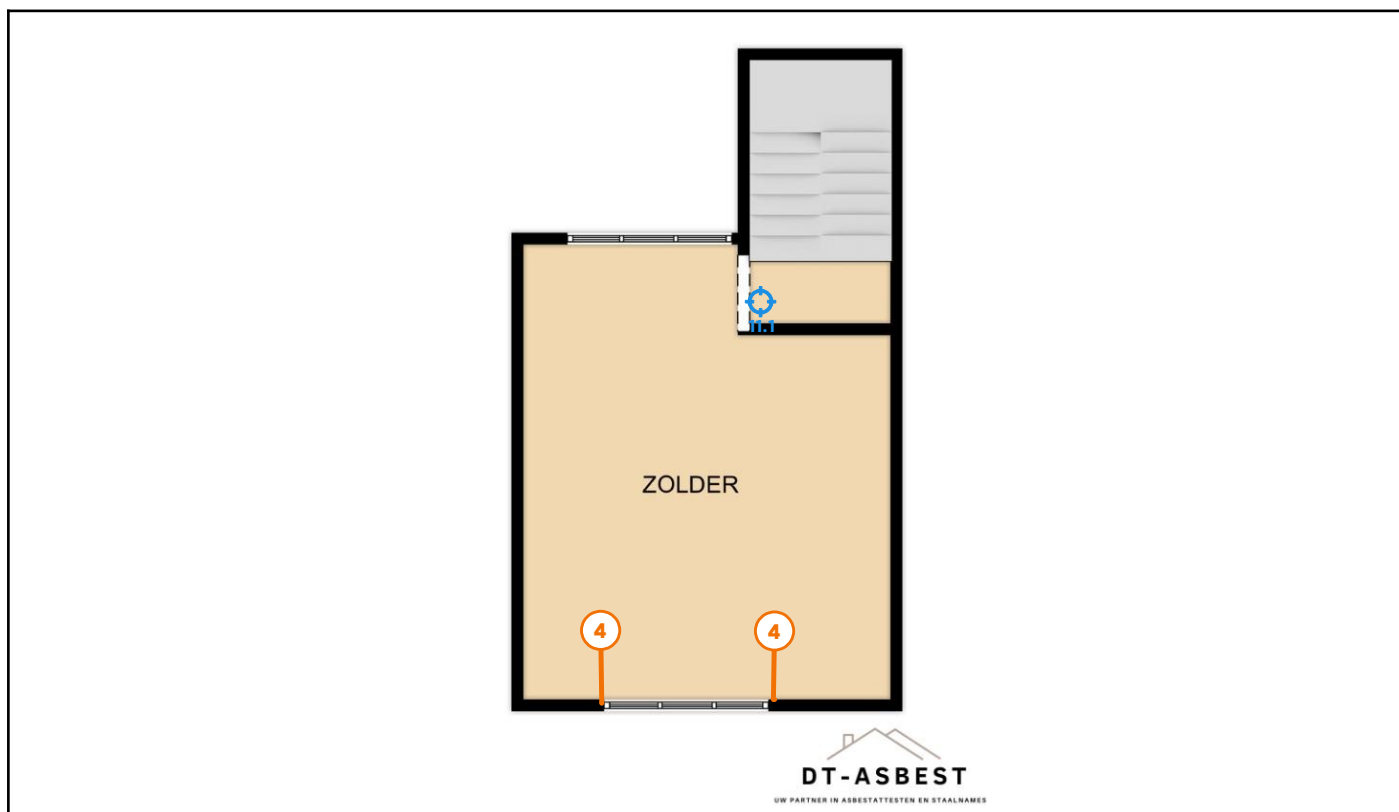
Plan 1.3: Plan zolder

Beschrijving	Type	Actie
4. Leien dakkapel	Asbestmateriaal	Verwijderen
11. Pleisterwerk plafonds	Geen asbest	-
11.1 Code: MM02	Mengmonster	-

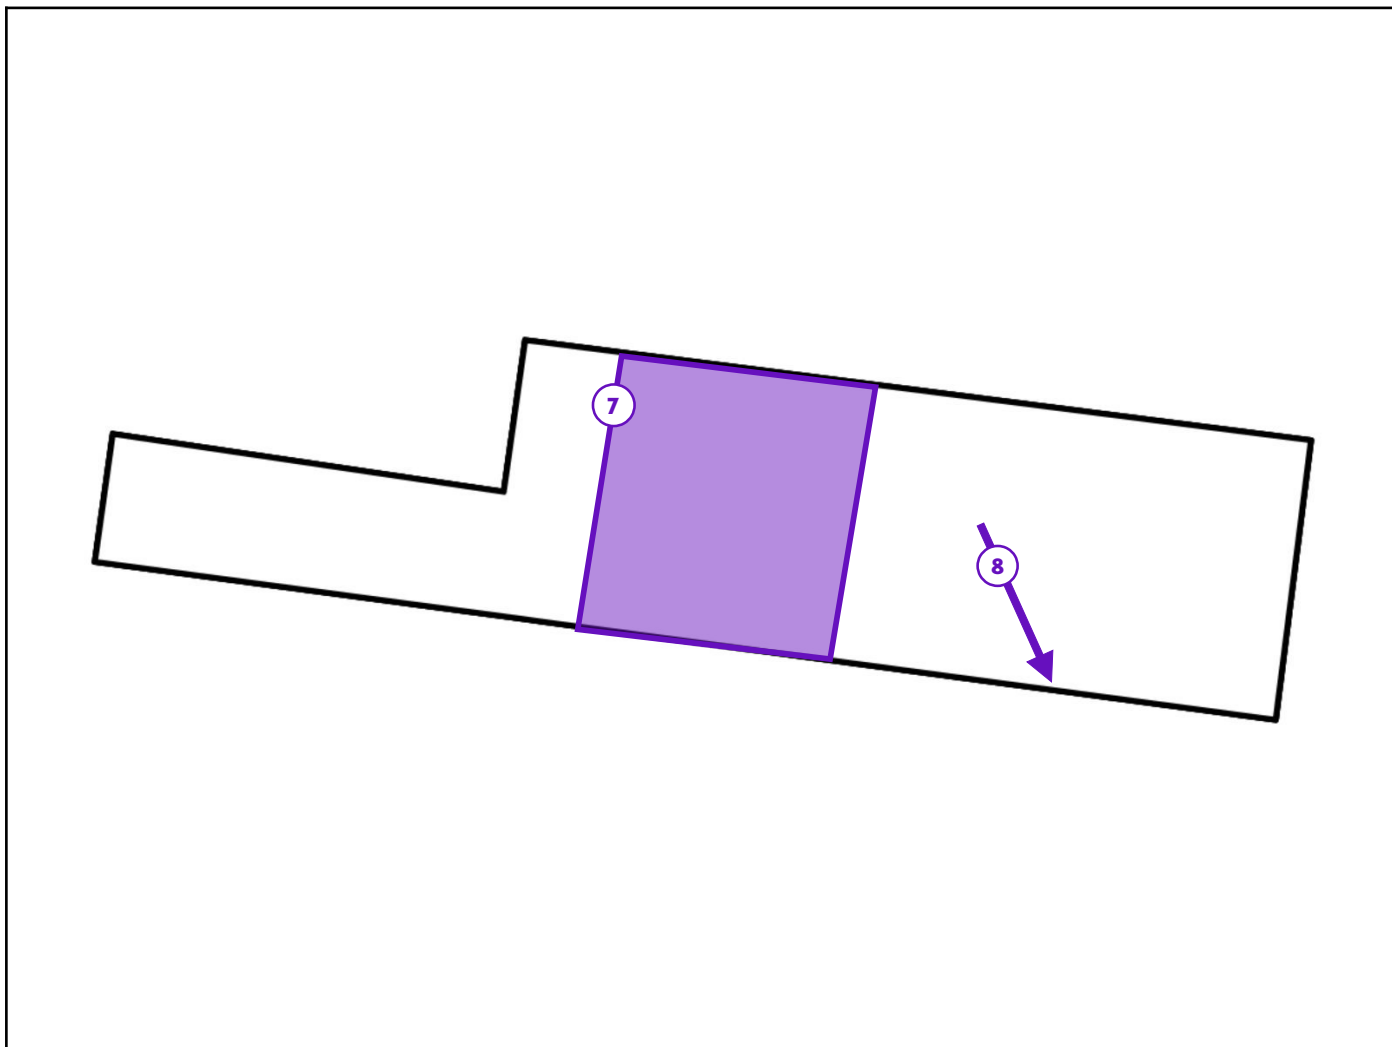
Plan 1.4: Woning plan

Beschrijving	Type	Actie
7. Plat dak	Beperking	-
8. Schouw	Beperking	-

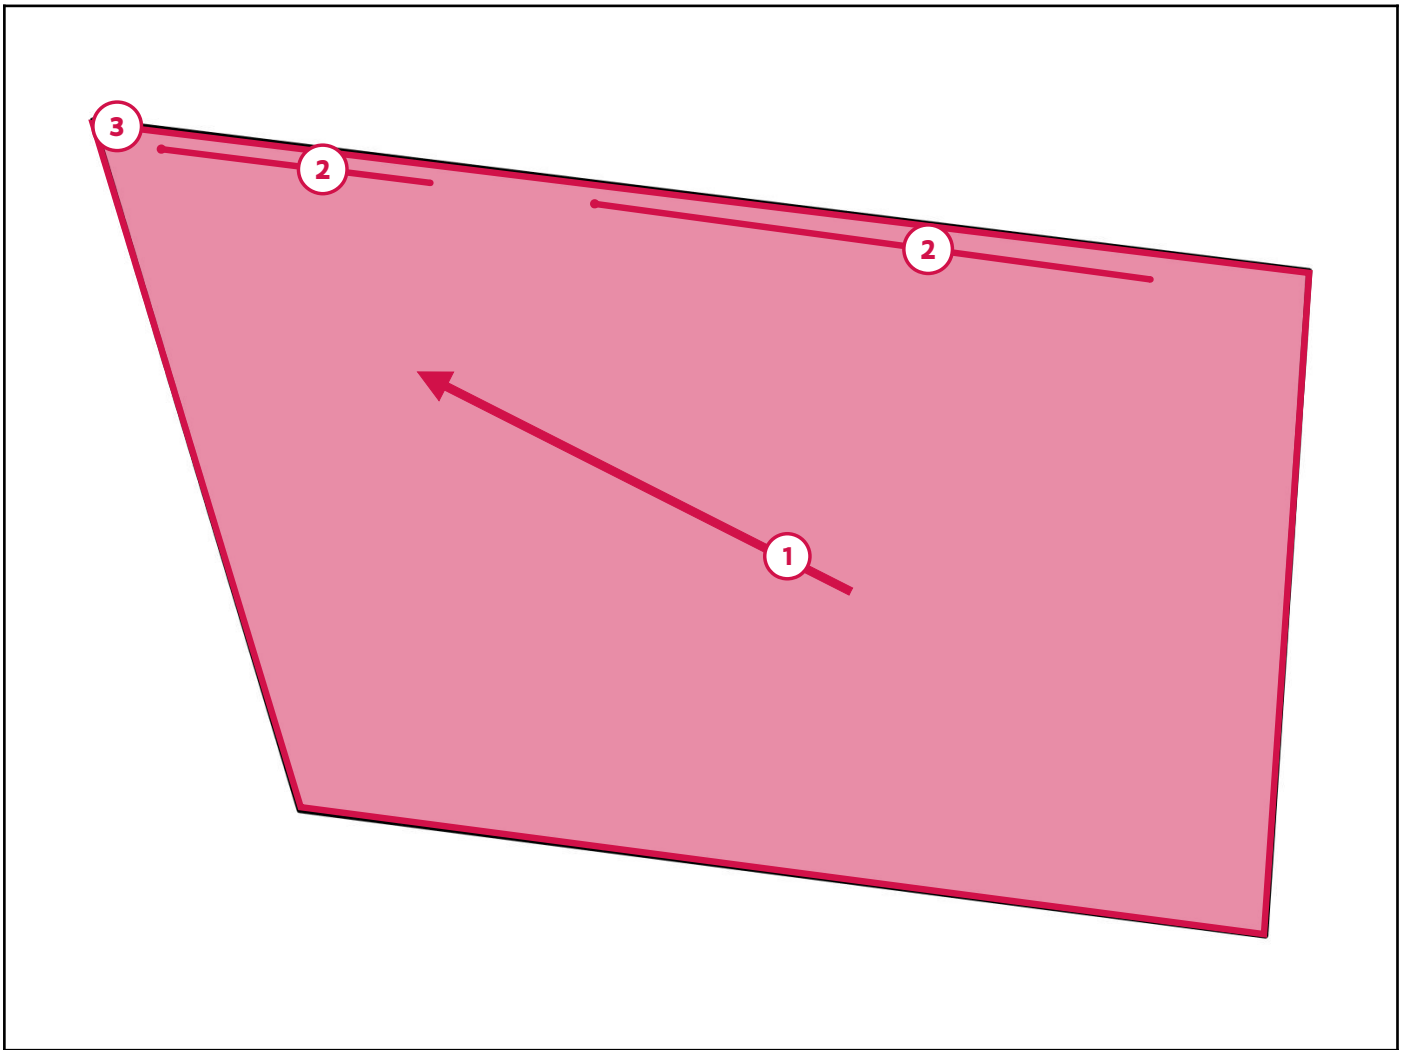
Plan 2.1: Constructie plan

Beschrijving	Type	Actie
1. Resten van asbestbuis, vlakke asbestplaat en asbestgolfplaat	Asbestmateriaal	Dringend verwijderen
2. Vlakke asbestplaat	Asbestmateriaal	Dringend verwijderen
3. Golfplaten dak tuinberging	Asbestmateriaal	Dringend verwijderen

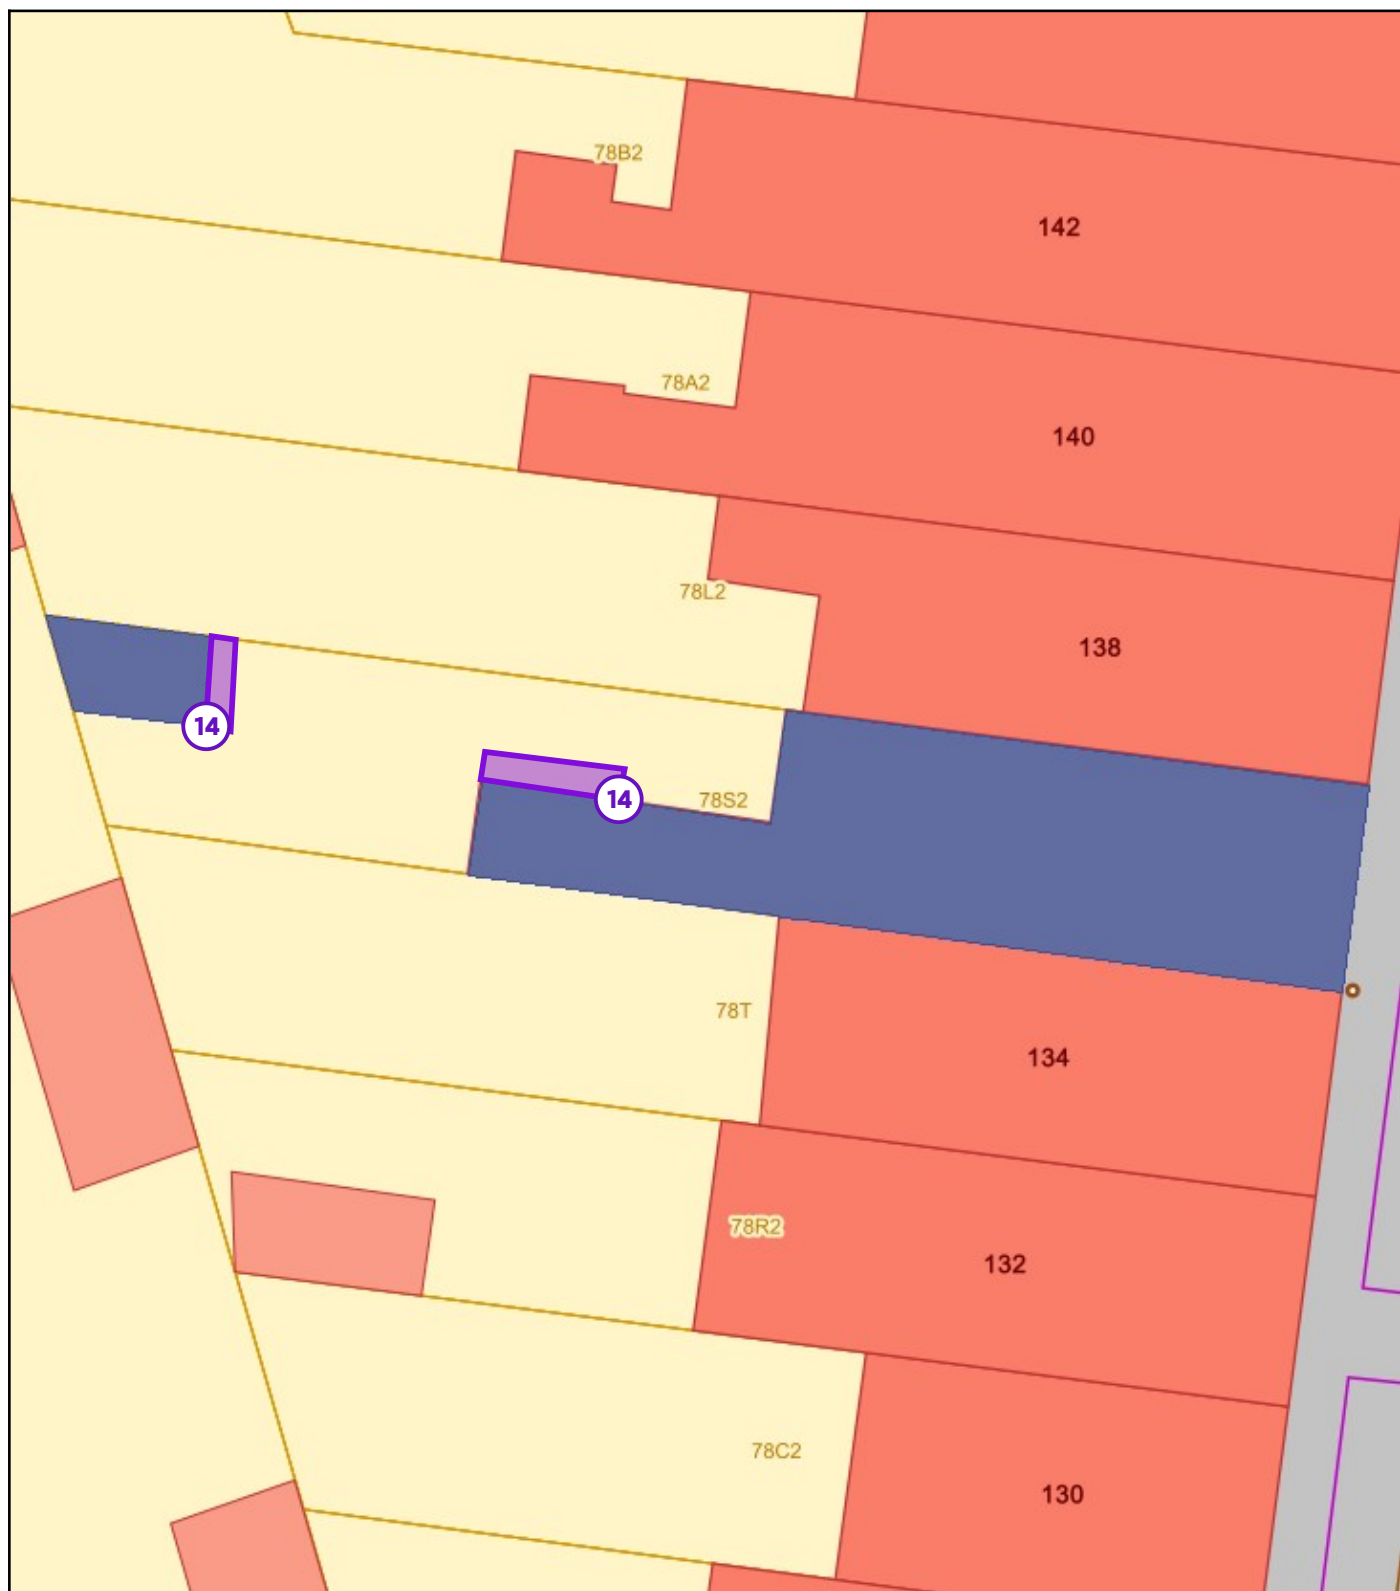
Plan 3.1: Afdruiptzones/afvloeizones

14. Tuinberging	Afdruipzone/afvloeizone	-
-----------------	-------------------------	---

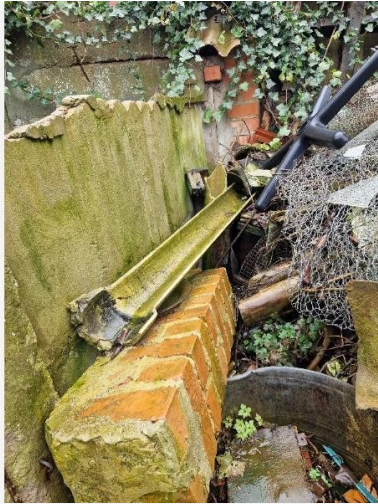
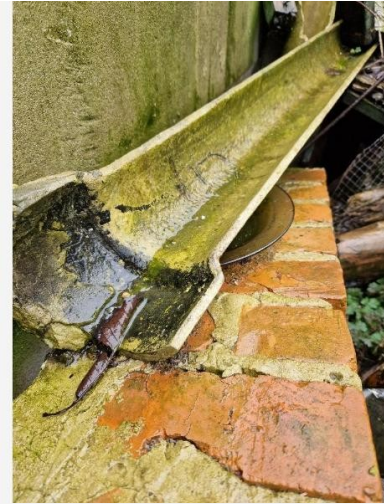
Fiche 1: Resten van asbestbuis, vlakke asbestplaat en asbestgolfplaat

Asbestmateriaal - afvalstof

Het asbestmateriaal valt onder de mijlpaal van 2040.

Beschrijving	Resten van asbestbuis, vlakke asbestplaat en asbestgolfplaat
Type afvalstof	Betreft stock-voorraad of gedemonteerde asbestmaterialen
Aanwezige resten	Resten van asbestbuis, vlakke asbestplaat en asbestgolfplaat
Omgeving	Buiten
Primaire drager	Gedemonteerd of buitengebruik gesteld materiaal
Asbestmaterialen	<ul style="list-style-type: none">Dak- en gevelbekleding - GolfplaatDak- en gevelbekleding - PlaatHemelwaterafvoerkanaal
Bindmiddel van asbestmateriaal	Cement
Gebondenheid op basis van bindmiddel	Hecht
Hoeveelheid (gewicht - aantal)	<ul style="list-style-type: none">40,00 kg - 1 stuk
Totaal gewicht	40,00 kg
Eenvoudig bereikbaar	Ja
Identificatiemethode	De asbestdeskundige beoordeelt het materiaal als asbestverdacht en dus asbesthoudend, en dit zonder monstername.

Dringend verwijderen

- Verwijder het asbestafval.

- Eenvoudige handelingen: mag via doe-het-zelf of door werknemer(s) met opleidingsattest eenvoudige handelingen
Deze toepassing kan een doe-het-zelver verwijderen indien dit op een veilige en correcte manier gebeurt. Gezien de gevaren van asbest, is het steeds aan te raden (indien u niet vertrouwd bent met de verwijdering van asbestmaterialen) om hiervoor een gespecialiseerde firma in te schakelen.

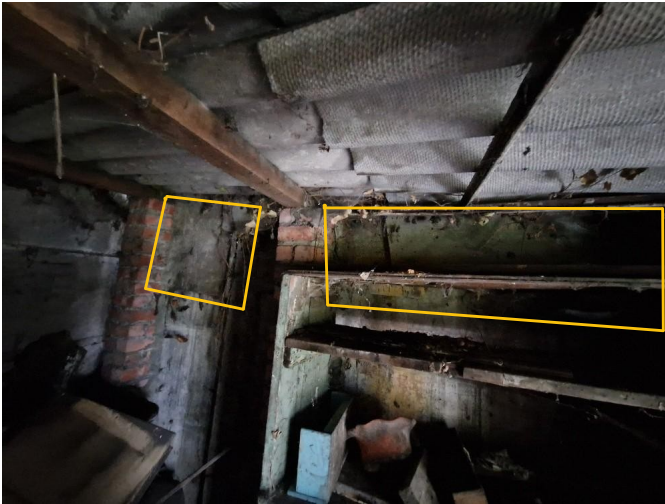
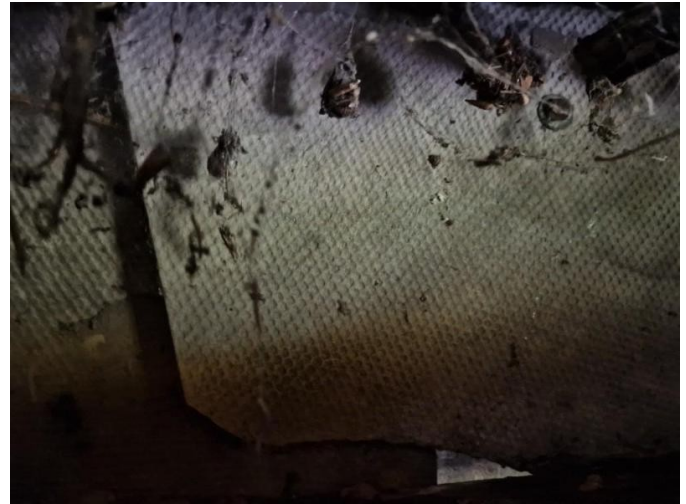
Het asbestmateriaal valt onder de mijlpaal van 2034.

Eindbeoordeling materiaalrisico	Hoog materiaalrisico en/of hoge kans op vezelvrijgave
---------------------------------	---

Gebondenheid	Categorie 1: hechtgebonden in oorsprong
Asbestsoort (vezeltype)	Crocidoliet aanwezig
Asbestconcentratie	Laag (< 50%)
Afschermingsgraad van het gehele materiaal	Geheel of deels (ook) vrij aan binnenluchtstromen
Toestand van het materiaal	Matig beschadigd, matig verweerd

Beschrijving	Vlakke asbestplaat
Omgeving	Grenst aan binnen- en buitenlucht
Primaire drager	Infrastructuur hemelwater (opvang en afvoer)
Asbestmateriaal	Dak- en gevelbekleding - Plaat
Bindmiddel van asbestmateriaal	Cement
Gebondenheid op basis van bindmiddel	Hecht
Hoeveelheid (oppervlakte - dikte - aantal)	• 3,00 m ² - 0,40 cm - 1 stuk
Totaal volume	0,012 m ³
Eenvoudig bereikbaar	Ja
Bevestigingswijze	• Geklemd
Identificatiemethode	De asbestdeskundige beoordeelt het materiaal als asbesthoudend, en dit zonder monstername.
Destructieve handeling voor identificatie	Nee

Dringend verwijderen

- Scherm in afwachting van verwijdering het asbestmateriaal af van luchtstromingen en verstoring: bijvoorbeeld door het te verpakken, te fixeren, af te dekken, signalisatie - afbakening aan te brengen, ...

- Eenvoudige handelingen: mag via doe-het-zelf of door werknemer(s) met opleidingsattest eenvoudige handelingen
Deze toepassing kan door een aannemer die over een opleidingsattest eenvoudige handelingen beschikt of door een particulier (doe-het-zelf), verwijderd worden indien er geen verhoogd risico op vrijgave van asbestvezels (max. concentratie 0,01 vezels/cm³ - CODEX Art. VI.3-54) ontstaat en de toepassing voorafgaand wordt gefixeerd/bevochtigd; de individuele elementen zonder machinale werktuigen (boormachine, slijpschijf, hogedrukreiniger,...) en zonder breken of gooien een voor een losgemaakt worden; en ten slotte dubbel en luchtdicht verpakt weggevoerd worden naar een erkend afvalpunt (recyclagepark).

- Eenvoudige handelingen: enkel door erkend asbestverwijderaar
Deze toepassing kan enkel door een erkende asbestverwijderaar verwijderd worden omdat er hier automatisch een verhoogd risico op vrijgave van asbestvezels (max. concentratie 0,01 vezels/cm³ - CODEX - Art. VI.3-54) ontstaat. (Bron: VLAREM II: 6.4.0.1 par1, par2 en par3). Een erkend asbestverwijderaar moet ingeschakeld worden voor deze toepassingen die niet (kunnen) worden verwijderd door de couveuzemethode, door hermetische zone of door de materialen beschreven in Vlarem II, art. 6.4.0.1 par2. (Bron: Leidraad bij het Inspectieprotocol)

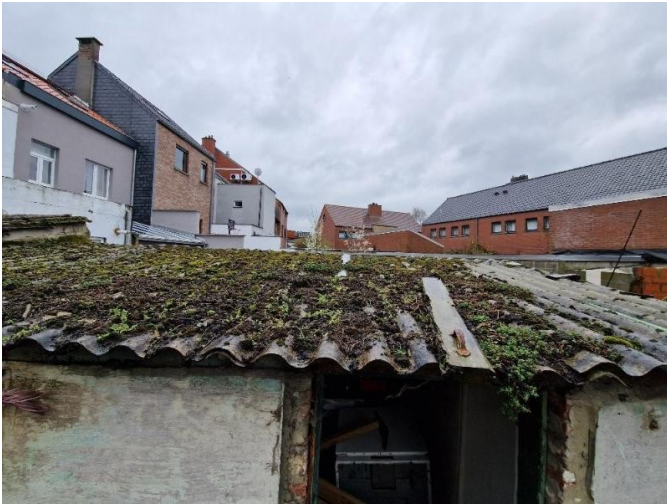
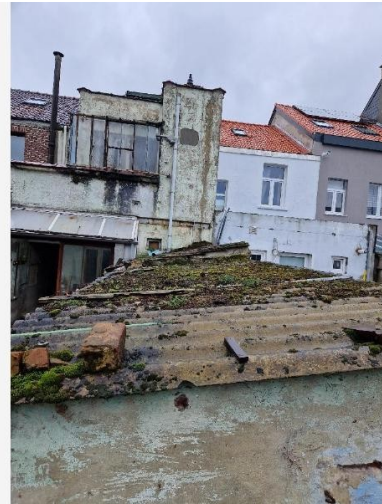
Het asbestmateriaal valt onder de mijlpaal van 2034.

Eindbeoordeling materiaalrisico	Hoog materiaalrisico en/of hoge kans op vezelvrijgave
---------------------------------	---

Gebondenheid	Categorie 1: hechtgebonden in oorsprong
Asbestsoort (vezeltype)	Crocidoliet aanwezig
Asbestconcentratie	Laag (< 50%)
Afschermingsgraad van het gehele materiaal	Geheel of deels (ook) vrij aan binnenluchtstromen
Toestand van het materiaal	Zwaar beschadigd, zwaar verweerd

Beschrijving	Golfplaten dak tuinberging
Omgeving	Grenst aan binnen- en buitenlucht
Primaire drager	Schuin dak
Asbestmateriaal	Dak- en gevelbekleding - Golfplaat
Bindmiddel van asbestmateriaal	Cement
Gebondenheid op basis van bindmiddel	Hecht
Hoeveelheid (oppervlakte - aantal)	<ul style="list-style-type: none">• 30,00 m² - 1 stuk
Totale oppervlakte	30,00 m ²
Eenvoudig bereikbaar	Ja
Bevestigingswijze	<ul style="list-style-type: none">• Geschroefd
Identificatiemethode	De asbestdeskundige beoordeelt het materiaal als asbesthoudend, en dit zonder monsternamen.
Destructieve handeling voor identificatie	Nee

Dringend verwijderen

- Scherm in afwachting van verwijdering het asbestmateriaal af van luchtstromingen en verstoring: bijvoorbeeld door het te verpakken, te fixeren, af te dekken, signalisatie - afbakening aan te brengen, ...
- Verwijder dit asbestmateriaal zo snel mogelijk. Volg de toestand goed op.
- Hemelwater dat afspoelt van asbestcement daken of gevels kan asbestdeeltjes bevatten. Gebruik het enkel voor gesloten circuits (bv. spoelen toiletten). Reinig na het vervangen van het dak of de gevel de dakgoten en regenwaterput of -ton om asbesthoudend sediment of slib te verwijderen

- Eenvoudige handelingen: mag via doe-het-zelf of door werknemer(s) met opleidingsattest eenvoudige handelingen
Deze toepassing kan door een aannemer die over een opleidingsattest eenvoudige handelingen beschikt of door een particulier (doe-het-zelf), verwijderd worden indien er geen verhoogd risico op vrijgave van asbestvezels (max. concentratie 0,01 vezels/cm³ - CODEX Art. VI.3-54) ontstaat en de toepassing voorafgaand wordt gefixeerd/bevochtigd; de individuele elementen zonder machinale werktuigen (boormachine, slijpschijf, hogedrukreiniger,...) en zonder breken of gooien een voor een losgemaakt worden; en ten slotte dubbel en luchtdicht verpakt weggevoerd worden naar een erkend afvalpunt (recyclagepark).

- Eenvoudige handelingen: enkel door erkend asbestverwijderaar
Deze toepassing kan enkel door een erkende asbestverwijderaar verwijderd worden omdat er hier automatisch een verhoogd risico op vrijgave van asbestvezels (max. concentratie 0,01 vezels/cm³ - CODEX - Art. VI.3-54) ontstaat. (Bron: VLAREM II: 6.4.0.1 par1, par2 en par3). Een erkend asbestverwijderaar moet ingeschakeld worden voor deze toepassingen die niet (kunnen) worden verwijderd door de couveuzekmethode, door hermetische zone of door de materialen beschreven in Vlare II, art. 6.4.0.1 par2. (Bron: Leidraad bij het Inspectieprotocol)

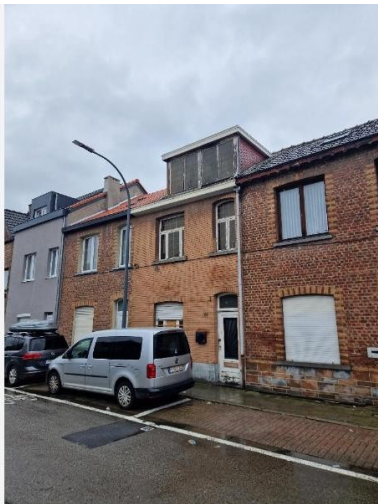
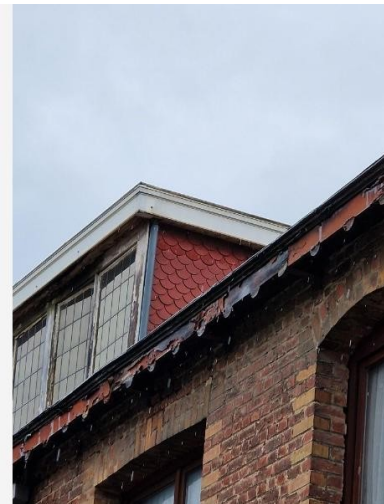
Het asbestmateriaal valt onder de mijlpaal van 2034.

Eindbeoordeling materiaalrisico	Verhoogd materiaalrisico en/of verhoogde kans op vezelvrijgave
---------------------------------	--

Gebondenheid	Categorie 1: hechtgebonden in oorsprong
Asbestsoort (vezeltype)	Crocidoliet aanwezig
Asbestconcentratie	Laag (< 50%)
Afschermingsgraad van het gehele materiaal	Geheel of deels vrij aan de buitenlucht
Toestand van het materiaal	Matig beschadigd, matig verweerd

Beschrijving	Leien dakkapel
Omgeving	Buiten
Primaire drager	Wand buitenschil
Asbestmateriaal	Dak- en gevelbekleding - Lei, shingle
Bindmiddel van asbestmateriaal	Cement
Gebondenheid op basis van bindmiddel	Hecht
Hoeveelheid (oppervlakte - aantal)	• 2,00 m ² - 1 stuk
Totale oppervlakte	2,00 m ²
Eenvoudig bereikbaar	Ja
Bevestigingswijze	• Genageld, geniet
Identificatiemethode	De asbestdeskundige beoordeelt het materiaal als asbesthoudend, en dit zonder monstername.
Destructieve handeling voor identificatie	Nee

Verwijderen

- Zorg voor een veilig beheer. Vermijd het beschadigen van het asbestmateriaal. Controleer de toestand jaarlijks op wijzigingen.
- Hemelwater dat afspoelt van asbestcement daken of gevels kan asbestdeeltjes bevatten. Gebruik het enkel voor gesloten circuits (bv. spoelen toiletten). Reinig na het vervangen van het dak of de gevel de dakgoten en regenwaterput of -ton om asbesthoudend sediment of slib te verwijderen

- Eenvoudige handelingen: mag via doe-het-zelf of door werknemer(s) met opleidingsattest eenvoudige handelingen
Deze toepassing kan door een aannemer die over een opleidingsattest eenvoudige handelingen beschikt of door een particulier (doe-het-zelf), verwijderd worden indien er geen verhoogd risico op vrijgave van asbestvezels (max. concentratie 0,01 vezels/cm³ - CODEX Art. VI.3-54) ontstaat en de toepassing voorafgaand wordt gefixeerd/bevochtigd; de individuele elementen zonder machinale werktuigen (boormachine, slijpschijf, hogedrukreiniger,...) en zonder breken of gooien een voor een losgemaakt worden; en ten slotte dubbel en luchtdicht verpakt weggevoerd worden naar een erkend afvalpunt (recyclagepark).

- Eenvoudige handelingen: enkel door erkend asbestverwijderaar
Deze toepassing kan enkel door een erkende asbestverwijderaar verwijderd worden omdat er hier automatisch een verhoogd risico op vrijgave van asbestvezels (max. concentratie 0,01 vezels/cm³ - CODEX - Art. VI.3-54) ontstaat. (Bron: VLAREM II: 6.4.0.1 par1, par2 en par3). Een erkend asbestverwijderaar moet ingeschakeld worden voor deze toepassingen die niet (kunnen) worden verwijderd door de couveuzekmethode, door hermetische zone of door de materialen beschreven in VlareM II, art. 6.4.0.1 par2. (Bron: Leidraad bij het Inspectieprotocol)

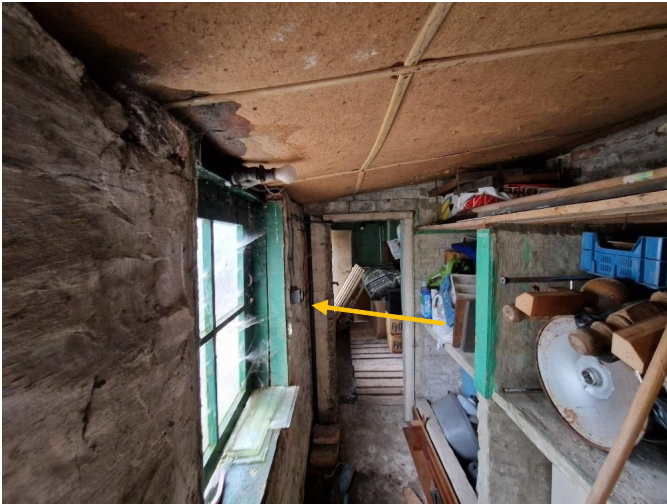
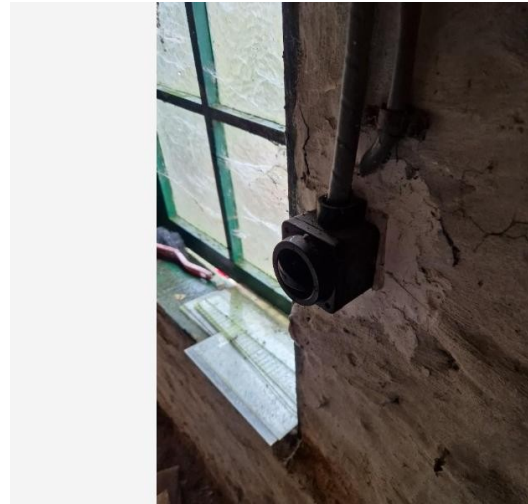
Het asbestmateriaal valt onder de mijlpaal van 2040.

Verwijderen

- Zorg voor een veilig beheer. Vermijd het beschadigen van het asbestmateriaal. Controleer de toestand jaarlijks op wijzigingen.

- Eenvoudige handelingen: mag via doe-het-zelf of door werknemer(s) met opleidingsattest eenvoudige handelingen
Deze toepassing kan door een aannemer die over een opleidingsattest eenvoudige handelingen beschikt of door een particulier (doe-het-zelf), verwijderd worden indien er geen verhoogd risico op vrijgave van asbestvezels (max. concentratie 0,01 vezels/cm³ - CODEX Art. VI.3-54) ontstaat en de toepassing voorafgaand wordt gefixeerd/bevochtigd; de individuele elementen zonder machinale werktuigen (boormachine, slijpschijf, hogedrukreiniger,...) en zonder breken of gooien een voor een losgemaakt worden; en ten slotte dubbel en luchtdicht verpakt weggevoerd worden naar een erkend afvalpunt (recyclagepark).

- Eenvoudige handelingen: enkel door erkend asbestverwijderaar
Deze toepassing kan enkel door een erkende asbestverwijderaar verwijderd worden omdat er hier automatisch een verhoogd risico op vrijgave van asbestvezels (max. concentratie 0,01 vezels/cm³ - CODEX - Art. VI.3-54) ontstaat. (Bron: VLAREM II: 6.4.0.1 par1, par2 en par3). Een erkend asbestverwijderaar moet ingeschakeld worden voor deze toepassingen die niet (kunnen) worden verwijderd door de couveuzemethode, door hermetische zone of door de materialen beschreven in Vlare II, art. 6.4.0.1 par2. (Bron: Leidraad bij het Inspectieprotocol)

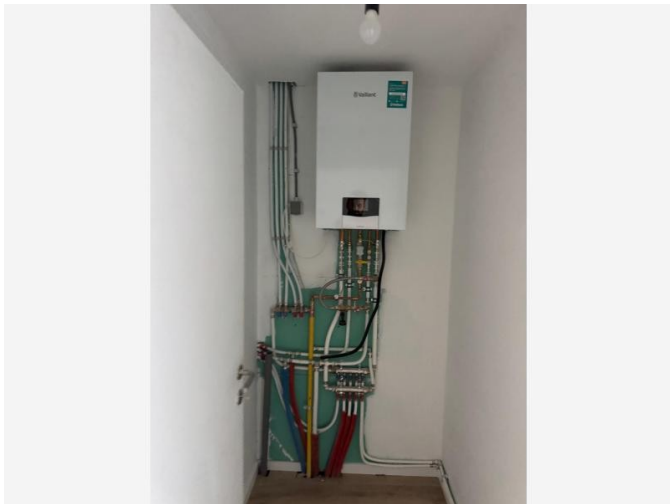
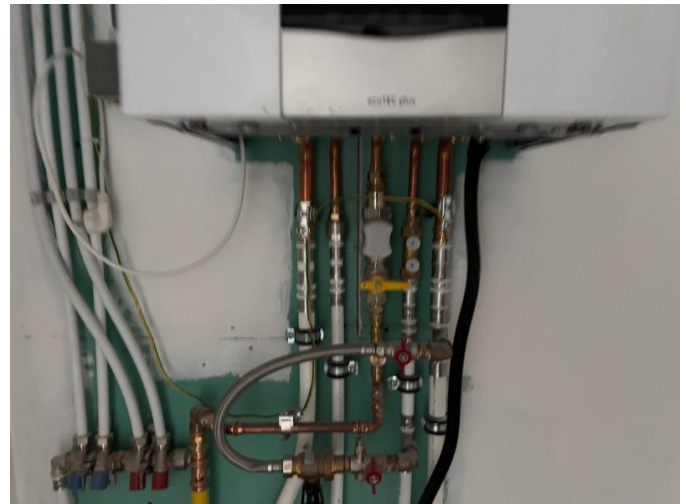
Beschrijving	Notitie	Terug te vinden op plannen
Fiche 15: CV-ketel (niet verdacht)	De CV-ketel (dichtingen, isolerend materiaal) is niet asbestverdacht.	-
Fiche 16: Kit aan de ramen	De kit aan de ramen is niet asbestverdacht.	-
