Asbestinventarisatetest

Kapellensteenweg 295/4, 2920 Kalmthout

Attestnummer : 20260210-000328.000

Uitgegeven op : 10.02.2026

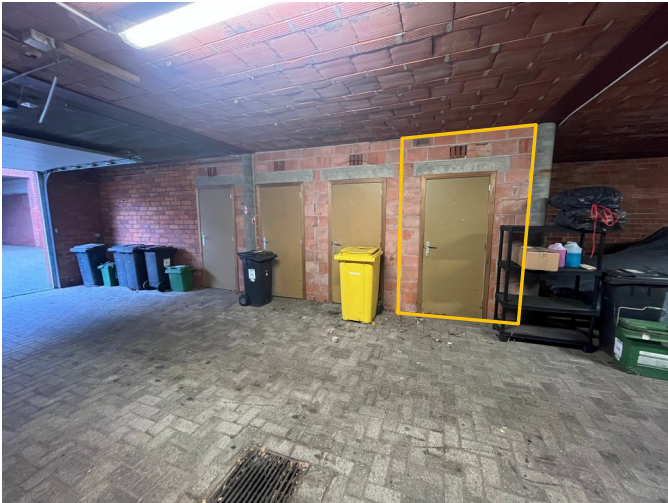
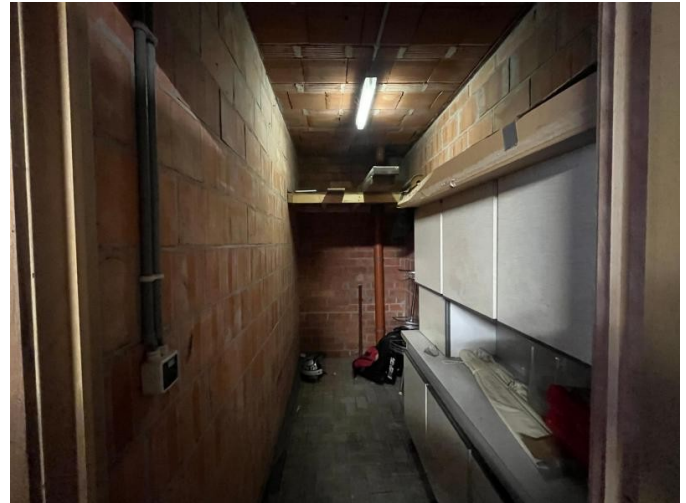
De berging in het achtergelegen bijgebouw is na inspectie asbestveilig bevonden. Er zijn geen asbestverdachte materialen aangetroffen.

De asbestdeskundige beoordeelt het materiaal als niet-asbestverdacht.

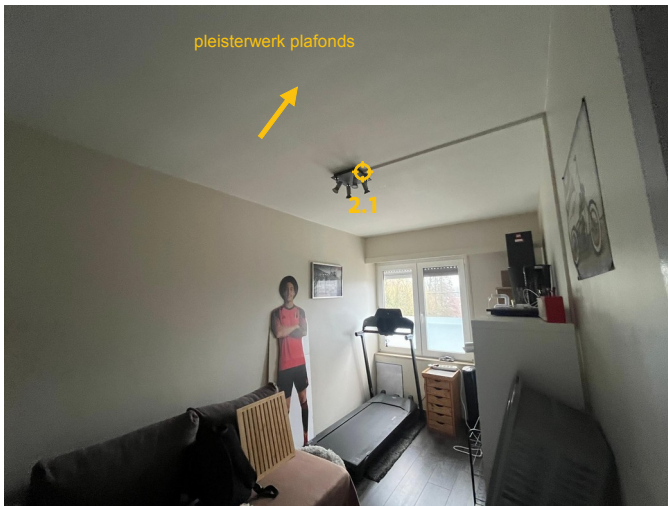
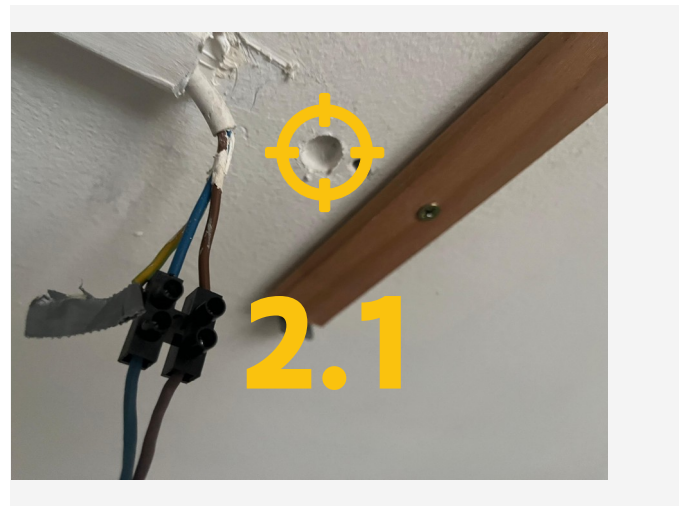
Fiche 2: Pleisterwerk plafonds

Conclusie

Geen asbest

| # | Type | Referentie | Resultaat |
|---|---|---|---|
| 2.1 | Mengmonster | MM02 | Geen asbest |

| Beschrijving | Pleisterwerk plafonds |

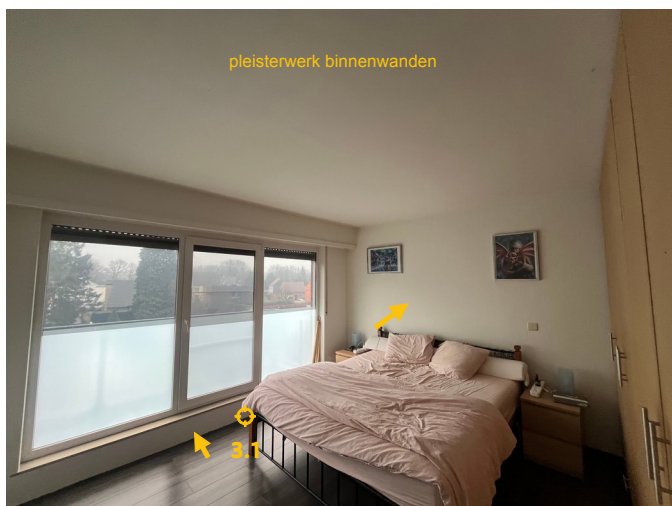
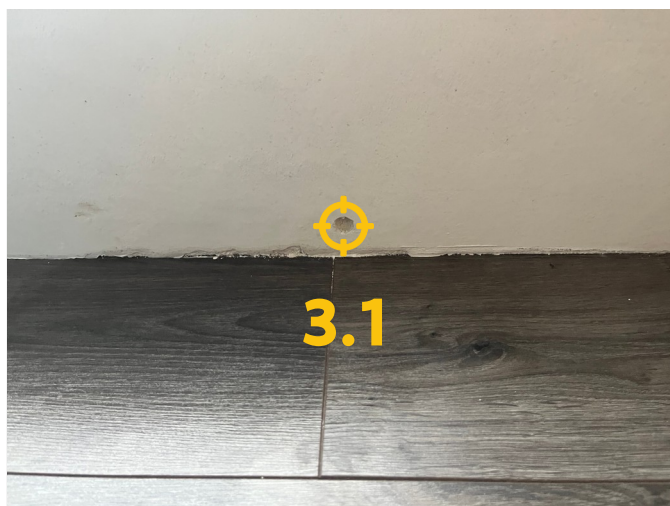
Fiche 3: Pleisterwerk binnenwanden

Conclusie

Geen asbest

| # | Type | Referentie | Resultaat |
|---|---|---|---|
| 3.1 | Mengmonster | MM01 | Geen asbest |

| Beschrijving | Pleisterwerk binnenwanden |

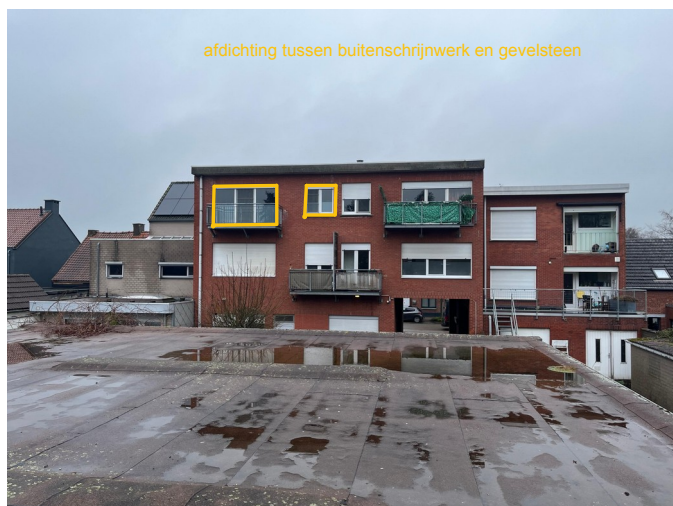
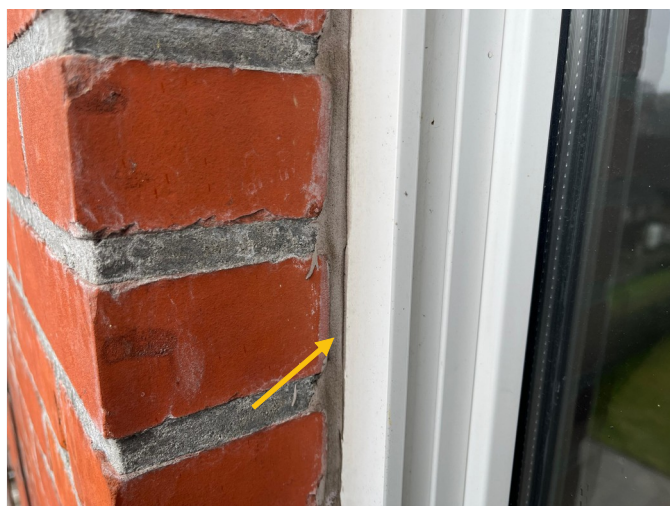
| Beschrijving | Notitie | Terug te vinden op plannen |
|---|--|---|
| Fiche 4: Afdichting buitenschrijnwerk (siliconen) | De afdichting aan het buitenschrijnwerk is na inspectie asbestveilig bevonden. Deze is voorzien uit niet asbestverdachte flexibele siliconen. | Plan 1.1: Appartement |

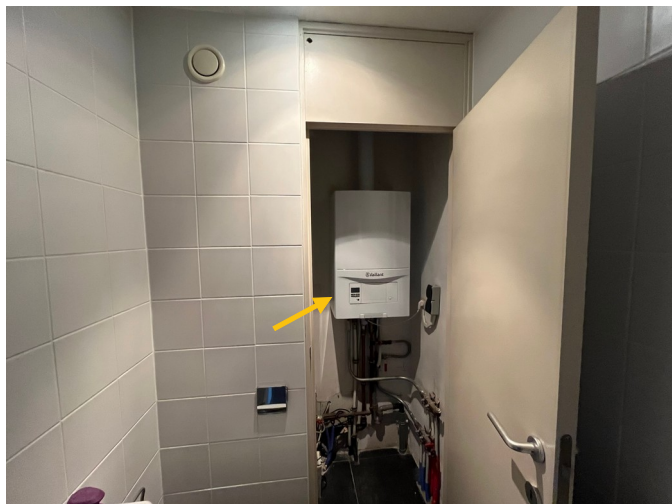
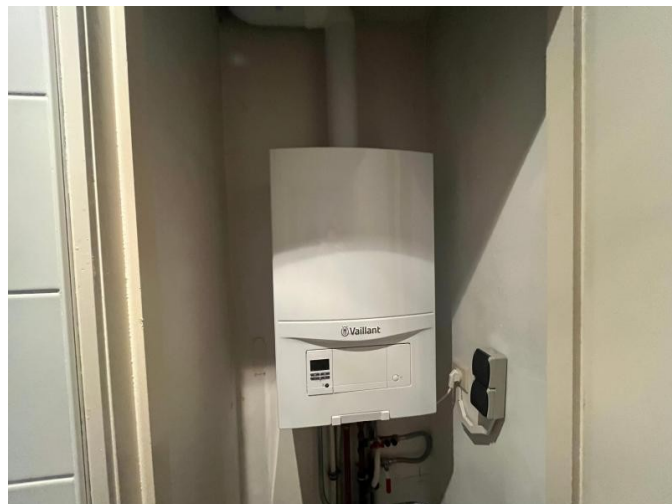
| Beschrijving | Notitie | Terug te vinden op plannen |
|---|--|---|
| Fiche 5: Verwarmingsinstallatie | De verwarmingsinstallatie is asbestveilig bevonden na inspectie. De verwarmingsketel is een recent model. Er zijn geen asbestverdachte materialen aangetroffen aan de verwarmingsketel, toe- en afvoerleidingen. | Plan 1.1: Appartement |

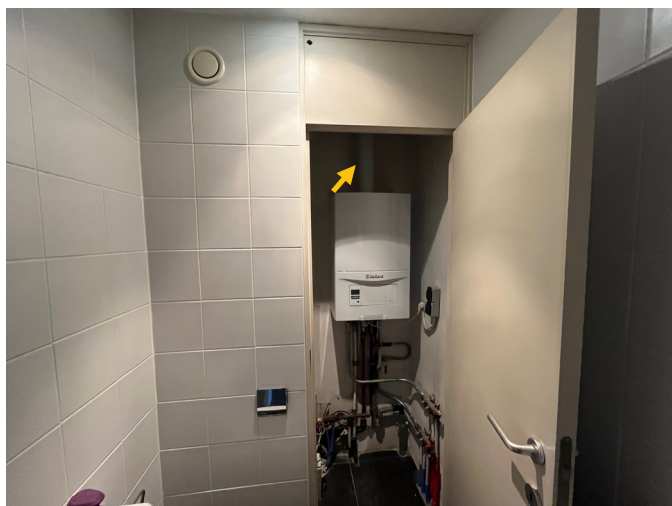
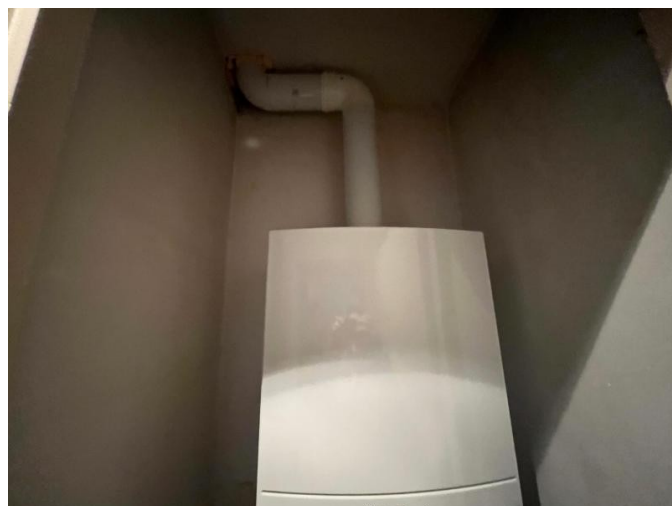
| Beschrijving | Notitie | Terug te vinden op plannen |
|---|--|---|
| Fiche 6: Rookgaskanaal | Het rookgaskanaal van de verwarmingsketel is na inspectie asbestveilig bevonden. Deze is voorzien in PVC afvoerbuis. | Plan 1.1: Appartement |

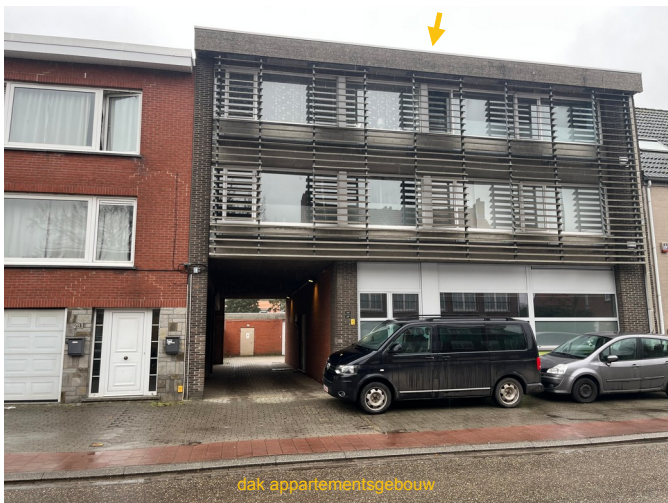
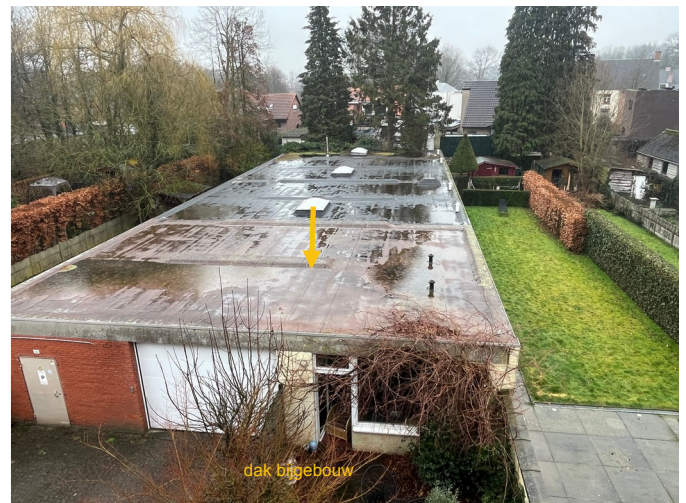
| Beschrijving | Notitie | Terug te vinden op plannen |
|--|--|---|
| Fiche 8: Dakbedekking gemeenschap | De platte daken behoren tot de gemeenschappelijke delen van het appartementsgebouw en vallen bijgevolg buiten deze opdracht. | - |
