Asbestinventarisatetest

Nerviërslaan 26, 1780 Wemmel

Attestnummer : 20260410-000075.000

Uitgegeven op : 10.04.2026

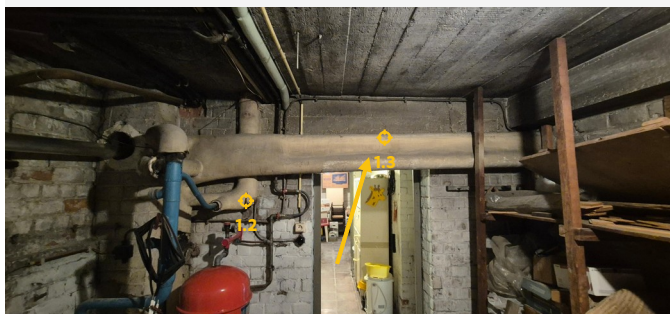
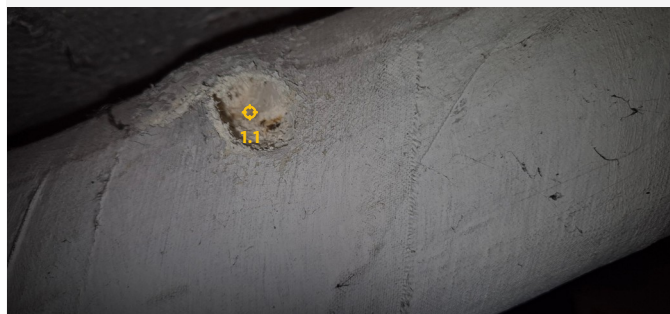
Het asbestmateriaal valt onder de mijlpaal van 2034.

Eindbeoordeling materiaalrisico	Hoog materiaalrisico en/of hoge kans op vezelvrijgave
---------------------------------	-------------------------------------------------------

Gebondenheid	Categorie 2: niet-hechtgebonden met matrix
Asbestsoort (vezeltype)	Amfibool aanwezig, uitgezonderd crocidoliet
Asbestconcentratie	Hoog ($\geq 50\%$)
Afschermingsgraad van het gehele materiaal	Geheel of deels vrij aan de buitenlucht, maar geen contact met binnenlucht
Toestand van het materiaal	Zwaar beschadigd, zwaar verweerd

#	Type	Referentie	Resultaat
1.1	Mengmonster	M10 rechte stukken	Amosiet
1.2	Mengmonster	M11 bochten	Chrysotiel
1.3	Mengmonster	M9 rechte stukken	Amosiet

Beschrijving	Leidingisolatie in de kelder en garage
Omgeving	Binnen
Primaire drager	HVAC infrastructuur en uitrusting
Asbestmateriaal	In-situ afwerkingslagen - Thermische isolatie
Bindmiddel van asbestmateriaal	Gips - kalk
Gebondenheid op basis van bindmiddel	Niet-hechtgebonden
Hoeveelheid (lengte - omtrek - dikte - aantal)	<ul style="list-style-type: none">• 2,70 m - 70,00 cm - 3,00 cm - 1 stuk• 19,50 m - 45,00 cm - 3,00 cm - 1 stuk
Totaal volume	0,32 m ³
Eenvoudig bereikbaar	Ja
Bevestigingswijze	<ul style="list-style-type: none">• Verlijmd, ingegoten, versmeerd
Identificatiemethode	Een monstername door de asbestdeskundige met laboanalyse door een asbestlabo.
Destructieve handeling voor identificatie	Nee

Dringend verwijderen

- Scherm in afwachting van verwijdering het asbestmateriaal af van luchtstromingen en verstoring: bijvoorbeeld door het te verpakken, te fixeren, af te dekken, signalisatie - afbakening aan te brengen, ...
- Verwijder dit asbestmateriaal zo snel mogelijk. Volg de toestand goed op.

- Hermetische zone (erkend asbestverwijderaar)
Gips-leidingisolatie mag enkel verwijderd worden door een erkende asbestverwijderaar in hermetische zone.

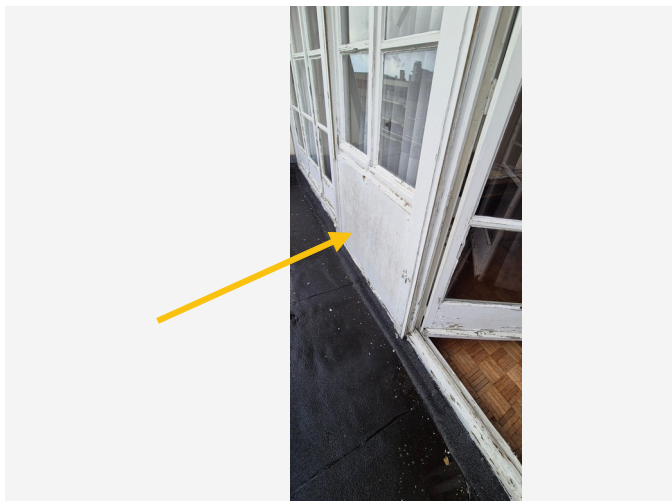
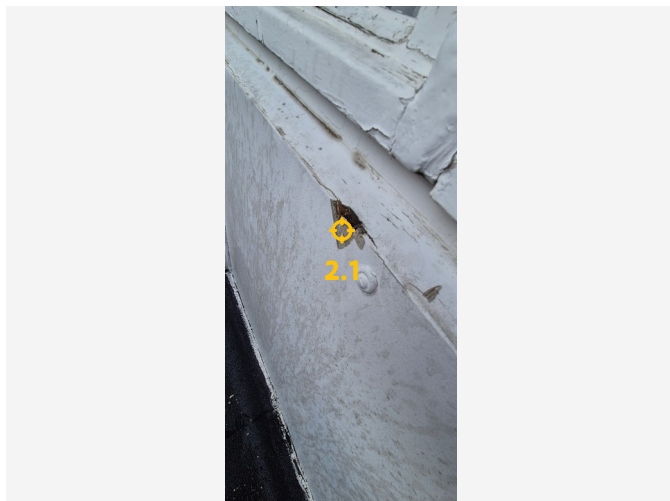
Fiche 2: Asbestcementplaat aan het raam op balkon - zolderverdieping

Het asbestmateriaal valt onder de mijlpaal van 2040.

Eindbeoordeling materiaalrisico	Zeer laag materiaalrisico en/of zeer lage kans op vezelvrijgave
---------------------------------	-----------------------------------------------------------------

Gebondenheid	Categorie 1: hechtgebonden in oorsprong
Asbestsoort (vezeltype)	Alleen chrysotiel aanwezig
Asbestconcentratie	Laag (< 50%)
Afschermingsgraad van het gehele materiaal	Niet-stootvaste afscherming
Toestand van het materiaal	Licht beschadigd, licht verweerd. Intacte calciumsilicaatplaat of materiaal met categorie 3-gebondenheid

#	Type	Referentie	Resultaat
2.1	Puntmonster	M8	Chrysotiel

Beschrijving	Asbestcementplaat aan het raam op balkon - zolderverdieping
Omgeving	Buiten
Primaire drager	Wandopening verticaal (raam, deur, ...)
Asbestmateriaal	Plaat, paneel, tablet - Generiek
Bindmiddel van asbestmateriaal	Cement
Gebondenheid op basis van bindmiddel	Hecht
Hoeveelheid (oppervlakte - dikte - aantal)	<ul style="list-style-type: none">• 0,80 m² - 0,50 cm - 1 stuk
Totaal volume	0,004 m ³
Eenvoudig bereikbaar	Ja
Bevestigingswijze	<ul style="list-style-type: none">• Geschroefd
Identificatiemethode	Een monstername door de asbestdeskundige met laboanalyse door een asbestlabo.
Destructieve handeling voor identificatie	Nee

Zorgvuldig beheren

- Zorg voor een veilig beheer. Vermijd het beschadigen van het asbestmateriaal. Controleer de toestand jaarlijks op wijzigingen.

- Eenvoudige handelingen: mag via doe-het-zelf of door werknemer(s) met opleidingsattest eenvoudige handelingen
Deze plaat kan verwijderd worden door de doe-het-zelver. In zijn geheel verwijderen zonder te beschadigen, losschroeven met traagdraaiend gereedschap (handgereedschap).

Vooraf fixeren of bevochtigen om stofvorming te voorkomen.

Draag de nodige PBM's tijdens de verwijdering: mondk masker type FFP3, wegwerpoveral Cat III type 5/6, voldoende sterke wegwerphandschoenen en eenvoudig afwasbaar schoeisel/overschoenen Cat III type 5/6. Bij verwijdering door doe-het-zelf moet men dit afval dubbel en luchtdicht verpakt aandienen bij het gemeentelijk recyclagepark. Men raadpleegt best op voorhand de voorwaarden van het recyclagepark.

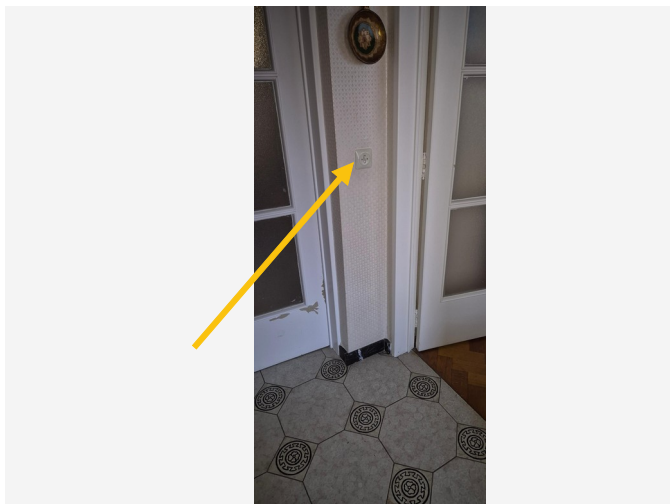
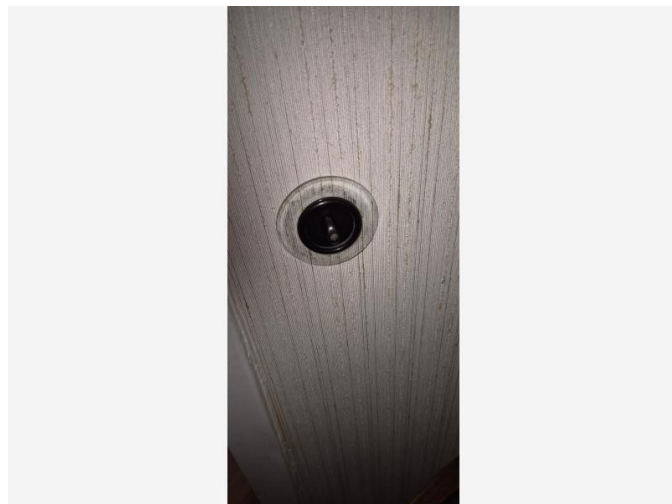
Het asbestmateriaal valt onder de mijlpaal van 2040.

Eindbeoordeling materiaalrisico	Laag materiaalrisico en/of verlaagde kans op vezelvrijgave
---------------------------------	------------------------------------------------------------

Gebondenheid	Categorie 1: hechtgebonden in oorsprong
Asbestsoort (vezeltype)	Crocidoliet aanwezig
Asbestconcentratie	Laag (< 50%)
Afschermingsgraad van het gehele materiaal	Geheel of deels vrij aan de binnenlucht, maar geen contact met binnenluchtstromen
Toestand van het materiaal	Onbeschadigd, niet verweerd

Beschrijving	Bakeliet toepassingen
Omgeving	Binnen
Primaire drager	Communicatie en elektrische infrastructuur en uitrusting
Asbestmateriaal	Plaat, paneel, tablet - Type Bakeliet
Bindmiddel van asbestmateriaal	Kunststof of -hars
Gebondenheid op basis van bindmiddel	Hecht
Hoeveelheid (oppervlakte - dikte - aantal)	<ul style="list-style-type: none"> • 0,75 m² - 1,00 cm - 1 stuk
Totaal volume	0,008 m ³
Eenvoudig bereikbaar	Ja
Bevestigingswijze	<ul style="list-style-type: none"> • Geschroefd
Identificatiemethode	<p>De asbestdeskundige beoordeelt het materiaal als asbestverdacht en dus asbesthoudend, en dit zonder monstername.</p> <p>Motivatie: De monstername brengt andere schade aan dan schade die inherent is aan de monstername.</p>
Destructieve handeling voor identificatie	Nee
Opmerking	Verschillende bakeliet toepassingen (wit en zwart) aanwezig verspreid in de woning: schakelaars, stopcontacten en draaiknoppen van de radiators.

Zorgvuldig beheren

- Zorg voor een veilig beheer. Vermijd het beschadigen van het asbestmateriaal. Controleer de toestand jaarlijks op wijzigingen.
- Voer bijkomende staalname(s) uit.

- Eenvoudige handelingen: mag via doe-het-zelf of door werknemer(s) met opleidingsattest eenvoudige handelingen
Bakeliet schakelaars, stopcontacten en draaiknoppen kunnen verwijderd worden bij de vernieuwing van de elektriciteit en chauffages. De bakeliet niet breken of beschadigen.

Draag de nodige PBM's tijdens de verwijdering: mondmasker type FFP3, wegwerpoveral Cat III type 5/6, voldoende sterke wegwerphandschoenen en eenvoudig afwasbaar schoeisel/overschoenen Cat III type 5/6. Bij verwijdering door doe-het-zelf moet men dit afval dubbel en luchtdicht verpakt aandienen bij het gemeentelijk recyclagepark. Men raadpleegt best op voorhand de voorwaarden van het recyclagepark.

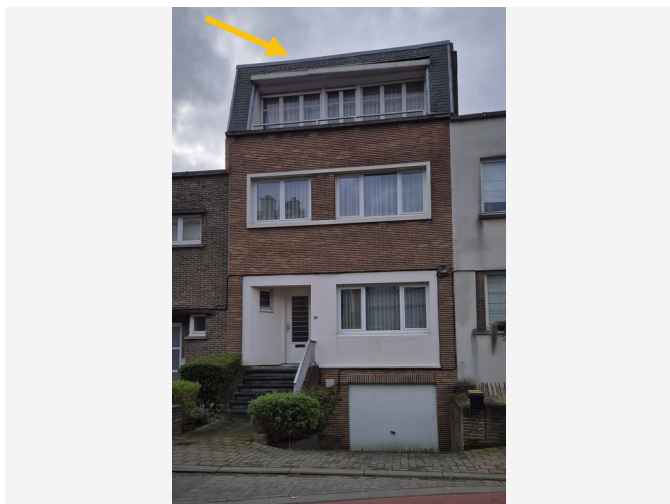
Situeringfoto

Tijdelijke beperking

Reden: Het te onderzoeken materiaal situeert zich hoger dan 3,50 m te rekenen vanaf een veilige ondergrond

Uitleg van de asbestdeskundige: Het dak is niet bereikbaar vanwege de hoogte. Ook geen luik binnenin aanwezig.

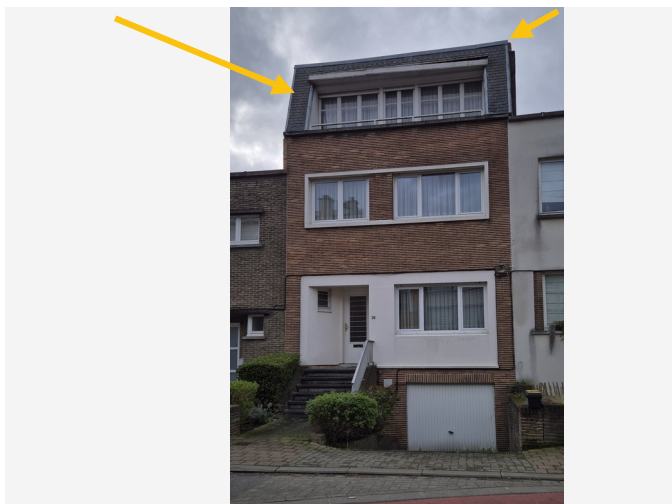
Situeringfoto

Tijdelijke beperking

Reden: niet bereikbaar zonder destructief onderzoek

Uitleg van de asbestdeskundige: Het onderdak is niet inspecteerbaar zonder destructief .

Het betreft het onderdak onder de natuurleien en eventueel het onderdak onder de platte daken.

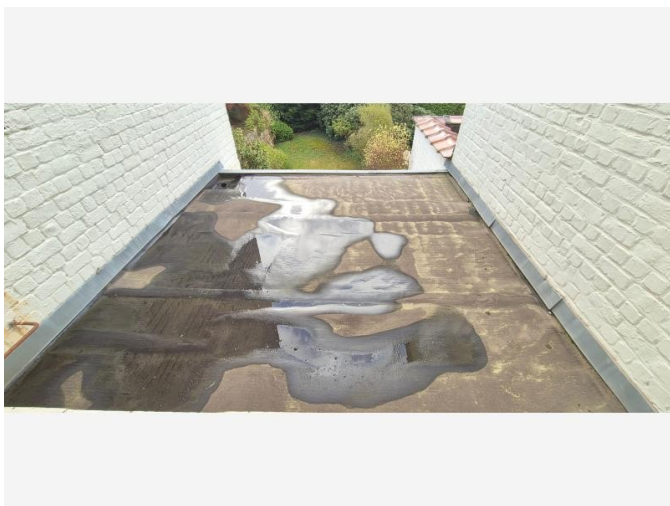
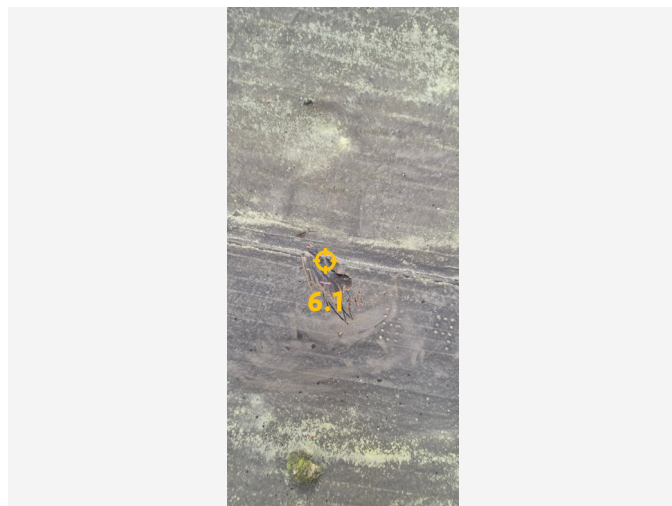
Fiche 6: Roofing op plat dak van de eetplaats

Geen asbest

#	Type	Referentie	Resultaat
6.1	Puntmonster	M5	Geen asbest

Beschrijving	Roofing op plat dak van de eetplaats
Omgeving	Buiten
Primaire drager	Plat dak
Bindmiddel van materiaal	Bitumen (roofing, teer, asfalt)
Gebondenheid op basis van bindmiddel	Hecht
Hoeveelheid (oppervlakte - aantal)	• 14,00 m ² - 1 stuk
Totale oppervlakte	14,00 m ²
Identificatiemethode	Een monstername door de asbestdeskundige met laboanalyse door een asbestlabo.
Destructieve handeling voor identificatie	Nee
Opmerking	Enkel staalname van de toplaag mogelijk.

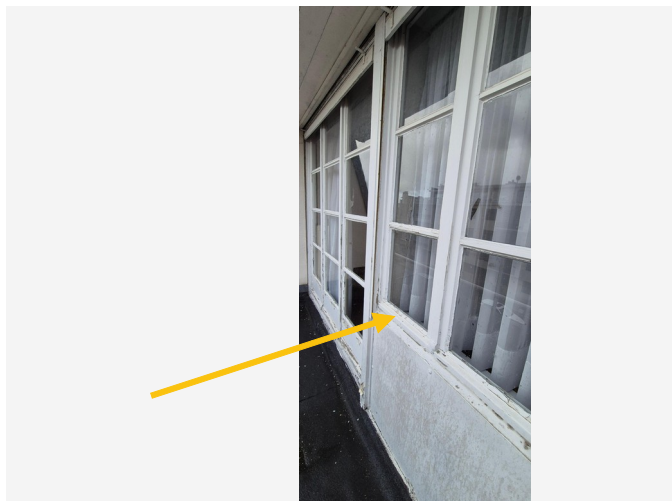
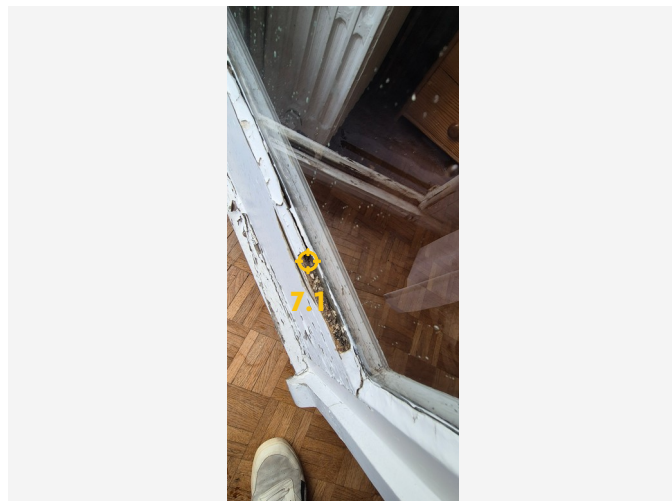
Fiche 7: Mastiek aan ramen van het balkon op zolderverdieping

Geen asbest

#	Type	Referentie	Resultaat
7.1	Puntmonster	M7	Geen asbest

Beschrijving	Mastiek aan ramen van het balkon op zolderverdieping
Omgeving	Buiten
Primaire drager	Wandopening verticaal (raam, deur, ...)
Bindmiddel van materiaal	Kitten, mastiek, pasta
Gebondenheid op basis van bindmiddel	Hecht
Hoeveelheid (gewicht - aantal)	<ul style="list-style-type: none">• 1,00 kg - 1 stuk
Totaal gewicht	1,00 kg
Identificatiemethode	Een monstername door de asbestdeskundige met laboanalyse door een asbestlabo.
Destructieve handeling voor identificatie	Nee
Opmerking	Hoeveelheid is grove inschatting. Dit is enkel aanwezig aan de ramen van het balkon op 2e verdieping.

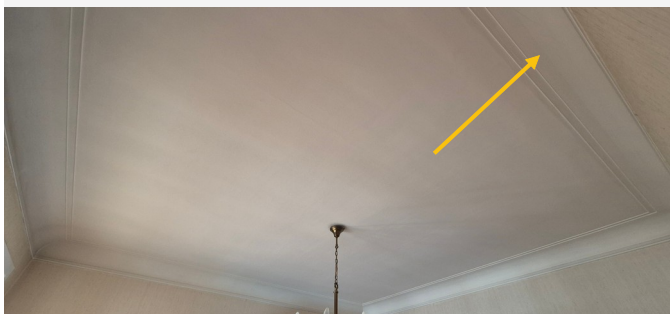
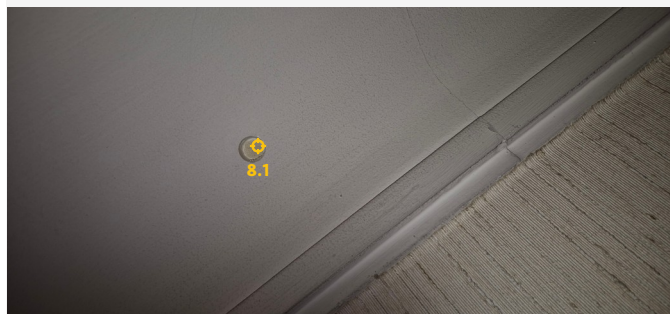
Fiche 8: Pleisterwerk moluren

Geen asbest

#	Type	Referentie	Resultaat
8.1	Mengmonster	M3	Geen asbest

Beschrijving	Pleisterwerk moluren
Omgeving	Binnen
Primaire drager	Plafond
Bindmiddel van materiaal	Gips - kalk
Gebondenheid op basis van bindmiddel	Niet-hechtgebonden
Hoeveelheid (oppervlakte - dikte - aantal)	• 3,00 m ² - 3,00 cm - 1 stuk
Totaal volume	0,09 m ³
Identificatiemethode	Een monstername door de asbestdeskundige met laboanalyse door een asbestlabo.
Destructieve handeling voor identificatie	Nee
Opmerking	Pleisterwerk van de moluren werd afzonderlijk bemonsterd.

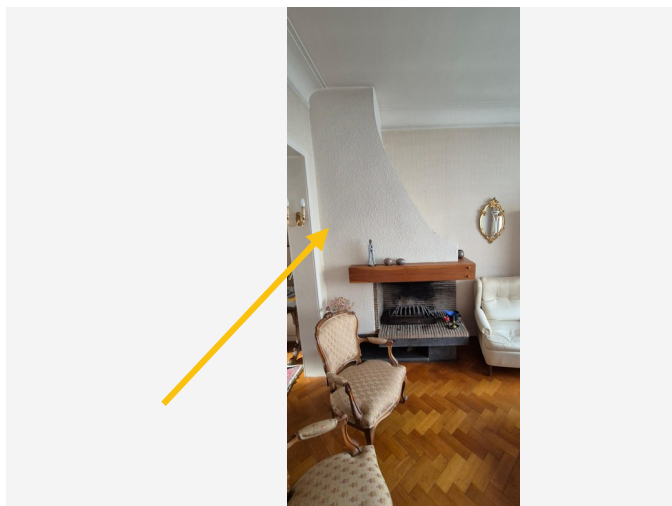
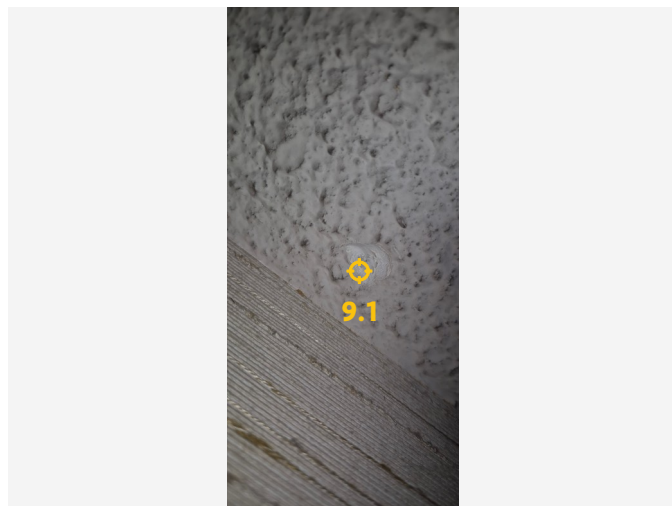
Fiche 9: Pleisterwerk schouw

Geen asbest

#	Type	Referentie	Resultaat
9.1	Mengmonster	M4	Geen asbest

Beschrijving	Pleisterwerk schouw
Omgeving	Binnen
Primaire drager	Binnenwand
Bindmiddel van materiaal	Gips - kalk
Gebondenheid op basis van bindmiddel	Niet-hechtgebonden
Hoeveelheid (oppervlakte - dikte - aantal)	• 2,75 m ² - 1,00 cm - 1 stuk
Totaal volume	0,028 m ³
Identificatiemethode	Een monstername door de asbestdeskundige met laboanalyse door een asbestlabo.
Destructieve handeling voor identificatie	Nee

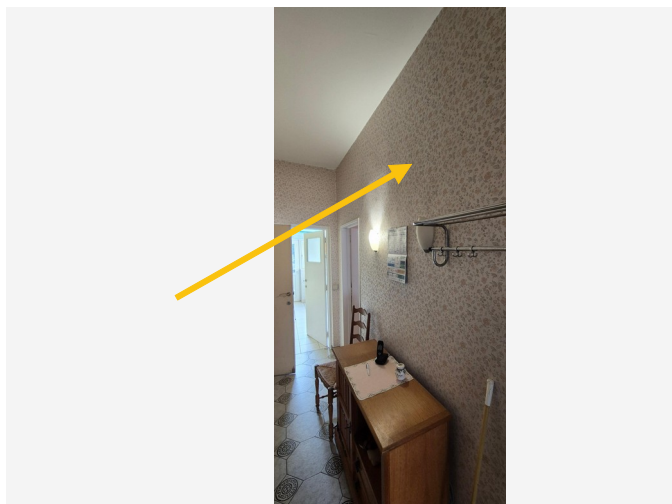
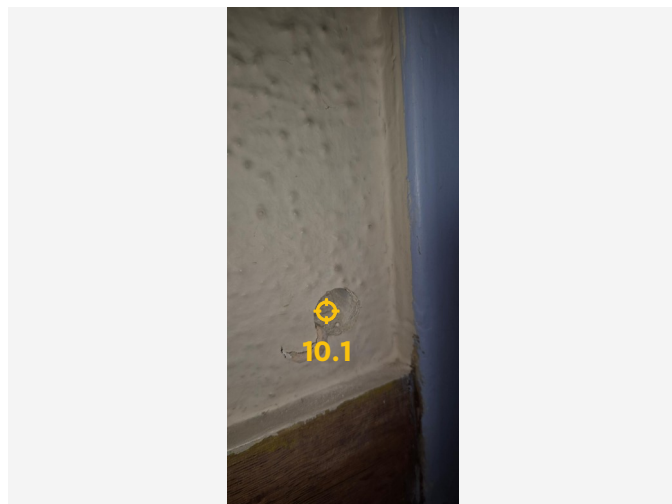
Fiche 10: Pleisterwerk muren

Geen asbest

#	Type	Referentie	Resultaat
10.1	Mengmonster	M1	Geen asbest

Beschrijving	Pleisterwerk muren
Omgeving	Binnen
Primaire drager	Binnenwand
Bindmiddel van materiaal	Gips - kalk
Gebondenheid op basis van bindmiddel	Niet-hechtgebonden
Hoeveelheid (oppervlakte - dikte - aantal)	• 270,00 m ² - 2,00 cm - 1 stuk
Totaal volume	5,40 m ³
Identificatiemethode	Een monstername door de asbestdeskundige met laboanalyse door een asbestlabo.
Destructieve handeling voor identificatie	Nee
Opmerking	Hoeveelheid is een grove inschatting. Geen staalname in de stookruimte (geen pleisterwerk aanwezig).

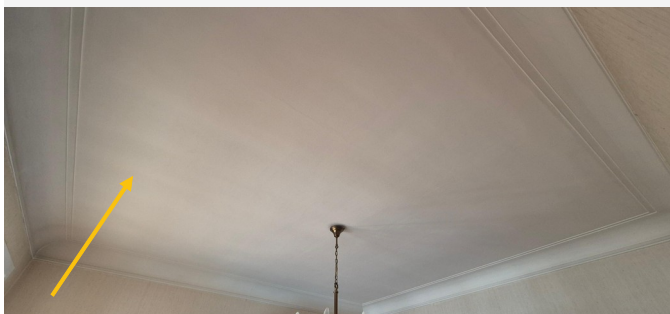
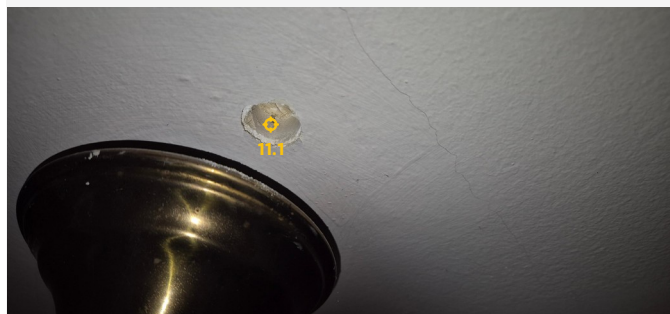
Fiche 11: Pleisterwerk plafonds

Geen asbest

#	Type	Referentie	Resultaat
11.1	Mengmonster	M2	Geen asbest

Beschrijving	Pleisterwerk plafonds
Omgeving	Binnen
Primaire drager	Plafond
Bindmiddel van materiaal	Gips - kalk
Gebondenheid op basis van bindmiddel	Niet-hechtgebonden
Hoeveelheid (oppervlakte - dikte - aantal)	• 120,00 m ² - 2,00 cm - 1 stuk
Totaal volume	2,40 m ³
Identificatiemethode	Een monstername door de asbestdeskundige met laboanalyse door een asbestlabo.
Destructieve handeling voor identificatie	Nee
Opmerking	Hoeveelheid is grove inschatting. Geen staalname in de stookruimte (geen pleisterwerk aanwezig). Geen pleisterwerk aanwezig in de kelder- en 2e verdieping.

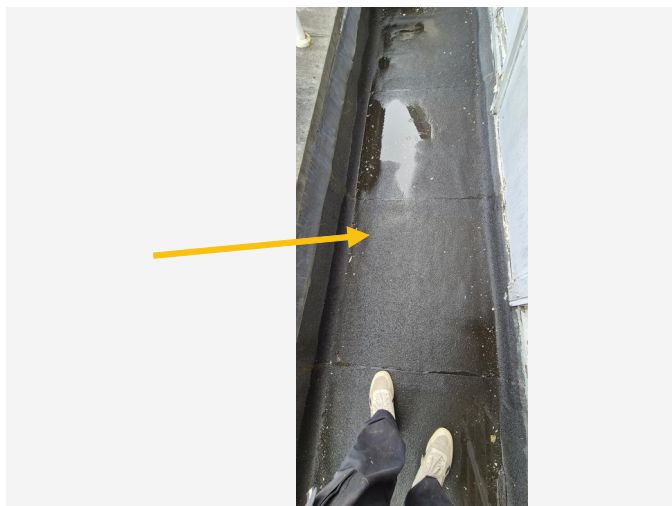
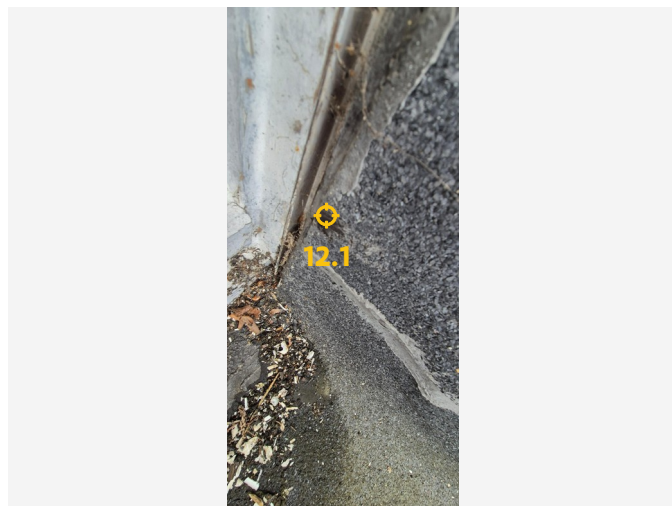
Geen asbest

#	Type	Referentie	Resultaat
12.1	Puntmonster	M6	Geen asbest

Beschrijving	Roofing op balkon van de zolderverdieping
Omgeving	Buiten
Primaire drager	Plat dak
Bindmiddel van materiaal	Bitumen (roofing, teer, asfalt)
Gebondenheid op basis van bindmiddel	Hecht
Hoeveelheid (oppervlakte - aantal)	• 7,00 m ² - 1 stuk
Totale oppervlakte	7,00 m ²
Identificatiemethode	Een monstername door de asbestdeskundige met laboanalyse door een asbestlabo.
Destructieve handeling voor identificatie	Nee
Opmerking	Enkel staalname mogelijk van de toplaag.
