Asbestinventarisatetest

Toekomststraat 2, 1982 Zemst

Attestnummer : 20260301-000215.000

Asbestveilig (maar mogelijk niet asbestvrij)

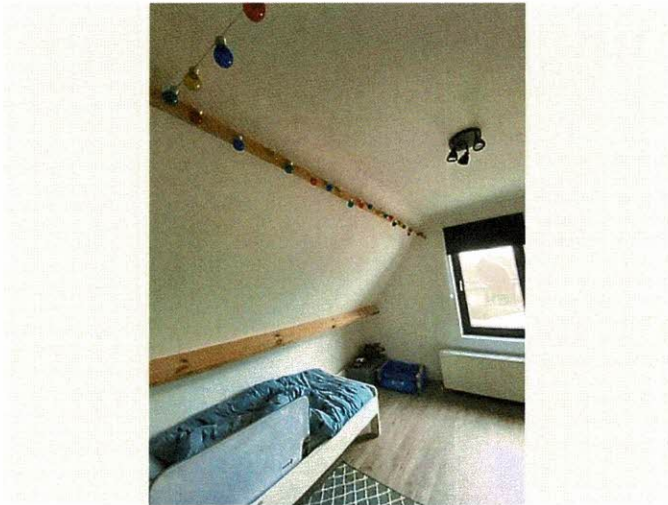
Situeringsfoto

Tijdelijke beperking

Reden: Niet waarneembaar

Uitleg van de asbestdeskundige: Het onderdak is niet waarneembaar. Op dit ogenblik kan hiervoor in de databank geen adviesfiche voor opgesteld worden.

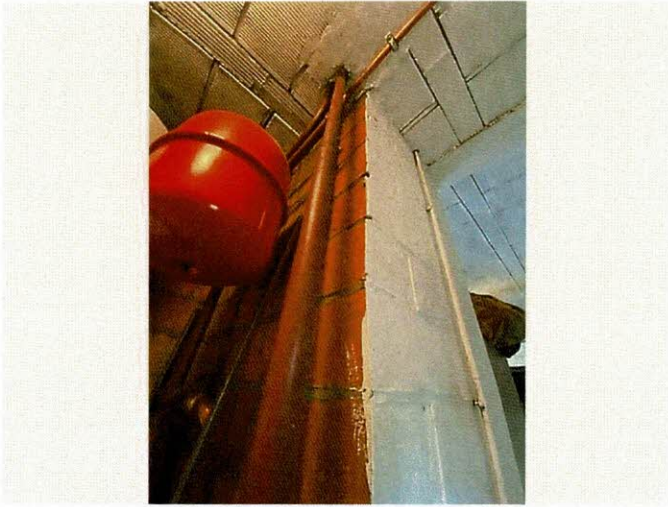
Situeringsfoto

Tijdelijke beperking

Reden: Geen toegang

Uitleg van de asbestdeskundige: Het is niet mogelijk om de schouw langs de binnenkant te controleren.

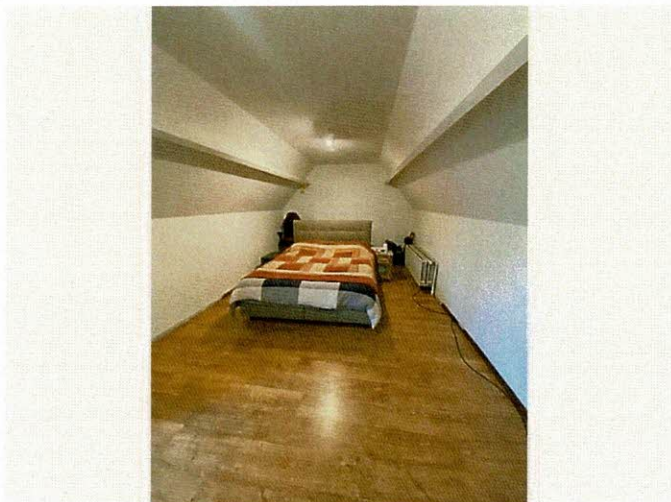
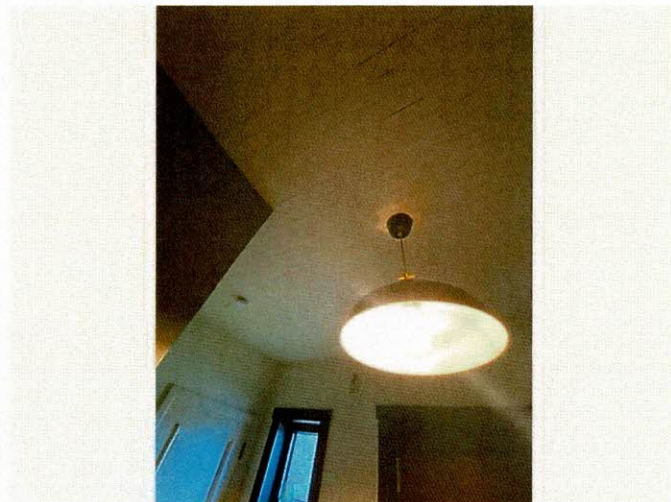
Fiche 3: Plafonds en muren bestaande uit voorzetpanelen

Informatie over een niet-asbestverdacht materiaal

De plafonds en muren werden afgewerkt met niet-asbestverdachte voorzetpanelen die inspectie van de bedekte structuur (opbouw, pleisterwerk) verhinderen.

Basis voor advies	De asbestdeskundige beoordeelt het materiaal als niet-asbestverdacht.
Primaire drager	Wanden en plafonds

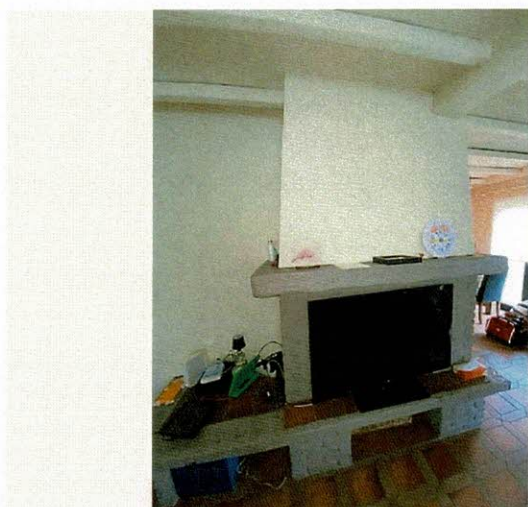
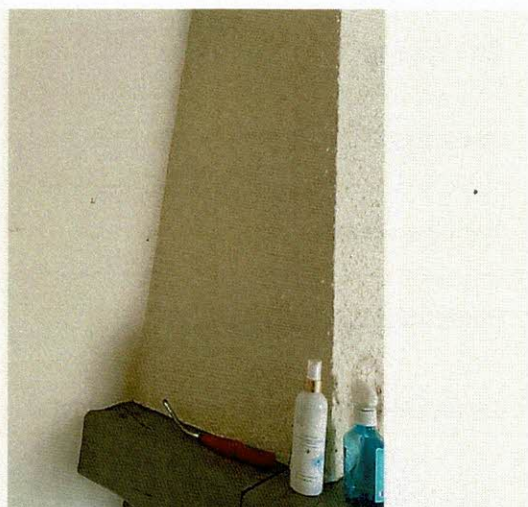
Conclusie

Geen asbest

#	Type	Referentie	Resultaat
4.1	Puntmonster	ID01	Geen asbest

Beschrijving	Crepi schouw woonkamer
Omgeving	Buiten
Primaire drager	Wand buitenschil
Bindmiddel van materiaal	Cement
Gebondenheid op basis van bindmiddel	Hecht
Hoeveelheid (gewicht - aantal)	• 20,00 kg - 1 stuk
Totaal gewicht	20,00 kg
Identificatiemethode	Een monstername door de asbestdeskundige met laboanalyse door een asbestlabo.
Destructieve handeling voor identificatie	Nee
Opmerking	De hoeveelheid is een zo nauwkeurig mogelijke opmeting. Hieraan kunnen evenwel geen rechten worden ontleend.
