Asbestinventarisatetest

Bevrijdingsstraat 28, 2280 Grobbendonk

Attestnummer : 20260504-000180.000

Uitgegeven op : 04.05.2026

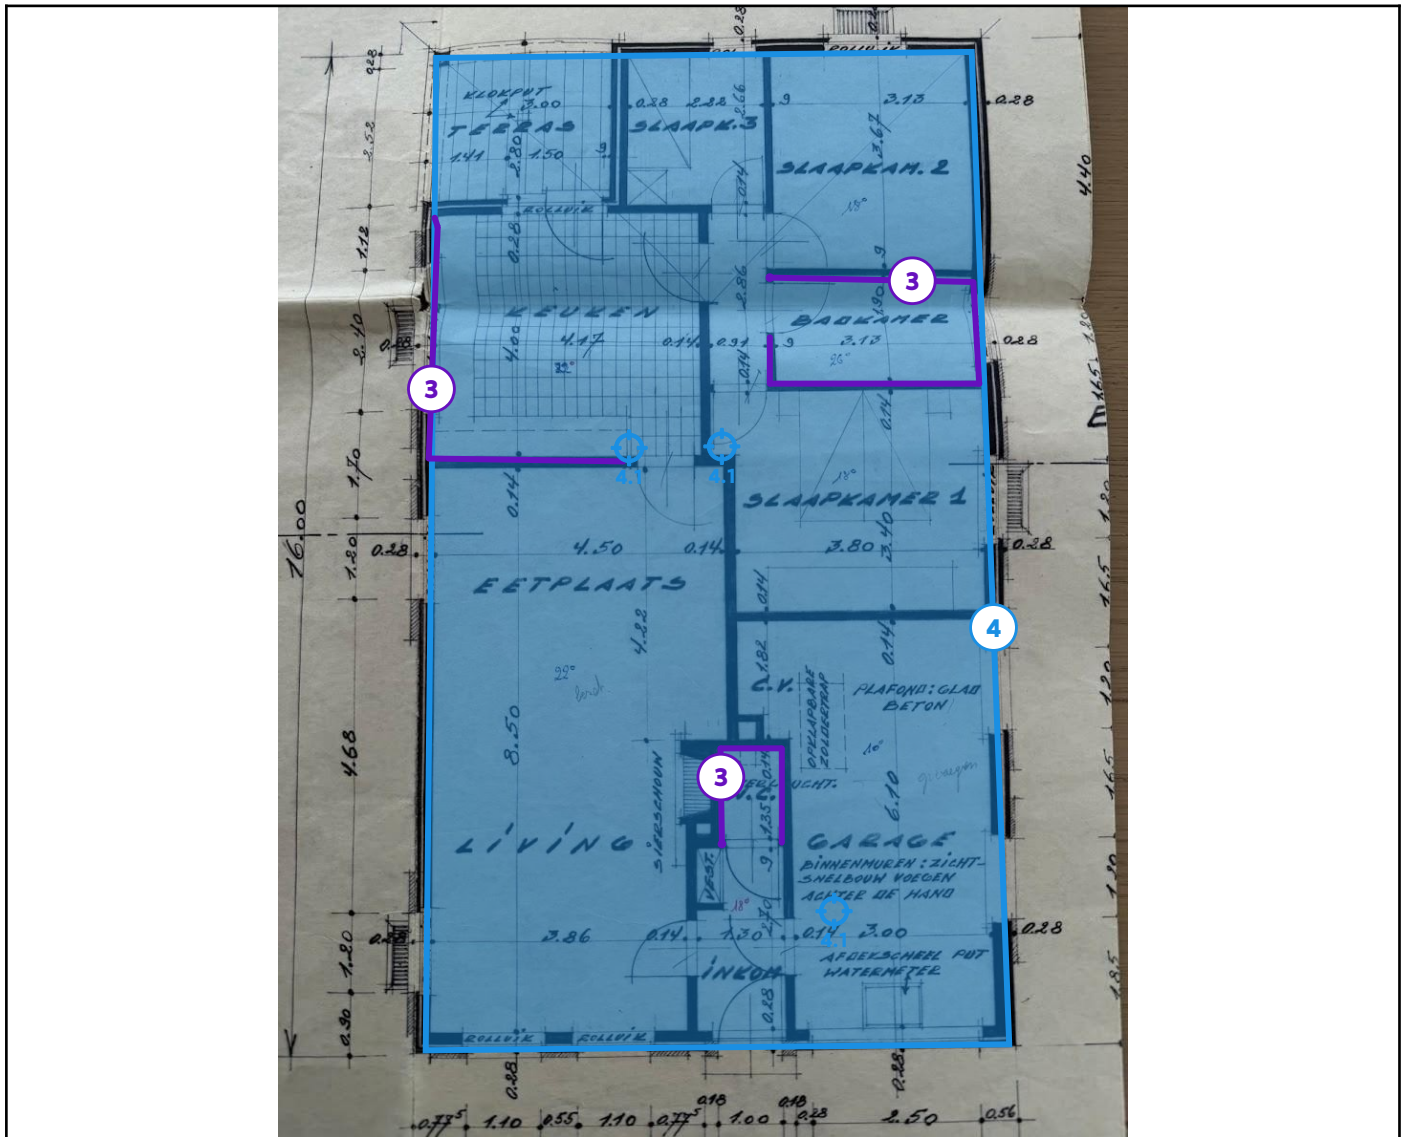
Plan 1.2: Plan B gelijkvloers

Beschrijving	Type	Actie
3. Tegellijm	Advies	-
4. Pleisterwerk plafond	Geen asbest	-
4.1 Code: 12633	Mengmonster	-

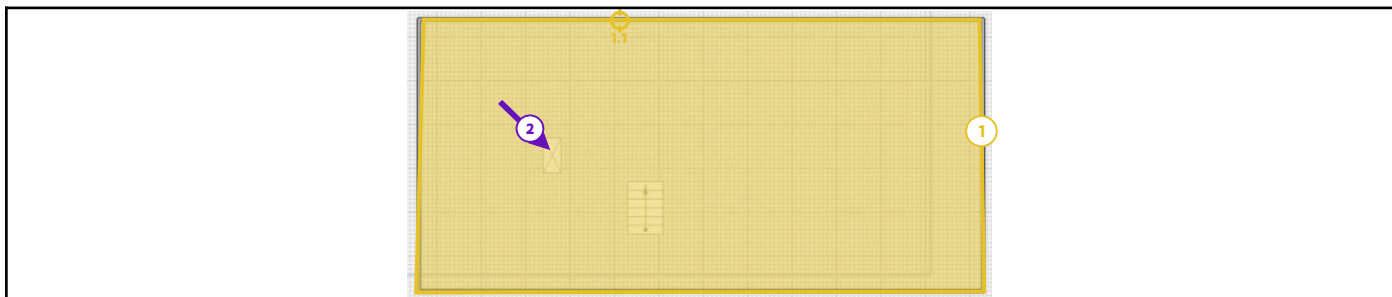
Plan 1.4: Plan zolder

Beschrijving	Type	Actie
1. Onderdak	Asbestmateriaal	Zorgvuldig beheren
1.1 Code: 12635	Puntmonster	-
2. Schouw	Beperking	-

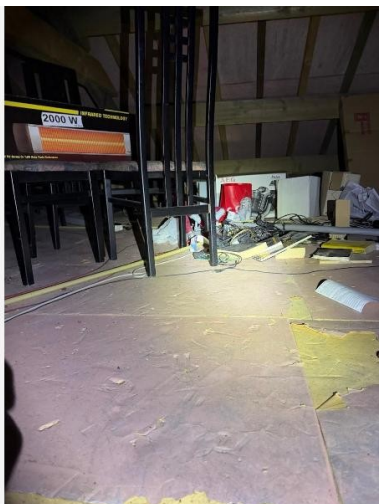
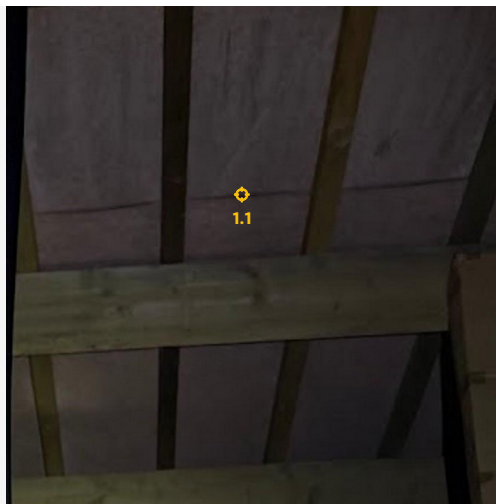
Het asbestmateriaal valt onder de mijlpaal van 2040.

Eindbeoordeling materiaalrisico	Laag materiaalrisico en/of verlaagde kans op vezelvrijgave
---------------------------------	--

Gebondenheid	Categorie 1: hechtgebonden in oorsprong
Asbestsoort (vezeltype)	Alleen chrysotiel aanwezig
Asbestconcentratie	Laag (< 50%)
Afschermingsgraad van het gehele materiaal	Geheel of deels vrij aan de buitenlucht, maar geen contact met binnenlucht
Toestand van het materiaal	Licht beschadigd, licht verweerd. Intacte calciumsilicaatplaat of materiaal met categorie 3-gebondenheid

#	Type	Referentie	Resultaat
1.1	Puntmonster	12635	Chrysotiel

Beschrijving	Onderdak
Omgeving	Binnen
Primaire drager	Schuin dak
Asbestmateriaal	Plaat, paneel, tablet - Type Menuiserite
Bindmiddel van asbestmateriaal	Cement
Gebondenheid op basis van bindmiddel	Hecht
Hoeveelheid (oppervlakte - dikte - aantal)	• 220,00 m ² - 0,70 cm - 1 stuk
Totaal volume	1,54 m ³
Eenvoudig bereikbaar	Ja
Bevestigingswijze	• Genageld, geniet
Identificatiemethode	Een monstername door de asbestdeskundige met laboanalyse door een asbestlabo.
Destructieve handeling voor identificatie	Nee

- Zorg voor een veilig beheer. Vermijd het beschadigen van het asbestmateriaal. Controleer de toestand jaarlijks op wijzigingen.
- Scherm in afwachting van verwijdering het asbestmateriaal af van luchtstromingen en verstoring: bijvoorbeeld door het te verpakken, te fixeren, af te dekken, signalisatie - afbakening aan te brengen, ...

- Eenvoudige handelingen: enkel door erkend asbestverwijderaar
Vraag bij toekomstige dakwerken aan een dakwerker-erkend asbestverwijderaar de onderdakplaten te verwijderen.

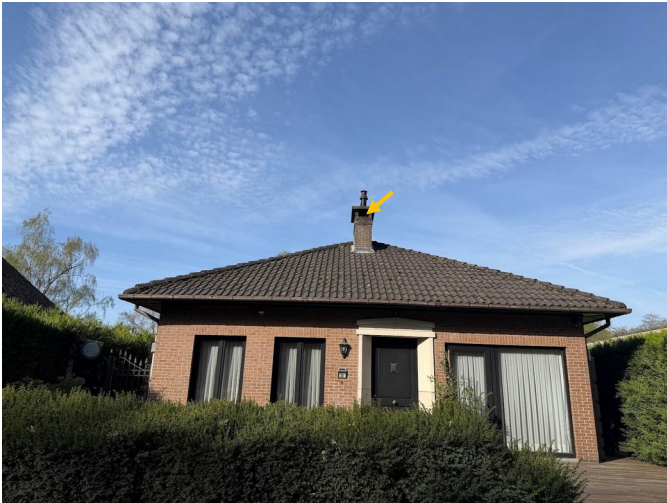
Tijdelijke beperking

Reden: Het te onderzoeken materiaal situeert zich hoger dan 3,50 m te rekenen vanaf een veilige ondergrond

Uitleg van de asbestdeskundige: De schouw kan mogelijks asbesthoudende componenten bevatten.

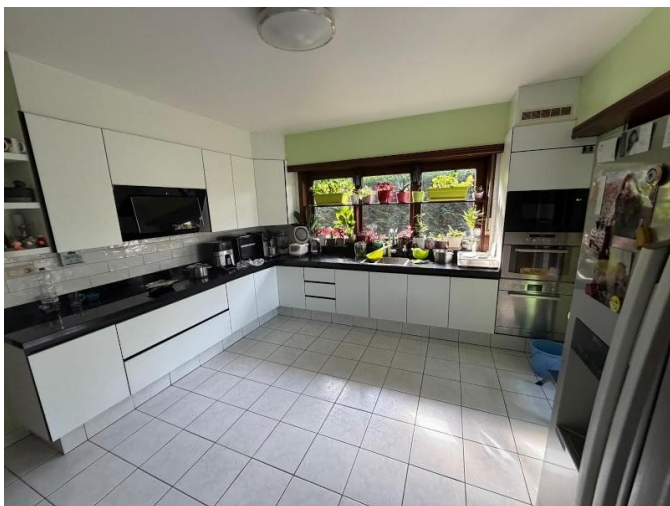
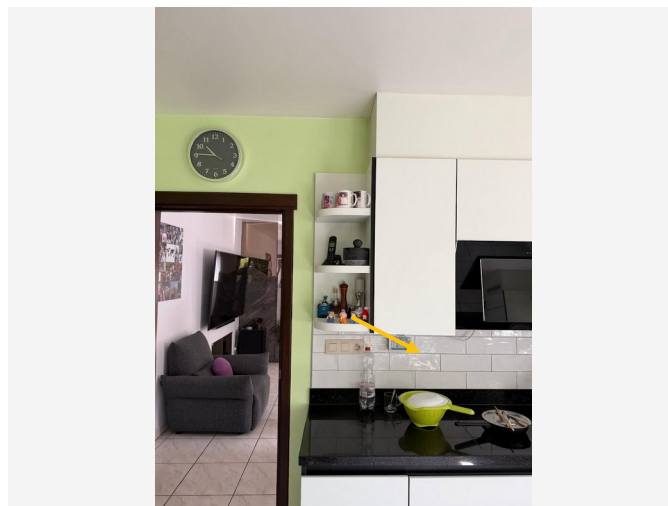
Tegels in badkamer, toilet en keuken lijken recent vernieuwd. Toch kunnen bij oude tegels asbesthoudende tegellijmen gebruikt zijn. Waakzaamheid is steeds geboden.

Basis voor advies	De asbestdeskundige beoordeelt het materiaal als asbesthoudend op basis van een beoordeling met het blote oog.
Primaire drager	Binnenwand
(Asbest)materiaal	In-situ afwerkingslagen - Lijm laag
Bindmiddel	Cement
Gebondenheid bindmiddel	Hecht

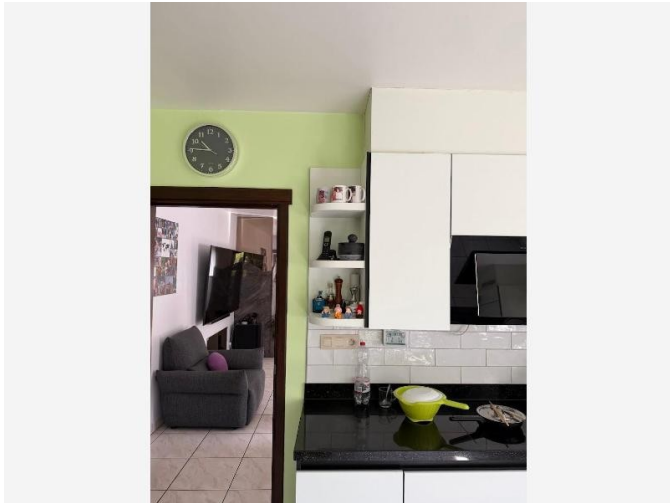
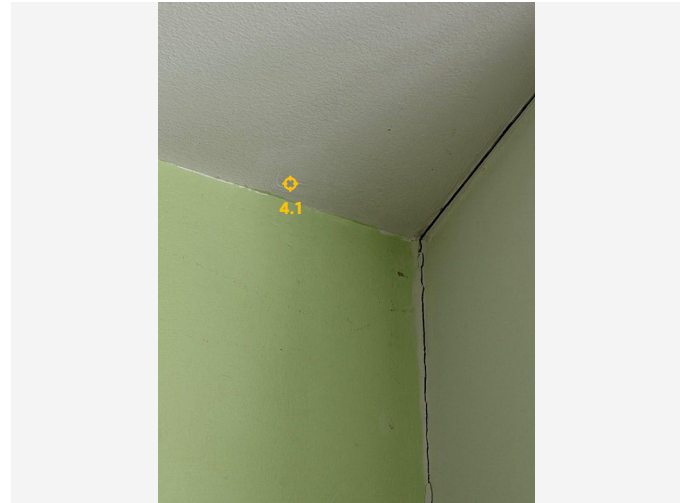
Fiche 4: Pleisterwerk plafond

Geen asbest

#	Type	Referentie	Resultaat
4.1	Mengmonster	12633	Geen asbest

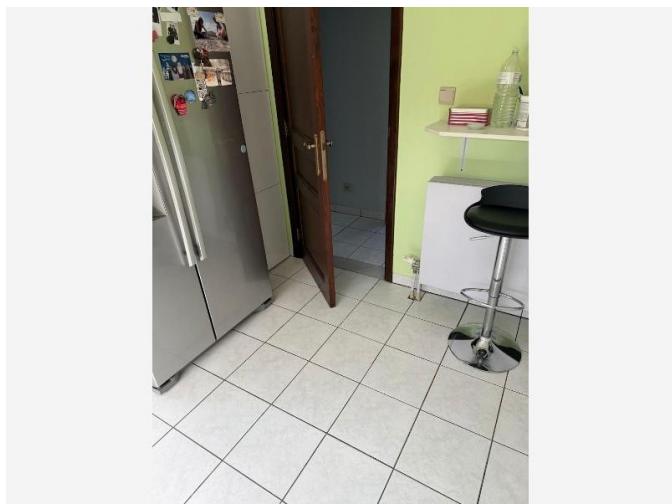
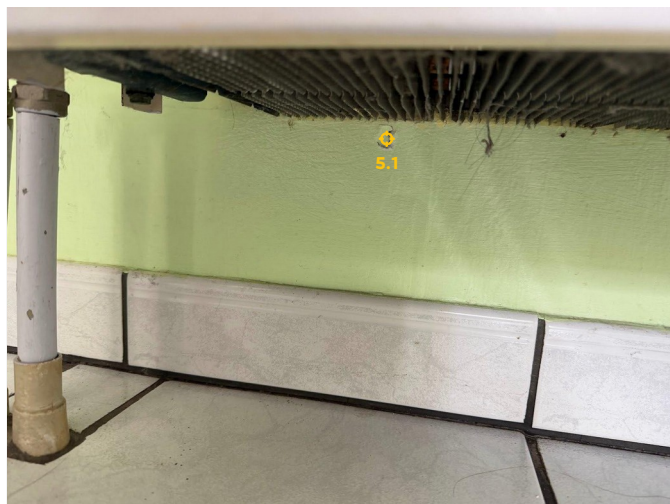
Fiche 5: Pleisterwerk muren

Geen asbest

#	Type	Referentie	Resultaat
5.1	Mengmonster	12634	Geen asbest
