# Asbestinventarisatetest

Tulpenstraat 2, 2340 Beerse

Attestnummer : 20260502-000094.000

## Niet-asbestveilig

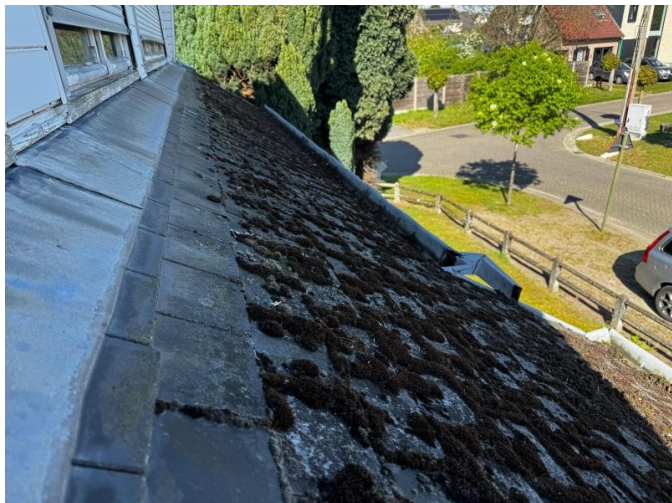
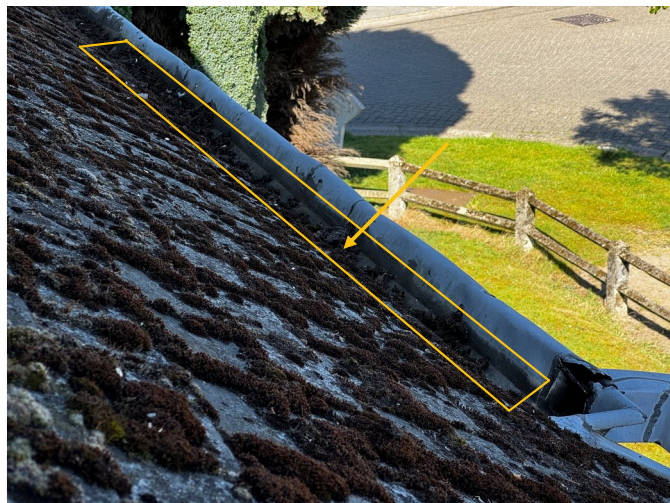
# Fiche 1: Mos/sediment van asbestleien in de dakgoot

Asbestmateriaal - afvalstof

Het asbestmateriaal valt onder de mijlpaal van 2040.

**Dringend verwijderen**

- Verwijder het asbestafval.

- Eenvoudige handelingen: mag via doe-het-zelf of door werknemer(s) met opleidingsattest eenvoudige handelingen  
Stofvorming dient vermeden te worden. Het gebruik van mechanische werktuigen (perslucht, hoge druk, gewone stofzuiger,...) is verboden.

Zorg voor gepaste persoonlijke beschermingsmiddelen: minimaal FFP3-mondmasker (EN 149), wegwercoverall (minimaal Cat III, type 5/6), wegwerphandschoenen, overschoenen of afspoelbaar schoeisel.

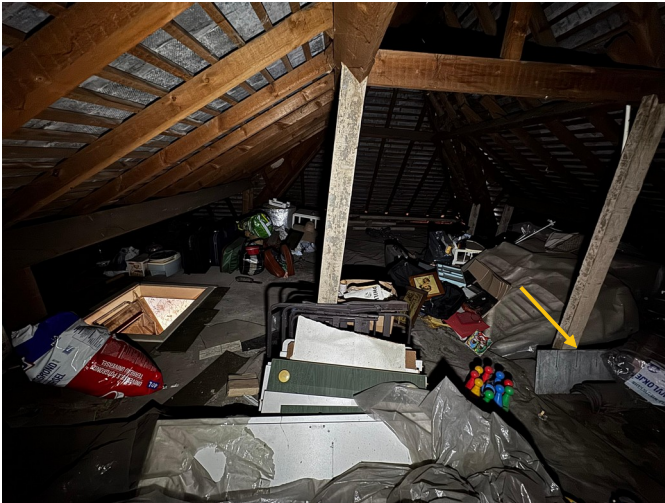
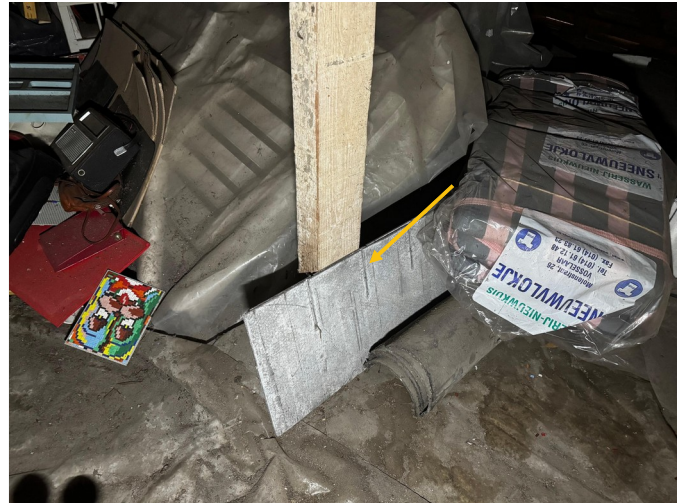
**Dringend verwijderen**

| <b>Beschrijving</b> | Afval (reserve leien) |
| <b>Type afvalstof</b> | Betreft stock-voorraad of gedemonteerde asbestmaterialen |

- Verwijder het asbestafval.
- Voer bijkomende staalname(s) uit.

- Eenvoudige handelingen: mag via doe-het-zelf of door werknemer(s) met opleidingsattest eenvoudige handelingen  
Als dit materiaal verwijderd kan worden zonder het te breken, te beschadigen... , dan mag met dit met eenvoudige handelingen.  
Vermijd stofvorming en stofverspreiding op elk moment van de werken. Bevochtig of fixeer het materiaal.  
Het gebruik van sneldraaiende werktuigen (boormachine, slijpschijf, hogedrukreiniger...) is verboden.  
Zorg voor gepaste persoonlijke beschermingsmiddelen: minimaal FFP3-mondmasker (EN 149), wegwerpoverall met kap (minimaal Cat III, type 5/6), wegwerphandschoenen en overschoenen of afspoelbaar schoeisel  
Afval: particulieren kunnen dit verpakt aanbieden bij hun recyclagepark (raadpleeg de voorwaarden van uw

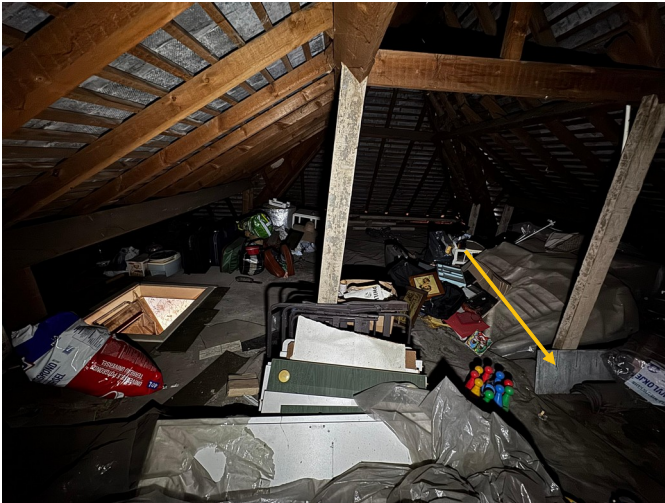
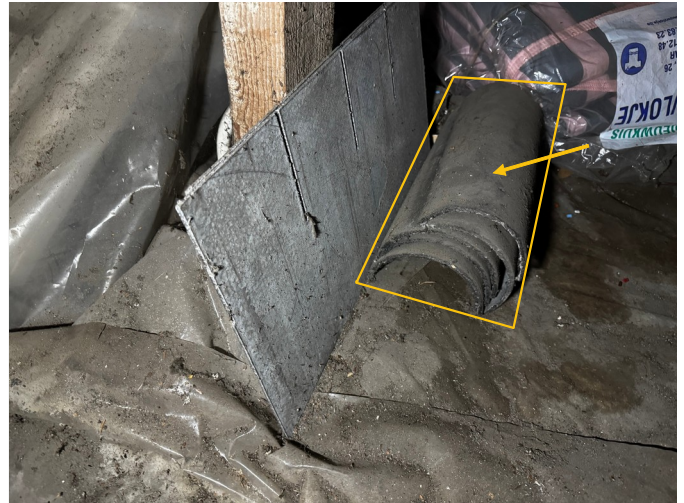
## Fiche 3: Afval (nokken) zolder

Asbestmateriaal - afvalstof

- Eenvoudige handelingen: mag via doe-het-zelf of door werknemer(s) met opleidingsattest eenvoudige handelingen  
Als dit materiaal verwijderd kan worden zonder het te breken, te beschadigen... , dan mag met dit met eenvoudige handelingen.  
Vermijd stofvorming en stofverspreiding op elk moment van de werken. Bevochtig of fixeer het materiaal.  
Het gebruik van sneldraaiende werktuigen (boormachine, slijpschijf, hogedrukreiniger...) is verboden.  
Zorg voor gepaste persoonlijke beschermingsmiddelen: minimaal FFP3-mondmasker (EN 149), wegwerpoverall met kap (minimaal Cat III, type 5/6), wegwerphandschoenen en overschoenen of afspoelbaar schoeisel  
Afval: particulieren kunnen dit verpakt aanbieden bij hun recyclagepark (raadpleeg de voorwaarden van uw

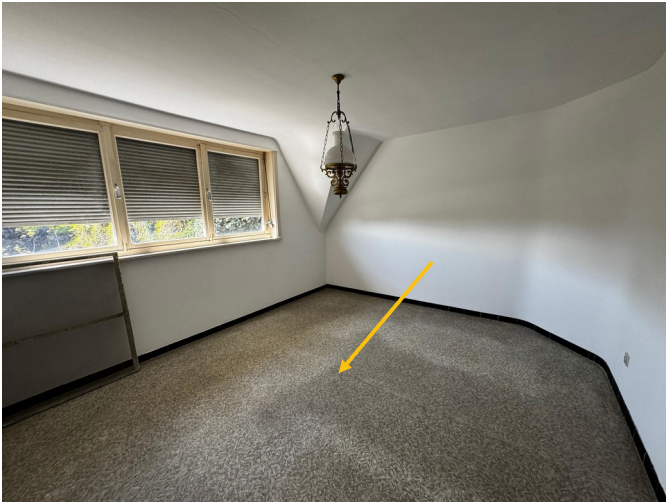
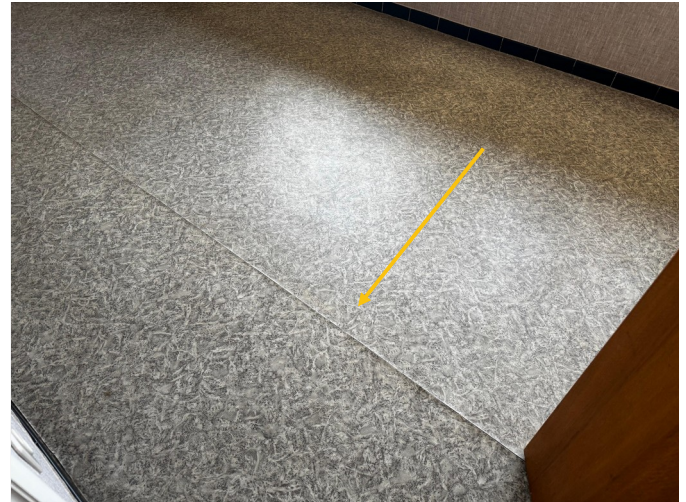
## Fiche 14: Vinyl vloerzeil met harige onderzijde/vasttapijt

Advies

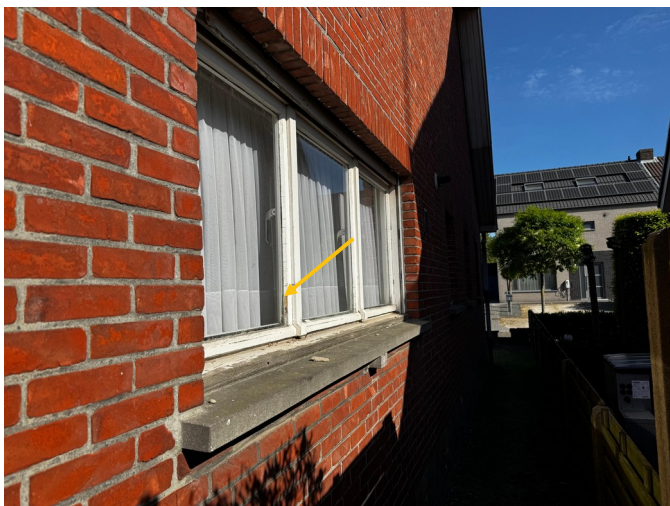
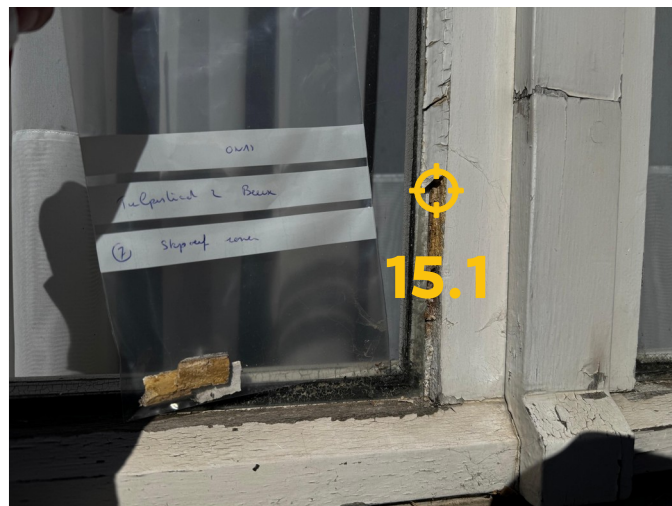
# Fiche 15: Stopverf tussen glas en raam

Geen asbest

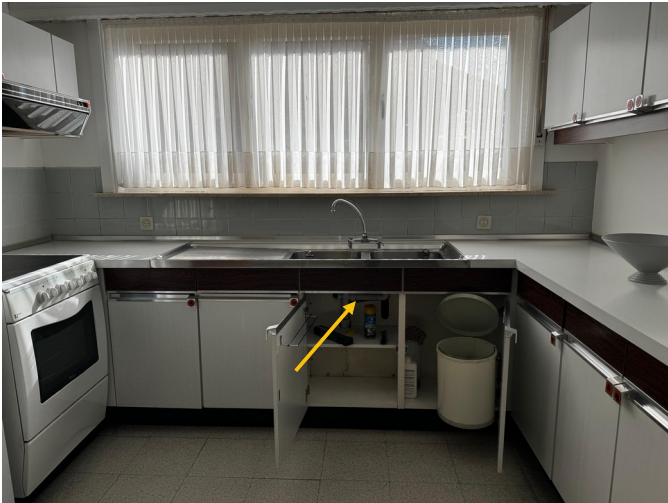
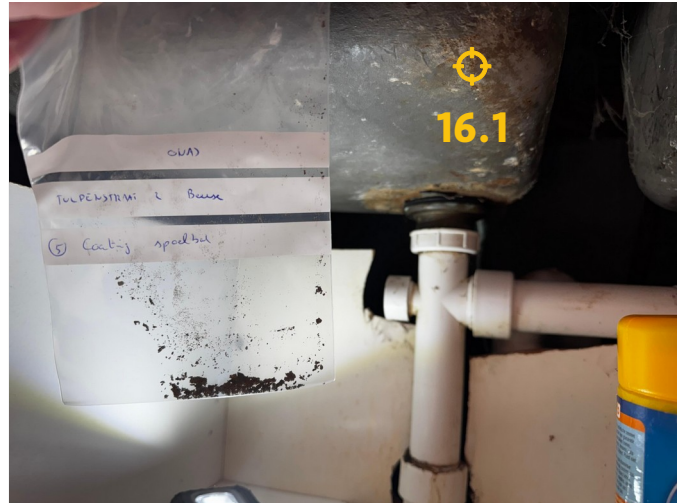
## Fiche 16: Coating spoelbak

Geen asbest

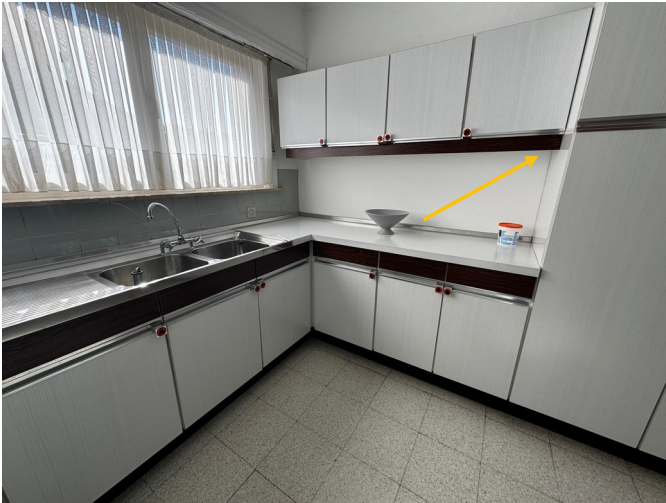
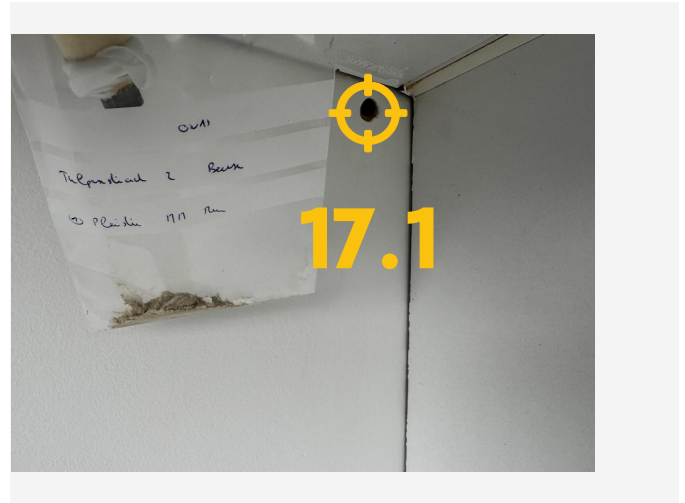
## Fiche 17: Pleister wanden

Geen asbest

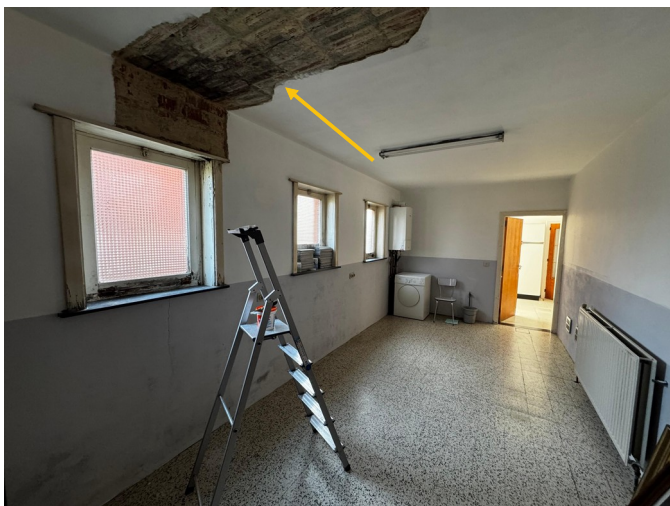
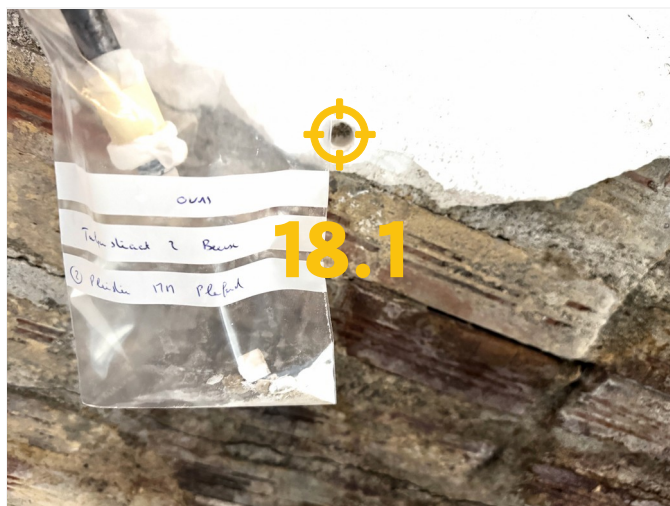
## Fiche 18: Pleister plafonds

Geen asbest

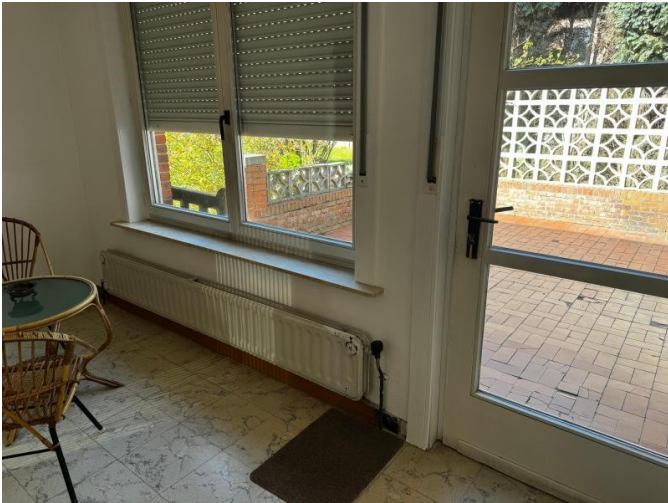
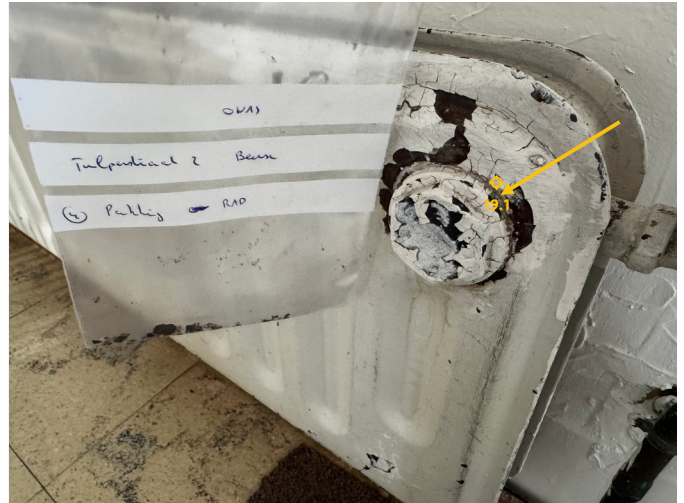
## Fiche 19: Pakking radiator

Geen asbest

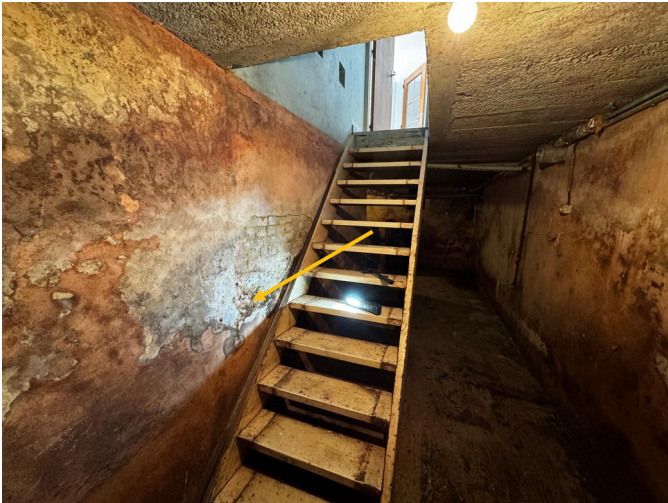
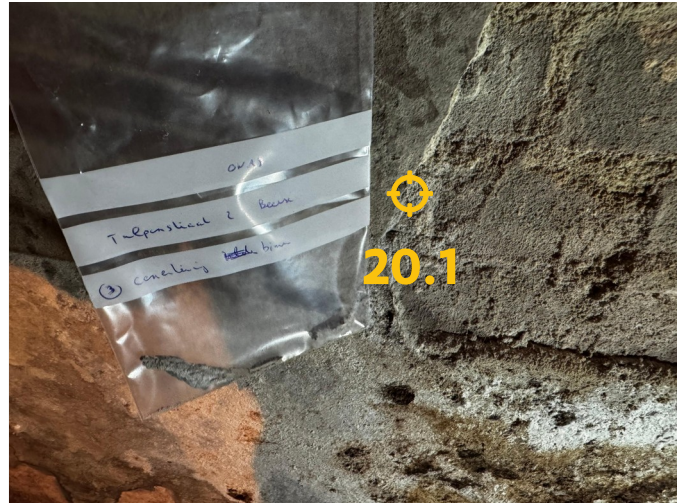
## Fiche 20: Cementering binnen

Geen asbest

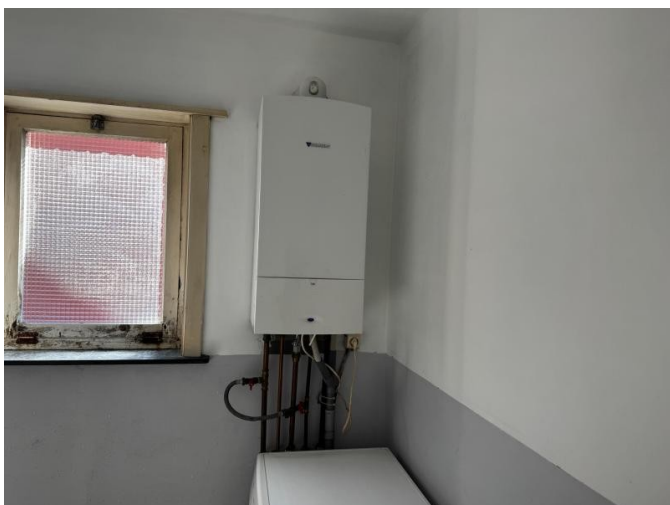
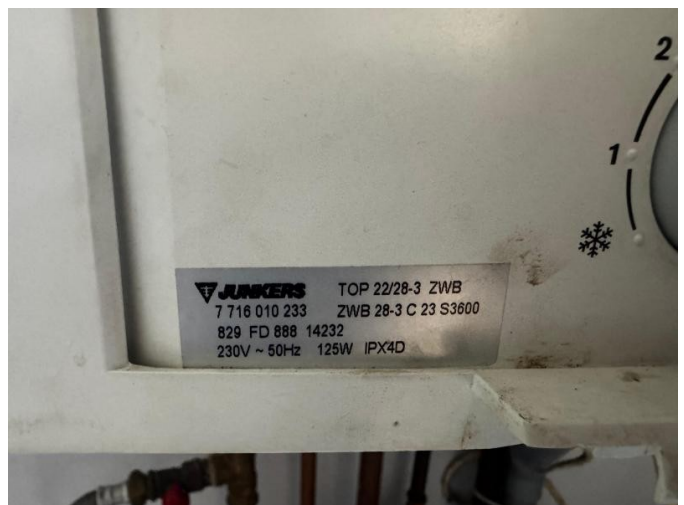
### Fiche 22: CV-ketel bouwjaar 2008

| Beschrijving | Notitie | Terug te vinden op plannen |
|---|---|---|
| Fiche 22: CV-ketel bouwjaar 2008 | De CV-ketels gebouwd vanaf 2001 zijn niet-asbestverdacht. | Plan 1.2: Gelijkvloers |

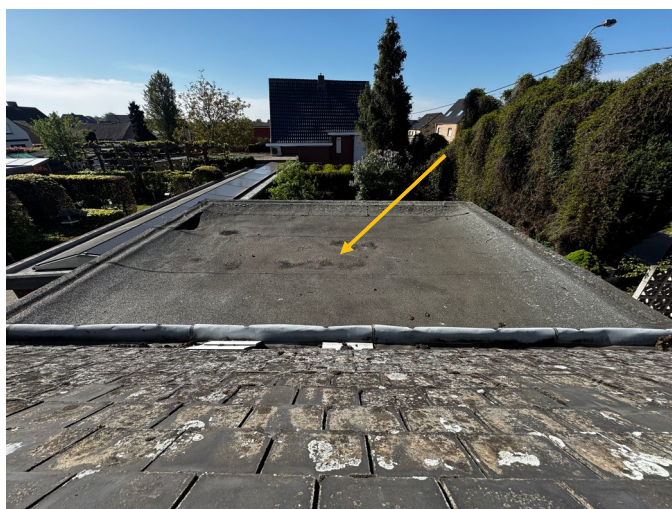
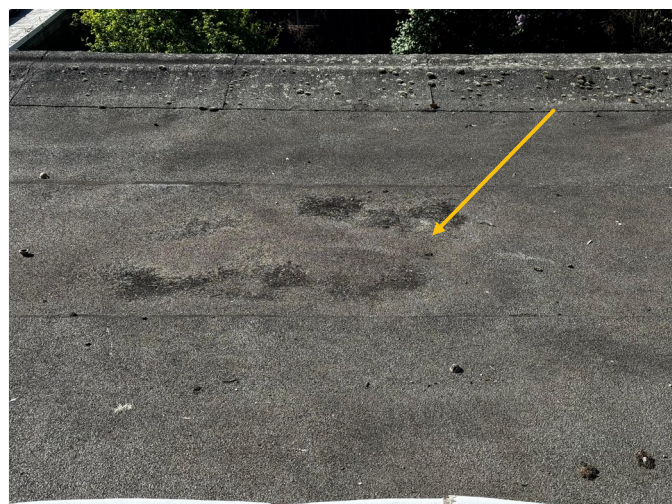
### Fiche 23: Onderdak niet waarneembaar

| Beschrijving | Notitie | Terug te vinden op plannen |
|---|---|---|
| Fiche 23: Onderdak niet waarneembaar | Het onderdak is niet waarneembaar. Laat dit onderzoeken bij reparatie, sloop, renovatie om de aanwezigheid van een asbesthoudend onderdak uit te sluiten. | Plan 1.9: Onderdakplan |
