# Asbestinventarisatetest

Laar 61, 2180 Antwerpen

Attestnummer : 20250804-000365.000

Uitgegeven op : 04.08.2025

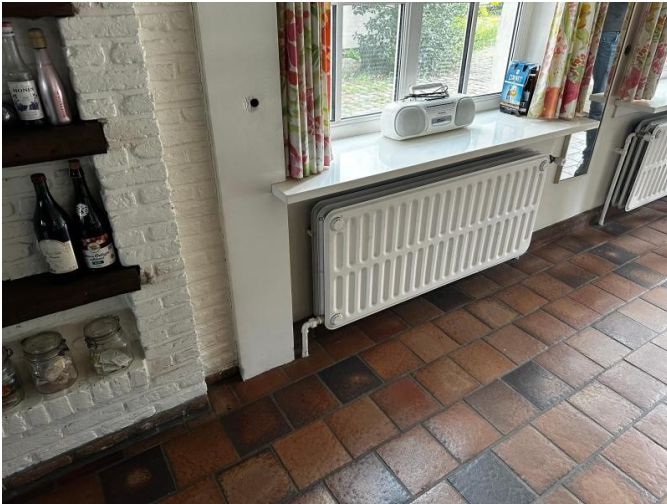
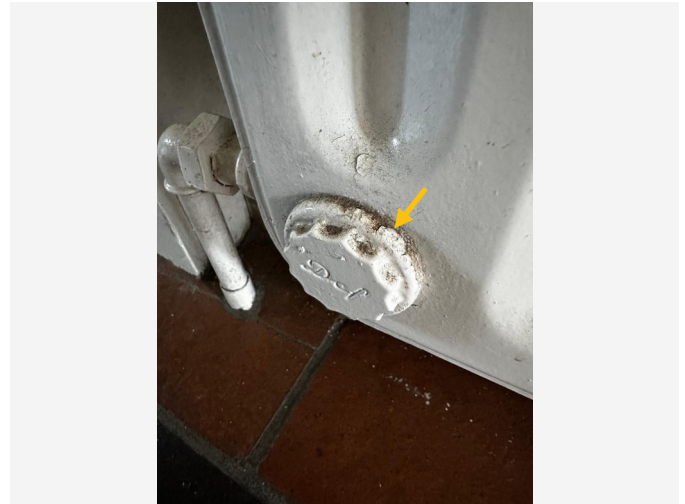
Eindbeoordeling materiaalrisico	Verhoogd materiaalrisico en/of verhoogde kans op vezelvrijgave
---------------------------------	--

Gebondenheid	Categorie 2: niet-hechtgebonden met matrix
Asbestsoort (vezeltype)	Alleen chrysotiel
Asbestconcentratie	Hoog ( $\geq 50\%$ )
Afschermingsgraad van het gehele materiaal	Enkel randen niet afgeschermd maar geen contact met binnenluchtstromen
Toestand van het materiaal	Matig beschadigd, matig verweerd

Beschrijving	Pakkingen radiatoren
Omgeving	Binnen
Primaire drager	HVAC infrastructuur en uitrusting
Asbestmateriaal	Pakking, dichting
Bindmiddel van asbestmateriaal	Karton - papier - viltachtig
Gebondenheid op basis van bindmiddel	Niet-hechtgebonden
Hoeveelheid (gewicht - aantal)	<ul style="list-style-type: none"><li>• 2,00 kg - 1 stuk</li></ul>
Totaal gewicht	2,00 kg
Eenvoudig bereikbaar	Ja
Bevestigingswijze	<ul style="list-style-type: none"><li>• Geklemd</li></ul>
Identificatiemethode	Vaststelling zonder monstername
Destructieve handeling voor identificatie	Nee
Opmerking	<p>Gewicht betreft een ruwe schatting.</p> <p>Doorheen de hele woning en in de garage zijn er radiatoren geplaatst. Sommigen hebben 1 of meerdere pakkingen met asbest.</p> <p>De radiatoren zijn er in verschillende kleuren en vormen.</p>

Het asbestmateriaal valt onder de mijlpaal van 2034.

Verwijderen

- Verwijder dit asbestmateriaal zo snel mogelijk. Volg de toestand goed op.
- Voer bijkomende staalname(s) uit.

- Eenvoudige handelingen: mag via doe-het-zelf of door werknemer(s) met opleidingsattest eenvoudige handelingen  
Voldoet aan de voorwaarden om als particulier te verwijderen.  
Doe dit steeds met correcte PBM's (handschoenen, mondmasker (minstens FFP3), ...) en verpak de toepassing dubbelwandig, luchtdicht en zo intact mogelijk.  
Verwijder deze vervolgens naar de voorziene instanties (containerpark bijvoorbeeld).  
Indien 1 van bovenstaande niet mogelijk is, dan schakelt u best een aannemer met een opleidingsattest eenvoudige handelingen of een erkend asbestverwijderaer in.

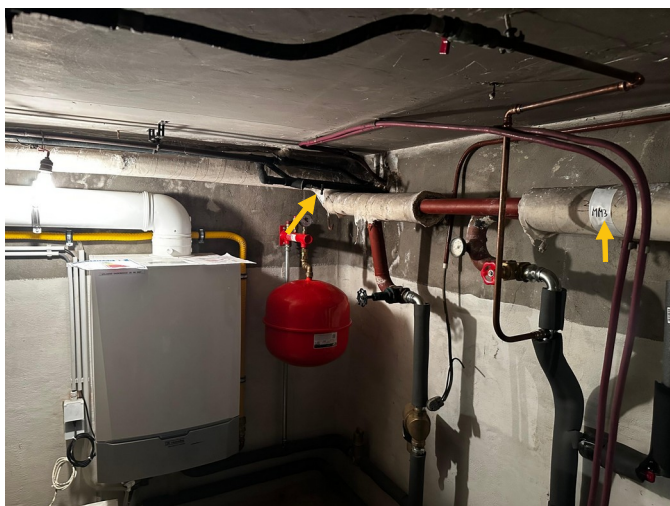
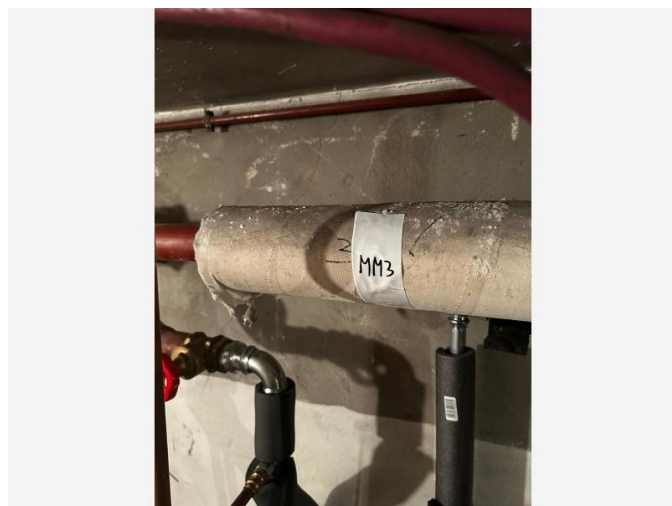
Eindbeoordeling materiaalrisico	Verhoogd materiaalrisico en/of verhoogde kans op vezelvrijgave
---------------------------------	--

Gebondenheid	Categorie 2: niet-hechtgebonden met matrix
Asbestsoort (vezeltype)	Alleen chrysotiel
Asbestconcentratie	Laag (< 50%)
Afschermingsgraad van het gehele materiaal	Geheel of deels (ook) vrij aan de binnenlucht
Toestand van het materiaal	Matig beschadigd, matig verweerd

#	Type	Referentie	Resultaat
2.1	Mengmonster	MM3 - rechte stukken	Chrysotiel
2.2	Mengmonster	MM4 - bochten	Chrysotiel

Beschrijving	Leidingisolatie kelder
Omgeving	Binnen
Primaire drager	HVAC infrastructuur en uitrusting
Asbestmateriaal	In-situ afwerkingslagen - Thermische isolatie
Bindmiddel van asbestmateriaal	Gips - kalk
Gebondenheid op basis van bindmiddel	Niet-hechtgebonden
Hoeveelheid (lengte - omtrek - dikte - aantal)	<ul style="list-style-type: none"><li>• 13,00 m - 40,00 cm - 2,00 cm - 1 stuk</li></ul>
Totaal volume	0,104 m <sup>3</sup>
Eenvoudig bereikbaar	Ja
Bevestigingswijze	<ul style="list-style-type: none"><li>• Verlijmd, ingegoten, versmeerd</li></ul>
Identificatiemethode	Vaststelling met monsternamen
Destructieve handeling voor identificatie	Nee
Opmerking	Hoeveelheid betreft een schatting.

Het asbestmateriaal valt onder de mijlpaal van 2034.

Verwijderen

- Verwijder dit asbestmateriaal zo snel mogelijk. Volg de toestand goed op.

- Hermetische zone (erkend asbestverwijderaar)  
Gelet het een niet-hechtgebonden toepassing betreft, dient dit verwijderd te worden door een erkend asbestverwijderaar.

Zij zullen dit in hermetische zone verwijderen.

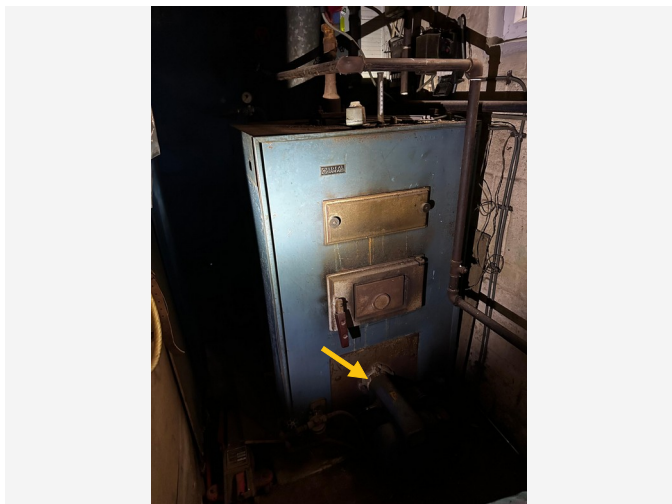
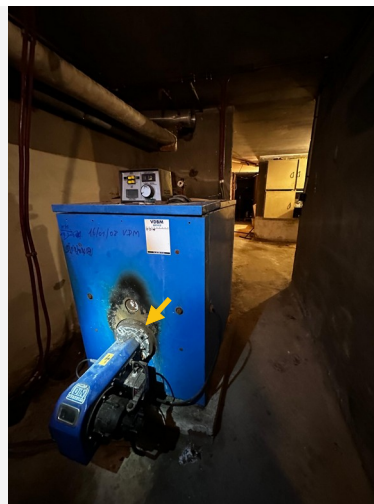
Eindbeoordeling materiaalrisico	Verhoogd materiaalrisico en/of verhoogde kans op vezelvrijgave
---------------------------------	--

Gebondenheid	Categorie 2: niet-hechtgebonden met matrix
Asbestsoort (vezeltype)	Alleen chrysotiel
Asbestconcentratie	Hoog ( $\geq 50\%$ )
Afschermingsgraad van het gehele materiaal	Enkel randen niet afgeschermd maar geen contact met binnenluchtstromen
Toestand van het materiaal	Zwaar beschadigd, zwaar verweerd

Beschrijving	Pakkingen oude ketels
Omgeving	Binnen
Primaire drager	HVAC infrastructuur en uitrusting
Asbestmateriaal	Pakking, dichting
Bindmiddel van asbestmateriaal	Karton - papier - viltachtig
Gebondenheid op basis van bindmiddel	Niet-hechtgebonden
Hoeveelheid (gewicht - aantal)	<ul style="list-style-type: none"><li>• 0,20 kg - 1 stuk</li></ul>
Totaal gewicht	0,20 kg
Eenvoudig bereikbaar	Ja
Bevestigingswijze	<ul style="list-style-type: none"><li>• Geklemd</li></ul>
Identificatiemethode	Vaststelling zonder monstername
Destructieve handeling voor identificatie	Nee
Opmerking	<p>Gewicht betreft een schatting.</p> <p>In de garage staat een ketel naast de pomp van het zwembad en in de kelder van de woning staat eveneens een oude ketel.</p> <p>Beide hebben asbesthoudende pakkingen.</p>

Het asbestmateriaal valt onder de mijlpaal van 2034.

Verwijderen

- Verwijder dit asbestmateriaal zo snel mogelijk. Volg de toestand goed op.
- Voer bijkomende staalname(s) uit.

- Eenvoudige handelingen: mag via doe-het-zelf of door werknemer(s) met opleidingsattest eenvoudige handelingen  
Voldoet aan de voorwaarden om als particulier te verwijderen.

Doe dit steeds met correcte PBM's (handschoenen, mondmasker (minstens FFP3), ...) en verpak de toepassing dubbelwandig, luchtdicht en zo intact mogelijk.

Verwijder deze vervolgens naar de voorziene instanties (containerpark bijvoorbeeld).

Indien 1 van bovenstaande niet mogelijk is, dan schakelt u best een aannemer met een opleidingsattest eenvoudige handelingen of een erkend asbestverwijderaar in.

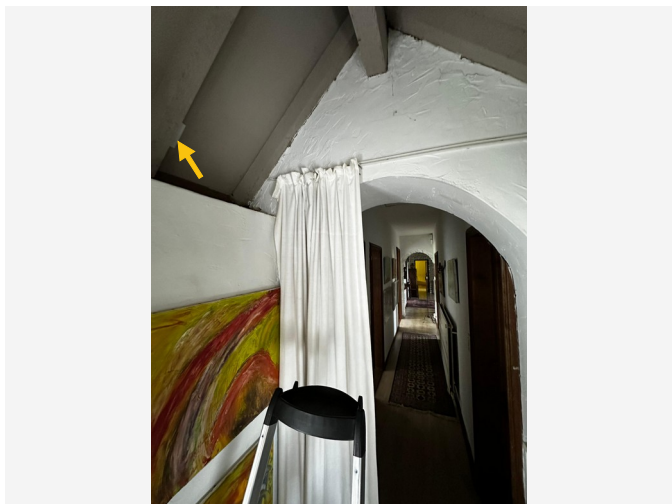
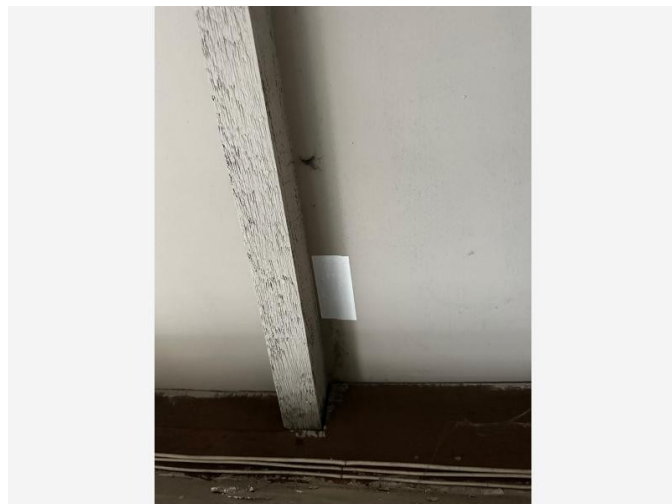
Eindbeoordeling materiaalisico	Laag materiaalisico en/of verlaagde kans op vezelvrijgave
--------------------------------	---

Gebondenheid	Categorie 1: hechtgebonden in oorsprong
Asbestsoort (vezeltype)	Alleen chrysotiel
Asbestconcentratie	Laag (< 50%)
Afschermingsgraad van het gehele materiaal	Geheel of deels (ook) vrij aan de binnenlucht
Toestand van het materiaal	Licht beschadigd, licht verweerd. Intact calciumsilicaatmateriaal of categorie III 'gebondenheid'

#	Type	Referentie	Resultaat
4.1	Puntmonster	PS2	Chrysotiel

Beschrijving	Onderdakplaten doorsteek
Omgeving	Binnen
Primaire drager	Schuin dak
Asbestmateriaal	Plaat, paneel, tablet - Type Menuiserite
Bindmiddel van asbestmateriaal	Cement
Gebondenheid op basis van bindmiddel	Hecht
Hoeveelheid (oppervlakte - dikte - aantal)	<ul style="list-style-type: none"><li>• 10,00 m<sup>2</sup> - 0,40 cm - 2 stuks</li></ul>
Totaal volume	0,08 m <sup>3</sup>
Eenvoudig bereikbaar	Ja
Bevestigingswijze	<ul style="list-style-type: none"><li>• Onbekend</li></ul>
Identificatiemethode	Vaststelling met monstername
Destructieve handeling voor identificatie	Nee
Opmerking	<p>Hoeveelheid betreft een schatting.</p> <p>In de doorsteek van de woning naar de garage is de binnenzijde van het dak afgewerkt met glad plaatmateriaal.</p>

Het asbestmateriaal valt onder de mijlpaal van 2040.

Zorgvuldig beheren

- Zorg voor een veilig beheer. Vermijd het beschadigen van het asbestmateriaal. Controleer de toestand jaarlijks op wijzigingen.

- Eenvoudige handelingen: mag via doe-het-zelf of door werknemer(s) met opleidingsattest eenvoudige handelingen  
Voldoet aan de voorwaarden om als particulier te verwijderen.

Doe dit steeds met correcte PBM's (handschoenen, mondmasker (minstens FFP3), ...) en verpak de toepassing dubbelwandig en zo intact mogelijk.

Verwijder deze vervolgens naar de voorziene instanties (containerpark bijvoorbeeld).

Indien het niet mogelijk is om de toepassing zo intact mogelijk te verwijderen, dan schakelt u best een aannemer met een opleidingsattest eenvoudige handelingen in.

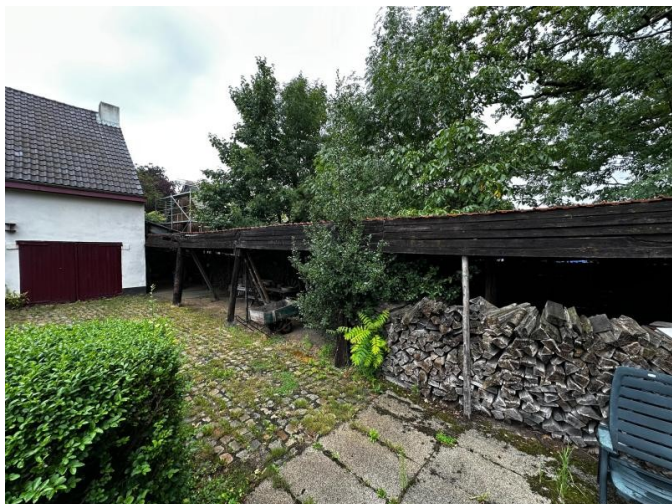
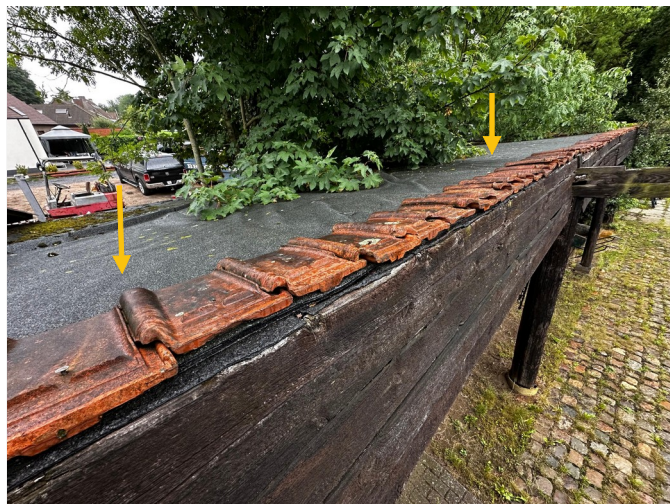
Eindbeoordeling materiaalisico	Laag materiaalisico en/of verlaagde kans op vezelvrijgave
--------------------------------	---

Gebondenheid	Categorie 1: hechtgebonden in oorsprong
Asbestsoort (vezeltype)	Alleen chrysotiel
Asbestconcentratie	Laag (< 50%)
Afschermingsgraad van het gehele materiaal	Geheel of deels vrij aan de buitenlucht
Toestand van het materiaal	Licht beschadigd, licht verweerd. Intact calciumsilicaatmateriaal of categorie III 'gebondenheid'

Beschrijving	Roofing dak houthok
Omgeving	Buiten
Primaire drager	Schuin dak
Asbestmateriaal	Dak- en gevelbekleding - Roofing
Bindmiddel van asbestmateriaal	Bitumen (roofing, teer, asfalt)
Gebondenheid op basis van bindmiddel	Hecht
Hoeveelheid (oppervlakte - aantal)	<ul style="list-style-type: none"> <li>• 70,00 m<sup>2</sup> - 1 stuk</li> </ul>
Totale oppervlakte	70,00 m <sup>2</sup>
Eenvoudig bereikbaar	Ja
Bevestigingswijze	<ul style="list-style-type: none"> <li>• Onbekend</li> </ul>
Identificatiemethode	<p>Vaststelling zonder monsternamen</p> <p>Motivatie: Groot risico op structurele gevolgschade (lekkage, werking installatie,...)</p>
Destructieve handeling voor identificatie	Nee
Opmerking	<p>Deze oppervlakte, volumes en gewichten zijn niet gemeten, maar geschat op basis van een benadering van de aanwezige roofing (de opgegeven hoeveelheden mogen niet gebruikt worden als maatstaf voor heffingen). Om gevolgschade en lekkages te voorkomen en niet destructief te werk te gaan, is er geen bemonstering uitgevoerd.</p> <p>Bij renovatie of sloop dient er een destructief onderzoek uitgevoerd te worden van de roofing.</p>

Het asbestmateriaal valt onder de mijlpaal van 2040.

Zorgvuldig beheren

- Zorg voor een veilig beheer. Vermijd het beschadigen van het asbestmateriaal. Controleer de toestand jaarlijks op wijzigingen.
- Voer bijkomende staalname(s) uit.

- Eenvoudige handelingen: mag via doe-het-zelf of door werknemer(s) met opleidingsattest eenvoudige handelingen  
Voldoet aan de voorwaarden om als particulier te verwijderen.  
Doe dit steeds met correcte PBM's (handschoenen, mondmasker (minstens FFP3), ...) en verpak de toepassing dubbelwandig en zo intact mogelijk.  
Verwijder deze vervolgens naar de voorziene instanties (containerpark bijvoorbeeld).  
Indien het niet mogelijk is om de toepassing zo intact mogelijk te verwijderen, dan schakelt u best een aannemer met een opleidingsattest eenvoudige handelingen in.

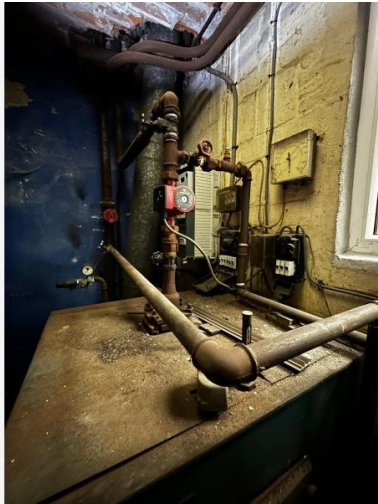
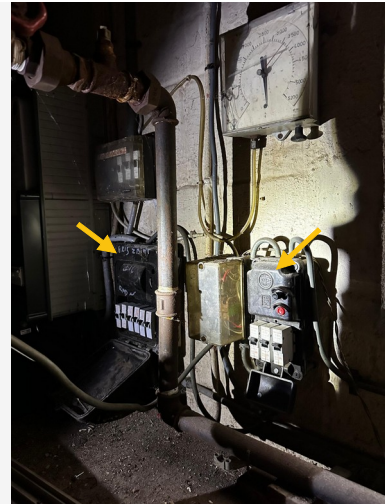
Eindbeoordeling materiaalisico	Laag materiaalisico en/of verlaagde kans op vezelvrijgave
--------------------------------	---

Gebondenheid	Categorie 1: hechtgebonden in oorsprong
Asbestsoort (vezeltype)	Crocidoliet aanwezig
Asbestconcentratie	Laag (< 50%)
Afschermingsgraad van het gehele materiaal	Geheel of deels (ook) vrij aan de binnenlucht
Toestand van het materiaal	Onbeschadigd, niet verweerd

Beschrijving	Bakelieten toepassingen
Omgeving	Binnen
Primaire drager	Communicatie en elektrische infrastructuur en uitrusting
Asbestmateriaal	Plaat, paneel, tablet - Type Bakeliet
Bindmiddel van asbestmateriaal	Kunststof of -hars
Gebondenheid op basis van bindmiddel	Hecht
Hoeveelheid (oppervlakte - dikte - aantal)	<ul style="list-style-type: none"><li>• 2,00 m<sup>2</sup> - 1,00 cm - 1 stuk</li></ul>
Totaal volume	0,02 m <sup>3</sup>
Eenvoudig bereikbaar	Ja
Bevestigingswijze	<ul style="list-style-type: none"><li>• Geschroefd</li></ul>
Identificatiemethode	Vaststelling zonder monstername
Destructieve handeling voor identificatie	Nee
Opmerking	<p>Hoeveelheid betreft een schatting.</p> <p>Op zolder in de woning (lichtschakelaars en stopcontacten) en in de garage (zekeringkasten, verdelers elektriciteit, lichtschakelaars en stopcontacten) zijn op verschillende plaatsen bakelieten toepassingen aanwezig.</p> <p>Bakeliet kan asbestvezels bevatten en enkel staalname kan de aan- of afwezigheid van asbest aantonen.</p>

Het asbestmateriaal valt onder de mijlpaal van 2040.

Zorgvuldig beheren

- Zorg voor een veilig beheer. Vermijd het beschadigen van het asbestmateriaal. Controleer de toestand jaarlijks op wijzigingen.
- Voer bijkomende staalname(s) uit.

- Eenvoudige handelingen: mag via doe-het-zelf of door werknemer(s) met opleidingsattest eenvoudige handelingen  
Voldoet aan de voorwaarden om als particulier te verwijderen.

Doe dit steeds met correcte PBM's (handschoenen, mondmasker (minstens FFP3), ...) en verpak de toepassing dubbelwandig en zo intact mogelijk.

Verwijder deze vervolgens naar de voorziene instanties (containerpark bijvoorbeeld).

Indien het niet mogelijk is om de toepassing zo intact mogelijk te verwijderen, dan schakelt u best een aannemer met een opleidingsattest eenvoudige handelingen in.

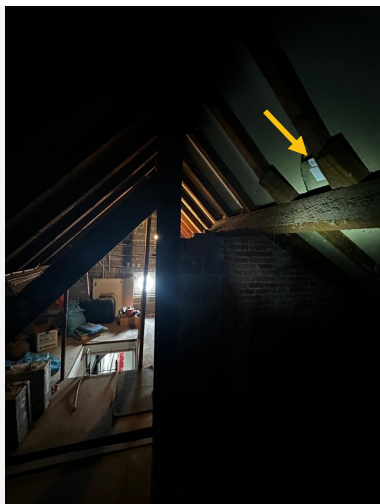
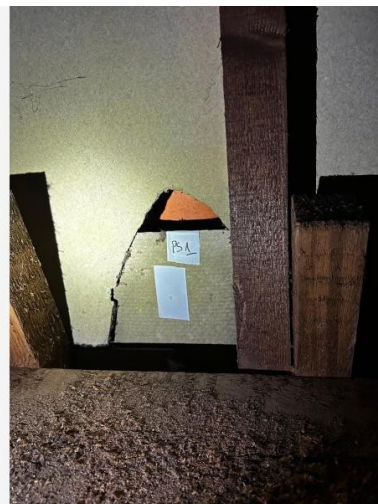
Beschrijving	Onderdak menuiserite
Omgeving	Grenst aan binnen- en buitenlucht
Primaire drager	Schuin dak
Asbestmateriaal	Plaat, paneel, tablet - Type Menuiserite
Bindmiddel van asbestmateriaal	Cement
Gebondenheid op basis van bindmiddel	Hecht
Hoeveelheid (oppervlakte - dikte - aantal)	<ul style="list-style-type: none"> <li>• 300,00 m<sup>2</sup> - 0,35 cm - 1 stuk</li> </ul>
Totaal volume	1,05 m <sup>3</sup>
Eenvoudig bereikbaar	<p>Nee</p> <ul style="list-style-type: none"> <li>• Het asbestmateriaal is bedekt (uitgezonderd laag verf, coating, behang, kunststof, textiel) en het wegnemen van het bedekkende materiaal kan niet zonder het bedekkende materiaal te beschadigen.</li> </ul>
Bevestigingswijze	<ul style="list-style-type: none"> <li>• Onbekend</li> </ul>
Identificatiemethode	Vaststelling met monstername
Destructieve handeling voor identificatie	Nee
Opmerking	<p>Deze oppervlakte, volumes en gewichten zijn niet gemeten, maar geschat op basis van een benadering van de aanwezige onderdakplaten (de opgegeven hoeveelheden mogen niet gebruikt worden als maatstaf voor heffingen).</p> <p>Op de gehele zolder en bij het afdak aan de voordeur zijn onderdakplaten waarneembaar.</p> <p>Door openingen is vast te stellen dat hierachter de dakpannen zitten.</p> <p>Bij de garage zijn deze onderdakplaten niet vast te stellen, maar is er op sommige plaatsen enkel een damp scherm waarneembaar.</p>

Het asbestmateriaal valt onder de mijlpaal van 2040.

Zorgvuldig beheren

- Verwijder dit asbestmateriaal zo snel mogelijk. Volg de toestand goed op.

- Eenvoudige handelingen: mag via doe-het-zelf of door werknemer(s) met opleidingsattest eenvoudige handelingen  
Voldoet aan de voorwaarden om als particulier te verwijderen.

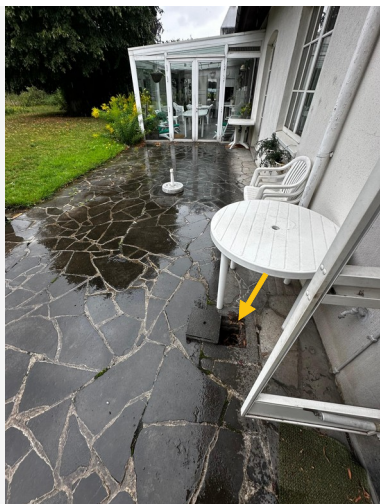
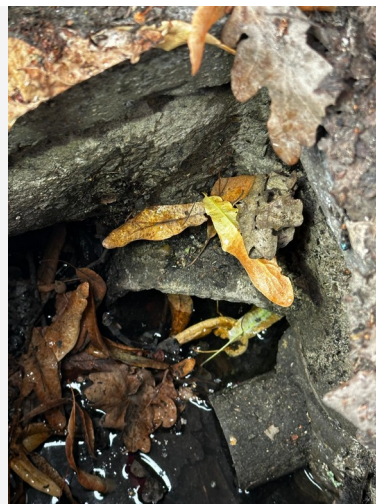
Beschrijving	Afvoerbuizen AC
Omgeving	Buiten
Primaire drager	Sanitaire infrastructuur en uitrusting (toe- en afvoer)
Asbestmateriaal	Buis, koker, leiding, pijp, doorvoer
Bindmiddel van asbestmateriaal	Cement
Gebondenheid op basis van bindmiddel	Hecht
Hoeveelheid (lengte - omtrek - dikte - aantal)	<ul style="list-style-type: none"><li>• 1,00 m - 30,00 cm - 0,40 cm - 1 stuk</li><li>• 1,00 m - 20,00 cm - 0,30 cm - 1 stuk</li></ul>
Totaal volume	0,002 m <sup>3</sup>
Eenvoudig bereikbaar	Ja
Bevestigingswijze	<ul style="list-style-type: none"><li>• Los (al dan niet bedekt)</li></ul>
Identificatiemethode	Vaststelling zonder monsternamen
Destructieve handeling voor identificatie	Nee
Opmerking	De exacte lengte van de afvoerbuizen is niet geweten, gelet enkel het uiteinde hiervan zichtbaar is.

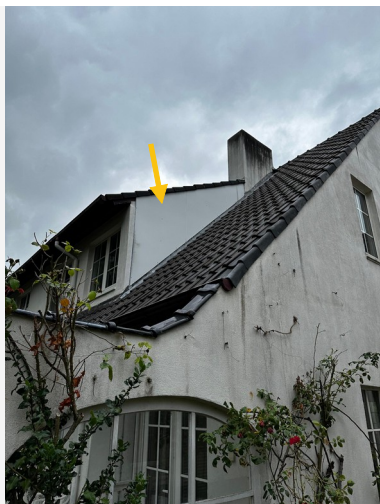
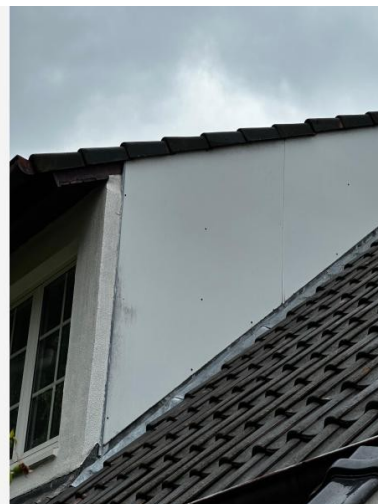
Beschrijving	Zijkant dakkapellen
Omgeving	Buiten
Primaire drager	Schuin dak
Asbestmateriaal	Plaat, paneel, tablet - Geëmailleerd, type Glasal
Bindmiddel van asbestmateriaal	Cement
Gebondenheid op basis van bindmiddel	Hecht
Hoeveelheid (oppervlakte - dikte - aantal)	• 20,00 m <sup>2</sup> - 0,50 cm - 1 stuk
Totaal volume	0,10 m <sup>3</sup>
Eenvoudig bereikbaar	Ja
Bevestigingswijze	• Geschroefd
Identificatiemethode	Vaststelling zonder monsternamen
Destructieve handeling voor identificatie	Nee
Opmerking	Oppervlakte betreft een schatting. De zijkanten van de dakkapellen (zowel aan voor- als achterzijde) zijn voorzien van witte glasalbeplating.

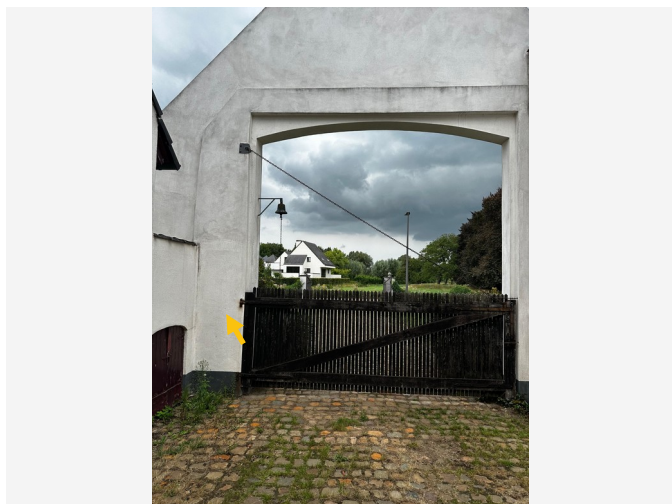
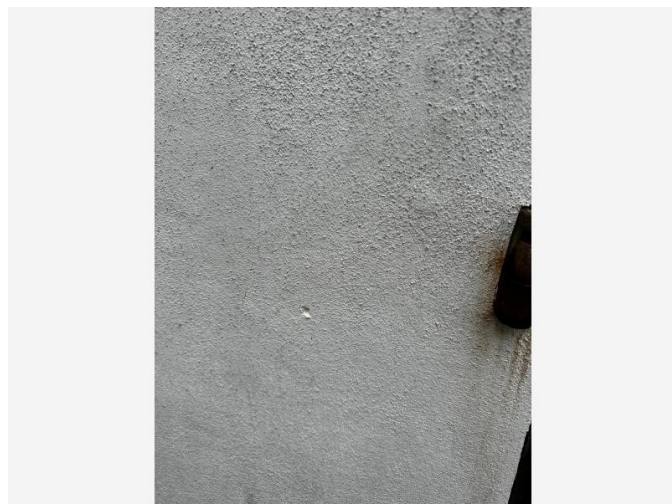
## Fiche 14: Crepi buitengevel

Geen asbest

Beschrijving	Crepi buitengevel
Omgeving	Buiten
Primaire drager	Wand buitenschil
Bindmiddel van materiaal	Gips - kalk
Gebondenheid op basis van bindmiddel	Niet-hechtgebonden
Hoeveelheid (oppervlakte - dikte - aantal)	• 500,00 m <sup>2</sup> - 1,00 cm - 1 stuk
Totaal volume	5,00 m <sup>3</sup>
Identificatiemethode	Vaststelling met monstername
Destructieve handeling voor identificatie	Nee
Opmerking	Deze oppervlakte, volumes en gewichten zijn niet gemeten, maar geschat op basis van een benadering van de aanwezige crepi ( de opgegeven hoeveelheden mogen niet gebruikt worden als maatstaf van heffing).

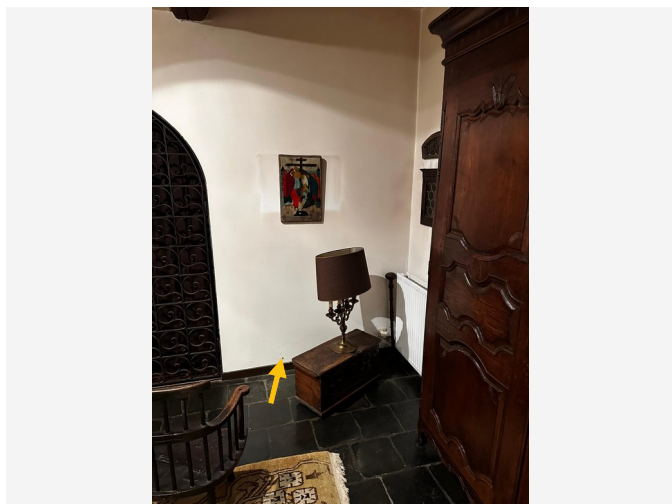
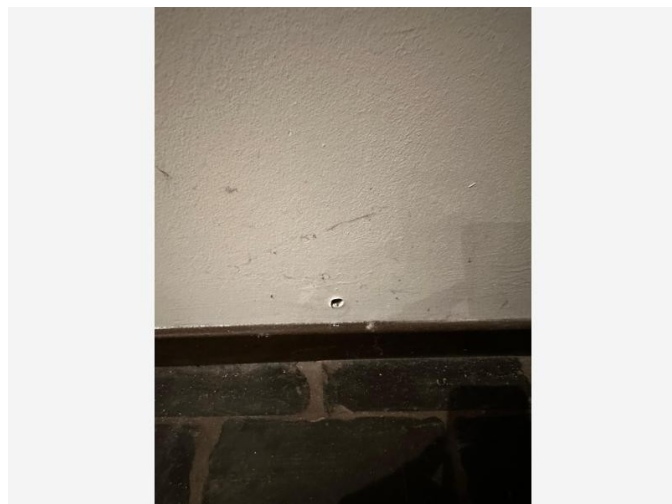
Beschrijving	Pleisterwerk muren
Omgeving	Binnen
Primaire drager	Binnenwand
Bindmiddel van materiaal	Gips - kalk
Gebondenheid op basis van bindmiddel	Niet-hechtgebonden
Hoeveelheid (oppervlakte - dikte - aantal)	• 500,00 m <sup>2</sup> - 1,00 cm - 1 stuk
Totaal volume	5,00 m <sup>3</sup>
Identificatiemethode	Vaststelling met monstername
Destructieve handeling voor identificatie	Nee
Opmerking	<p>De hoeveelheid is een schatting.</p> <p>De analyse is gedaan a.d.h.v. een steekproef zoals voorgeschreven in het inspectieprotocol. Pleister is een in situ bereid heterogeen mengsel en kan variëren in samenstelling. Deze analyse waarbij geen asbest gedetecteerd is, geeft een indicatie, maar sluit de aanwezigheid van asbest niet uit. Wanneer er grote werken gepland zijn in bepaalde ruimten waarbij pleisterwerken beschadigd of verwijderd zullen worden is het raadzaam om destructief onderzoek te doen om het risico verder in te perken.</p> <p>Staalname individuele ruimte: slaapkamer</p> <p>Staalname vochtige ruimte: badkamer</p> <p>Staalname trappenhal: trap naar kelder</p> <p>Staalname stookolieruimte: geen pleisterwerk aan de muren</p>
