Asbestinventarisatetest

Laurier-Kersenlaan 3, 1950 Kraainem

Attestnummer : 20250305-000406.000

Uitgegeven op : 05.03.2025

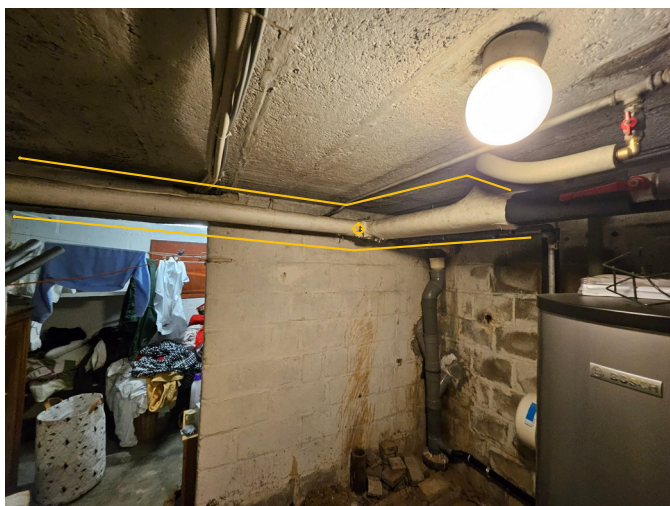
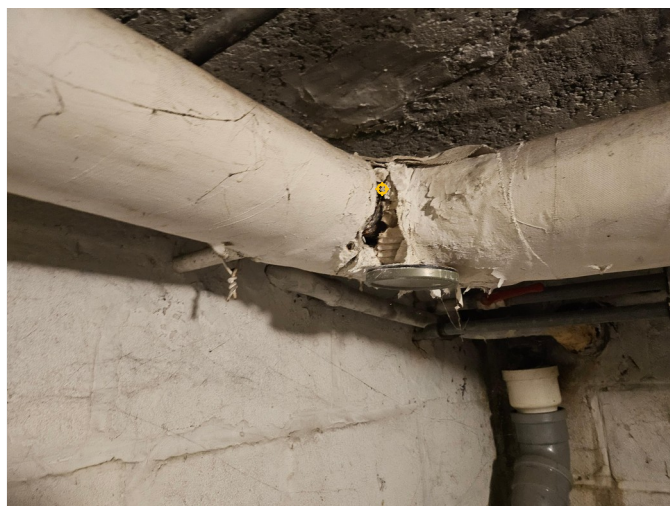
| Fiche 1: Leidingisolatie - kelder..... | 20 |

Dringend verwijderen

| Eindbeoordeling materiaalrisico | Hoog materiaalrisico en/of hoge kans op vezelvrijgave |

| Gebondenheid | Categorie 2: niet-hechtgebonden met matrix |
| Asbestsoort (vezeltype) | Amfibool aanwezig, uitgezonderd crocidoliet |
| Asbestconcentratie | Hoog ($\geq 50\%$) |
| Afschermingsgraad van het gehele materiaal | Geheel of deels (ook) vrij aan de binnenlucht |
| Toestand van het materiaal | Matig beschadigd, matig verweerd |

| # | Type | Referentie | Resultaat |
|---|---|---|---|
| 1.1 | Mengmonster | MM3 | Chrysotiel, Amosiet |
| 1.2 | Mengmonster | MM4 | Chrysotiel, Amosiet |

| Beschrijving | Leidingisolatie - kelder |

- Scherm in afwachting van verwijdering het asbestmateriaal af van luchtstromingen en verstoring: bijvoorbeeld door het te verpakken, te fixeren, af te dekken, signalisatie - afbakening aan te brengen, ...
- Verwijder dit asbestmateriaal zo snel mogelijk. Volg de toestand goed op.

- Hermetische zone (erkend asbestverwijderaar)
Gevaarlijk asbesttoepassing. Enkel door erkend asbestverwijderaar.
Zie website OVAM: <https://ovam.vlaanderen.be/wie-mag-wat-verwijderen>

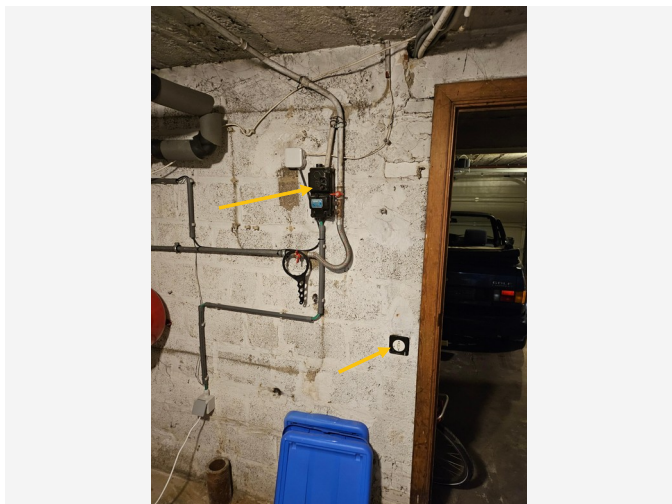
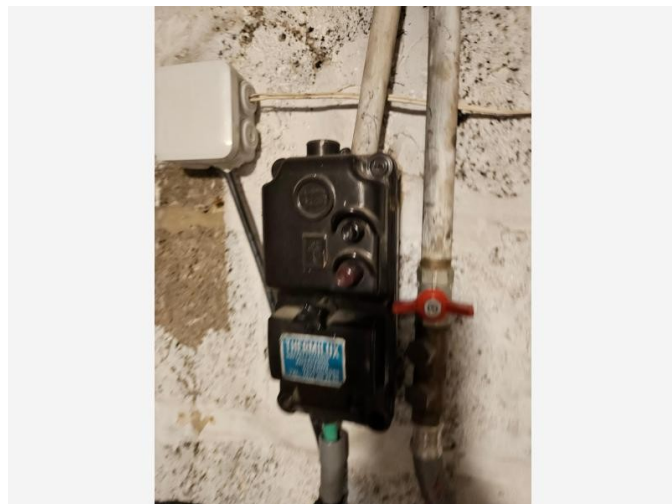
| Fiche 2: Schakelaars - kelder..... | 23 |

Zorgvuldig beheren

| Eindbeoordeling materiaalrisico | Laag materiaalrisico en/of verlaagde kans op vezelvrijgave |

| Gebondenheid | Categorie 1: hechtgebonden in oorsprong |
| Asbestsoort (vezeltype) | Crocidoliet aanwezig |

| Beschrijving | Schakelaars - kelder |
| Asbestmateriaal | Plaat, paneel, tablet - Type Bakeliet |

- Zorg voor een veilig beheer. Vermijd het beschadigen van het asbestmateriaal. Controleer de toestand jaarlijks op wijzigingen.

- Eenvoudige handelingen: mag via doe-het-zelf of door werknemer(s) met opleidingsattest eenvoudige handelingen
Te verwijderen door een deskundige met kennis van electriciteitswerken.
Zie website OVAM: <https://ovam.vlaanderen.be/wie-mag-wat-verwijderen>

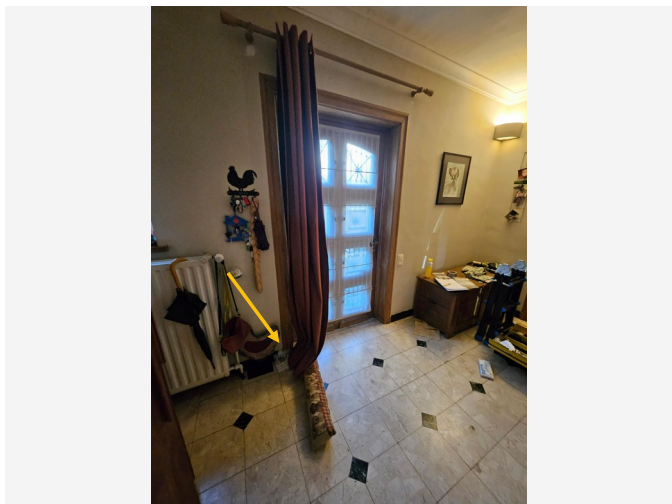
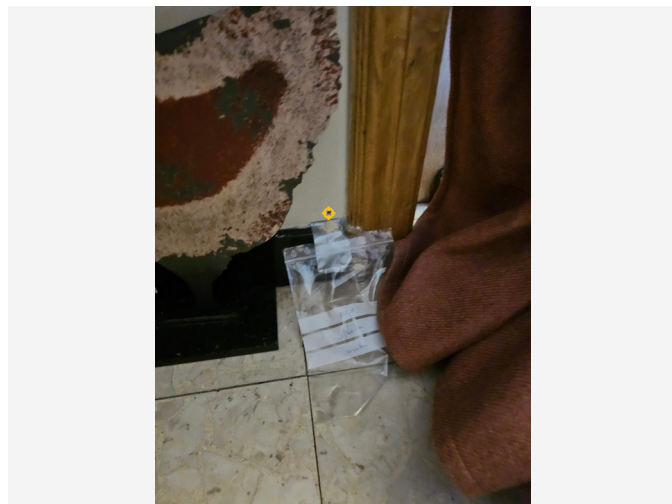
| Fiche 3: Pleister - wanden..... | 26 |

Zorgvuldig beheren

Het is aangewezen om stalen te nemen per zone. Zo kan gedefinieerd worden of deze toepassing enkel lokaal gebruikt werd of over de gehele woning.

| Eindbeoordeling materiaalisico | Laag materiaalisico en/of verlaagde kans op vezelvrijgave |

| Gebondenheid | Categorie 2: niet-hechtgebonden met matrix |
| Asbestsoort (vezeltype) | Alleen chrysotiel |

| # | Type | Referentie | Resultaat |
|---|---|---|---|
| 3.1 | Mengmonster | MM1 | Chrysotiel |

| Beschrijving | Pleister - wanden |

- Zorg voor een veilig beheer. Vermijd het beschadigen van het asbestmateriaal. Controleer de toestand jaarlijks op wijzigingen.

- Hermetische zone (erkend asbestverwijderaar)
Niet hechtgebonden toepassing, enkel door erkend asbestverwijderaar.

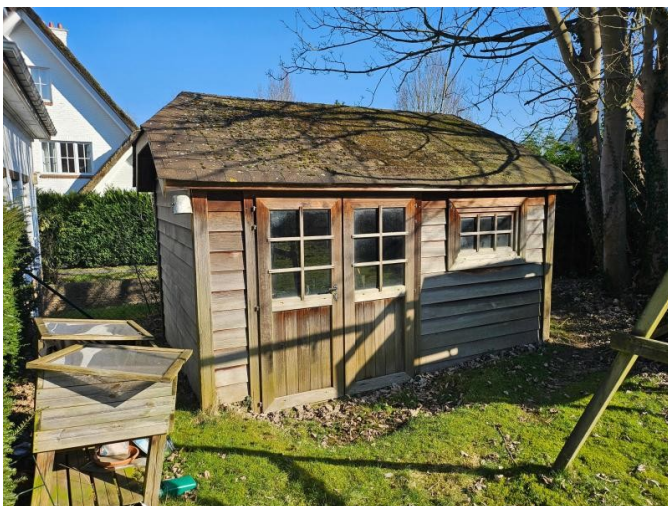
| Fiche 4: Tuinhuis..... | 30 |

Uitgesloten van inspectie

Bouwjaar: 2010

Constructies gebouwd vanaf 2001 moeten niet onderzocht worden

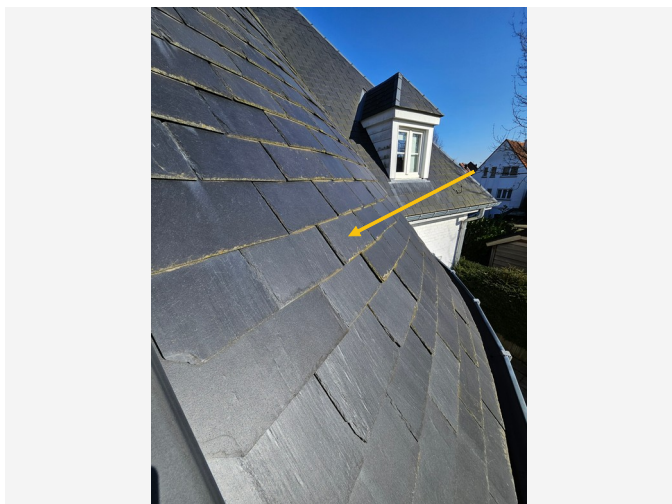
| Fiche 5: Leien - daken..... | 32 |

Het betreft natuurleien. Niet asbestverdacht.

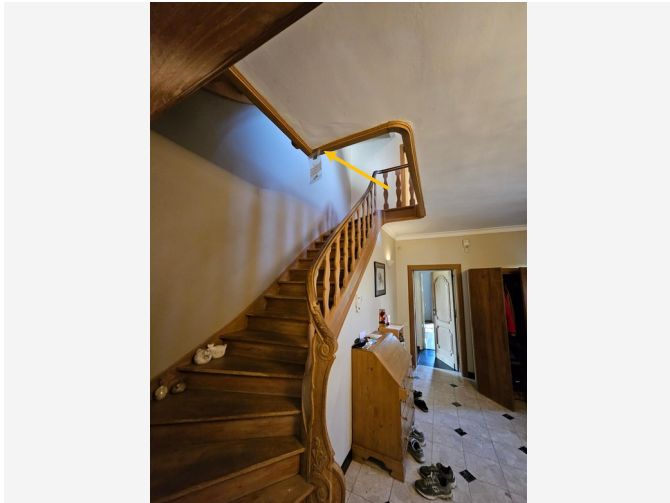
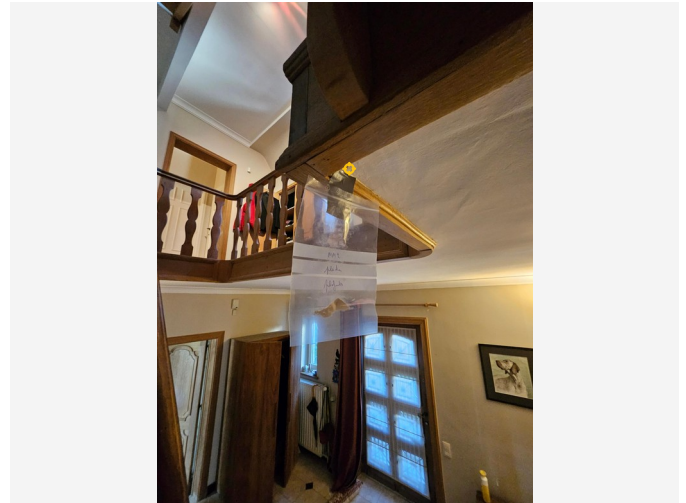
| Fiche 6: Pleister - plafonds..... | 34 |

Geen asbest

| # | Type | Referentie | Resultaat |
|---|---|---|---|
| 6.1 | Mengmonster | MM2 | Geen asbest |

| Beschrijving | Pleister - plafonds |
