Asbestinventarisatetest

Mgr. Trudo Jansstraat 6, 3770 Riemst

Attestnummer : 20260405-000029.000

Niet-asbestveilig

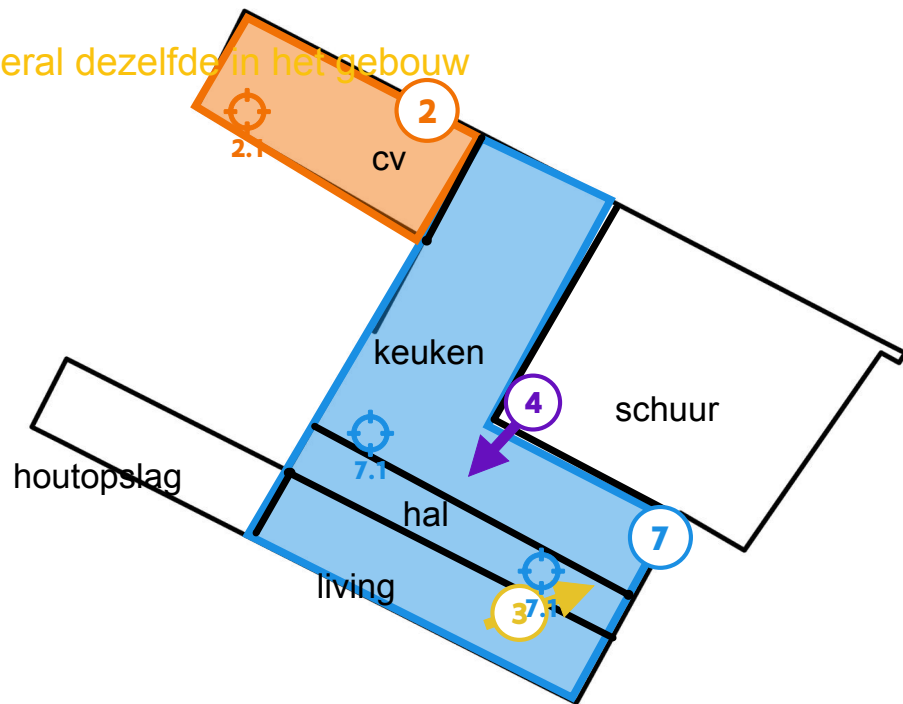
Plan 1.2: woning

Beschrijving	Type	Actie
2. AC golplaten dak	Asbestmateriaal	Verwijderen
2.1 Code: TJ4	Puntmonster	-
3. bakeliet meterkast	Asbestmateriaal	Zorgvuldig beheren
4. rookgaskanalen	Beperking	-
7. bepleistering plafond	Geen asbest	-
7.1 Code: TJ3	Mengmonster	-

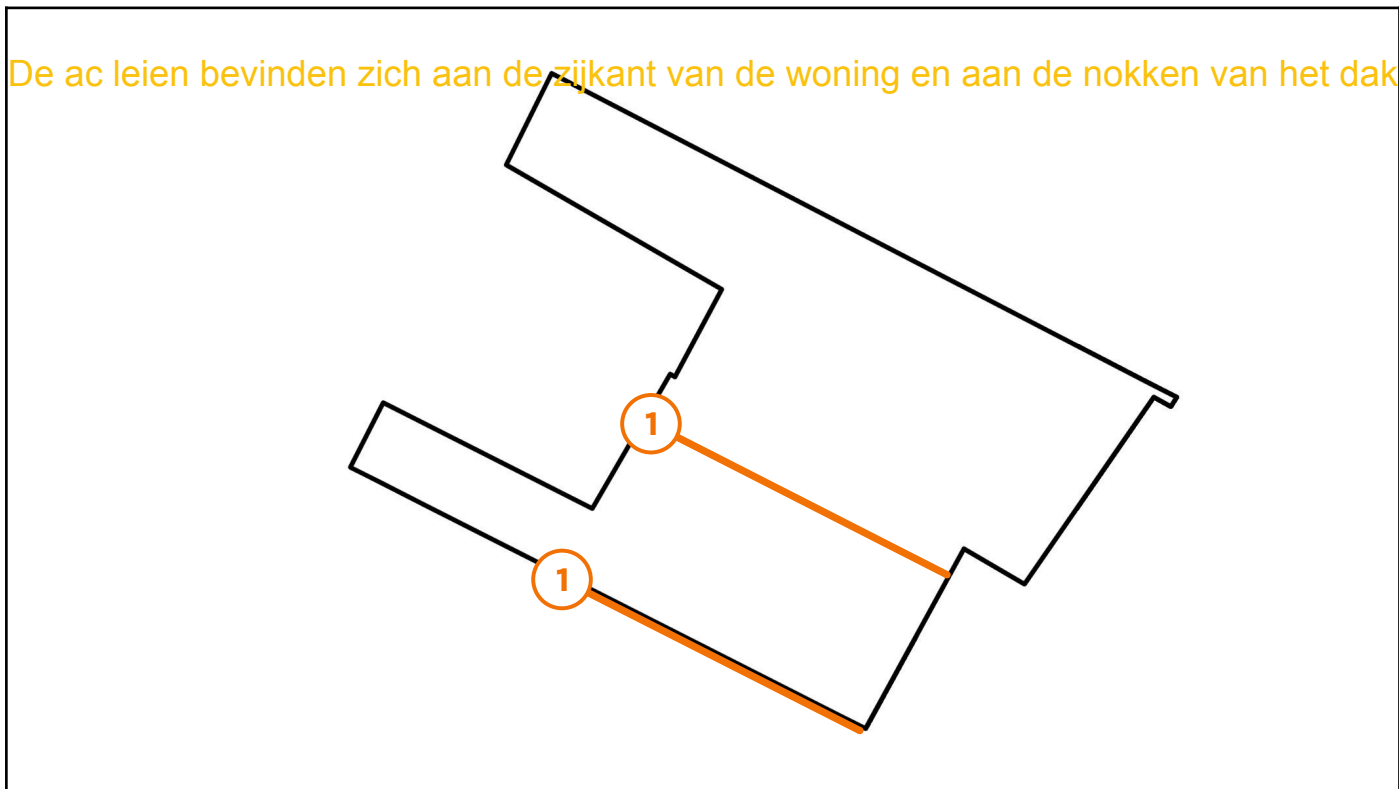
Plan 1.4: Hoofdgebouw plan

De ac leien bevinden zich aan de zijkant van de woning en aan de nokken van het dak

Beschrijving	Type	Actie
1. AC leien aan zijgevel	Asbestmateriaal	Verwijderen

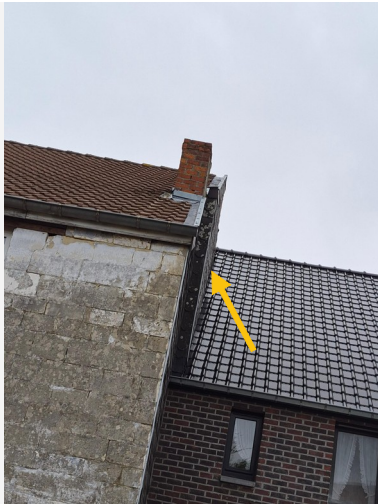
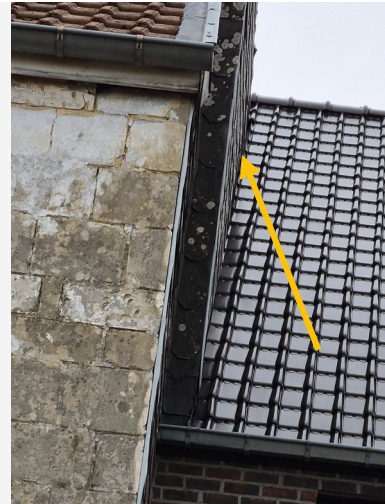
Eindbeoordeling materiaalrisico	Verhoogd materiaalrisico en/of verhoogde kans op vezelvrijgave
---------------------------------	--

Gebondenheid	Categorie 1: hechtgebonden in oorsprong
Asbestsoort (vezeltype)	Crocidoliet aanwezig
Asbestconcentratie	Laag (< 50%)
Afschermingsgraad van het gehele materiaal	Geheel of deels vrij aan de buitenlucht, maar geen contact met binnenlucht
Toestand van het materiaal	Matig beschadigd, matig verweerd

Beschrijving	AC leien aan zijgevel
Omgeving	Buiten
Primaire drager	Schuin dak
Asbestmateriaal	Dak- en gevelbekleding - Lei, shingle
Bindmiddel van asbestmateriaal	Cement
Gebondenheid op basis van bindmiddel	Hecht
Hoeveelheid (oppervlakte - aantal)	<ul style="list-style-type: none">• 20,00 m² - 1 stuk
Totale oppervlakte	20,00 m ²
Eenvoudig bereikbaar	Ja
Bevestigingswijze	<ul style="list-style-type: none">• Onbekend
Identificatiemethode	<p>De asbestdeskundige beoordeelt het materiaal als asbestverdacht en dus asbesthoudend, en dit zonder monstername.</p> <p>Motivatie: Er is een onderzoeksbeperking die monstername verhindert; De ruimte of het materiaal bevindt zich hoger dan 3,5 meter vanaf een vaste ondergrond.</p>
Destructieve handeling voor identificatie	Nee

Verwijderen

- Hemelwater dat afspoelt van asbestcement daken of gevels kan asbestdeeltjes bevatten. Gebruik het enkel voor gesloten circuits (bv. spoelen toiletten). Reinig na het vervangen van het dak of de gevel de dakgoten en regenwaterput of -ton om asbesthoudend sediment of slib te verwijderen
- Voer bijkomende staalname(s) uit.

- Eenvoudige handelingen: mag via doe-het-zelf of door werknemer(s) met opleidingsattest eenvoudige handelingen
- Eenvoudige handelingen: mag via doe-het-zelf of door werknemer(s) met opleidingsattest eenvoudige handelingen

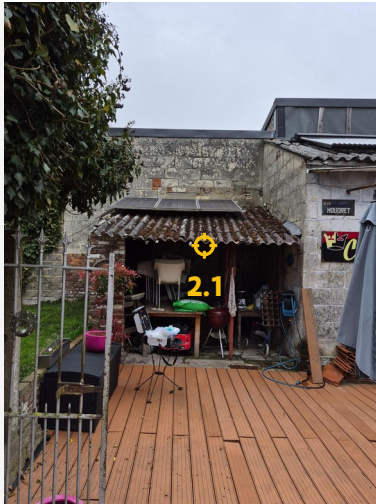
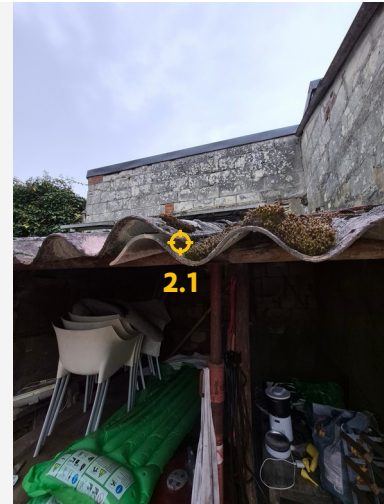
Eindbeoordeling materiaalrisico	Verhoogd materiaalrisico en/of verhoogde kans op vezelvrijgave
---------------------------------	--

Gebondenheid	Categorie 1: hechtgebonden in oorsprong
Asbestsoort (vezeltype)	Alleen chrysotiel aanwezig
Asbestconcentratie	Laag (< 50%)
Afschermingsgraad van het gehele materiaal	Geheel of deels vrij aan binnenluchtstromen
Toestand van het materiaal	Matig beschadigd, matig verweerd

#	Type	Referentie	Resultaat
2.1	Puntmonster	TJ4	Chrysotiel

Beschrijving	AC golplaten dak
Omgeving	Grenst aan binnen- en buitenlucht
Primaire drager	Schuin dak
Asbestmateriaal	Dak- en gevelbekleding - Golfplaat
Bindmiddel van asbestmateriaal	Cement
Gebondenheid op basis van bindmiddel	Hecht
Hoeveelheid (oppervlakte - aantal)	<ul style="list-style-type: none">• 20,00 m² - 1 stuk
Totale oppervlakte	20,00 m ²
Eenvoudig bereikbaar	Ja
Bevestigingswijze	<ul style="list-style-type: none">• Geschroefd
Identificatiemethode	Een monstername door de asbestdeskundige met laboanalyse door een asbestlabo.
Destructieve handeling voor identificatie	Nee

Verwijderen

- Zorg voor een veilig beheer. Vermijd het beschadigen van het asbestmateriaal. Controleer de toestand jaarlijks op wijzigingen.
- Verwijder dit asbestmateriaal zo snel mogelijk. Volg de toestand goed op.

- Eenvoudige handelingen: mag via doe-het-zelf of door werknemer(s) met opleidingsattest eenvoudige handelingen
Deze toepassing kan door een aannemer die over een opleidingsattest eenvoudige handelingen beschikt of door een particulier (doe-het-zelf), verwijderd worden indien er geen verhoogd risico op vrijgave van asbestvezels (max. concentratie 0,01 vezels/cm³ - CODEX Art. VI.3-54) ontstaat en de toepassing voorafgaand wordt gefixeerd/bevochtigd; de individuele elementen zonder machinale werktuigen (boormachine, slijpschijf, hogedrukreiniger,...) en zonder breken of gooien een voor een losgemaakt worden; en ten slotte dubbel en luchtdicht verpakt weggevoerd worden naar een erkend afvalpunt (recyclagepark). In de zone mogen geen derden en/of minderjarigen aanwezig zijn en moet elke betrokken persoon steeds gepaste persoonlijke beschermingsmiddelen dragen: minimaal een FFP3-mondmasker (EN 149), wegwerperoverall met kap (minimaal Cat III, type 5/6), wegwerphandschoenen en overschoenen of afspoelbaar schoeisel. De werkzaamheden moeten onmiddellijk worden gestaakt indien de opgelegde voorwaarden met betrekking

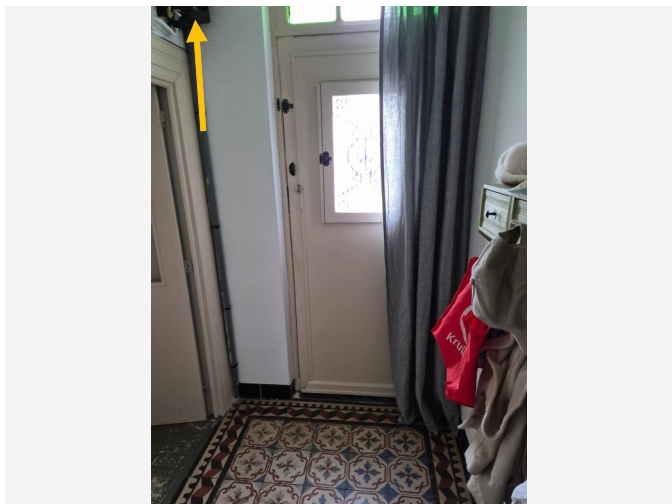
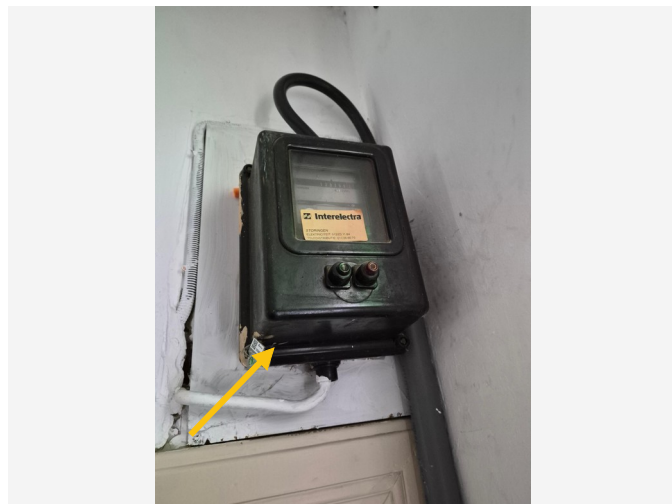
Eindbeoordeling materiaalrisico	Zeer laag materiaalrisico en/of zeer lage kans op vezelvrijgave
---------------------------------	---

Gebondenheid	Categorie 1: hechtgebonden in oorsprong
Asbestsoort (vezeltype)	Crocidoliet aanwezig
Asbestconcentratie	Laag (< 50%)
Afschermingsgraad van het gehele materiaal	Stootvaste afscherming of omkasting
Toestand van het materiaal	Onbeschadigd, niet verweerd

Beschrijving	bakeliet meterkast
Omgeving	Binnen
Primaire drager	Binnenwand
Asbestmateriaal	Plaat, paneel, tablet - Type Bakeliet
Bindmiddel van asbestmateriaal	Kunststof of -hars
Gebondenheid op basis van bindmiddel	Hecht
Hoeveelheid (oppervlakte - dikte - aantal)	• 0,30 m ² - 0,99 cm - 1 stuk
Totaal volume	0,003 m ³
Eenvoudig bereikbaar	Ja
Bevestigingswijze	• Geschroefd
Identificatiemethode	De asbestdeskundige beoordeelt het materiaal als asbestverdacht en dus asbesthoudend, en dit zonder monstername. Motivatie: De monstername brengt andere schade aan dan schade die inherent is aan de monstername.
Destructieve handeling voor identificatie	Nee

Zorgvuldig beheren

- Verwijder dit asbestmateriaal zo snel mogelijk. Volg de toestand goed op.

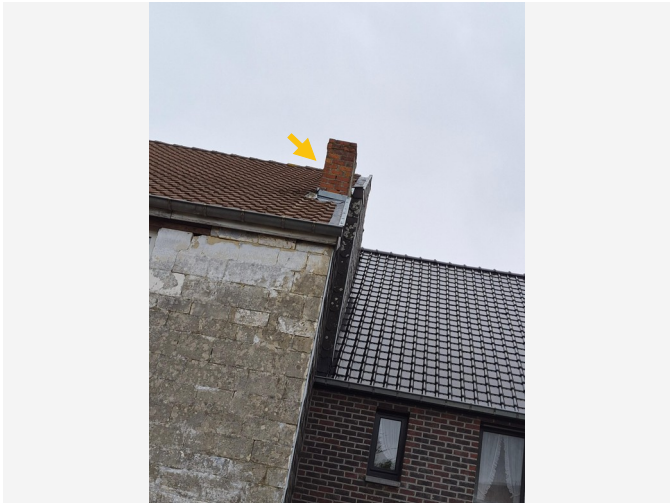
Situeringfoto

Tijdelijke beperking

Reden: Het te onderzoeken materiaal situeert zich hoger dan 3,50 m te rekenen vanaf een veilige ondergrond

Uitleg van de asbestdeskundige: In de schouw kunnen asbestverdachte materialen aanwezig zijn. Door de hoogte is het niet mogelijk om deze schouw in detail te bekijken.

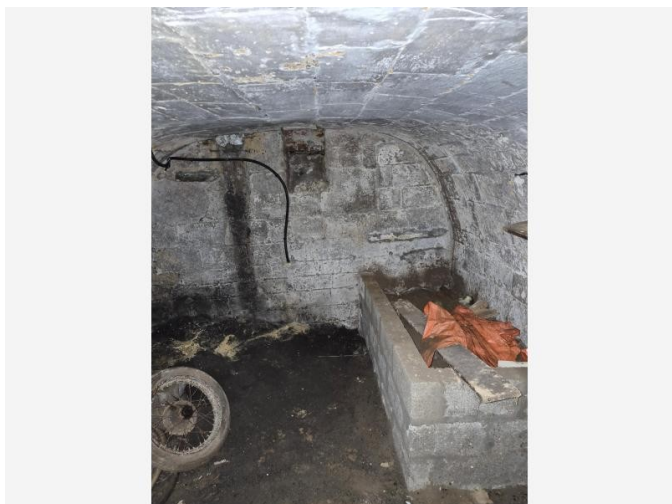
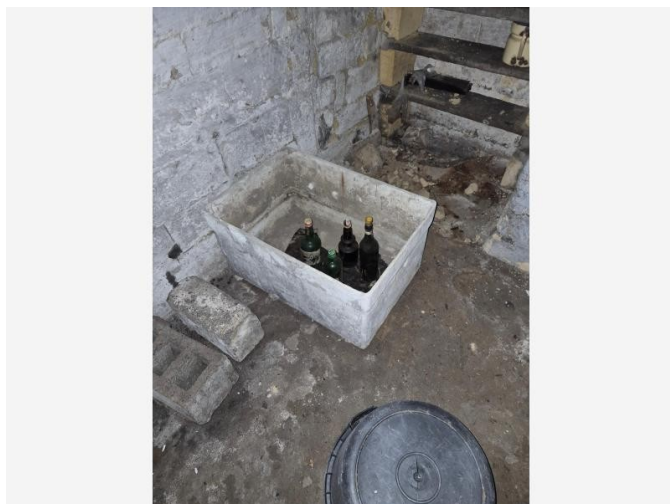
Eindbeoordeling materiaalrisico	Laag materiaalrisico en/of verlaagde kans op vezelvrijgave
---------------------------------	--

Gebondenheid	Categorie 1: hechtgebonden in oorsprong
Asbestsoort (vezeltype)	Crocidoliet aanwezig
Asbestconcentratie	Laag (< 50%)
Afschermingsgraad van het gehele materiaal	Geheel of deels vrij aan de binnenlucht, maar geen contact met binnenluchtstromen
Toestand van het materiaal	Onbeschadigd, niet verweerd

Beschrijving	AC bloembak
Omgeving	Binnen
Primaire drager	Gedemonteerd of buitengebruik gesteld materiaal
Asbesttoepassing	Bak, reservoir, kuip, bloembak
Bindmiddel van asbesttoepassing	Cement
Gebondenheid op basis van bindmiddel	Hecht
Hoeveelheid (gewicht - aantal)	• 15,00 kg - 1 stuk
Totaal gewicht	15,00 kg
Identificatiemethode	De asbestdeskundige beoordeelt het materiaal als asbestverdacht en dus asbesthoudend, en dit zonder monsternamen.
Destructieve handeling voor identificatie	Nee

- Verwijder deze asbesttoepassing zo snel mogelijk. Volg de toestand goed op.
- Voer bijkomende staalname(s) uit.

- Eenvoudige handelingen: mag via doe-het-zelf of door werknemer(s) met opleidingsattest eenvoudige handelingen
Deze toepassing kan door een aannemer die over een opleidingsattest eenvoudige handelingen beschikt of door een particulier (doe-het-zelf), verwijderd worden indien er geen verhoogd risico op vrijgave van asbestvezels (max. concentratie 0,01 vezels/cm³ - CODEX Art. VI.3-54) ontstaat en de toepassing voorafgaand wordt gefixeerd/bevochtigd; de individuele elementen zonder machinale werktuigen (boormachine, slijpschijf, hogedrukreiniger,...) en zonder breken of gooien een voor een losgemaakt worden; en ten slotte dubbel en luchtdicht verpakt weggevoerd worden naar een erkend afvalpunt (recyclagepark). In de zone mogen geen derden en/of minderjarigen aanwezig zijn en moet elke betrokken persoon steeds gepaste persoonlijke beschermingsmiddelen dragen: minimaal een FFP3-mondmasker (EN 149), wegwerpoverall met kap (minimaal Cat III, type 5/6), wegwerphandschoenen en overschoenen of afspoelbaar schoeisel. De werkzaamheden moeten onmiddellijk worden gestaakt indien de opgelegde voorwaarden met betrekking tot verwijdering, opslag, vervoer en afvoer niet kunnen worden opgevolgd. (Bron: VLAREM II: 6.4.0.1 par1, par2 en par3) Bewaar bewijsdocumenten van de asbestverwijdering (facturen, werkplannen, foto's, afgiftebewijzen afval, vrijgavemetingen...) met het oog op een aanpassing van het asbestattest. Raadpleeg voor de start van de werken en voor meer informatie zeker de toelichtingen achteraan dit asbestinventarisattest en www.asbestinfo.be.
