Asbestinventarisatattest

Fabriekstraat 75, 9120 Beveren-Kruibeke-Zwijndrecht

Attestnummer : 20260504-000413.000

Asbestveilig (maar niet asbestvrij)

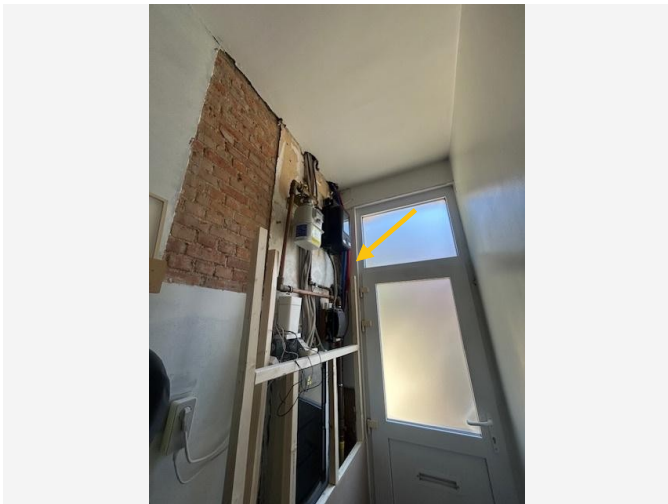
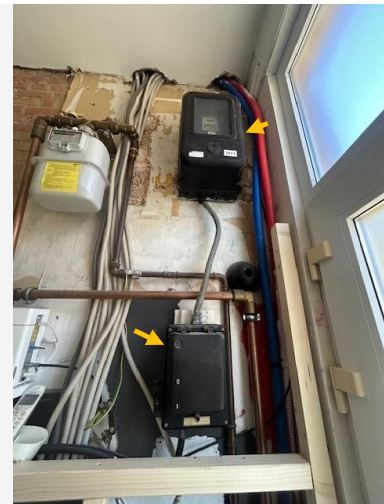
Het asbestmateriaal valt onder de mijlpaal van 2040.

Eindbeoordeling materiaalrisico	Laag materiaalrisico en/of verlaagde kans op vezelvrijgave
---------------------------------	--

Gebondenheid	Categorie 1: hechtgebonden in oorsprong
Asbestsoort (vezeltype)	Crocidoliet aanwezig
Asbestconcentratie	Laag (< 50%)
Afschermingsgraad van het gehele materiaal	Geheel of deels vrij aan de binnenlucht, maar geen contact met binnenluchtstromen
Toestand van het materiaal	Onbeschadigd, niet verweerd

Beschrijving	Bakeliet - teller elektriciteit/aftakdoos
Omgeving	Binnen
Primaire drager	Communicatie en elektrische infrastructuur en uitrusting
Asbestmateriaal	Plaat, paneel, tablet - Type Bakeliet
Bindmiddel van asbestmateriaal	Kunststof of -hars
Gebondenheid op basis van bindmiddel	Hecht
Hoeveelheid (oppervlakte - dikte - aantal)	<ul style="list-style-type: none">• 0,30 m² - 1,00 cm - 3 stuks
Totaal volume	0,009 m ³
Eenvoudig bereikbaar	Ja
Bevestigingswijze	<ul style="list-style-type: none">• Geklemd• Geschroefd
Identificatiemethode	<p>De asbestdeskundige beoordeelt het materiaal als asbestverdacht en dus asbesthoudend, en dit zonder monstername.</p> <p>Motivatie: De materialen behoren niet toe aan de eigenaar voor wie de asbestdeskundige de asbestinventaris uitvoert.</p>
Destructieve handeling voor identificatie	Nee
Opmerking	De hoeveelheid is een zo nauwkeurig mogelijke opmeting, waar evenwel kleine afwijkingen op mogelijk zijn.

- Zorg voor een veilig beheer. Vermijd het beschadigen van het asbestmateriaal. Controleer de toestand jaarlijks op wijzigingen.

- Eenvoudige handelingen: mag via doe-het-zelf of door werknemer(s) met opleidingsattest eenvoudige handelingen
De elektrische teller en aftakdoos zijn eigendom van uw netbeheerder en mogen niet zonder meer door derden worden verwijderd of gemanipuleerd. Wend u tot uw netbeheerder voor meer informatie. Het materiaal moet volledig gefixeerd kunnen worden voor de verwijdering. Als dit materiaal kan verwijderd worden zonder te breken, scheuren, beschadigen... en het asbest gefixeerd is, dan kan dit met eenvoudige handelingen. Vermijd stofvorming op elk moment van de werken. Het gebruik van sneldraaiende werktuigen (boormachine, slijpschijf, hogedrukreiniger...) is verboden. Zorg voor gepaste persoonlijke beschermingsmiddelen: minimaal FFP3-mondmasker (EN 149), wegwerpoverall met kap (minimaal Cat III, type 5/6), wegwerphandschoenen en overschoenen of afspoelbaar schoeisel. Afval: Een recyclagepark aanvaardt geen niet-hechtgebonden asbestafval. Het niet-hechtgebonden asbestafval dubbel verpakt afvoeren via een geregistreerd asbestinzamelaar (link: OVAM Webloket Registraties) of via een erkende asbestverwijderaar (link: www.werk.belgie.be -Erkenningen). Bewaar bewijsdocumenten van de asbestverwijdering (facturen, werkplannen, foto's, afgiftebewijzen afval, vrijgavemetingen...) met het oog op een aanpassing van het

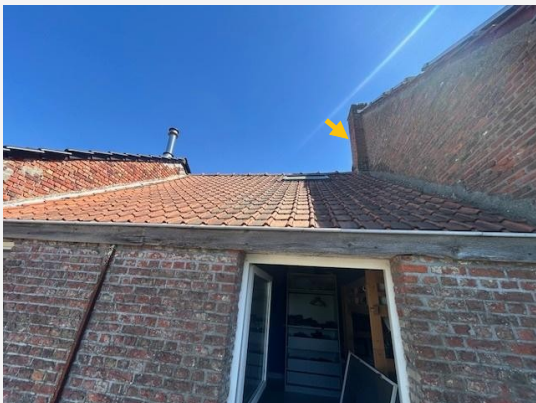
Situeringfoto

Tijdelijke beperking

Reden: Het te onderzoeken materiaal situeert zich hoger dan 3,50 m te rekenen vanaf een veilige ondergrond

Uitleg van de asbestdeskundige: Het is niet zichtbaar of er een asbestverdacht rookgaskanaal aanwezig is in de schoorsteen. Conform ons inspectieprotocol mogen wij een beperking inroepen voor hoogtes hoger dan 3,5 m. Indien men dit wil laten onderzoeken, dient er een nieuwe afspraak gemaakt te worden en moet er een hoogtewerker voorzien worden, evenals iemand die bevoegd is om deze te bedienen en eventueel een techniek die de al dan niet aanwezige schouwhoed kan afnemen en weer terugplaatsen.

(Asbest)materiaal	Rookgaskanaal
Karakterisatie	Asbest (verdacht)
Primaire drager	HVAC infrastructuur en uitrusting

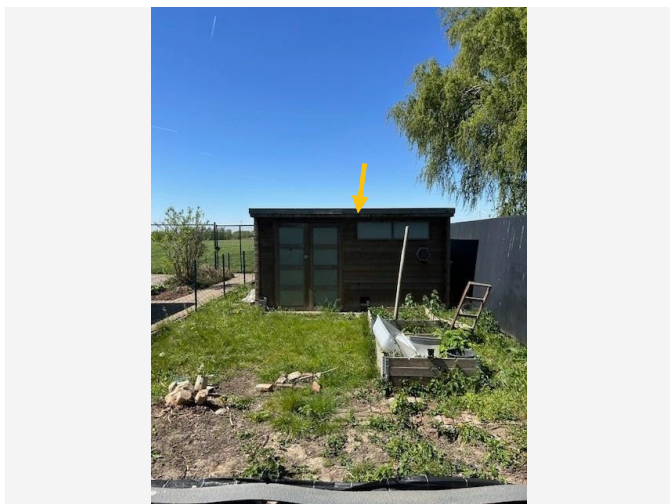
Situeringfoto

Uitgesloten van inspectie

Bouwjaar: 2019

Constructies gebouwd vanaf 2001 moeten niet onderzocht worden

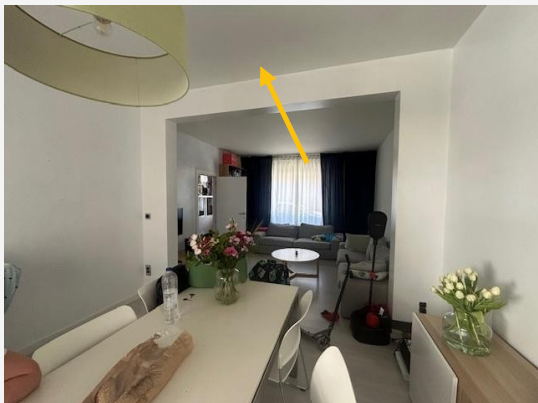
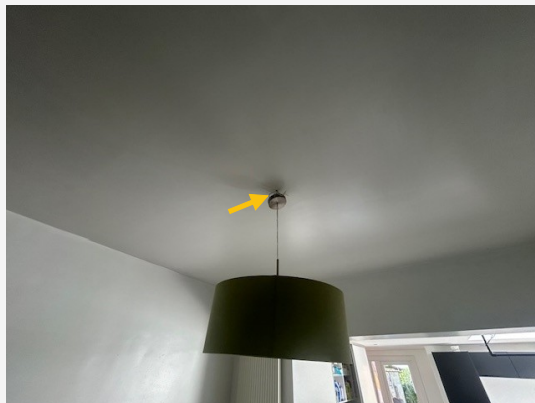
Informatie over een niet-asbestverdacht materiaal

De asbestdeskundige beoordeelt het materiaal als niet-asbestverdacht.

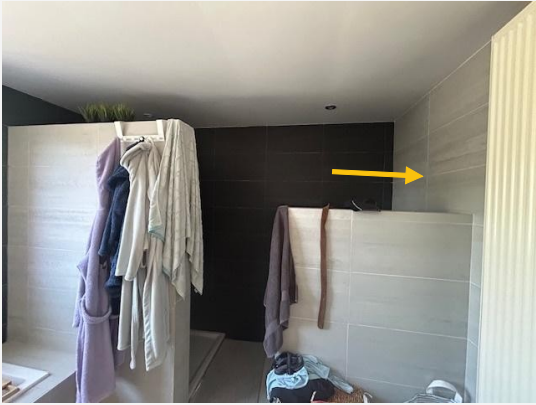
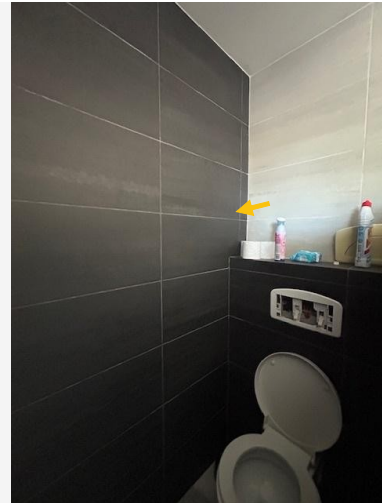
Informatie over een materiaal dat de asbestdeskundige niet kan waarnemen of vaststellen

Afwerking met intacte faiencetegels zonder zichtbare beschadigingen. Controle en monsternamen van de lijmlaag is enkel mogelijk mits uitbreiding naar een aanvullend destructief onderzoek.

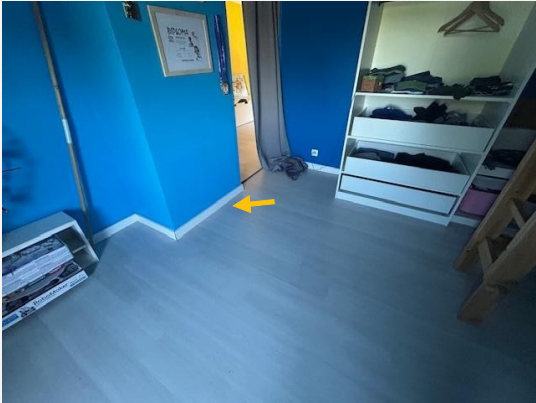
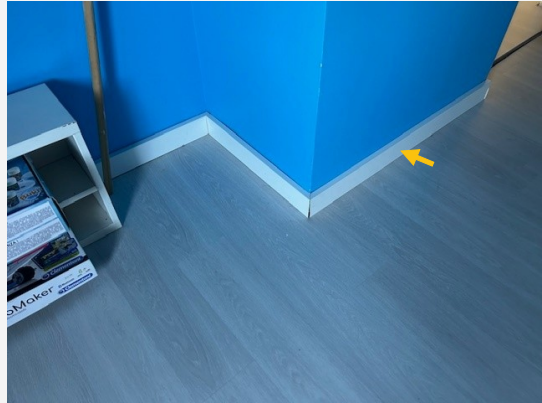
Informatie over een materiaal dat de asbestdeskundige niet kan waarnemen of vaststellen

Afwerking met intacte plinten zonder zichtbare beschadigingen. Controle en monsternamen van de lijmlaag is enkel mogelijk mits uitbreiding naar een aanvullend destructief onderzoek.

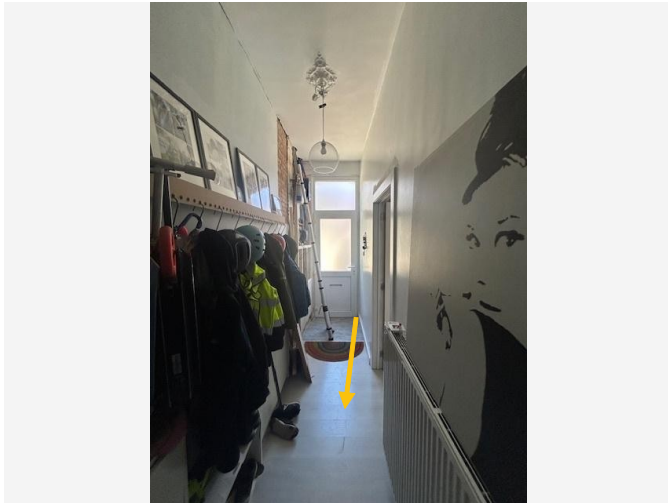
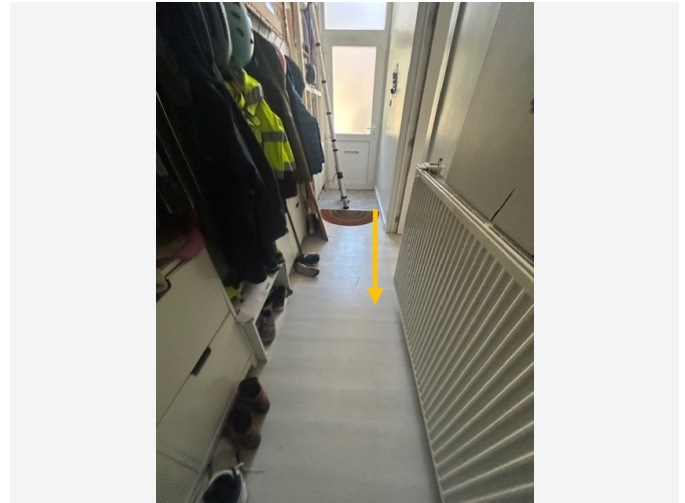
Informatie over een materiaal dat de asbestdeskundige niet kan waarnemen of vaststellen

De vloeren zijn intact zonder zichtbare beschadigingen. Controle en monsternamen van de lijmlaag is enkel mogelijk mits uitbreiding naar een aanvullend destructief onderzoek.

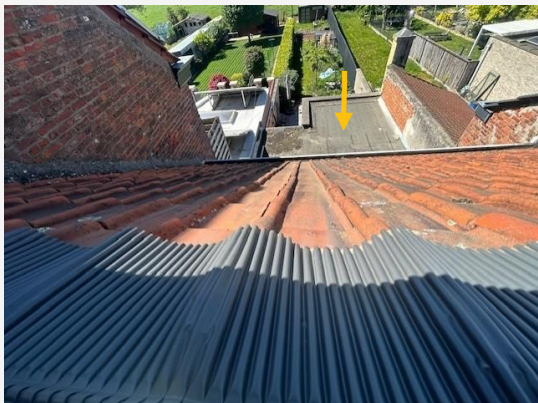
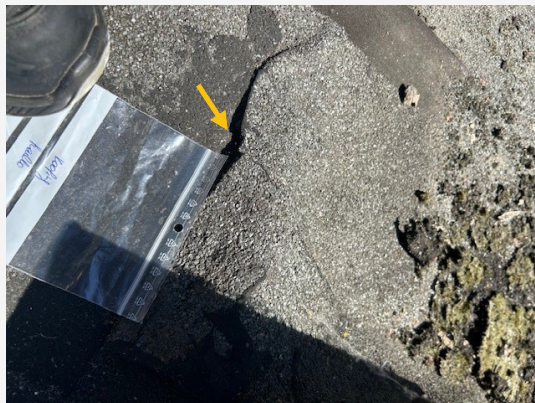
Geen asbest

#	Type	Referentie	Resultaat
8.1	Puntmonster	M02	Geen asbest

Beschrijving	Roofing dakbedekking
Omgeving	Buiten
Primaire drager	Plat dak
Bindmiddel van materiaal	Bitumen (roofing, teer, asfalt)
Gebondenheid op basis van bindmiddel	Hecht
Hoeveelheid (oppervlakte - aantal)	• 20,00 m ² - 1 stuk
Totale oppervlakte	20,00 m ²
Identificatiemethode	Een monstername door de asbestdeskundige met laboanalyse door een asbestlabo.
Destructieve handeling voor identificatie	Nee
Opmerking	Er is echter geen zicht op eventuele oudere dakbedekkingen die zich daaronder kunnen bevinden. Het detecteren hiervan valt onder destructief onderzoek, wat niet vereist is voor het opstellen van een attest. De hoeveelheid is een zo nauwkeurig mogelijke opmeting, waar evenwel kleine afwijkingen op mogelijk zijn.

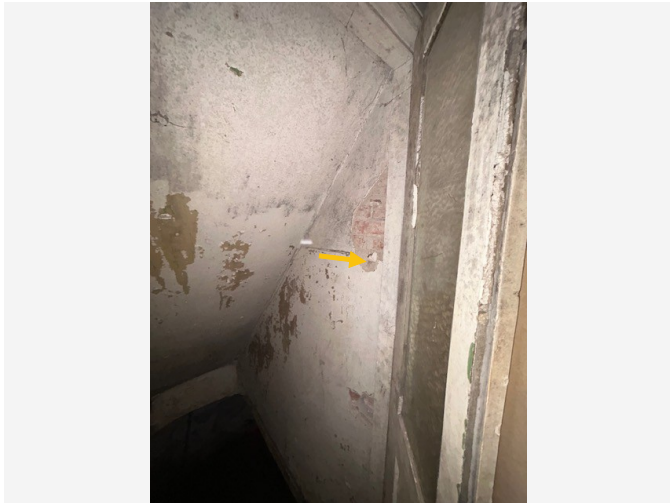
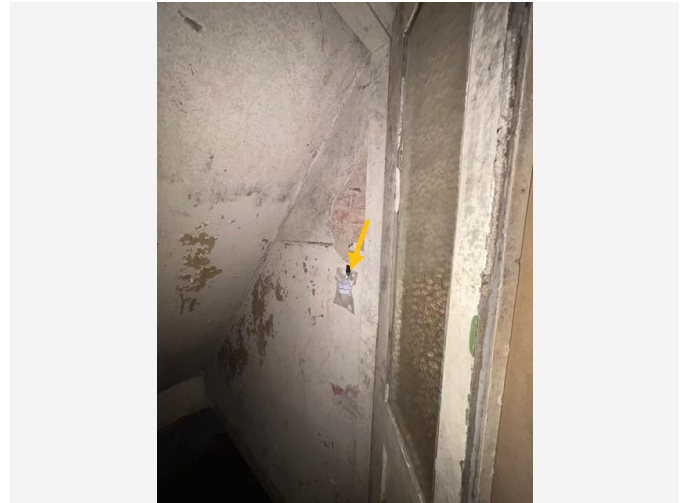
Geen asbest

#	Type	Referentie	Resultaat
10.1	Mengmonster	MO4	Geen asbest

Beschrijving	Pleisterwerk muren
Omgeving	Binnen
Primaire drager	Binnenwand
Bindmiddel van materiaal	Gips - kalk
Gebondenheid op basis van bindmiddel	Niet-hechtgebonden
Hoeveelheid (oppervlakte - dikte - aantal)	• 159,99 m ² - 2,00 cm - 4 stuks
Totaal volume	12,799 m ³
Identificatiemethode	Een monstername door de asbestdeskundige met laboanalyse door een asbestlabo.
Destructieve handeling voor identificatie	Nee
Opmerking	De hoeveelheid is een zo nauwkeurig mogelijke opmeting, waar evenwel kleine afwijkingen op mogelijk zijn. In de gevallen waar dit praktisch mogelijk is, wordt staalname uitgevoerd conform het inspectieprotocol: in een droge ruimte zoals een slaapkamer of een leefruimte, in een verwarmde natte ruimte zoals een keuken of badkamer, in een traphal en in een stookruimte.

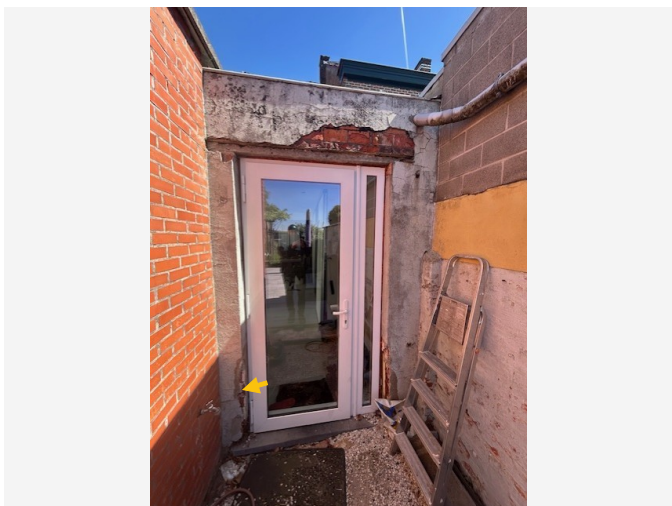
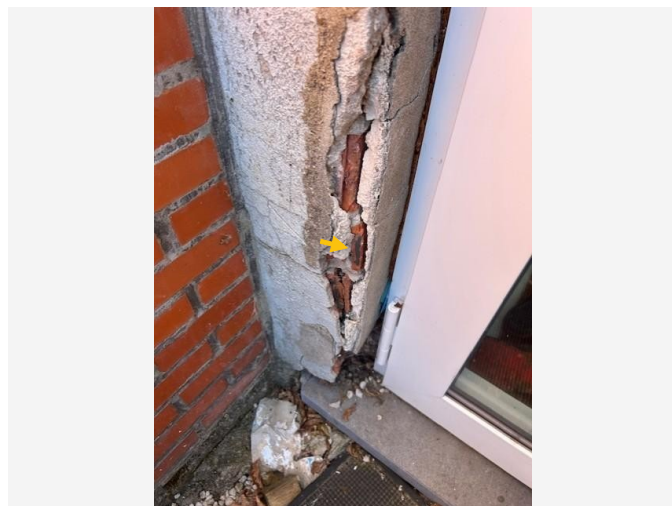
Geen asbest

#	Type	Referentie	Resultaat
11.1	Puntmonster	MO3	Geen asbest

Beschrijving	Achtergevel met crepi
Omgeving	Buiten
Primaire drager	Wand buitenschil
Bindmiddel van materiaal	Gips - kalk
Gebondenheid op basis van bindmiddel	Niet-hechtgebonden
Hoeveelheid (oppervlakte - dikte - aantal)	• 30,00 m ² - 2,00 cm - 1 stuk
Totaal volume	0,60 m ³
Identificatiemethode	Een monstername door de asbestdeskundige met laboanalyse door een asbestlabo.
Destructieve handeling voor identificatie	Nee
Opmerking	De hoeveelheid is een zo nauwkeurig mogelijke opmeting, waar evenwel kleine afwijkingen op mogelijk zijn.

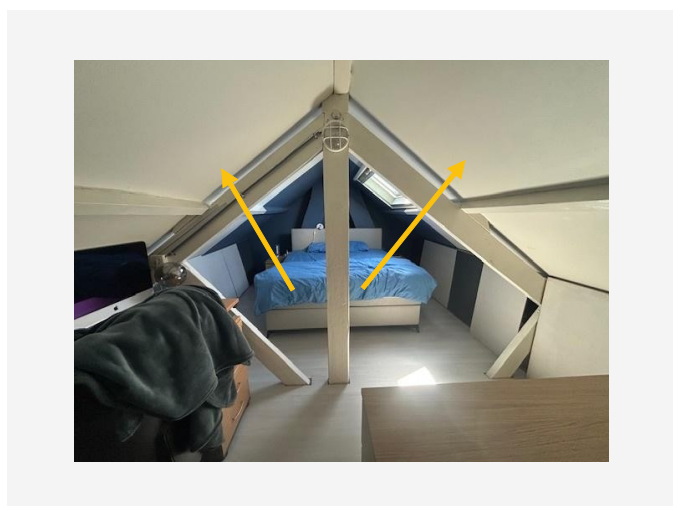
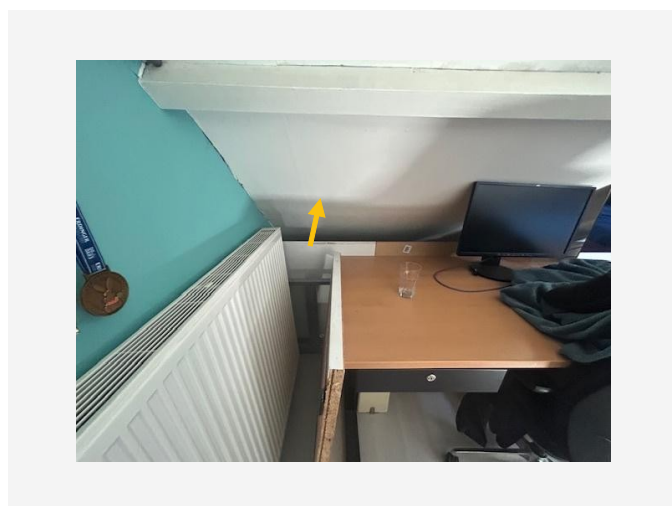
Beschrijving	Notitie	Terug te vinden op plannen
Fiche 15: Onderdak	<p>Het onderdak is van binnenuit niet bereikbaar. Langs buiten zijn de dakpannen vastgemaakt met storumhaken. Hierdoor is een eventueel asbestverdacht onderdak niet waarneembaar zonder uitbreiding naar een aanvullend destructief onderzoek.</p> <p>Laat dit controleren bij werken door een bevoegd technicus.</p>	-

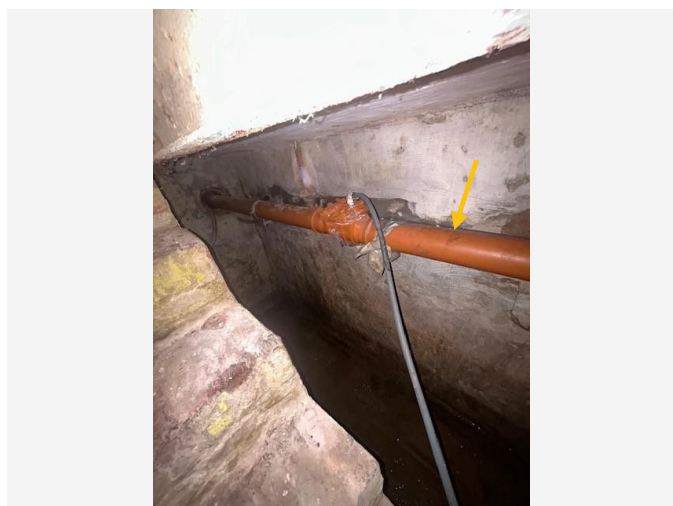
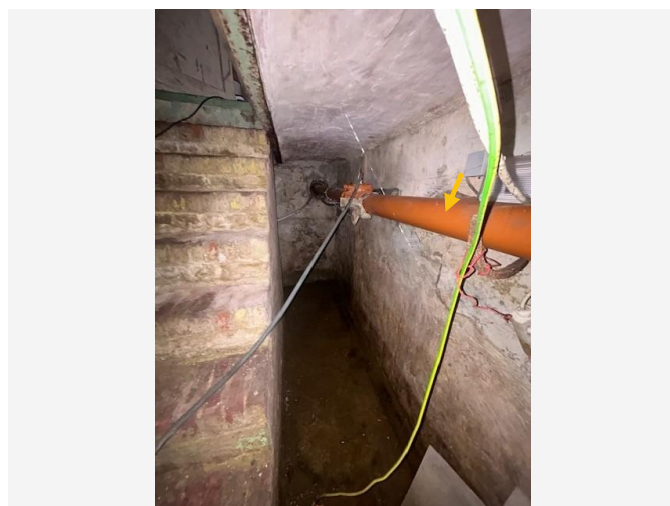
Beschrijving	Notitie	Terug te vinden op plannen
Fiche 16: leidingisolatie	Er is geen leidingisolatie aanwezig. De aanwezige buis is van PVC	-
Fiche 17: Liftinfrastructuur	-	-
