Asbestinventarisatetest

Stippelberg 40, 2260 Westerlo

Attestnummer : 20260309-000514.000

Uitgegeven op : 09.03.2026

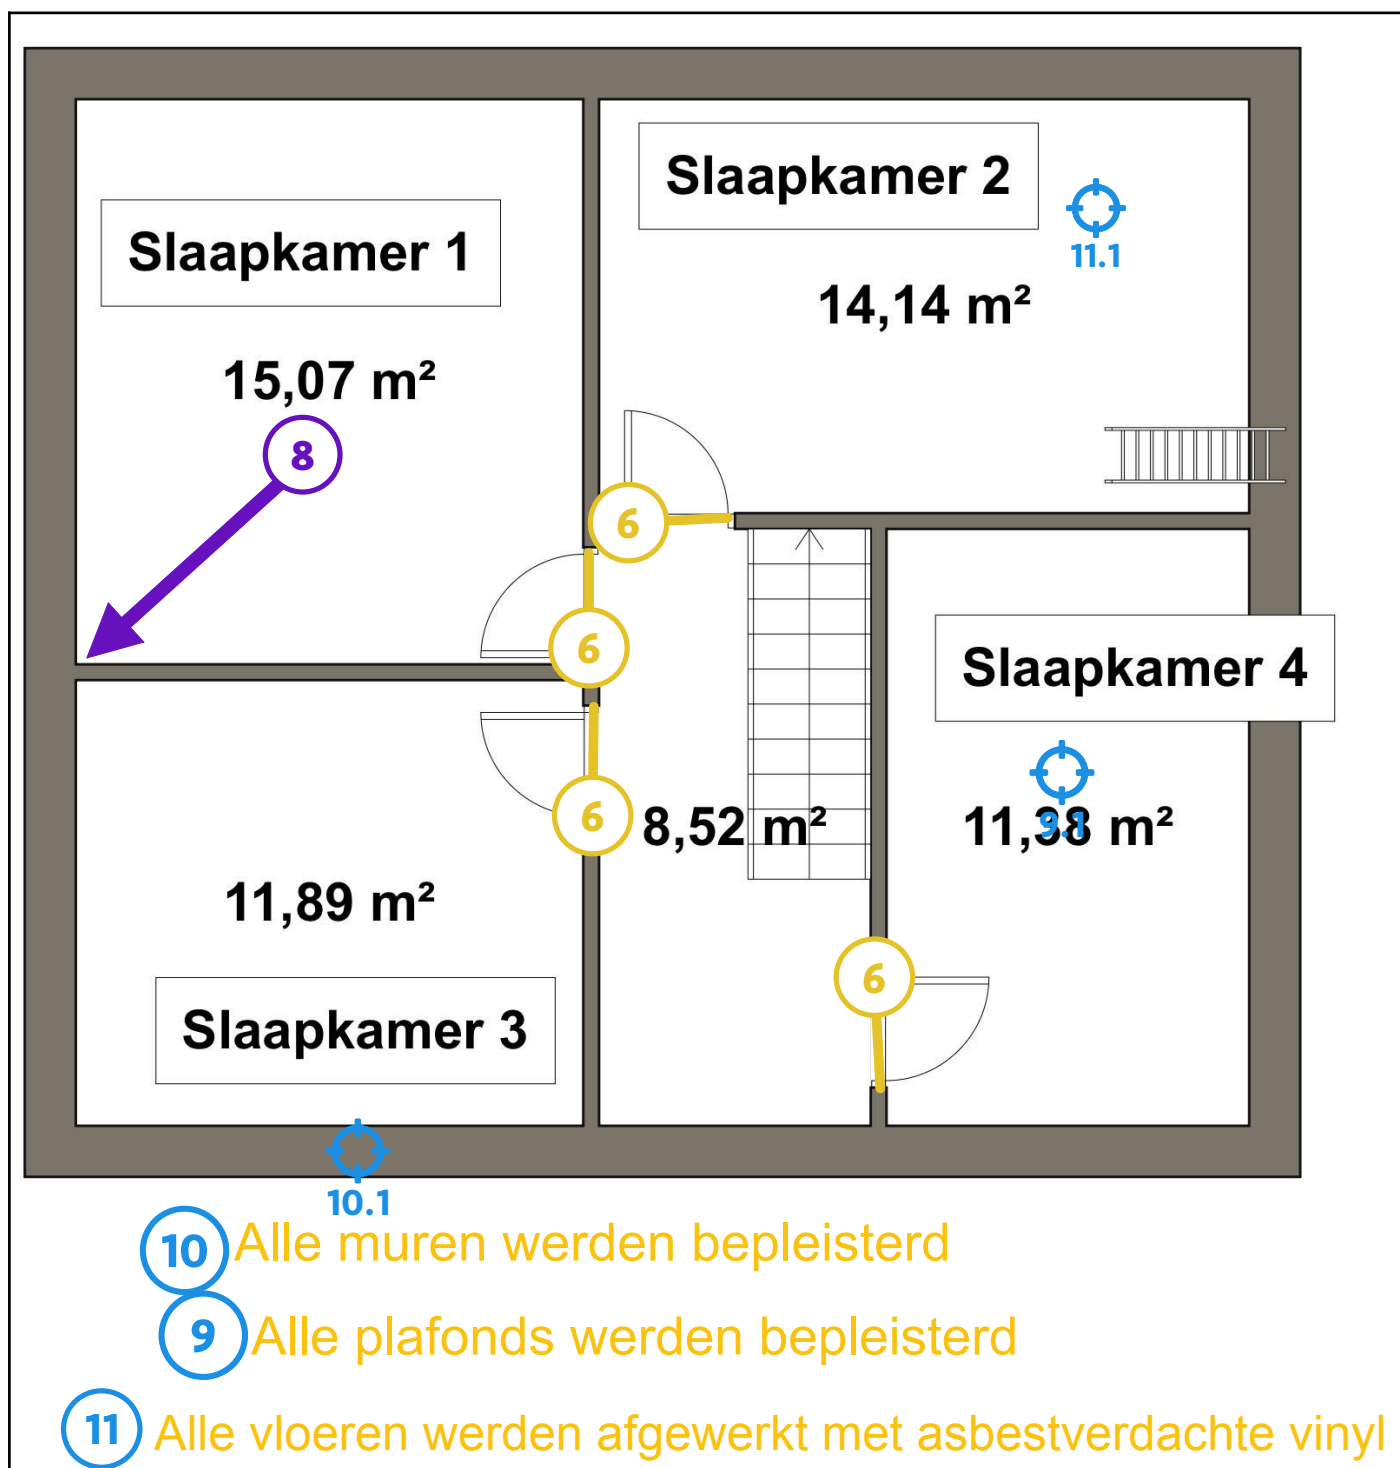
Plan 1.2: 1e verdieping

Beschrijving	Type	Actie
6. Deurdorpels op 1e verdieping	Asbestmateriaal	Zorgvuldig beheren
8. Inhoud steense schouw niet waarneembaar	Advies	-

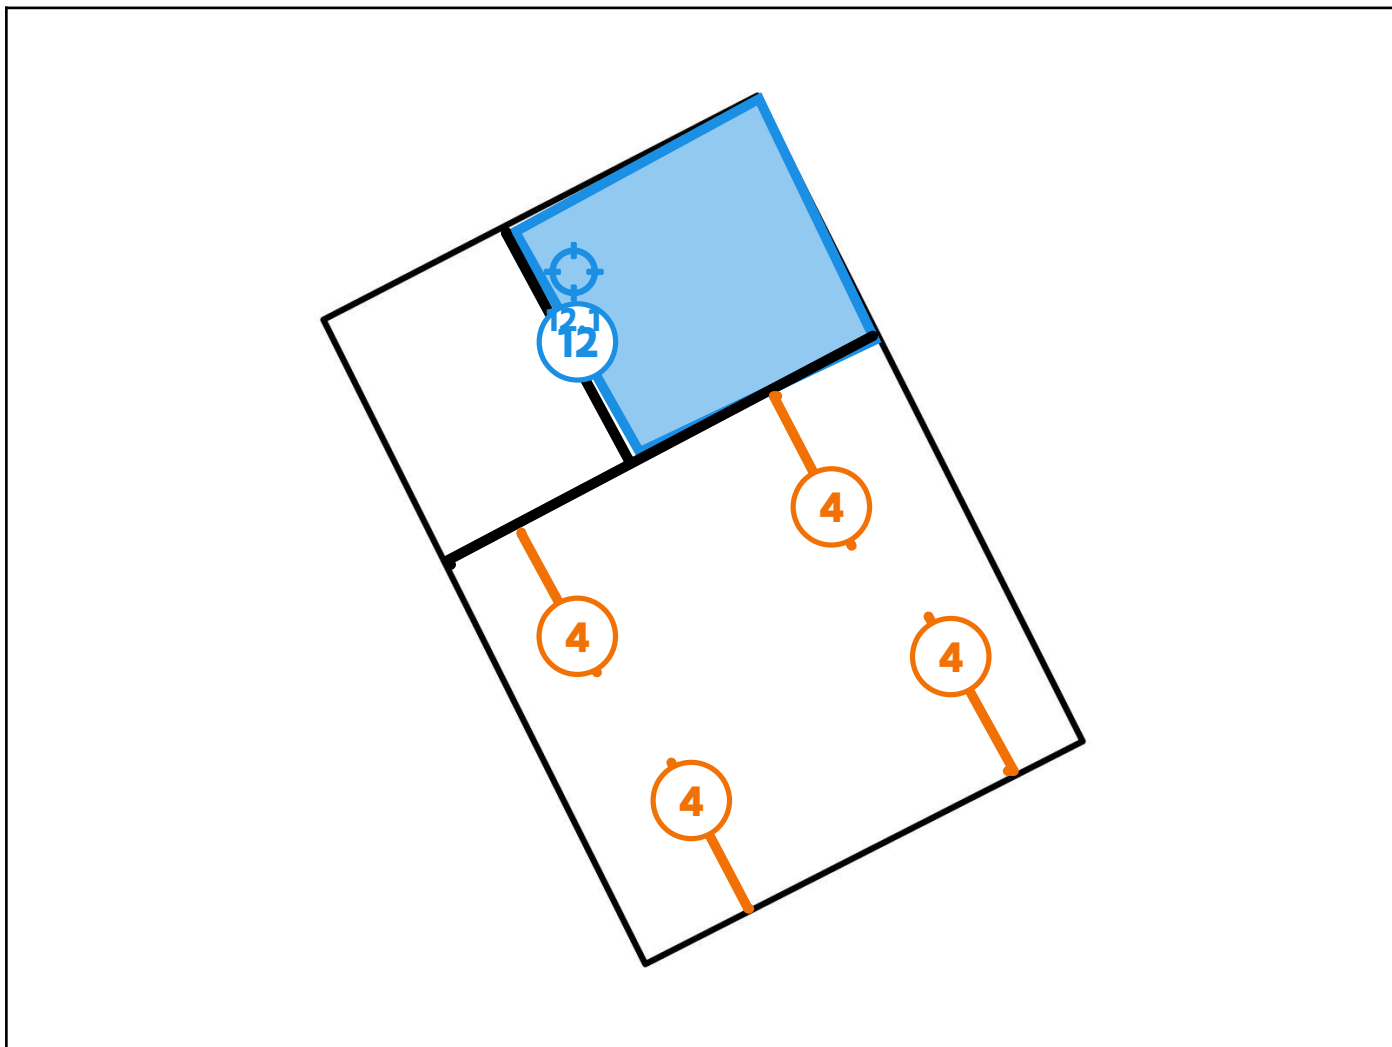
Plan 1.5: Contouren

Beschrijving	Type	Actie
4. Gevelleien	Asbestmateriaal	Verwijderen
12. Roofing	Geen asbest	-
12.1 Code: MM04	Puntmonster	-

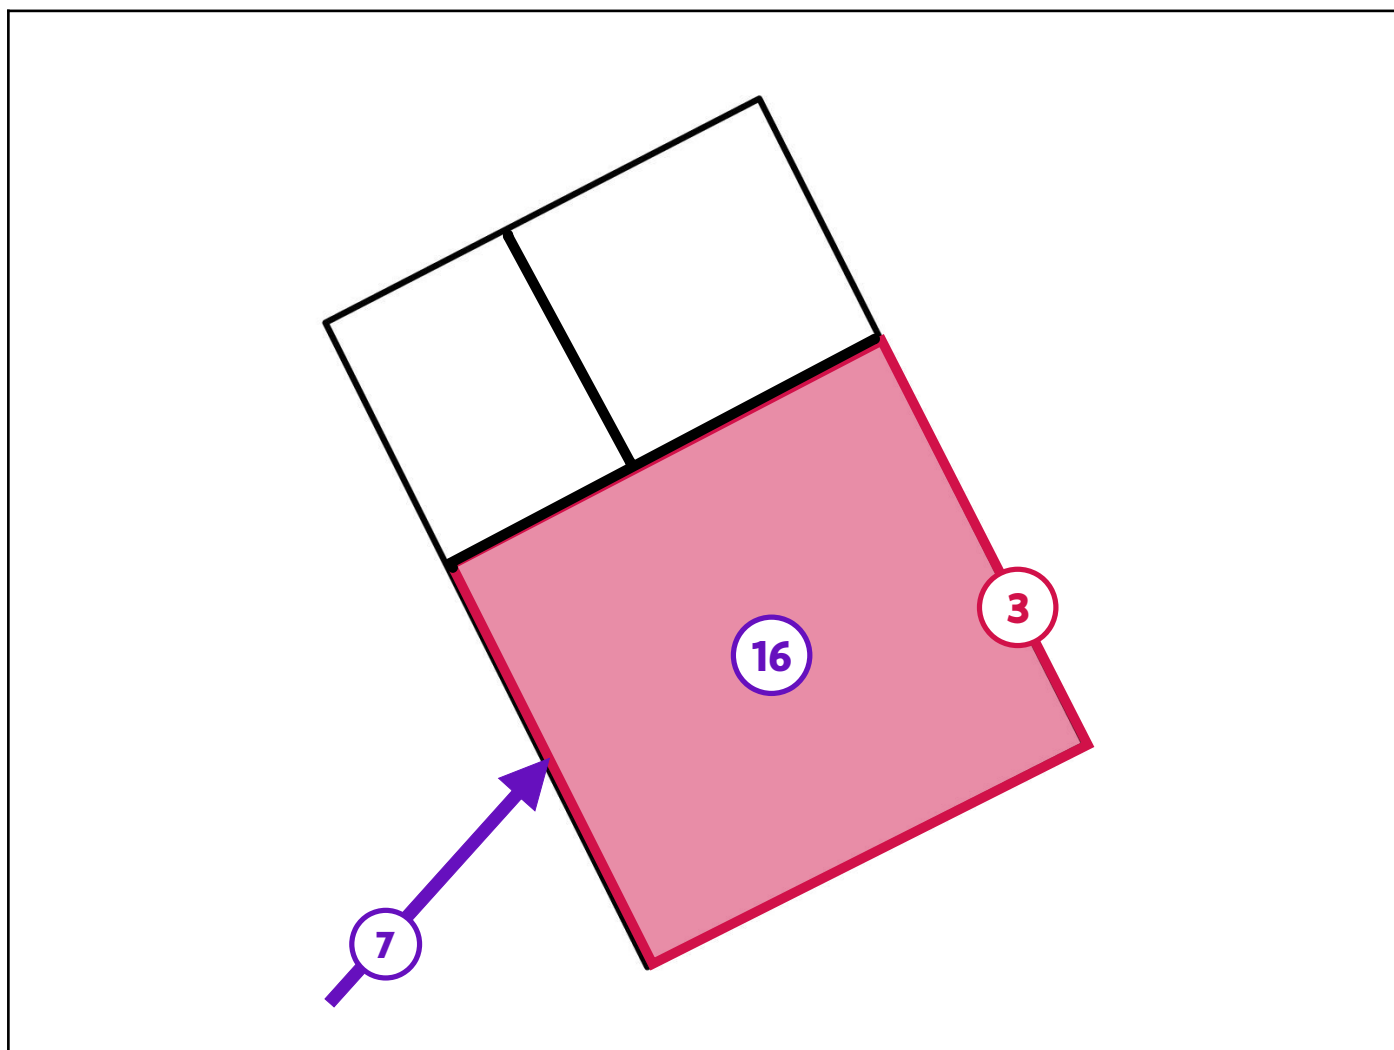
Plan 1.6: Contouren bis

Beschrijving	Type	Actie
3. Dakleien	Asbestmateriaal	Dringend verwijderen
7. Inhoud steense schouw niet controleerbaar door hoogte	Beperking	-
16. Geen onderdak aanwezig	Overige ruimte of materiaal	-

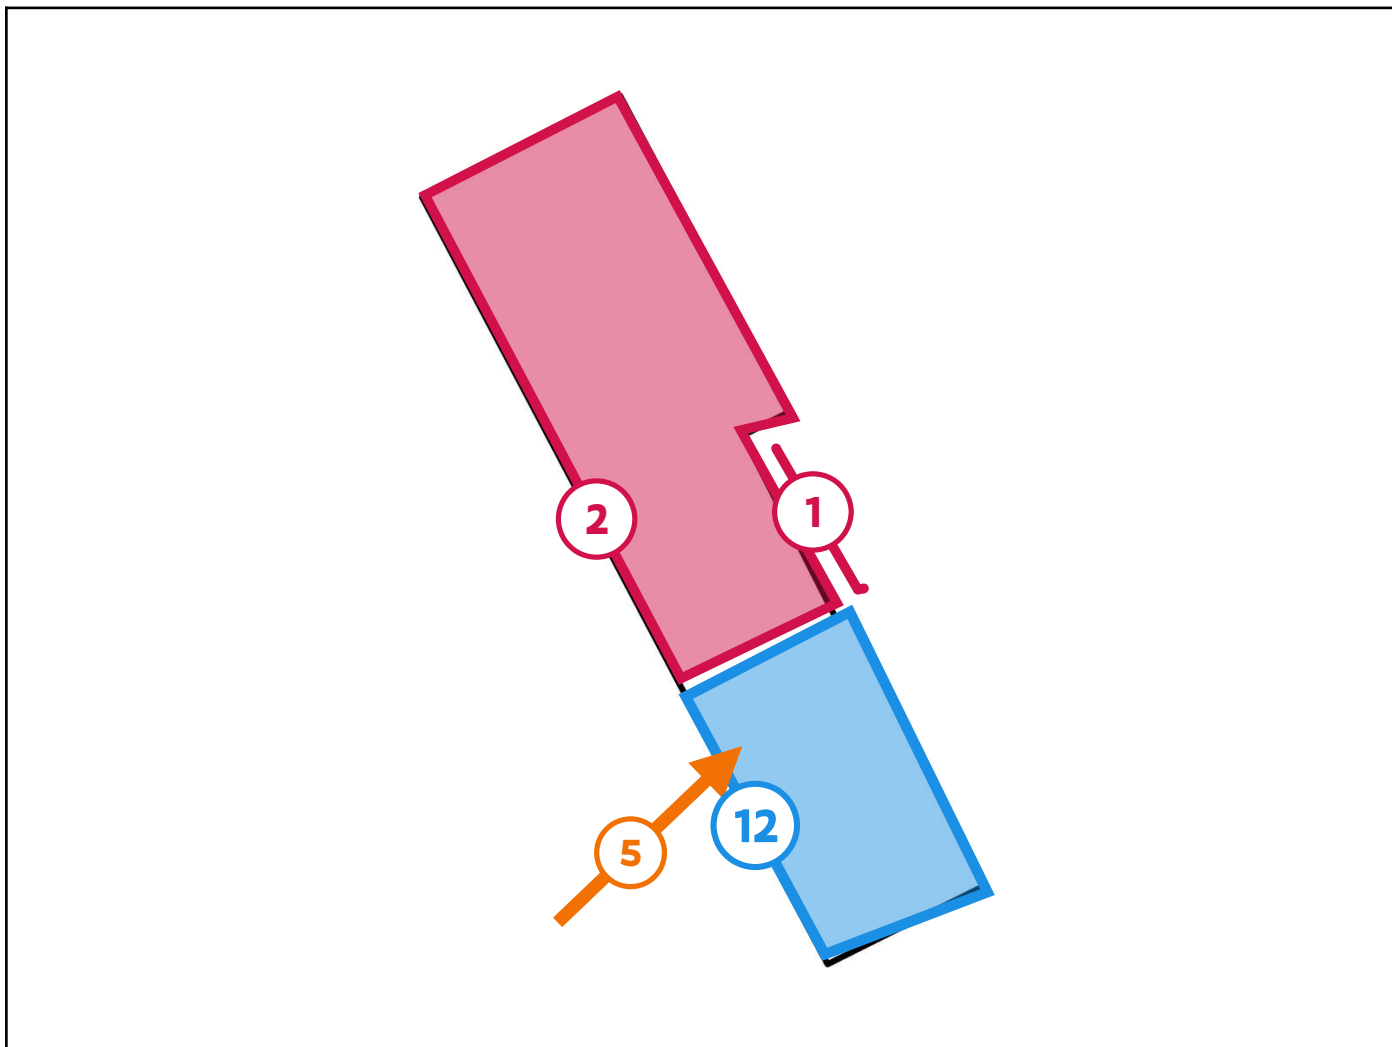
Plan 2.2: Contouren

Beschrijving	Type	Actie
1. Slib in regengoten	Asbestmateriaal	Dringend verwijderen
2. Golfplaten	Asbestmateriaal	Dringend verwijderen
5. Schouwpijp	Asbestmateriaal	Verwijderen
12. Roofing	Geen asbest	-

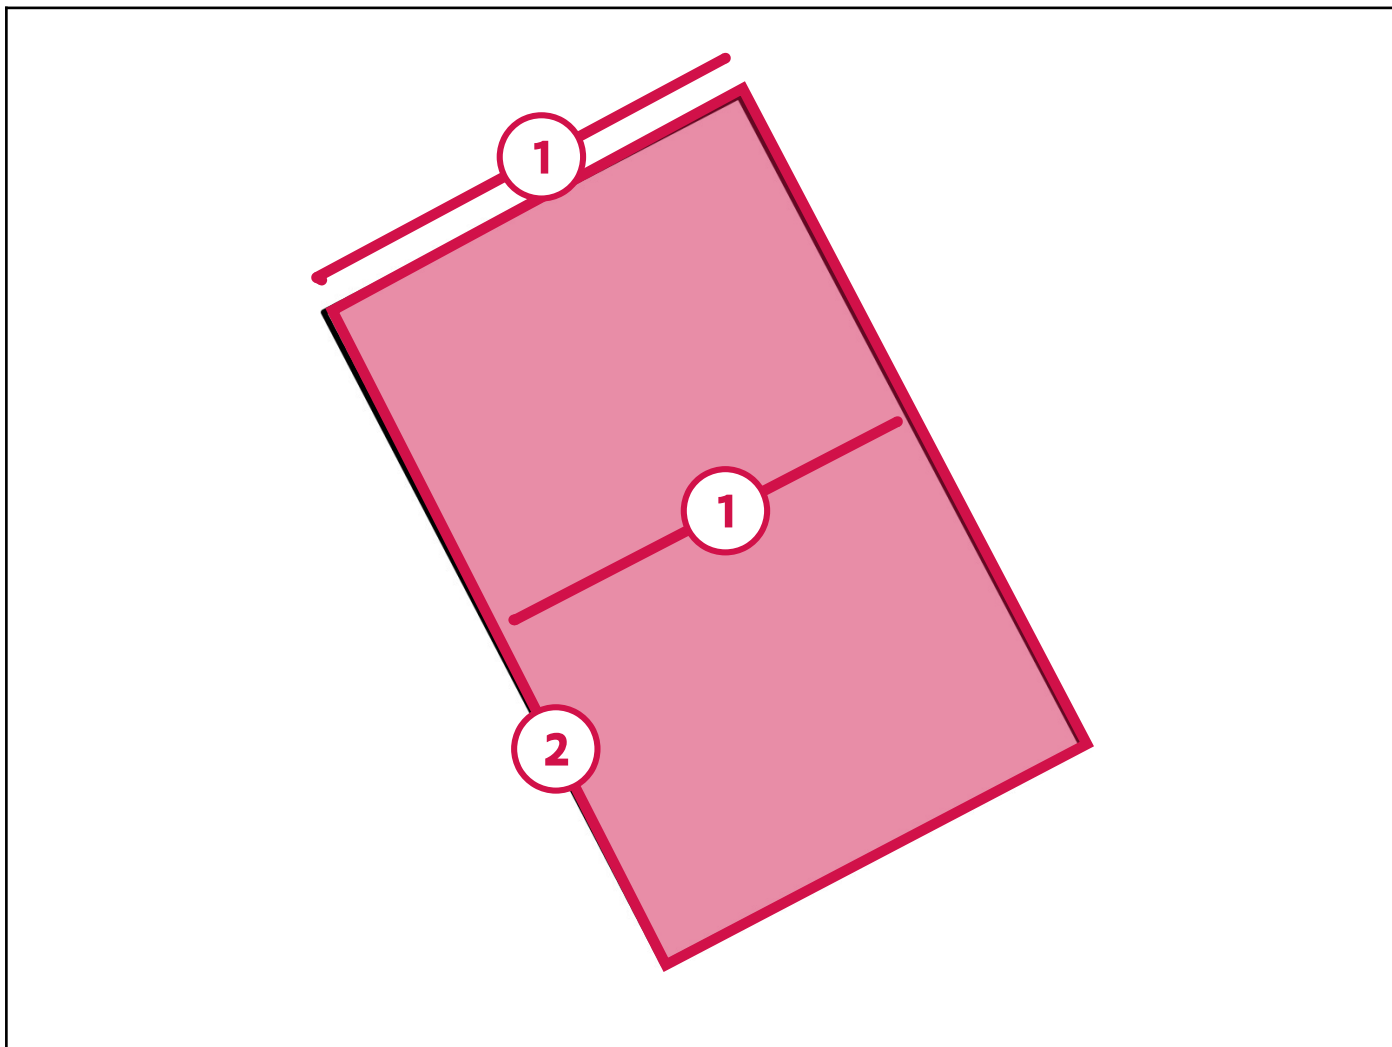
Plan 3.2: Contouren

Beschrijving	Type	Actie
1. Slib in regengoten	Asbestmateriaal	Dringend verwijderen
2. Golfplaten	Asbestmateriaal	Dringend verwijderen

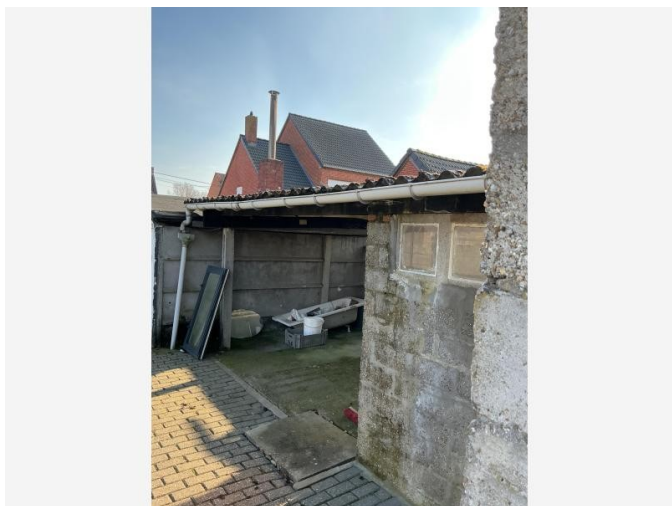
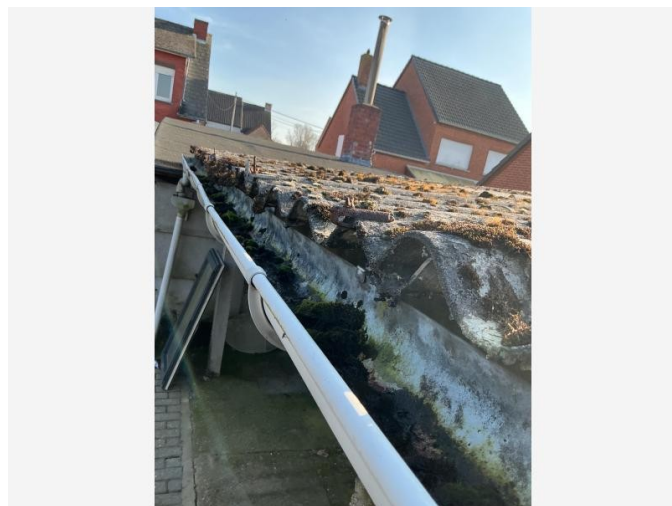
Het asbestmateriaal valt onder de mijlpaal van 2040.

Beschrijving	Slib in regengoten
Type afvalstof	Betreft resten (contaminatie) van verwerking of beschadiging
Type resten (contaminatie)	<ul style="list-style-type: none">• Stof, deeltjes < 4 mm, flinters, gruis (vermengd in materiaal)
Besmette materialen	<ul style="list-style-type: none">• Organisch materiaal (mos, mest, vegetatie, ...)• Waterbodem
Bron van de resten	Asbesthoudende dakbedekking.
Omgeving	Buiten
Primaire drager	Infrastructuur hemelwater (opvang en afvoer)
Gebondenheid resten	Niet hecht
Hoeveelheid (gewicht - aantal)	<ul style="list-style-type: none">• 5,00 kg - 2 stuks
Totaal gewicht	10,00 kg
Eenvoudig bereikbaar	Ja
Identificatiemethode	De asbestdeskundige beoordeelt het materiaal als asbestverdacht en dus asbesthoudend, en dit zonder monstername.

- Verwijder het asbestafval.

- Eenvoudige handelingen: mag via doe-het-zelf of door werknemer(s) met opleidingsattest eenvoudige handelingen
Wanneer de de asbesthoudende dakbedekking verwijderd wordt moet het slib in deze ton mee worden afgevoerd als asbesthoudend afval. Ook wanneer het slib/mos verwijderd wordt voordat het asbesthoudende dak wordt afgevoerd, moet dit worden behandeld als asbesthoudend afval.

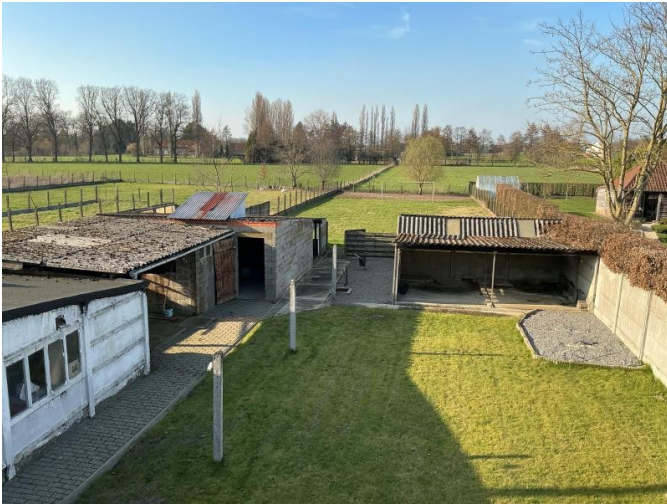
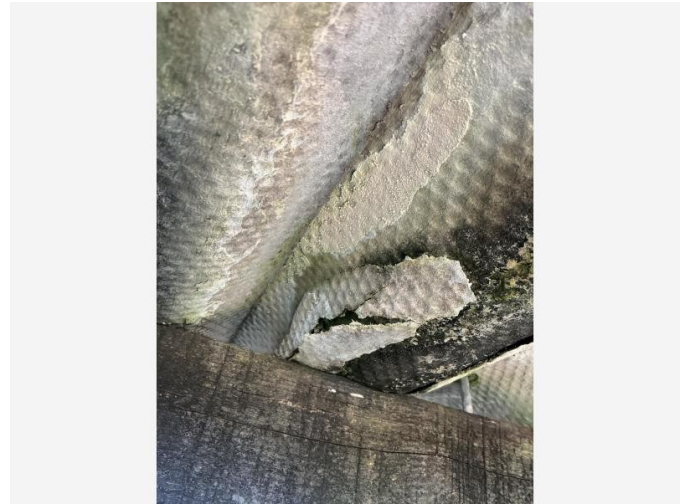
Het asbestmateriaal valt onder de mijlpaal van 2034.

Eindbeoordeling materiaalrisico	Hoog materiaalrisico en/of hoge kans op vezelvrijgave
---------------------------------	---

Gebondenheid	Categorie 1: hechtgebonden in oorsprong
Asbestsoort (vezeltype)	Crocidoliet aanwezig
Asbestconcentratie	Laag (< 50%)
Afschermingsgraad van het gehele materiaal	Geheel of deels (ook) vrij aan de binnenlucht
Toestand van het materiaal	Matig beschadigd, matig verweerd

Beschrijving	Golfplaten
Omgeving	Grenst aan binnen- en buitenlucht
Primaire drager	Schuin dak
Asbestmateriaal	Dak- en gevelbekleding - Golfplaat
Bindmiddel van asbestmateriaal	Cement
Gebondenheid op basis van bindmiddel	Hecht
Hoeveelheid (oppervlakte - aantal)	<ul style="list-style-type: none">• 100,00 m² - 1 stuk• 65,00 m² - 1 stuk
Totale oppervlakte	165,00 m ²
Eenvoudig bereikbaar	Ja
Bevestigingswijze	<ul style="list-style-type: none">• Geschroefd
Identificatiemethode	De asbestdeskundige beoordeelt het materiaal als asbesthoudend, en dit zonder monsternamen.
Destructieve handeling voor identificatie	Nee

- Verwijder dit asbestmateriaal zo snel mogelijk. Volg de toestand goed op.
- Hemelwater dat afspoelt van asbestcement daken of gevels kan asbestdeeltjes bevatten. Gebruik het enkel voor gesloten circuits (bv. spoelen toiletten). Reinig na het vervangen van het dak of de gevel de dakgoten en regenwaterput of -ton om asbesthoudend sediment of slib te verwijderen
- Voer bijkomende staalname(s) uit.

- Eenvoudige handelingen: mag via doe-het-zelf of door werknemer(s) met opleidingsattest eenvoudige handelingen
Hechtgebonden asbesttoepassing in open lucht.

Deze golfplaten kunnen manueel worden losgeschroefd en via de correcte wijze worden afgevoerd als hechtgebonden asbestafval.

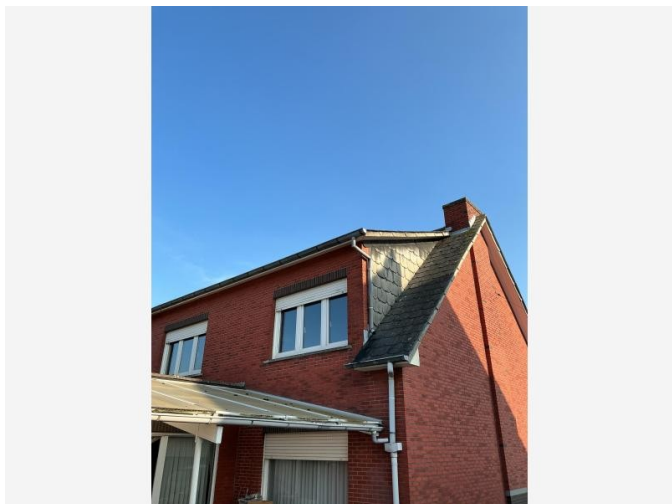
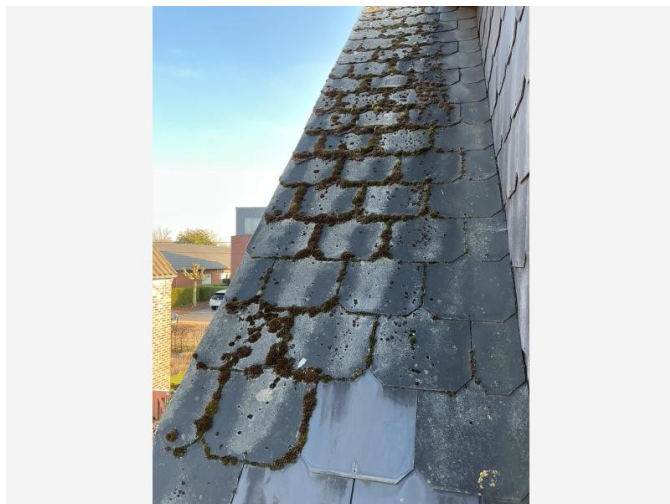
Het asbestmateriaal valt onder de mijlpaal van 2034.

Eindbeoordeling materiaalrisico	Hoog materiaalrisico en/of hoge kans op vezelvrijgave
---------------------------------	---

Gebondenheid	Categorie 1: hechtgebonden in oorsprong
Asbestsoort (vezeltype)	Crocidoliet aanwezig
Asbestconcentratie	Laag (< 50%)
Afschermingsgraad van het gehele materiaal	Geheel of deels (ook) vrij aan de binnenlucht
Toestand van het materiaal	Matig beschadigd, matig verweerd

Beschrijving	Dakleien
Omgeving	Grenst aan binnen- en buitenlucht
Primaire drager	Schuin dak
Asbestmateriaal	Dak- en gevelbekleding - Lei, shingle
Bindmiddel van asbestmateriaal	Cement
Gebondenheid op basis van bindmiddel	Hecht
Hoeveelheid (oppervlakte - aantal)	• 115,00 m ² - 1 stuk
Totale oppervlakte	115,00 m ²
Eenvoudig bereikbaar	Ja
Bevestigingswijze	• Genageld, geniet
Identificatiemethode	De asbestdeskundige beoordeelt het materiaal als asbesthoudend, en dit zonder monsternamen.
Destructieve handeling voor identificatie	Nee

- Verwijder dit asbestmateriaal zo snel mogelijk. Volg de toestand goed op.
- Hemelwater dat afspoelt van asbestcement daken of gevels kan asbestdeeltjes bevatten. Gebruik het enkel voor gesloten circuits (bv. spoelen toiletten). Reinig na het vervangen van het dak of de gevel de dakgoten en regenwaterput of -ton om asbesthoudend sediment of slib te verwijderen

- Eenvoudige handelingen: mag via doe-het-zelf of door werknemer(s) met opleidingsattest eenvoudige handelingen
Hechtgebonden asbesttoepassing in open lucht.

Gezien de hoeveelheid is het aan te raden deze verwijdering bij dakrenovatie te laten uitvoeren door een aannemer of dakwerker met de nodige opleidingsattesten.

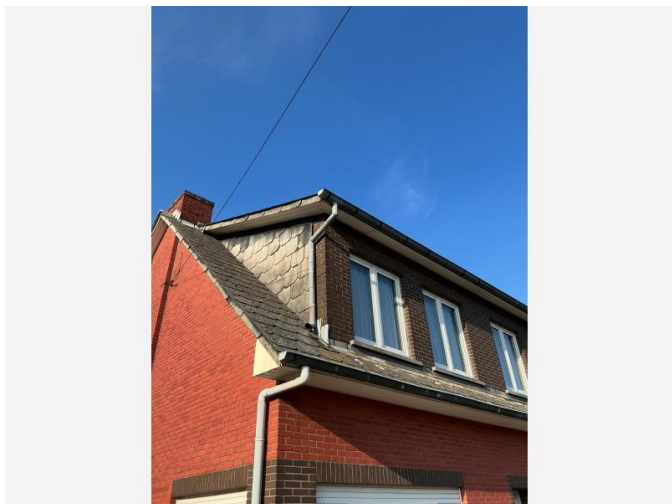
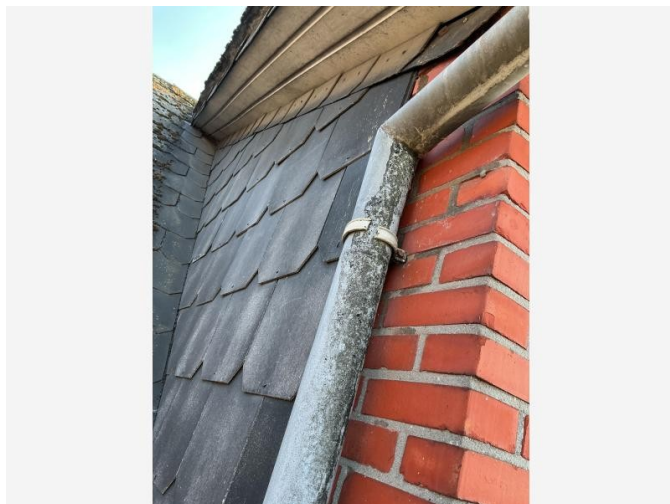
Het asbestmateriaal valt onder de mijlpaal van 2034.

Eindbeoordeling materiaalrisico	Verhoogd materiaalrisico en/of verhoogde kans op vezelvrijgave
---------------------------------	--

Gebondenheid	Categorie 1: hechtgebonden in oorsprong
Asbestsoort (vezeltype)	Crocidoliet aanwezig
Asbestconcentratie	Laag (< 50%)
Afschermingsgraad van het gehele materiaal	Geheel of deels vrij aan de buitenlucht
Toestand van het materiaal	Matig beschadigd, matig verweerd

Beschrijving	Gevelleien
Omgeving	Buiten
Primaire drager	Wand buitenschil
Asbestmateriaal	Dak- en gevelbekleding - Lei, shingle
Bindmiddel van asbestmateriaal	Cement
Gebondenheid op basis van bindmiddel	Hecht
Hoeveelheid (oppervlakte - aantal)	• 1,00 m ² - 4 stuks
Totale oppervlakte	4,00 m ²
Eenvoudig bereikbaar	Ja
Bevestigingswijze	• Genageld, geniet
Identificatiemethode	De asbestdeskundige beoordeelt het materiaal als asbesthoudend, en dit zonder monstername.
Destructieve handeling voor identificatie	Nee

- Zorg voor een veilig beheer. Vermijd het beschadigen van het asbestmateriaal. Controleer de toestand jaarlijks op wijzigingen.
- Hemelwater dat afspoelt van asbestcement daken of gevels kan asbestdeeltjes bevatten. Gebruik het enkel voor gesloten circuits (bv. spoelen toiletten). Reinig na het vervangen van het dak of de gevel de dakgoten en regenwaterput of -ton om asbesthoudend sediment of slib te verwijderen
- Voer bijkomende staalname(s) uit.

- Eenvoudige handelingen: mag via doe-het-zelf of door werknemer(s) met opleidingsattest eenvoudige handelingen
Hechtgebonden asbesttoepassing in open lucht

Gezien de hoogte en situatie is het aan te raden deze verwijdering bij gevelrenovatie te laten uitvoeren door een aannemer of dakwerker met de nodige opleidingsattesten en aangepaste hoogtewerking.

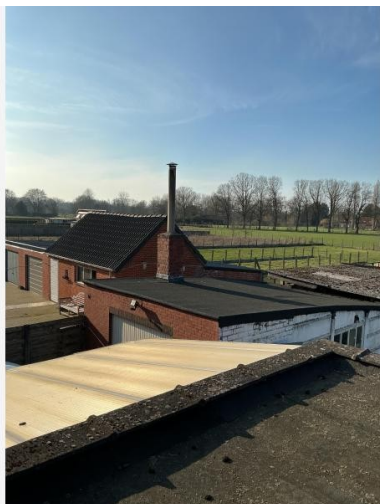
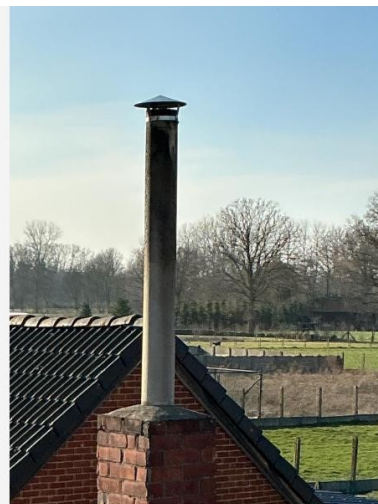
Het asbestmateriaal valt onder de mijlpaal van 2034.

Beschrijving	Schouwpijp
Omgeving	Buiten
Primaire drager	Plat dak
Asbestmateriaal	Rookgaskanaal
Bindmiddel van asbestmateriaal	Cement
Gebondenheid op basis van bindmiddel	Hecht
Hoeveelheid (lengte - omtrek - dikte - aantal)	<ul style="list-style-type: none">• 2,50 m - 90,00 cm - 1,00 cm - 1 stuk
Totaal volume	0,023 m ³
Eenvoudig bereikbaar	Ja
Bevestigingswijze	<ul style="list-style-type: none">• Verlijmd, ingegoten, versmeerd
Identificatiemethode	De asbestdeskundige beoordeelt het materiaal als asbesthoudend, en dit zonder monsternamen.
Destructieve handeling voor identificatie	Nee

- Verwijder dit asbestmateriaal zo snel mogelijk. Volg de toestand goed op.
- Voer bijkomende staalname(s) uit.

- Eenvoudige handelingen: mag via doe-het-zelf of door werknemer(s) met opleidingsattest eenvoudige handelingen
Hechtgebonden asbesttoepassing in open lucht.

Deze kan zonder beschadigen worden weggenomen door het voorzichtig afbreken van het steense schouwwerk rondom.

Contacteer bij voorkeur een dakwerker of aannemer om deze werken uit te voeren.

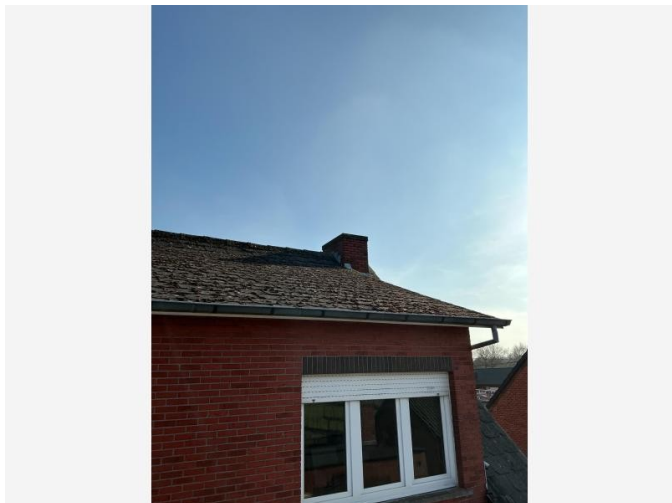
Fiche 7: Inhoud steense schouw niet controleerbaar door hoogte

Beperking

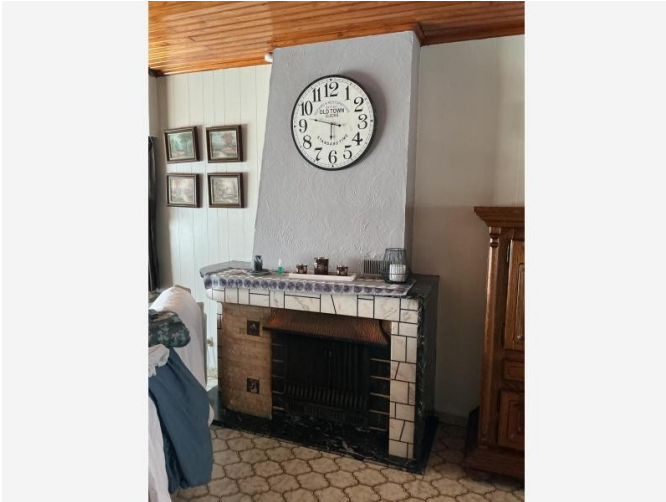
Fiche 8: Inhoud steense schouw niet waarneembaar zonder destructieve handeling

Advies
