Asbestinventarisatetest

de Merodelei 231, 2300 Turnhout

Attestnummer : 20260422-000148.000

Uitgegeven op : 22.04.2026

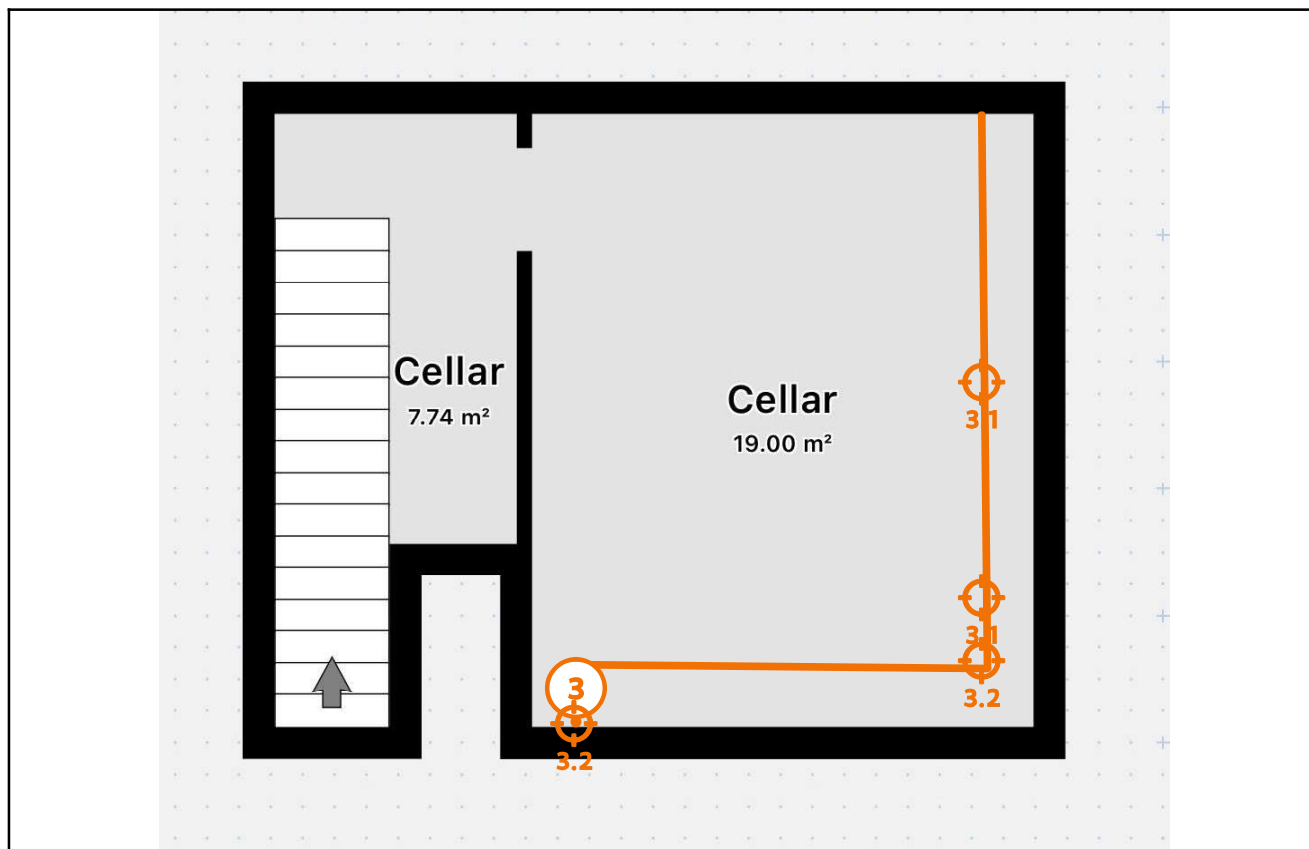
Plan 1.8: Kelderverdieping

Beschrijving	Type	Actie
3. Leidingisolatie: verdacht bocht/recht (staalname)	Asbestmateriaal	Verwijderen
3.1 Code: 5	Mengmonster	-
3.2 Code: 6	Mengmonster	-

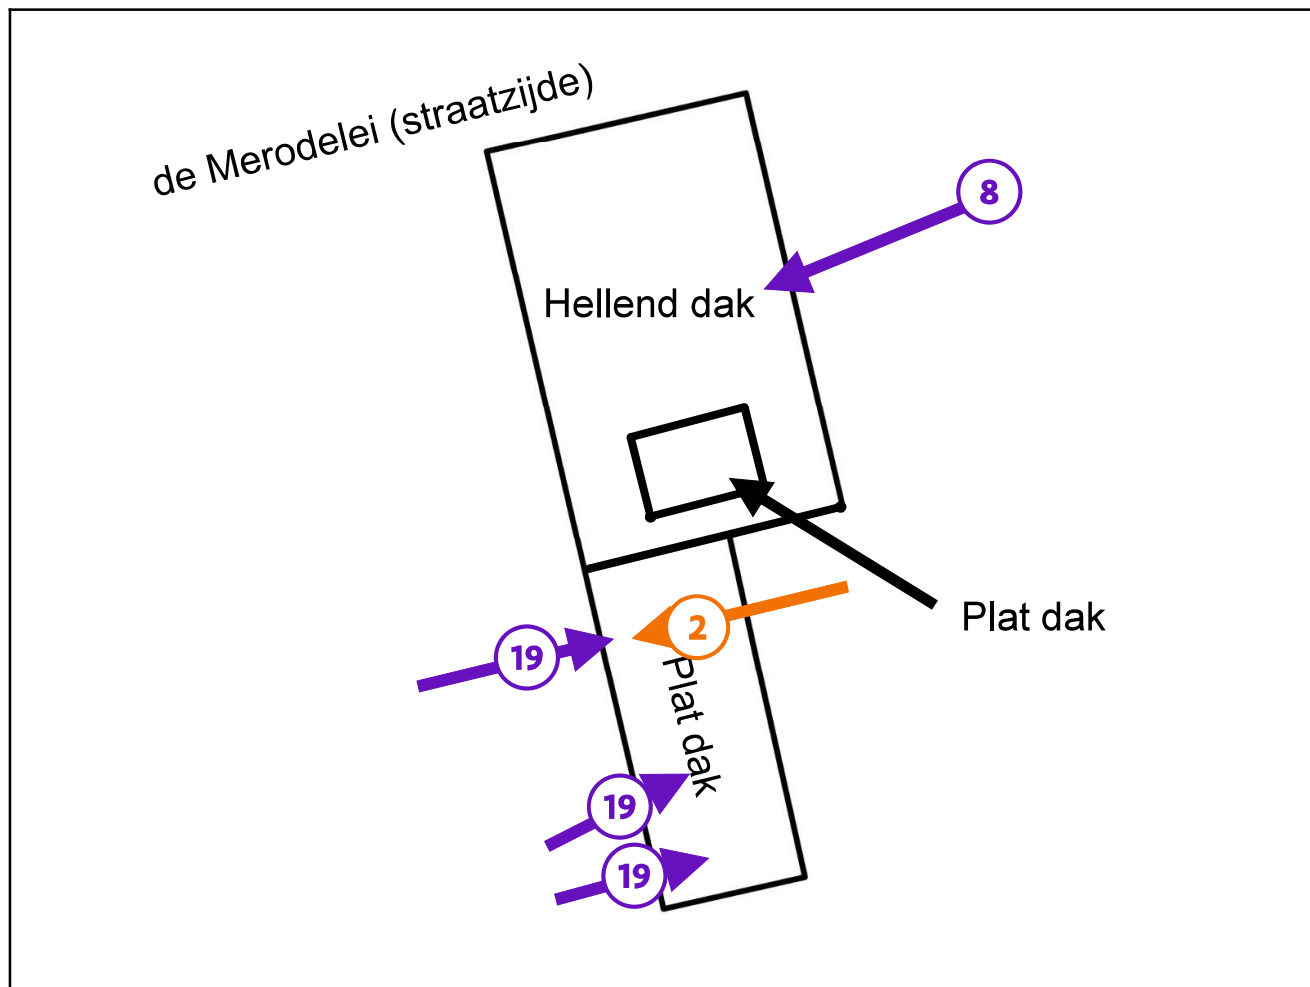
Plan 1.13: Overzicht

Beschrijving	Type	Actie
2. Schouwhoed (visueel vastgesteld)	Asbestmateriaal	Verwijderen
8. Schouw op het dak (beperkingsfiche)	Beperking	-
19. rookgaskanalen niet verdacht (3x)	Overige ruimte of materiaal	-

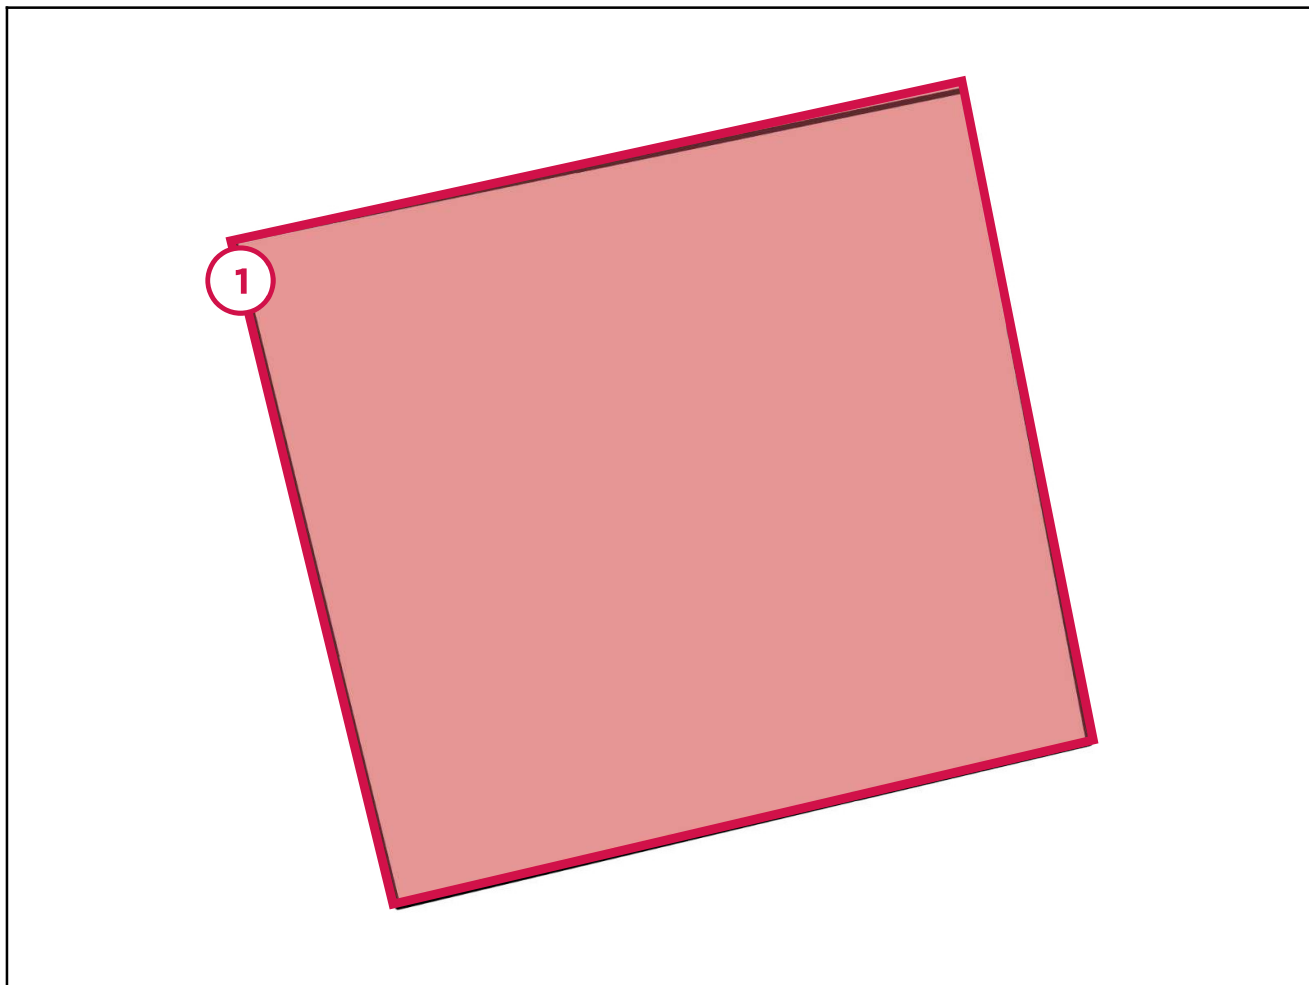
Plan 2.1: Tuinhuis plan

Beschrijving	Type	Actie
1. Golfplaten visueel vastgesteld (zonder staal)	Asbestmateriaal	Dringend verwijderen

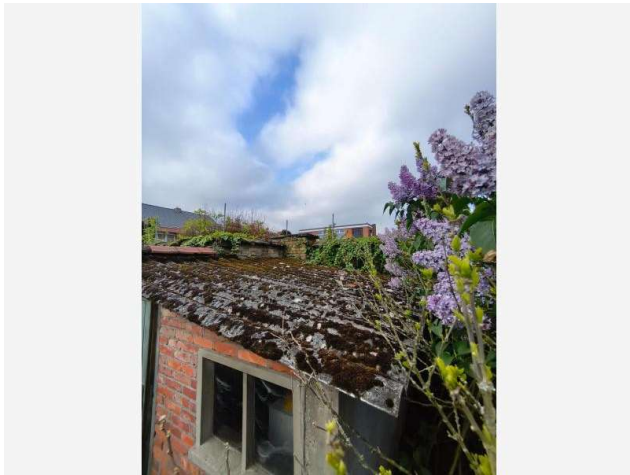
Overzichtsfoto

Eindbeoordeling materiaalisico	Hoog materiaalisico en/of hoge kans op vezelvrijgave
Opmerking	mosgroei is matig beschadigd

Gebondenheid	Categorie 1: hechtgebonden in oorsprong
Asbestsoort (vezeltype)	Crocidoliet aanwezig
Asbestconcentratie	Laag (< 50%)
Afschermingsgraad van het gehele materiaal	Geheel of deels vrij aan de binnenlucht, maar geen contact met binnenluchtstromen
Toestand van het materiaal	Matig beschadigd, matig verweerd

Beschrijving	Golfplaten visueel vastgesteld (zonder staal)
Omgeving	Grenst aan binnen- en buitenlucht
Primaire drager	Schuin dak
Asbestmateriaal	Dak- en gevelbekleding - Golfplaat
Bindmiddel van asbestmateriaal	Cement
Gebondenheid op basis van bindmiddel	Hecht
Hoeveelheid (oppervlakte - aantal)	<ul style="list-style-type: none"> • 6,00 m² - 1 stuk
Totale oppervlakte	6,00 m ²
Eenvoudig bereikbaar	Ja
Bevestigingswijze	<ul style="list-style-type: none"> • Geschroefd
Identificatiemethode	<p>De asbestdeskundige beoordeelt het materiaal als asbestverdacht en dus asbesthoudend, en dit zonder monstername.</p> <p>Motivatie: De monstername brengt andere schade aan dan schade die inherent is aan de monstername.</p>
Destructieve handeling voor identificatie	Nee
Opmerking	De golfplaten zijn visueel vastgesteld. Het is aangewezen om bijkomend onderzoek uit te voeren bij renovatiewerken. De vermelde oppervlaktes, diktes en volumes betreffen een beredeneerde schatting. Er worden geen rechten verleend aan deze oppervlaktes/diktes/volumes.

- Verwijder dit asbestmateriaal zo snel mogelijk. Volg de toestand goed op.
- Hemelwater dat afspoelt van asbestcement daken of gevels kan asbestdeeltjes bevatten. Gebruik het enkel voor gesloten circuits (bv. spoelen toiletten). Reinig na het vervangen van het dak of de gevel de dakgoten en regenwaterput of -ton om asbesthoudend sediment of slib te verwijderen
- Voer bijkomende staalname(s) uit.

- Eenvoudige handelingen: mag via doe-het-zelf of door werknemer(s) met opleidingsattest eenvoudige handelingen
EH via doe-het zelf Standaard dragen van de nodige wegwerp beschermingsmiddelen FFP 3 masker , handschoenen en tyvec CAT III type 5-6 , afwasbaar schoeisel Indien mogelijk de ondervloer afdekken , golfplaten voorzichtig verwijderen, extra fixeren, niet breken , niet gooien, onmiddellijk dubbel verpakken , luchtdicht afsluiten of voorzichtig in container met asbest bag plaatsen. Voldoende benevelen/bevochtigen tijdens de duur van de werken. Indien golfplaten in slechte staat zijn en kans bestaat op breken : Eenvoudige handeling opgeleid personeel , alle werknemer(s) moeten wel beschikken over een opleidingsattest eenvoudige handelingen 8u Voor hechtgebonden toepassingen: Bij verwijdering door doe-het-zelf moet men

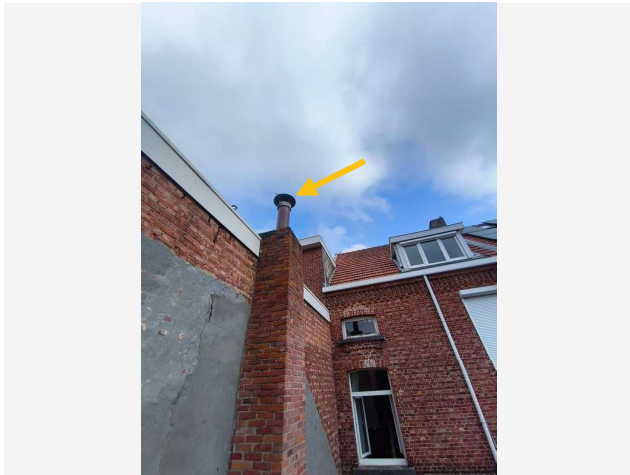
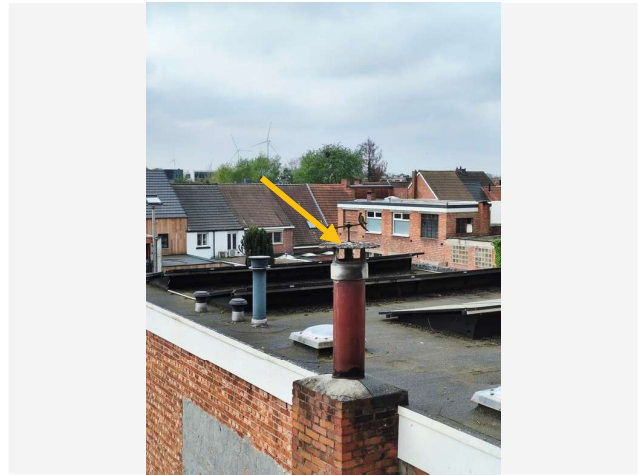
Eindbeoordeling materiaalisico	Laag materiaalisico en/of verlaagde kans op vezelvrijgave
--------------------------------	---

Gebondenheid	Categorie 1: hechtgebonden in oorsprong
Asbestsoort (vezeltype)	Crocidoliet aanwezig
Asbestconcentratie	Laag (< 50%)
Afschermingsgraad van het gehele materiaal	Geheel of deels vrij aan de buitenlucht, maar geen contact met binnenlucht
Toestand van het materiaal	Licht beschadigd, licht verweerd. Intacte calciumsilicaatplaat of materiaal met categorie 3-gebondenheid

Beschrijving	Schouwhoed (visueel vastgesteld)
Omgeving	Buiten
Primaire drager	HVAC infrastructuur en uitrusting
Asbestmateriaal	Schouwhoed, ventilatiekap (anti-windval)
Bindmiddel van asbestmateriaal	Cement
Gebondenheid op basis van bindmiddel	Hecht
Hoeveelheid (gewicht - aantal)	<ul style="list-style-type: none"> • 5,00 kg - 1 stuk
Totaal gewicht	5,00 kg
Eenvoudig bereikbaar	Ja
Bevestigingswijze	<ul style="list-style-type: none"> • Geklemd
Identificatiemethode	<p>De asbestdeskundige beoordeelt het materiaal als asbestverdacht en dus asbesthoudend, en dit zonder monstername.</p> <p>Motivatie: De monstername brengt andere schade aan dan schade die inherent is aan de monstername.</p>
Destructieve handeling voor identificatie	Nee
Opmerking	De vermelde oppervlaktes, diktes, gewichten en volumes betreffen een beredeneerde schatting. Er worden geen rechten verleend aan deze oppervlaktes/diktes/volumes.

- Zorg voor een veilig beheer. Vermijd het beschadigen van het asbestmateriaal. Controleer de toestand jaarlijks op wijzigingen.
- Verwijder dit asbestmateriaal zo snel mogelijk. Volg de toestand goed op.
- Voer bijkomende staalname(s) uit.

- Eenvoudige handelingen: mag via doe-het-zelf of door werknemer(s) met opleidingsattest eenvoudige handelingen
EH via doe-het zelf De schouwhoed kan voorzichtig losgebeiteld worden , extra bevochtigen om stof te voorkomen Standaard dragen van de nodige wegwerp beschermingsmiddelen FFP 3 masker , handschoenen en tyvec CAT III type 5-6 , afwasbaar schoeisel Bij de gemeente/containerpark afsluitzakken halen om dubbel in te pakken , sluit luchtdicht af en breng naar het plaatselijk containerpark als hechtgebonden asbestafval. Voor hechtgebonden toepassingen: Bij verwijdering door doe-het-zelf moet men dit afval dubbel en luchtdicht verpakt aandienen bij het gemeentelijk recyclagepark. Men raadpleegt best op voorhand de voorwaarden van het recyclagepark. Zie ook link Zie <https://ovam.vlaanderen.be/wie-mag-wat-verwijderen>
<https://ovam.vlaanderen.be/voorzorgsmaatregelen-bij-asbestverwijdering>

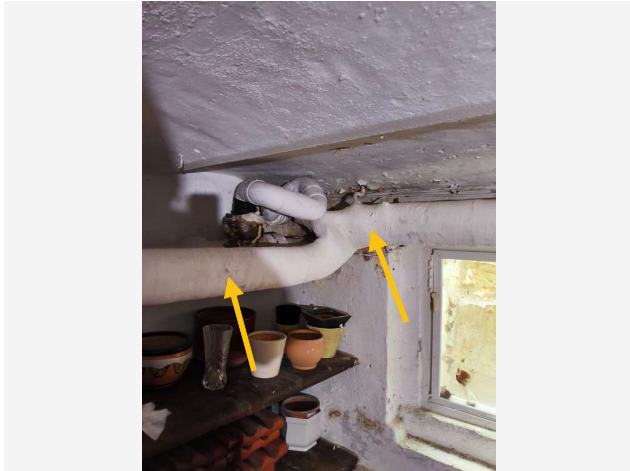
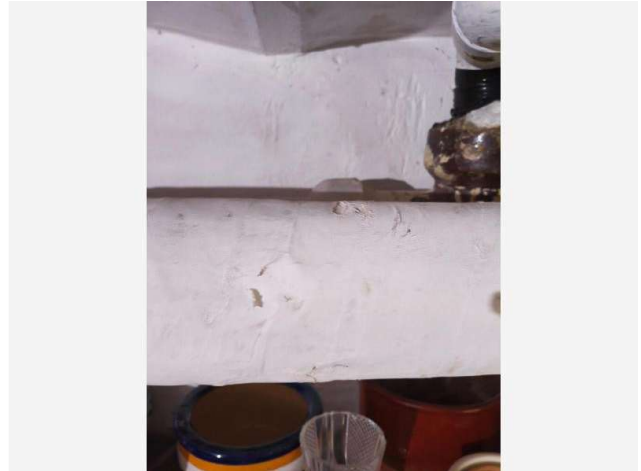
Fiche 3: Leidingisolatie: verdacht bocht/recht (staalname)

Eindbeoordeling materiaalrisico	Verhoogd materiaalrisico en/of verhoogde kans op vezelvrijgave
---------------------------------	--

Gebondenheid	Categorie 2: niet-hechtgebonden met matrix
Asbestsoort (vezeltype)	Alleen chrysotiel aanwezig
Asbestconcentratie	Hoog (>= 50%)
Afschermingsgraad van het gehele materiaal	Geheel of deels vrij aan de binnenlucht, maar geen contact met binnenluchtstromen
Toestand van het materiaal	Licht beschadigd, licht verweerd. Intacte calciumsilicaatplaat of materiaal met categorie 3-gebondenheid

#	Type	Referentie	Resultaat
3.1	Mengmonster	5	Chrysotiel
3.2	Mengmonster	6	Geen asbest

- Scherm in afwachting van verwijdering het asbestmateriaal af van luchtstromingen en verstoring: bijvoorbeeld door het te verpakken, te fixeren, af te dekken, signalisatie - afbakening aan te brengen, ...
- Verwijder dit asbestmateriaal zo snel mogelijk. Volg de toestand goed op.

- Hermetische zone (erkend asbestverwijderaar)
Toepassing mag niet door doe-het-zelf of opgeleid aannemer 8 basis asbest verwijderd worden! HZ Erkend asbestverwijderaar : Gipsisolatie wordt losgesneden van dragermateriaal (leiding), asbesthoudend gips zal gemakkelijk verbrossen en is losgebonden. Om geen asbestvezels te verspreiden naar de omgeving, dient dit in hermetische zone verwijderd te worden. Verzamel best zoveel mogelijk bewijsdocumenten na verwijdering voor een actualisatie van uw attest (facturen, stortingsbewijs en foto's). Asbest insluiten mag niet tenzij dit in afwachting van verwijdering nodig is om het risico te verlagen of om het veilig te beheren (tijdelijk afdekken) Zie ook link Zie <https://ovam.vlaanderen.be/wie-mag-wat-verwijderen>
<https://ovam.vlaanderen.be/voorzorgsmaatregelen-bij-asbestverwijdering>
<https://ovam.vlaanderen.be/asbestafval-afvoeren> Zie ook wetgevend kader (website van de OVAM en CODEX boek VI titel 3). <http://werk.belgie.be/sites/default/files/content/documents/Welzijn%20op%20het>

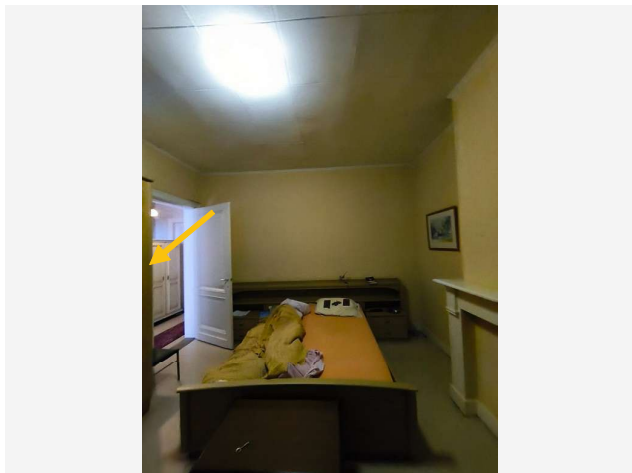
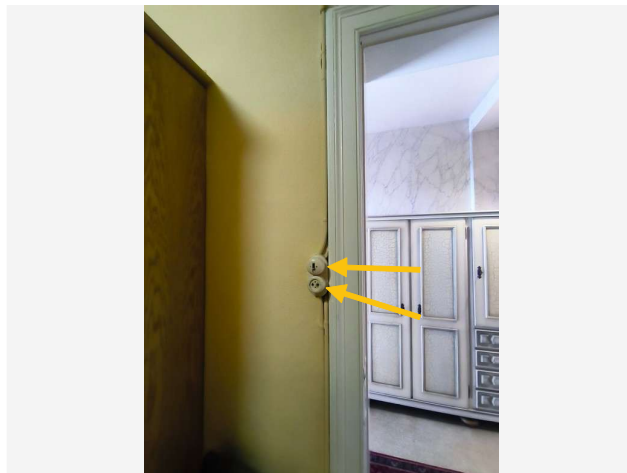
Fiche 4: Bakeliet toepassingen slaapkamer eerste verdieping achterzijde

Beschrijving	Bakeliet toepassingen slaapkamer eerste verdieping achterzijde
Omgeving	Binnen
Primaire drager	Communicatie en elektrische infrastructuur en uitrusting
Asbestmateriaal	Plaat, paneel, tablet - Type Bakeliet
Bindmiddel van asbestmateriaal	Kunststof of -hars
Gebondenheid op basis van bindmiddel	Hecht
Hoeveelheid (oppervlakte - dikte - aantal)	<ul style="list-style-type: none"> • 0,01 m² - 1,00 cm - 2 stuks
Totaal volume	< 0,001 m ³
Eenvoudig bereikbaar	Ja
Bevestigingswijze	<ul style="list-style-type: none"> • Geschroefd
Identificatiemethode	<p>De asbestdeskundige beoordeelt het materiaal als asbestverdacht en dus asbesthoudend, en dit zonder monstername.</p> <p>Motivatie: De monstername brengt andere schade aan dan schade die inherent is aan de monstername.</p>
Destructieve handeling voor identificatie	Nee
Opmerking	<p>Het is moeilijk te bepalen of de bakeliettoepassingen in de woning ook effectief asbesthoudend zijn (het kan ook gaan om de asbestvrije variant).</p> <p>Er werd geen monster genomen ovw beschadiging aan een elektrisch gerelateerde toepassing, extra controle bij verwijdering van het verdacht materiaal.</p>

- Eenvoudige handelingen: mag via doe-het-zelf of door werknemer(s) met opleidingsattest eenvoudige handelingen
Schakelaars, stopcontacten en andere gelijkaardige toepassingen kunnen eenvoudig losgeschroefd worden --> EH doe-het-zelf. Afgesloten of verzegelde kast --> EH opgeleid techniker personeel 8u basisopleiding asbest. Voor elektrische infrastructuur en uitrusting dient u vooraleer men deze toepassing gaat bevochtigen de elektriciteit af te sluiten (zoniet elektrocutie-/brandgevaar). standaard dragen van de nodige wegwerp beschermingsmiddelen FFP 3 masker , handschoenen en tyvec CAT III type 5-6 , afspoelbaar schoeisel Losschroeven en dubbel verpakken in plastic , sluit luchtdicht af en breng dit als hechtgebonden afval naar een plaatselijk containerpark. Voor hechtgebonden toepassingen: Bij verwijdering door doe-het-zelf moet men dit afval dubbel en luchtdicht verpakt aandienen bij het gemeentelijk recyclagepark. Men raadpleegt best op voorhand de voorwaarden van het recyclagepark.

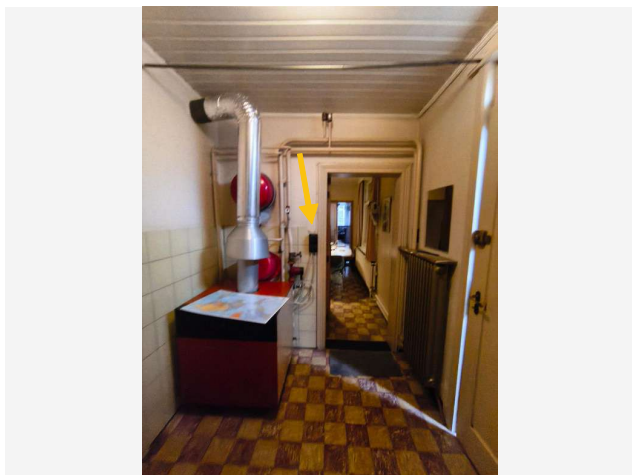
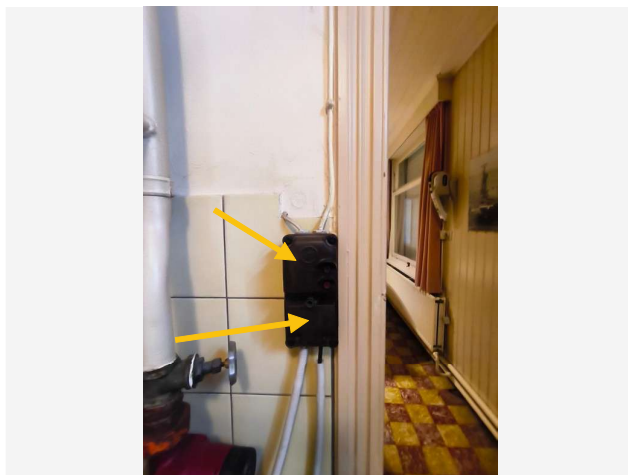
Beschrijving	Bakeliet toepassing stookruimte
Omgeving	Binnen
Primaire drager	Communicatie en elektrische infrastructuur en uitrusting
Asbestmateriaal	Plaat, paneel, tablet - Type Bakeliet
Bindmiddel van asbestmateriaal	Kunststof of -hars
Gebondenheid op basis van bindmiddel	Hecht
Hoeveelheid (oppervlakte - dikte - aantal)	<ul style="list-style-type: none"> • 0,01 m² - 1,00 cm - 2 stuks
Totaal volume	< 0,001 m ³
Eenvoudig bereikbaar	Ja
Bevestigingswijze	<ul style="list-style-type: none"> • Geschroefd
Identificatiemethode	<p>De asbestdeskundige beoordeelt het materiaal als asbestverdacht en dus asbesthoudend, en dit zonder monstername.</p> <p>Motivatie: De monstername brengt andere schade aan dan schade die inherent is aan de monstername.</p>
Destructieve handeling voor identificatie	Nee
Opmerking	<p>Het is moeilijk te bepalen of de bakeliettoepassingen in de woning ook effectief asbesthoudend zijn (het kan ook gaan om de asbestvrije variant).</p> <p>Er werd geen monster genomen ovw beschadiging aan een elektrisch gerelateerde toepassing, extra controle bij verwijdering van het verdacht materiaal.</p>

- Eenvoudige handelingen: mag via doe-het-zelf of door werknemer(s) met opleidingsattest eenvoudige handelingen
Schakelaars, stopcontacten en andere gelijkaardige toepassingen kunnen eenvoudig losgeschroefd worden --> EH doe-het-zelf. Afgesloten of verzegelde kast --> EH opgeleid techniek personeel 8u basisopleiding asbest. Voor elektrische infrastructuur en uitrusting dient u vooraleer men deze toepassing gaat bevochtigen de elektriciteit af te sluiten (zoniet elektrocutie-/brandgevaar). standaard dragen van de nodige wegwerp beschermingsmiddelen FFP 3 masker , handschoenen en tyvec CAT III type 5-6 , afspoelbaar schoeisel Losschreven en dubbel verpakken in plastic , sluit luchtdicht af en breng dit als hechtgebonden afval naar een plaatselijk containerpark. Voor hechtgebonden toepassingen: Bij verwijdering door doe-het-zelf moet men dit afval dubbel en luchtdicht verpakt aandienen bij het gemeentelijk recyclagepark. Men raadpleegt best op voorhand de voorwaarden van het recyclagepark.

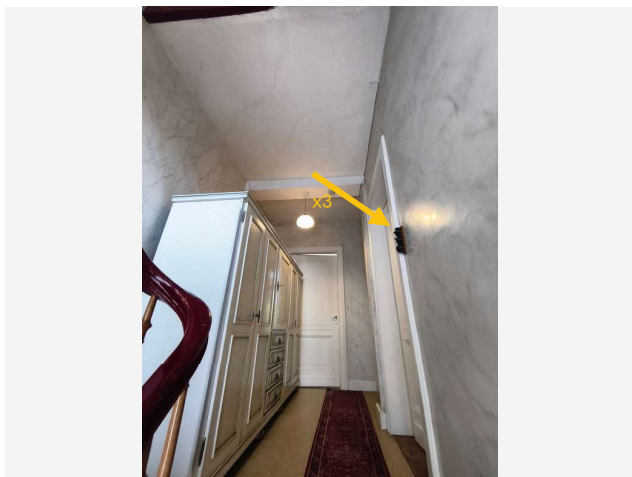
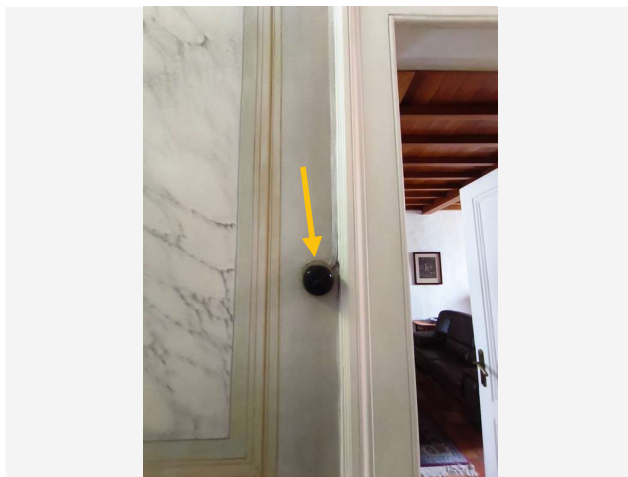
Beschrijving	Bakeliet toepassingen traphal
Omgeving	Binnen
Primaire drager	Communicatie en elektrische infrastructuur en uitrusting
Asbestmateriaal	Plaat, paneel, tablet - Type Bakeliet
Bindmiddel van asbestmateriaal	Kunststof of -hars
Gebondenheid op basis van bindmiddel	Hecht
Hoeveelheid (oppervlakte - dikte - aantal)	<ul style="list-style-type: none"> • 0,01 m² - 1,00 cm - 5 stuks
Totaal volume	< 0,001 m ³
Eenvoudig bereikbaar	Ja
Bevestigingswijze	<ul style="list-style-type: none"> • Geschroefd
Identificatiemethode	<p>De asbestdeskundige beoordeelt het materiaal als asbestverdacht en dus asbesthoudend, en dit zonder monstername.</p> <p>Motivatie: De monstername brengt andere schade aan dan schade die inherent is aan de monstername.</p>
Destructieve handeling voor identificatie	Nee
Opmerking	<p>Het is moeilijk te bepalen of de bakeliettoepassingen in de woning ook effectief asbesthoudend zijn (het kan ook gaan om de asbestvrije variant).</p> <p>Er werd geen monster genomen ovw beschadiging aan een elektrisch gerelateerde toepassing, extra controle bij verwijdering van het verdacht materiaal.</p>

- Eenvoudige handelingen: mag via doe-het-zelf of door werknemer(s) met opleidingsattest eenvoudige handelingen
Schakelaars, stopcontacten en andere gelijkaardige toepassingen kunnen eenvoudig losgeschroefd worden --> EH doe-het-zelf. Afgesloten of verzegelde kast --> EH opgeleid techniek personeel 8u basisopleiding asbest. Voor elektrische infrastructuur en uitrusting dient u vooraleer men deze toepassing gaat bevochtigen de elektriciteit af te sluiten (zoniet elektrocutie-/brandgevaar). standaard dragen van de nodige wegwerp beschermingsmiddelen FFP 3 masker , handschoenen en tyvec CAT III type 5-6 , afspoelbaar schoeisel Losschreven en dubbel verpakken in plastic , sluit luchtdicht af en breng dit als hechtgebonden afval naar een plaatselijk containerpark. Voor hechtgebonden toepassingen: Bij verwijdering door doe-het-zelf moet men dit afval dubbel en luchtdicht verpakt aandienen bij het gemeentelijk recyclagepark. Men raadpleegt best op voorhand de voorwaarden van het recyclagepark.
