Asbestinventarisatetest

Akkerstraat 23, 2460 Kasterlee

Attestnummer : 20260228-000132.000

Niet-asbestveilig

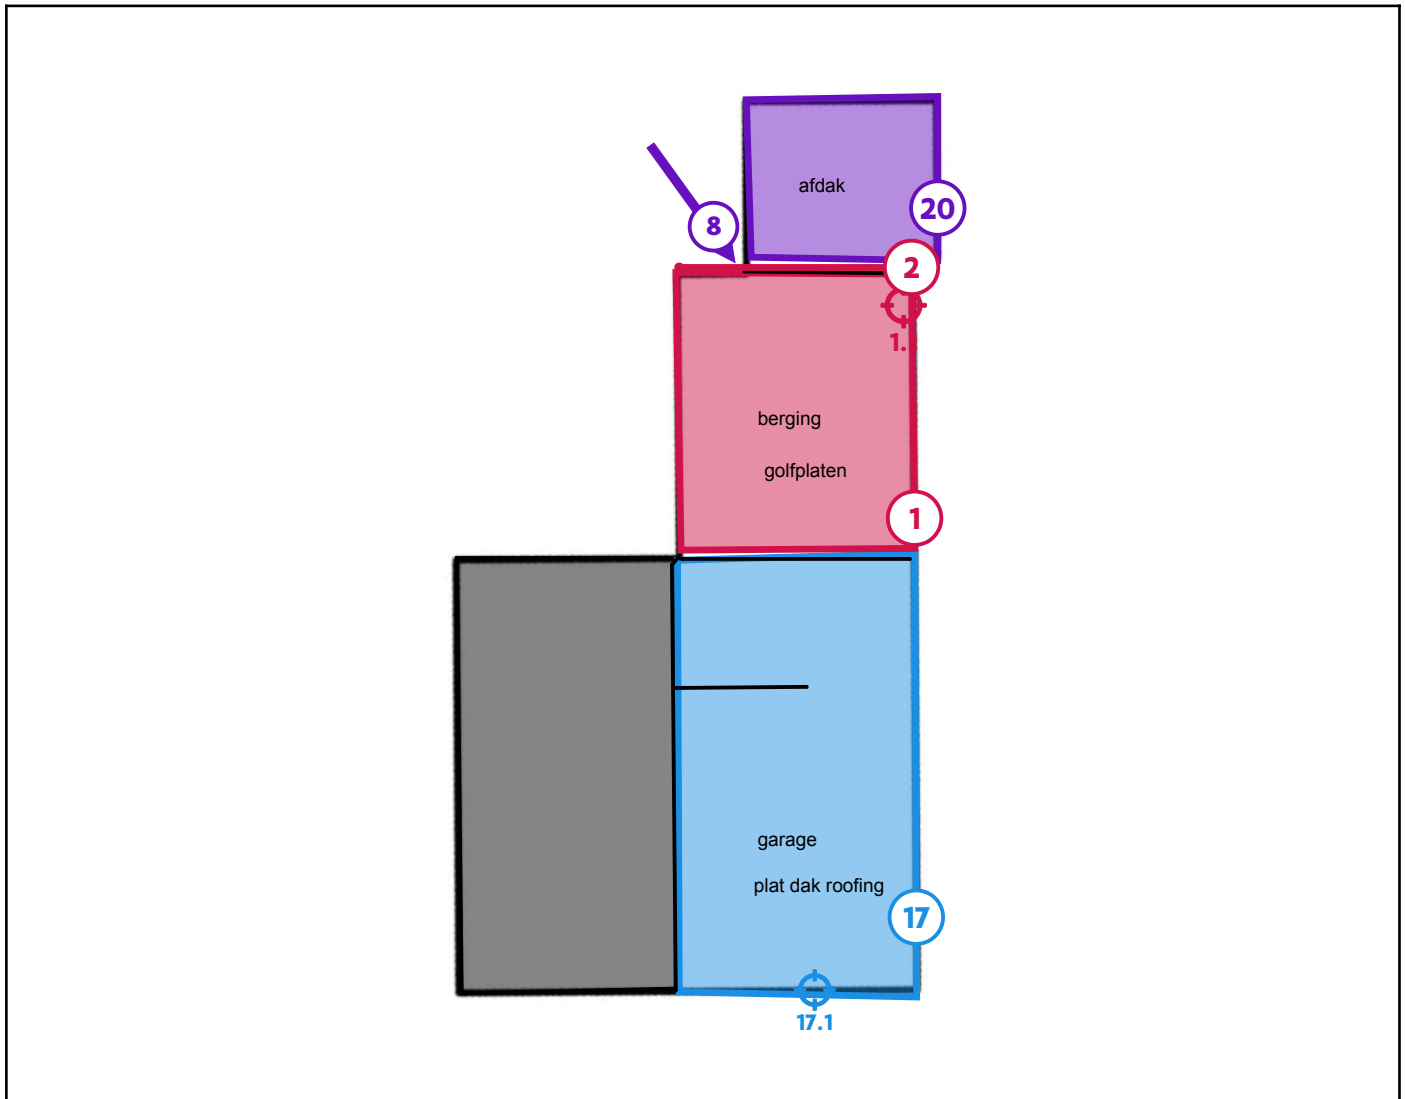
Plan 2.2: Garage dakplan

Beschrijving	Type	Actie
1. Golfplaten dak	Asbestmateriaal	Dringend verwijderen
1.1 Code: 6	Puntmonster	-
2. Mos/sediment in de dakgoot	Asbestmateriaal	Dringend verwijderen
8. Regenton beperking	Beperking	-
17. Roofing met staalname	Geen asbest	-
17.1 Code: 7	Puntmonster	-

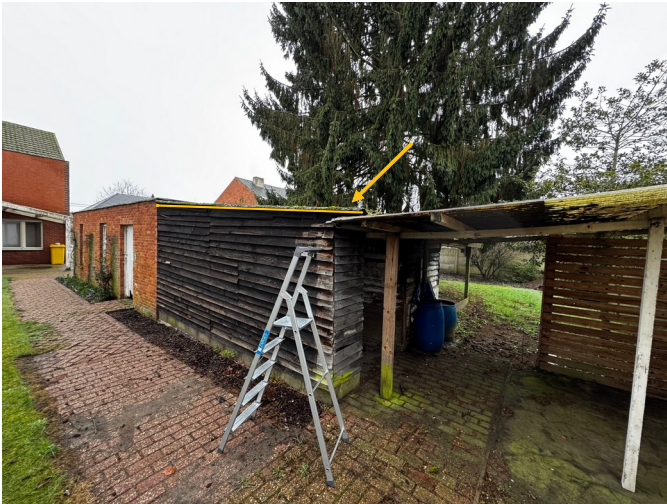
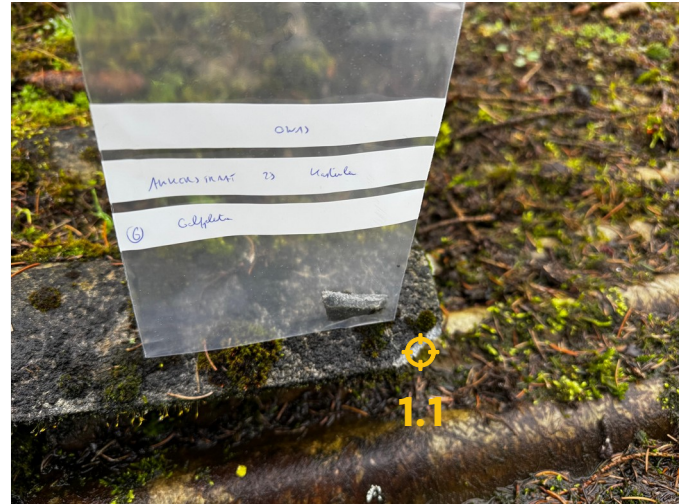
Eindbeoordeling materiaalrisico	Hoog materiaalrisico en/of hoge kans op vezelvrijgave
---------------------------------	---

Gebondenheid	Categorie 1: hechtgebonden in oorsprong
Asbestsoort (vezeltype)	Crocidoliet aanwezig
Asbestconcentratie	Laag (< 50%)
Afschermingsgraad van het gehele materiaal	Geheel of deels (ook) vrij aan de binnenlucht
Toestand van het materiaal	Matig beschadigd, matig verweerd

#	Type	Referentie	Resultaat
1.1	Puntmonster	6	Chrysotiel, Crocidoliet

Beschrijving	Golfplaten dak
Omgeving	Buiten
Primaire drager	Schuin dak
Asbestmateriaal	Dak- en gevelbekleding - Golfplaat
Bindmiddel van asbestmateriaal	Cement
Gebondenheid op basis van bindmiddel	Hecht
Hoeveelheid (oppervlakte - aantal)	<ul style="list-style-type: none">• 20,00 m² - 1 stuk
Totale oppervlakte	20,00 m ²
Eenvoudig bereikbaar	Ja
Bevestigingswijze	<ul style="list-style-type: none">• Geschroefd
Identificatiemethode	Een monstername door de asbestdeskundige met laboanalyse door een asbestlabo.
Destructieve handeling voor identificatie	Nee
Opmerking	De hoeveelheid is een zo nauwkeurig mogelijke opmeting. Hieraan kunnen evenwel geen rechten worden ontleend.

- Verwijder dit asbestmateriaal zo snel mogelijk. Volg de toestand goed op.
- Hemelwater dat afspoelt van asbestcement daken of gevels kan asbestdeeltjes bevatten. Gebruik het enkel voor gesloten circuits (bv. spoelen toiletten). Reinig na het vervangen van het dak of de gevel de dakgoten en regenwaterput of -ton om asbesthoudend sediment of slib te verwijderen

- Eenvoudige handelingen: mag via doe-het-zelf of door werknemer(s) met opleidingsattest eenvoudige handelingen
Als dit materiaal verwijderd kan worden zonder het te breken, te beschadigen... , dan mag met dit met eenvoudige handelingen.
Vermijd stofvorming en stofverspreiding op elk moment van de werken. Bevochtig of fixeer het materiaal.
Het gebruik van sneldraaiende werktuigen (boormachine, slijpschijf, hogedrukreiniger...) is verboden.
Zorg voor gepaste persoonlijke beschermingsmiddelen: minimaal FFP3-mondmasker (EN 149), wegwerpoverall met kap (minimaal Cat III, type 5/6), wegwerphandschoenen en overschoenen of afspoelbaar schoeisel

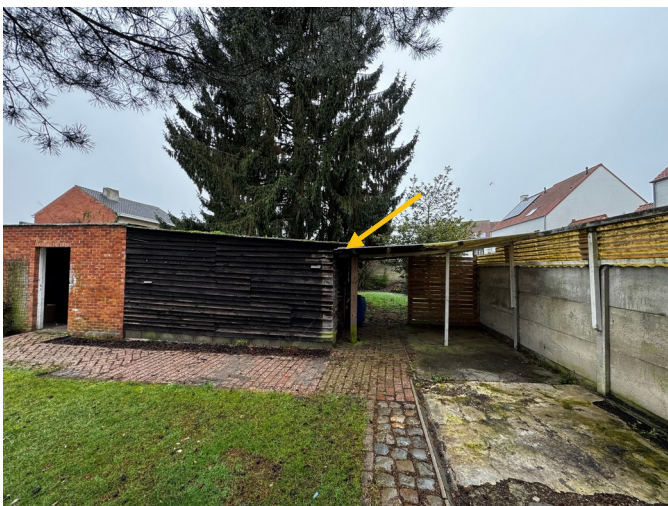
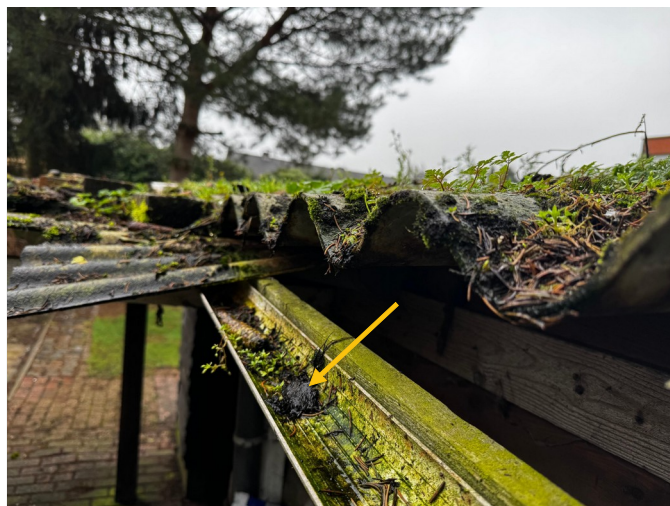
Beschrijving	Mos/sediment in de dakgoot
Type afvalstof	Betreft resten (contaminatie) van verwerking of beschadiging
Type resten (contaminatie)	<ul style="list-style-type: none">• Stof, deeltjes < 4 mm, flinters, gruis (los, opliggend)• Stof, deeltjes < 4 mm, flinters, gruis (vermengd in materiaal)
Besmette materialen	<ul style="list-style-type: none">• Organisch materiaal (mos, mest, vegetatie, ...)• Sediment (dakgoot, afvoerbuï, regenwaterput, ...)
Bron van de resten	Asbesthoudend dak
Omgeving	Buiten
Primaire drager	Infrastructuur hemelwater (opvang en afvoer)
Gebondenheid resten	Niet hecht
Hoeveelheid (gewicht - aantal)	<ul style="list-style-type: none">• 2,00 kg - 1 stuk
Totaal gewicht	2,00 kg
Eenvoudig bereikbaar	Ja
Identificatiemethode	De asbestdeskundige beoordeelt het materiaal als asbestverdacht en dus asbesthoudend, en dit zonder monstername.
Opmerking	De hoeveelheid is een zo nauwkeurig mogelijke opmeting. Hieraan kunnen evenwel geen rechten worden ontleend.

- Verwijder het asbestafval.

Het is aangewezen deze toepassing te laten verwijderen door iemand met opleidingsattest éénvoudige handelingen of een erkend verwijderaar

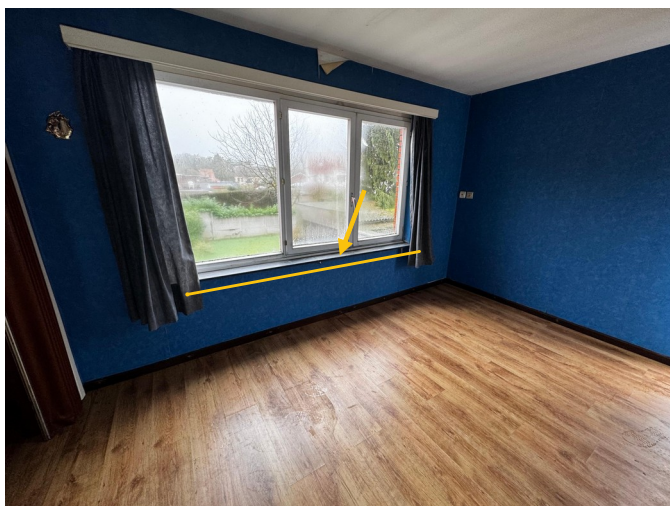
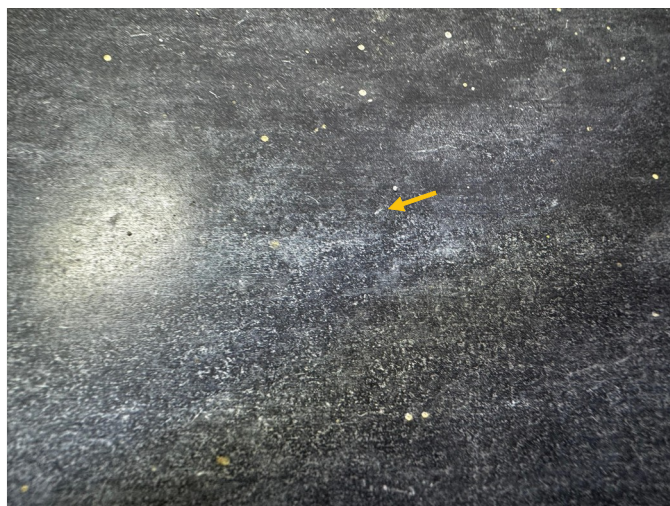
Eindbeoordeling materiaalrisico	Laag materiaalrisico en/of verlaagde kans op vezelvrijgave
---------------------------------	--

Gebondenheid	Categorie 1: hechtgebonden in oorsprong
Asbestsoort (vezeltype)	Alleen chrysotiel
Asbestconcentratie	Laag (< 50%)
Afschermingsgraad van het gehele materiaal	Geheel of deels (ook) vrij aan binnenluchtstromen
Toestand van het materiaal	Licht beschadigd, licht verweerd. Intact calciumsilicaatmateriaal of categorie III 'gebondenheid'

Beschrijving	Vensterbank type massal
Omgeving	Binnen
Primaire drager	Wandopening verticaal (raam, deur, ...)
Asbestmateriaal	Plaat, paneel, tablet - Type Massal
Bindmiddel van asbestmateriaal	Cement
Gebondenheid op basis van bindmiddel	Hecht
Hoeveelheid (oppervlakte - dikte - aantal)	<ul style="list-style-type: none">• 0,31 m² - 2,00 cm - 1 stuk• 0,20 m² - 2,00 cm - 1 stuk• 0,39 m² - 2,00 cm - 1 stuk
Totaal volume	0,018 m ³
Eenvoudig bereikbaar	Ja
Bevestigingswijze	<ul style="list-style-type: none">• Verlijmd, ingegoten, versmeerd
Identificatiemethode	De asbestdeskundige beoordeelt het materiaal als asbesthoudend, en dit zonder monstername.
Destructieve handeling voor identificatie	Nee
Opmerking	De hoeveelheid is een zo nauwkeurig mogelijke opmeting. Hieraan kunnen evenwel geen rechten worden ontleend.

- Zorg voor een veilig beheer. Vermijd het beschadigen van het asbestmateriaal. Controleer de toestand jaarlijks op wijzigingen.

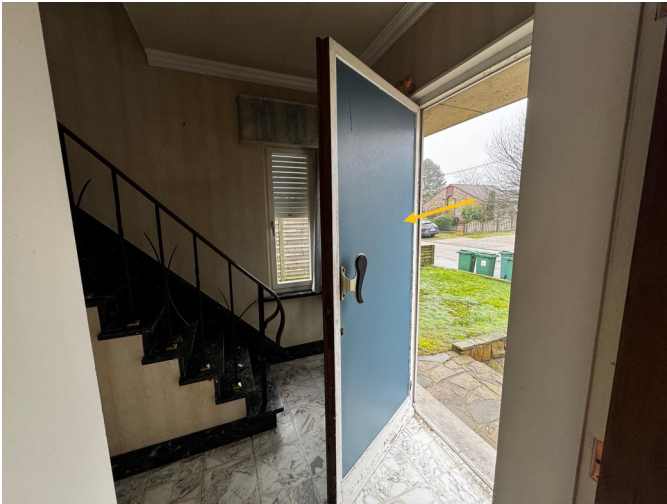
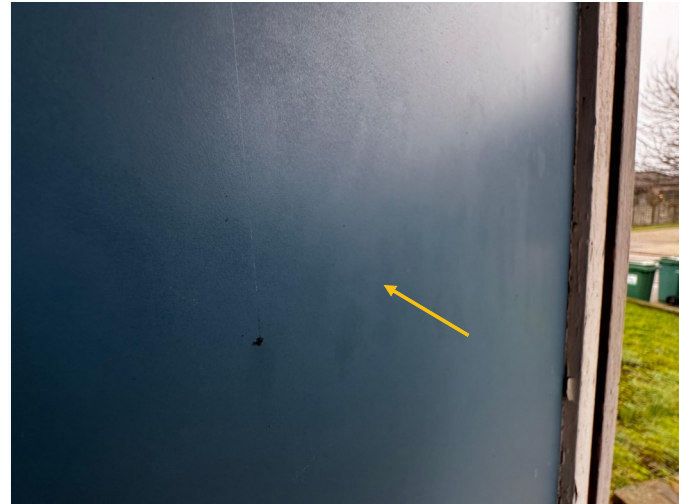
Eindbeoordeling materiaalrisico	Laag materiaalrisico en/of verlaagde kans op vezelvrijgave
---------------------------------	--

Beschrijving	Glasal paneel in voordeur
Omgeving	Buiten
Primaire drager	Wandopening verticaal (raam, deur, ...)
Asbestmateriaal	Plaat, paneel, tablet - Geëmailleerd, type Glasal
Bindmiddel van asbestmateriaal	Cement
Gebondenheid op basis van bindmiddel	Hecht
Hoeveelheid (oppervlakte - dikte - aantal)	<ul style="list-style-type: none"> • 1,60 m² - 0,40 cm - 1 stuk
Totaal volume	0,006 m ³
Eenvoudig bereikbaar	Ja
Bevestigingswijze	<ul style="list-style-type: none"> • Geklemd • Verlijmd, ingegoten, versmeerd
Identificatiemethode	<p>De asbestdeskundige beoordeelt het materiaal als asbestverdacht en dus asbesthoudend, en dit zonder monstername.</p> <p>Motivatie: De monstername brengt andere schade aan dan schade die inherent is aan de monstername.</p>
Destructieve handeling voor identificatie	Nee
Opmerking	De hoeveelheid is een zo nauwkeurig mogelijke opmeting. Hieraan kunnen evenwel geen rechten worden ontleend.

- Zorg voor een veilig beheer. Vermijd het beschadigen van het asbestmateriaal. Controleer de toestand jaarlijks op wijzigingen.

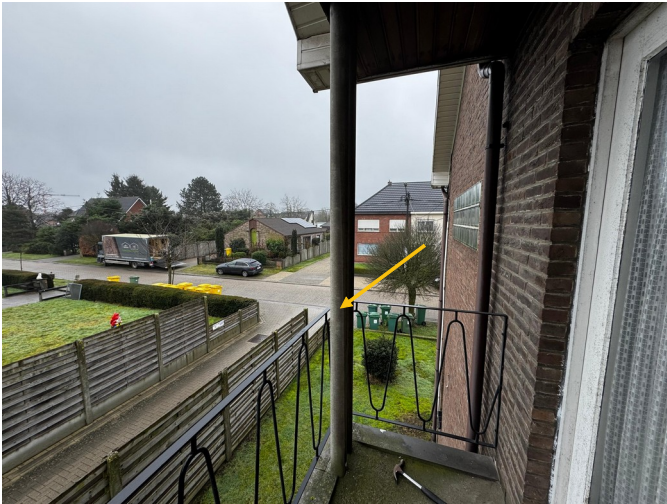
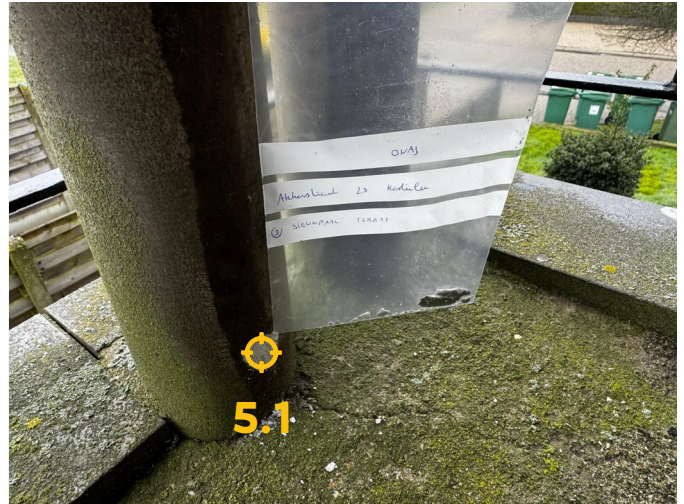
Beschrijving	Steunpalen verloren bekisting
Omgeving	Buiten
Primaire drager	Fundering-draagstructuur (horizontaal, verticaal)
Asbestmateriaal	Verloren bekisting - Buis, koker
Bindmiddel van asbestmateriaal	Cement
Gebondenheid op basis van bindmiddel	Hecht
Hoeveelheid (lengte - omtrek - dikte - aantal)	<ul style="list-style-type: none">• 2,50 m - 30,00 cm - 1,00 cm - 2 stuks
Totaal volume	0,015 m ³
Eenvoudig bereikbaar	Nee <ul style="list-style-type: none">• Verwijdering tast de bouwkundige integriteit aan.
Bevestigingswijze	<ul style="list-style-type: none">• Verlijmd, ingegoten, versmeerd
Identificatiemethode	Een monstername door de asbestdeskundige met laboanalyse door een asbestlabo.
Destructieve handeling voor identificatie	Nee

Vermijd stofvorming en stofverspreiding op elk moment van de werken. Bevochtig of fixeer het materiaal.

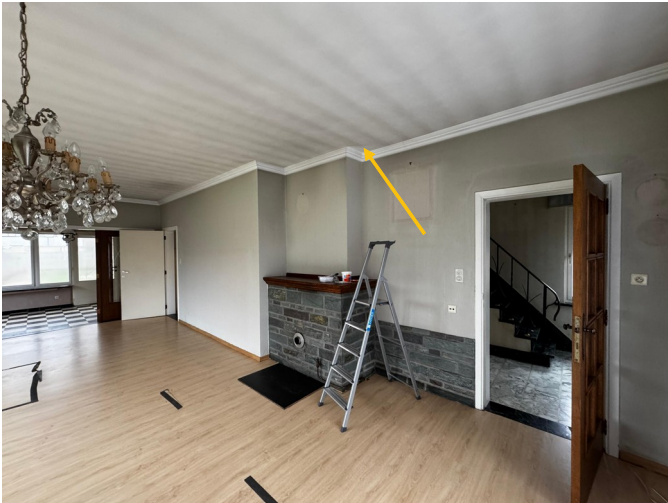
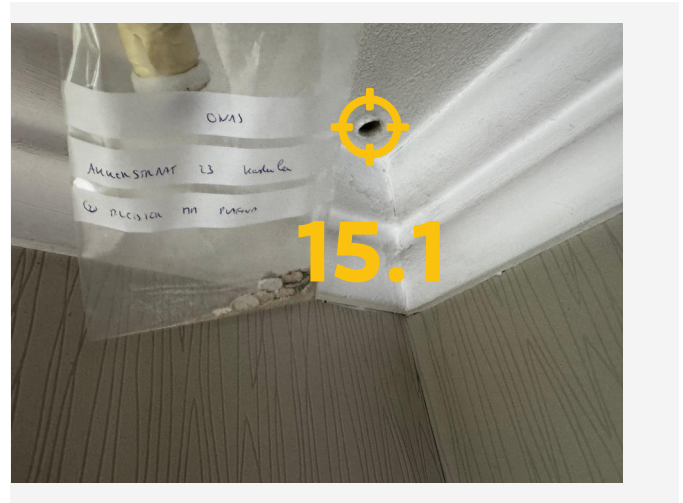
Fiche 15: Pleister plafonds

Geen asbest

Beschrijving	Pleister plafonds
Omgeving	Binnen
Primaire drager	Plafond
Bindmiddel van materiaal	Gips - kalk
Gebondenheid op basis van bindmiddel	Niet-hechtgebonden
Hoeveelheid (oppervlakte - dikte - aantal)	• 1.180,00 m ² - 1,50 cm - 1 stuk
Totaal volume	17,70 m ³
Identificatiemethode	Een monstername door de asbestdeskundige met laboanalyse door een asbestlabo.
Destructieve handeling voor identificatie	Nee
Opmerking	<p>De oppervlakte is een berekende schatting. Hieraan worden geen rechten verleend.</p> <p>Volgende ruimtes werden bemonsterd:</p> <ul style="list-style-type: none">- individuele ruimte: woonkamer- natte ruimte: keuken, badkamer- stookplaats: geen stookplaats aanwezig- trappenhal

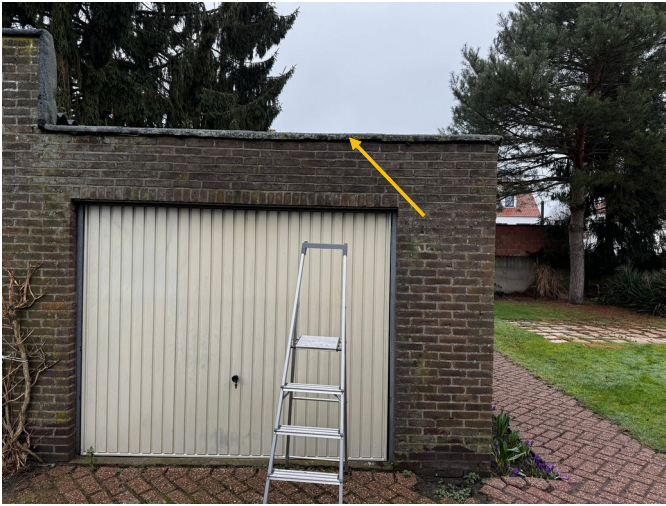
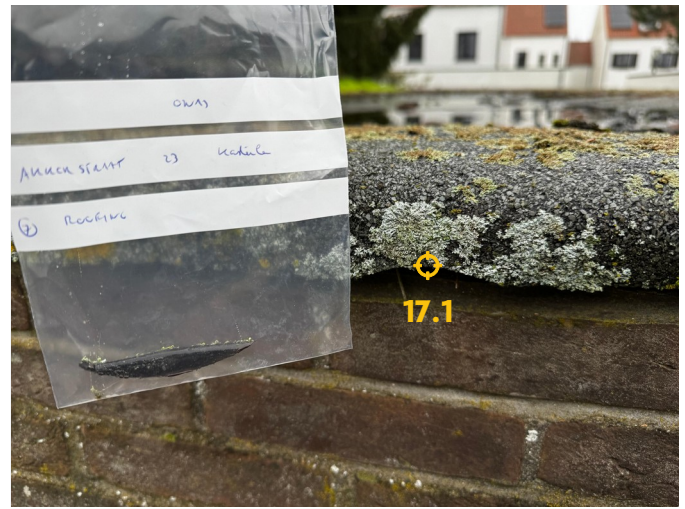
Fiche 17: Roofing met staalname

Geen asbest

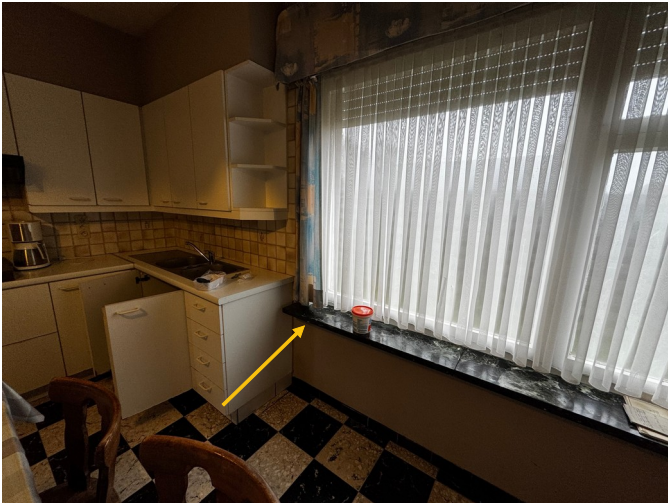
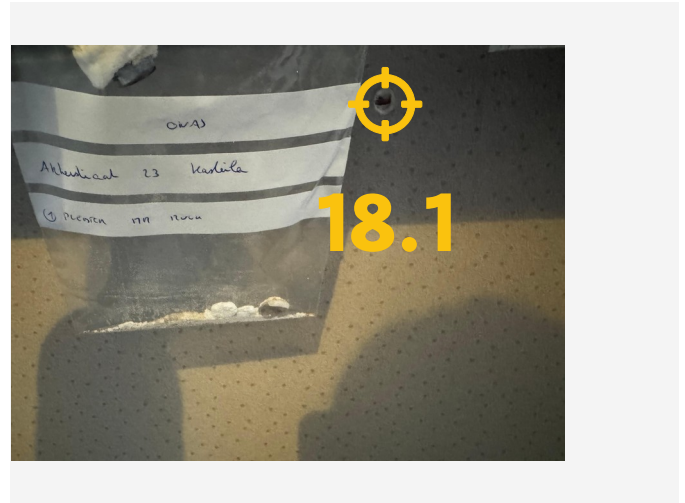
Fiche 18: Pleister wanden

Geen asbest

Beschrijving	Pleister wanden
Omgeving	Binnen
Primaire drager	Binnenwand
Bindmiddel van materiaal	Gips - kalk
Gebondenheid op basis van bindmiddel	Niet-hechtgebonden
Hoeveelheid (oppervlakte - dikte - aantal)	• 246,01 m ² - 1,50 cm - 1 stuk
Totaal volume	3,69 m ³
Identificatiemethode	Een monstername door de asbestdeskundige met laboanalyse door een asbestlabo.
Destructieve handeling voor identificatie	Nee
Opmerking	<p>De oppervlakte is een berekende schatting. Hieraan worden geen rechten verleend.</p> <p>Volgende ruimtes werden bemonsterd:</p> <ul style="list-style-type: none">- individuele ruimte: wasplaats, slpk 2- natte ruimte: keuken- stookplaats: geen stookplaats aanwezig- trappenhal

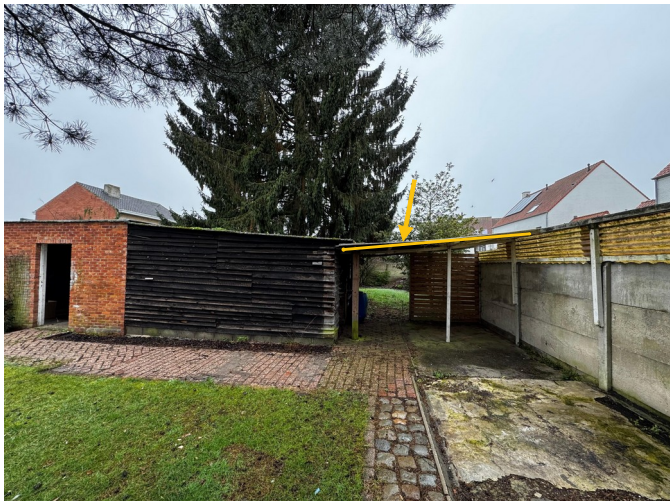
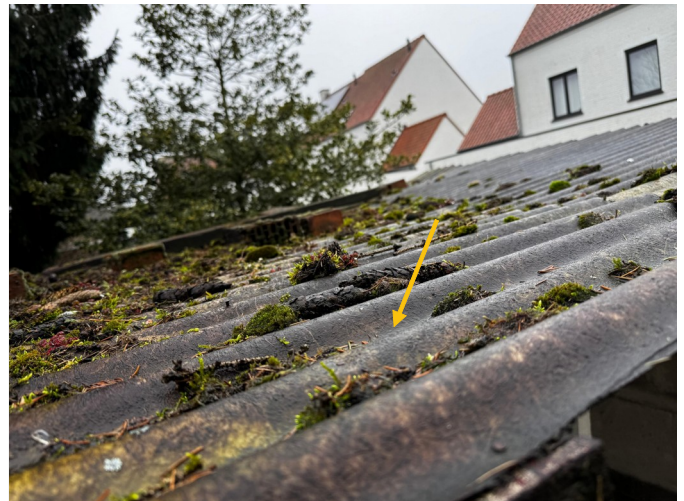
Beschrijving	Notitie	Terug te vinden op plannen
Fiche 20: Dak polyester/PVC/polycarbonaat	Dit polyester/ PVC / polycarbonaat dak is niet-asbestverdacht.	Plan 1.10: Dakenplan Plan 2.2: Garage dakplan
Fiche 21: Dakpanplaten dak	-	Plan 1.10: Dakenplan
Fiche 22: Leidingisolatie (niet verdacht)	De leidingisolatie is niet-asbestverdacht.	-
