Asbestinventarisatetest

Zandstraat 39, 3140 Keerbergen

Attestnummer : 20260504-000495.000

Uitgegeven op : 04.05.2026

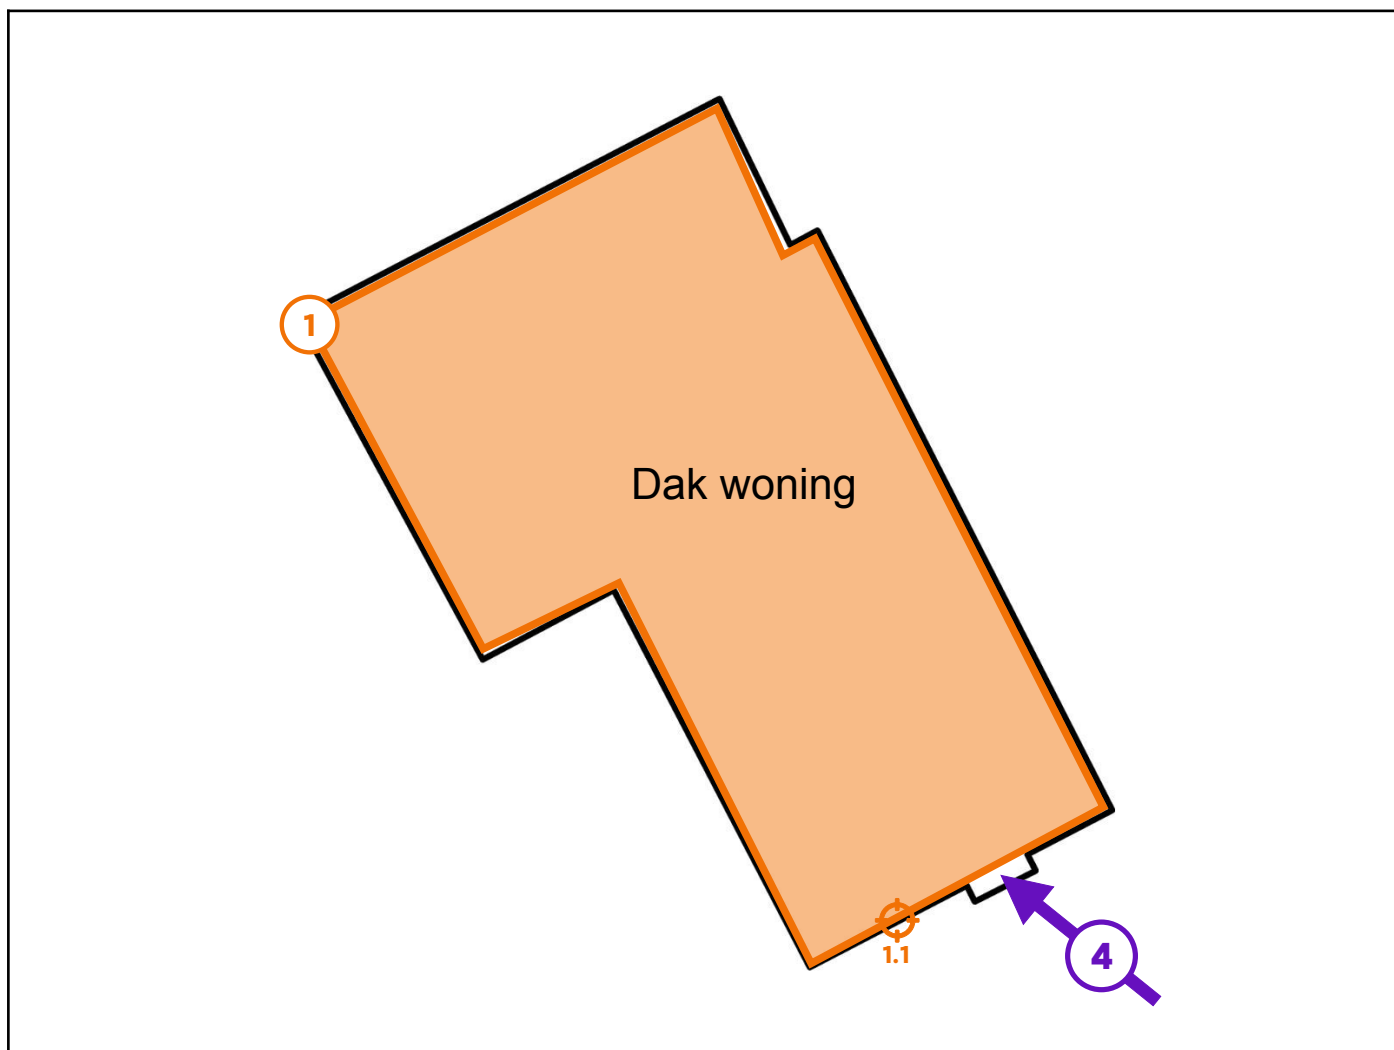
Plan 1.3: Plan dak woning

Beschrijving	Type	Actie
1. Leien dak	Asbestmateriaal	Verwijderen
1.1 Code: Staal 4	Puntmonster	-
4. schouw dak	Beperking	-

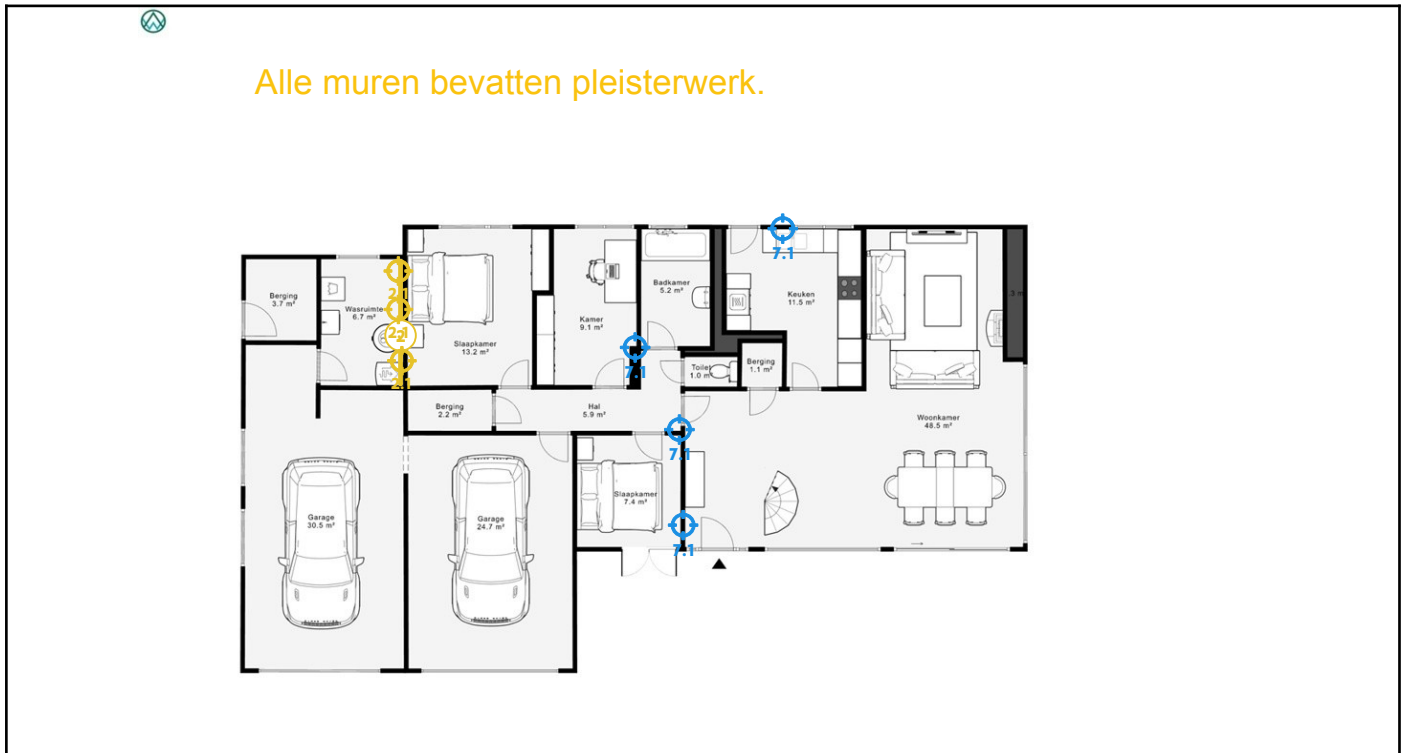
Plan 1.4: Plan gelijkvloers

Beschrijving	Type	Actie
2. Smeerlaag- cementering stooklokaal	Asbestmateriaal	Zorgvuldig beheren
2.1 Code: Staal 2	Mengmonster	-
7. Pleisterwerk muren	Geen asbest	-
7.1 Code: Staal 1 muren	Mengmonster	-

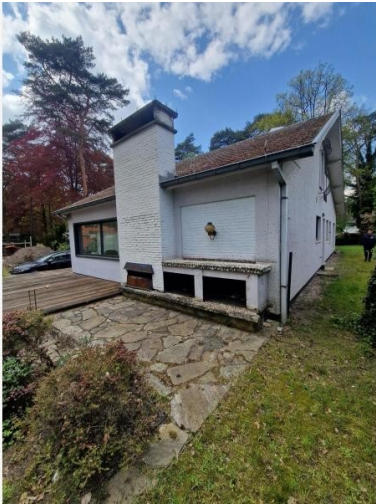
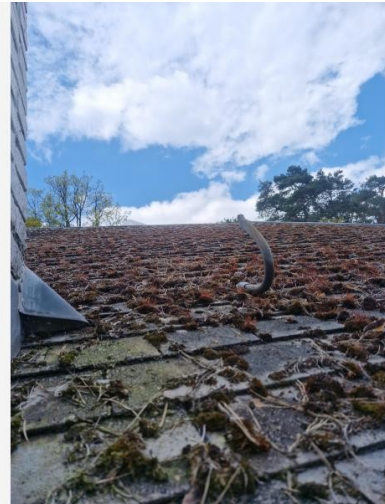
Het asbestmateriaal valt onder de mijlpaal van 2034.

Eindbeoordeling materiaalrisico	Verhoogd materiaalrisico en/of verhoogde kans op vezelvrijgave
---------------------------------	--

Gebondenheid	Categorie 1: hechtgebonden in oorsprong
Asbestsoort (vezeltype)	Alleen chrysotiel aanwezig
Asbestconcentratie	Laag (< 50%)
Afschermingsgraad van het gehele materiaal	Geheel of deels vrij aan de buitenlucht, maar geen contact met binnenlucht
Toestand van het materiaal	Matig beschadigd, matig verweerd

#	Type	Referentie	Resultaat
1.1	Puntmonster	Staal 4	Chrysotiel

Beschrijving	Leien dak
Omgeving	Buiten
Primaire drager	Schuin dak
Asbestmateriaal	Dak- en gevelbekleding - Lei, shingle
Bindmiddel van asbestmateriaal	Cement
Gebondenheid op basis van bindmiddel	Hecht
Hoeveelheid (oppervlakte - aantal)	<ul style="list-style-type: none">• 150,00 m² - 1 stuk
Totale oppervlakte	150,00 m ²
Eenvoudig bereikbaar	Ja
Bevestigingswijze	<ul style="list-style-type: none">• Geklemd• Genageld, geniet
Identificatiemethode	Een monstername door de asbestdeskundige met laboanalyse door een asbestlabo.
Destructieve handeling voor identificatie	Nee

Verwijderen

- Verwijder dit asbestmateriaal zo snel mogelijk. Volg de toestand goed op.
- Hemelwater dat afspoelt van asbestcement daken of gevels kan asbestdeeltjes bevatten. Gebruik het enkel voor gesloten circuits (bv. spoelen toiletten). Reinig na het vervangen van het dak of de gevel de dakgoten en regenwaterput of -ton om asbesthoudend sediment of slib te verwijderen

- Eenvoudige handelingen: mag via doe-het-zelf of door werknemer(s) met opleidingsattest eenvoudige handelingen
Informeert uzelf goed alvorens u begint met de verwijdering.
Bekijk zeker de website van OVAM eens.
Draag zeker beschermende kledij.
Roep anders de hulp van een dakwerker met opleidingsattest eenvoudige handelingen in.

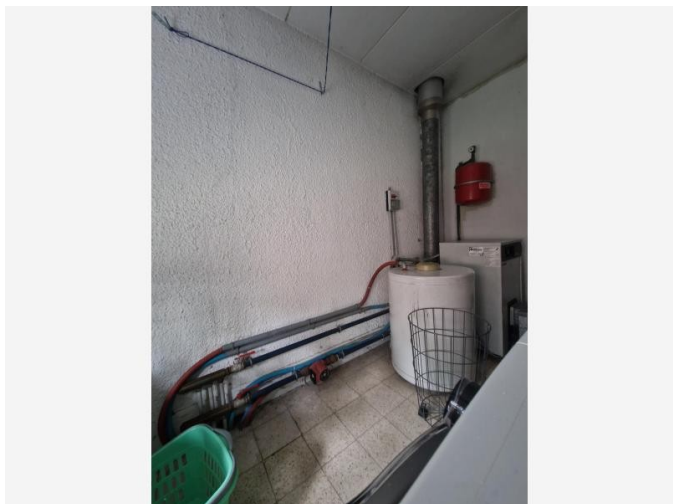
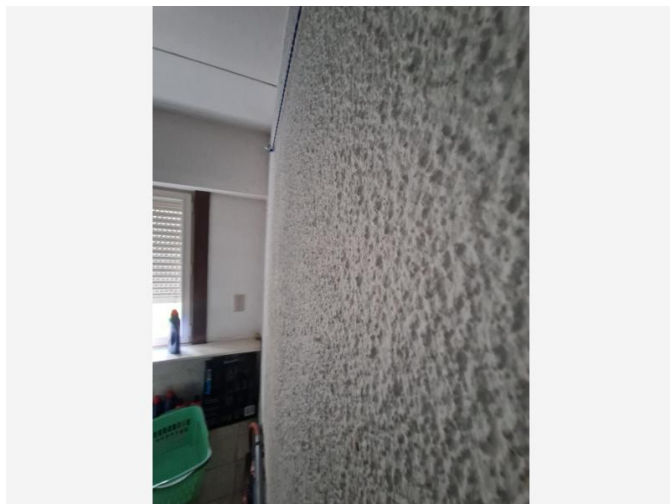
Het asbestmateriaal valt onder de mijlpaal van 2040.

Eindbeoordeling materiaalrisico	Laag materiaalrisico en/of verlaagde kans op vezelvrijgave
---------------------------------	--

Gebondenheid	Categorie 1: hechtgebonden in oorsprong
Asbestsoort (vezeltype)	Alleen chrysotiel aanwezig
Asbestconcentratie	Laag (< 50%)
Afschermingsgraad van het gehele materiaal	Geheel of deels vrij aan de binnenlucht, maar geen contact met binnenluchtstromen
Toestand van het materiaal	Licht beschadigd, licht verweerd. Intacte calciumsilicaatplaat of materiaal met categorie 3-gebondenheid

#	Type	Referentie	Resultaat
2.1	Mengmonster	Staal 2	Chrysotiel

Beschrijving	Smeerlaag- cementering stooklokaal
Omgeving	Binnen
Primaire drager	Binnenwand
Asbestmateriaal	In-situ afwerkingslagen - Pleisterwerk (wand, plafond, ...)
Bindmiddel van asbestmateriaal	Cement
Gebondenheid op basis van bindmiddel	Hecht
Hoeveelheid (gewicht - aantal)	<ul style="list-style-type: none">• 30,00 kg - 1 stuk
Totaal gewicht	30,00 kg
Eenvoudig bereikbaar	Ja
Bevestigingswijze	<ul style="list-style-type: none">• Verlijmd, ingegoten, versmeerd
Identificatiemethode	Een monstername door de asbestdeskundige met laboanalyse door een asbestlabo.
Destructieve handeling voor identificatie	Nee

Zorgvuldig beheren

- Zorg voor een veilig beheer. Vermijd het beschadigen van het asbestmateriaal. Controleer de toestand jaarlijks op wijzigingen.

- Hermetische zone (erkend asbestverwijderaars)
Deze toepassing kan volgens ons enkel in een hermetische zone verwijderd worden. Kijk achteraan in het asbestattest naar de toelichtingen bij de verwijderingstechnieken voor meer info over de verwijderstechniek in hermetische zone. Vraag voldoende info en offertes aan verschillende door FOD WASO erkende asbestverwijderaars.

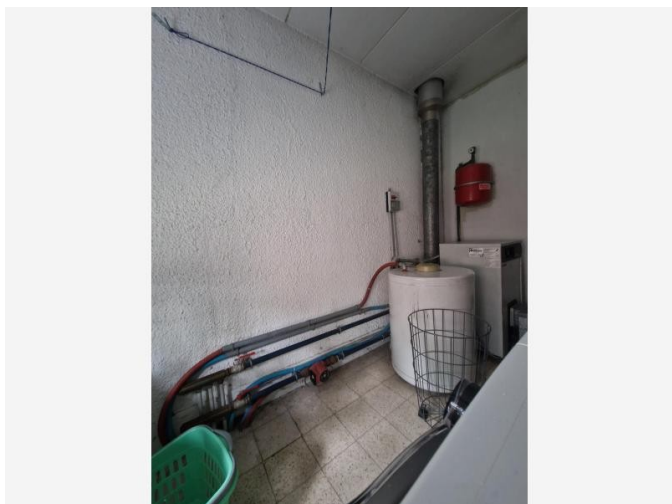
Situeringfoto

Tijdelijke beperking

Reden: Er is geen volledige risicobeoordeling mogelijk

Uitleg van de asbestdeskundige: Deze verplicht te beschrijven ruimte of materiaal is niet waarneembaar waardoor er op dit ogenblik in de databank geen adviesfiche voor kan opgesteld worden. Er kan geen volledige risicobeoordeling van de ketel gebeuren aangezien deze in werking is.

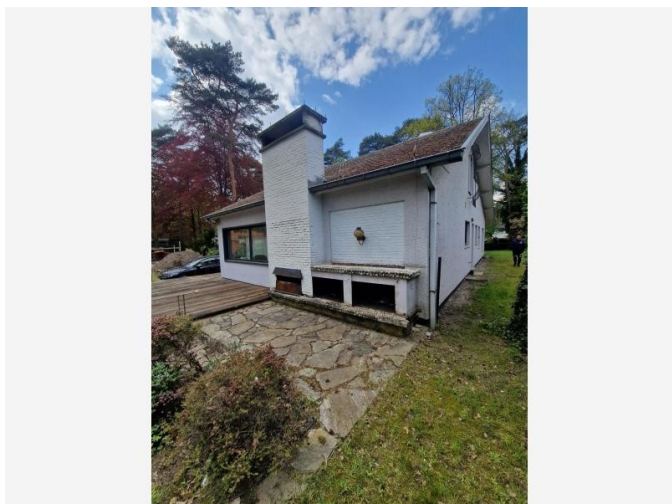
Situeringfoto

Tijdelijke beperking

Reden: Het te onderzoeken materiaal situeert zich hoger dan 3,50 m te rekenen vanaf een veilige ondergrond

Uitleg van de asbestdeskundige: De schouw en cementering is niet-inspecteerbaar vanwege de hoogte.

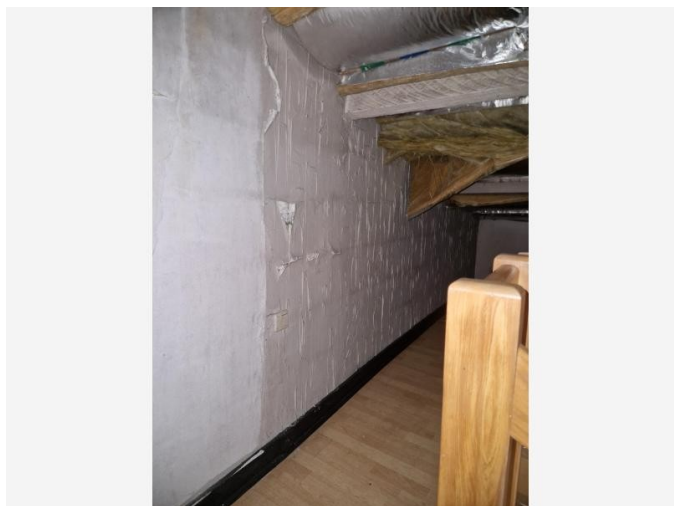
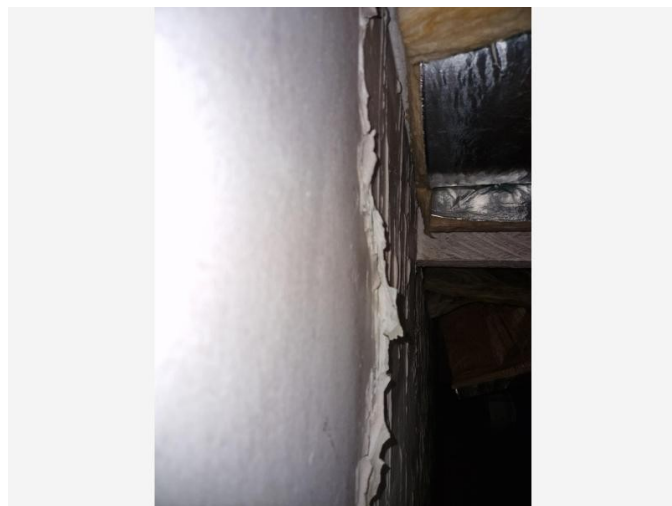
Geen asbest

#	Type	Referentie	Resultaat
5.1	Mengmonster	Staal 3	Geen asbest

Beschrijving	Afwerkingslaag zolder - verf
Omgeving	Binnen
Primaire drager	Binnenwand
Bindmiddel van materiaal	Gips - kalk
Gebondenheid op basis van bindmiddel	Niet-hechtgebonden
Hoeveelheid (gewicht - aantal)	• 5,00 kg - 1 stuk
Totaal gewicht	5,00 kg
Identificatiemethode	Een monstername door de asbestdeskundige met laboanalyse door een asbestlabo.
Destructieve handeling voor identificatie	Nee

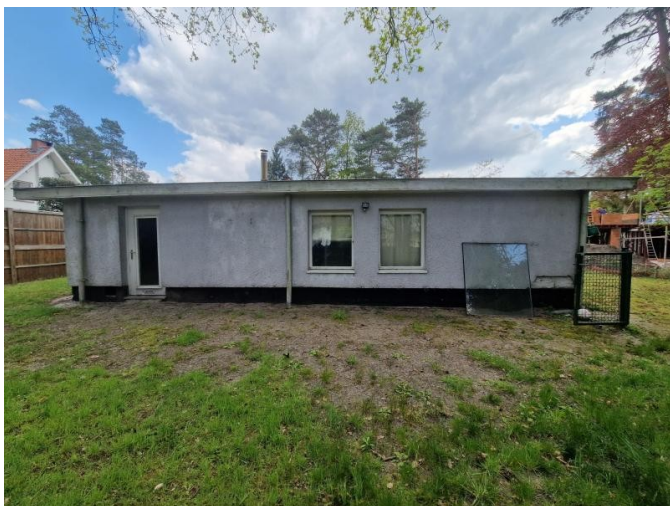
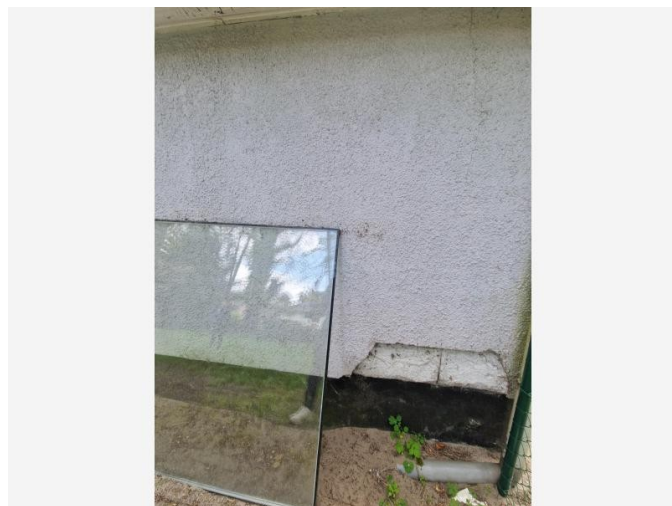
Fiche 6: Crepi

Geen asbest

#	Type	Referentie	Resultaat
6.1	Mengmonster	Staal 5	Geen asbest

Beschrijving	Crepi
Omgeving	Buiten
Primaire drager	Wand buitenschil
Bindmiddel van materiaal	Gips - kalk
Gebondenheid op basis van bindmiddel	Niet-hechtgebonden
Hoeveelheid (oppervlakte - dikte - aantal)	• 200,00 m ² - 1,20 cm - 1 stuk
Totaal volume	2,40 m ³
Identificatiemethode	Een monstername door de asbestdeskundige met laboanalyse door een asbestlabo.
Destructieve handeling voor identificatie	Nee

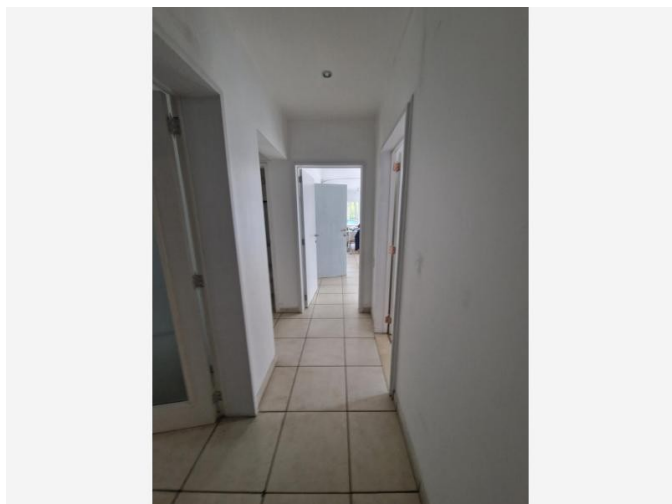
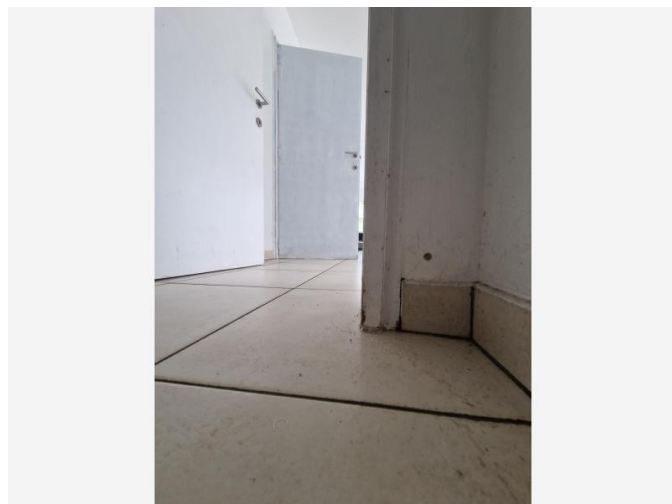
Geen asbest

#	Type	Referentie	Resultaat
7.1	Mengmonster	Staal 1 muren	Geen asbest

Beschrijving	Pleisterwerk muren
Omgeving	Binnen
Primaire drager	Binnenwand
Bindmiddel van materiaal	Gips - kalk
Gebondenheid op basis van bindmiddel	Niet-hechtgebonden
Hoeveelheid (oppervlakte - dikte - aantal)	• 180,00 m ² - 1,20 cm - 1 stuk
Totaal volume	2,16 m ³
Identificatiemethode	Een monstername door de asbestdeskundige met laboanalyse door een asbestlabo.
Destructieve handeling voor identificatie	Nee

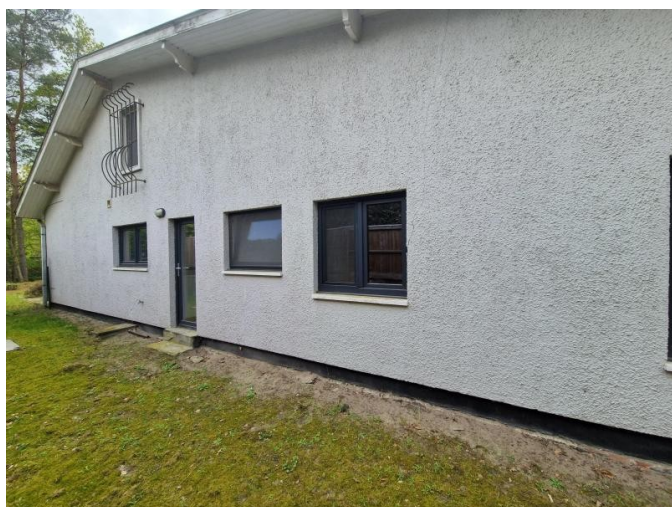
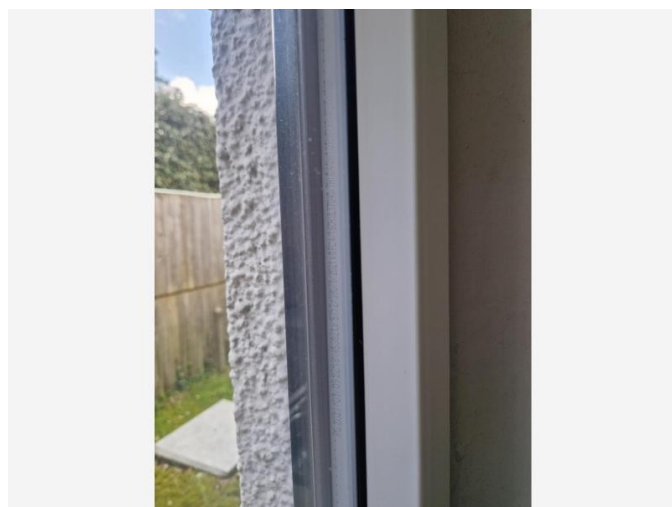
Beschrijving	Notitie	Terug te vinden op plannen
Fiche 8: Mastiek/kit ramen	Nieuwe ramen van in 2021. Hieruit kunnen we stellen dat de kit niet-asbestverdacht is.	-
