Asbestinventarisatetest

Stichelaarstraat 6, 1880 Kapelle-op-den-Bos

Attestnummer : 20250508-000542.000

Uitgegeven op : 08.05.2025

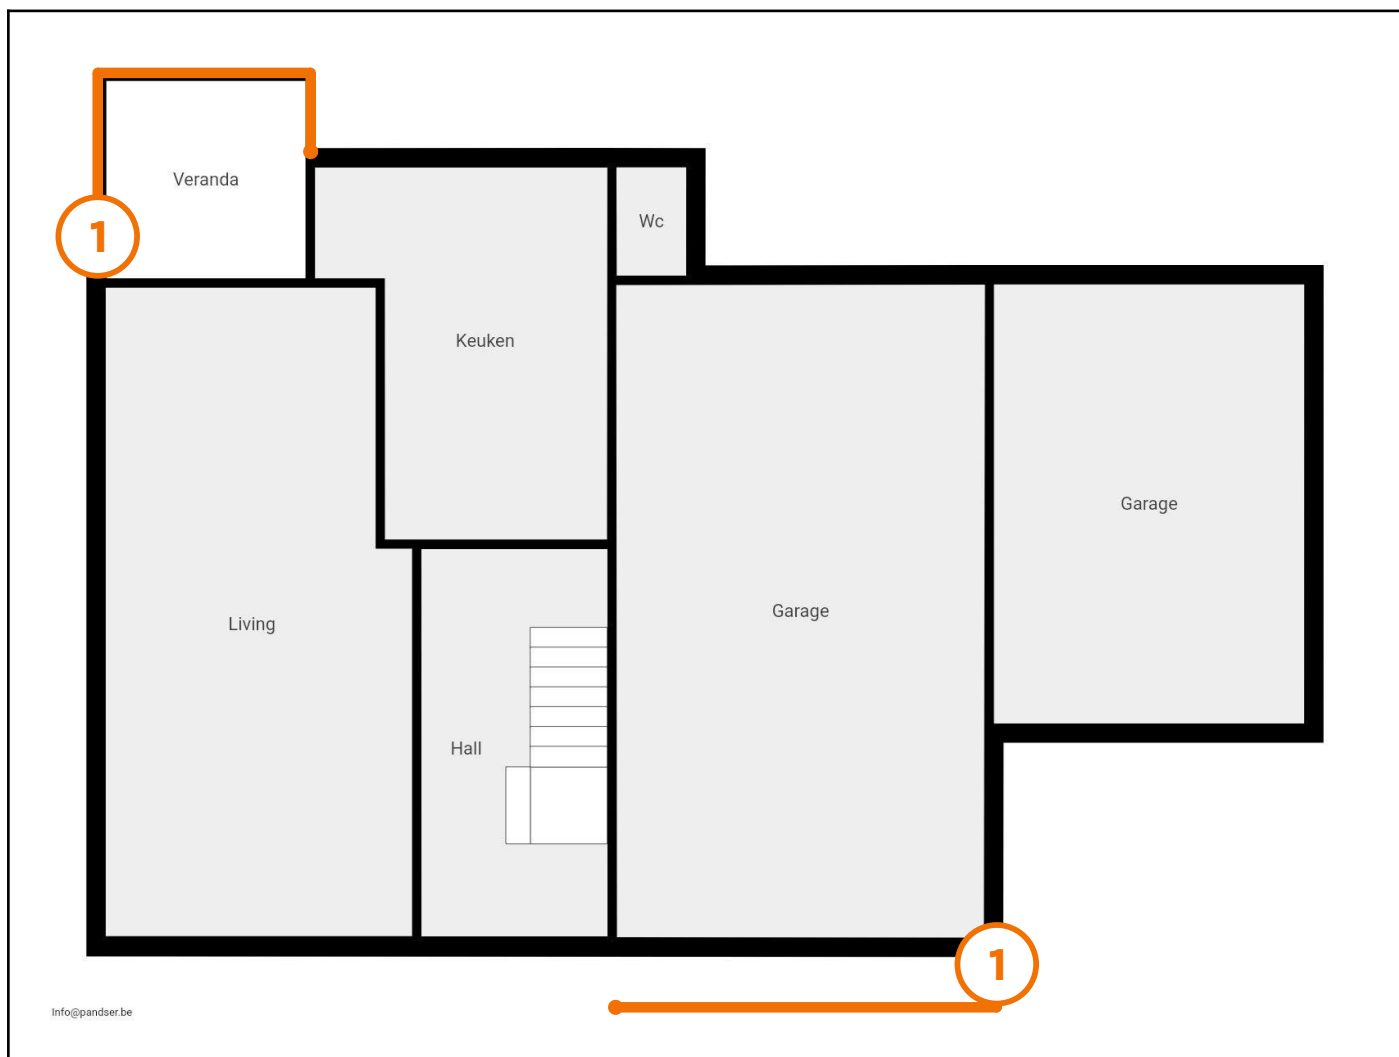
Plan 1.6: My New Project - Ground Floor

Beschrijving	Type	Actie
1. Afboording bloembakken	Asbestmateriaal	Verwijderen

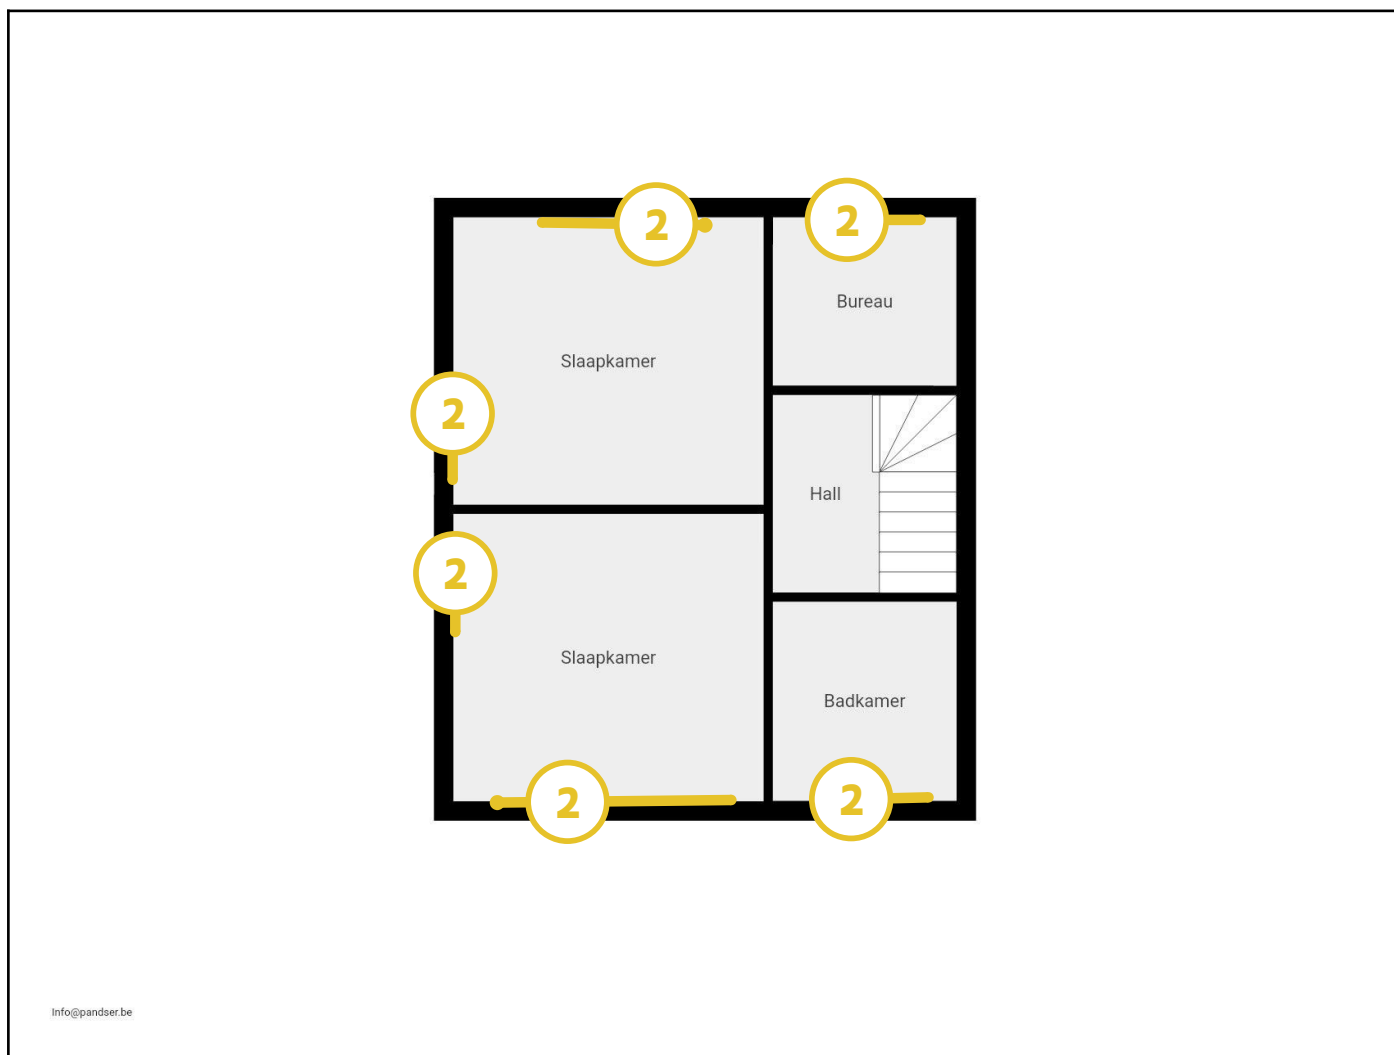
Plan 1.7: My New Project - 1st Floor

Beschrijving	Type	Actie
2. Massal vensterbanken	Asbestmateriaal	Zorgvuldig beheren

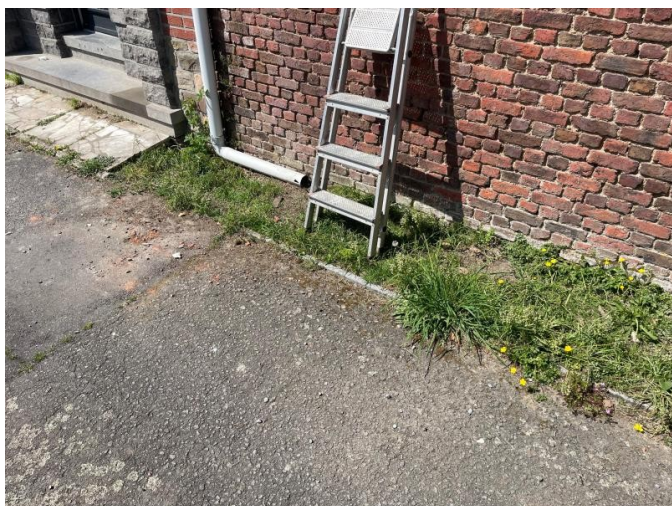
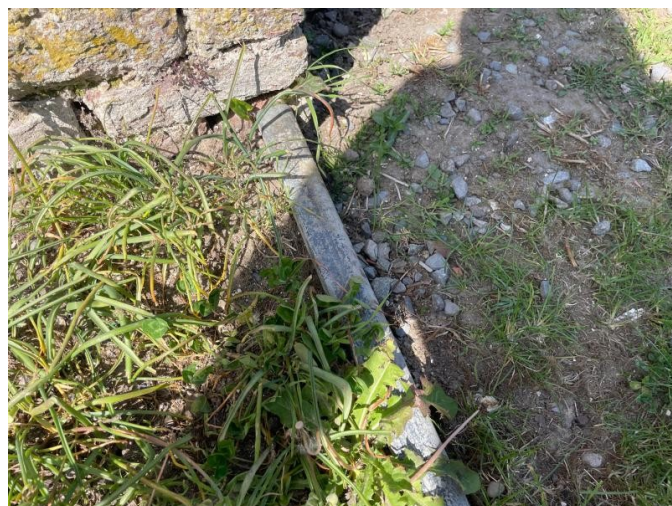
Het asbestmateriaal valt onder de mijlpaal van 2040.

Verwijderen

Eindbeoordeling materiaalrisico	Verhoogd materiaalrisico en/of verhoogde kans op vezelvrijgave
---------------------------------	--

Gebondenheid	Categorie 1: hechtgebonden in oorsprong
Asbestsoort (vezeltype)	Crocidoliet aanwezig
Asbestconcentratie	Laag (< 50%)
Afschermingsgraad van het gehele materiaal	Geheel of deels vrij aan de buitenlucht
Toestand van het materiaal	Matig beschadigd, matig verweerd

Beschrijving	Afboording bloembakken
Omgeving	Buiten
Primaire drager	Afboording, omheining...
Asbestmateriaal	Bak, reservoir, kuip, bloembak
Bindmiddel van asbestmateriaal	Cement
Gebondenheid op basis van bindmiddel	Hecht
Hoeveelheid (gewicht - aantal)	<ul style="list-style-type: none">• 50,00 kg - 1 stuk
Totaal gewicht	50,00 kg
Eenvoudig bereikbaar	Ja
Bevestigingswijze	<ul style="list-style-type: none">• Los (al dan niet bedekt)
Identificatiemethode	Vaststelling zonder monstername
Destructieve handeling voor identificatie	Nee
Opmerking	De hoeveelheid is een schatting gebaseerd op het aantal afboordingen die werden aangetroffen.

- Zorg voor een veilig beheer. Vermijd het beschadigen van het asbestmateriaal. Controleer de toestand jaarlijks op wijzigingen.

- Eenvoudige handelingen: mag via doe-het-zelf of door werknemer(s) met opleidingsattest eenvoudige handelingen
De asbestcementen borduurs mogen zelf worden verwijderd, op voorwaarde dat deze kunnen worden weggenomen zonder ze te beschadigen. Bij verwijdering door doe-het-zelf moet men dit afval dubbel en luchtdicht verpakt aandienen bij het gemeentelijk recyclagepark. Men raadpleegt best op voorhand de voorwaarden van het recyclagepark.

Maak de borduur voorzichtig los door alles er rond los te maken zonder de borduur zelf te beschadigen.

Maak de borduur goed nat alvorens deze te verwijderen. Dit voorkomt stofvorming.

Draag steeds de nodige beschermingsmiddelen (stofmasker FFP3; wegwerpoverall CAT III type 5/6; wegwerphandschoenen en afspoelbaar schoeisel).

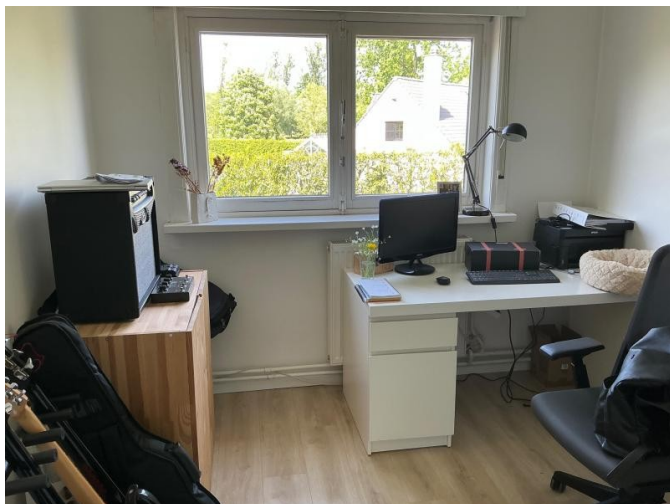
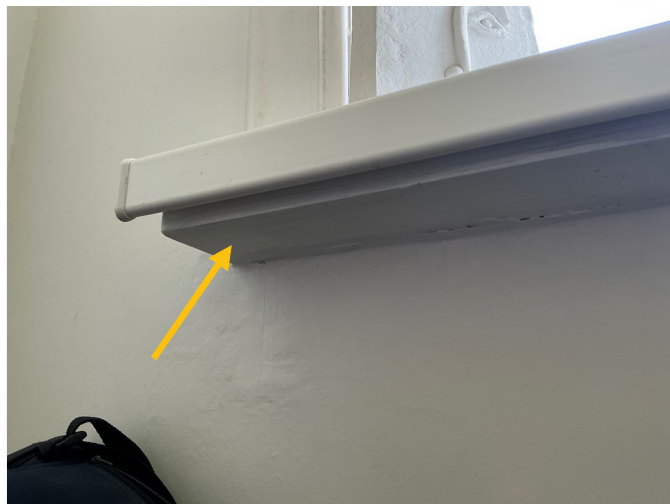
Het asbestmateriaal valt onder de mijlpaal van 2040.

Zorgvuldig beheren

Eindbeoordeling materiaalrisico	Laag materiaalrisico en/of verlaagde kans op vezelvrijgave
---------------------------------	--

Gebondenheid	Categorie 1: hechtgebonden in oorsprong
Asbestsoort (vezeltype)	Alleen chrysotiel
Asbestconcentratie	Laag (< 50%)
Afschermingsgraad van het gehele materiaal	Geheel of deels (ook) vrij aan binnenluchtstromen
Toestand van het materiaal	Licht beschadigd, licht verweerd. Intact calciumsilicaatmateriaal of categorie III 'gebondenheid'

Beschrijving	Massal vensterbanken
Omgeving	Binnen
Primaire drager	Binnenwand
Asbestmateriaal	Plaat, paneel, tablet - Type Massal
Bindmiddel van asbestmateriaal	Cement
Gebondenheid op basis van bindmiddel	Hecht
Hoeveelheid (oppervlakte - dikte - aantal)	• 0,35 m ² - 3,00 cm - 6 stuks
Totaal volume	0,063 m ³
Eenvoudig bereikbaar	Ja
Bevestigingswijze	• Geklemd
Identificatiemethode	Vaststelling zonder monsternamen
Destructieve handeling voor identificatie	Nee

- Zorg voor een veilig beheer. Vermijd het beschadigen van het asbestmateriaal. Controleer de toestand jaarlijks op wijzigingen.
- Voer bijkomende staalname(s) uit.

- Eenvoudige handelingen: mag via doe-het-zelf of door werknemer(s) met opleidingsattest eenvoudige handelingen
 - De massal tabletten mogen zelf worden verwijderd. Bij verwijdering door doe-het-zelf moet men dit afval dubbel en luchtdicht verpakt aandienen bij het gemeentelijk recyclagepark. Men raadpleegt best op voorhand de voorwaarden van het recyclagepark.
 - Zorg dat je bij het verwijderen steeds rond de tabletten uitbreekt zodat ze niet breken.
 - Maak de tabletten nat om stofvorming tegen te gaan voor moesten ze toch beschadigd raken.
 - Draag steeds de nodige beschermingsmiddelen (stofmasker FFP3; wegwerpoverall CAT III type 5/6; wegwerphandschoenen en afspoelbaar schoeisel).

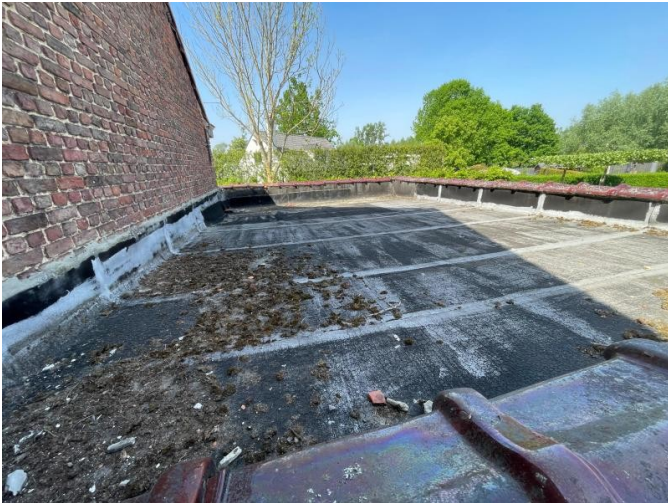
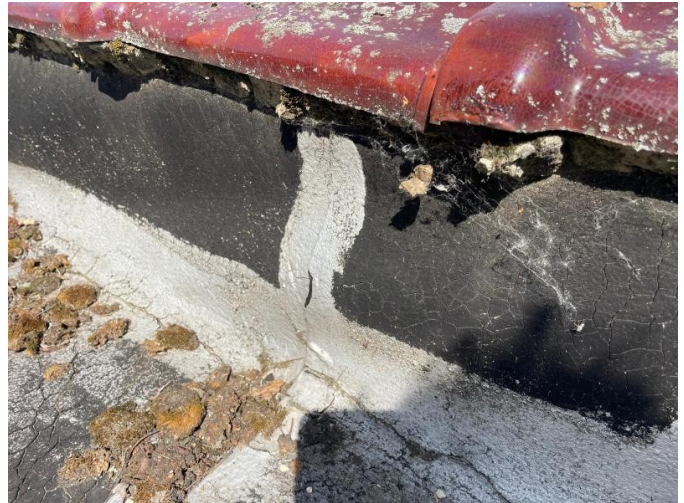
Fiche 3: Roofing garage

Geen asbest

#	Type	Referentie	Resultaat
3.1	Puntmonster	020525C4	Geen asbest

Beschrijving	Roofing garage
Omgeving	Buiten
Primaire drager	Plat dak
Bindmiddel van materiaal	Bitumen (roofing, teer, asfalt)
Gebondenheid op basis van bindmiddel	Hecht
Hoeveelheid (oppervlakte - aantal)	• 25,00 m ² - 1 stuk
Totale oppervlakte	25,00 m ²
Identificatiemethode	Vaststelling met monstername
Destructieve handeling voor identificatie	Ja

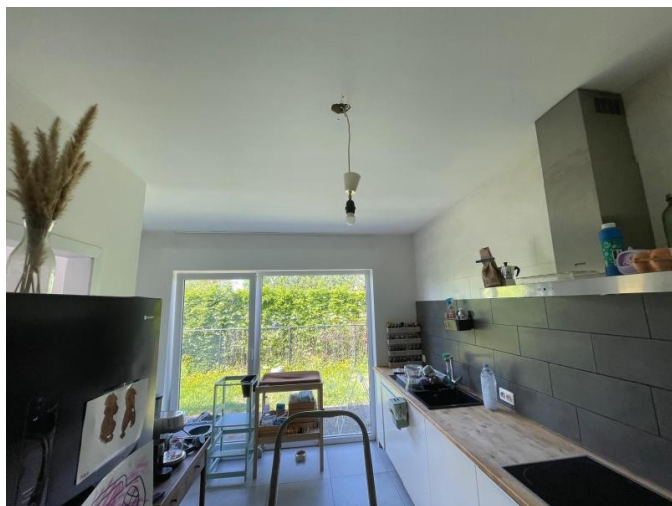
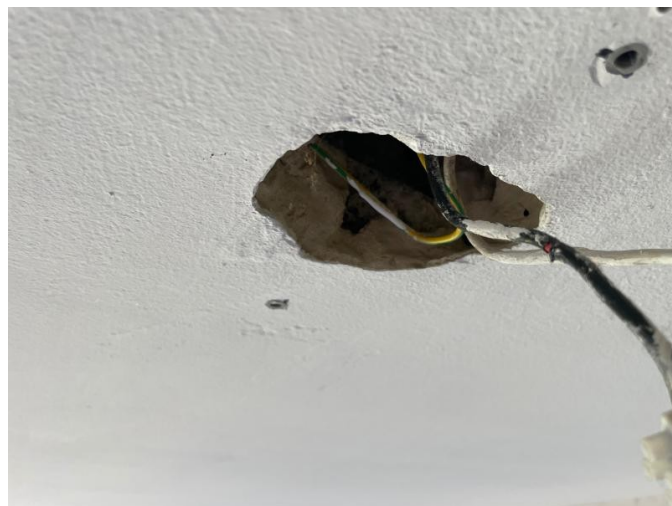
Fiche 4: Pleisterwerk plafond

Geen asbest

#	Type	Referentie	Resultaat
4.1	Mengmonster	020525C2	Geen asbest

Beschrijving	Pleisterwerk plafond
Omgeving	Binnen
Primaire drager	Plafond
Bindmiddel van materiaal	Gips - kalk
Gebondenheid op basis van bindmiddel	Niet-hechtgebonden
Hoeveelheid (oppervlakte - dikte - aantal)	• 106,00 m ² - 1,00 cm - 1 stuk
Totaal volume	1,06 m ³
Identificatiemethode	Vaststelling met monsternamen
Destructieve handeling voor identificatie	Nee

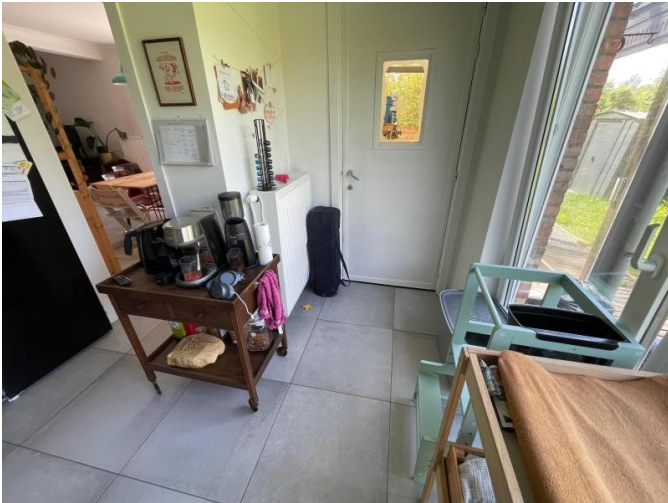
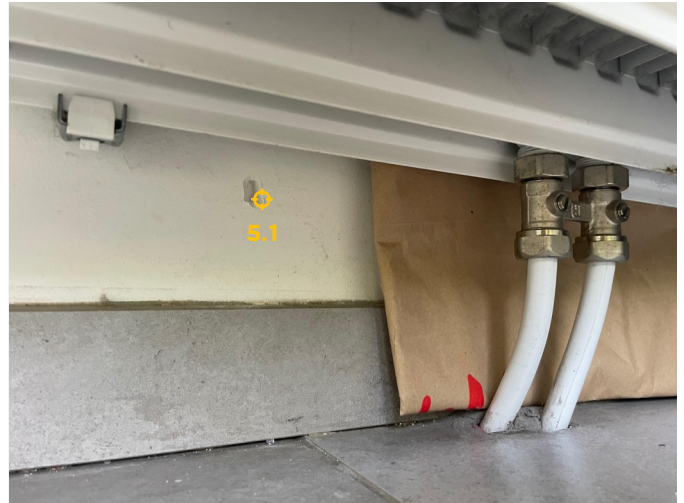
Fiche 5: Pleisterwerk muren

Geen asbest

#	Type	Referentie	Resultaat
5.1	Mengmonster	020525C1	Geen asbest

Beschrijving	Pleisterwerk muren
Omgeving	Binnen
Primaire drager	Binnenwand
Bindmiddel van materiaal	Gips - kalk
Gebondenheid op basis van bindmiddel	Niet-hechtgebonden
Hoeveelheid (oppervlakte - dikte - aantal)	• 227,00 m ² - 1,00 cm - 1 stuk
Totaal volume	2,27 m ³
Identificatiemethode	Vaststelling met monsternamen
Destructieve handeling voor identificatie	Nee

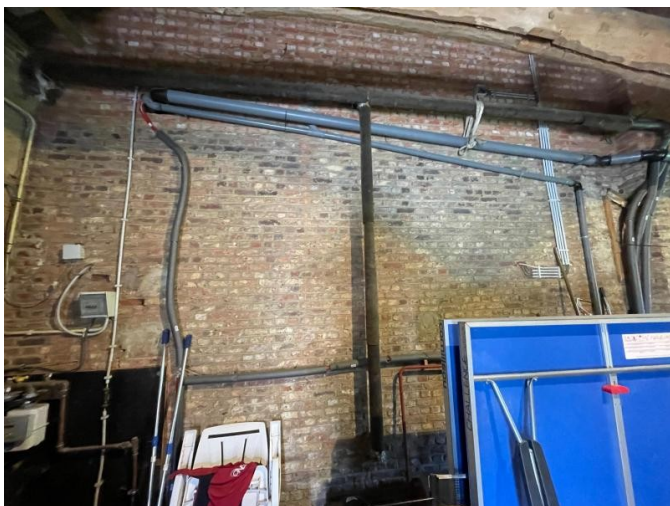
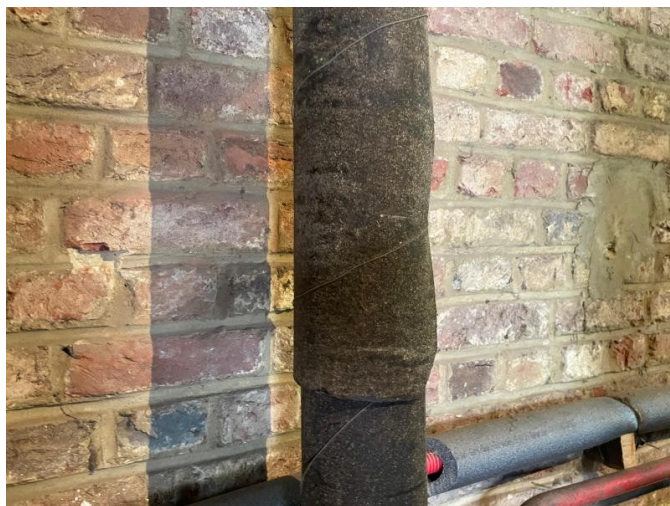
Fiche 6: Roofing rond verwarmingsbuizen

Geen asbest

#	Type	Referentie	Resultaat
6.1	Puntmonster	020525C3	Geen asbest

Beschrijving	Roofing rond verwarmingsbuizen
Omgeving	Binnen
Primaire drager	HVAC infrastructuur en uitrusting
Bindmiddel van materiaal	Bitumen (roofing, teer, asfalt)
Gebondenheid op basis van bindmiddel	Hecht
Hoeveelheid (oppervlakte - aantal)	• 3,00 m ² - 1 stuk
Totale oppervlakte	3,00 m ²
Identificatiemethode	Vaststelling met monsternamen
Destructieve handeling voor identificatie	Nee
Opmerking	<p>De hoeveelheid is een schatting gebaseerd op het aantal lopende meters buis.</p> <p>Het betreft een oude roofing die gebruikt werd als thermische isolatie van de verwarmingsbuizen die in de garage lopen.</p>
