Asbestinventarisatetest

Duivenstraat 72, 2800 Mechelen

Attestnummer : 20260227-000016.000

Uitgegeven op : 27.02.2026

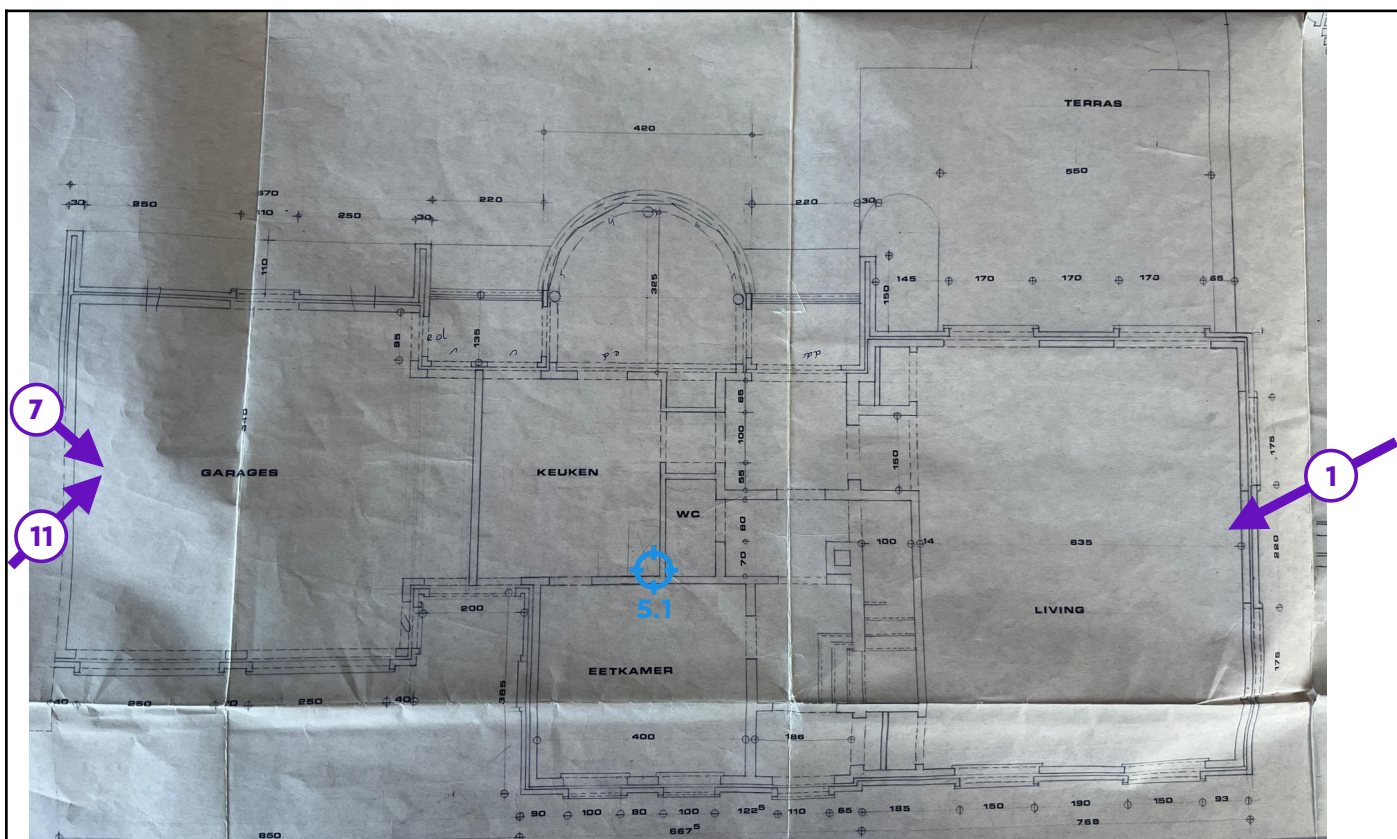
Plan 1.3: Gelijkvloers

Alle muren bevatten pleisterwerk, exclusief garage.
Geen verdachte vloerbedekking aangetroffen

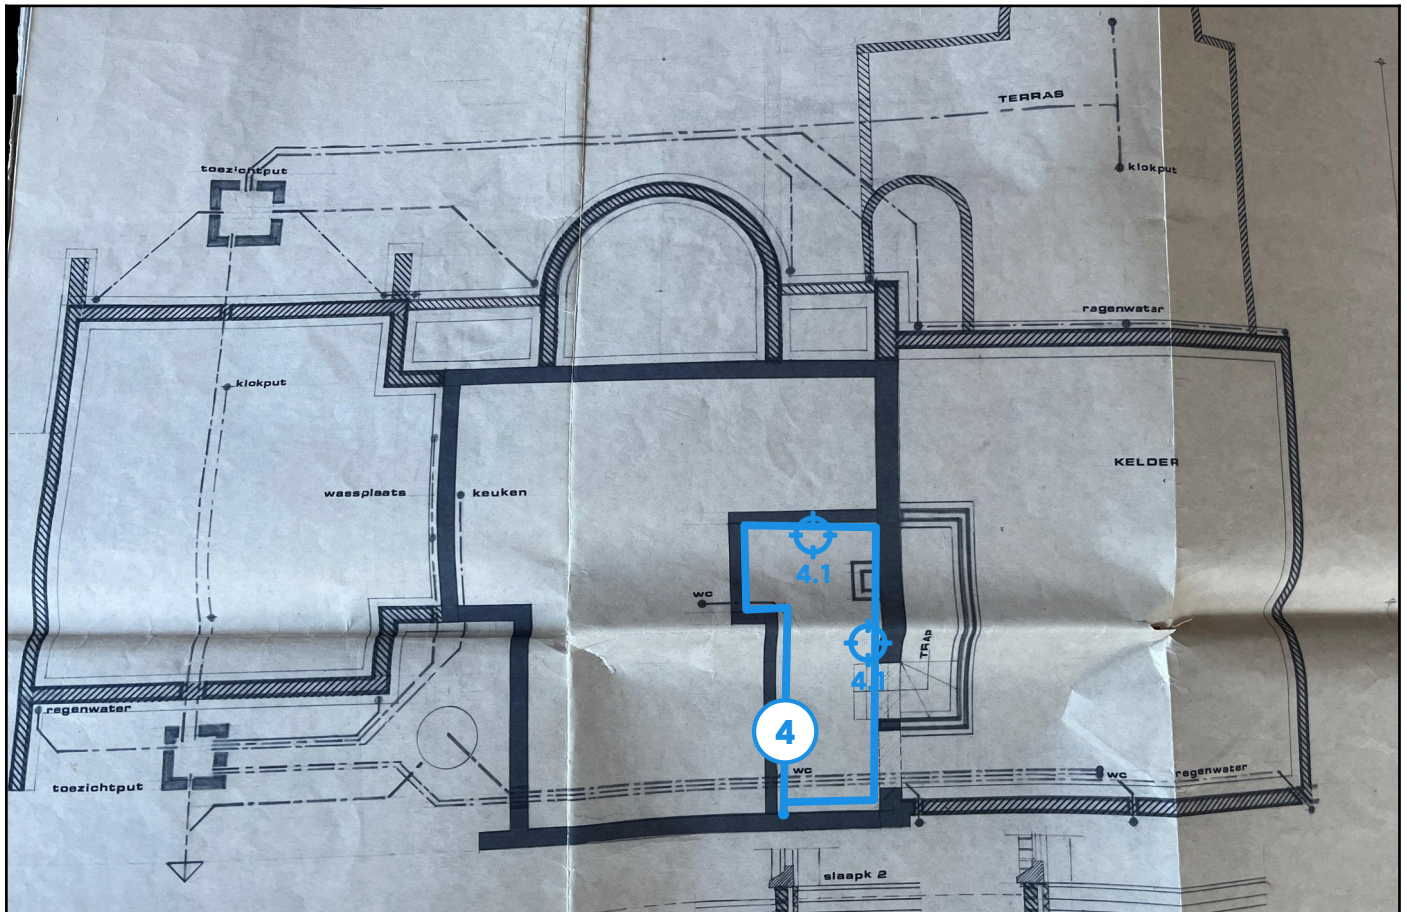
Plan 1.5: Kelder

Geen verdachte leidingisolatie aangetroffen

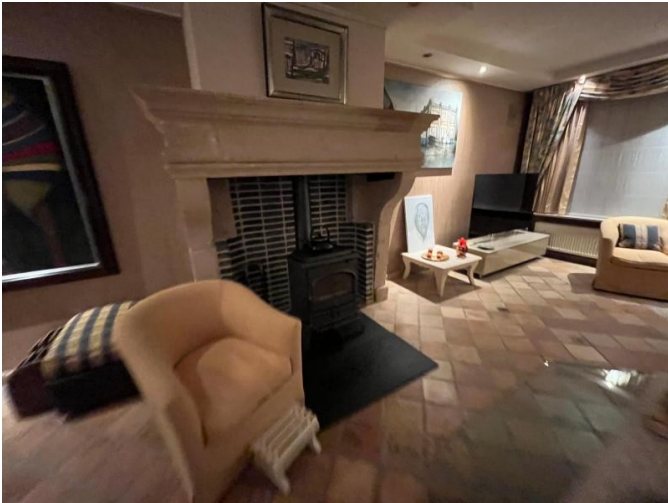
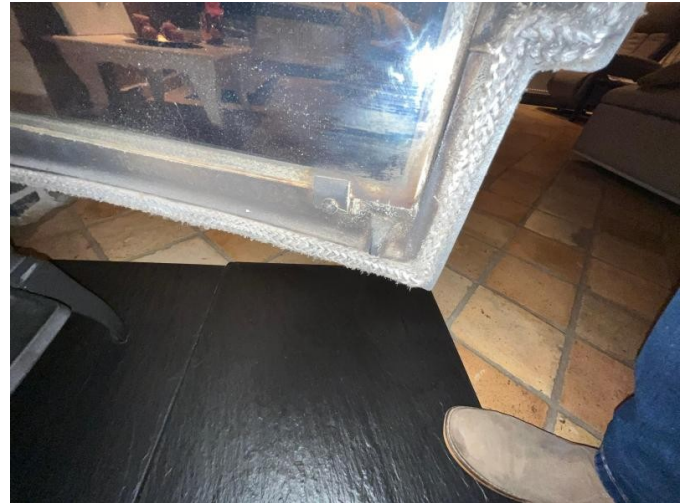
Informatie over een niet-asbestverdacht materiaal

De dichtingskoord van de kachel betreft een keramische koord. Dit is niet asbest verdacht.

De asbestdeskundige beoordeelt het materiaal als niet-asbestverdacht.

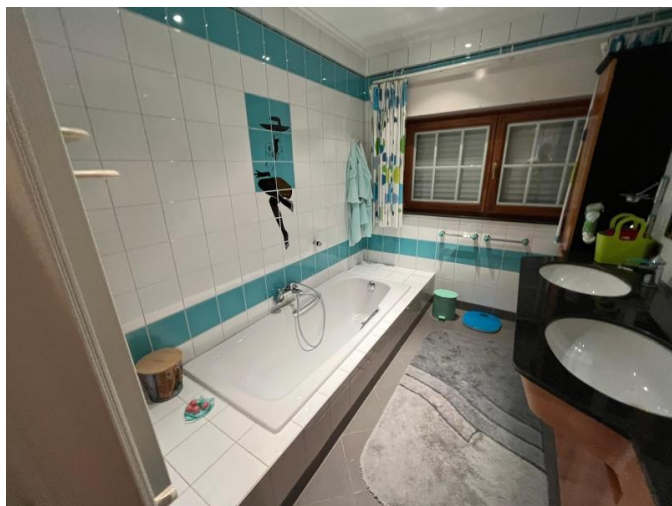
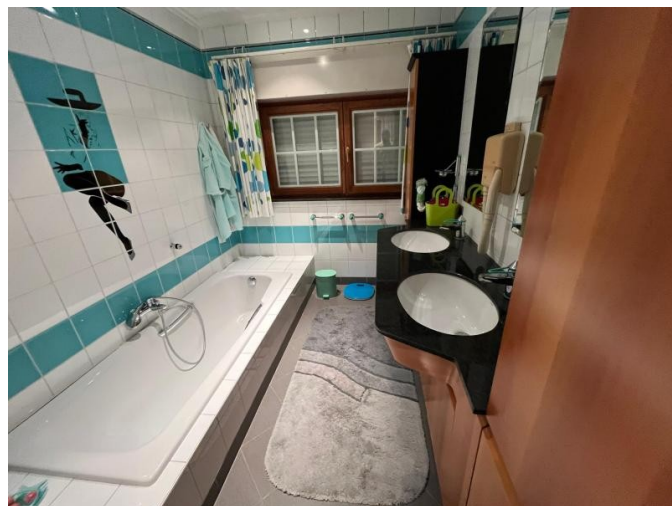
Informatie over een materiaal dat de asbestdeskundige niet kan waarnemen of vaststellen

Op moment van de inspectie kon niet worden nagegaan of de tegellijm achter de muurtegels/plinten asbestverdacht is. Bij renovatie of verwijdering van de tegels dient het materiaal te worden geanalyseerd voor de werken van start gaan.

Basis voor advies	Beoordeling op basis van expertise, zonder een vaststelling door de asbestdeskundige.
Primaire drager	Binnenwand
(Asbest)materiaal	In-situ afwerkingslagen - Lijm laag

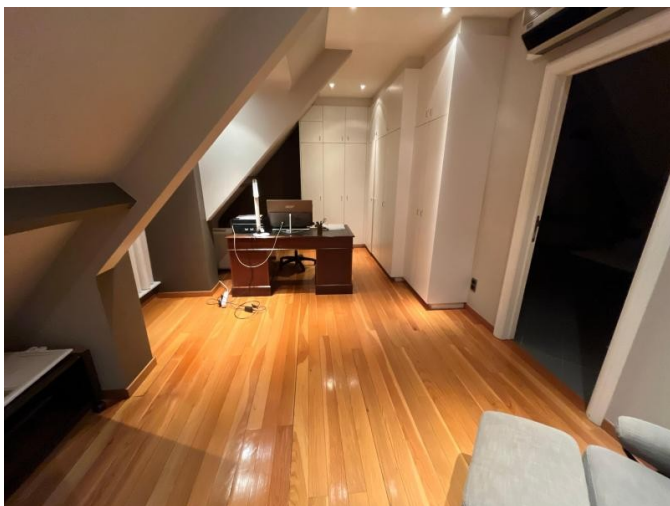
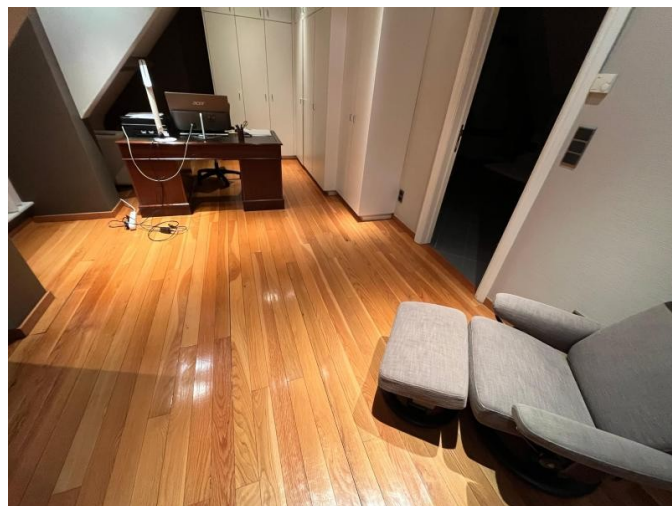
Informatie over een niet-asbestverdacht materiaal

De aanwezige vloerbekleding is niet asbestverdacht. De onderliggende laag was echter niet inspecteerbaar zonder destructie tijdens de inspectie. Mogelijk is de onderliggende laag asbestverdacht.

Basis voor advies	De asbestdeskundige beoordeelt het materiaal als niet-asbestverdacht.
Primaire drager	Vloer

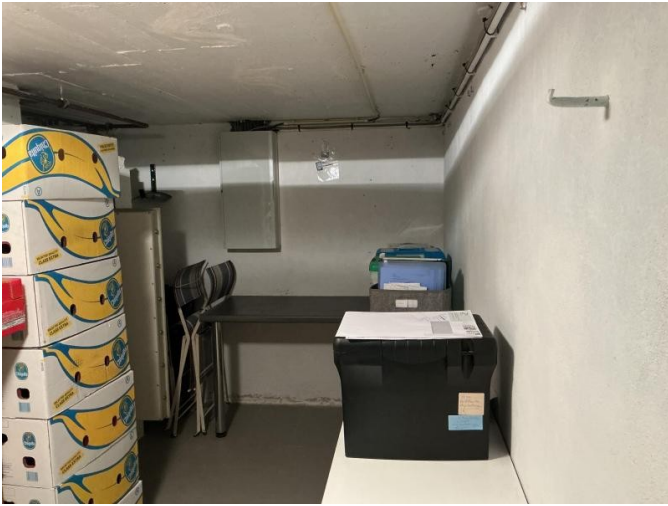
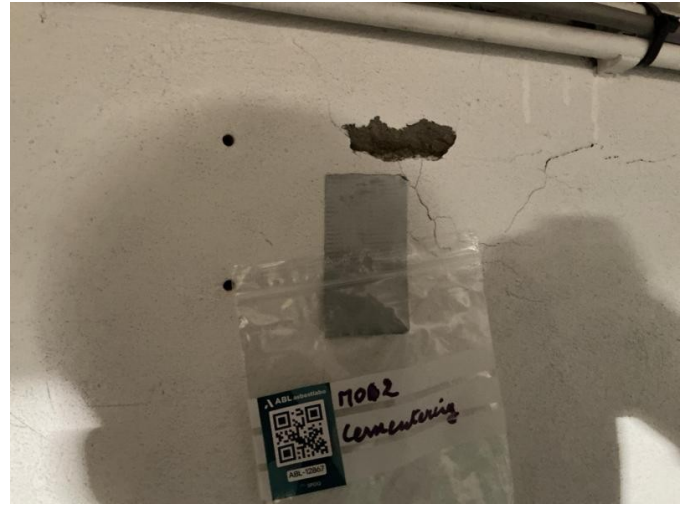
Fiche 4: Cementering muren kelder

Conclusie

Geen asbest

#	Type	Referentie	Resultaat
4.1	Mengmonster	M02	Geen asbest

Beschrijving	Cementering muren kelder
Omgeving	Binnen
Primaire drager	Binnenwand
Bindmiddel van materiaal	Cement
Gebondenheid op basis van bindmiddel	Hecht
Hoeveelheid (oppervlakte - dikte - aantal)	• 150,00 m ² - 0,50 cm - 1 stuk
Totaal volume	0,75 m ³
Identificatiemethode	Een monstername door de asbestdeskundige met laboanalyse door een asbestlabo.
Destructieve handeling voor identificatie	Nee
Opmerking	De hoeveelheid betreft een schatting.

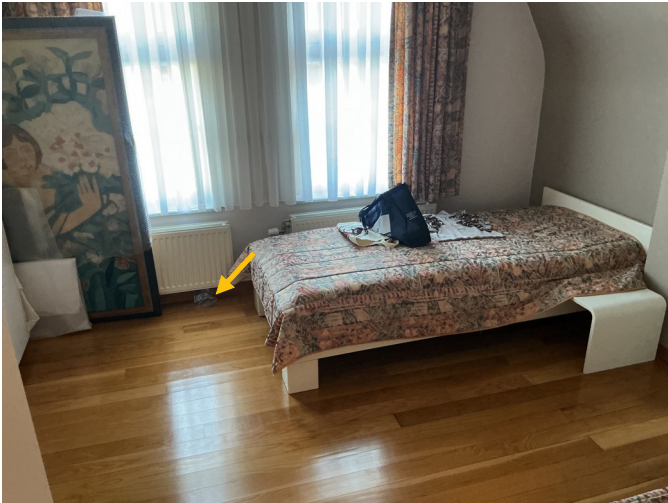
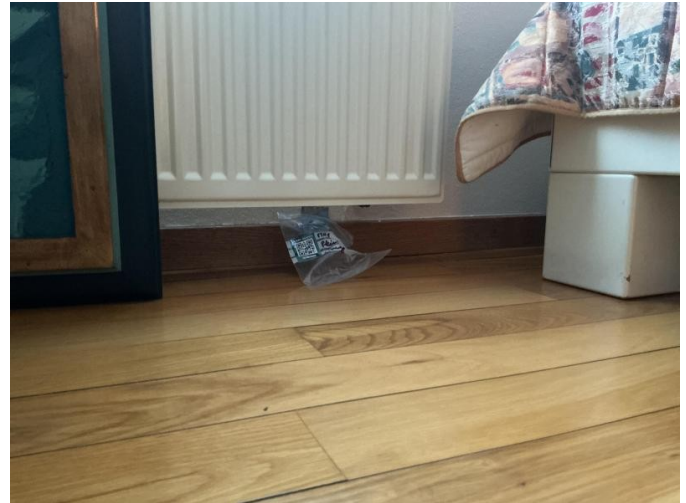
Fiche 5: Pleisterwerk wanden

Conclusie

Geen asbest

#	Type	Referentie	Resultaat
5.1	Mengmonster	M01	Geen asbest

Beschrijving	Pleisterwerk wanden
Omgeving	Binnen
Primaire drager	Binnenwand
Bindmiddel van materiaal	Gips - kalk
Gebondenheid op basis van bindmiddel	Niet-hechtgebonden
Hoeveelheid (oppervlakte - dikte - aantal)	<ul style="list-style-type: none">• 450,00 m² - 1,00 cm - 1 stuk
Totaal volume	4,50 m ³
Identificatiemethode	Een monstername door de asbestdeskundige met laboanalyse door een asbestlabo.
Destructieve handeling voor identificatie	Nee
Opmerking	<p>De hoeveelheid betreft een schatting.</p> <p>Het materiaal werd bemonsterd op de volgende locaties: Traphal, slaapkamer, badkamer</p> <p>Het materiaal op volgende verplichte locatie werd niet bemonsterd wegens: stooklokaal bevat geen pleisterwerk</p>
